# Teknologirapport nr. 2408

## GJENBRUKSPROSJEKTET

Prosjektrapport nr 6:

**Erfaringer fra feltstrekninger med  
kaldblandet gjenbruksasfalt -  
- Vurdering av tilstandsutvikling  
og dekkelevetid**

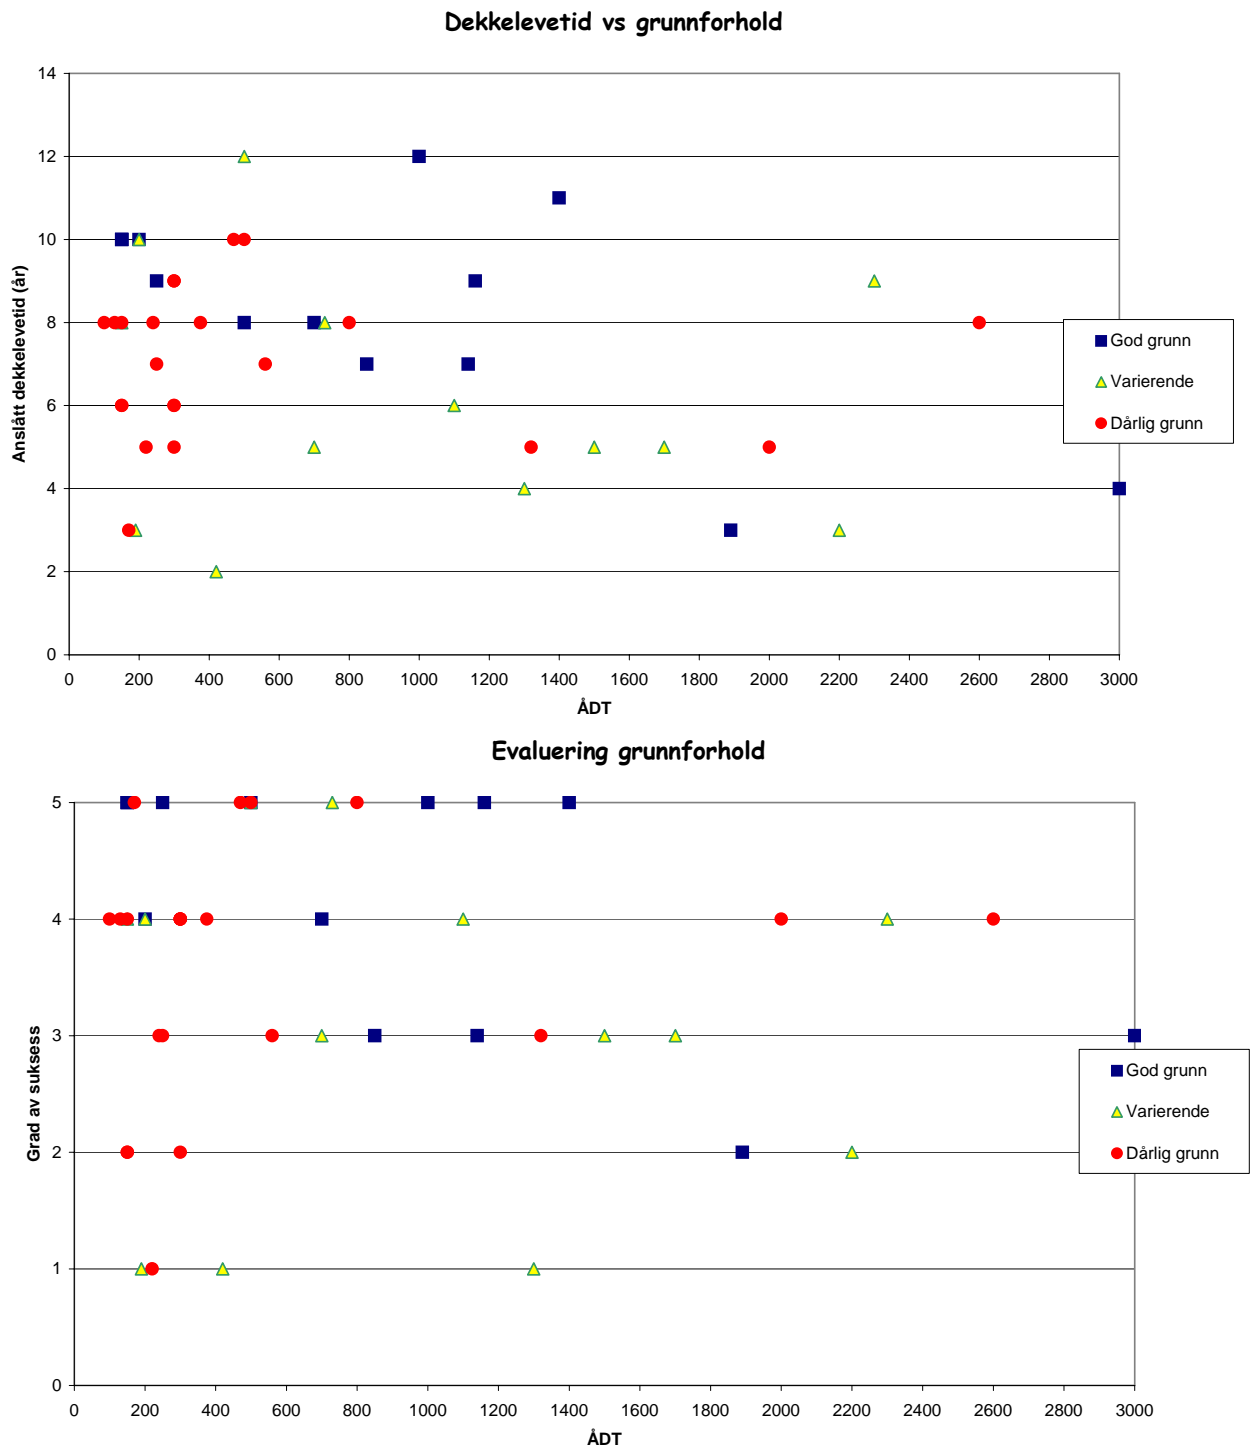
**Figur 1: Anslått dekkelevetid og generell evaluering ut fra grunnforholdene**

- En stor andel av de "vellykkede" prosjektene har gode grunnforhold. Men det er også flere vellykkede prosjekter der det er rapportert om dårlige grunnforhold.
  - Flertallet (ikke alle) av strekningene som ble dypstabilisert har gitt vellykket resultat.
  - Nær alle prosjekter i kategorien "ganske mislykket/mislykket" er rapportert å ha dårlige/varierende grunnforhold.
- Gode grunnforhold og god drenering øker sjansen for et vellykket langtidsresultat med Gja-dekket.

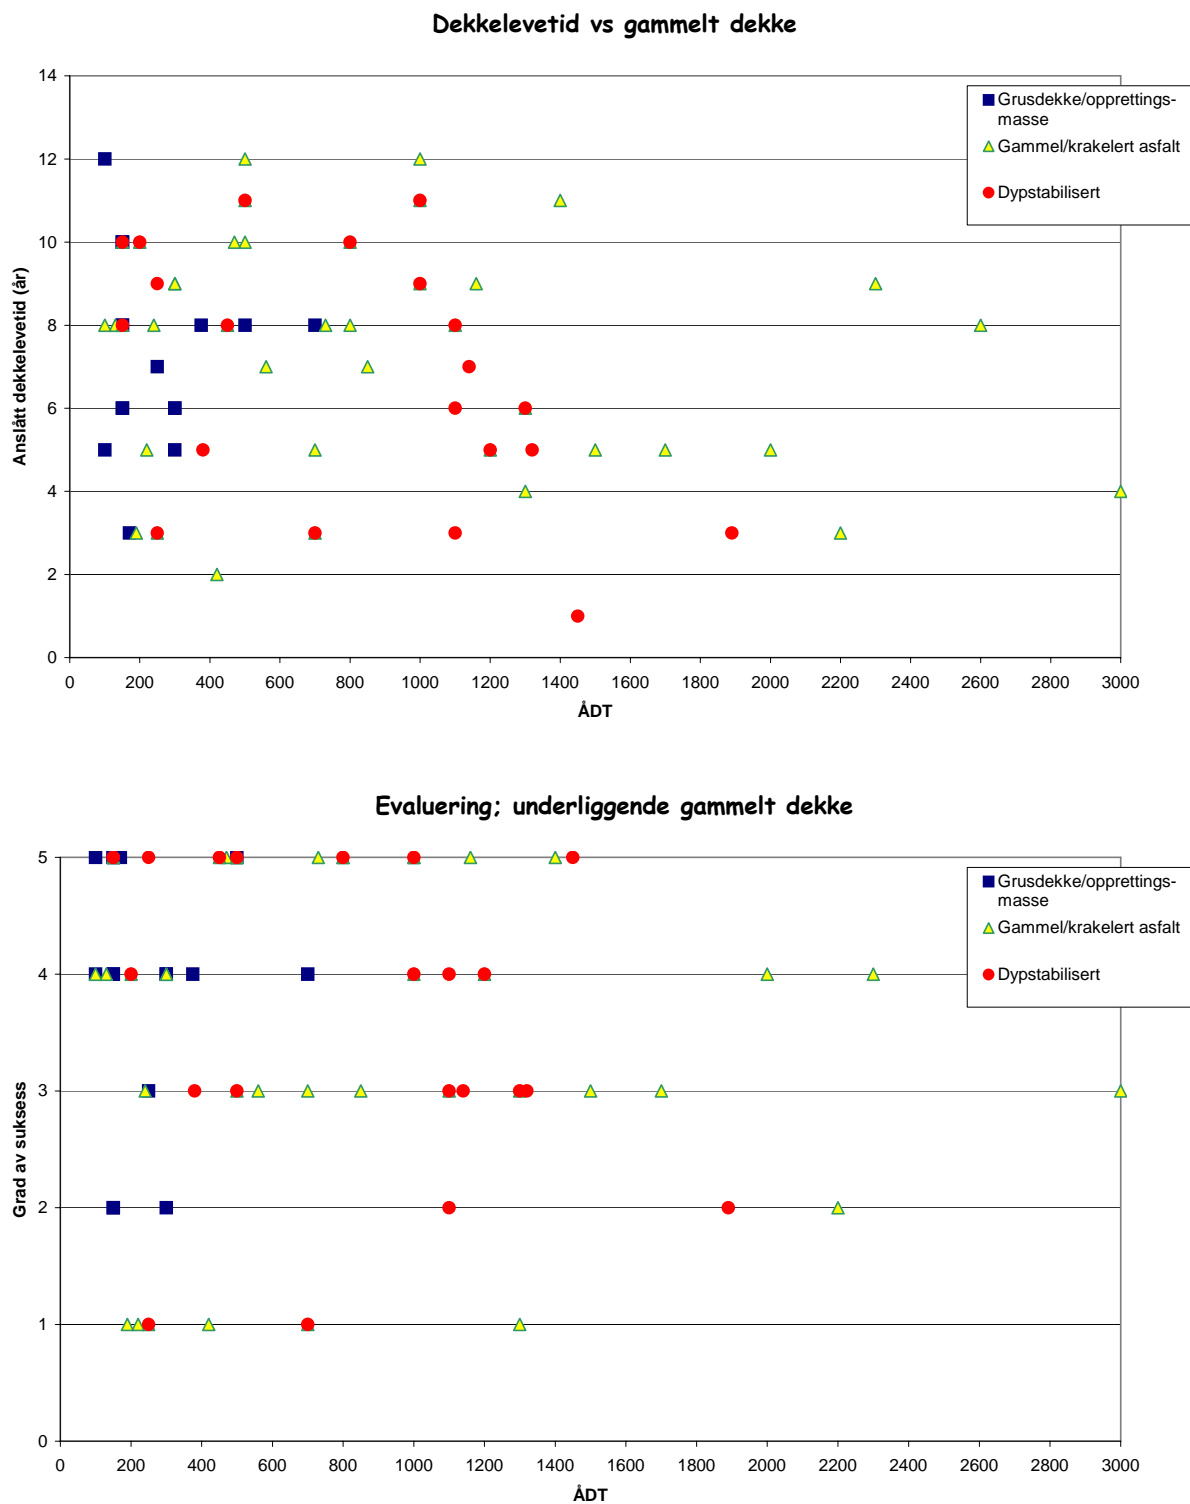
**Figur 2: Anslått dekkelevetid og generell evaluering ut fra underliggende dekke**

- Det er vanskelig å se noen klar sammenheng mellom underliggende gammelt dekke og levetid.
- De totale grunnforholdene (og fundamentet som helhet) har nok større innvirkning på resultatet.

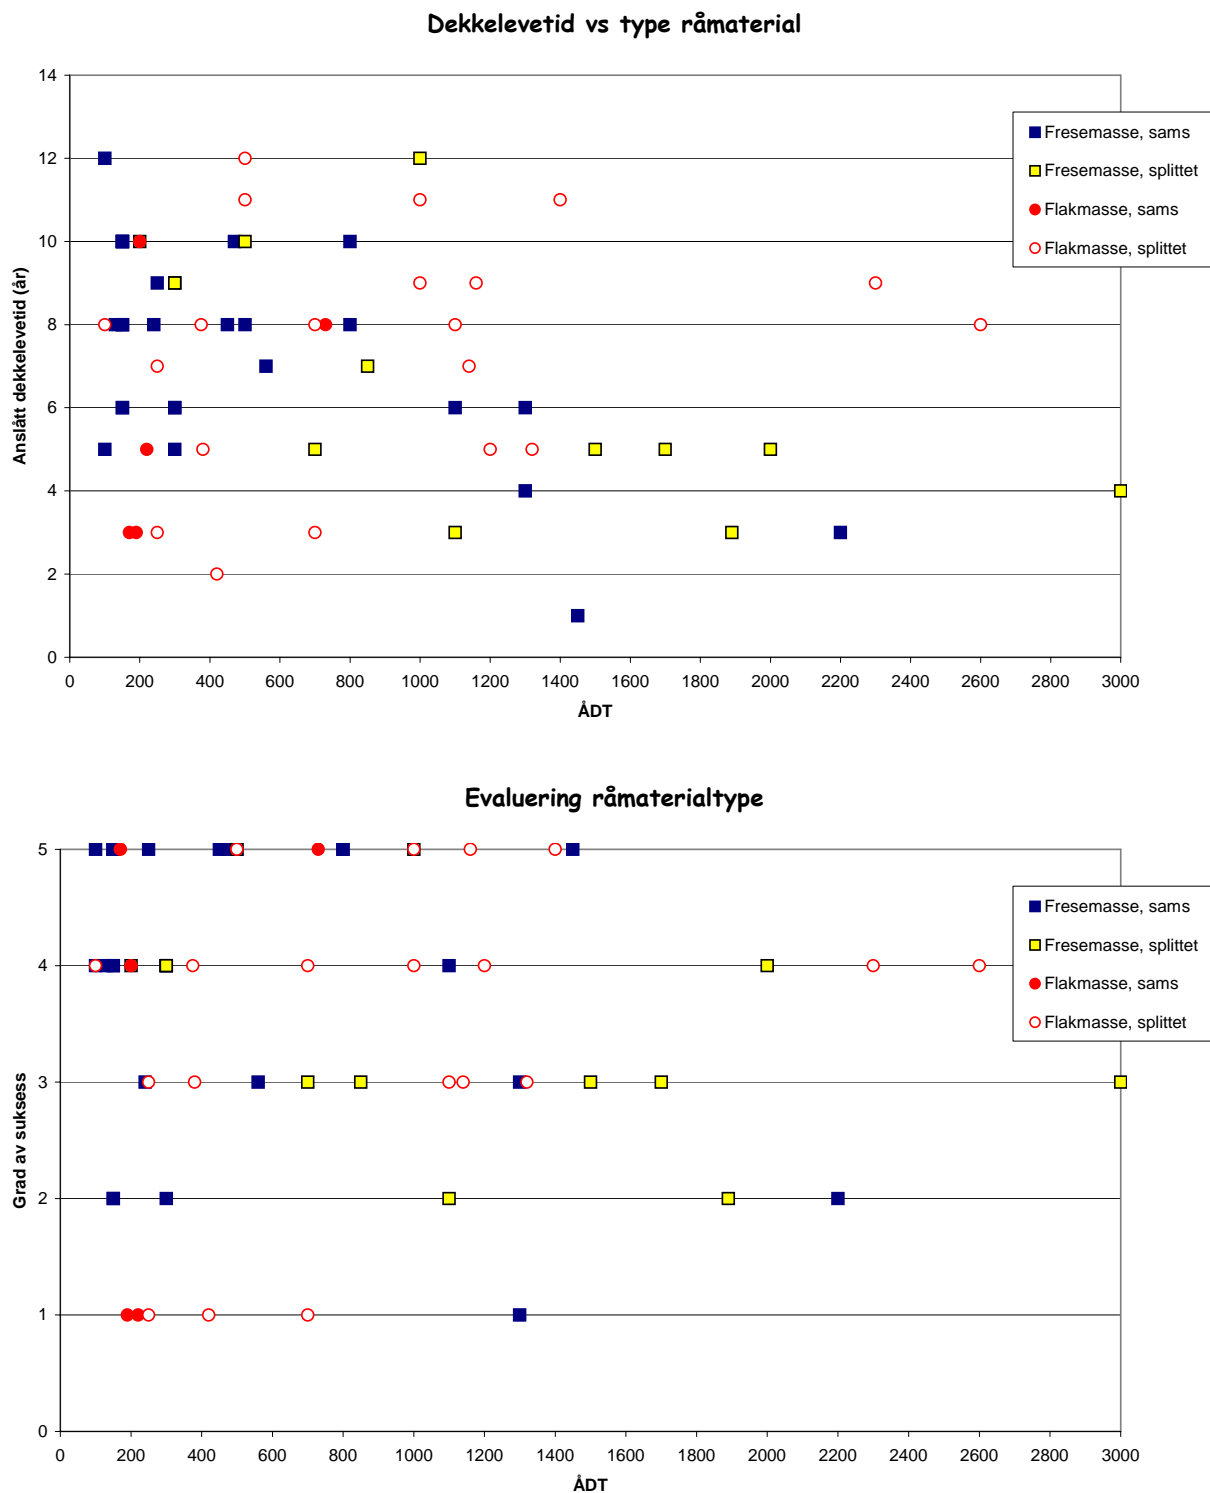
Figur 3: Anslått dekkelevetid og generell evaluering ut fra gjenbruksmaterialenes opphav

- Blant de helt eller delvis mislykkede parsellene finnes både fresemasse og flakmasse, både sams og splittet kurve (Gja-material sammensatt av en andel 0-8 mm + en andel > 8 mm).
  - Alle variantene finnes også hos de vellykkede parsellene.
- Det er ikke mulig å se noen klare forskjeller når det gjelder utgangsmaterialenes betydning for sluttresultatet.

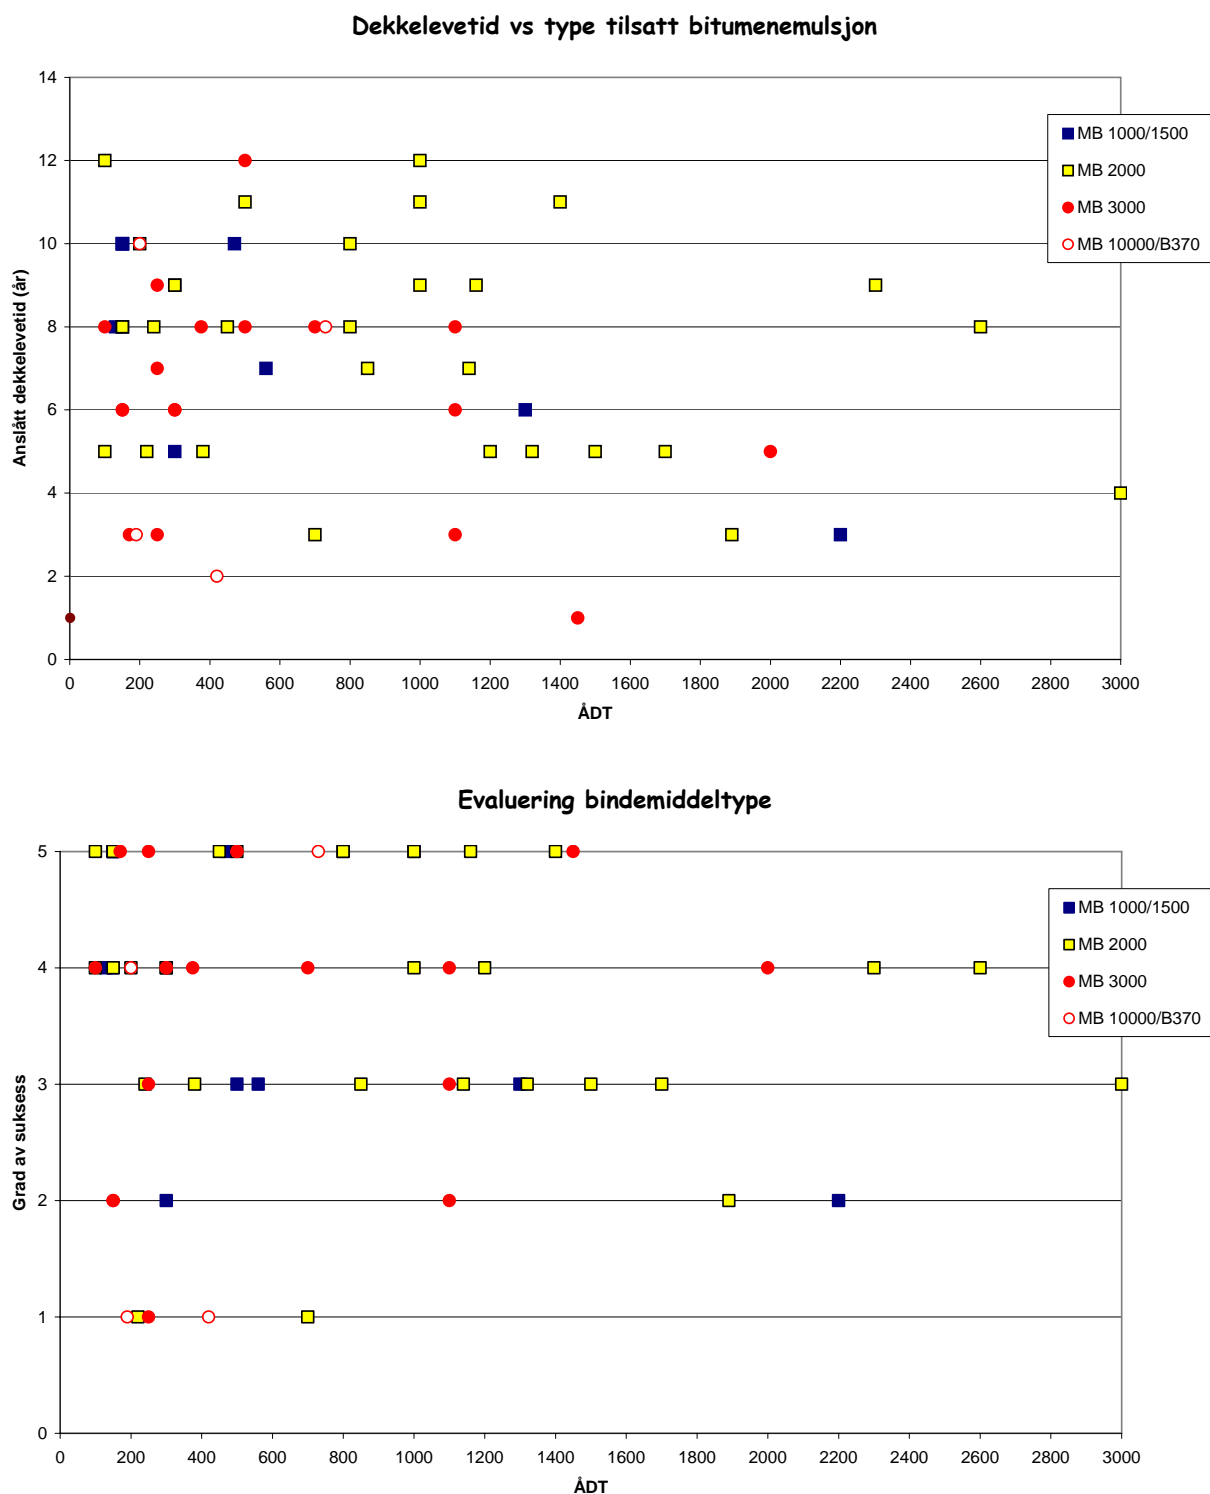
Figur 4: Anslått dekkelevetid og generell evaluering ut fra type bindemiddel som ble tilsatt

- På de lavtrafikkerte vegene er det ikke noen sammenheng mellom anslått dekkelevetid eller "grad av suksess" og bindemiddeltipe.
- For vegene med middels/høy trafikk virker det som man har fått dårligst resultater der man har brukt mykest bindemiddel (emulsjon basert på MB1000 eller MB1500).
- Klare entydige sammenhenger kan ikke leses ut av disse resultatene.

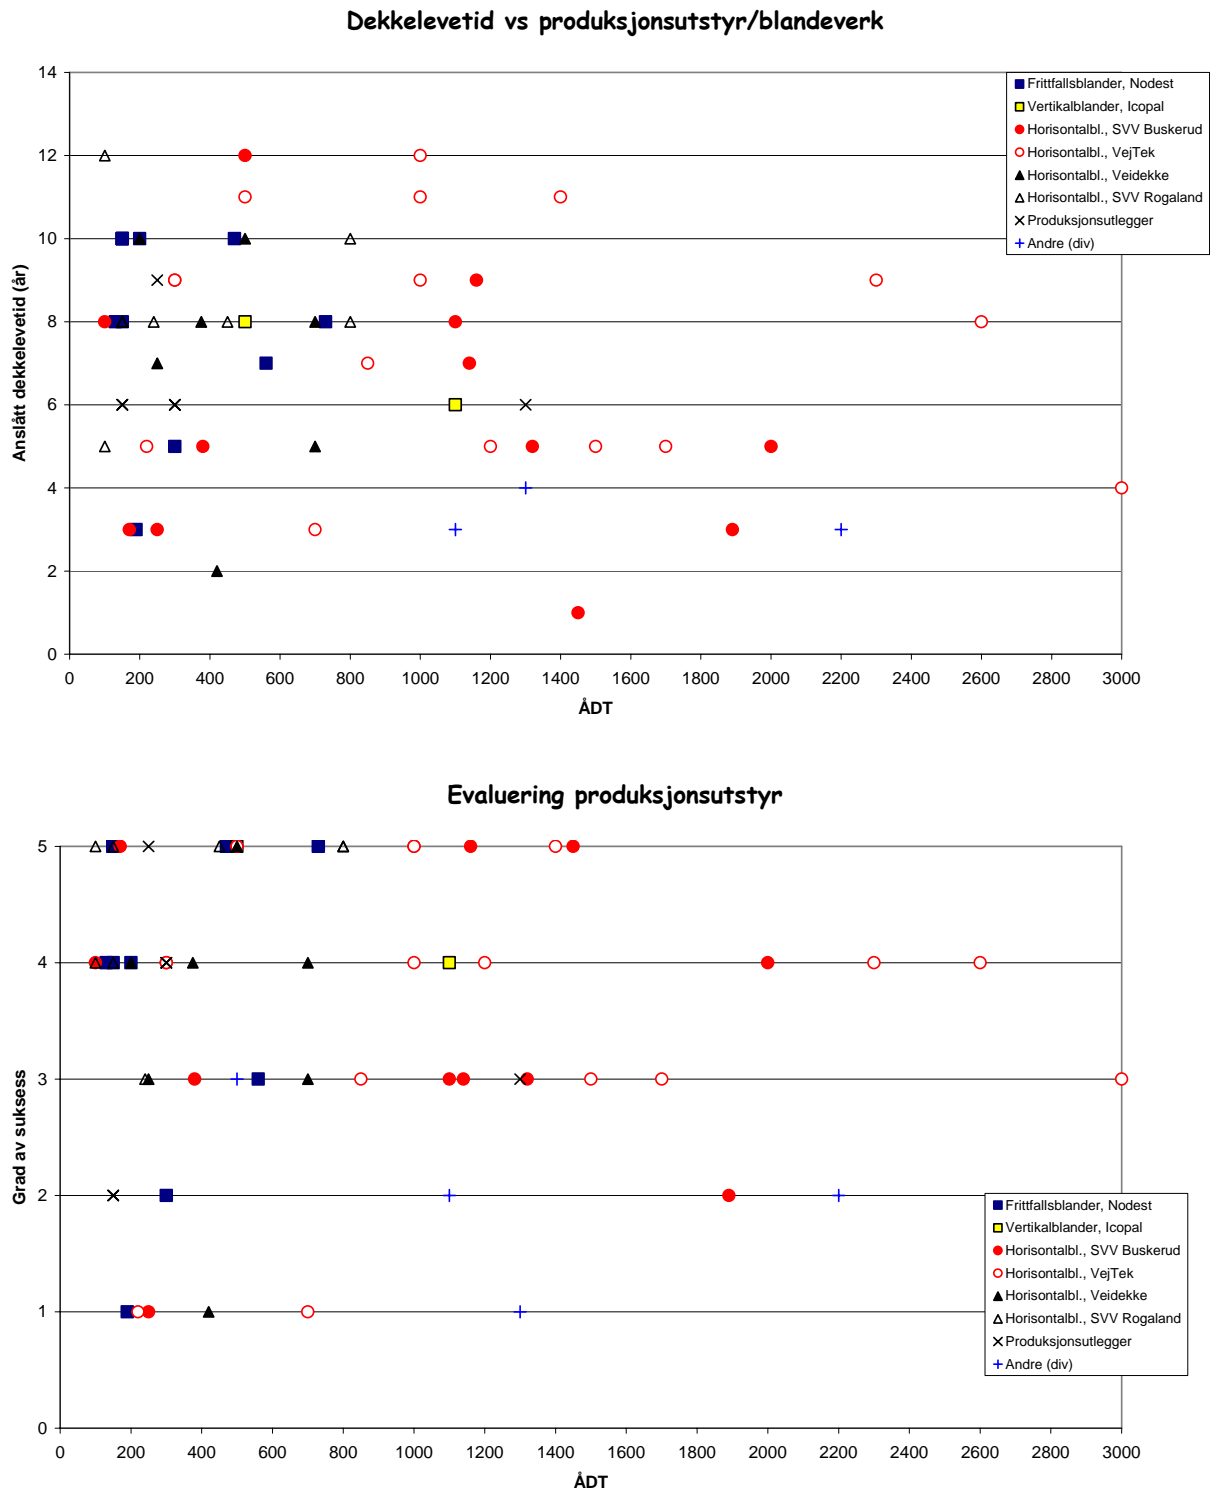
Figur 5: Anslått dekkelevetid og generell evaluering ut fra type blandeverk

- For de fleste verkstypene er vellykkede og mindre vellykkede prosjekter jevnt fordelt.
- Kategorien "Andre (div)" har fått jevnt dårlig score, her ligger bl a enkle kaldasfaltverk som allerede under produksjonsfasen viste seg uegnet til Gja-produksjon.
- Både horisontal-, vertikal- og frittfallsblandere samt produksjonsutlegger synes å kunne fungere bra. Sluttresultatet er avhengig av at andre forutsetninger er til stede.

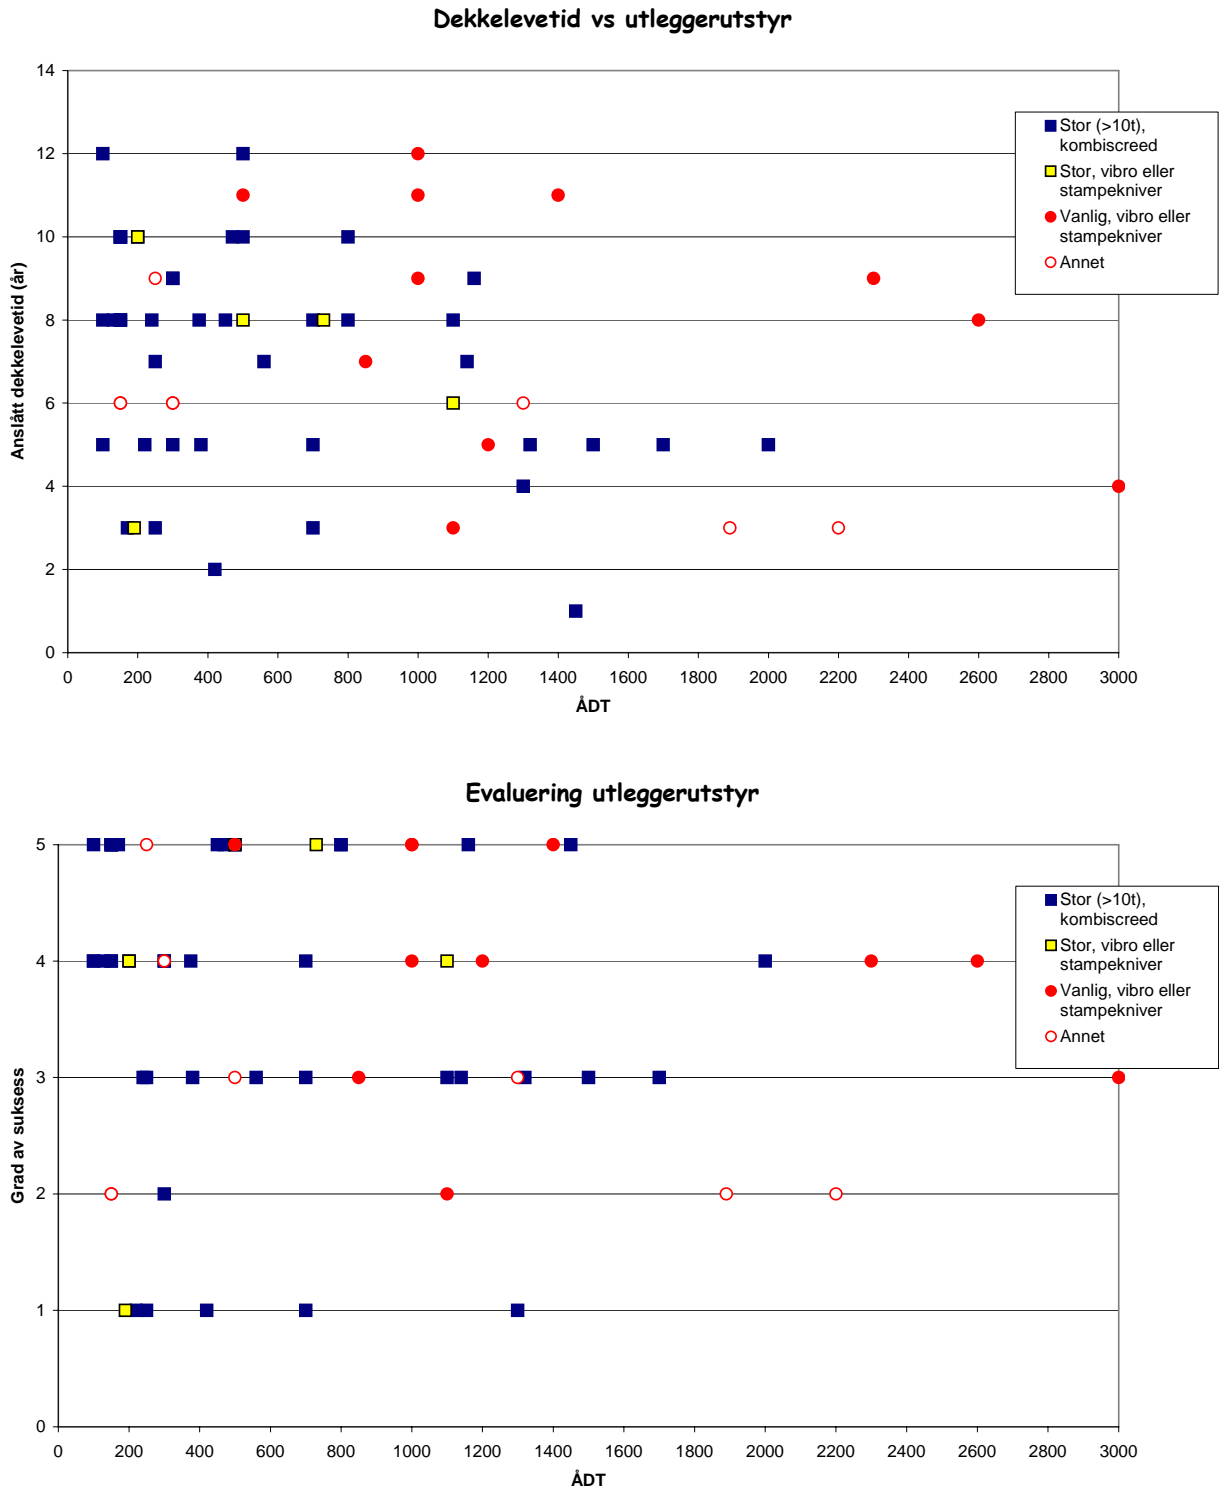
**Figur 6: Anslått dekkelevetid og generell evaluering ut fra hvilken type utlegger som ble brukt**

- Utleggernes type, størrelse, kapasitet osv er noe mangelfullt rapportert, denne sammenstillingen kan derfor være litt upresis.
  - Gruppen "Annet" innbefatter produksjonsutlegger (som delvis har fungert veldig bra) og Road Mix.
  - Normalt anbefales kraftig utlegger til kald Gja. De fleste utleggerne i prosjektet er rapportert som "store", men vi ser at sluttresultatene er varierende (alt fra vellykket til helt mislykket).
- Da kald Gja kan ha dårlig bearbeidbarhet er kraftig/tungt utleggerutstyr generelt å anbefale for å få lagt ut dekket homogent. Dette gir kanskje ingen garanti for et vellykket resultat, her spiller mange faktorer inn. Men homogenitet er en veldig viktig faktor med tanke på asfaltens langtidsegenskaper.

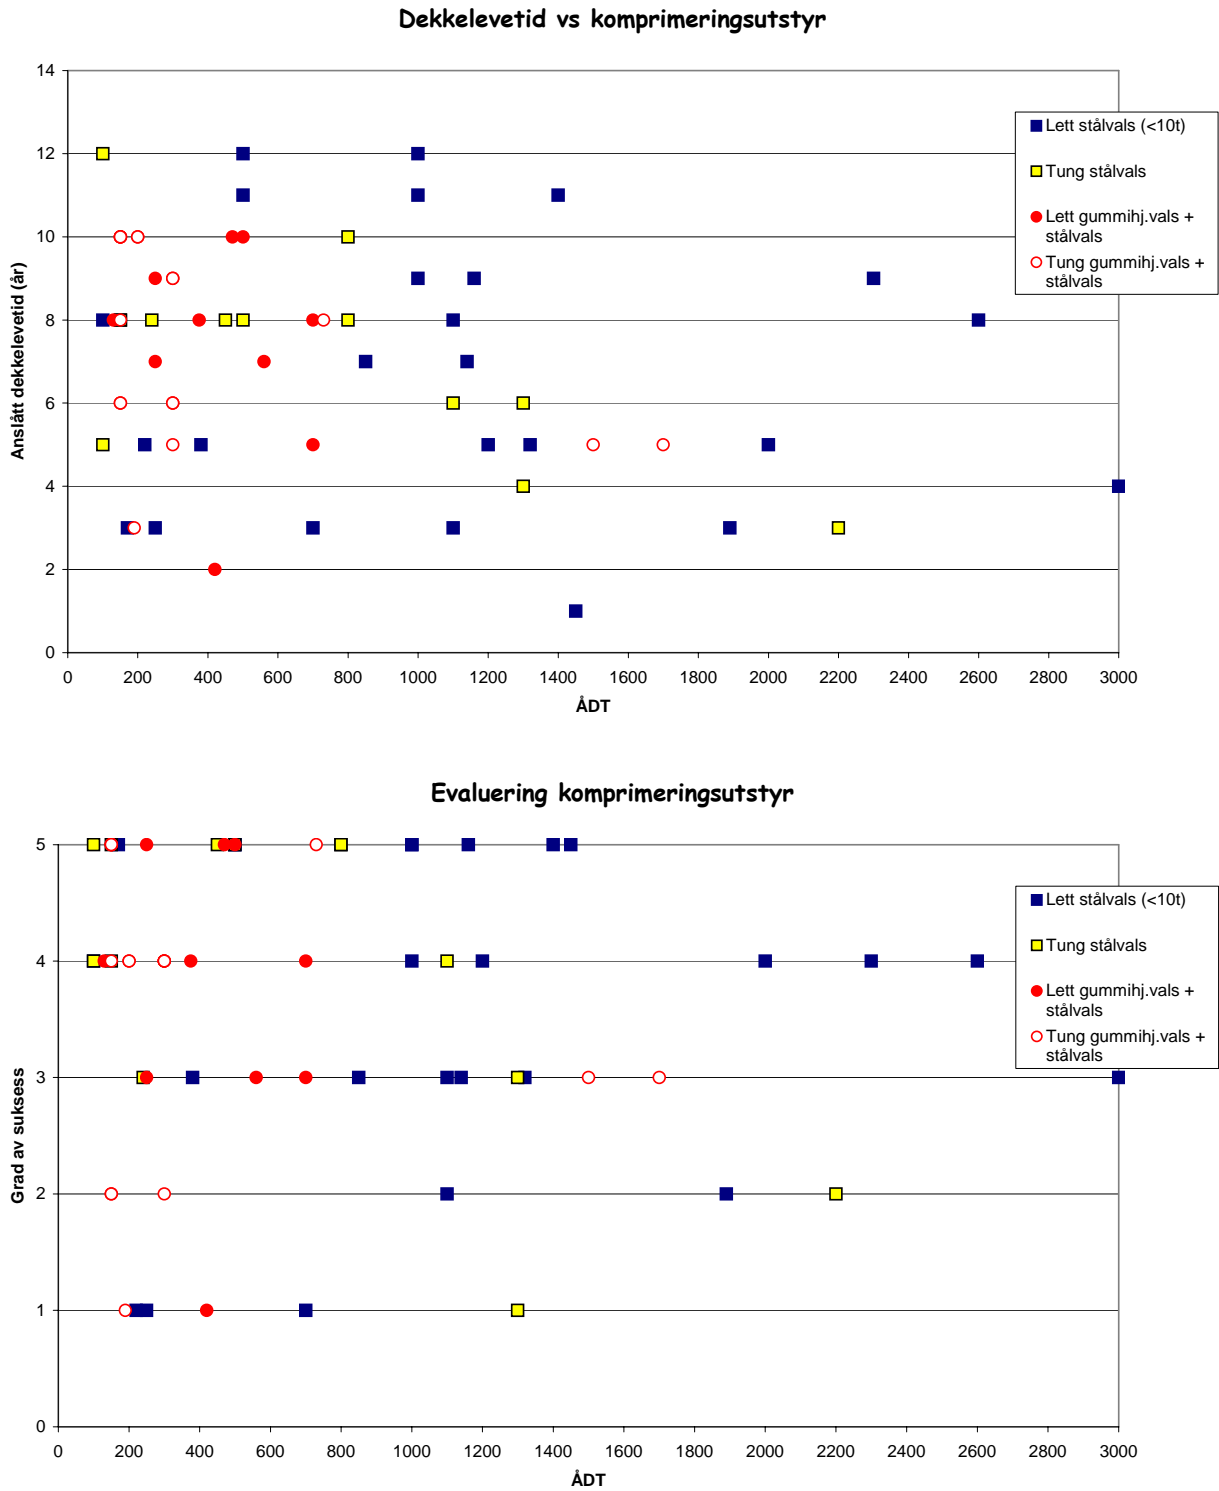
Figur 7: Anslått dekkelevetid og generell evaluering ut fra komprimerings-/valseutstyr

- I figurene er det ikke sortert på antall overfarter av den enkelte vals, da dette er litt mangelfullt rapportert.
- Spesielt interessant er å se på bruk av enkel stålvals i forhold til kombinasjon gummi-hjulvals + stålvals. Det framholdes ofte at komprimering med gummi-hjulvals pluss avsluttende glatting med stålvals er den beste løsningen for kald Gja.
- Som for mange av de andre faktorene er det vanskelig å trekke noen entydig konklusjon ut fra sammenstillingene. Men kombinasjon gummi-hjulvals + stålvals har for det meste gitt vellykkede resultater, det kan synes å være større spredning på jobbene der det bare er brukt stålvals.
- Kombinasjonsløsningen er dessverre ikke prøvd på de mest trafikkerte parsellene (ÅDT > 1800), her ville sammenligningen vært ekstra interessant.
