Bru nr. 09-0266 Blakstad bru Vurdering av langtidseffekt av utført vedlikehold

VD rapport

Oppdrags giver:	Statens vegvesen, Vegdirektoratet
Oppdrag:	Bru nr. 09-0266 - Blakstad bru Vurdering av langtidseffekt av utført vedlikehold
Oppdrags givers referanse:	Knut Grefstad/Anders Kivle
Oppdrags nr.:	50740
Sted/dato:	Arendal, 24.januar 2011

Bru nr. 09-0266 - Blakstad bru Vurdering av langtidseffekt av utført vedlikehold

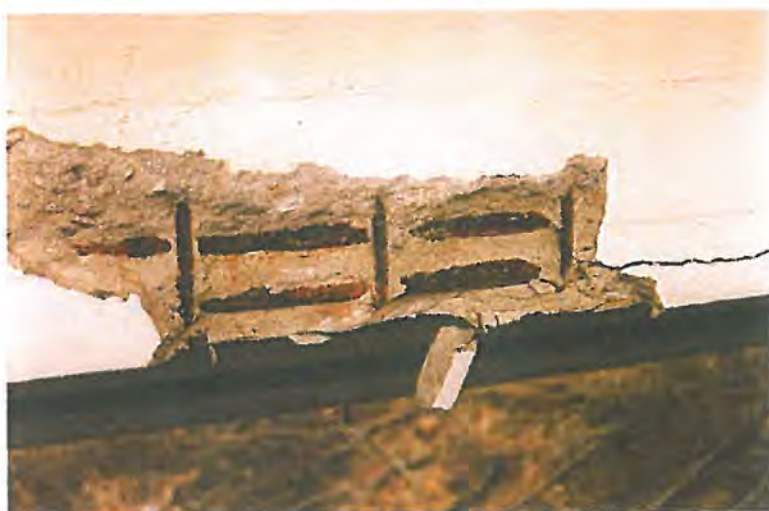
Hovedinspeksjonen i 1993 avdekket store skader i form av opprissing, bom, avskallinger og armeringskorrosjon i underkant og nedre del av bjelkesider på hovedbjelkene fra akse 2 til 4 og akse 5 til 6. Undersøkelsene viste pågående korrosjon på omtrent all armering i dette området, og den frilagte armeringen hadde kraftige korrosjonsskader, ref foto 4.1.

Foto 4.1 Typisk skade i underkant hovedbjelke

Fra overkant av hovedarmeringen i underkant av bjelkene og oppover på bjelkesidene var skadeomfanget beskjedent – begrenset til enkelte vertikale riss og punktavskallinger over bøylearmeringen. Rissene var først og fremst opptredende der armeringens overdekning var svært liten.

I 1993 viste målinger svært store karbonatiseringsdybder i nedre del av bjelkene - varierende fra 36 til 50 mm. På øvrig del (over nedre 250 mm) varierte karbonatiseringsdybden fra 7 og 20 mm, med en middelvei på 13 mm.

karbonatiseringsdybde må være at nedre del av bjelkene var støpt med finsats av dårlig kvalitet. Denne var meget porøs og med en fasthet og bestandighet som må ha vært langt dårligere enn den øvrige konstruksjonsbetongen. Det paradoksale er, at det som ble gjort i god hensikt for å sikre god omstøping og beskyttelse av armeringen, ble årsak til dårlig bestandighet, fordi finsatsen bidro til raskere karbonatisering og dermed utvikling av armeringskorrosjon.

På grunn av omfattende korrosjon på all armering i underkant av hovedbjelkene, var det nødvendig å fjerne hele finsatsen rundt armeringen. Før en kunne gjøre dette, ble betongbjelkene avlastet ved å henge konstruksjonen opp i overliggende stålbjelker som spente mellom oppleggsaksene. Så ble finsatsen fjernet ved vannmeisling, og all hovedarmering i underkant ble frilagt. Meislingsflatene ble gitt en kon, avrundet og skrå form for å unngå luftlommer ved ny utstøping. Deretter ble all armering rengjort ved sandblåsing og påført sementbasert korrosjonsbeskyttelse. Dette framgår av skisse i vedlegg C som viser prinsippet for utbedringen.

For å sikre god utstøping i underkant av bjelkene, ble det benyttet pumpemørtel - Rescon Nonset 400. Etter herding av utstøpingen, ble det foretatt injisering. Forbruket av injiseringsmasse var helt ubetydelig. Dette ble tatt til inntekt for at en sannsynligvis hadde oppnådd full kontaktflate mellom ny og gammel betong med beskrevet utførelse.

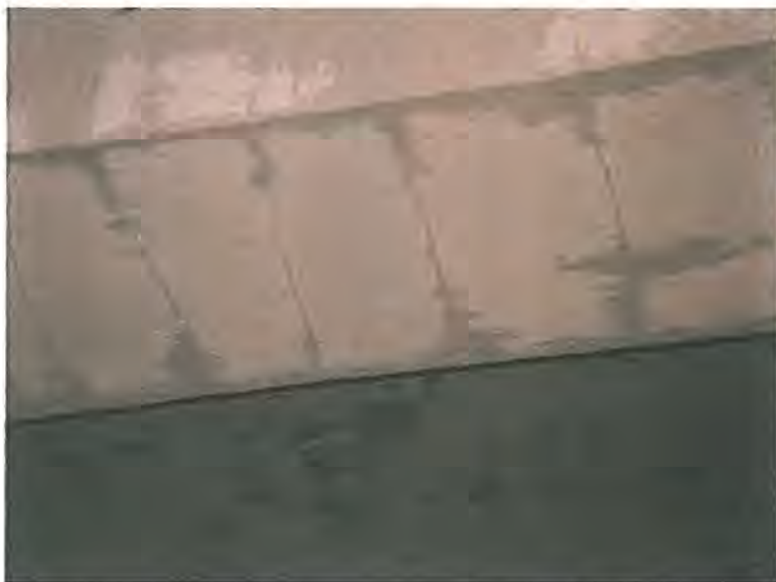
På prøvestykket var det noen vertikale riss på nedre del av bjelken, ref foto 6.1. Rissene stoppet stort sett ved støpeskjøten mot gammel betong. Rissene skyldes antagelig en kombinasjon av bøyning og svinn i reparasjonsmaterialet.

I tillegg var det et horisontalt riss i nedre del av bjelken i overgangen mellom ny utstøping og gammel betong. Utover dette var det ingen tegn til skader.

Foto 6.1 Typiske riss i underkant og nedre del av hovedbjelken med prøvestykket

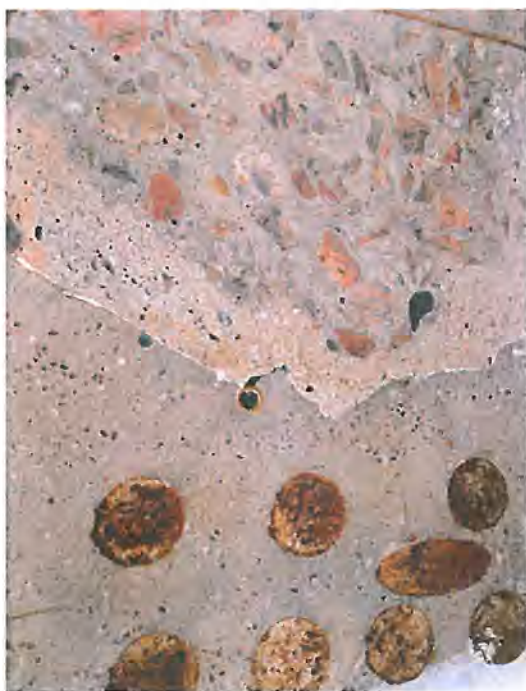
- God utstøping (100%) rundt all armering
- Omtrent 100 % kontaktflate med epoksyim mellom ny og gammel betong
- Tegn til riss i støpeskjøten helt ut til overflaten, men ellers rissfritt
- Ingen riss i utstøpingstverrsnittet
- Utstøpingen fremstår som svært homogen

Foto 6.2 Overgangen mellom ny utstøping i underkant bjelke og opprinnelig betong

Den visuelle kontrollen av "bjelkestykket" viser at utstøpingen i underkant bjelke har fungert som forutsatt. En har oppnådd god utstøping og dermed god beskyttelse av armeringen med en god mørtelkvalitet. I tillegg har en oppnådd samvirke mot underliggende betong, slik at bjelketverrsnittet kan fungere som forutsatt. Riss i overgangssonen ut mot bjelkesiden kan skyldes manglende heft eller skade i forbindelse med nedfall av bruspenet under rivingen.

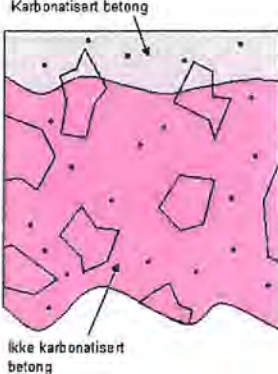
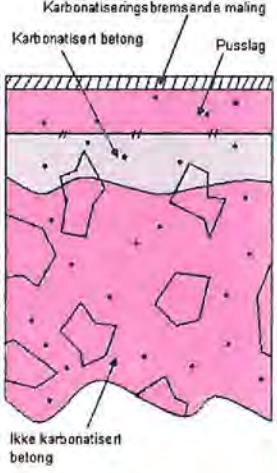
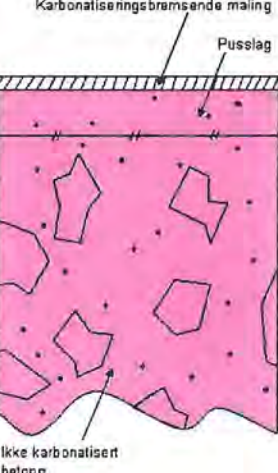
Fig 7.1 Effekt av sprøytemørtel dekket med karbonatiseringsbremsende maling

For bjelkesiden som ble påført sprøytemørtel og samme karbonatiseringsbremsende maling som på motsatt side, viste målingene 16 år etter utbedring tilsynelatende ingen karbonatisering. Dette skyldes antagelig at en har fått transport av alkalier inn i den karboniserte sonen fra to sider, både fra underbetongen og fra den høyalkaliske pussen. Overflatebehandlingen har nok også vært medvirkende ved at den har forhindret rask uttørking, slik at en har hatt nok fuktighet i konstruksjonen til å oppnå vandrings av alkalier.

Vi skal også her være forsiktige med å trekke for bastante konklusjoner, fordi grunnlaget er meget begrenset og prøvene er ikke tatt på samme steder som i 1993. Måleresultatene i 2009 er likevel interessante, fordi de viser tilsynelatende ingen karbonatisering. En har med andre ord oppnådd en passiv realkalisering av hele det karboniserte betongsjiktet, slik at opprinnelig karbonisert betong har fått forhøyet pH-nivå. Dette er vist på fig 7.1.

<p>Variierende karbonatiseringsdybde</p>	<p>Karbonatiseringssone under pussen lik tilstanden fra 1993</p>	<p>Ingen karbonatisering etter 16 år</p>

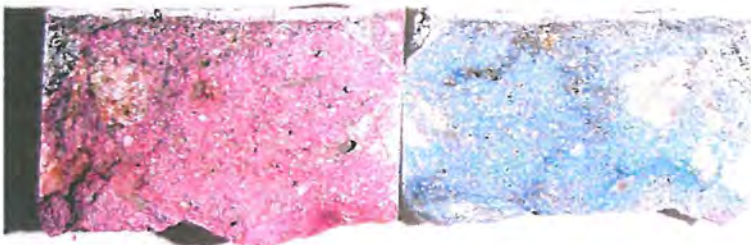
Prøve P1

Karbonatiseringsdybde ca 1 mm.

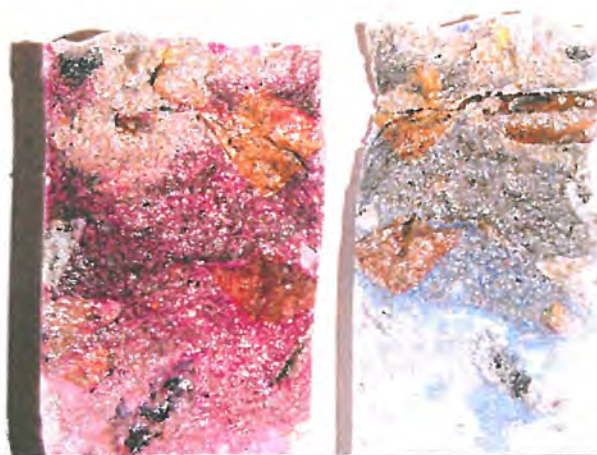
Prøve P2

Karbonatiseringsdybde (sterkt fargeomslag) varierende fra 1 til 7 mm, middel 5 mm.

Karbonatiseringsdybde (sterkt fargeomslag) varierende fra 4 til 8 mm, middel 5 mm.

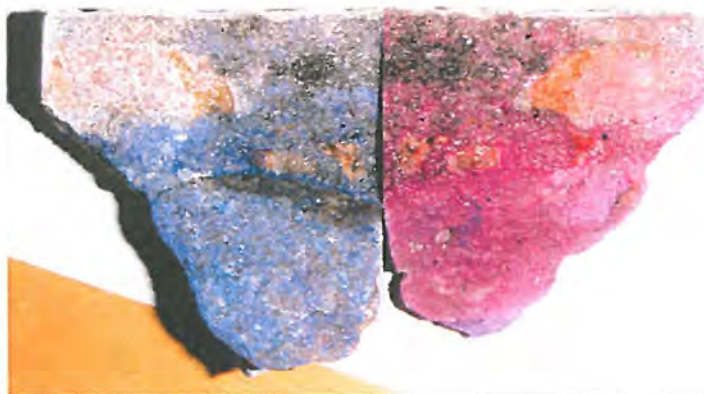
Prøve P3

Karbonatiseringsdybde (sterkt fargeomslag) varierende fra 0 til 6 mm, middel 1 mm.

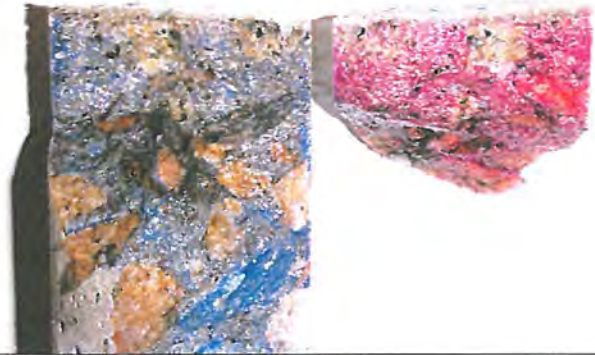
Prøve P4

Karbonatiseringsdybde (sterkt fargeomslag) varierende fra 1 til 4 mm, middel 2 mm.

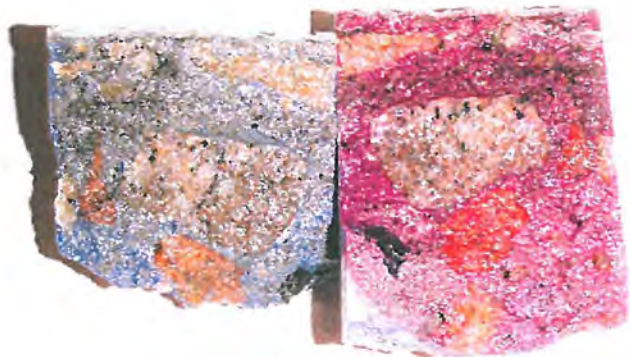
Prøve P5

Karbonatiseringsdybde ca 1 mm

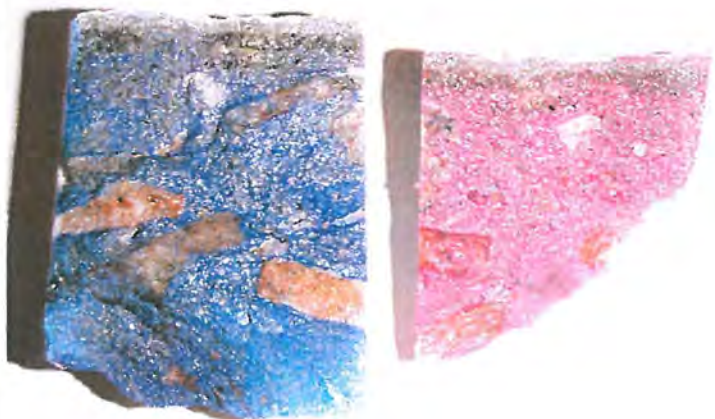
Prøve P6

Karbonatiseringsdybde (sterkt fargeomslag) varierende fra 6 til 8 mm, middel 7 mm.

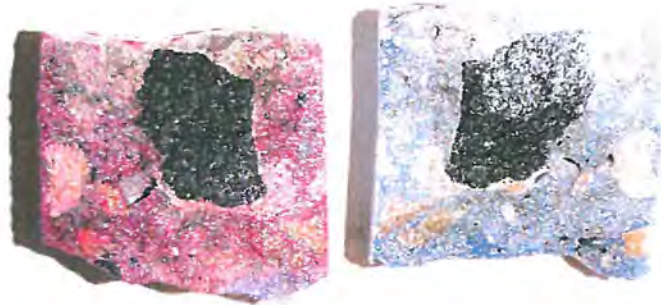
Prøve P7

Karbonatiseringsdybde (sterkt fargeomslag) varierende fra 1 til 6 mm, middel 2 mm.

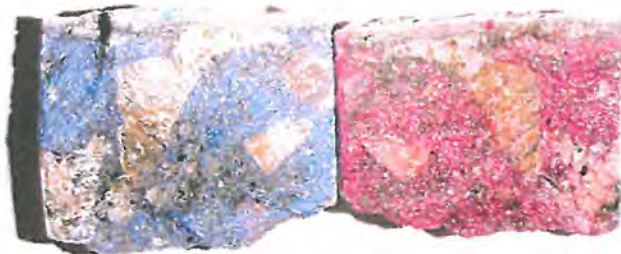
Prøve P8

Karbonatiseringsdybde (sterkt fargeomslag) varierende fra 2 til 6 mm, middel 4 mm.

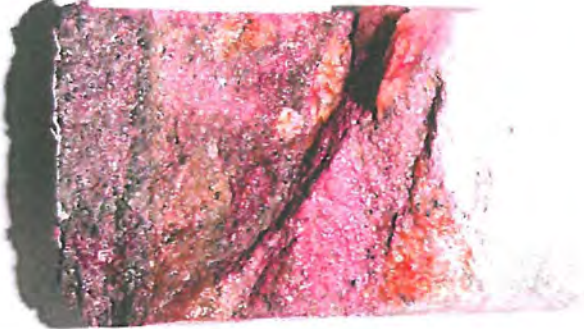
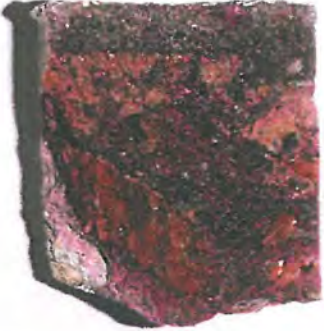
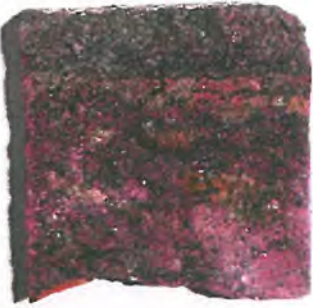
Karbonatiseringsprøve på bjelkeside med sprøytemørtel

<p>Prøve PP1 Ingen karbonatisering</p>	<p>Prøve PP3 Ingen karbonatisering</p>

<p>Prøve PP4 Ingen karbonatisering</p>	<p>Prøve PP5 Ingen karbonatisering</p>
