Statens vegvesen
Vegdirektoratet

Rapport nr. 115

Metode til rehabilitering av korrugerte stålror

Metoden er blitt prøvet på Fv 631 på Fister i Ryfylke, se fotodokumentasjon sidene 9-15.

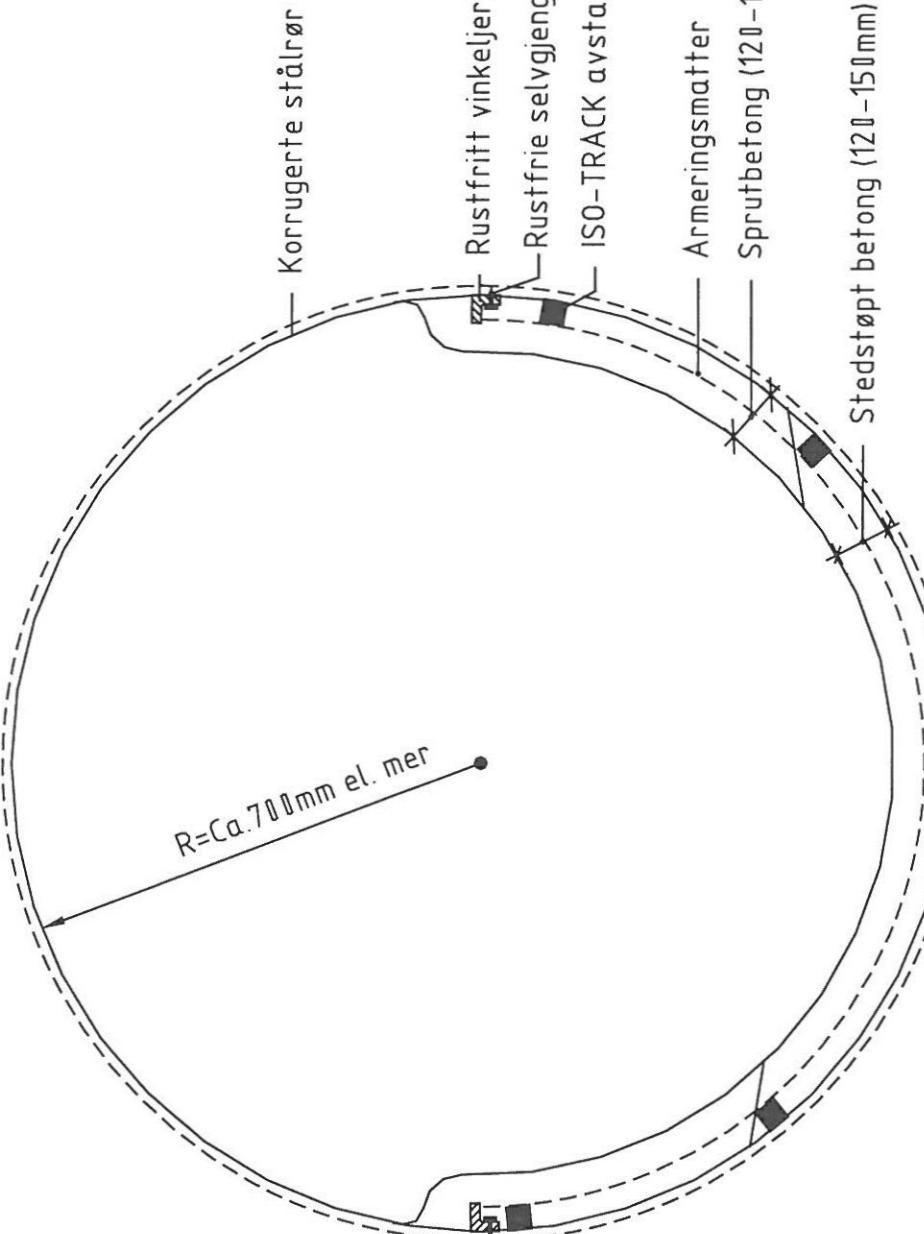
Prinsippskisse side 7

1. Det rustangrepne partiet dekkes med en kappe av armert betong. Armeringen forhindrer svinnriss og den armerte betongen sammen med de langsgående vinkeljernene stiver opp røret.
2. Det etableres samvirke mellom betong og stålør. Dette ivaretas av langsgående vinkeljern som skrus fast til rørveggen. Hvis røret er svært korrodert kan det være nødvendig å gjennomføre en nærmere vurdering av statisk kapasitet. Større rør er skrudd sammen av elementer. Skruhodene som blir innstøpt gir derfor ytterligere friksjon.
3. For å unngå unødvendige rustangrep blir ingen av komponentene i konstruksjonen sveiset fast til stålørret. Se vedlagte prinsippskisse, side 7.

Over det rustangrepne partiet, vanligvis ca. midt på røret, skrus et vinkeljern fast til rørveggen på begge sider av røret. Både vinkeljernene og skruene bør være syrefaste. Denne utførelsen er valgt for å unngå sveisepunkter i det korrugerte røret. Det bores hull i vinkeljernet for hver bølgetopp. Lokalisering av skruhullene gjøres enklest ved å formerke hullplasseringen på for eksempel en firkantlist i aluminium. Riktig plassering overføres så til vinkeljernet. Etter bruk vaskes merkene på aluminiumslisten bort med lynol, og denne kan brukes på nytt.

Armeringsmattene føres inn i røret. Den ene kanten av mattene settes under vinkeljernet på den ene rørveggen. Etter at man har montert nødvendig antall avstandsholdere klippes armeringsmattene slik at de kan føres under vinkeljernet på den andre rørveggen. Dette gjøres enkelt med en avbitertang. Avstandholderne bør være ca. 30 cm lange.

Bunnpartiet støpes ut med vanlig SV-40 betong. Betongen trekkes så langt opp over sidene som konsistensen tillater det. Ved bruk av ferdigbetong kan det være problematisk å trekke støpeslangen utover dersom denne hviler direkte på armeringsmattene. For å lette arbeidet kan man for eksempel legge støpeslangen på en I-drager av tre.

Som siste arbeidsoperasjon påføres sprøytebetong til et stykke opp over vinkeljernene (tørrsprøyting). Betongkappen bør ha en tykkelse på min. 12 cm regnet fra bølgetopp. Skulle det en gang i fremtiden oppstå skader på stålroret over den betongbelagte delen kan samme metode anvendes på resten av røret, men da bare med bruk av sprøytebetong.

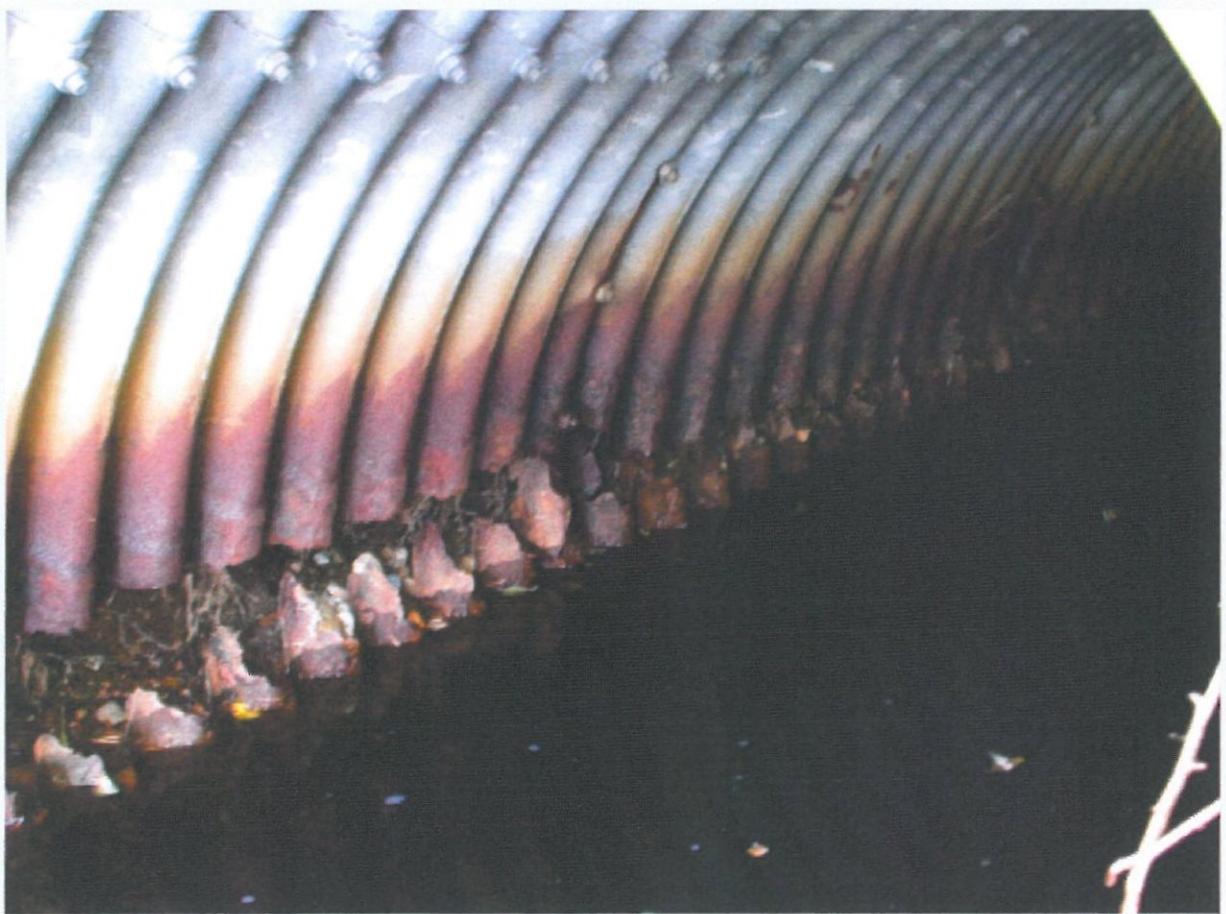
Ca 20–25 år gamle rør

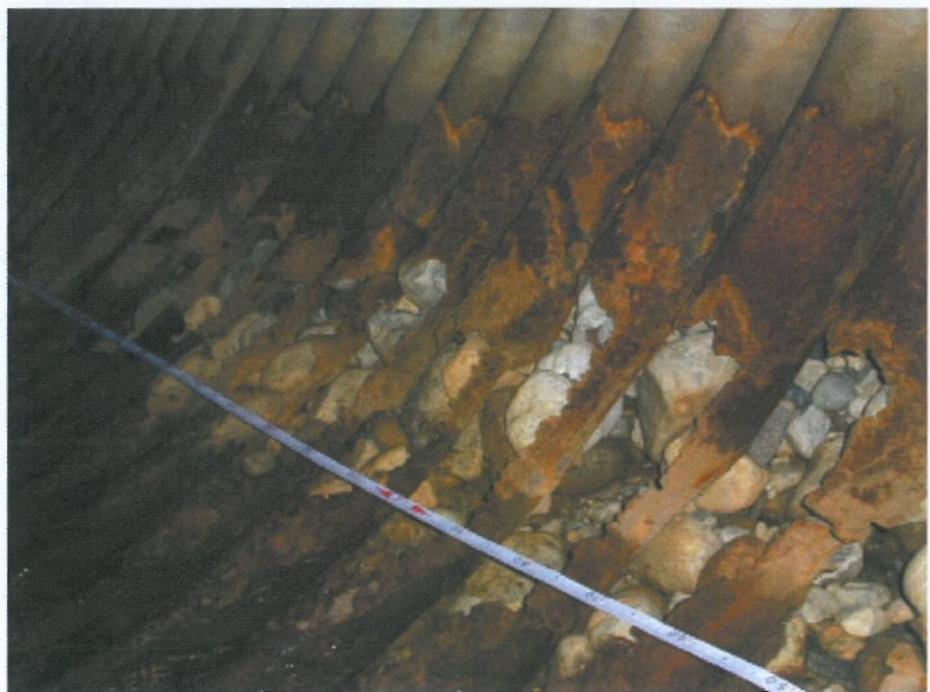
For å skaffe seg en oversikt gjennomførte Rogaland vegkontor en kartlegging av alle korrugerte rør i fylket med beskrivelse av rørenes tilstand. Resultatet var nedslående. Samtlige vannførende rør var i varierende grad angrepet av rust i bunnpartiet. Person- og fe- underganger har derimot hittil vist få eller ingen synlige skader.

Tidens tann har tært!

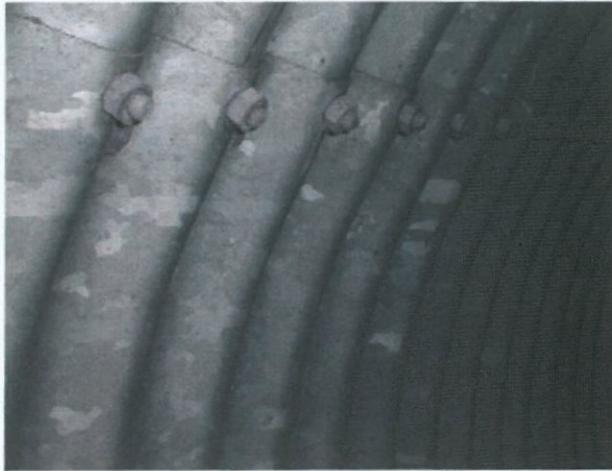
Taket er som nytt

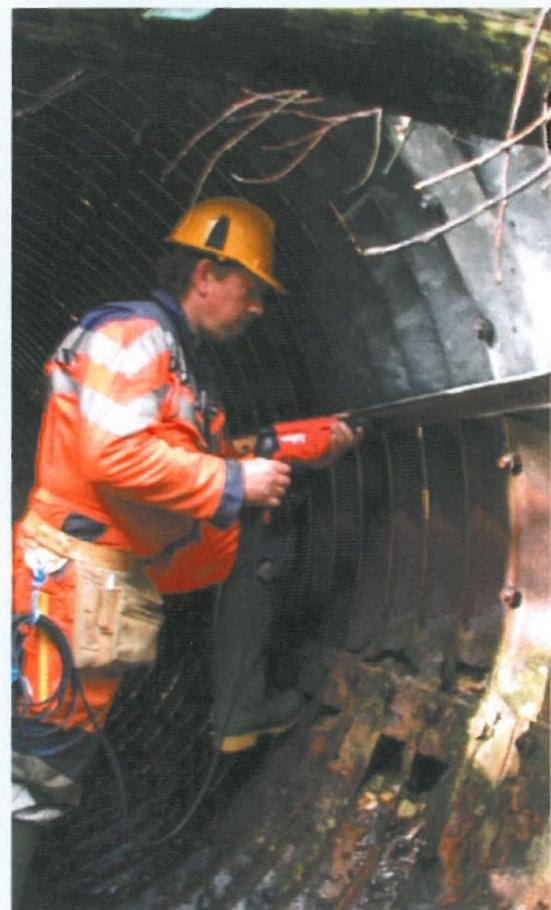
Montering vinkeljern

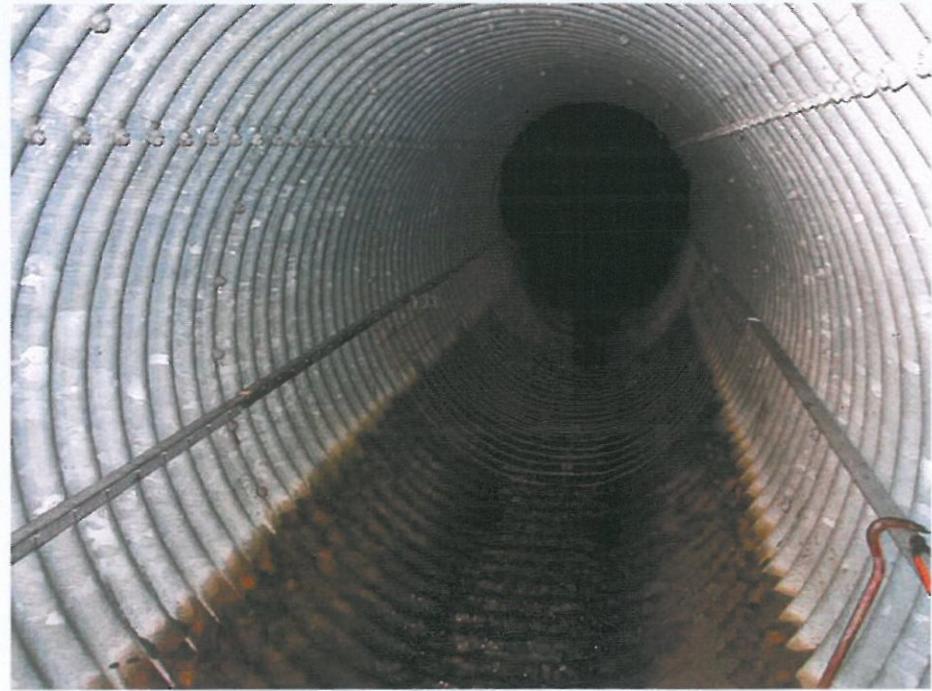
Vinkeljern ferdig montert

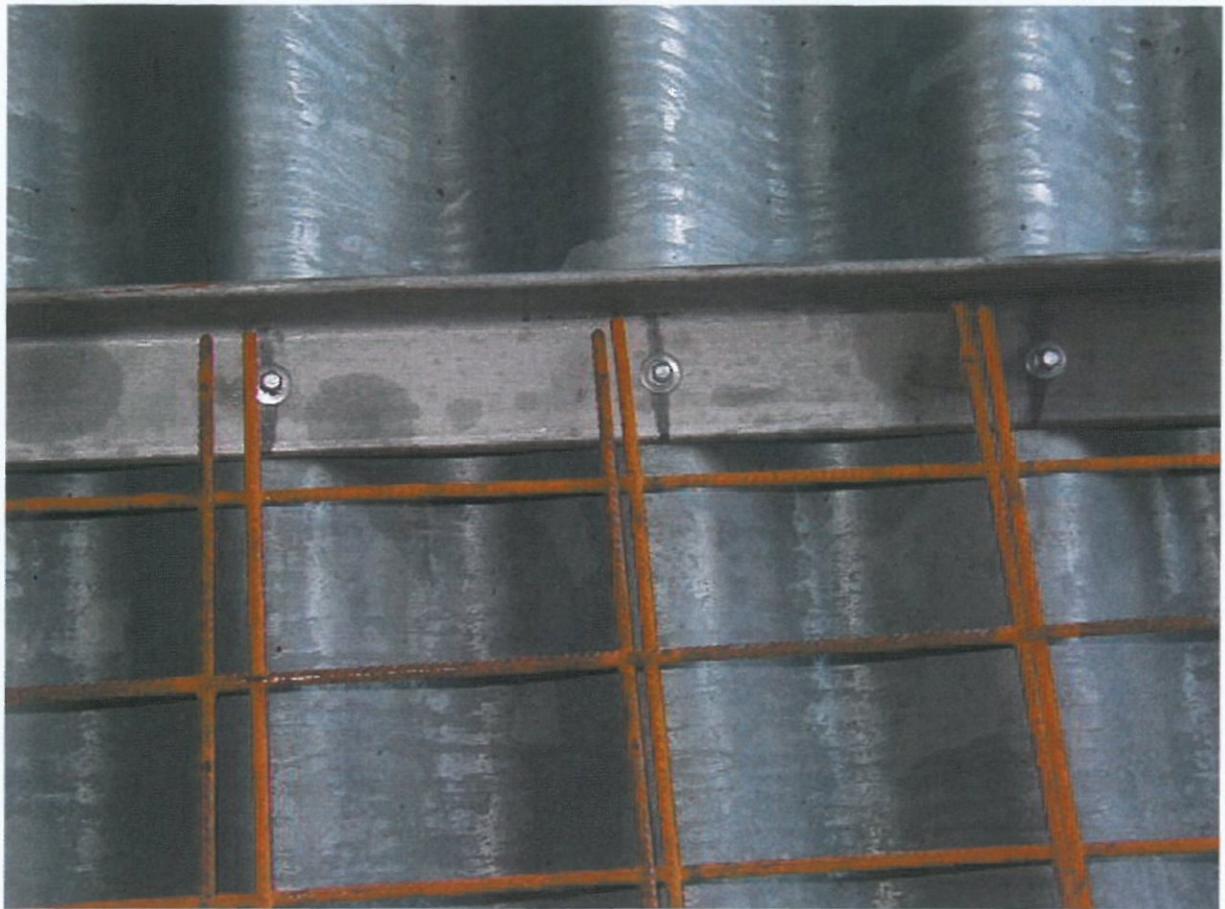
Armering på plass

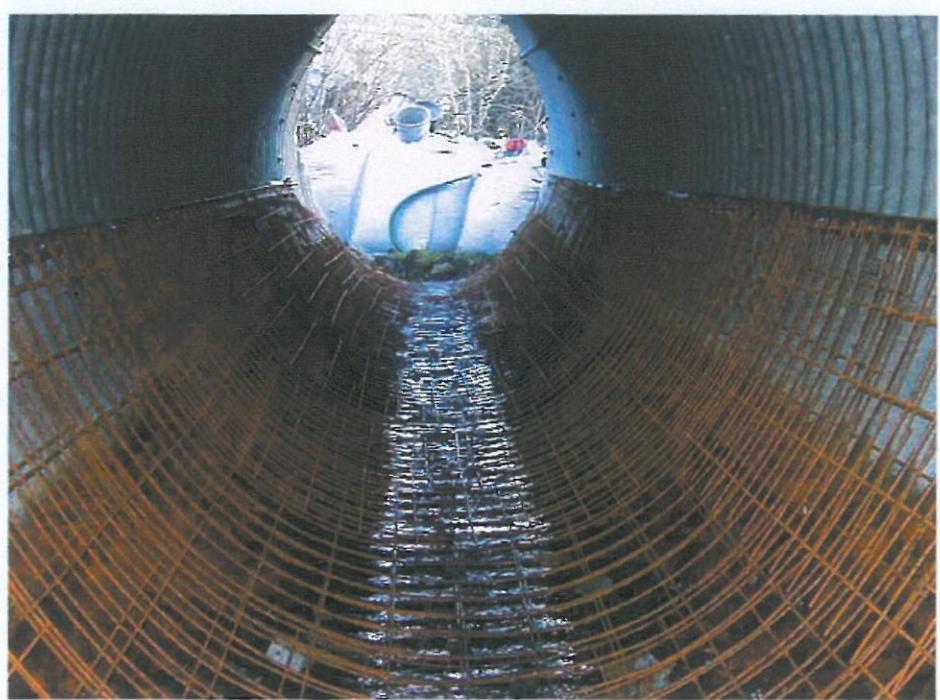
Ferdig armert

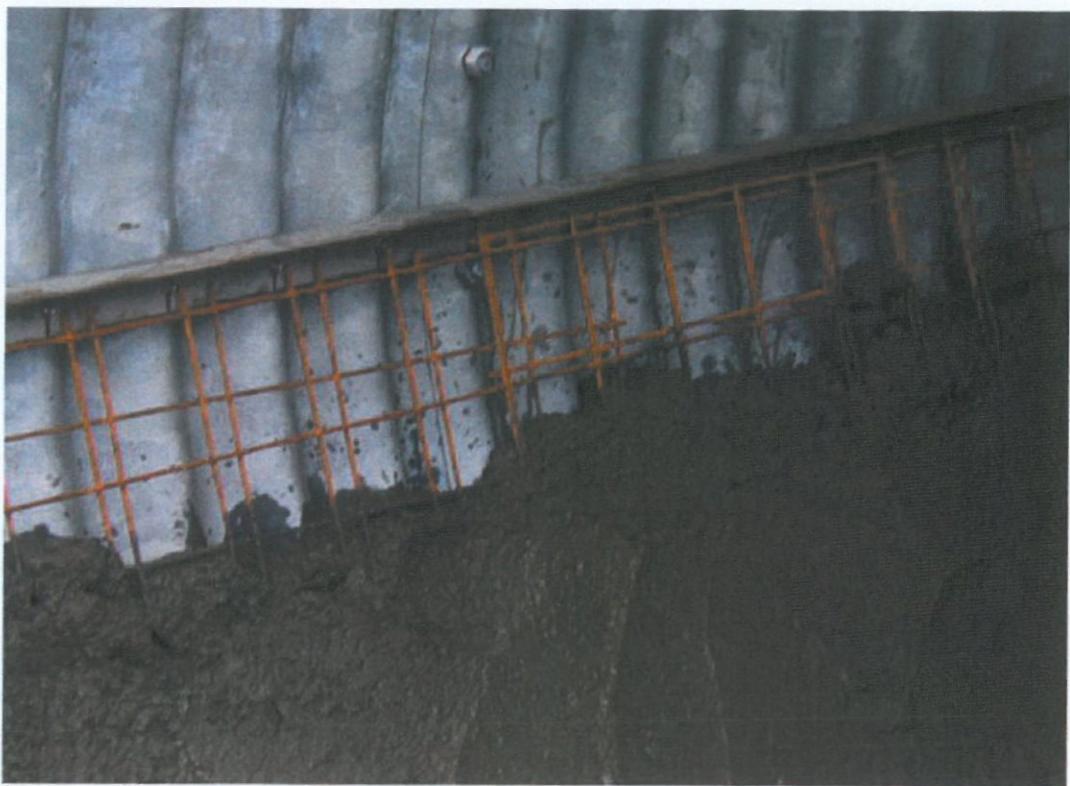
Støping startet

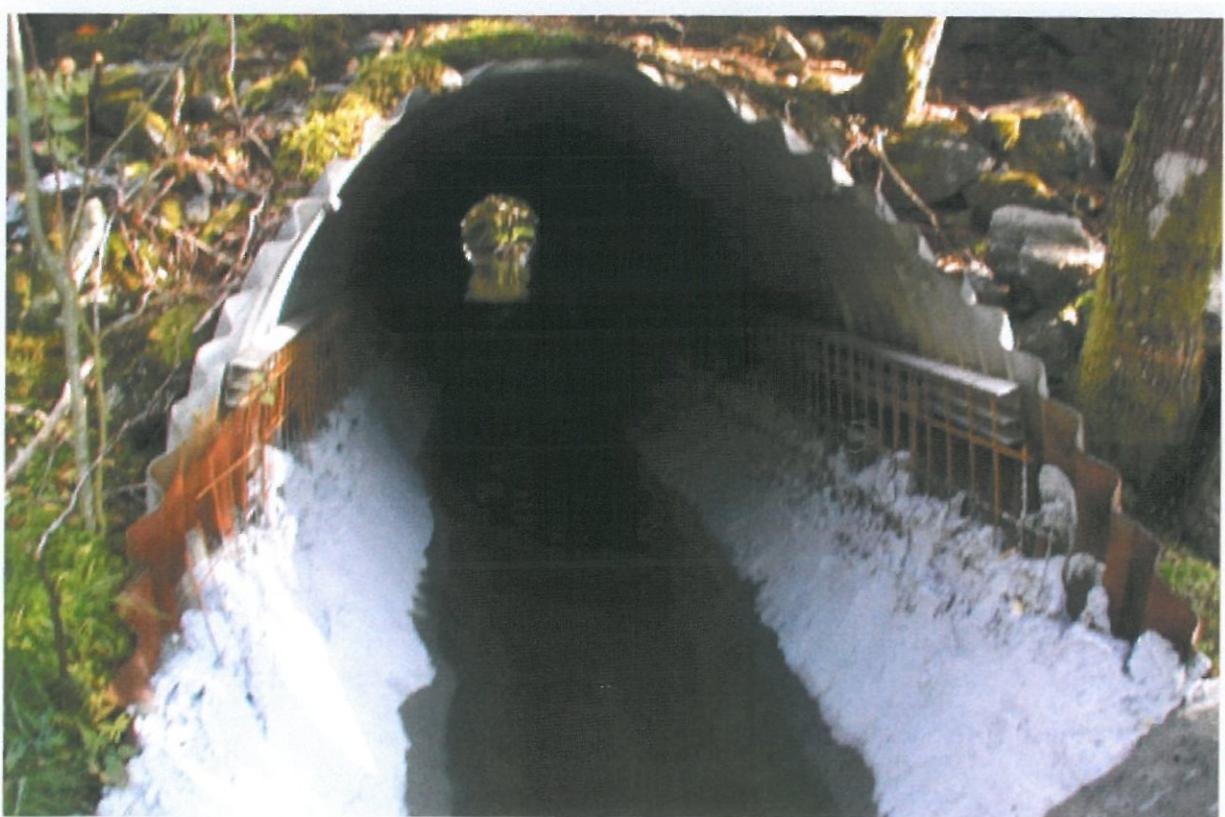
Støping for hånd ferdig

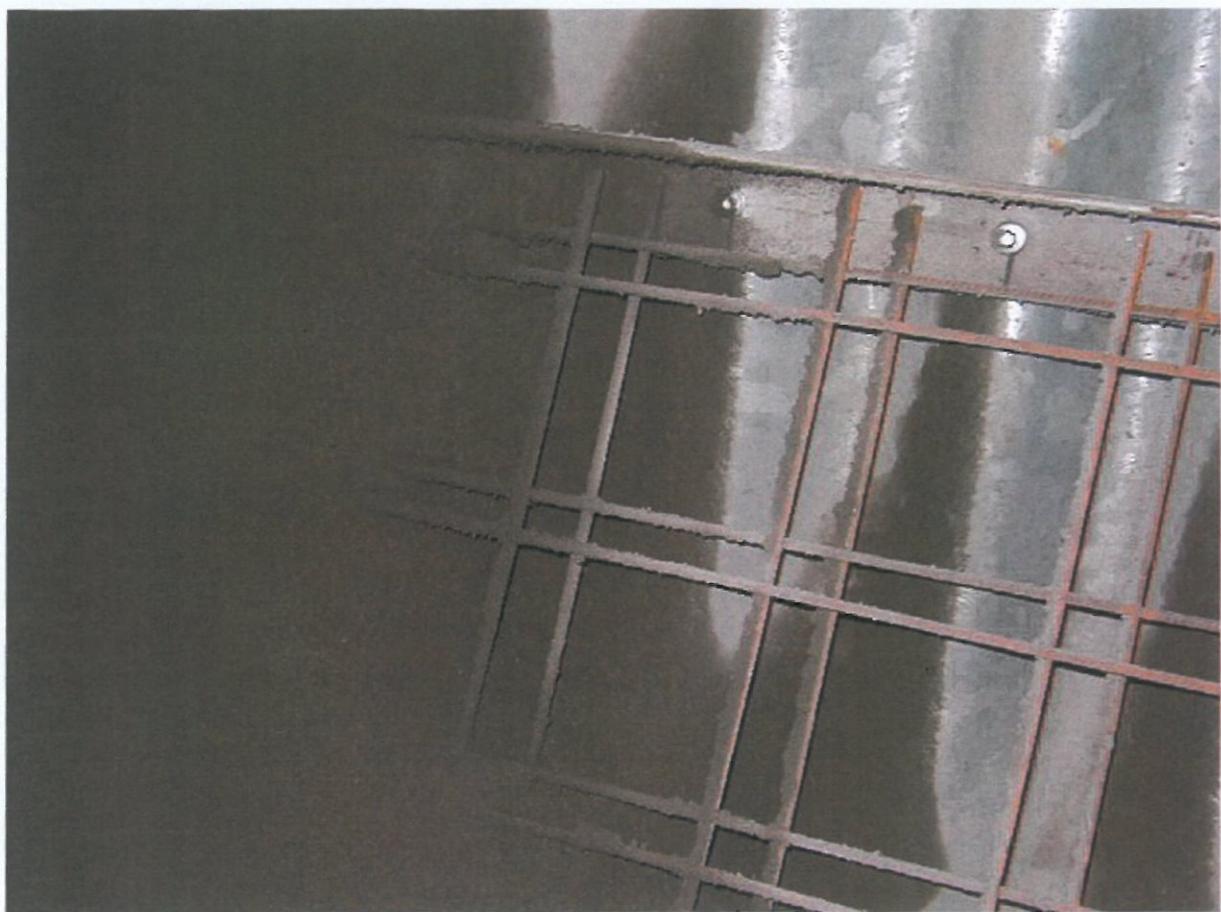
Sprutting igang

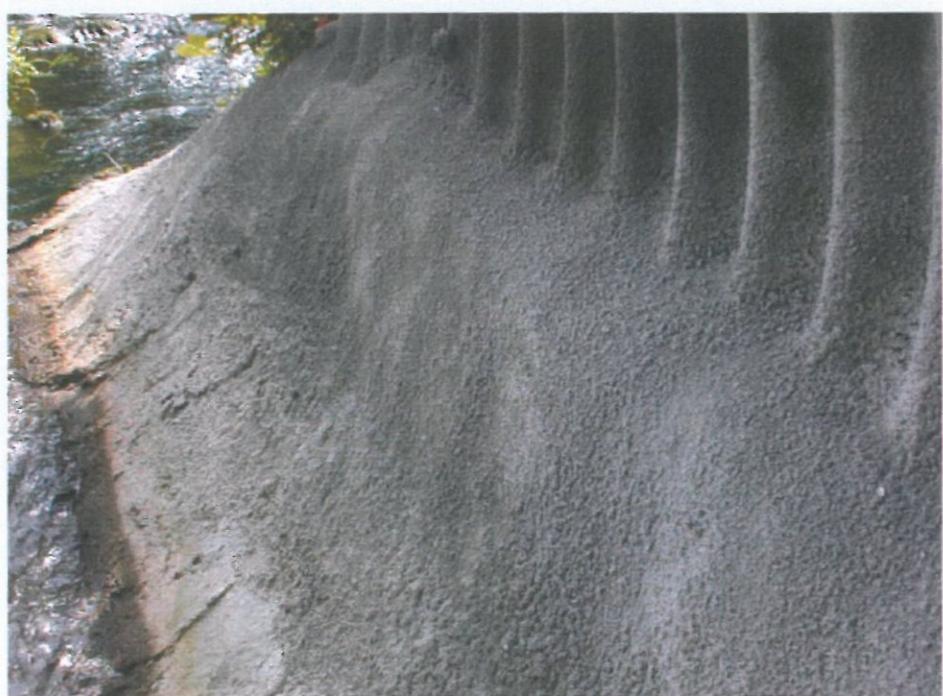
Sprutting ferdig

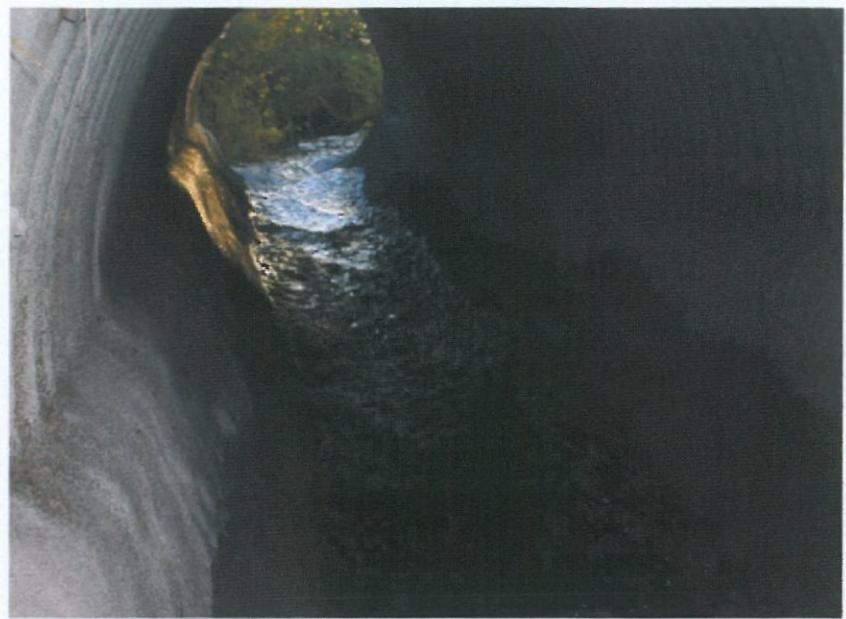
Klar for nye 100 år?

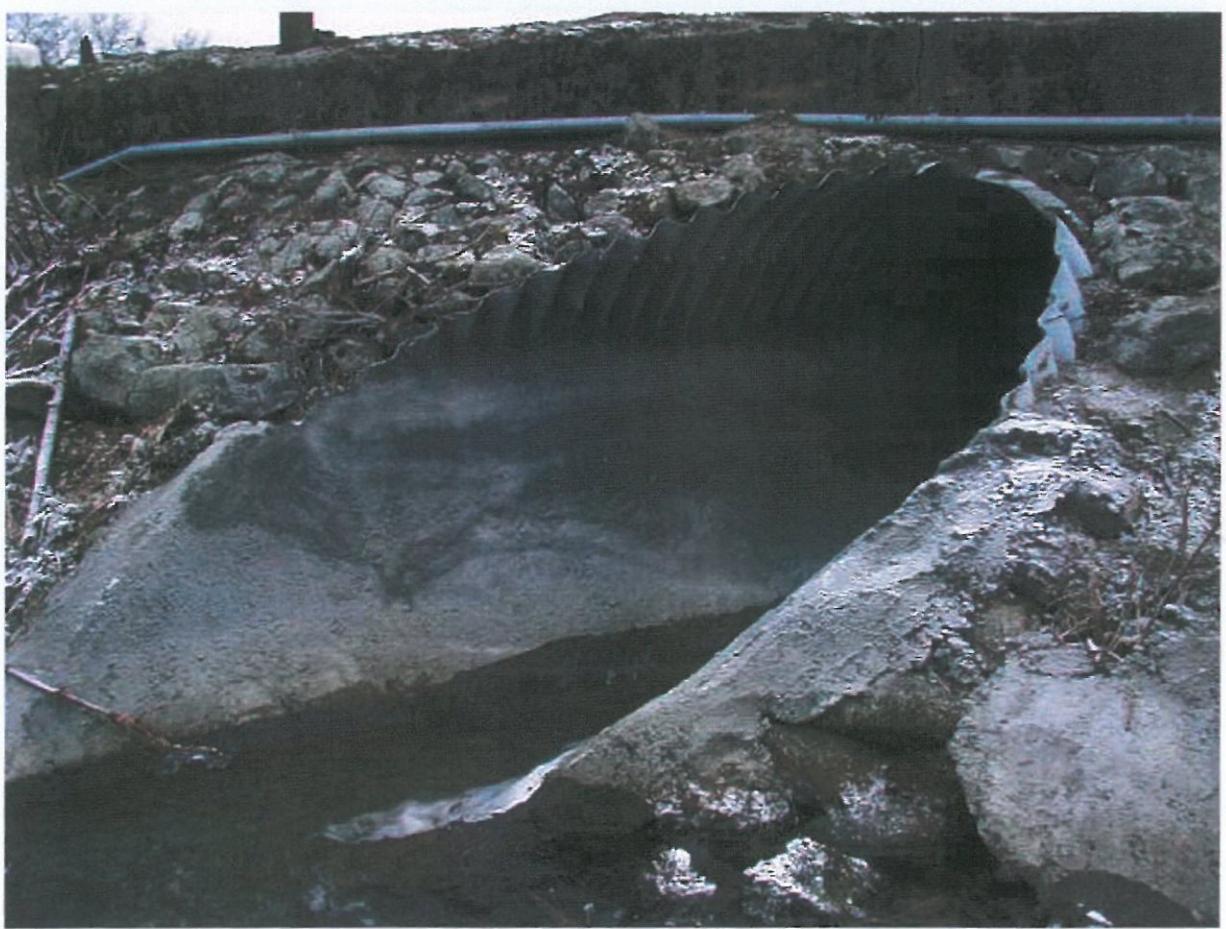
Ferdig utført

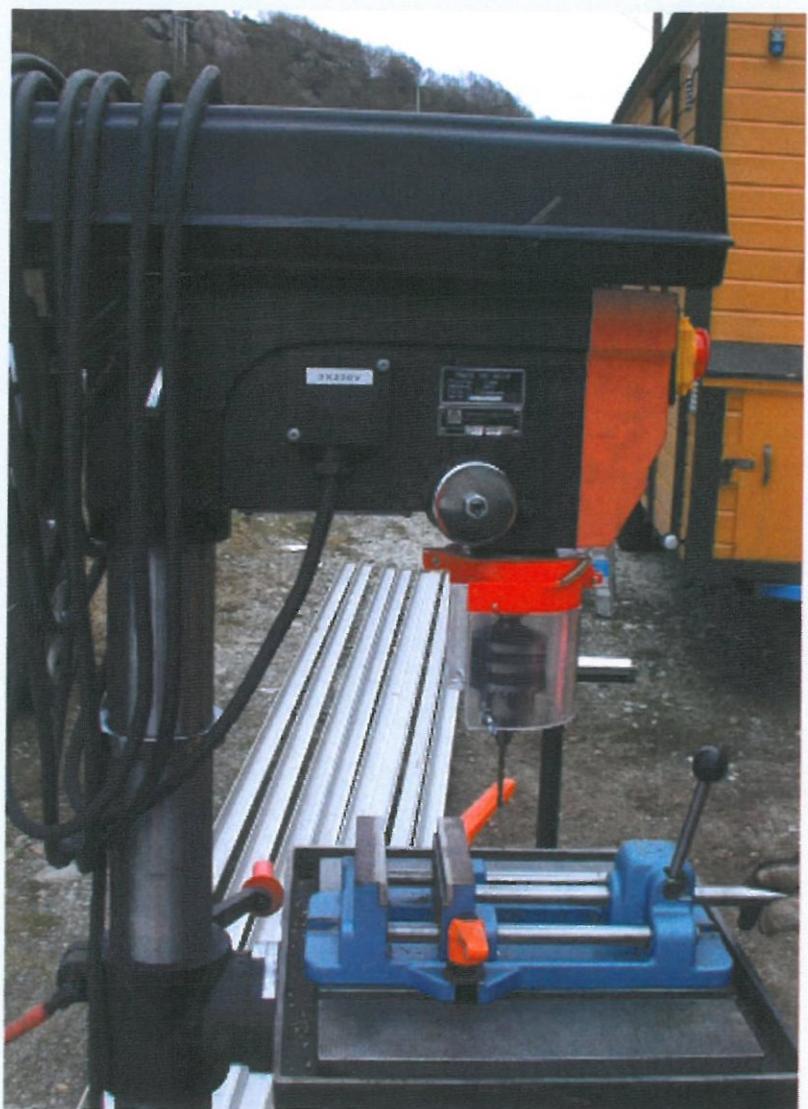
Boreutstyret

Tidmessig vil det lønne seg å foreta all boring på stedet fremfor å frakte vinkeljern til verksted. En forutsetning er da at man disponerer en egnet søyleboremaskin.

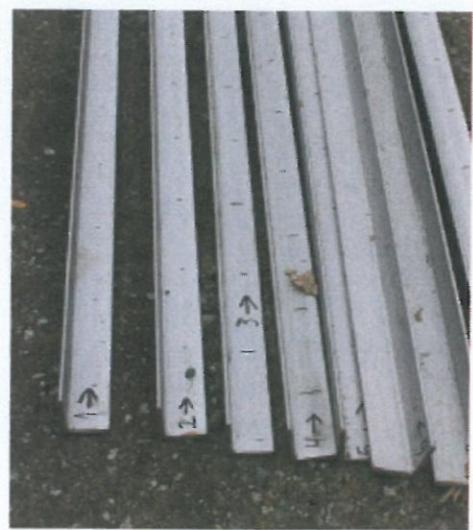
Skinner ferdig merket
