**Evaluering av brannen i
PRESTMOSVEGEN 15, NANNESTAD
28.09.2008**

Om morgenen søndag den 28.9.2008 oppstod det en brann i en boligbygning i Prestmosvegen 15, Nannestad. Bygningen er i to etasjer og har til sammen 16 leiligheter. Brannen var i følge politiet sannsynligvis påsatt utvendig på terrasse ved balkongfasaden.

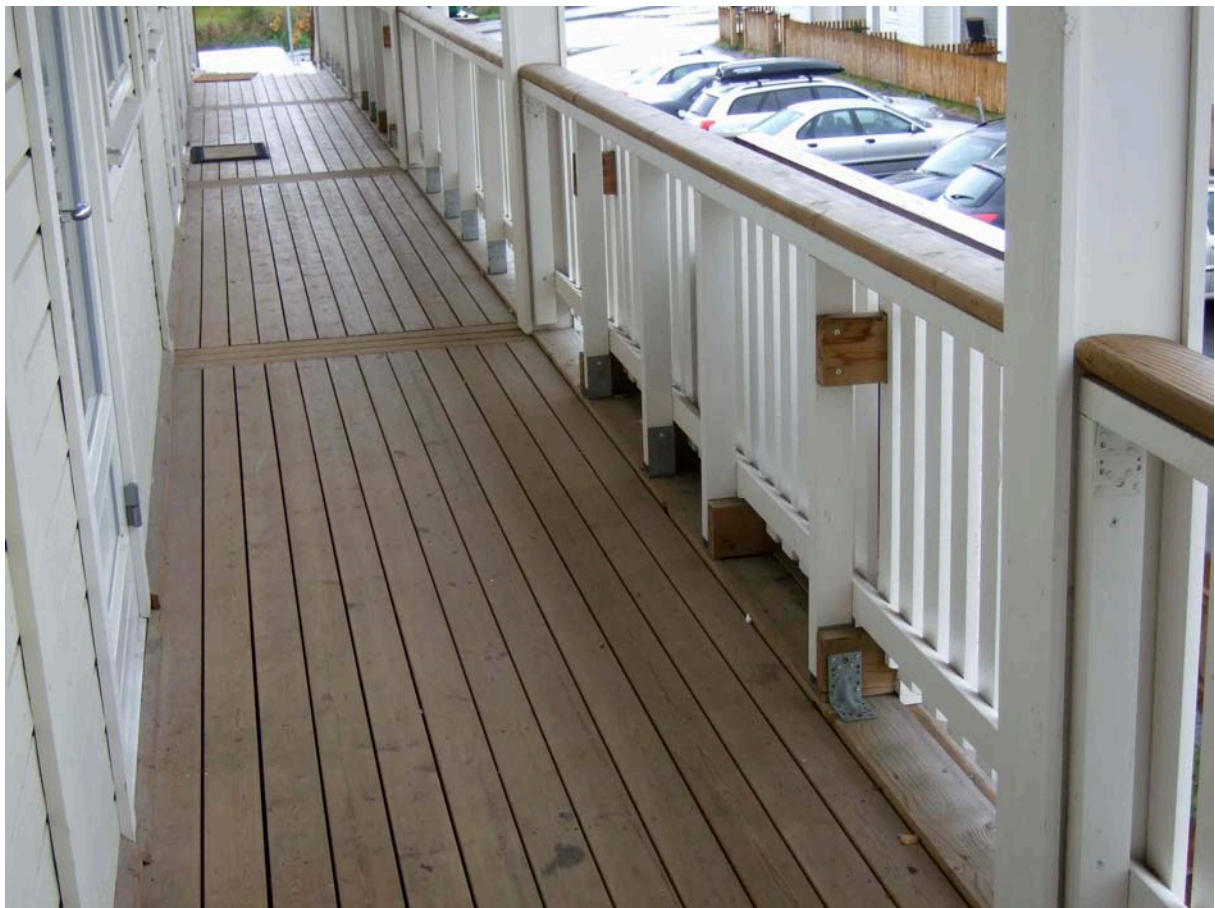
Bygningen har utvendig trekledning, inklusive på vegg mot svalgang. Svalgangen har ellers golv av trykkimpregnerte bord og rekkverk med blomsterkasser av tre, jf. bildene 3, 4 og 10. Tak/himling over svalgangen har kledning av 8 mm cementbaserte plater. Også taket over svalgangen er isolert (Dette framgår ikke av tegninger, men ble observert ved befarings).

Bilde 4: Svalgang i tilsvarende nabobygning.

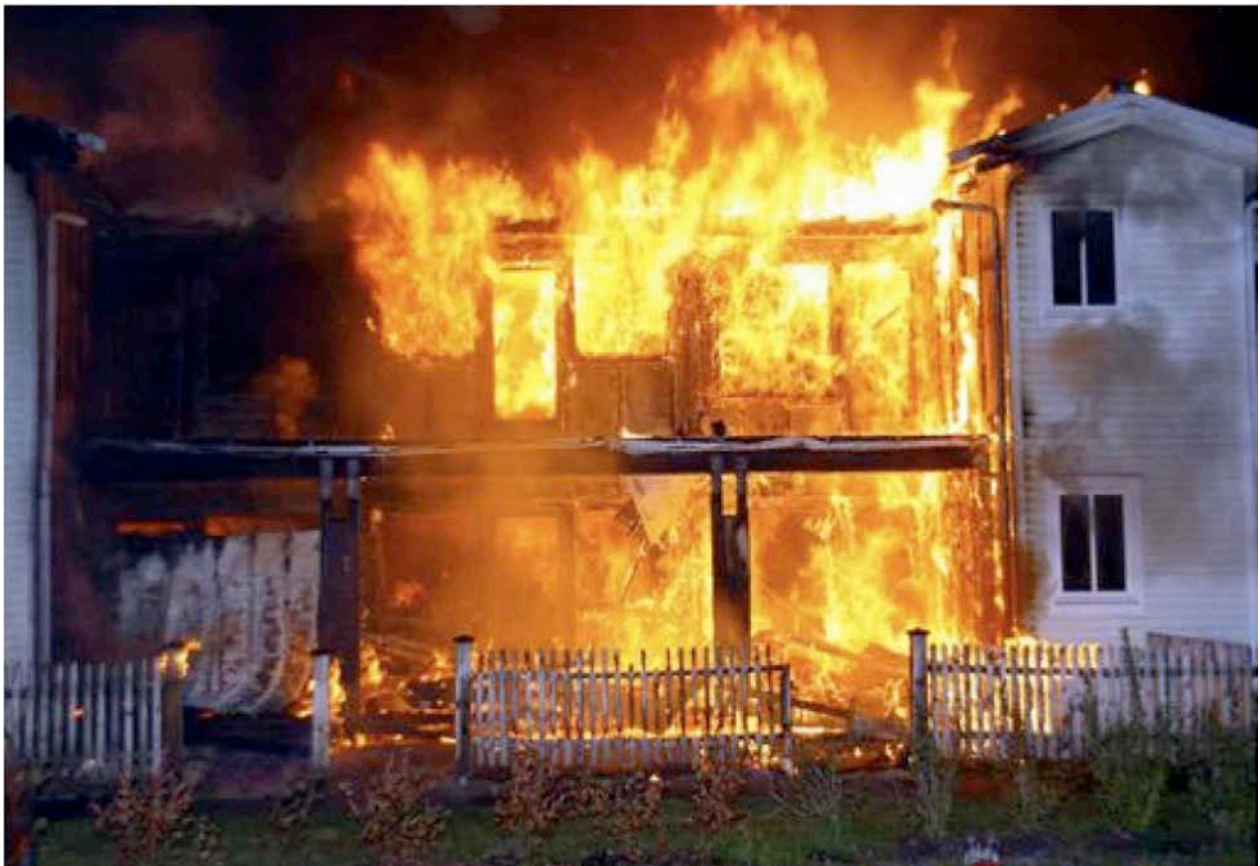
På fasaden mot parkeringsplassen har trolig brannen spredt seg raskt til alle de seks leilighetene i 1. og 2. etasje, og til taket, se [bilde 5](#). Brannen spredte seg sannsynligvis også raskt gjennom bygningen og ut til svalgangssiden, muligens i begge etasjer omtrent samtidig. På svalgangssiden spredte brannen seg over tilnærmet hele fasaden og inn i de fleste leilighetene, se [bilde 6](#).

Bilde 5: Fasaden hvor brannen startet. Foto: Recto Correa.

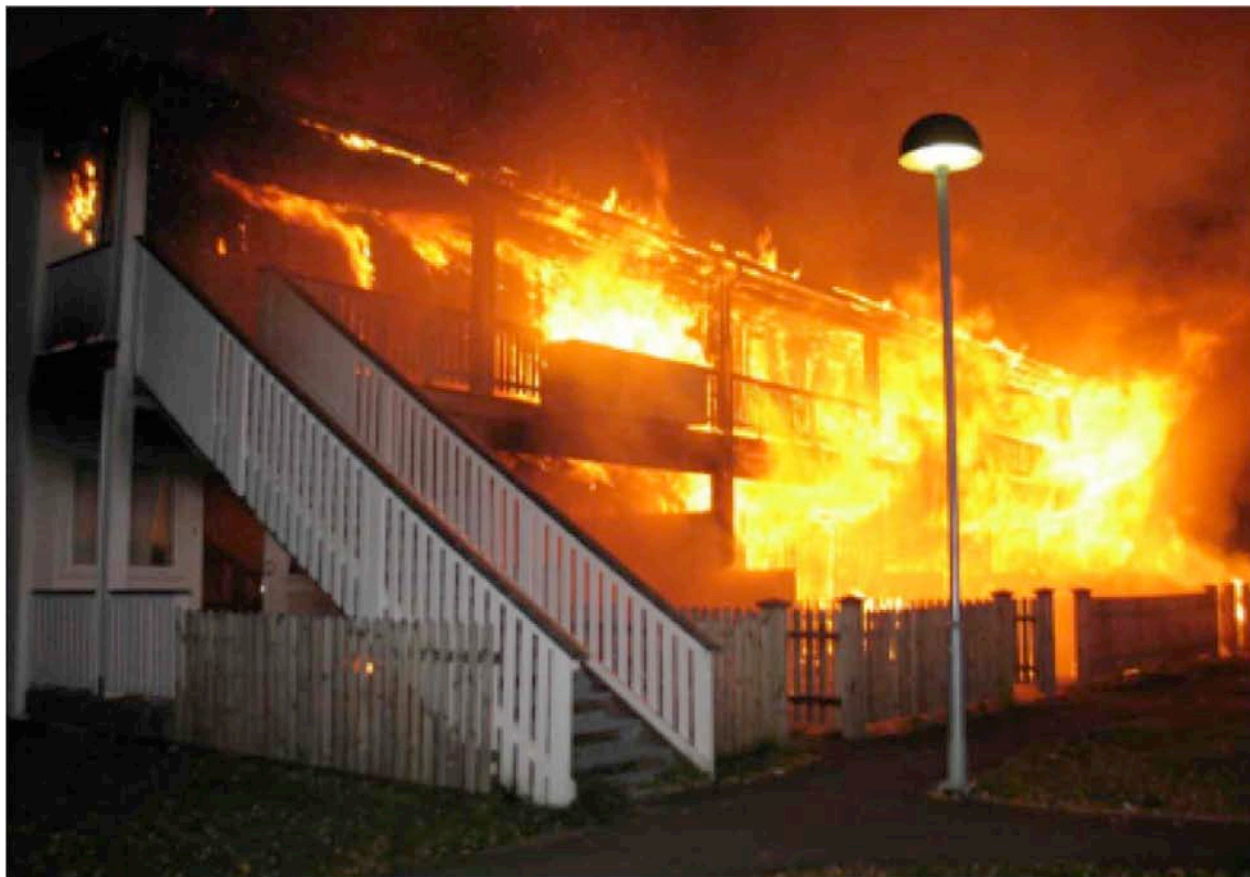
Bilde 6: Brannen på svalgangssida. Foto: Recto Correa.

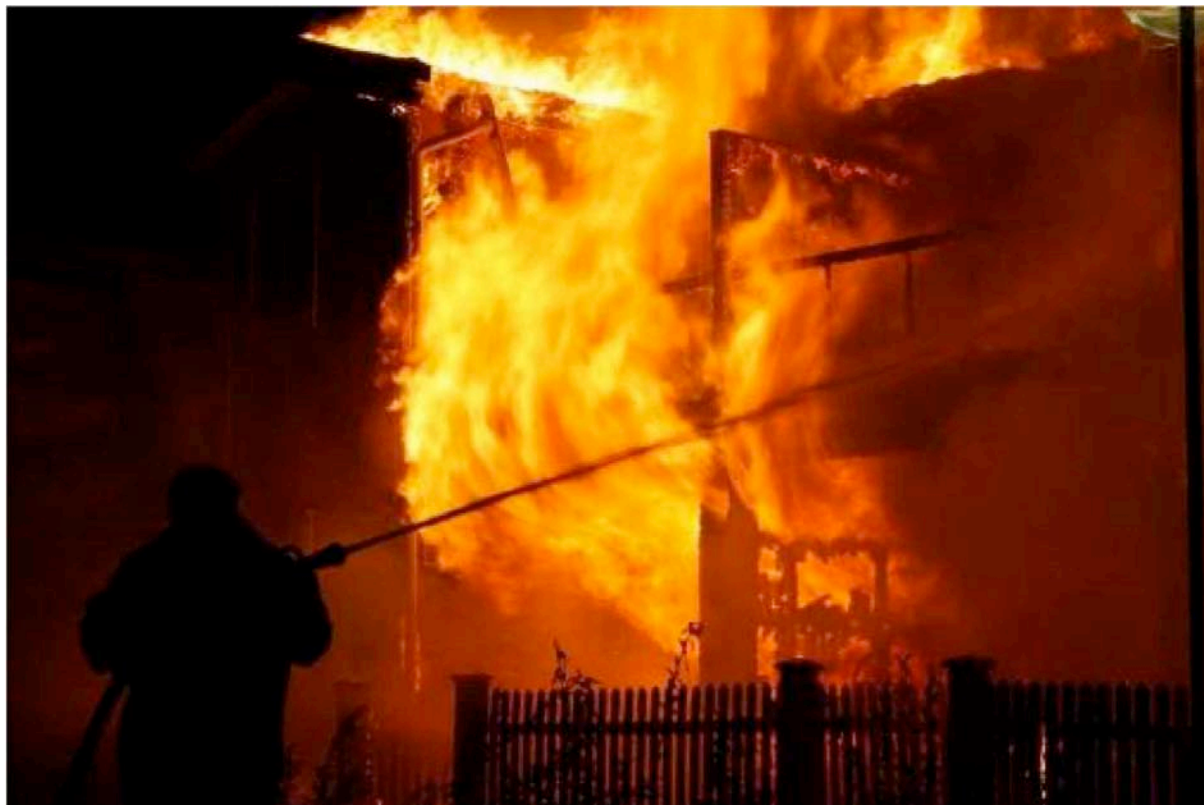
Etter at brannen ble etablert i det aktuelle volumet under balkongene, har den spredt seg gjennom vindusfelt til naboileilighetene i plan 1 og forbi balkongdekkets front til plan 2. Vinden som stod mot fasaden har i en tidlig fase trolig bidratt til å holde branngassene inne i balkongvolumet. Etter at brannen har vokst seg kraftig og flammene stikker ut i front av balkongdekket, har vinden bidratt til å presse flammene inn mot fasaden i plan 2, se [bilde 7](#).

Bilde 7: Brannen på balkongsiden. Foto: Recto Correa.

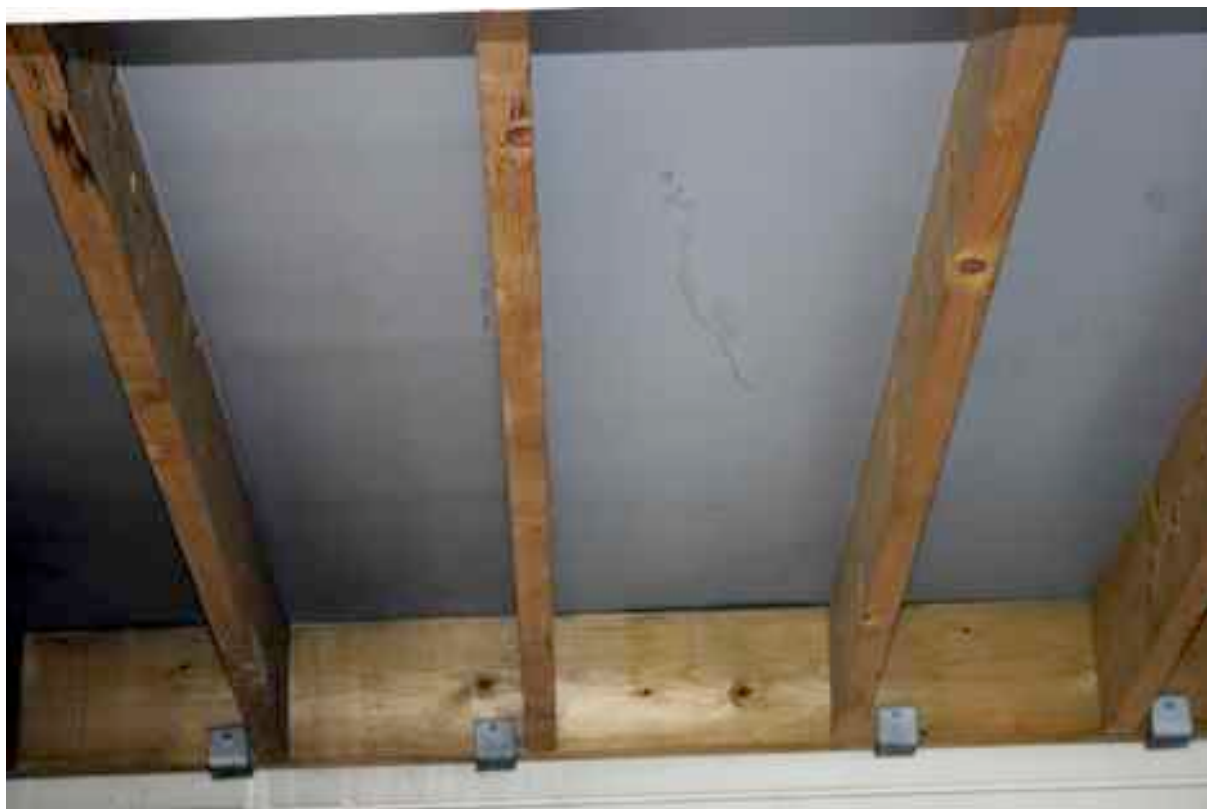
Balkongkonstruksjoner og vegger under det aktuelle balkongvolumet er også i treverk. Det er metallplater på undersiden av balkonggolvet, se [bilde 8](#). Metallplatene har trolig bidratt til å reflektere varmestrålingen til arnestedet samtidig som den har holdt varme gasser innunder balkongdekket. Dette har ført til en hurtig brannvekst.

Bilde 8: Underside av balkong

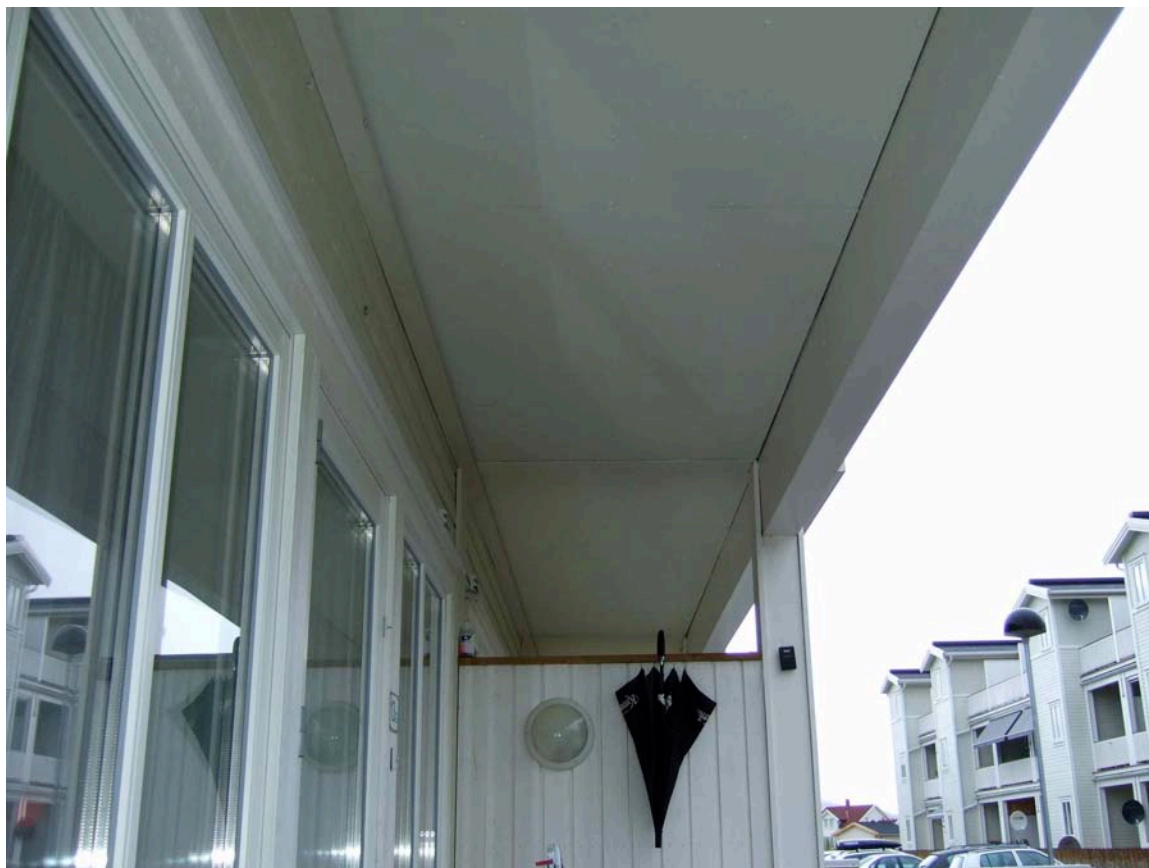
- Brannen spredte seg sannsynligvis raskt ut også til svalgangssiden. Utenfor leiligheten i 1. etasje er det pr. definisjon ingen svalgang, men et dekke/golv for svalgangen i 2. etasje. I ytterkant av dekket er det en langsgående limtrebjelke med høyde 320 mm, se [bilde 9](#). Denne utformingen har, trolig i enda større grad enn taket over svalgangen i 2. etasje, se [bilde 10](#), bidratt til horisontal brannspredning ved at flammer og branngasser ikke har fritt utløp ut fra fasaden. Mellom leilighetene er det skjermvegger av tre. Skjermveggene var avsluttet under overliggende dekke slik at det var en åpning mellom skjermvegg og dekke, se [bilde 9](#). Dersom veggene hadde vært tette oppunder dekket, hadde den horisontale spredningen trolig blitt forsinket. Ved brannspredning fra 1. til 2. etasje har det brennbare rekkverket gitt tilskudd til brannenergien.

Bilde 9: Underside av dekke/golv for svalgangen.

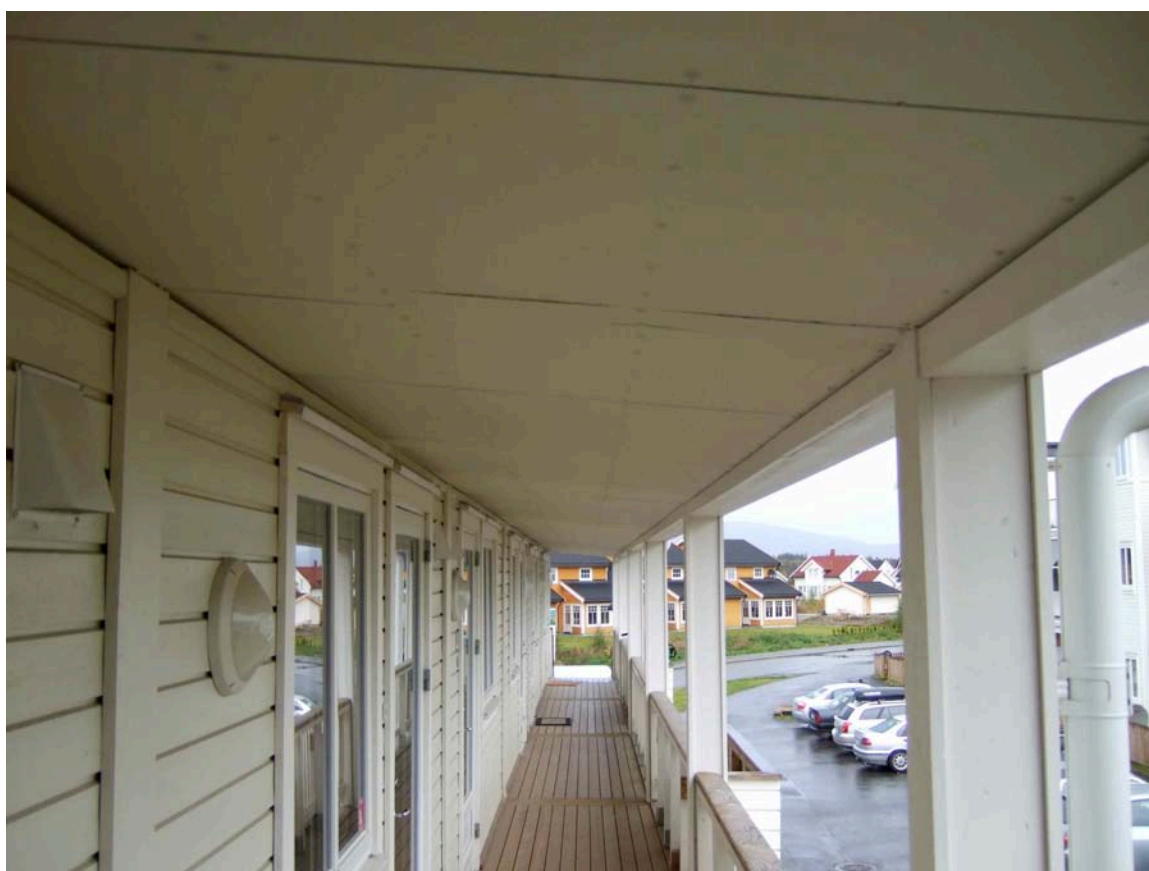
Bilde 10: Svalgang

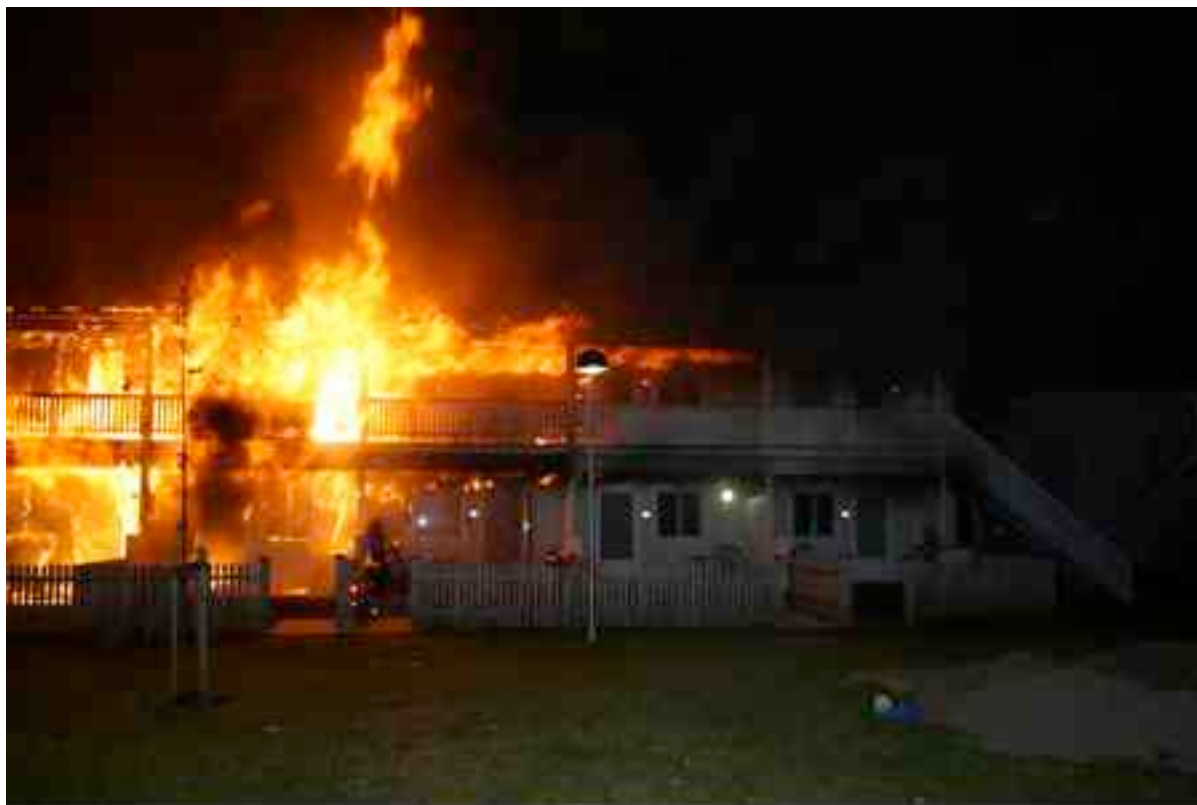
- Noen dører sto åpne etter rømning fra leilighetene, se bilde 11, hvor man kan se at dør i 1. etasje til leilighet nr. 3, og trolig nr. 4, fra høyre, er åpne. Det er relativt vanlig at dører blir stående åpne etter rømning. Veiledningen til TEK angir ikke at det må være selvlukkere i dette tilfellet. Her var det også dører med glassfelt uten spesifisert brannmotstand. Det hadde trolig gått noe lengre tid før brannen spredte seg inn i leilighetene om dørene var lukket, men dette anses ikke å ha hatt avgjørende betydning.

Bilde 11: Åpne dører etter rømning. Foto: Recto Correa.

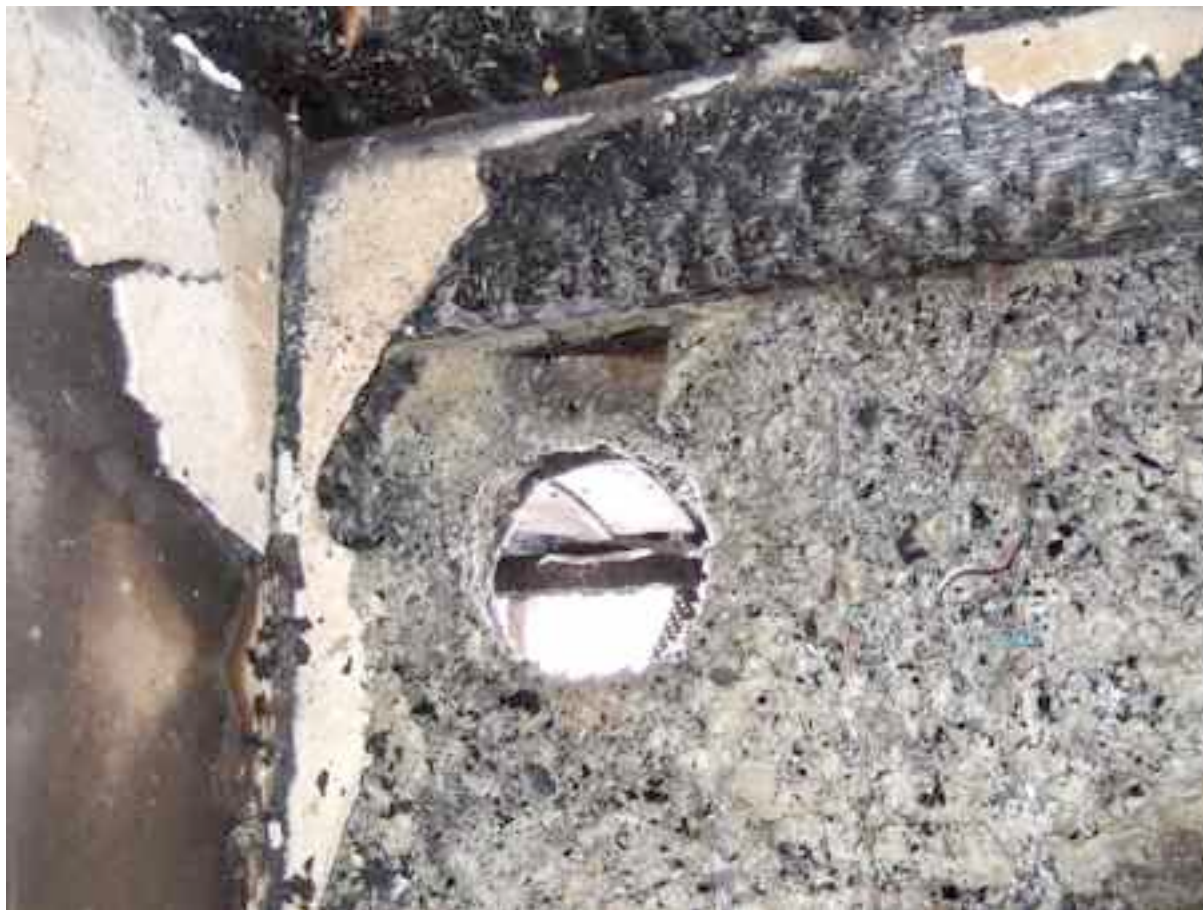
- Bygningen hadde mekanisk ventilasjon med luftinntak (innsug) fra svalgangssida, se bilde 12, jf. også bilde 10, til venstre. Dette er en mulig veg for rask brannspredning. Dersom veggen var forutsatt å ha brannmotstand, måtte dette også ha omfattet luftinntaket.

Bilde 12: Her har det vært en ventil i veggen ut mot svalgangen.

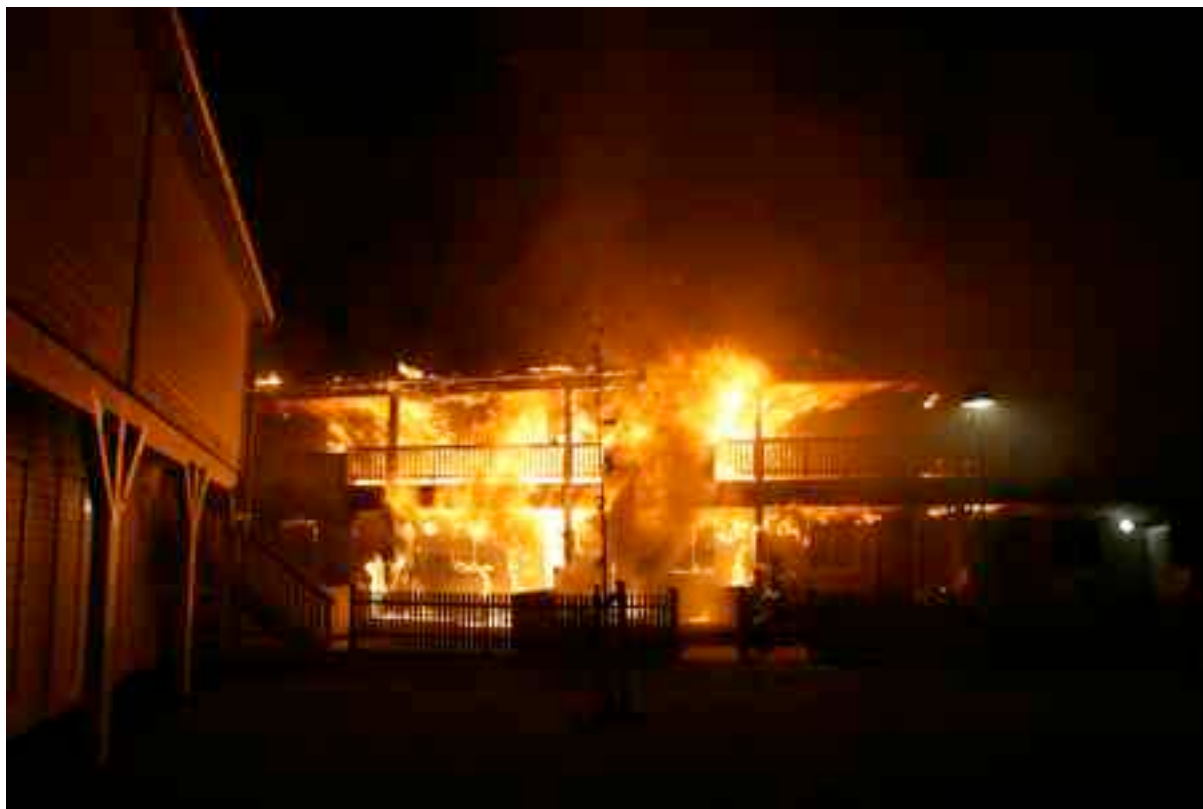
Svalgangen har vanlig trykkimpregnerte golvbord. Golvbordene blir antent pga. varme-/strålingspåkjening fra flammene som stryker horisontalt oppunder tak og svalgangsgolv, og ev. nedfall av brennende/glødende materiale, se [bilde13](#). Det ser ut til at golvet antennes før trekledningen på veggen. Golvet er antatt å oppfylle den klassen som i dag kreves for eksempel i rømningsveg, Dfl-s1 (G).

Bilde 13: Golvbord i svalgangen blir antent pga. varme-/ strålingspåkjenning fra flammene som stryker horisontalt oppunder tak og svalgangsgolv. Foto: Recto Correa.
