# RAPPORT BANE 2025/02

***Avsporing med trikk i krysset mellom  
Nygata og Storgata i Oslo,  
29. oktober 2024***

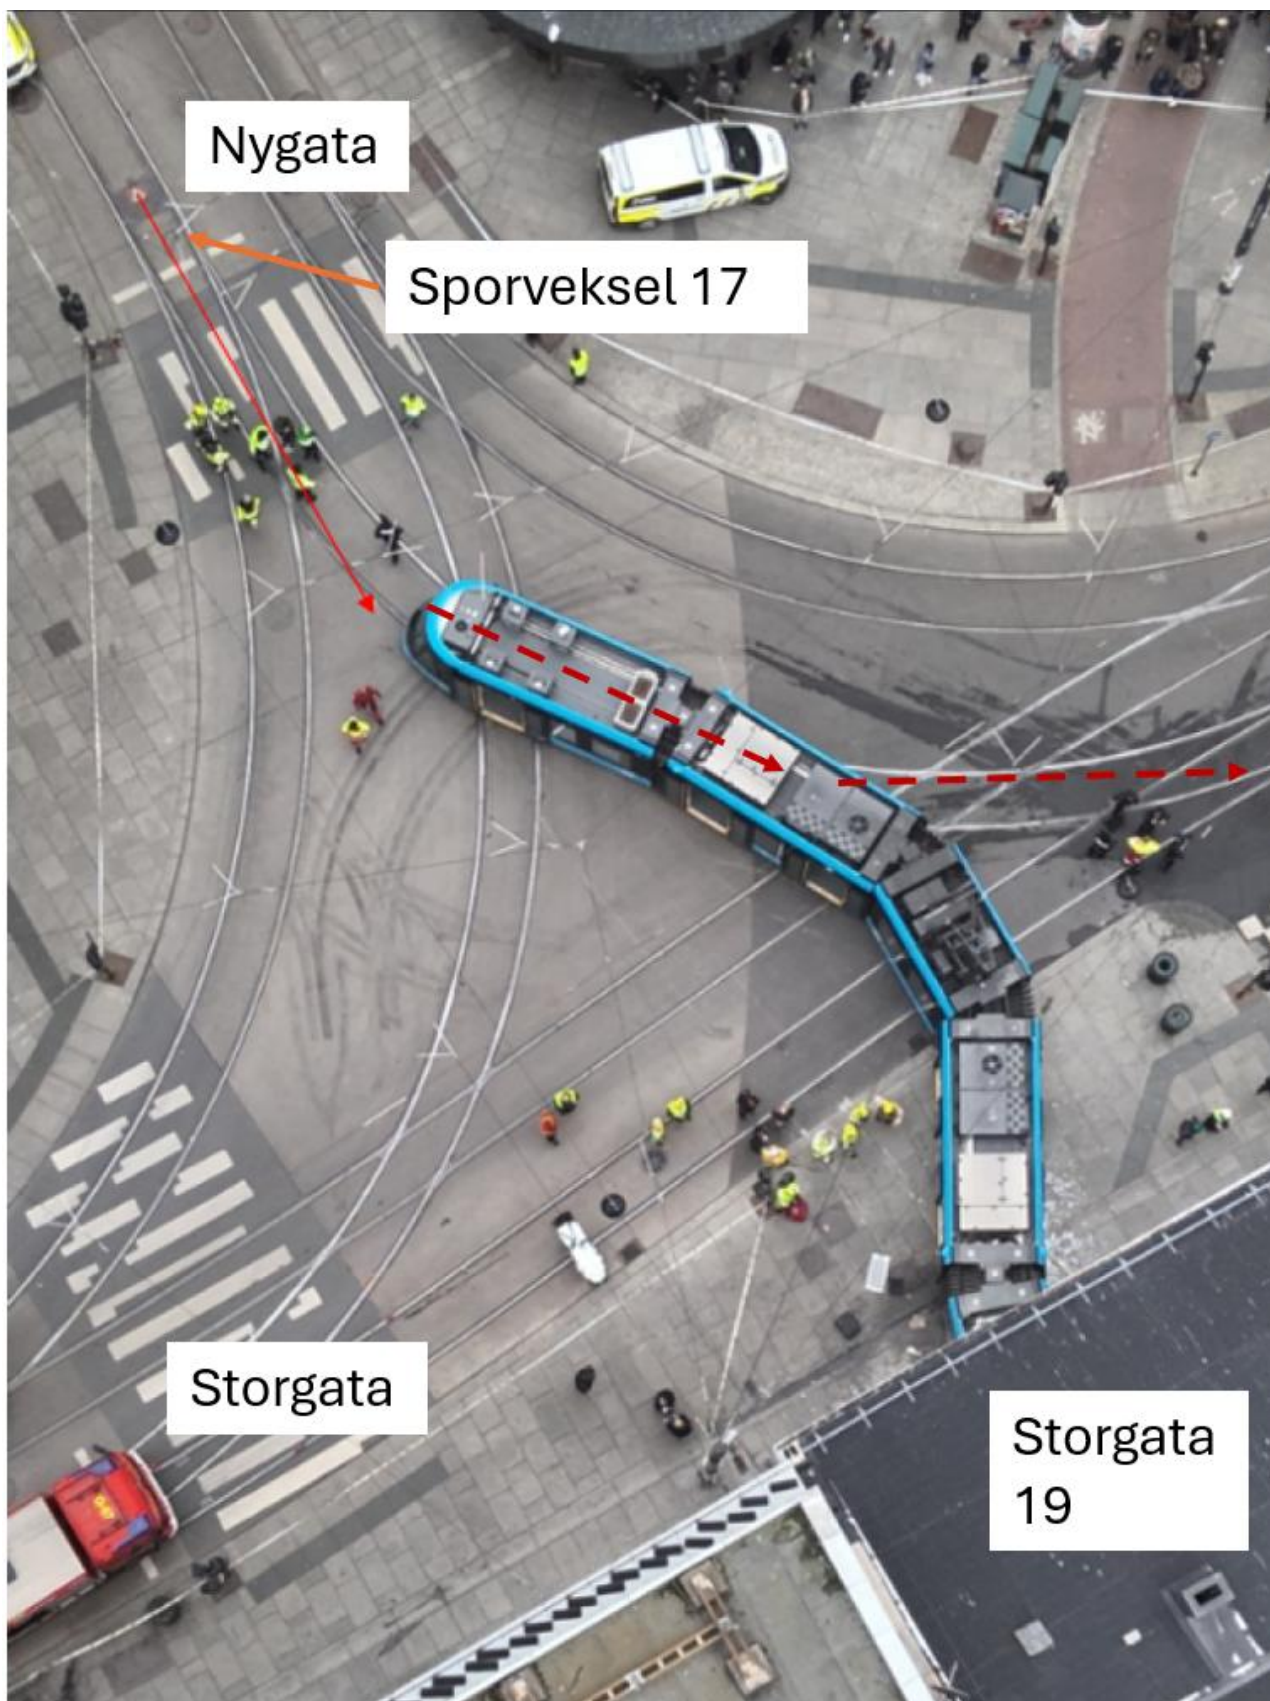
Figur 2: Oversikt over ulykkesstedet. De røde pilene viser vognens kjøreretning og videre planlagte kjøreretning. Oransje pil markerer sporveksel 17. Foto og påtegninger: Politiet og SHK

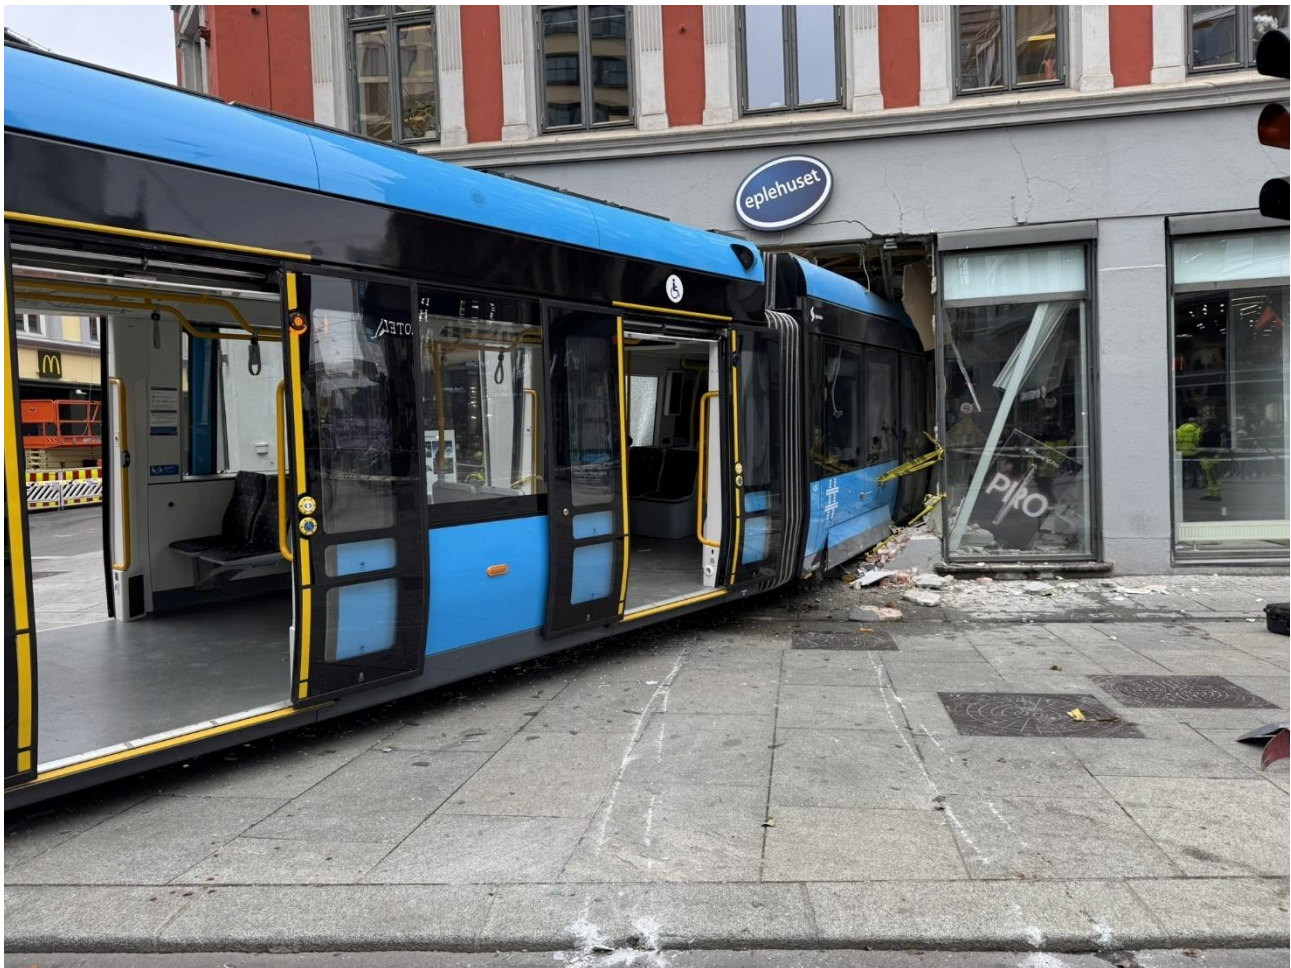
Figur 3: SL18 414 i sluttposisjon. Spor fra hjulflenser i granitthellene på fortauet. Foto: SHK

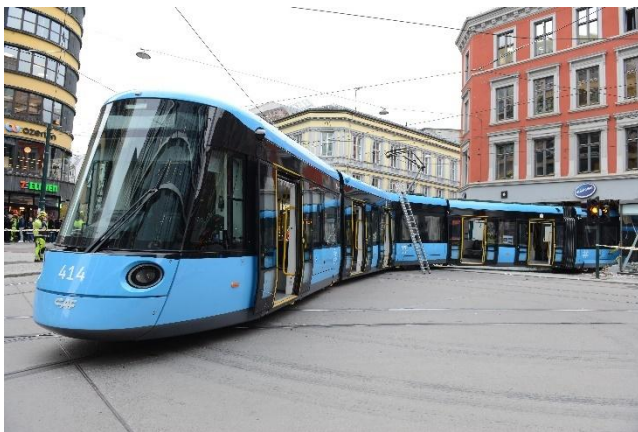
Figur 4: SL18 414 i sluttposisjon etter avsporing og sammenstøt. Foto: SHK

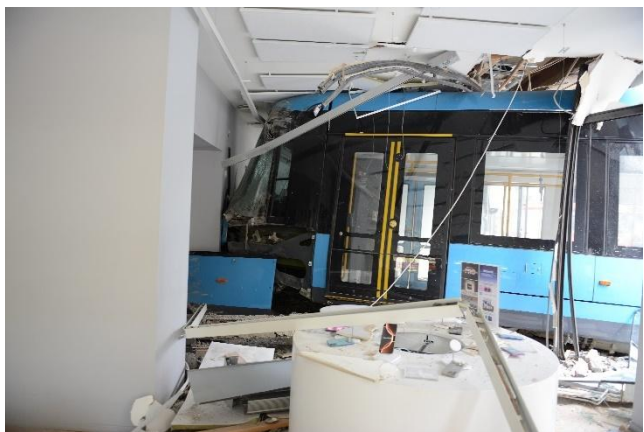
Figur 5: SL18 414 inne i butikken etter avsporing og sammenstøt. Foto: SHK

Butikken fikk store skader og måtte stenge i flere uker for gjenoppbygging.

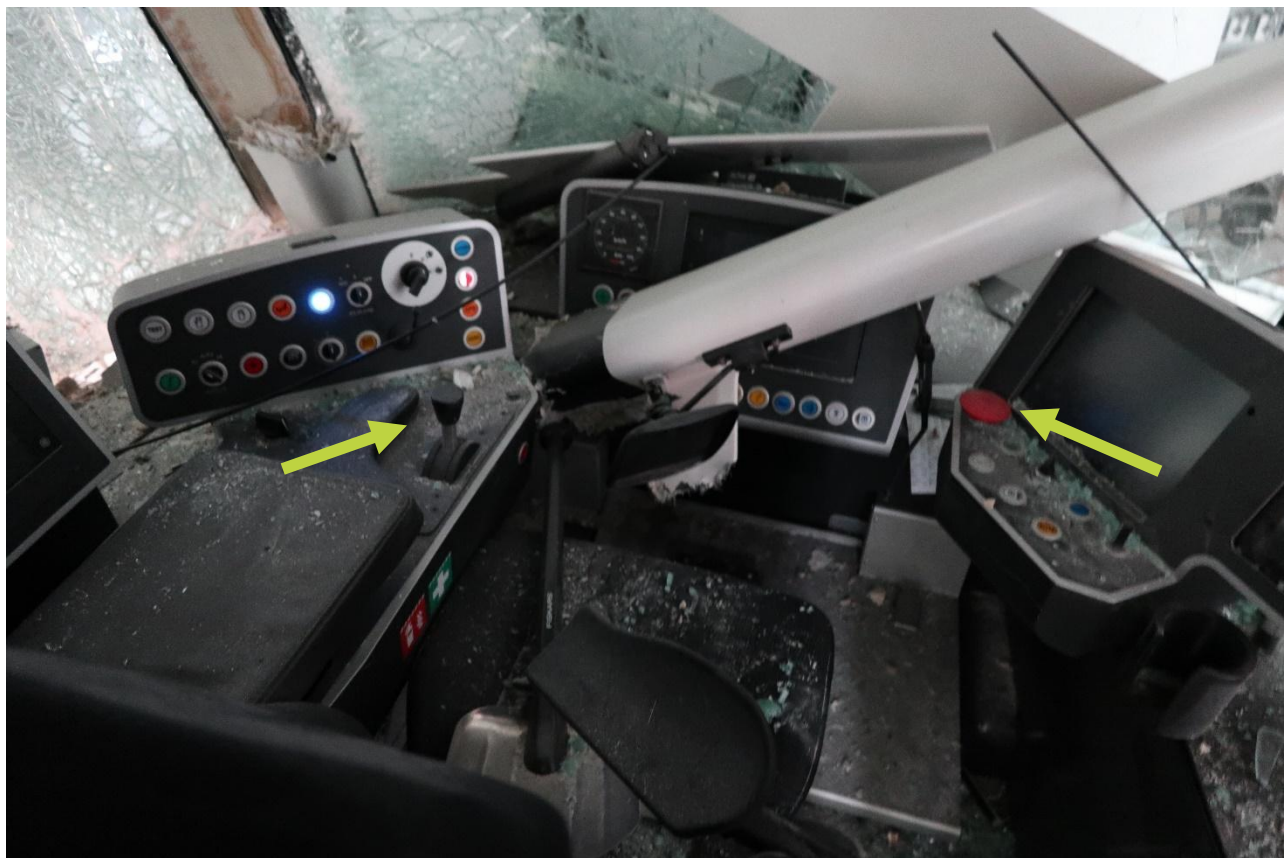
I ulykken ble førerrommet kraftig skadet og føreren hadde behov for hjelp til å komme løs. Deler av takpanelet falt ned, men det oppsto ingen større deformasjoner som utfordret førerens overlevelsesrom (figur 7).

Figur 7: Førerrommet etter ulykken med kjørehandelen til venstre og nødstopppknappen til høyre. Foto: SHK

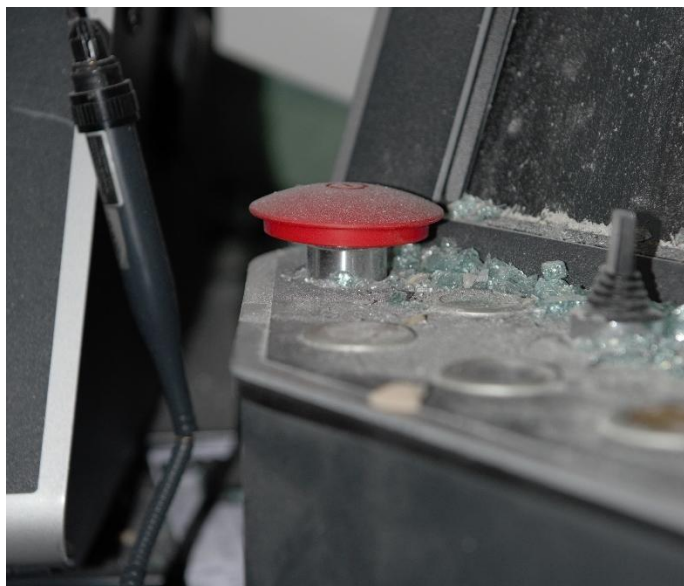
Figur 8: Nødstopppknapp med støvlag. Foto: SHK

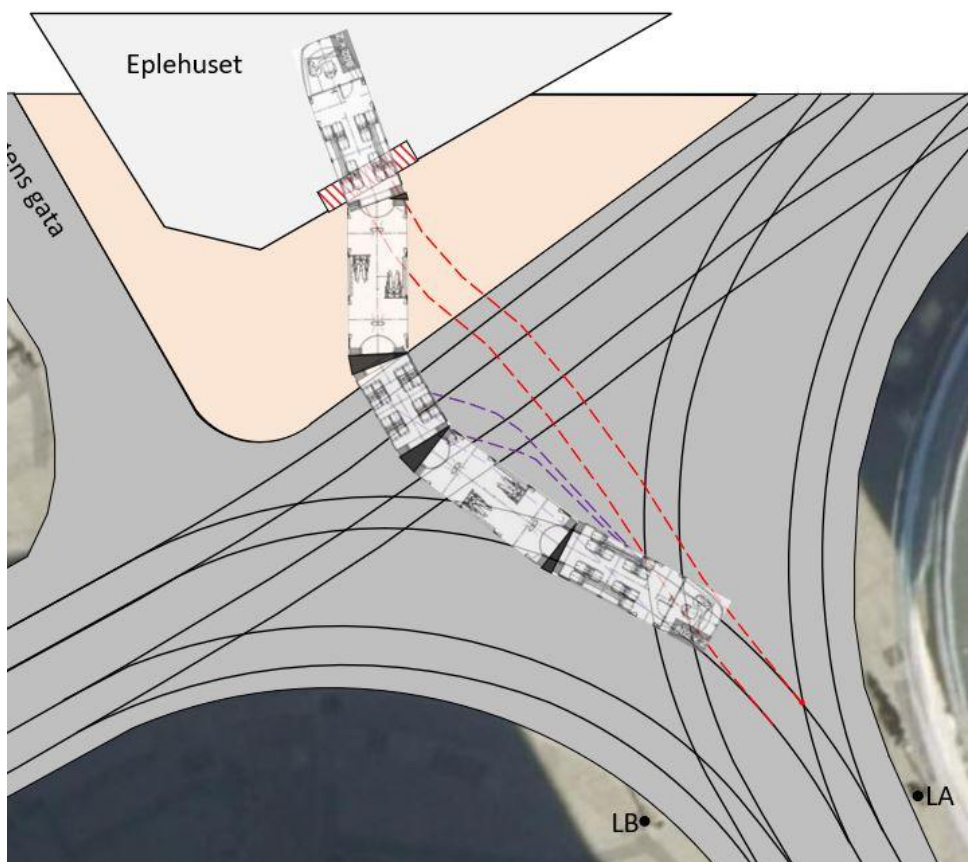
- Vognen hadde fortsatt avsporet rett fram, der den skulle ha svingt til venstre.
- Det var skader på kontaktledningsanlegget som var forenlig med at strømvtageren hadde heftet etter avsporingen og dermed kom utenfor normalt arbeidsområde.
- Synlige skrapemerker og slagskade ved sporvekselens krysspiss (figur 16) som indikerer begynnelsen på avsporingen. Skrapemerker og slagskade ble avsatt av fremste boggi. Distansen mellom første avsporingsmerke og stedet der vognen kolliderte med veggkonstruksjon ble målt til ca. 29,7 meter.
- Avsporingsmerker for de to avsporede boggiene var tydelig avsatt i asfalten fra avsporingspunkt til sluttposisjon (figur 3 og figur 14).

Figur 14: Trikken i sin sluttposisjon med spor etter hjul markert. Illustrasjon: SHK

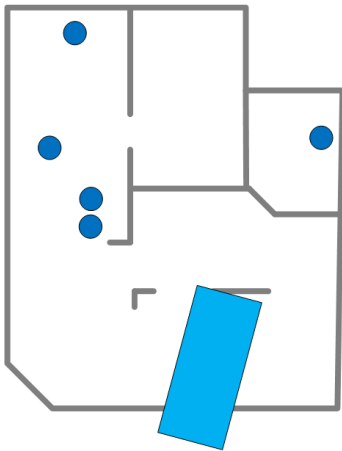
Figur 15: Trikkens sluttposisjon i forhold til kunder og ansatte (blå sirkler) i lokalet. Illustrasjon: SHK

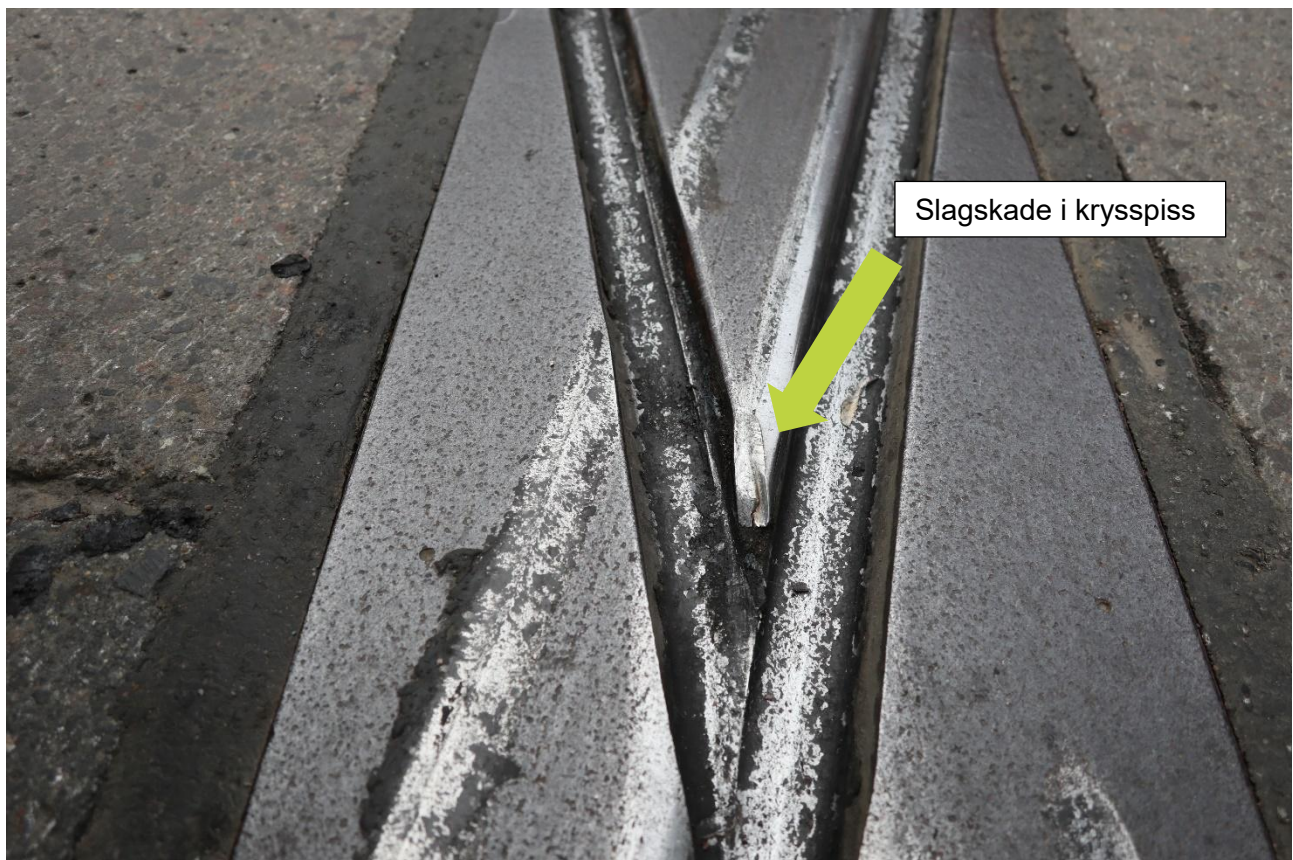
På grunn av den høye hastigheten sporet vognen av med første aksel i sporvekselens krysspiss (figur 16) til sporveksel 17. Hastigheten ved avsporingen var langt over det sporvekselen var konstruert for (15 km/t).

Det oppsto mindre slagskader i sporvekselens krysspiss, samt noe skade på barduner til kontaktledningsopphenget. Kostnaden for reparasjon beløp seg til NOK 268 557. Sporet forble stengt ut driftsdøgnet.

På vei fra Nygata og over i Storgata kommer trikken inn i et sporvekselparti og en kurve. Merker i sporvekselen (figur 16) viser en slagskade i krysspiss som stammer fra trikkens høyre hjul, og det er her den også sporer av først. I etterkant av ulykken ble sporvekselen kontrollmålt uten å avdekke avvik.

Figur 16: Skadet krysspiss tilhørende sporveksel 17. Foto og påtegning: SHK
