# Skredet på E6 ved Rosten 31. mars 2025

## Ekspertutvalgets rapport

Trondheim/Oslo, 29. august 2025

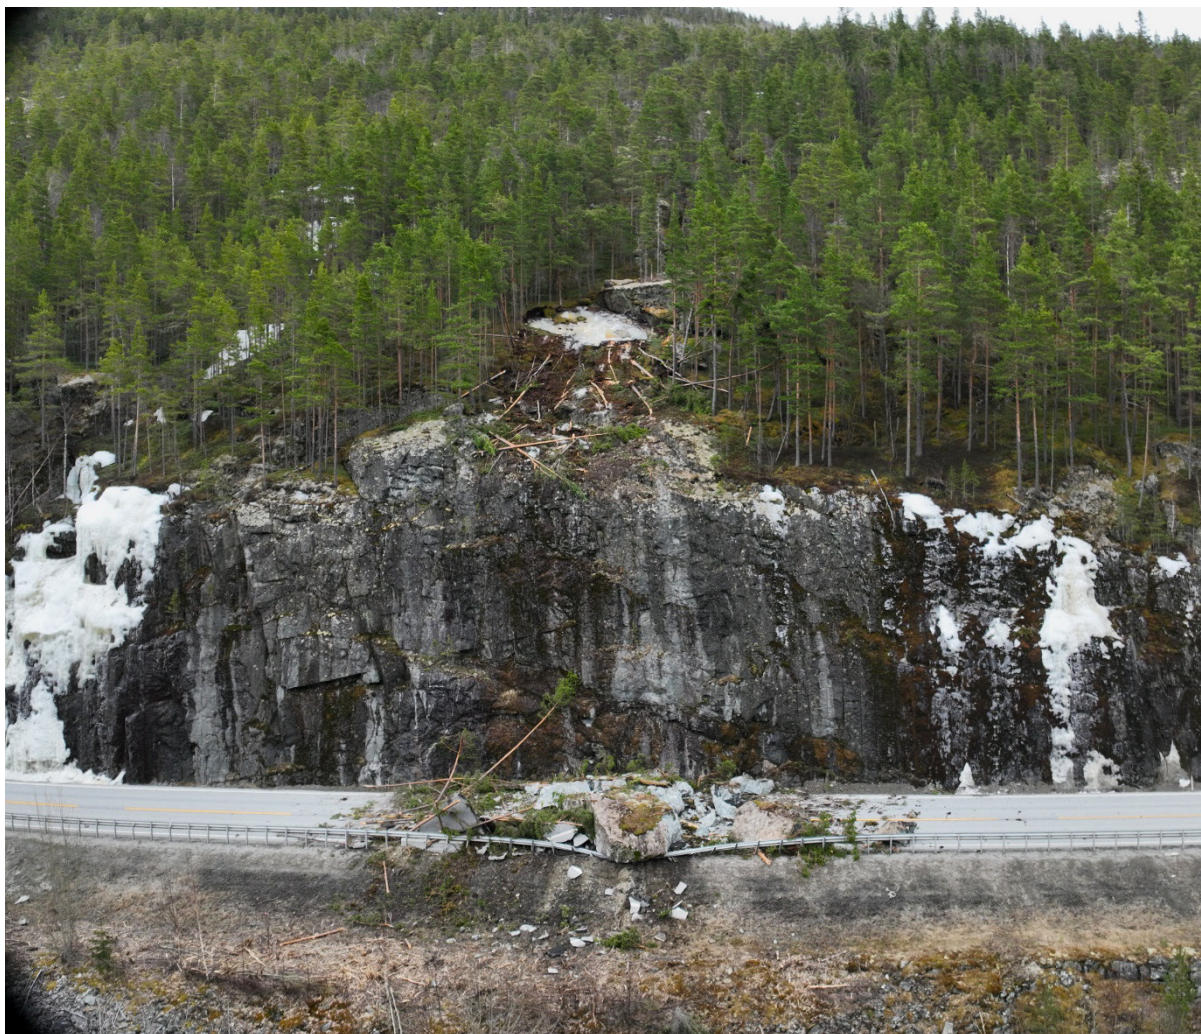
*Foto: Statens vegvesen*

En stor blokk har løsnet 40 m oppe i terrenget, sklidd fram til topp vegskjæring og deretter falt ned i vegen (se bilde på rapport-forside). Underveis har den fragmentert og revet med seg jord, vegetasjon og løse steiner. Volumet som løsnet er beregnet av ekspertutvalget til ca. 130 m<sup>3</sup>. Volumet av skredmasser som nådde veien er beregnet til å være ca. 90 m<sup>3</sup> (Figur 3-1).

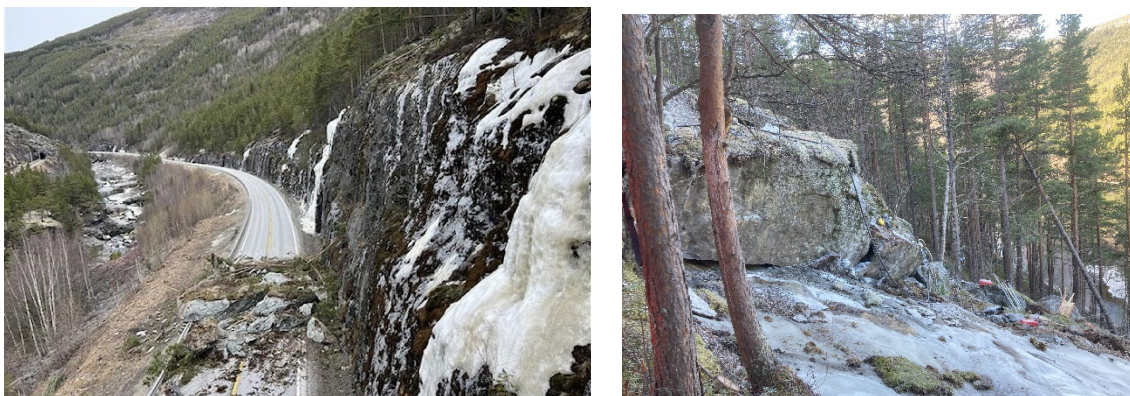
Figur 1-2 Bilder av skredområdet ved Rosten. Venstre: Oversiktsbilde tatt av Statens vegvesen (SVV 2025b). Høyre: Bilde tatt av ekspertutvalget i forbindelse med befaring 7. april 2025 av utløsningsområdet og gjenstående blokker med usikker stabilitet.

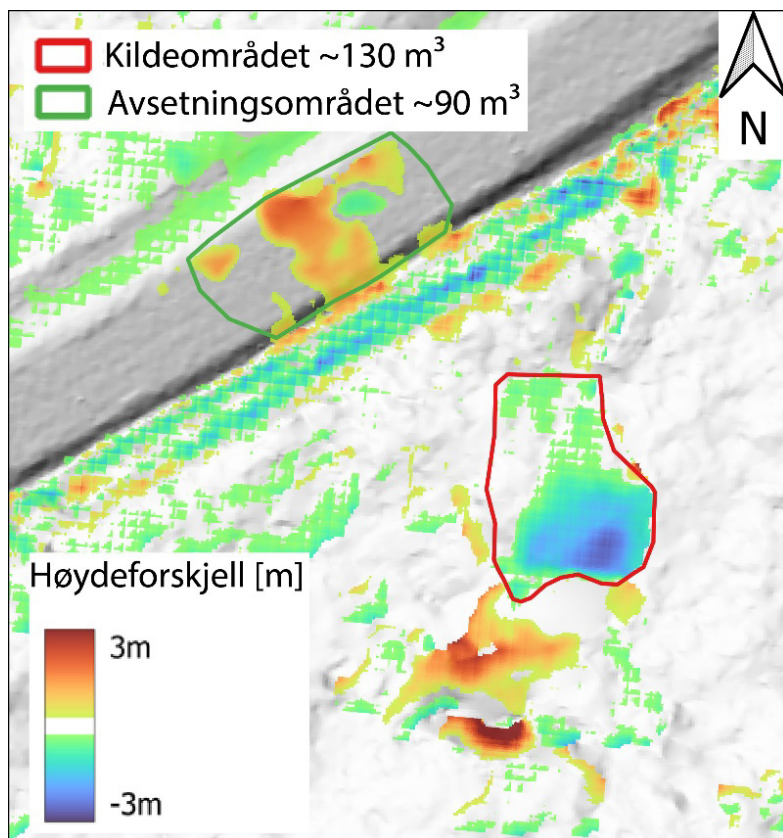
Figur 3-1 Sammenligning av fotogrammetrisk høydemodell produsert basert på bilder tatt med drone 31.03.2025 (SVV) og Lidar-basert høydemodell fra 2013 (Kartverket). Volum av avsetning (90 m<sup>3</sup>) og manglende volum på utløsningsområdet (130 m<sup>3</sup>) ble regnet ut basert på dette.

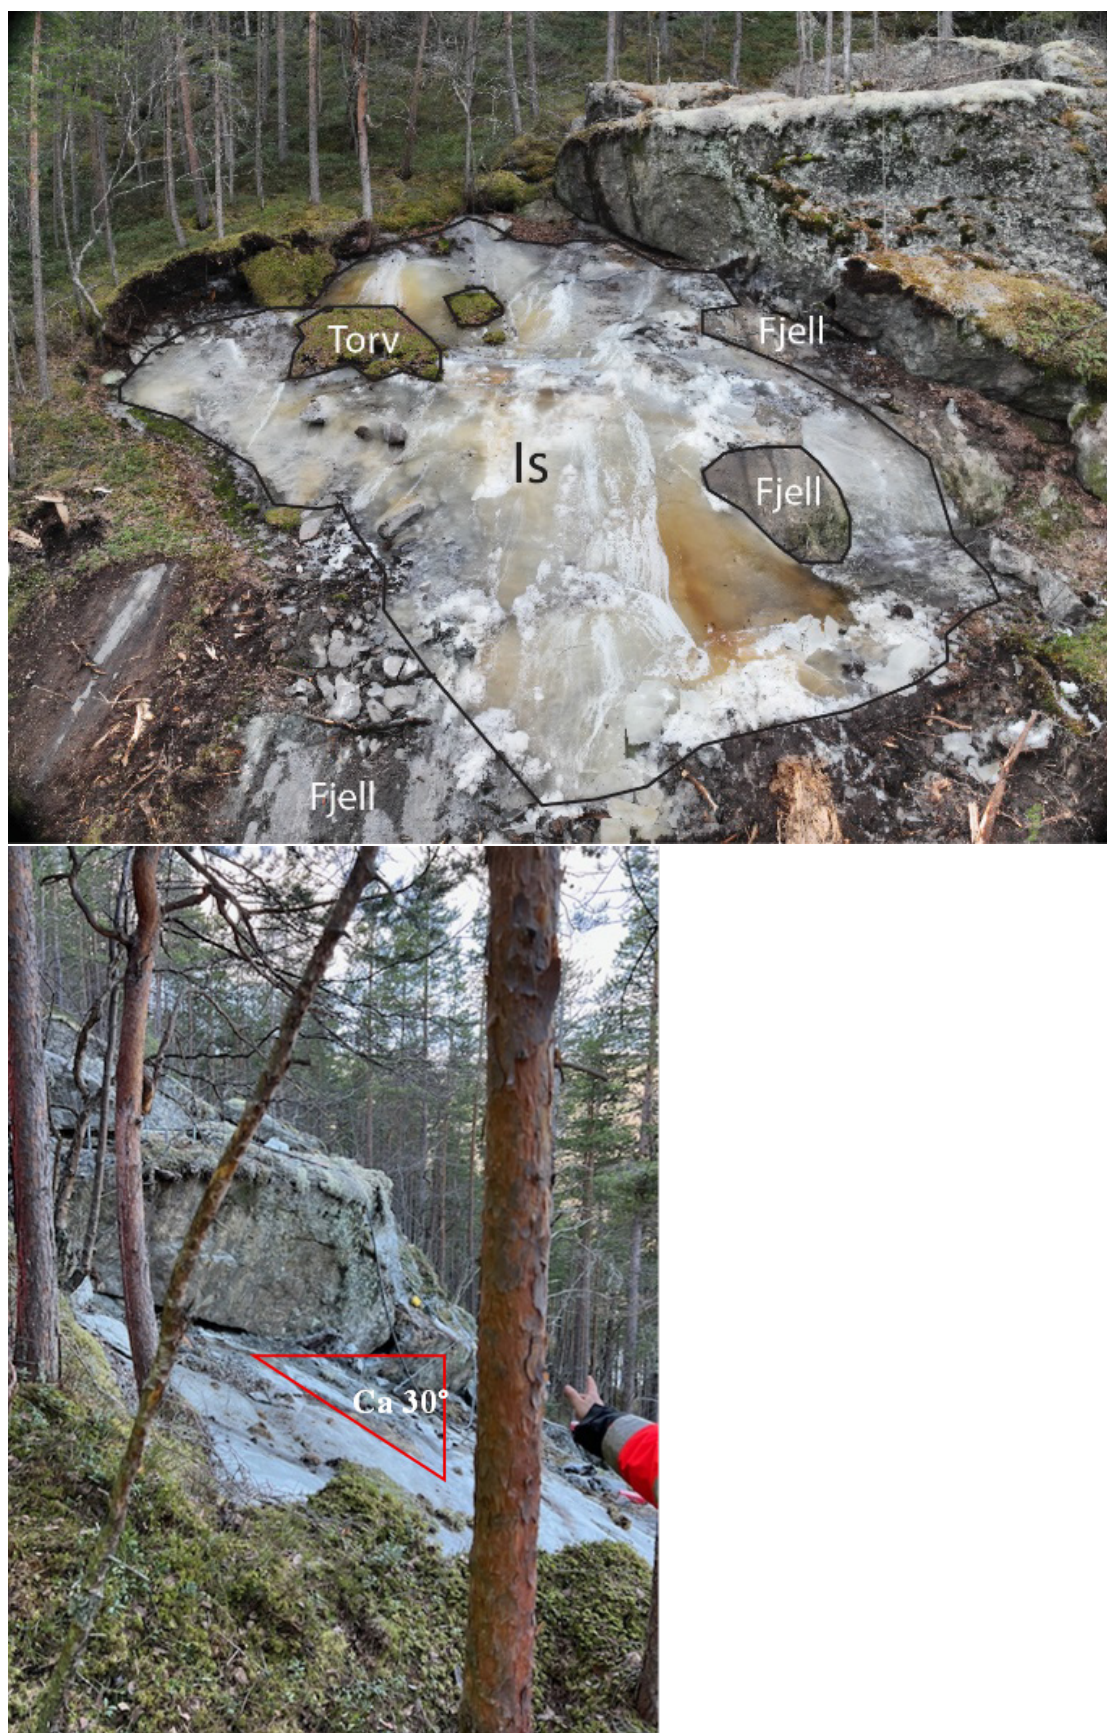
Bilder tatt 31. mars 2025 viser at den blottlagte bergoverflaten var dekket av et nesten sammenhengende og tykt lag med is (Figur 3-2). Under befaringen 7. april 2025 var fortsatt nesten hele glideflaten isdekket. Denne isen har trolig bygget seg opp av sigevann i skråningen over lengre tid, muliggjort av 1) tilførsel av vann i terrenget og 2) gjentatte vekslinger mellom mildt og kaldt vær. Dette islaget kan ha løftet steinblokka noe opp og dermed opphevet den hvilefriksjonen som naturlig opptrer pga. små hakk og ujevnheter i bergoverflaten. Ved et vedvarende mildvær i perioden midten av mars til 31. mars, der isen har begynt å smelte, har fastfrysingen mistet sin effekt og friksjonen blitt betydelig lavere, slik at betingelsene for at blokka skulle begynne å gli er oppfylt. Når blokka først har kommet i bevegelse, har trær og røtter i skredbanen hatt liten evne til å motstå bevegelsesenergien.

Figur 3-2 (A) Foto av glideflaten tatt 31. mars 2025 (Marius Grøndal, SVV) viser en nesten gjennomgående isflate. (B) Foto av glideflaten tatt under befaringen 7. april 2025.

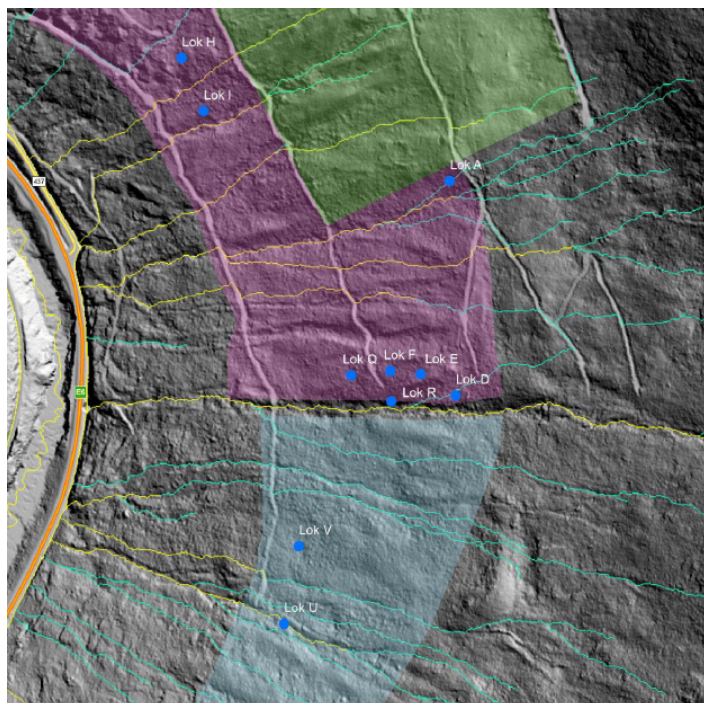
Det ble derfor gjennomført ny kartlegging av et større område av fjellsiden ved E6 Rosten til fots over to dager, 29. og 30. oktober 2015 (SVV, 2015a /7/). Denne kartleggingen, og befaringen som den bygget på, hadde som mål å lokalisere ustabile blokker og identifisere mulige løsneområder for både steinskred/steinsprang og jord/flomskred. På grunnlag av rapporten fra denne utvidede kartleggingen, inkludert en befaring med et fjellsikringslag fra Mesta, ble det vurdert å sikre enkelte blokker i området (SVV, 2015b /8/). Tre lokaliteter pekte seg ut for sikringstiltak som medførte at blokkene ved lokasjon A, Q og F ble tatt ned (se Figur 6-2).

Figur 6-2 Lokalisering av løse blokker (SVV, 2015a). Lokalitet U og V ligger like nord for skredet i 2013.

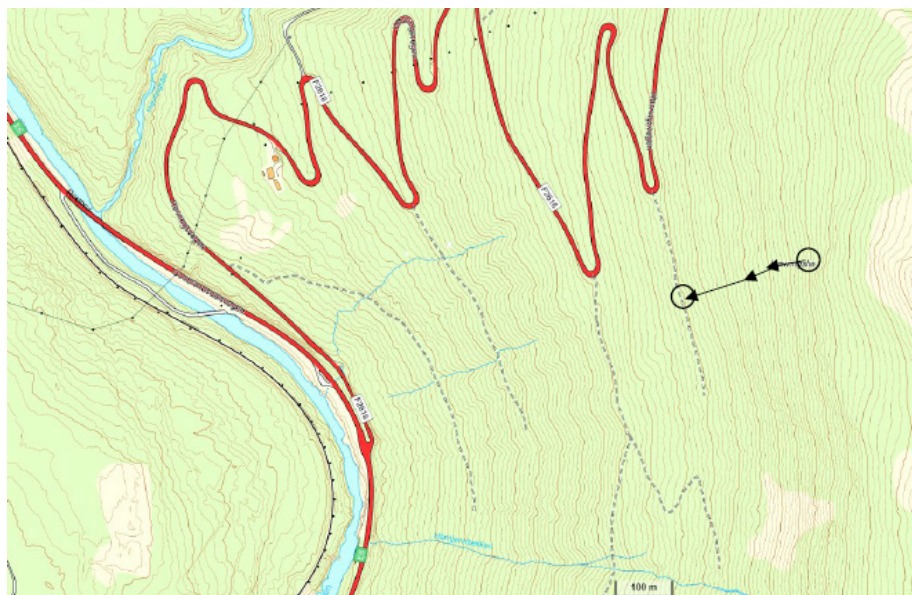
Det gikk et steinsprang et godt stykke opp i fjellskråningen ved Høvringslie i Sel, 24. juni 2022 (Innlandet Fylkeskommune, 2022 /9/). En steinblokk løsnet og kom ned fjellsiden og stoppet opp på en lokalvei over E6 (se Figur 6-3). Her traff den fremparten på en campingbil som var i området. Det var ingen spesielle omstendigheter som kunne forklare at steinblokken løsnet. Det hadde heller ikke vært spesielt mye nedbør og temperatursvingninger i forkant. Selve løsneområdet var litt brattere (ca. 40 grader) enn stedet for den tidligere hendelsen i 2013, og den siste nå i 2025, men ikke betegnet som spesielt bratt. Det vises derfor til årsakssammenhenger som har virket over tid, med fryse-/tineprosesser, porevann/trykk i grunnen, mm.

Figur 6-3 Løsneområde og nedfallsområdet ved Høvringslie (Innlandet Fylkeskommune, 2022).
