# RAPPORT

FORSVARET 2025/02

*Teltbrann ved Sessvollmoen militærleir i  
Ullensaker kommune, 22. mars 2025*

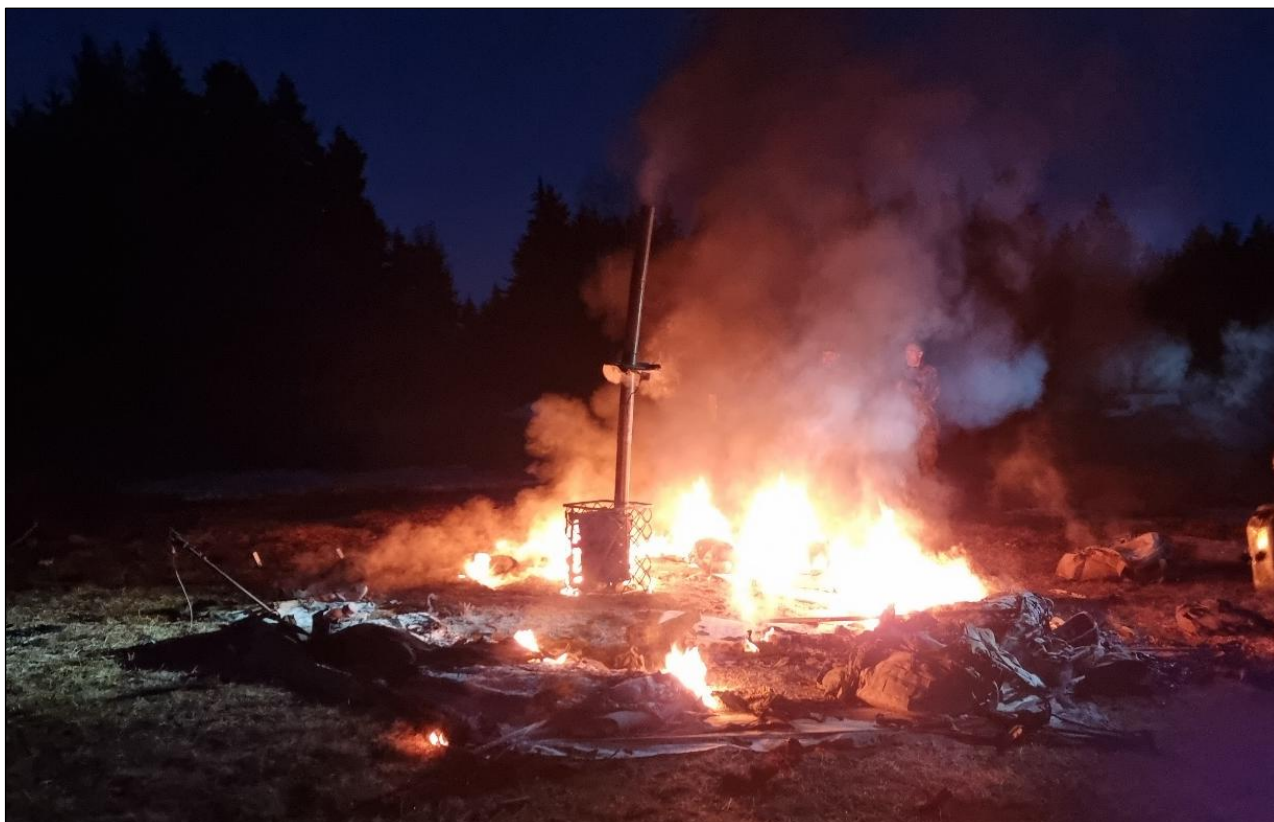
En annen soldat koblet drivstoffslangen fra drivstoffkannen for å hindre spredning av brannen. Deretter kom flere personer for å hjelpe, deriblant én med et brannslukningsapparat. De hentet også vann som stod i nærheten. Teltet ble imidlertid raskt overtent, og brant opp, se figur 1.

Figur 1: Skader på telt og materiell. Teltovnen står igjen. Foto: Privat

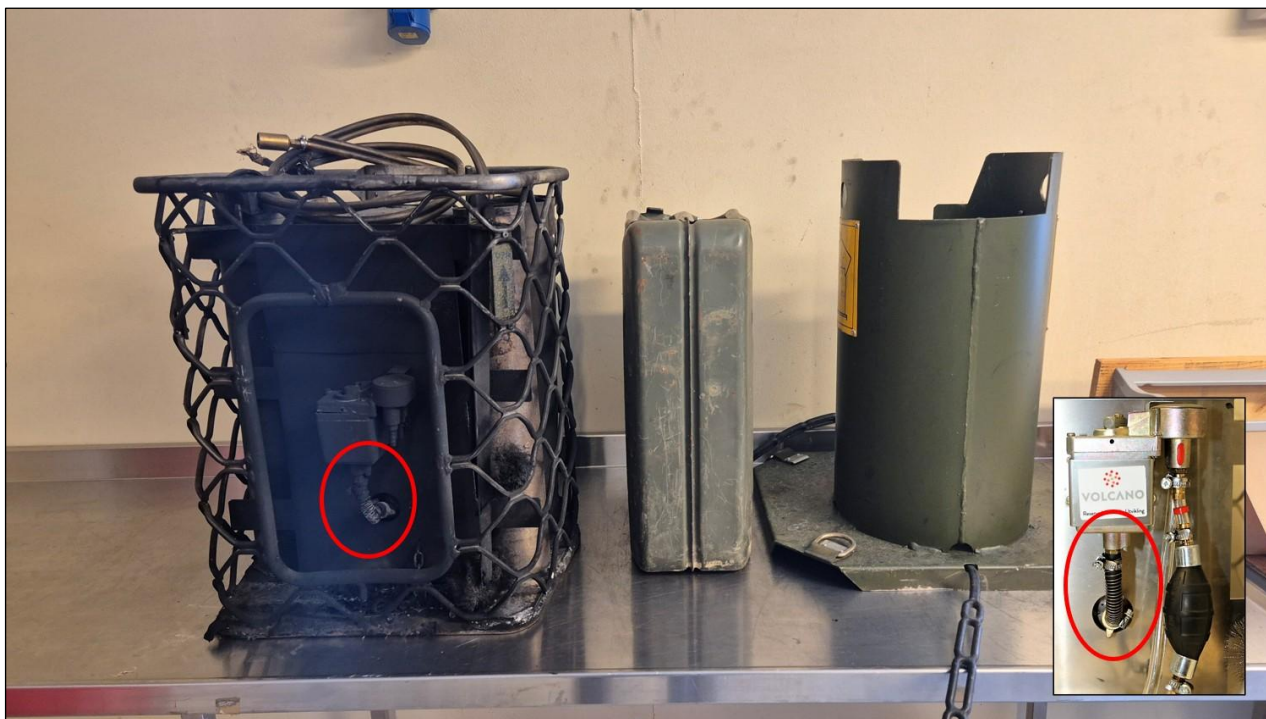
Ovnens bar preg av brannpåvirkning (se figur 3). Drivstoffslangen fra kannen var delvis brent opp eller smeltet. Drivstoffslangen kunne derfor ikke undersøkes. Dette gjaldt også slangestussen ned til brennkammeret. Regulatorhuset, med inntaket for drivstoff, bar også preg av brann og varmeutvikling. Den tekniske undersøkelsen kom ikke frem til en entydig konklusjon.

Figur 3: Tydelig brannpåvirket M94 teltovn. Rød sirkel viser området der slangestussen inntil brennkammeret satt. Foto: SHK / Olav Teigen Maskinforretning (innfelt)

Soldaten oppdaget en lekkasje fra teltovnene med flytende drivstoff på bakken som tok fyr da slangen ble flyttet. Etter tekniske undersøkelser av teltovnene med tilhørende materiell i etterkant av hendelsen, kan ikke SHK konkludere hvor lekkasjen oppsto. Det er flere mulige lekkasjepunkter, slik som løse slangeklemmer og pakninger, feil på regulatorhuset, eller sprekk i drivstoffslangen.
