Avgitt oktober 2025

# RAPPORT BANE 2025/03

## *Jernbaneulykke på Arna stasjon 22. mars 2024*

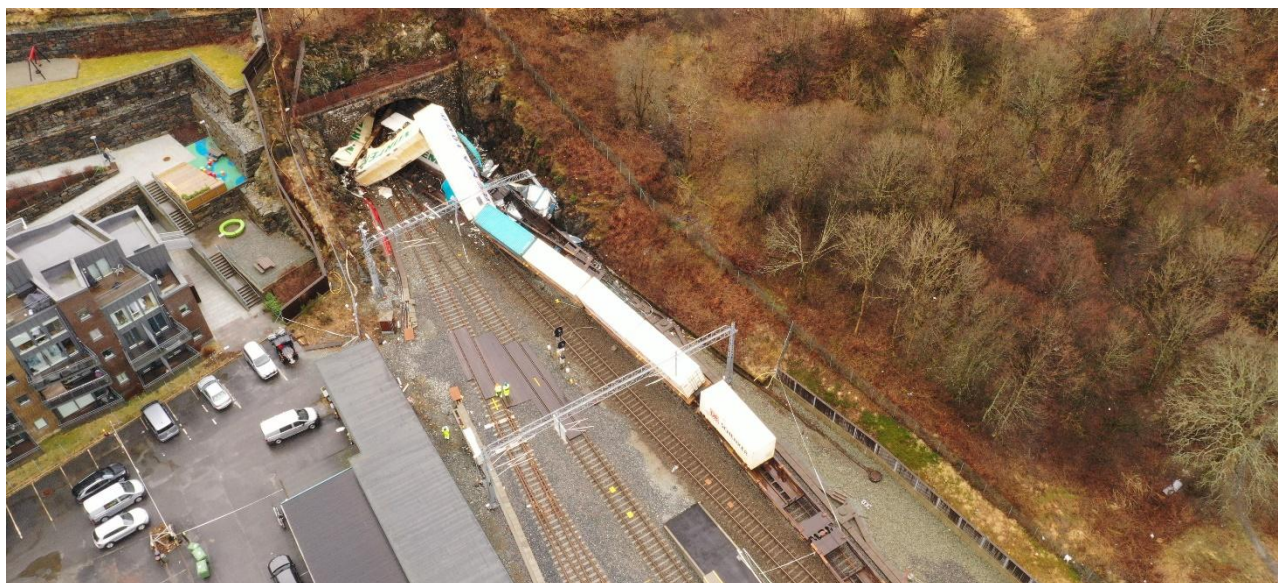
Figur 1: Avsporede vogner i tunnelåpningen til Arnanipatunnelen. Foto: SHK

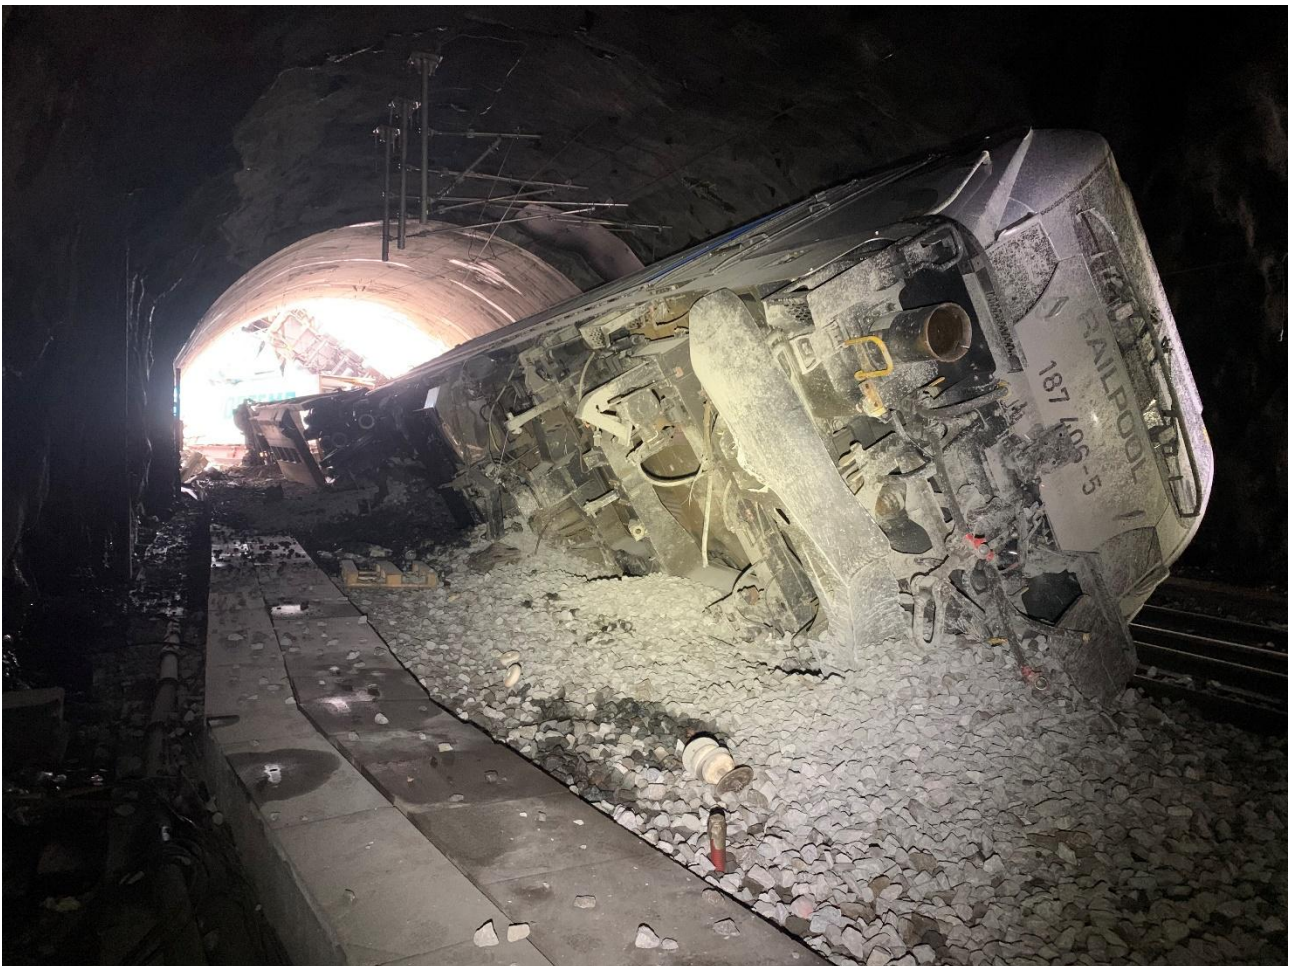
Ettersom toget ikke fikk stanset ved planlagt stoppunkt på stasjonen passerte det signalet i stopp, og ble ledet ut via en avledende sporveksel og inn i endebutt. Lokomotivet ble dyttet opp i sideterrenget og videre inn i tunnelen der det veltet mot venstre og stanset (figur 4).

Figur 4: BR187 etter avsporing i Arnanipatunnelen. Foto: SHK

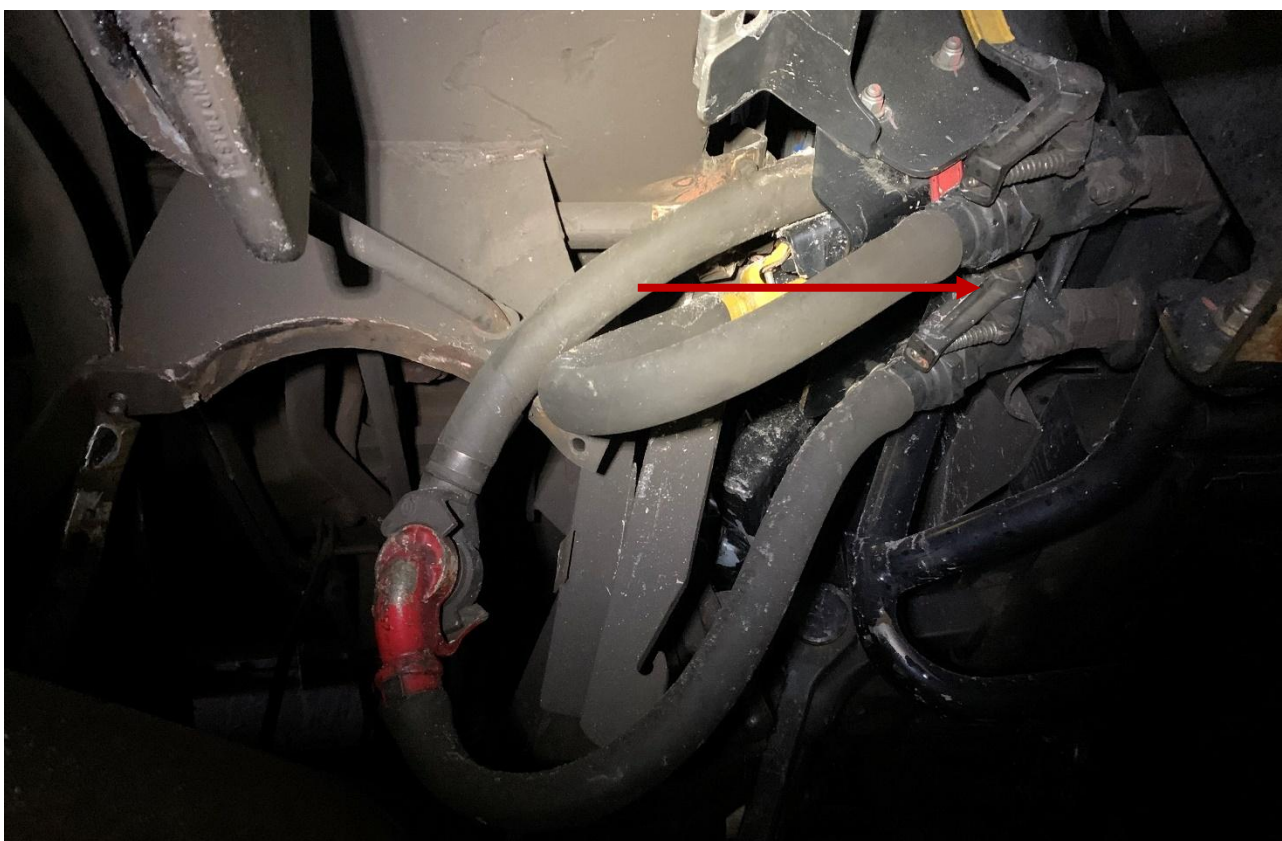
Havarikommisjonen utførte undersøkelser av lokomotiv og vogner på stedet dagen etter ulykken. Godsvognene ble funnet med bremsene tilsatt. På lokomotivet ble kranen som tilhørte hovedledningsslangen som var tilkoblet godsvognene funnet i avstengt posisjon (figur 6).

Figur 6: Kranen for hovedledningen på lokomotivet i stengt posisjon. Foto: SHK

The Norwegian Safety Investigation Authority recommends the Norwegian Railway Authority to ask OnRail AS to risk assess the use of Traxx F160 AC3 (BR187), particularly considering situations that may require closing of the brake pipe cranes.

The Norwegian Safety Investigation Authority recommends the Norwegian Railway Authority to ensure that users of Traxx F160 AC3 (BR187) in Norway has complied with the manufacturer's conditions of use related to the locomotive's braking systems.

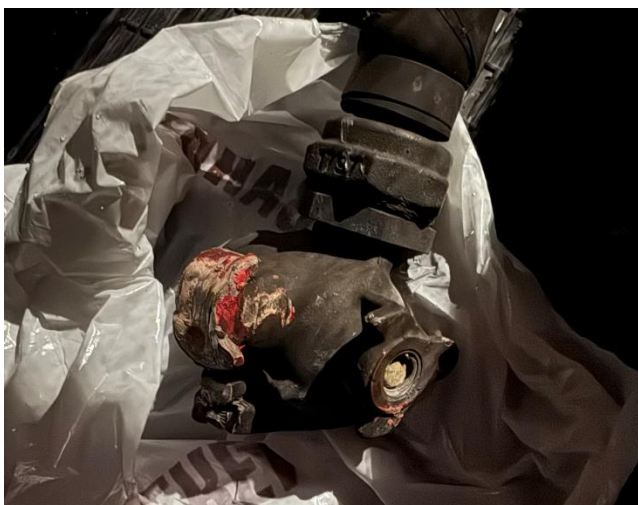
Hovedledningskranen på godsvognen som var koblet til lokomotivet ble funnet delvis åpen (figur 7), men bar preg av å ha blitt skadet i sammenstøtet slik at blant annet hendelen var knekt.

Figur 7: Hovedledningskranen fra første vogn med knekt hendel. Foto: SHK

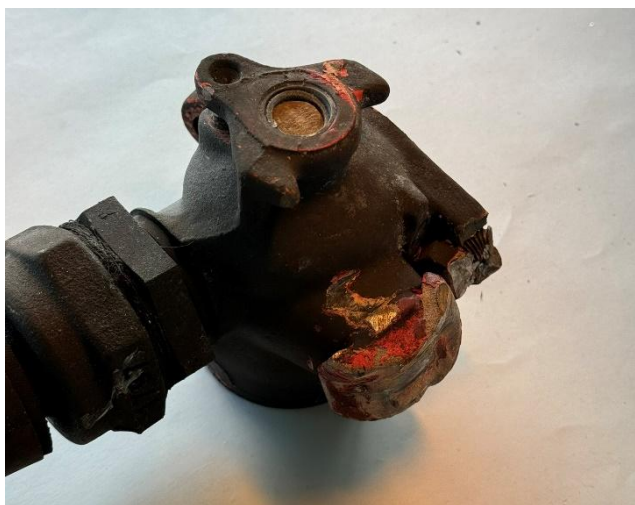
Figur 8: Hovedledningskranen fra første vogn med knekt hendel. Foto: SHK

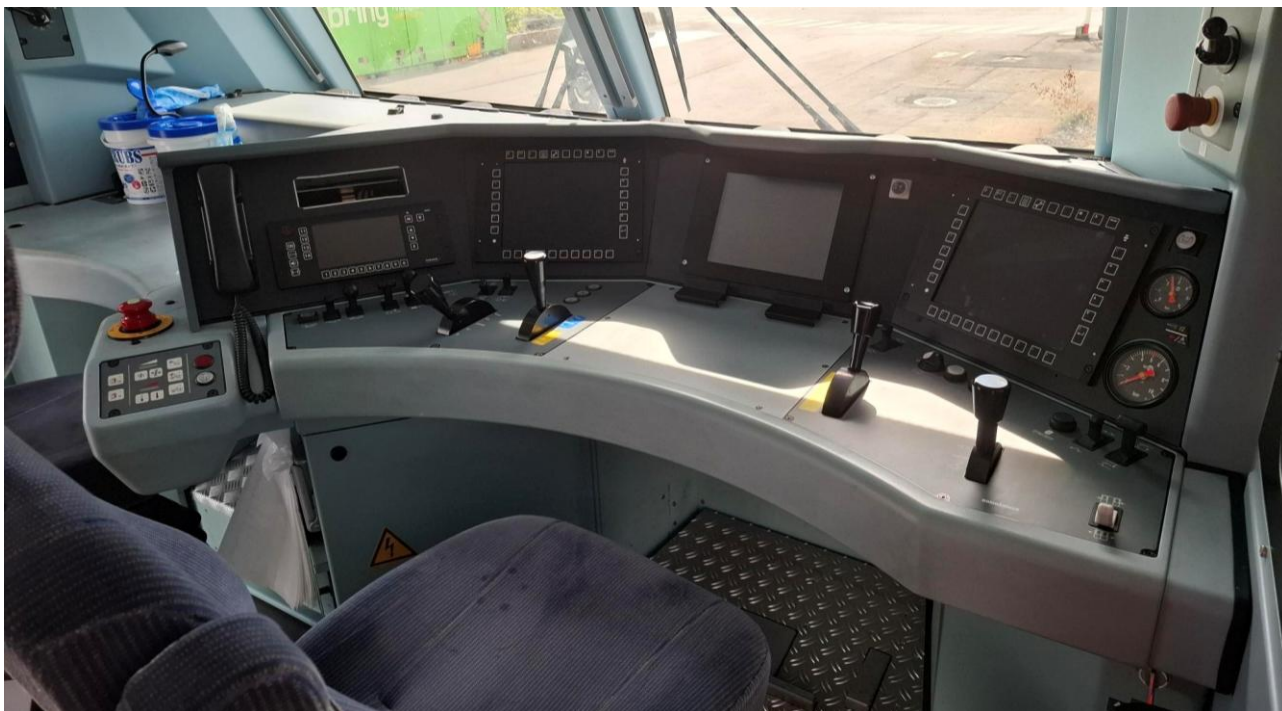
Figur 11: Førerbordet i BR187. Foto: OnRail AS

Førerrommet er utstyrt med skjerm for togradio til venstre for lokfører, skjerm for ETCS/STM er montert i senter og TDD-monitoren til høyre (figur 11). ETCS og STM gir funksjonalitet utover det ATC har ved blant annet å vise avstand til neste signal og at hastighets- og bremsekurver vises. TDD-monitor viser teknisk informasjon om lokomotivet og har valg for ekstra funksjonaliteter på lokomotivet. Av disse funksjonene finnes funksjonen DUMA-powermode som gir økt trekkraft gjennom økt slireaksept på lokomotivet, noe som er en fordel i stigninger.

Førerhåndbokens kap. 8.1 kan forstås slik at begge informasjonsskjermer kan benyttes redundant. Slik Havarikommisjonen har forstått forklaringene fra vitner og OnRail er funksjonen for økt trekkraft likevel kun mulig å nå gjennom den høyre skjermen i TDD-modus.

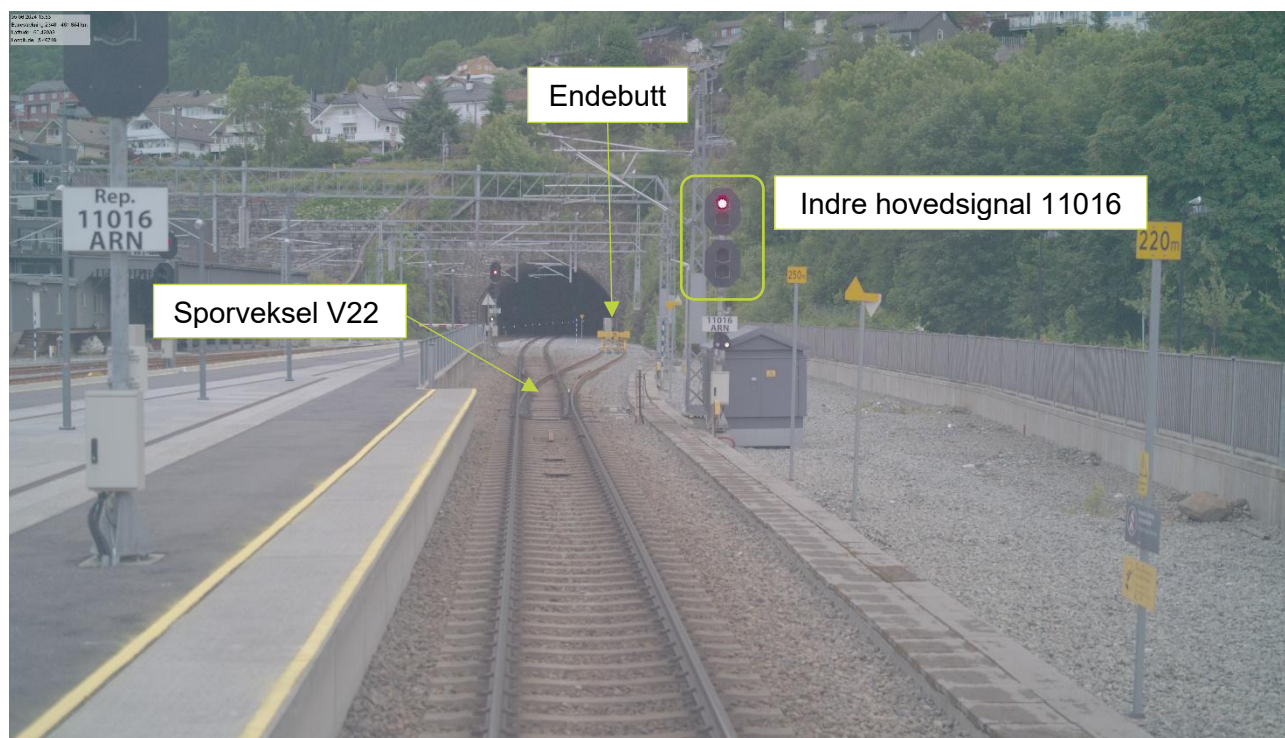
Figur 16 viser målevognsbilde med indre hovedsignal 11016 og endebutt markert. Endebutten er dimensjonert for kjøretøy med maksimal hastighet på 40 km/t. Etter endebutten ligger det pukkmasser frem til en skråning til høyre for tunnelåpningen.

Figur 16: Målevognsbilde av spor 3 på Arna stasjon i retning Oslo. Foto: Bane NOR SF. Påtegning: SHK
