# RAPPORT LUFTFART 2025/11

***Alvorlig luftfartshendelse ved den mobile plattformen Linus, 10 NM vest av Ekofisk L, Nordsjøen 5. juni 2023 med Sikorsky Aircraft S-92A, LN-OMI, operert av Bristow Norway AS***

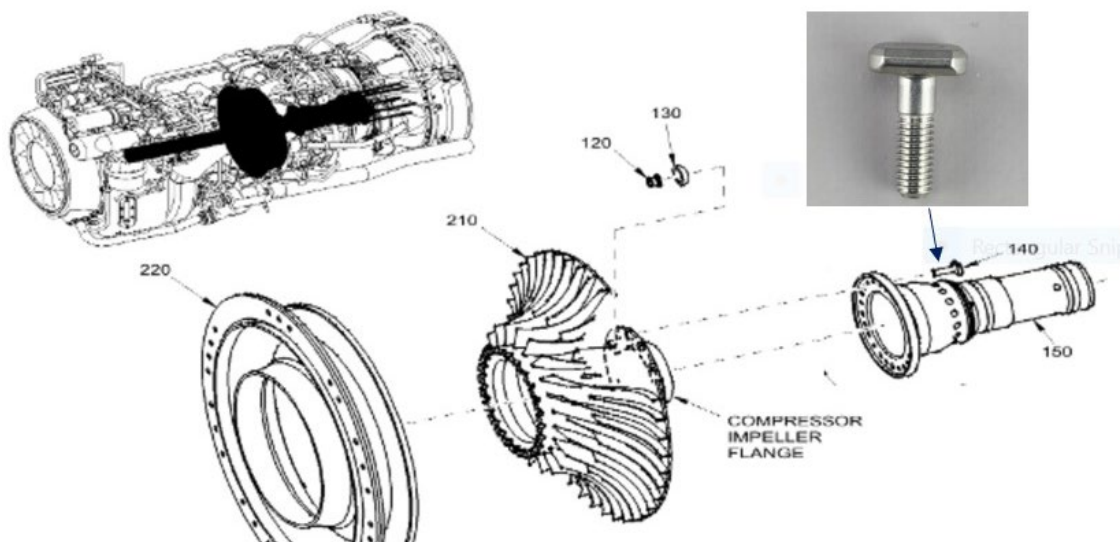
Motorens Cold Section, Hot Section og Turbin ble demontert. Ved demonteringen av Cold Section viste det seg at sammenføyingen mellom sentrifugalimpelleren og den bakre kompressorakselen hadde løsnet. Impelleren og den bakre kompressorakselen har en presspasning og er sammenføyd med tolv T-bolter, se figur 1. Samtlige tolv T-bolter hadde gått til brudd og var årsaken til motorstansen.

Figur 1: Illustrasjon på T-bolt (140) (innfelt bilde) og sammenføyingen mellom impeller og den bakre kompressorakselen. Foto: SHK. Tegning: General Electric

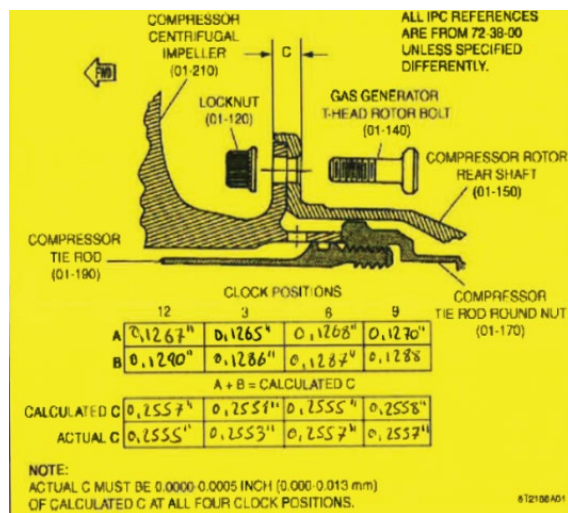
Verkstedhåndboken uttrykker den gjeldende toleransen forskjellig sammenlignet med arbeidsordens figur 1006 (tilsvarende figur 5 i denne rapporten).

De gjeldende instruksjonene i verkstedhåndboken angir toleransen for målingen som +0,0005, -0,0000 tommer (+0,013, -0,000 mm) av den totale tykkelsen når begge flensene måles samtidig.

**MERK:** Faktisk C må være 0,0000–0,0005 tommer (0,000–0,013 mm) av beregnet C ved alle fire klokkeposisjoner.

ITP har opplyst at den oppgitte toleransen ble feiltolket og forstått som +/- 0,0005 tommer.

Figur 5: Skjerm bilde fra arbeidsordre 42355 som viser fabrikantens figur 1006 og sammenføyningen mellom sentrifugalimpelleren og den bakre kompressorakselen. Angitte målinger viser at den totale verdien ved posisjon 9 og 12 er noe utenfor produsentens spesifikasjon. Kilde: ITP/SHK

Oppgaven i arbeidsorden var signert av en tekniker. General Electric har sammen med ITP og Havarikommisjonen evaluert den registrerte målingen i tillegg til det negative avviket. Konklusjonen er at feilmålingen ikke har noen påvirkning på hendelsen.

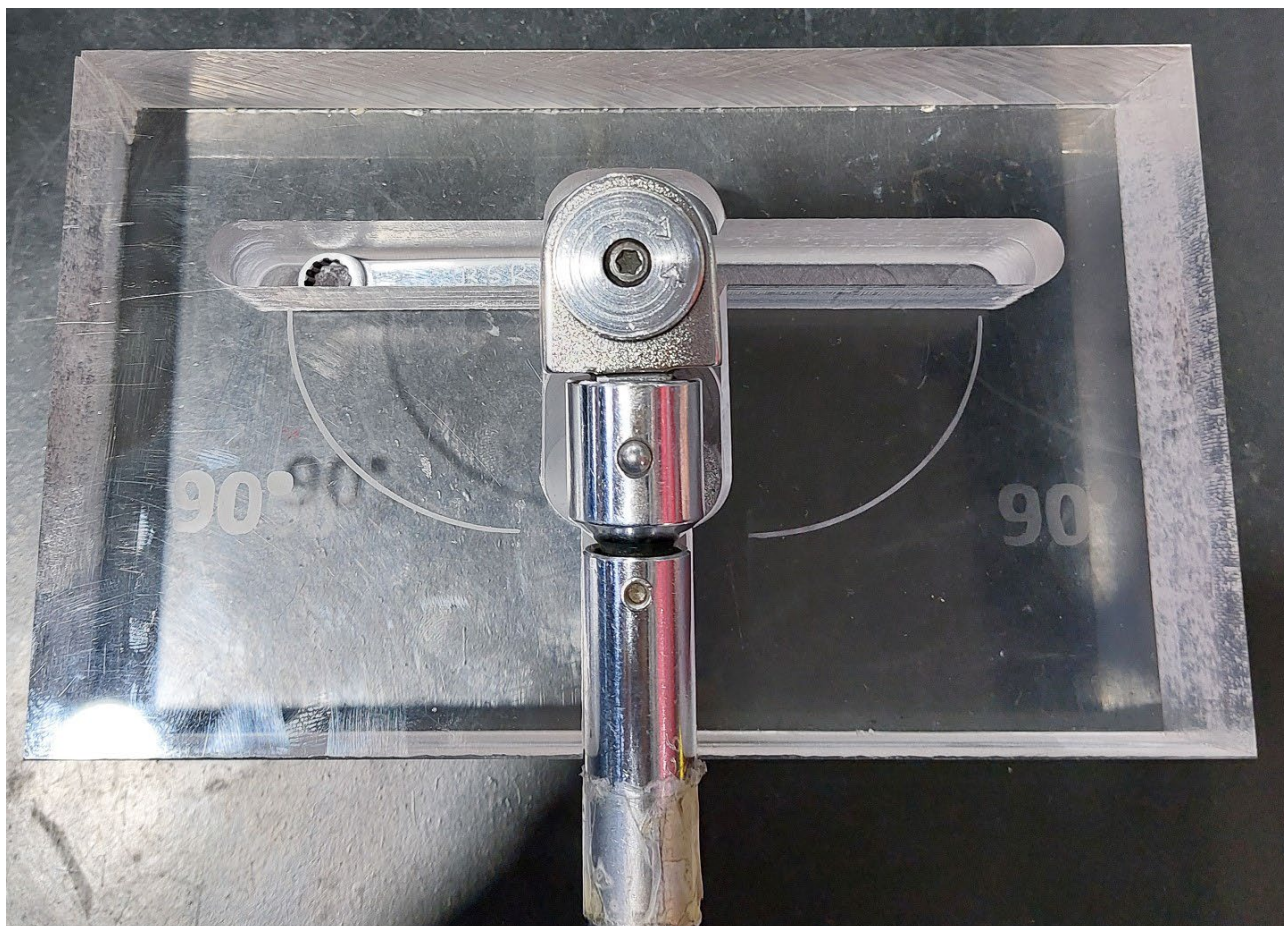
Teknikeren benyttet en momentnøkkel med en forlenger ved tiltrekning av T-boltene. Momentnøkkelen ble brukt med forlengelsen posisjonert 90° i forhold til momentnøkkelen, se figur 6. På den måten må ikke fabrikantens oppgitte momentverdi omregnes.

Figur 6: Momentnøkkel og jigg til å plassere adapter til 90°. Foto: ITP/SHK

ITP testet ikke momentnøkkelen hver gang den ble benyttet for å montere kompressoren til den bakre akselen, men benyttet seg av en årlig kontroll. Arbeidsorden lister ikke den aktuelle momentnøkkelen som ble benyttet. ITP har imidlertid fremvist sertifikatet for den momentnøkkelen som ble brukt etter kontroll i selskapets elektroniske vedlikeholdssystem. Momentnøkkelen er av fabrikat Facom, modell R.306U og fabrikasjonsnummer F03 7226. Momentnøkkelen har et definert område mellom 50 og 250 in-lb. Sertifikatet viser at momentnøkkelen ble kontrollert og kalibrert i september 2021, og det maksimale avviket var -3,40 % på 50 in-lb. Samme momentnøkkel ble på nytt testet i oktober 2022. Da var det maksimale avviket på +3,18 % ved 50 in-lb.

- Etablering av et eget register over momentnøkler som er benyttet ved tiltrekning av mutterne på de tolv T-boltene.
- Definert oppgaven som en kritisk oppgave.
- Oppdatering av arbeidsbeskrivelsen med et ekstra steg for dokumentasjon og registrering av balanseringsprosedyren og balanseringsskivenes installasjonsposisjon.
- Implementering av en ny intern prosedyre for testing av momentnøkler. Denne prosedyren krever månedlige kontroller av alle momentnøkler på egne momenttestere fordelt over arbeidsområdene i ITP verksted, uavhengig av den spesifikke kalibreringsperioden. Momentnøkkelen som brukes til montering av T-bolter, kode M.M4.0303.010, kontrolleres daglig ved starten av hvert skift.

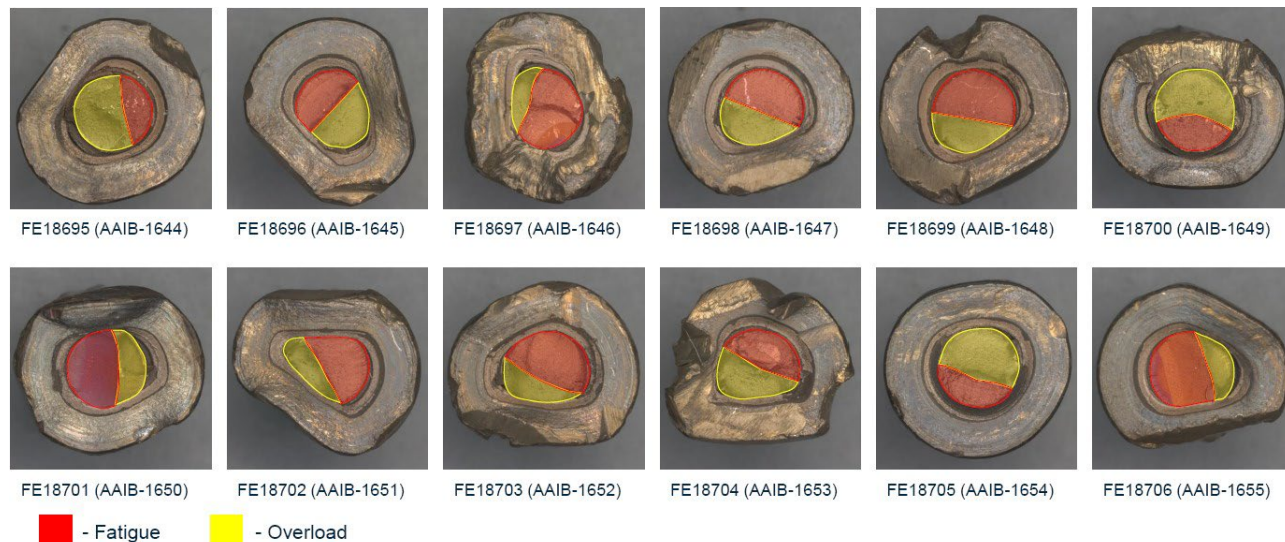
Alle tolv T-boltene i sammenføyningen mellom sentrifugalimpelleren og den bakre kompressorakselen, viser tegn til utmatting i T-boltene, se figur 7.

Figur 7: De tolv mutterne med bolter og indikasjon på utmatting og overbelastning. Foto: QinetiQ/SHK

Utmatningsbrudd hadde startet på flere steder på de individuelle T-boltene, hvor utmattingssprekkene gikk sammen til en dominerende sprekk etter hvert som utmattingen forplantet seg. Alle boltene gikk til brudd, noe som medførte at den bakre akselen løsnet fra sentrifugalimpelleren, se figur 8.

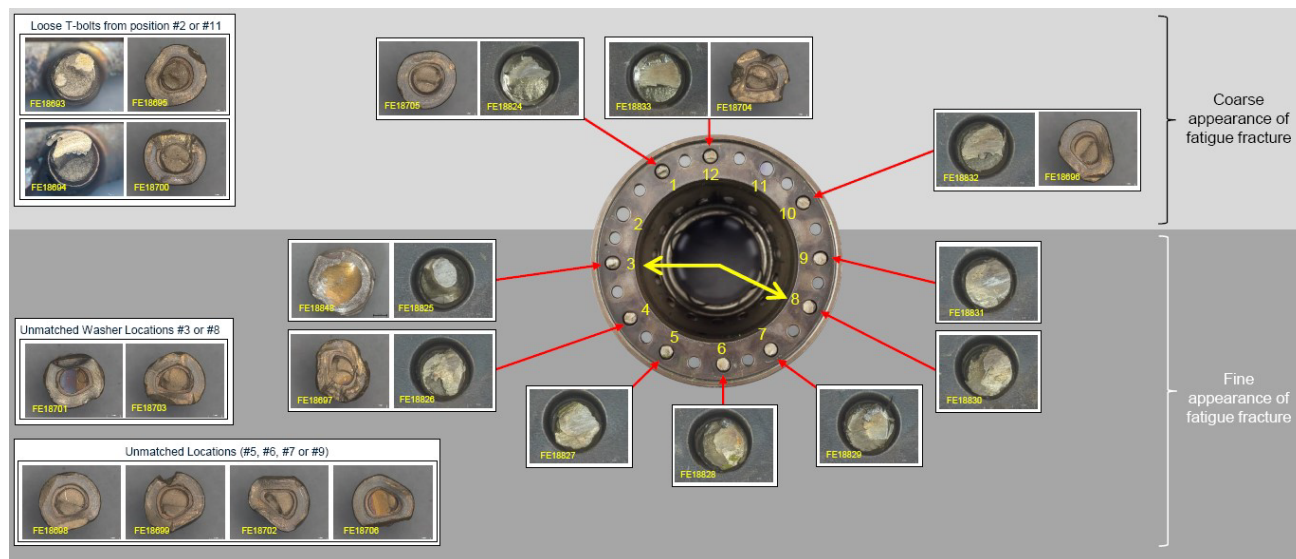
Figur 8: Sannsynlig posisjon og brudd på T-boltene med tilhørende muttere. Foto og illustrasjon: QinetiQ/SHK

Motoren installert i LN-OMI, en General Electric CT7-8A, stoppet brått da alle de tolv T-boltene gikk til brudd. Bruddene i alle T-boltene har startet som utmattingssprekker. Utmattingssprekkene har startet på forskjellig tidspunkt for de ulike T-boltene. Alle boltene har til slutt hatt et overbelastnings-restbrudd. Den bakenforliggende årsaken til at alle de tolv boltene gikk til brudd og at motoren stoppet har ikke kunnet avdekkes med sikkerhet i denne undersøkelsen, men undersøkelsen gir grunn til å anta at den er vedlikeholdsrelatert.

Statens havarikommisjon tilrår at General Electric oppdaterer reparasjonshåndboken GEK 105175 til å inkludere et sikkerhetstrinn for å identifisere mulige menneskelige feil etter at montering og balansering av kompressorrotoren er fullført.
