# Trygge bruer Hovedrapport

Statens vegvesen  
16. januar 2024

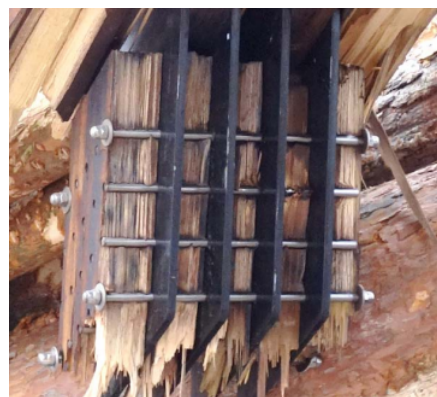
Blokkutrivning, illustrert på bildet til høyre, oppfattes av flere fagpersoner som et sprøtt brudd (uten forhåndsvarsel), og innebærer at treverket bryter ut av blokken mens slisseplater og dybler står igjen.

Bilde av blokkutrivning fra Perkolo bru
