## Deepwater Horizon-ulykken: Årsaker, lærepunkter og forbedrings- tiltak for norsk sokkel

DATO  
2011-05-31

UTARBEIDET AV  
Ranveig Kviseth Tinmannsvik m. fl.KONTROLLERT AV  
Knut ØienGODKJENT AV  
Lars BødsbergRAPPORTNR  
SINTEF A19148ISBN  
978-82-14-05088-2GRADERING  
Åpen

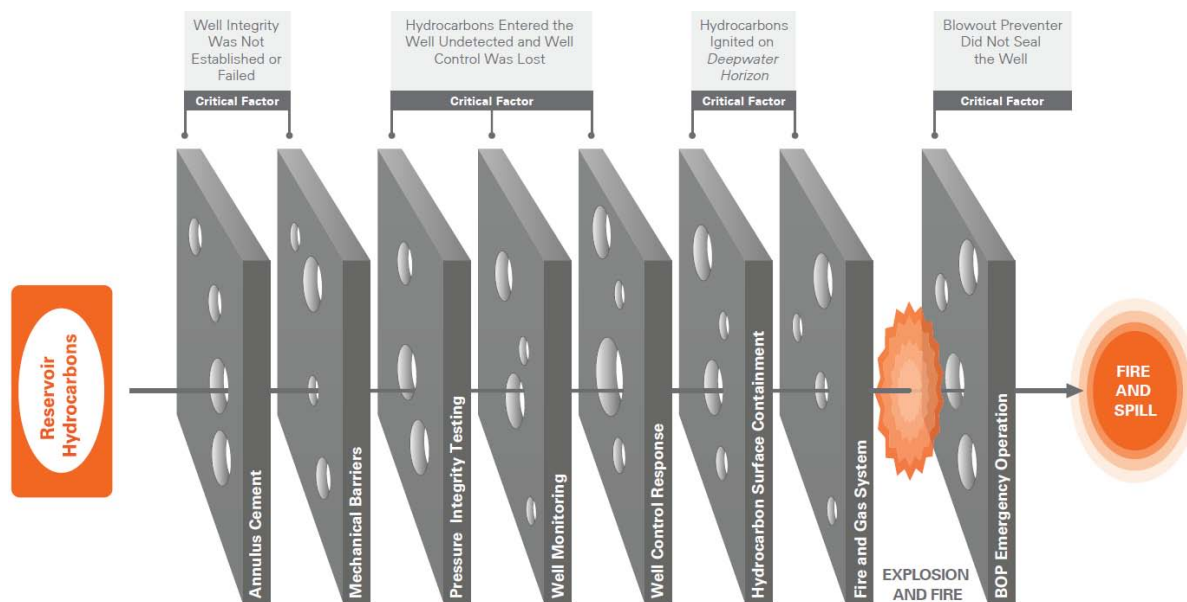
**Figur 4.1** BP sin oversikt over barrierer som ble brutt og som bidro til ulykken (Kilde: DWH-2, s. 32).

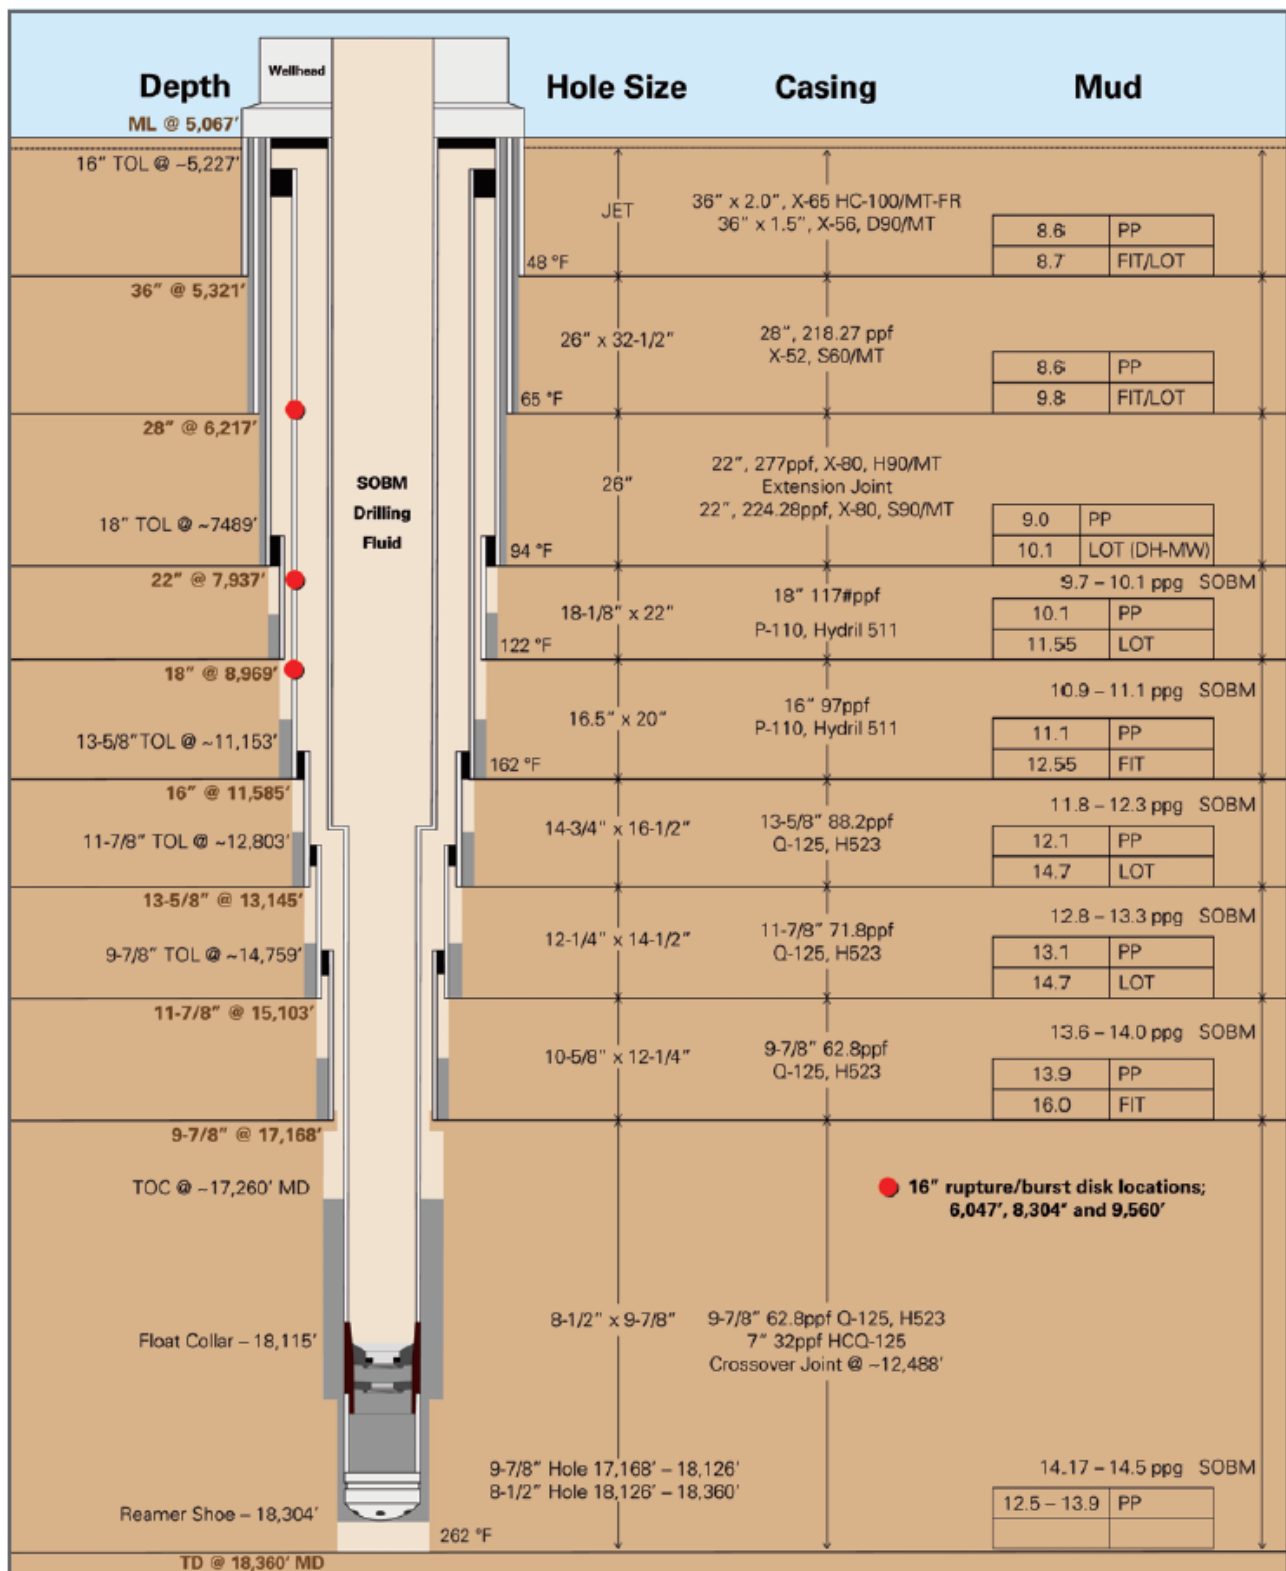
Etter dette gjennomførte man en positiv trykktest av brønnen og en negativ trykktest av sementpluggen i brønnen. Resultatene ga grunn til å mistenke at pluggen ikke holdt tett, testprosedyren ble endret og en fikk et annet resultat. Selv ut i fra dette resultatet, kunne man forstått at det var lekkasje inn i brønnen, men det ble bortforklart. Se skisse av Macondo-brønnen i Figur 4.3.

**Figur 4.3** Skisse av Macondo-brønneren (Kilde: DWH-2, s. 19).

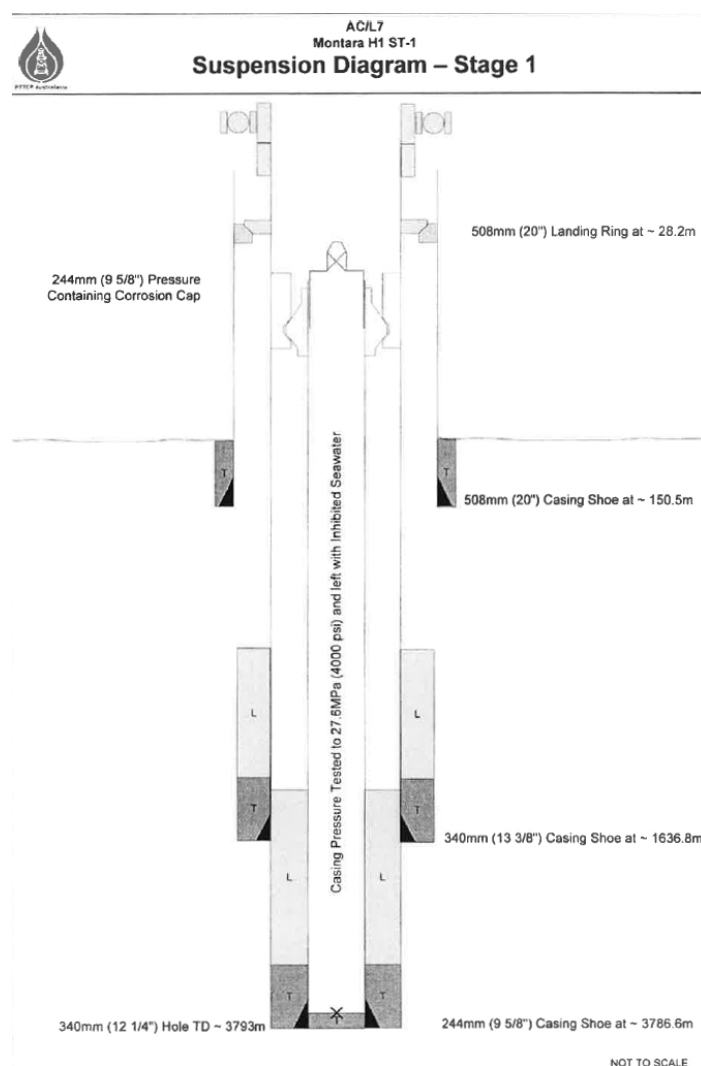
Når man så kom tilbake til brønnen for å komplettere den, ble korrosjonsdekselet fjernet, mens man holdt på med en annen brønn. Ingen BOP var installert. Utblåsningen skjedde på grunn av at verken primær- eller sekundærbarrieren i brønnen fungerte. Se skisse av Montara-brønnen i Figur 4.4.

**Figur 4.4** Skisse av Montara-brønnen (Kilde: MON-1, s. 212).

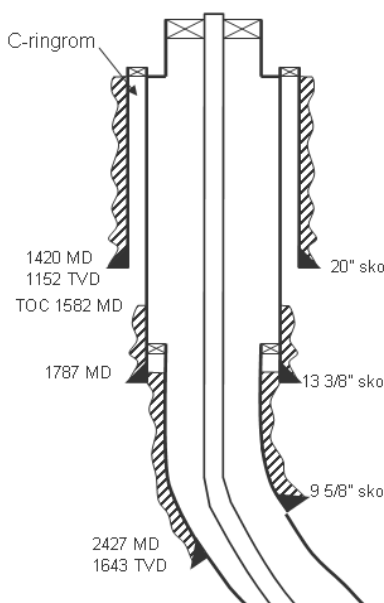
13 3/8" fôringsrøret ble logget på grunn av tidligere indikasjoner på svekkelse. Det ble oppdaget en slitasje på 14 % ved rundt 1.400 m. Det nye sidesteget ble så boret. Underveis oppstod det tap av borevæske og brønnsparke så trykkprognosene måtte oppdateres. Det medførte at man valgte å bore trykbalansert (MPD). Et kritisk forhold ved MPD-operasjoner er at en her vil ha felles barriereelementer, dvs. ikke uavhengige primær- og sekundærbarrierer. Det er gitt mulighet for å benytte MPD under forutsetning av at det gjennomføres risikoanalyser, og at tiltak identifiseres og utføres for å få ned risikoen til et nivå tilsvarende med to barrierer. Dette ble ikke gjort på Gullfaks C. Følgelig ble 13 3/8" fôringsrøret et felles barriereelement under videre operasjon. Problemet oppstod da det gikk hull i 13 3/8" fôringsrøret og borevæske lakk ut i formasjonen og man måtte håndtere et brønnsparke. 20" skoen sprakk opp og en tapte borevæske til formasjonen. Det som hindret hendelsen fra å eskalere, var at løsmasse og borekaks avpakket 9 5/8" skoen som hindret videre innstrømning fra reservoaret (GFC-2). Se skisse av Gullfaks C-brønner i Figur 4.6.

**Figur 4.6** Skisse av Gullfaks C-06A brønnen (Kilde: GFC-2).

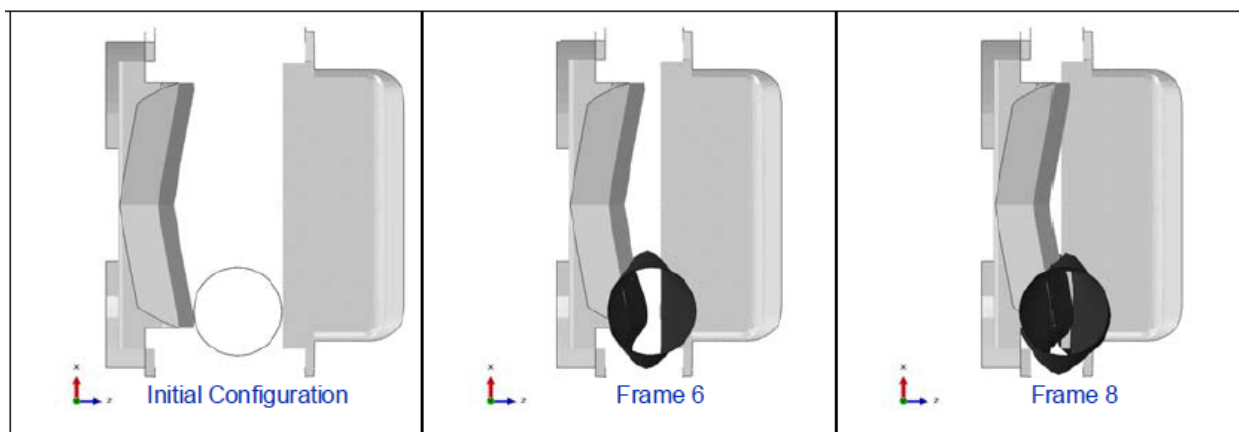
**Figur 5.2** Usentrert borestreng delvis utenfor kuttflaten til BSR (DWH-10, s. 162).

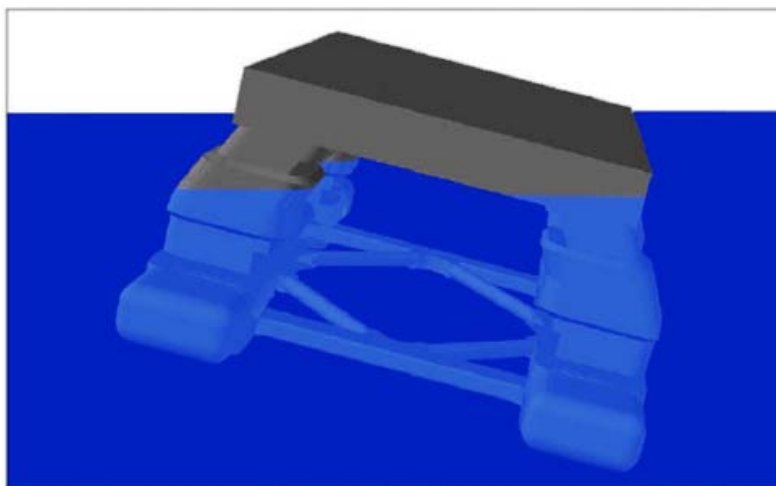
U.S. Coast Guard (USCG) har analysert utvikling av krengevinkler og deplasement p grunnlag av fotografier og fartydata (DWH-11, Appendiks L). Konklusjonen er at forskyvning av masser ombord (ballast, dekkslast) ikke alene kunne gi den observerte utvikling, og at fylling utenfra (hyst sannsynlig brannvann) dermed mtte vre hovedrsaken. Ansltt kning i deplasementet frem til like fr havariet var 2.300 tonn, hvorav 800 tonn i lpet av de siste 4 timer og 22 minutter. Figur 7.2 viser innretningen med 15 grader helning til styrbord og med akterlig trim p 5 grader.

**Figur 7.2** Beregningsmodell av Deepwater Horizon - status per 22. april 2010 kl. 10:34, like fr havariet (DWH-11, Appendix L).
