Vedlegg til rapport SINTEF A19148, mai 2011:

Deepwater Horizon-ulykken:

Årsaker, lærepunkter og forbedringstiltak for norsk sokkel

Vedlegg 3 – 6:

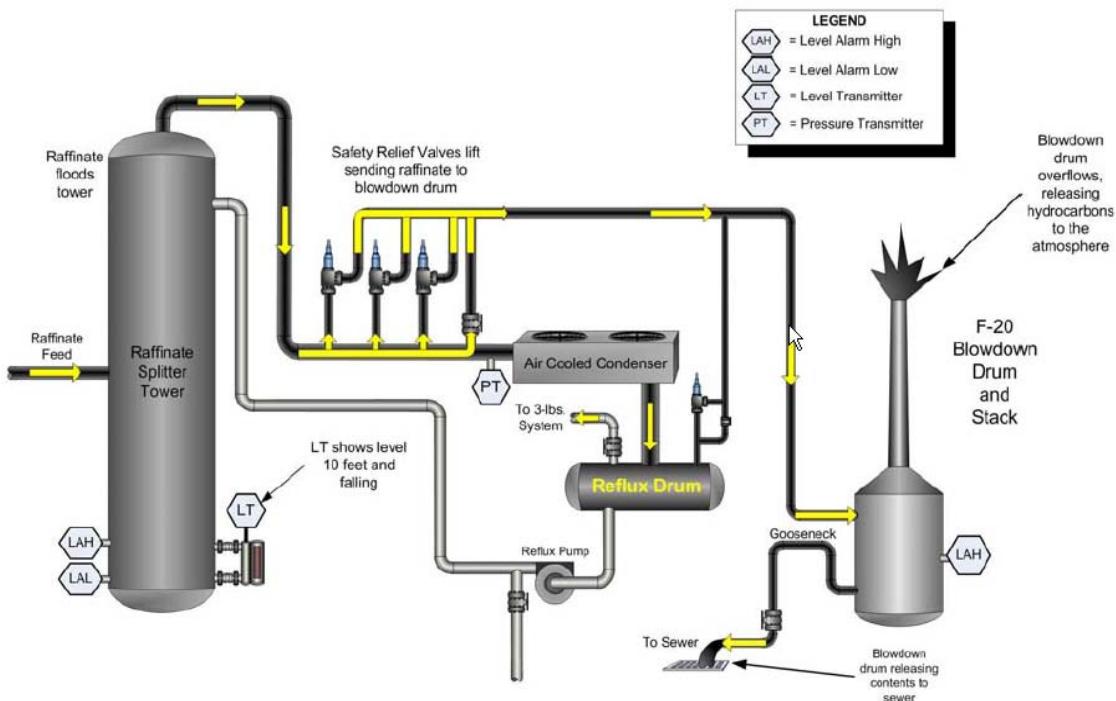
Figure 1. The raffinate section of the ISOM unit. [1]

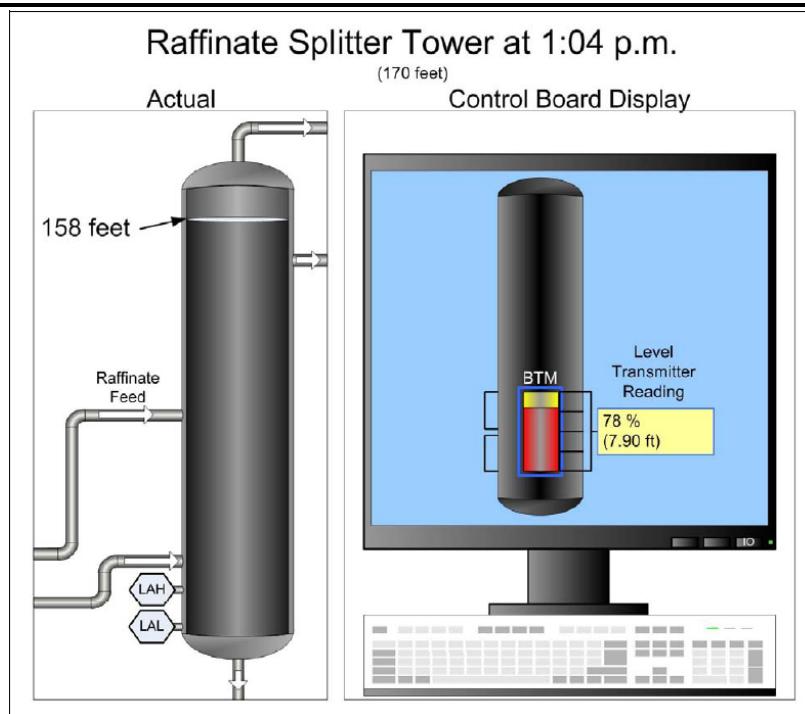
The board operator placed the tower level control valve in manual mode and closed it. Figure 3 shows a simplified illustration of the raffinate splitter tower (left part of the figure). At the bottom of the tower there are two level alarm indications (LAH = Level Alarm High and LAL = Level Alarm Low). The liquid level in the tower shall be kept in between these two levels. If the liquid level rises above LAH (which gives a high alarm), liquid has to be removed from the tower through the piping at the bottom and sent to storage. Further downstream on this piping (not shown in the figure) is the tower level control valve located. This valve will, if placed in automatic mode, automatically open and release liquid from the tower if the level is too high. However, this valve was taken out of automatic mode and placed in manual mode, and then closed. Liquid was sent into the tower, but nothing was taken out. Thus, the liquid level in the tower raised above the allowed 10 feet.

Figure 3. Actual and displayed liquid level in the tower at 1:04 p.m. [1]

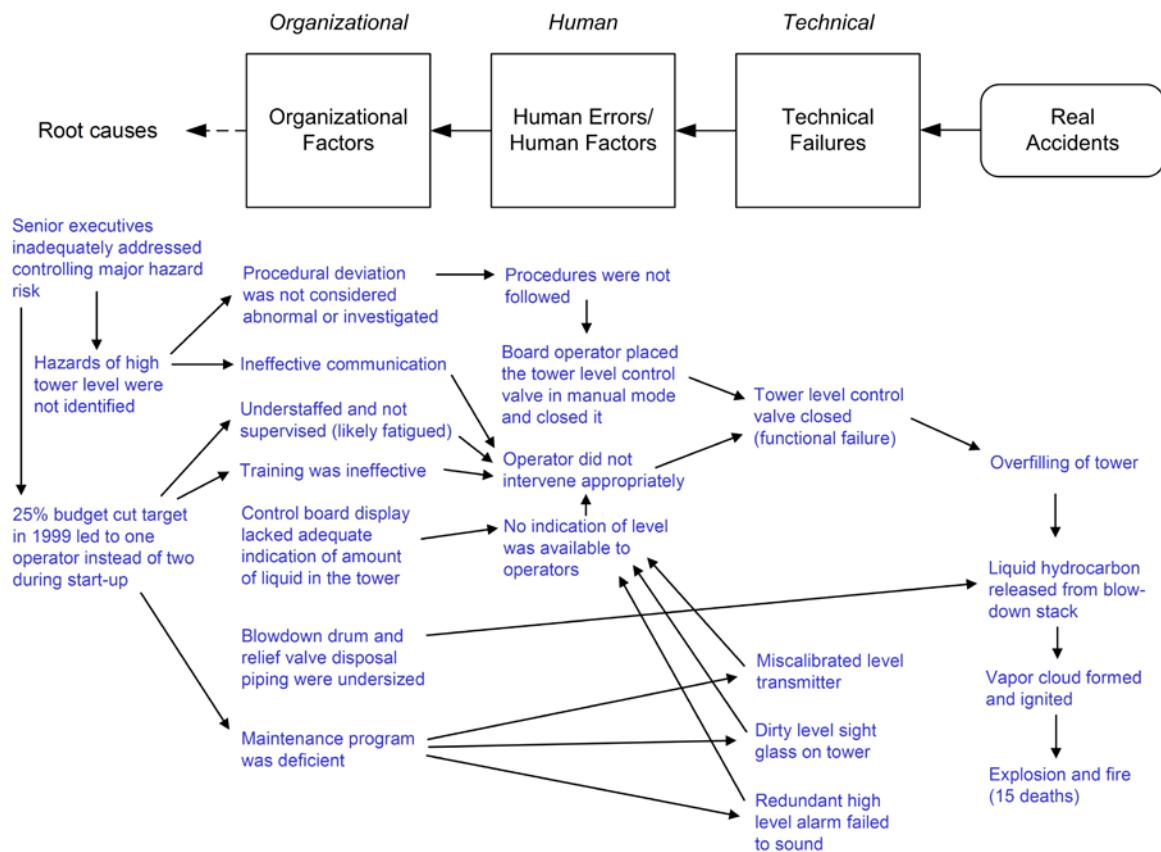
In Figure 4 we have included some of the most important direct causes, contributing causes and root causes in a simplified causal chain.

Figure 4. Important direct causes, contributing causes and root causes to the accident. [4]

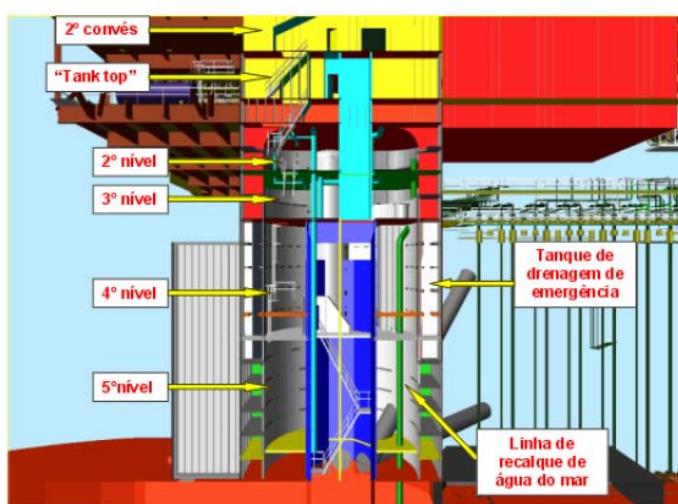
Annex 6

Convés = Deck
Nível = Level
Tanque de drenagem de emergência = drains storage tank
Linha de recalque de água do mar = seawater pumping line

Tankfylling i BB baug søyle (for å motvirke SB fylling) ga øket nedsynking.

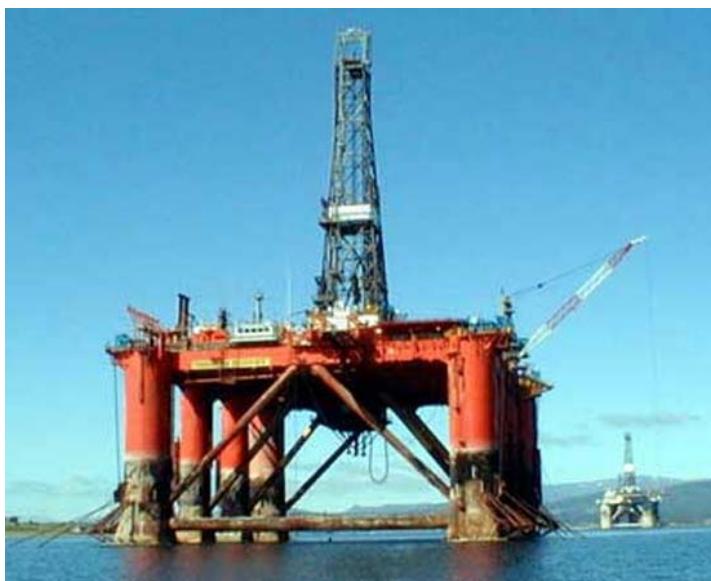
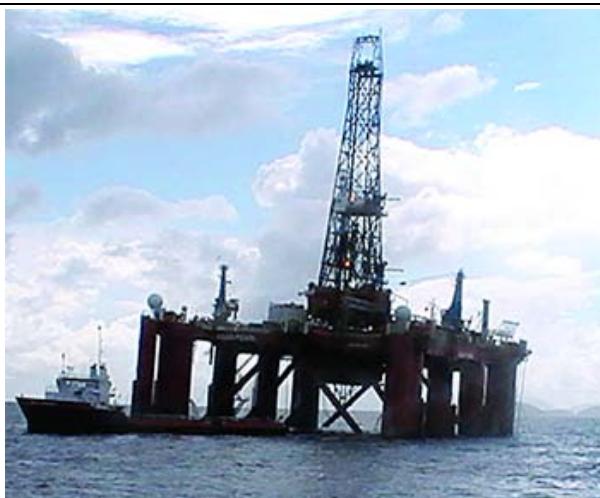
The figure above shows Aban Pearl, tilting during transit, off Trinidad and Tobago, August 2009 [2]. During the route from [Trinidad and Tobago](#) to Venezuela its flotation devices took on water in heavy seas about 2 nautical miles (3.7 km; 2.3 mi) south-west of Point Baline, [Gaspar Grande, Trinidad and Tobago](#) and there was a call to evacuate the platform.^[9]

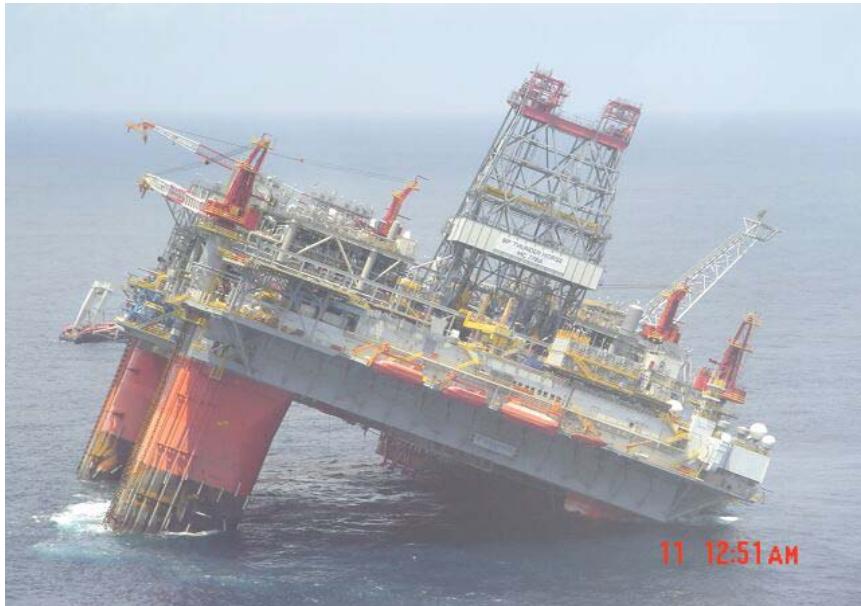
Thunder Horse, a floating production platform was facing stability problems and the rig was abandoned.

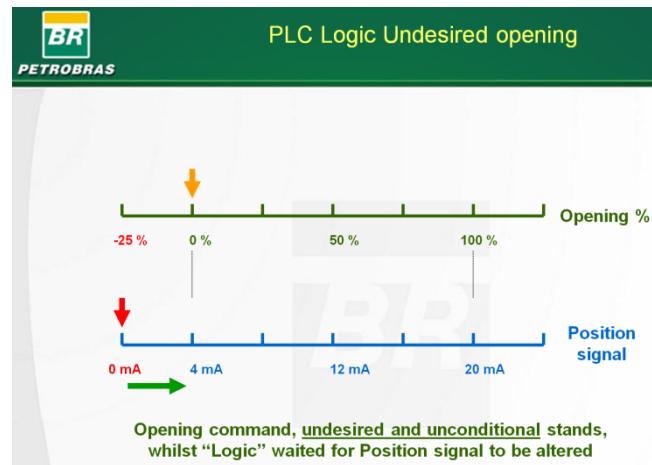
Etter noe unormale svingninger i hovedstrømtilførselen, oppsto det feil i batteriladere og system med styringslogikk for operasjon av ventiler i ballastsystemet, ved at systemkomponenter ble strømløse. Dette førte igjen til uønsket åpning av ventiler:

Strømløst posisjons-signal fører feilaktig til ventilåpning, fordi strømmen som tilsvarer 'ønsket åpning = 0' er større strømmen fra posisjons-signalet (=0).

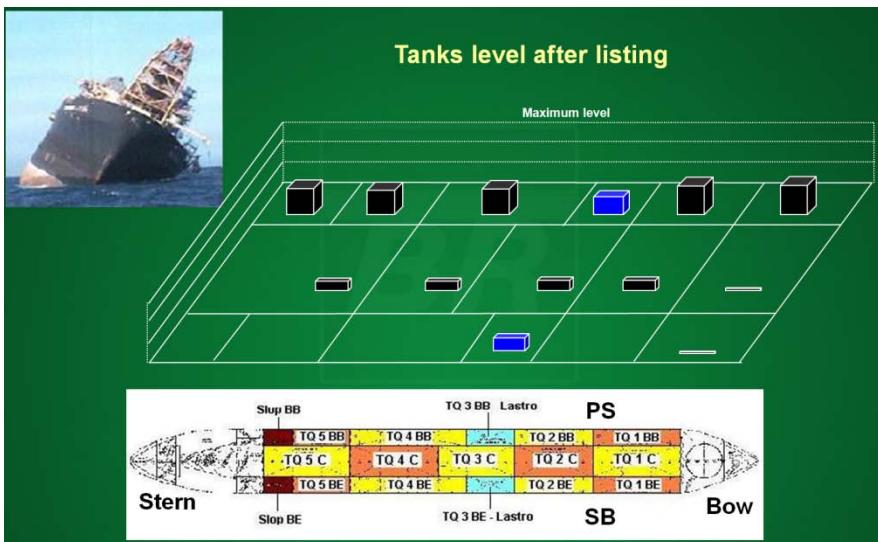
Styringsfeilen førte til uønsket fylling av BB ballast-tanker:

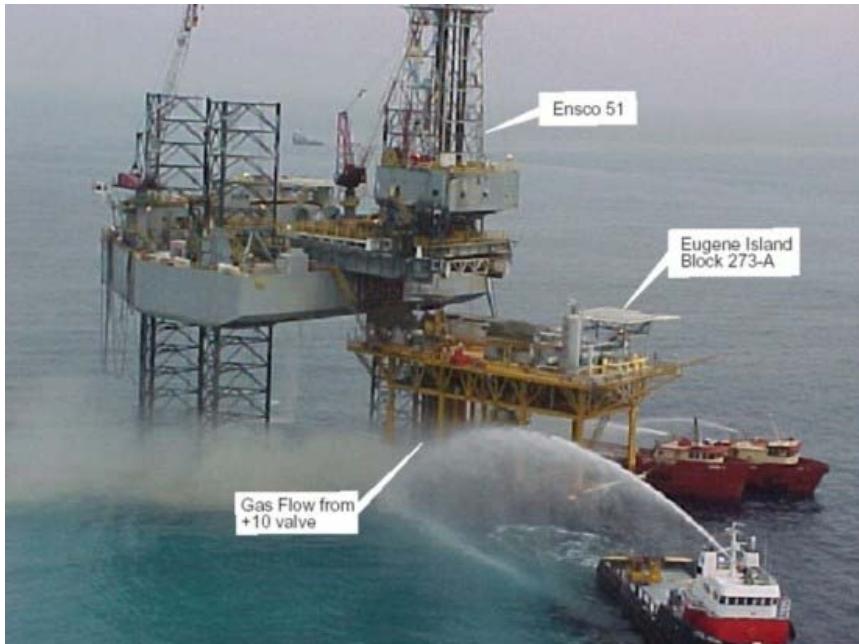
EnSCO 51 before ignition [1]:

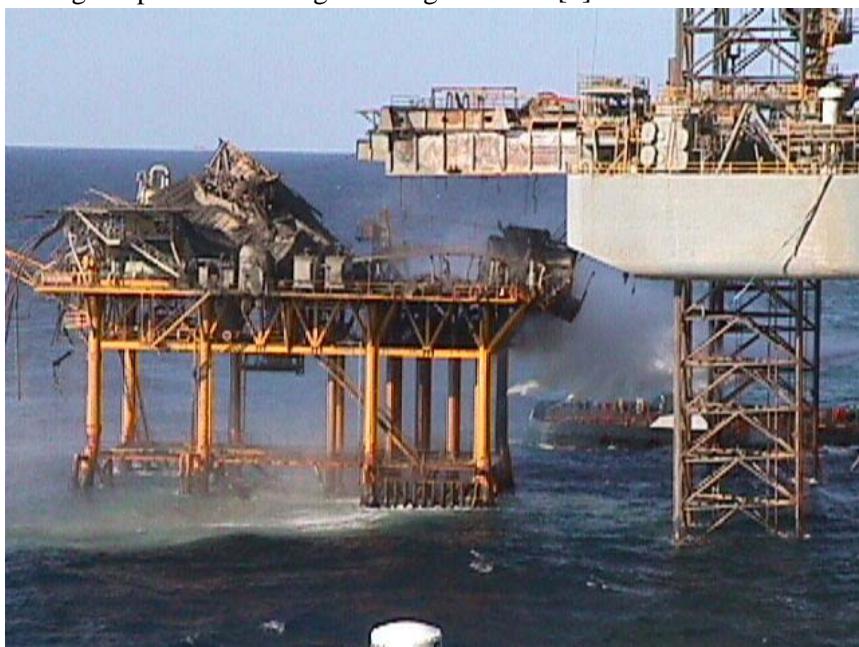
Damage to platform and rig resulting from fire [1]:
