## **NVEs FLOM- OG EROSJONSSIKRINGSTILTAK I LÅGEN-, GLOMMA- OG TRYSILVASSDRAGENE. FUNKSJON OG VIRKNING UNDER FLOMMEN 1995**

Delutredning 5.1 for flomtiltaksutvalget

| TITTEL<br>NVEs FLOM- OG EROSJONSSIKRINGSTILTAK I<br>LÅGEN-, GLOMMA- OG TRYLSVASSDRAGENE.<br>FUNKSJON OG VIRKNING UNDER FLOMMEN 1995.<br><br>DELUTREDNING 5.1 FOR FLOMTILTAKSUTVALGET. | NOTAT<br>nr. 7/96 |
| | DATO 28.05.96 |

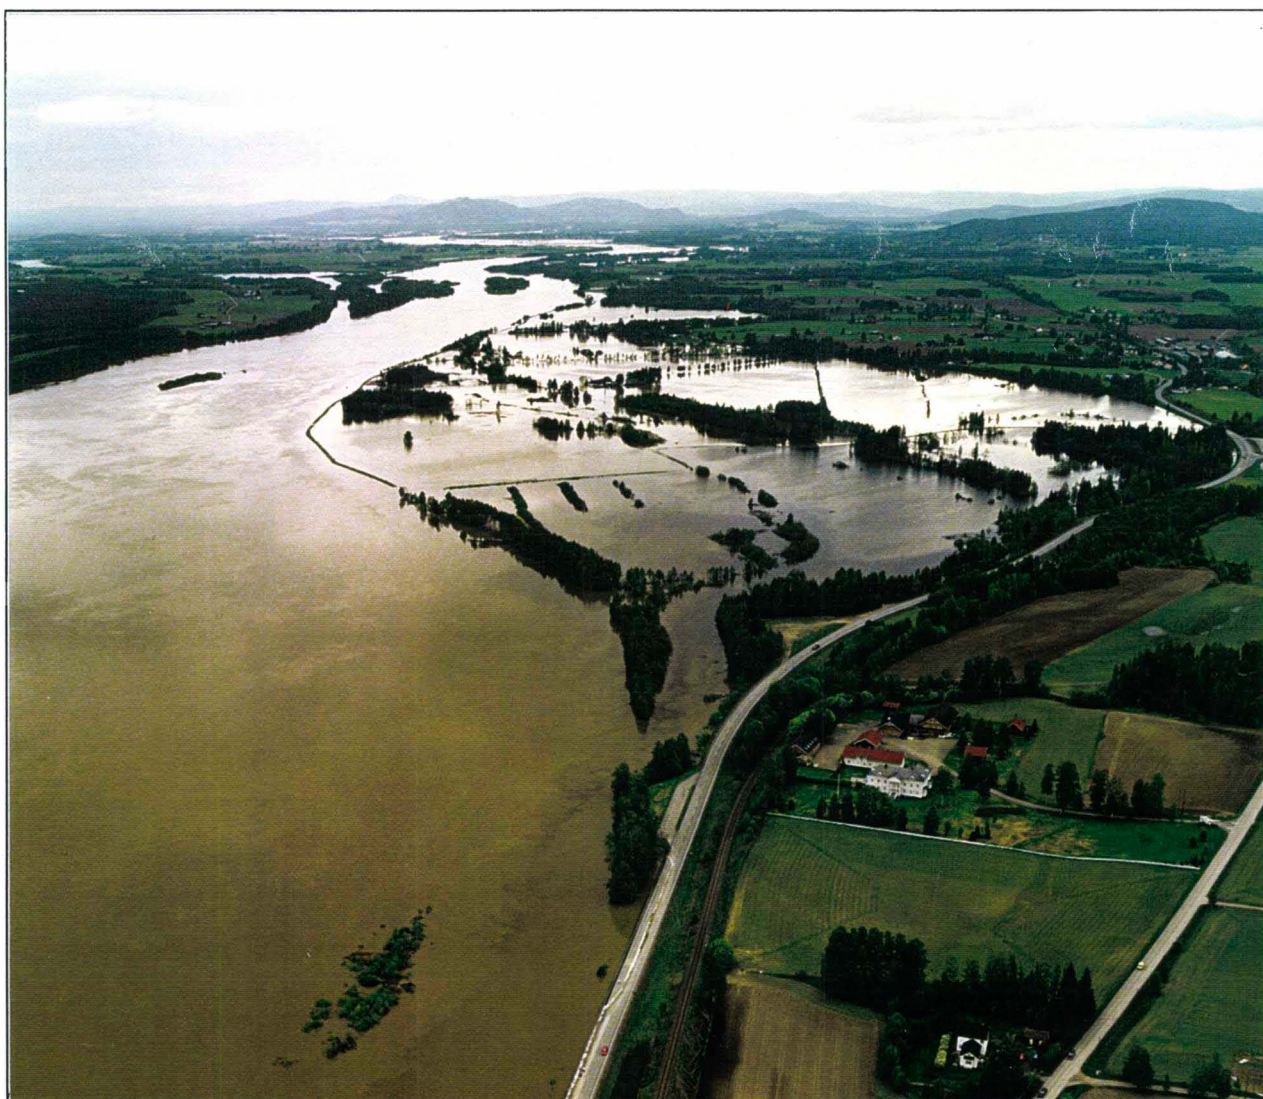
Omslagsbilde: Flomverket Stemsrud-Namnå i Åsnes kommune.  
Bruddet sees i nedre del av verket mot Glommas bredd.  
Flyfoto: FOTONOR AS ©

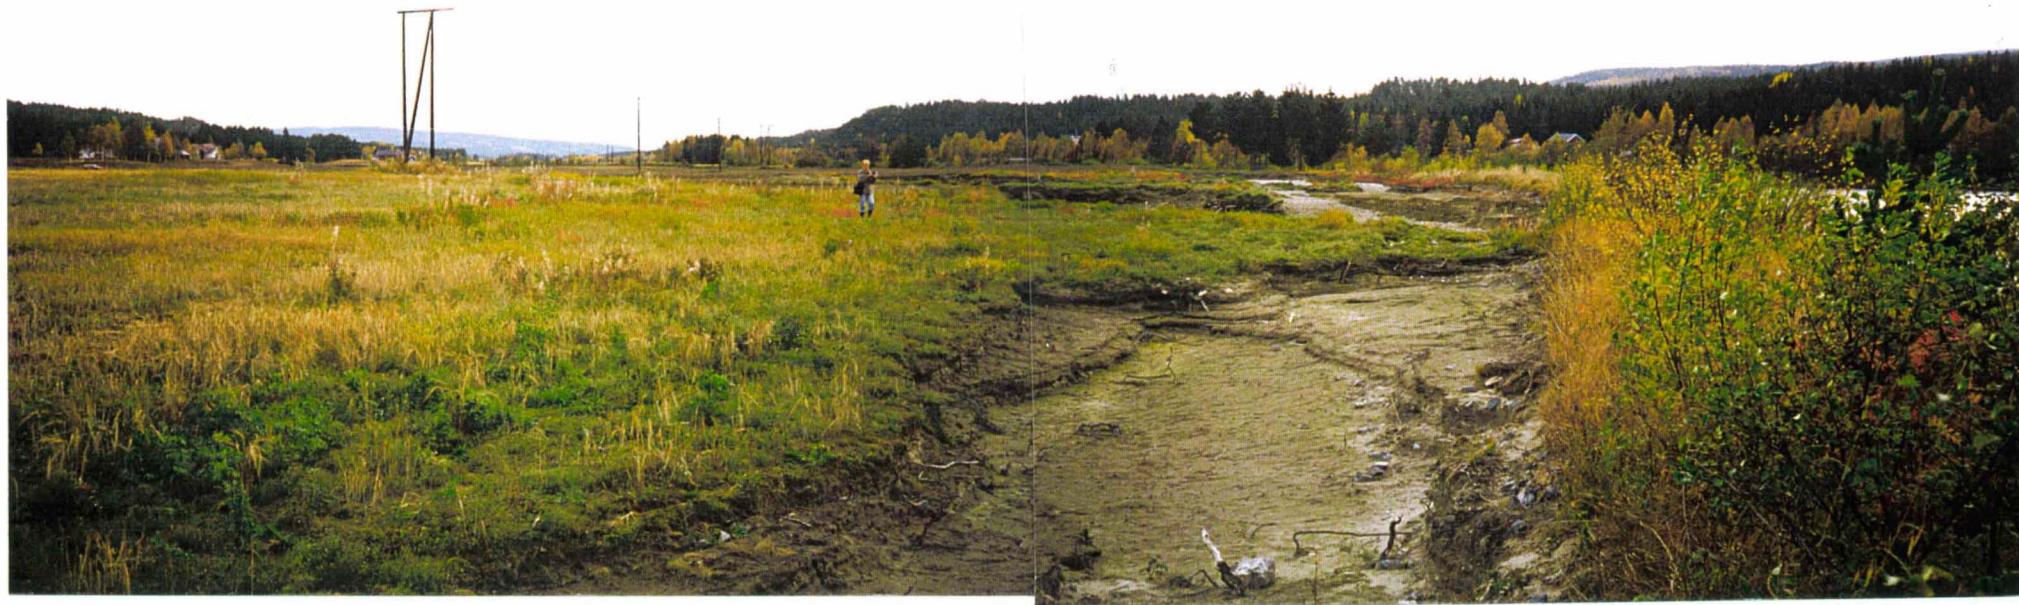
Fig. 6.1: Elvekanten med kantvegetasjon står fint etter flommen. Erosjonsskadene finnes på baksiden. Glomma ved Gammelstu-Strand.

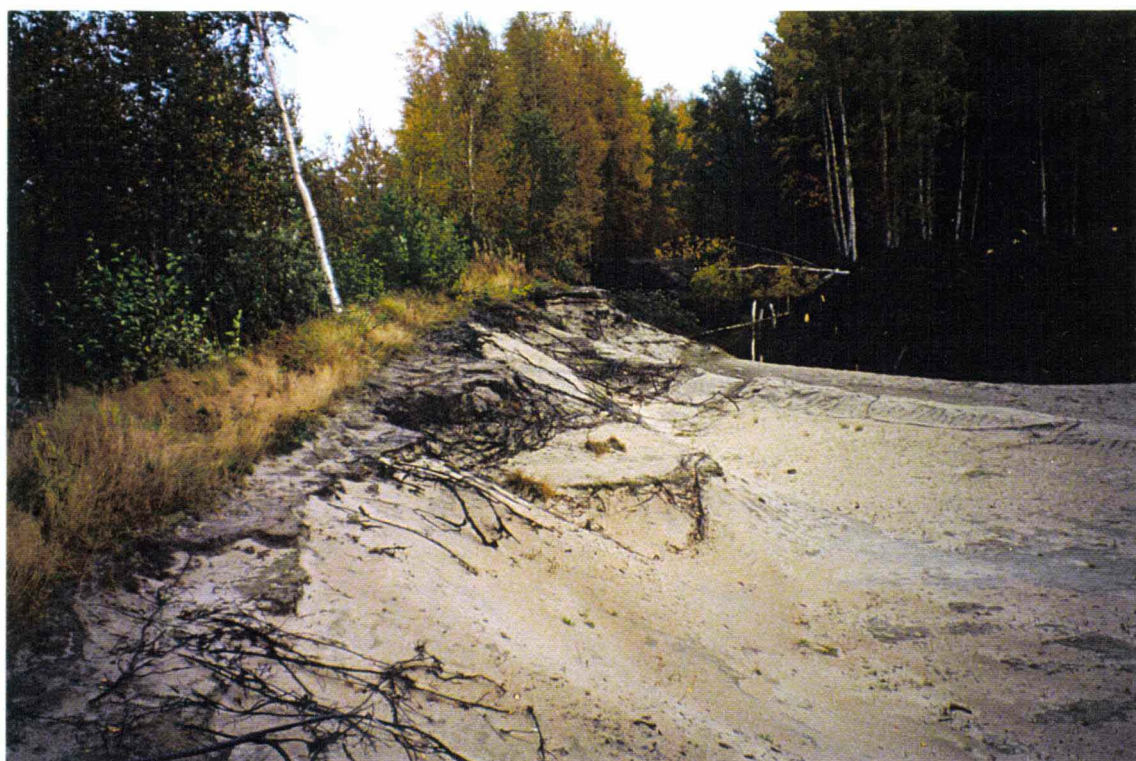
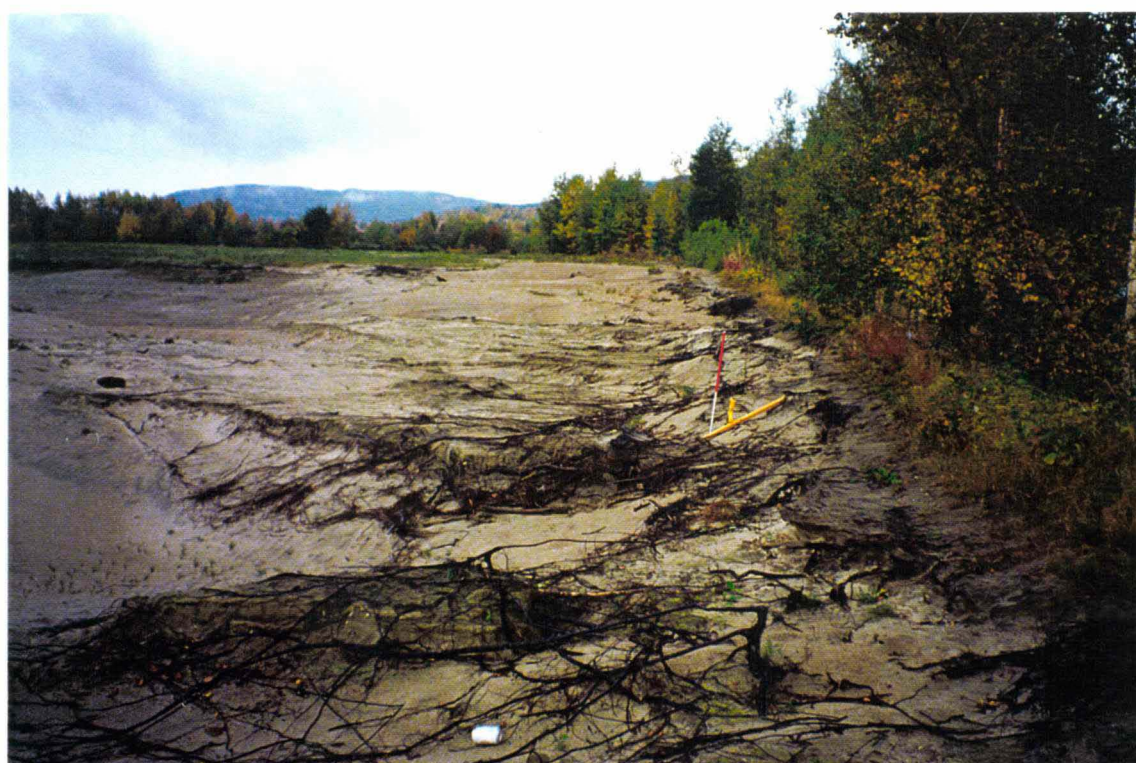
Fig. 6.2 og 6.3: Kantvegetasjonen har et effektivt rotsystem som medvirker til å hindre erosjon. Ellers i området fant man erosjonsgroper på over 10 meters dybde. Grue.

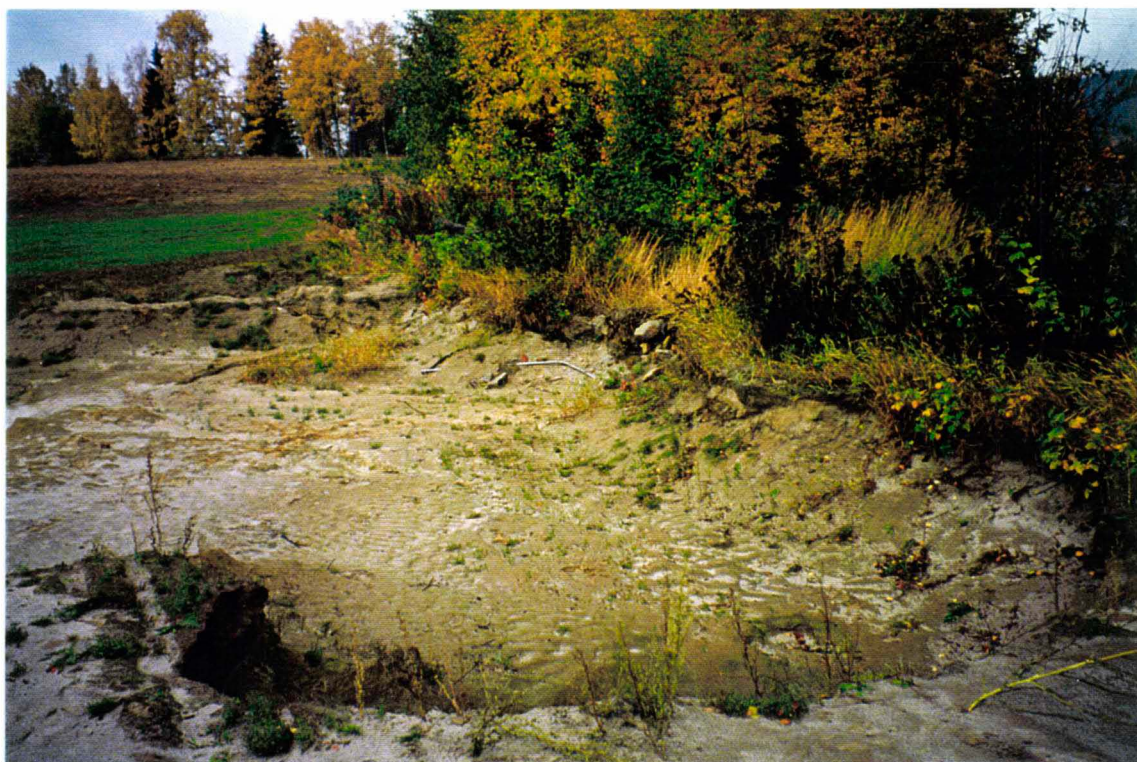
Pløying inntil foten av flomverkene (på luftsiden) ble derimot registrert som spesielt uheldig. Ved overtopping hadde plogfurer ført til svekkelse av konstruksjonen som igjen hadde forårsaket utgraving av flomverkene.

Fig. 6.4: Overtoppet flomverk. Erosjonen har startet i overgangen mellom vegetasjonssonen og pløyd mark. Selve elvekanten står imidlertid fint. Grue.

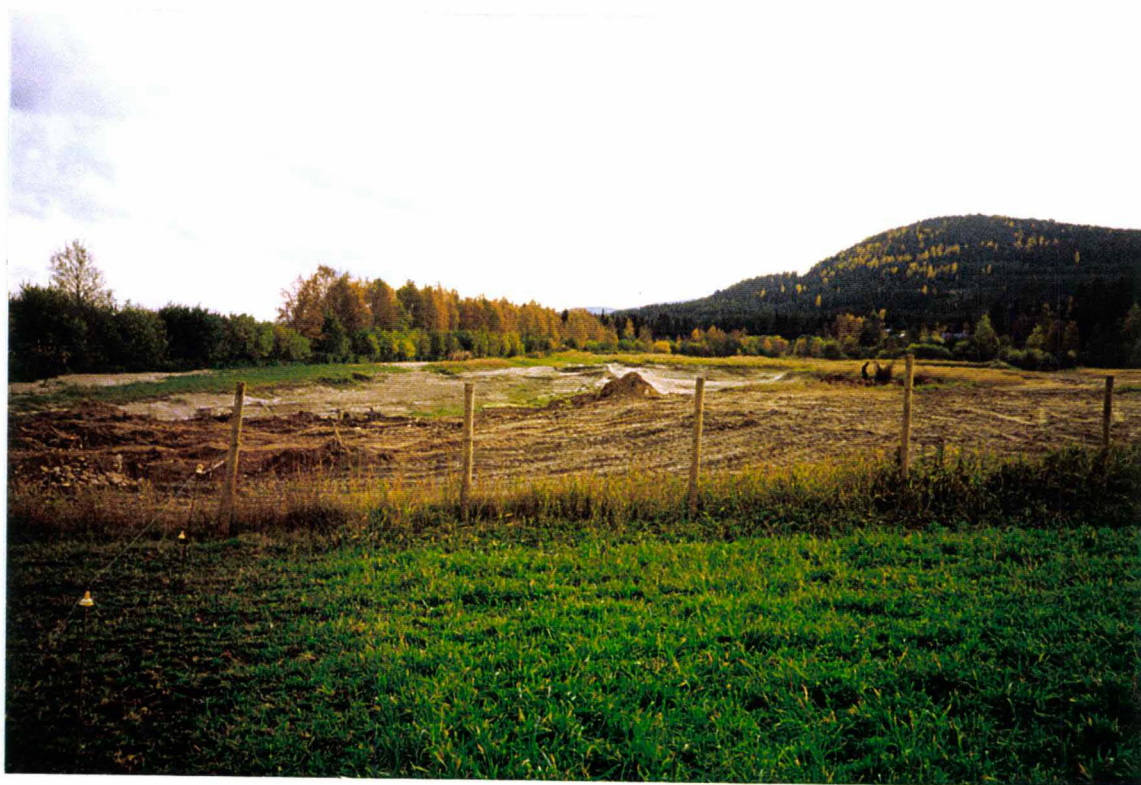
Fig. 6.5: Gressdekt mark hadde vesentlig mindre erosjonsskader enn pløyd åker. Glomma ved Smedløyken
