# Mudring, dumping og utfylling i sjø og vassdrag

## Resultater fra tilsynsaksjon i 2023

Oppsummering av resultater fra tilsynsaksjon ved prosjekter med mudring, dumping og utfylling i sjø og vassdrag i 2023. Summary of results from a inspection campaign in projects with dredging, dumping and filling in seas and waterways in 2023

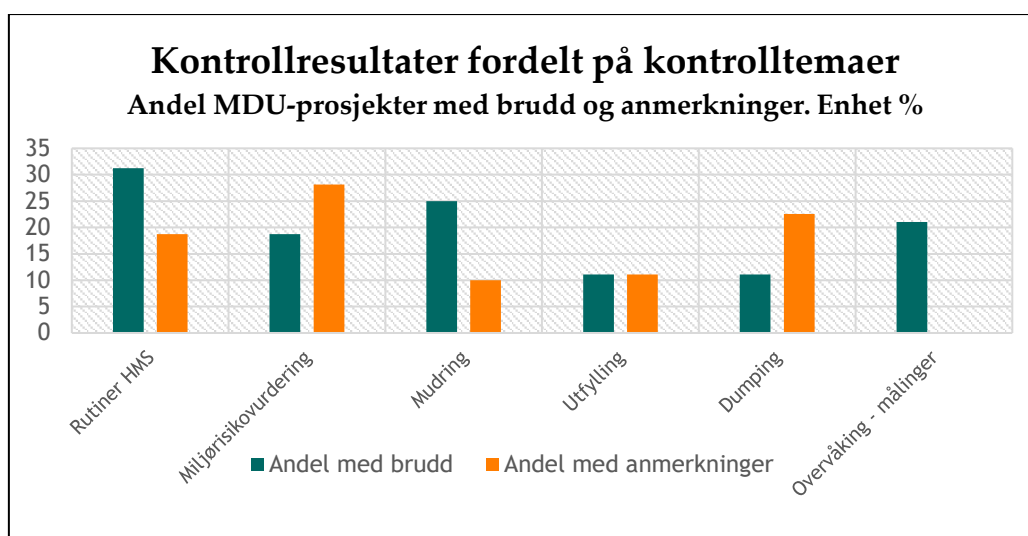
**Figur 2**

Figur 2 viser at det for 25 %, dvs. 5 av 20 MDU-prosjekter med mudring, ble avdekket brudd. Figur 4 viser at det var flest mangler på rutiner og ansvar (15 %), utførelse av mudringen (10 %) og kontroll med muddermassene og utstyr (10 %).

Oversikt over andelen av brudd og anmerkninger (forbedringspunkt) fordelt på tilsynenes hovedkontrolltemaer

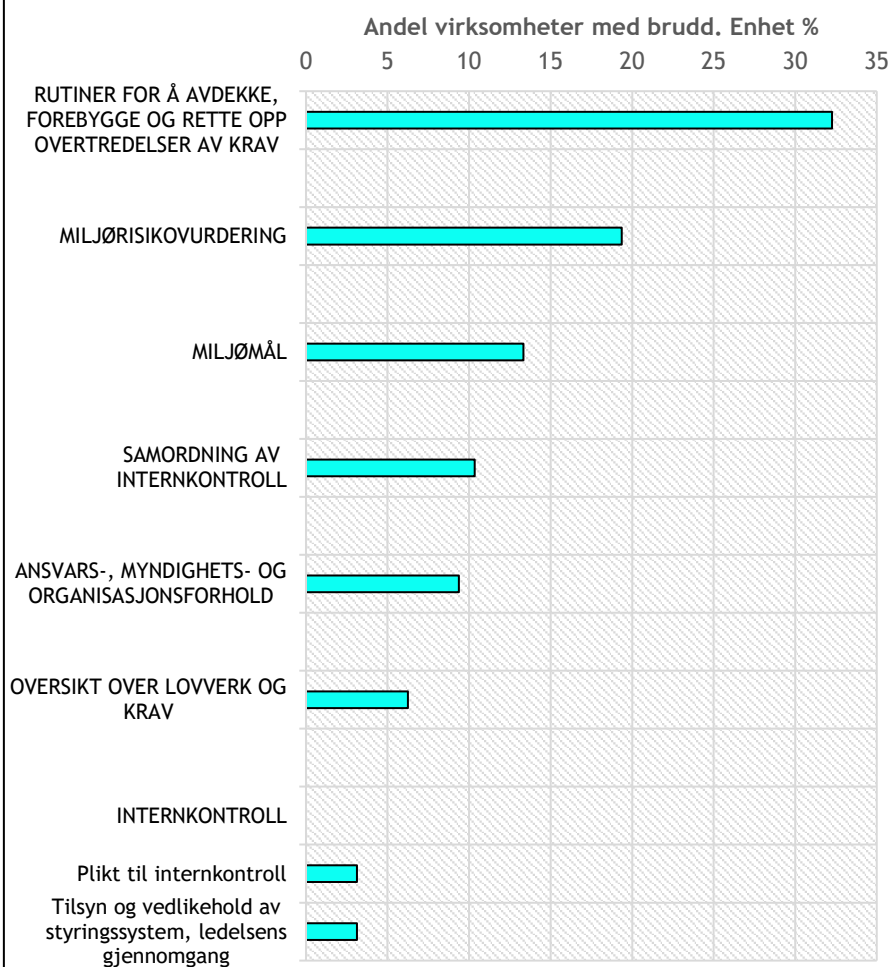
**Figur 3**

Oversikt over andelen brudd fordelt på kontrolltemaet internkontroll i tilsynsaksjonen

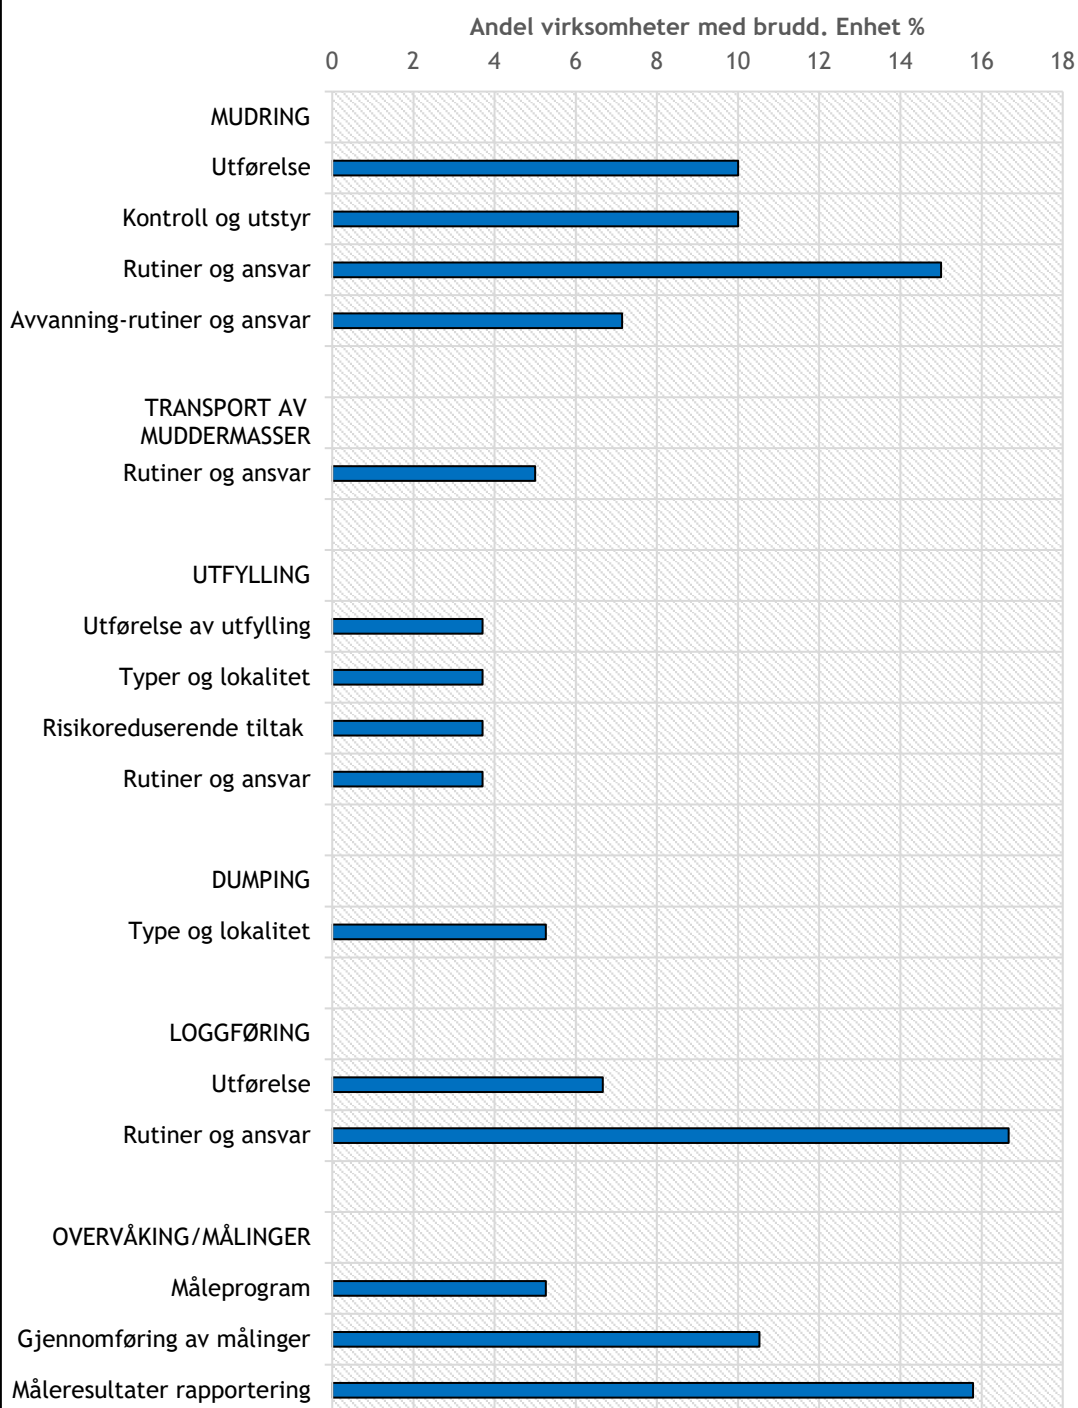
**Figur 4**

Oversikt over andelen brudd fordelt på kontrolltemaene mudring, dumping og utfylling i tilsynsaksjonen
