# Rapport fra restaureringa 2020

## M/S Granvin, LKCS

### Lugarer i akterskipet

M/S Granvin  
Rapport fra restaureringa 2020. M/S Granvin Lugarer i akterskipet  
Morten Hesthammer  
Hardanger Fartøyvernssenter rapport nr. 14-21  
November 2021

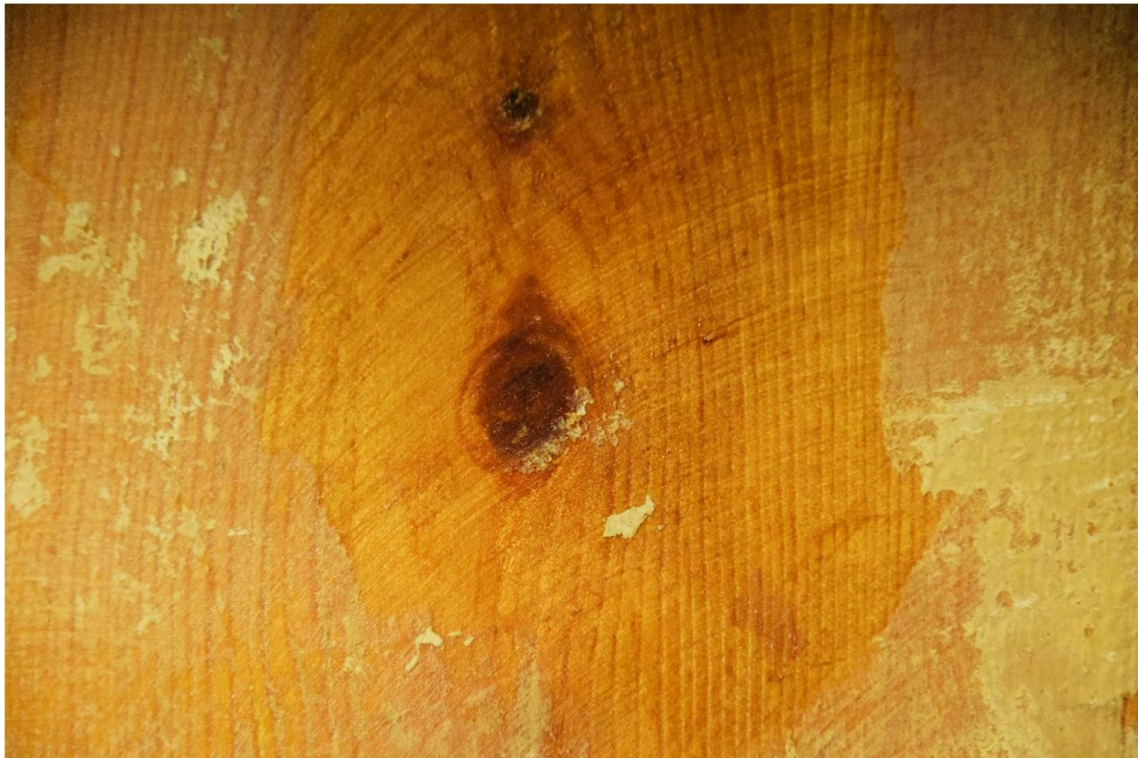
Figur 2 (Foto: HFS)

**Maling er fjernet på et panelbord i gangen, og her ser vi tydelig hvor grovt det er slipt over med en rundell før grunning og maling. Etter mitt skjønn å dømmer vil jeg tippe det er brukt korning 60. Ut ifra malingslagene å dømme ble treverket slipt før masonitten ble satt opp på 1950-tallet. Den gang var det ikke så mange slipe-/pussemaskiner på markedet, men å ha en**

rondell på boremaskinen var tilgjengelig. Vi tror derfor at det er pusset med denne type verktøy.

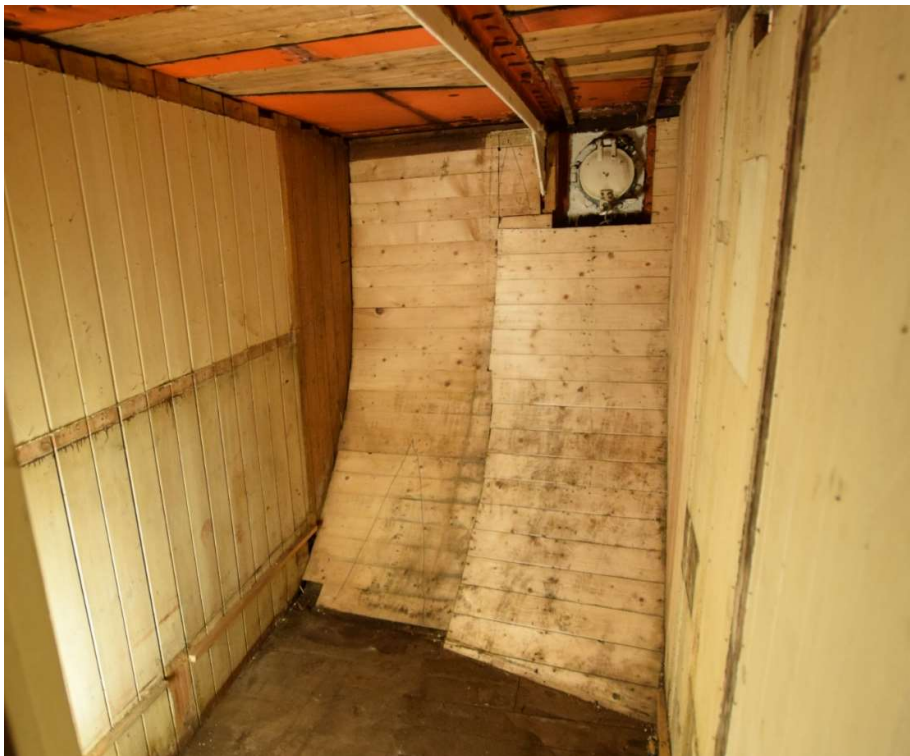
Figur 18 (foto: HFS)

Bildet fra demonteringen i 2015 viser at man på et tidligere tidspunkt har fjernet garneringa for å komme ut til stålskroget. Det er verdt å merke seg at skottet er umalt der skapet har stått.

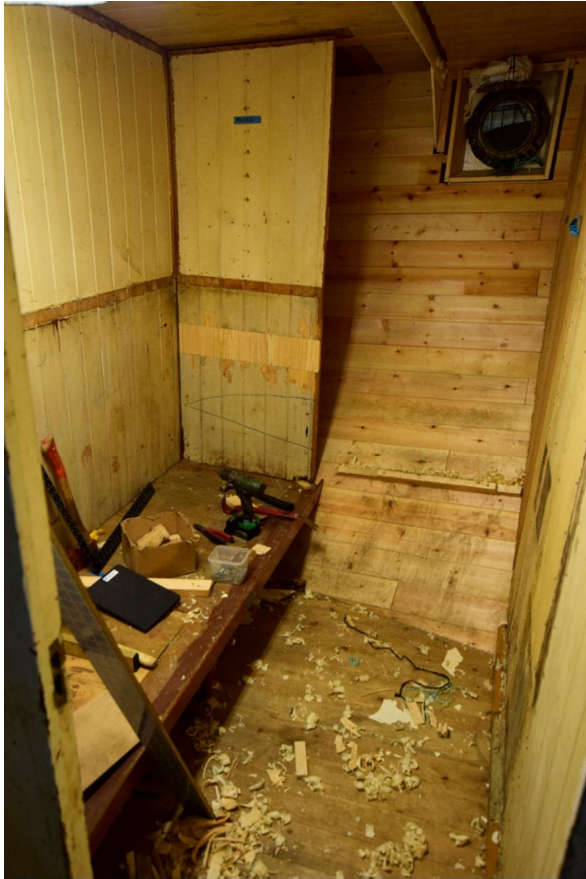
Figur 19 (foto: HFS)

Skapet, som står i hjørnet mot skutesida er reist igjen. Som vi ser er det felt inn et belte av nytt i skapsiden. Dette er gjort fordi man ved et tidligere plateskift har skåret av alle bordene for å komme til skutesida. De nye bordene er kun felt halvveis inn i panelet slik at de binder bordene sammen igjen.

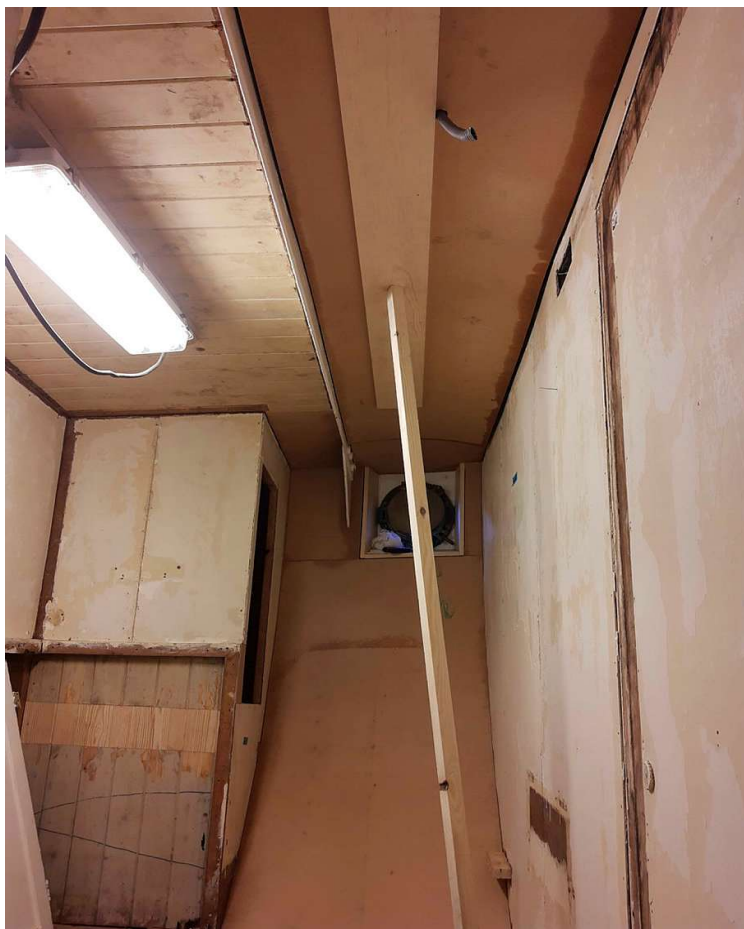
Figur 21 (foto: HFS)

Det aller meste i innredningen ble kledd opp igjen med den originale masoniten. Der det originale var ødelagt av sopp, eller var brukket brukte vi huntonitt. Før montering ble huntonitten vannet slik at den svellet opp før montering. Når den ble tørr stod den stramt og fint uten å ville bule nevneverdig med fuktighetssvingninger i lufta.

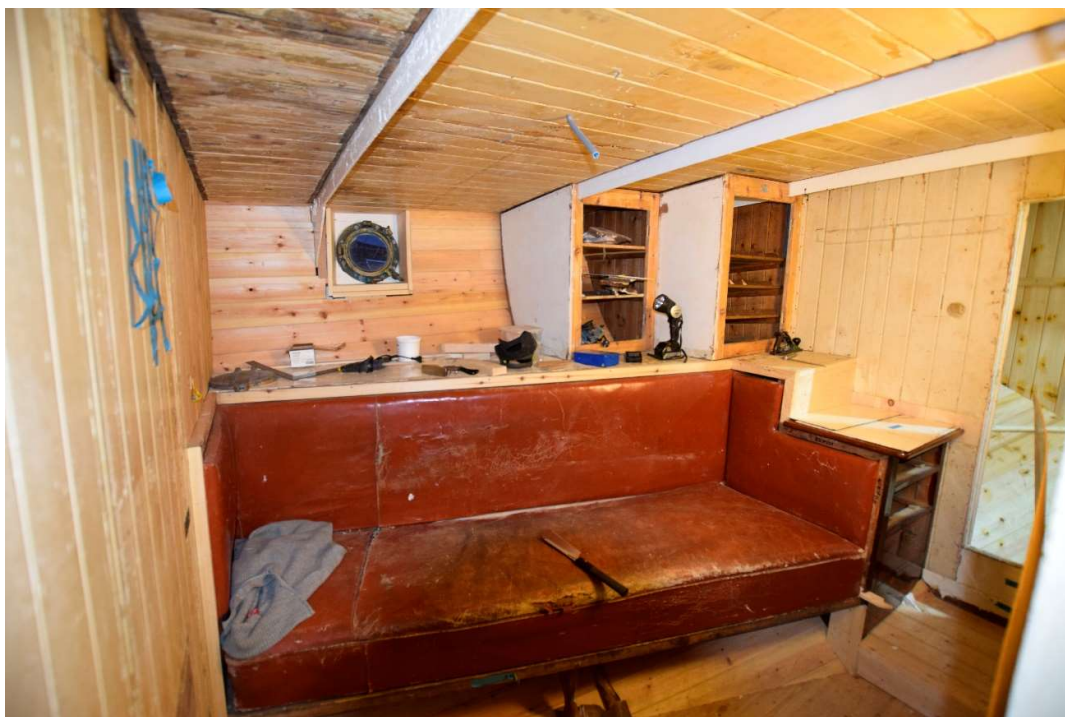
Figur 31 (foto: HFS)

De store delene i innredningen har blitt montert tilbake, og alt passer sammen. Skinnen på sofaen var såpass medtatt at putene ble trukket opp igjen.

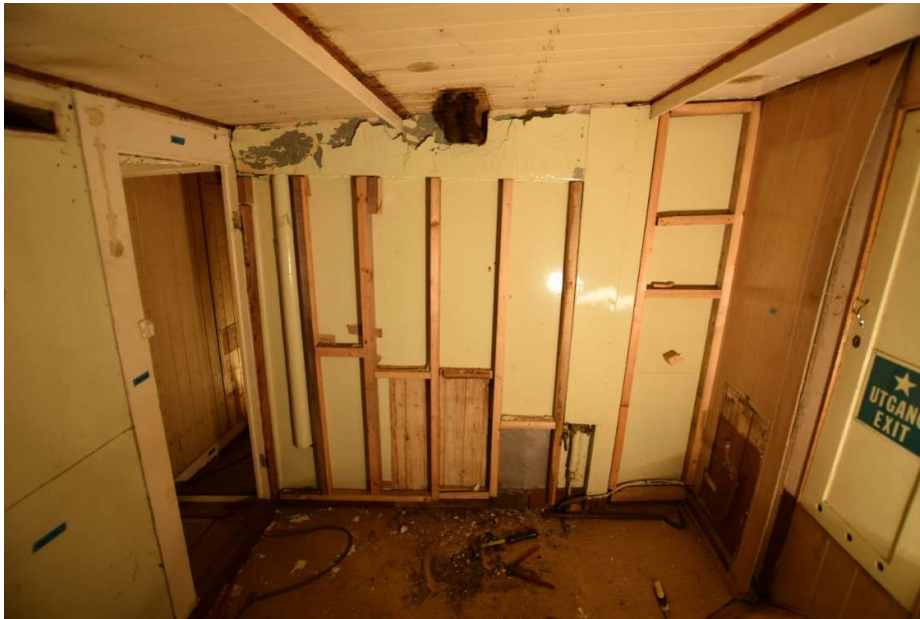
Figur 36 (foto: HFS).

Skottet ut mot centerlinja i 1. maskinistlugaren var foret ut i rommet slik at kinapanelet lå på innsiden av luftekanalene. Under gjenoppbyggingen ble rommet bygd opp igjen til det gamle nivået som vi ser ligger bakom.

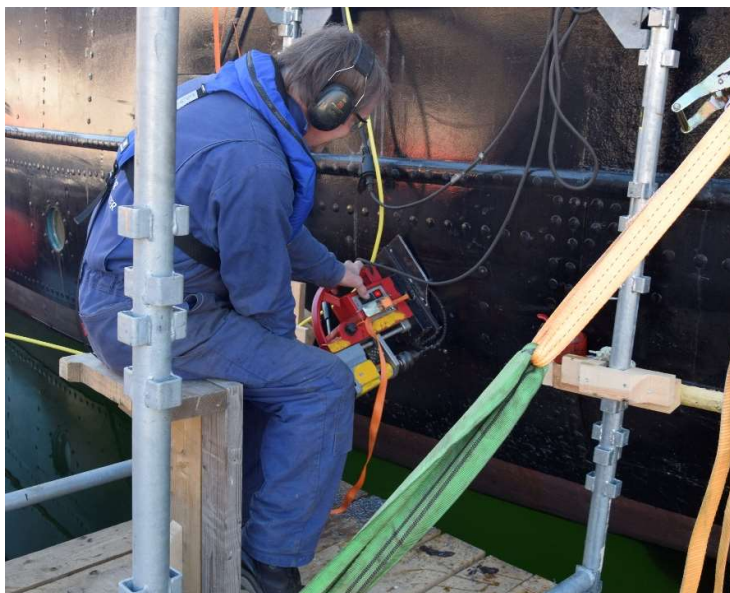
Figur 38 (foto: HFS).

I 1. maskinistlugaren manglet det en lysventil etter plateskift. Vi var kommet relativt langt i istandsettinga av lugaren da det ble rom for å montere en ny ventil tilbake. Pga. brannfare kunne vi ikke bruke brenneapparat for å skjære hull i skroget, derfor måtte hullet bores ut. Vår mekaniker Svein Skår monterte magnetboremaskinen på en stålplate med centerbolt. Ved å dreie rundt kunne han da bore mange små hull og få en perfekt sirkel.

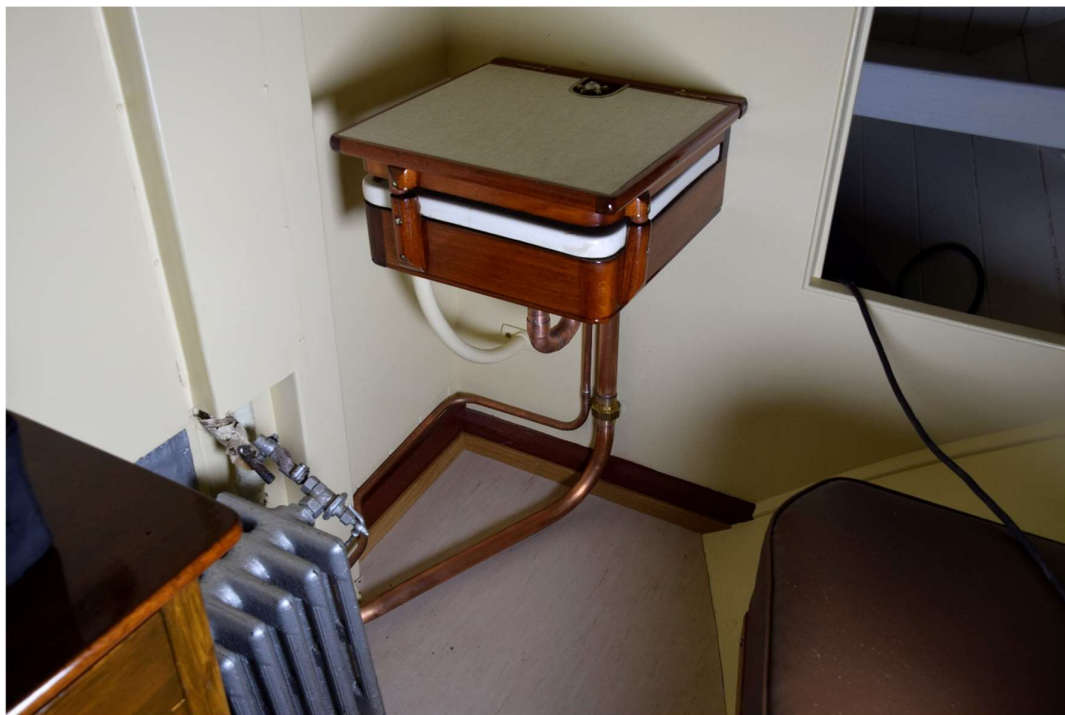
Figur 41 (foto: HFS).

Avløpsrørets snarvei over dekket kan virke snodig, men det var slik det var lagt fra gammelt av. Den store forskjellen er at vi nå har lagt kobberør i stedet for bly og stål. Å få tak i blyrør til vannlåsene lar seg ikke lengre gjøre, og derfor falt valget på kobberør hele veien.

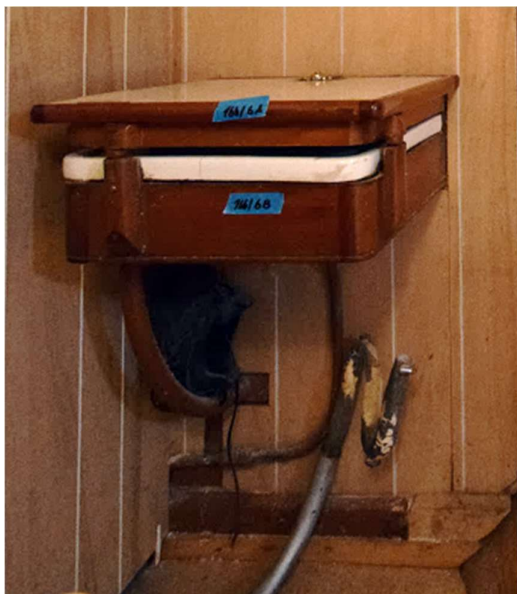
Figur 42 (foto: HFS).

Her ser vi vasken hvor det er en vannlås av bly som fører over i et stålrør. Vi legger også merke til at vaskeservanten kun har en knekt som holder vasken oppe. Det burde ha vært to, men hvorfor kun det ene finnes vites ikke.

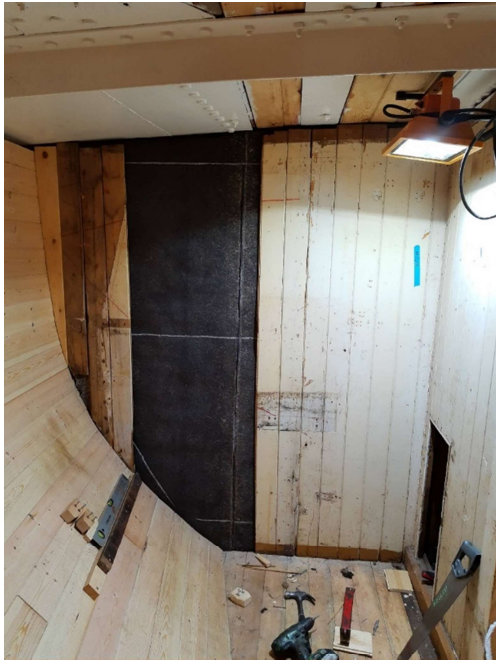
Figur 44 (foto: HFS)

Maskinromsskottet i ferd med å bli kledd opp igjen. Ved demontering var det på lik linje med kokkelugaren laget et lag med 5 mm filt av et naturmateriale. Dette materiale er ikke handelsvare lengre, så for å kompensere ble det lagt tre lag tjærefilt for å få tilsvarende tykkelse.

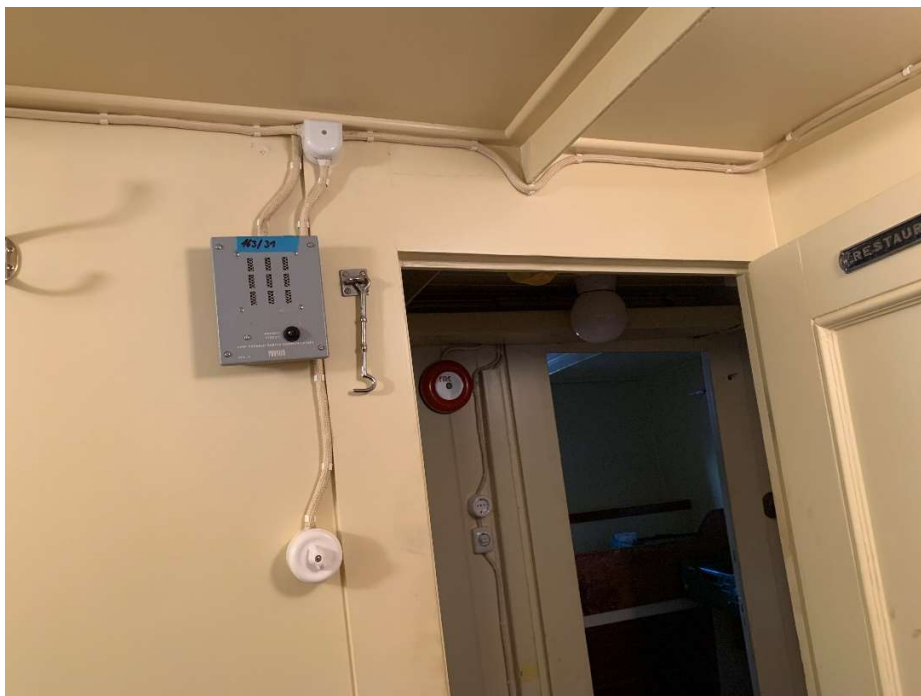
Figur 54 Foto Aarskog elektro

Og, slik ble resultatet. Det elektriske har kommet på plass i restauratørlugar, og det har blitt lagt stor vekt på å bruke de gamle komponentene der det er mulig. Her har vi vært nødt til å skifte ut et par komponenter da de gamle av bakelitt falt fra hverandre.

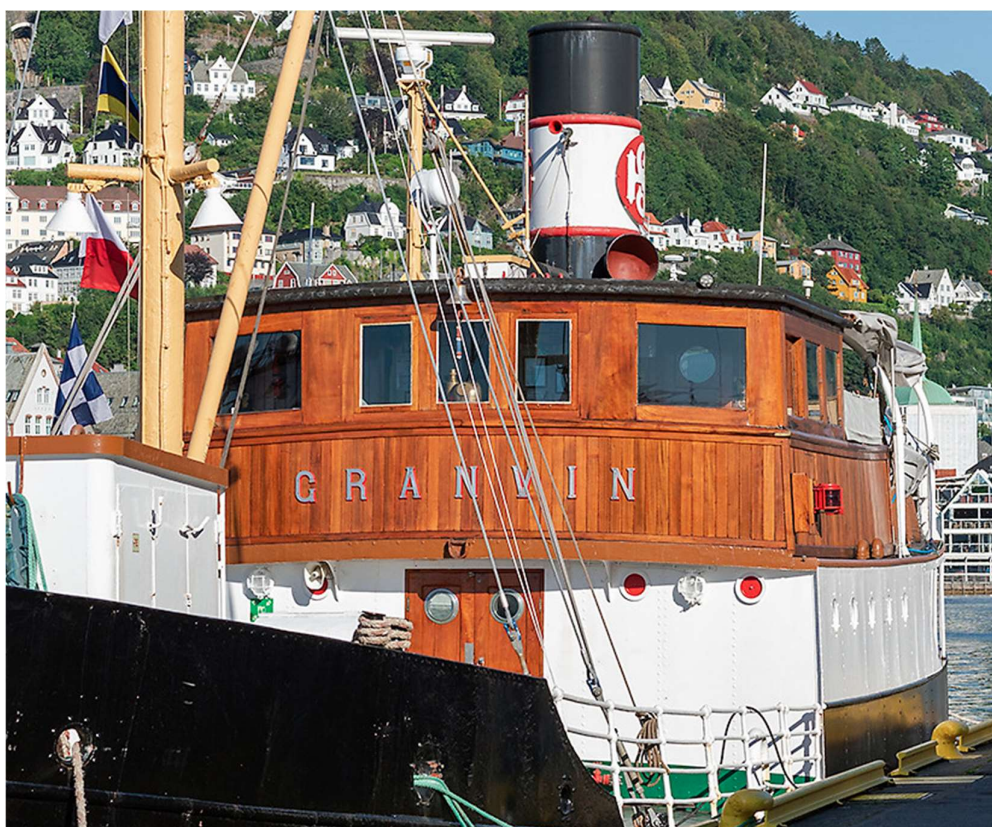
Figur 63 (Foto: Kristoffer Rivedal/Flickr)

Styrehusfronten på en solskinnsdag. Her ser vi at panelet i fronten dekkes over med en list nede.

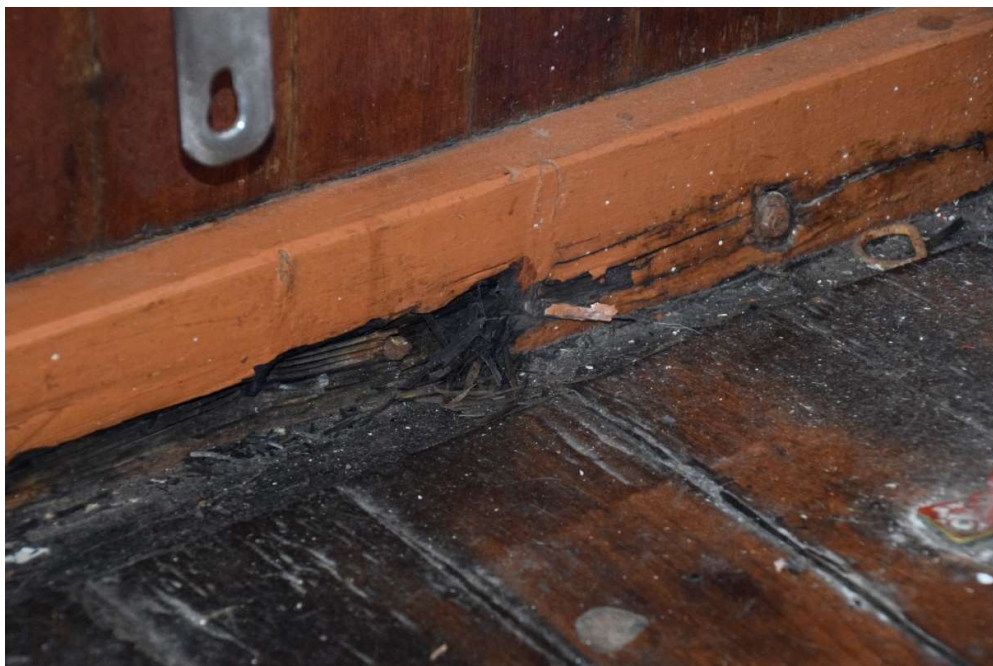
Figur 64 (foto: HFS)

På innsiden av styrehuset er både dekket og rammen som styrehuset står på råteskadd, og bør stå på lista over videre tiltak.

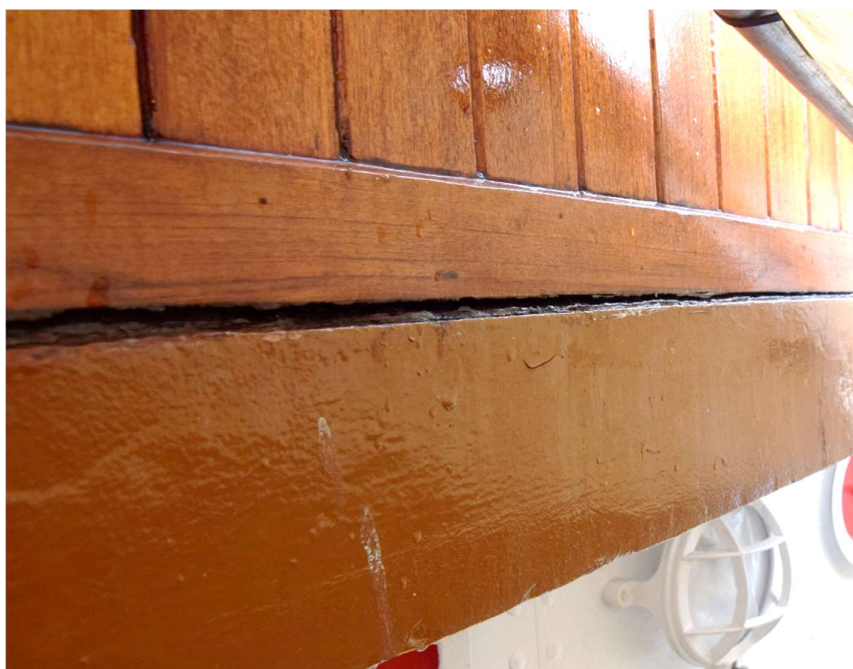
Figur 65 (foto: HFS)

Når vi ser nærmere på overgangen mellom treverk og stål ser vi at det er en stor åpning mellom dem.
