# RAPPORT

LUFTFART 2026/03

***Sammendragsrapport om luftfartsulykke i  
sjøen vest for Sotra, Vestland fylke  
28. februar 2024 med Sikorsky S-92A,  
LN-OIJ, operert av Bristow Norway AS***

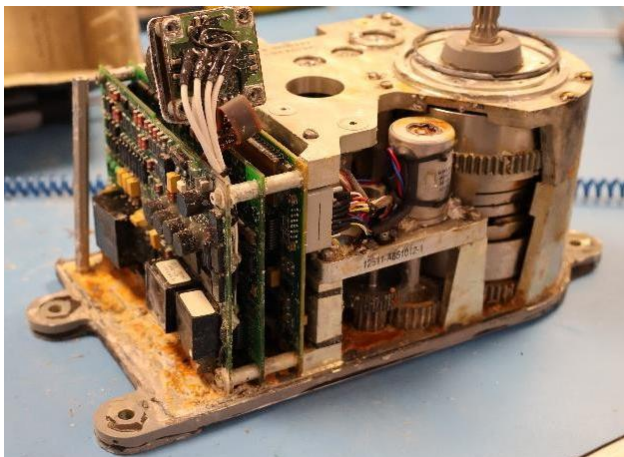
Havarikommisjonen har undersøkt en rekke komponenter, og pitch trim aktuatoren skilte seg ut som spesielt interessant, se figur 4. Dette er en komponent som kontrollerer helikopterets nesestilling når helikopteret flys på autopilot. I pitch trim aktuatoren sitter det tre kretskort. Undersøkelser hos aktuatorprodusenten, Collins Aerospace, har avdekket at minst en komponent på det ene kretskortet har sviktet, se figur 5. Basert på all tilgjengelig informasjon mener Havarikommisjonen at denne feilen oppstod kort tid før ulykken og var vesentlig for at ulykken kunne skje. Det er identifisert to konsekvenser av feilen:

- Den ene er at pitch trim aktuatoren vil feilrapportere sin egen posisjon til *Flight Control computer*.
- Den andre er at *Flight Control Computer* vil registrere et avvik mellom faktisk stikke-posisjon og kommandert posisjon, selv om det ikke er noe faktisk avvik.

Figur 4: Pitch trim aktuatoren etter at den ble sendt til produsenten og åpnet. Foto: Collins Aerospace / SHK

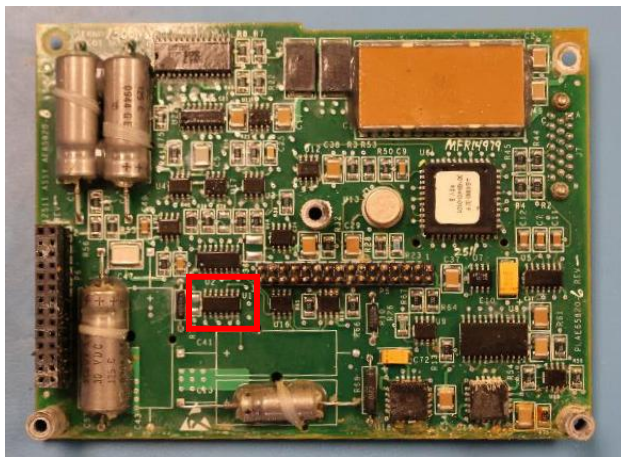
Figur 5: Kretskortet som det er funnet en feil på. Den røde firkanten viser komponenten som sviktet. Foto: Collins Aerospace / SHK

Når *Flight Control Computeren* registrerer et avvik mellom kommandert og faktisk stikke-posisjon på 3 % vil den begrense kontrollsystemets autoritet. Systemet antar da at flygeren overstyrer autopiloten. Denne begrensingen vil påvirke autopilotens mulighet til å gjennomføre *Mark on Top* manøveren som programmert. I dette konkrete tilfellet er det sannsynlig at feilen førte til at en forventet og normal heving av nesen ikke ble stanset av autopiloten som tiltenkt. Dermed fortsatte nesehevingen.

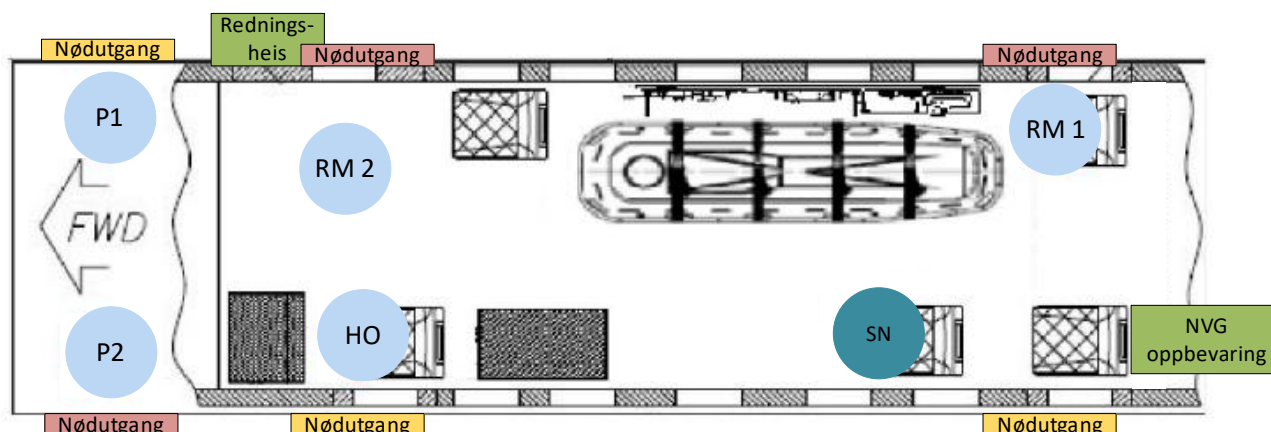
SAR-sykepleieren om bord LN-OIJ omkom dessverre i ulykken. Undersøkelsen finner at hun mest sannsynlig ble slått helt eller delvis bevisløs i ulykken og druknet etter kort tid. Det er indikasjoner på at hun ikke var fastspent da ulykken skjedde. Hun hadde kort tid før ulykken bistått med å hente frem nattbriller (Night Vision Goggles – NVG). Etter ulykken er prosedyrene blitt revidert for å tydeliggjøre når SAR-sykepleiere skal sitte fastspent. Havarikommisjonen finner ingenting som tyder på at det var feil eller mangler på SAR-sykepleierens personlige redningsutstyr. Det er mest sannsynlig at SAR-sykepleieren ble ført ut av åpningen som oppstod bak i helikopteret da lasterampen ble slått av.

De øvrige fem om bord klarte å evakuere, se figur 6. De som satt fastspent i seter hadde ingen utfordringer med å komme seg fri og deretter evakuere. Redningsmannen og heisoperatøren gjorde seg klare til heiseoperasjoner og var festet til helikopteret med seler og fiberstropper. Disse to hadde større utfordringer med å komme seg løs og evakuere. Alle om bord hadde nødpustesystem. Dette er en liten flaske med komprimert luft som kan pustes fra ved en evakuering. Havarikommisjonen finner at tilgjengeligheten av nødpustesystemet var vesentlig for overlevelsen til flere.

Figur 6: Illustrasjon av hvor alle befant seg i helikopter på ulykkestidspunktet. P1=fartøysjef, P2=styrermann, RM 2=redningsmann under trening, HO=Heisoperatør, SN=SAR-sykepleier, RM1= redningsmanninstruktør. Nødutganger som SHK vet har vært brukt er illustrert med rødt. Øvrige nødutganger illustrert i gult. I tillegg kan alle vinduene benyttes som nødutgang. Illustrasjon: SHK
