# Rapport fra restaureringa 2020

## M/S Granvin, LGDC

### Lugarer i akterskipet

M/S Granvin  
Rapport fra restaureringa 2020. M/S Granvin Lugarer i akterskipet  
Morten Hesthammer  
Hardanger Fartøyvernssenter rapport nr. 14-21  
November 2021

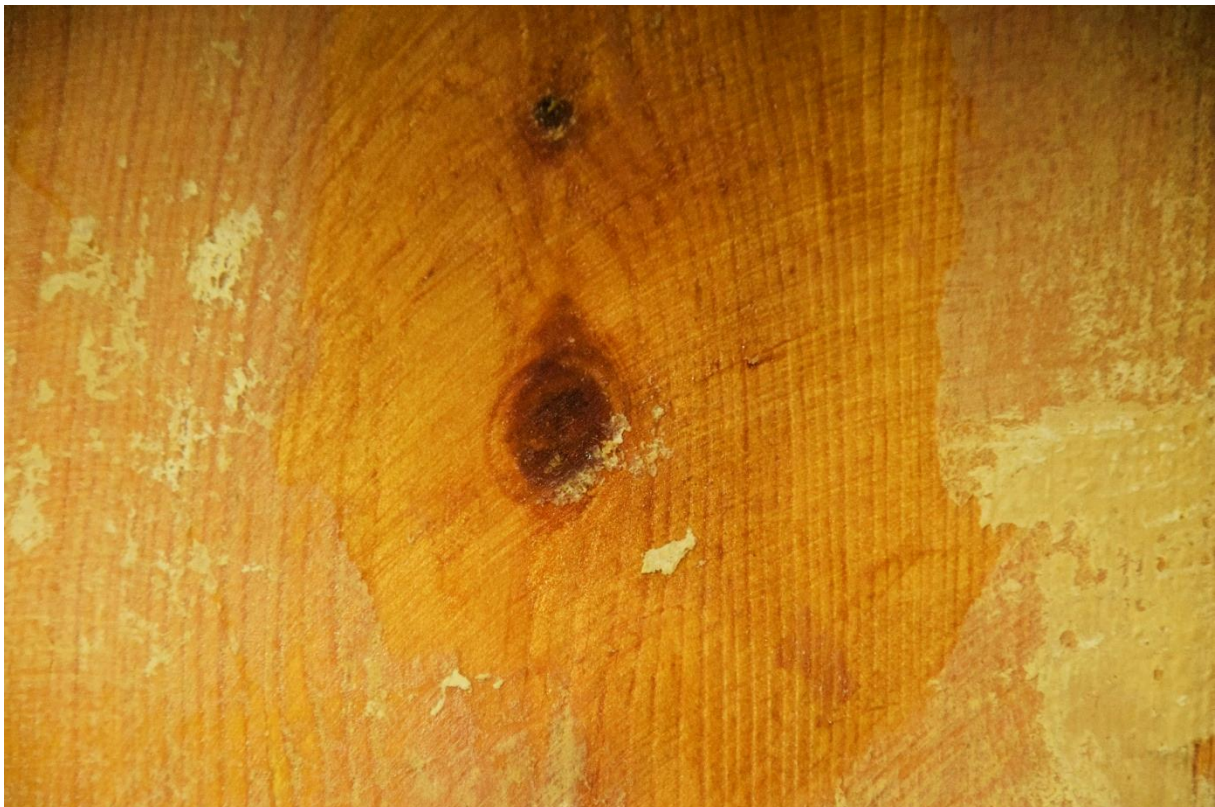
Figur 2 (Foto: HFS)

**Maling er fjernet på et panelbord i gangen, og her ser vi tydelig hvor grovt det er slipt over med en rundell før grunning og maling. Etter mitt skjønn å dømme vil jeg tippe det er brukt korning 60. Ut ifra malingslagene å dømme ble treverket slipt før masonitten ble satt opp på 1950-tallet. Den gang var det ikke så mange slipe-/pussemaskiner på markedet, men å ha en**

rondell på boremaskinen var tilgjengelig. Vi tror derfor at det er pusset med denne type verktøy.

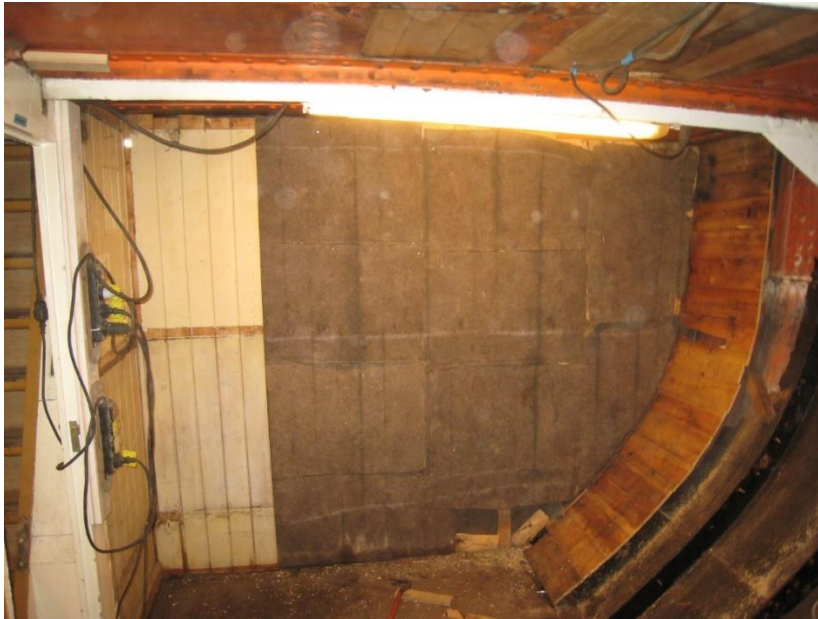
Figur 15 (foto: HFS)

Dette fotoet er fra demonteringsarbeidet, og viser hvordan maskinromskottet var isolert med en tykk feltmatte. Disse 5 mm tykke mattene ble demontert og brukt opp igjen. En bit av matta ble forevist en møbeltapetserer, og etter hans mening var dette snakk om en matte av dyrehår.

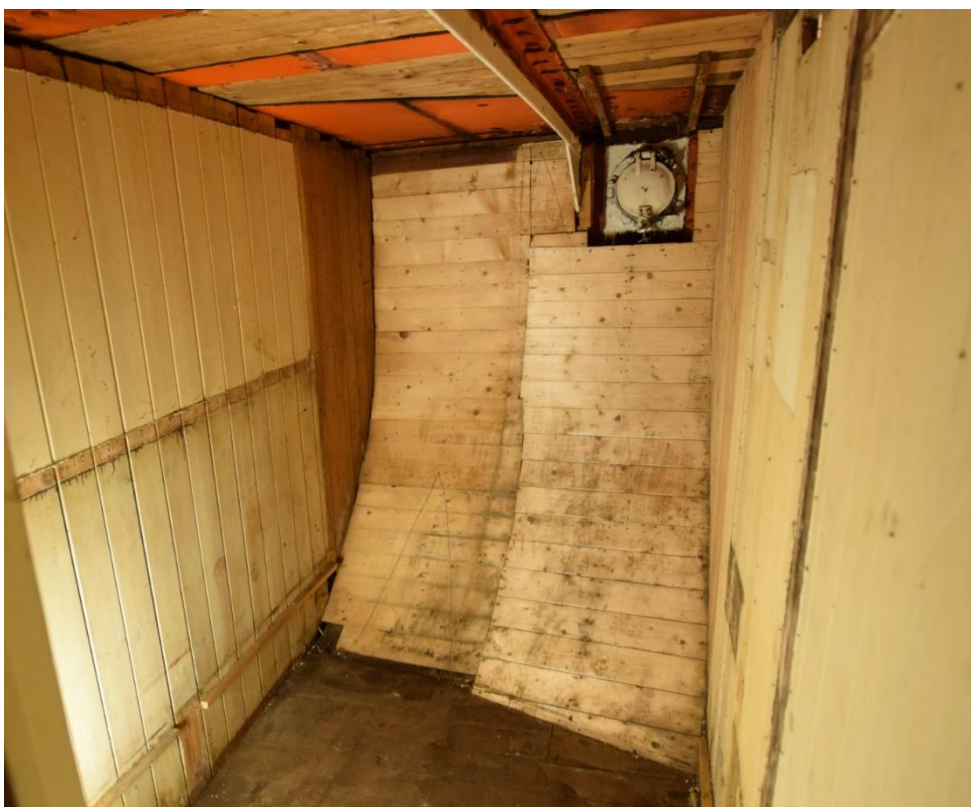
Figur 18 (foto: HFS)

Bildet fra demonteringa i 2015 viser at man på et tidligere tidspunkt har fjernet garneringa for å komme ut til stålskroget. Erik Småland fra Riksantikvaren kan fortelle at garneringen slå slik ut allerede i 1989 da Dåfjorden Slipp også gjorde en jobb i dette området. Det er verdt å merke seg at skottet er umalt der skapet har stått.

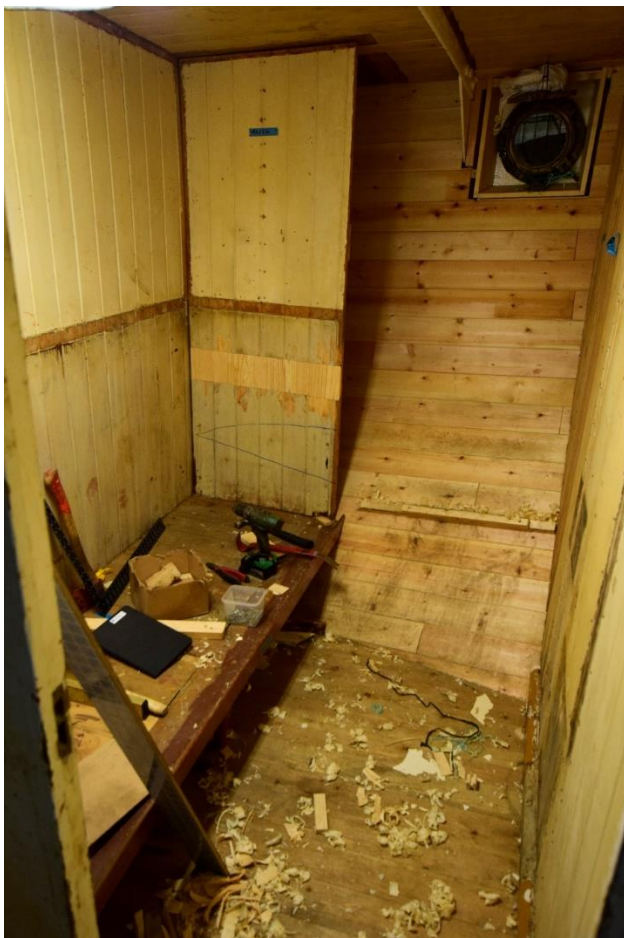
Figur 19 (foto: HFS)

Skapet, som står i hjørnet mot skutesida er reist igjen. Som vi ser er det felt inn et belte av nytt i skapsiden. Dette er gjort fordi man ved et tidligere plateskift har skåret av alle bordene for å komme til skutesida. De nye bordene er kun felt halvveis inn i panelet slik at de binder bordene sammen igjen.

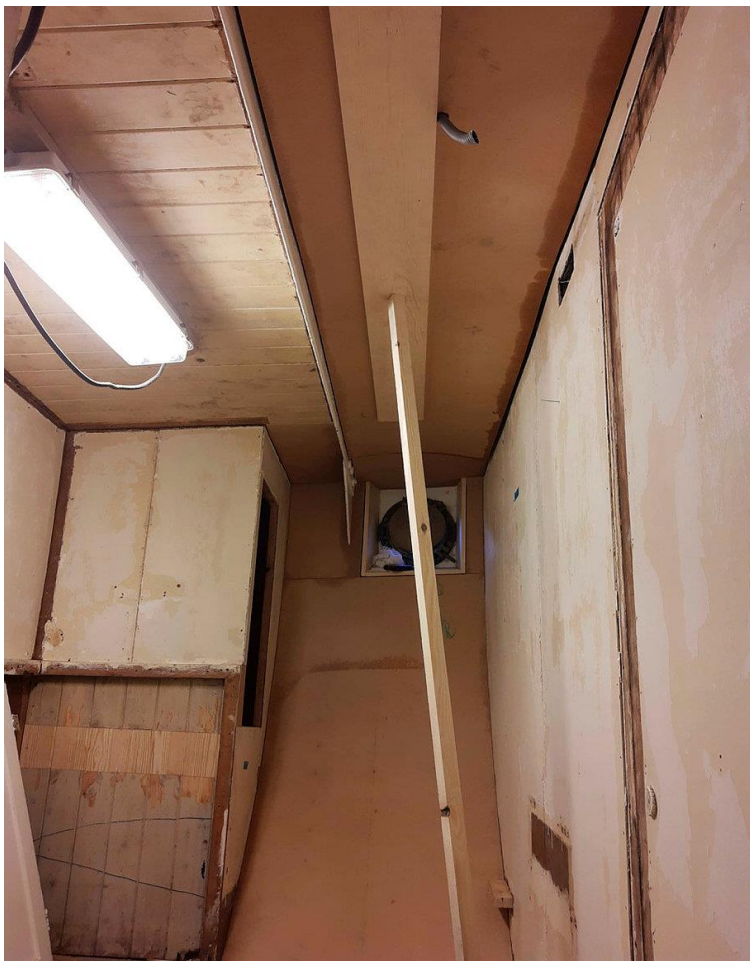
Figur 21 (foto: HFS)

Det aller meste i innredningen ble kledd opp igjen med den originale masoniten. Der det originale var ødelagt av sopp, eller var brukket brukte vi huntonitt. Før montering ble huntonitten vannet slik at den svellet opp før montering. Når den ble tørr stod den stramt og fint uten å ville bule nevneverdig med fuktighetssvingninger i lufta.

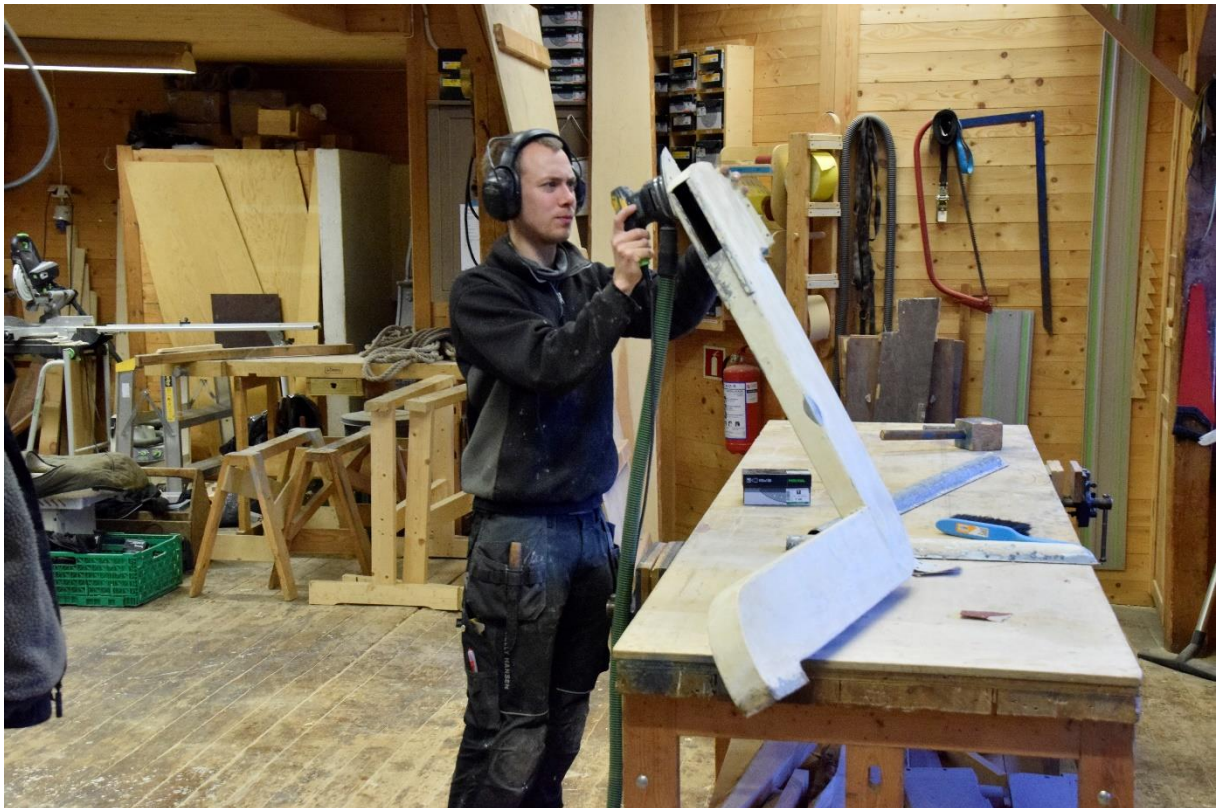
Figur 23 (foto: HFS).

Løs maling fjernes fra luftekanalene før de monteres.

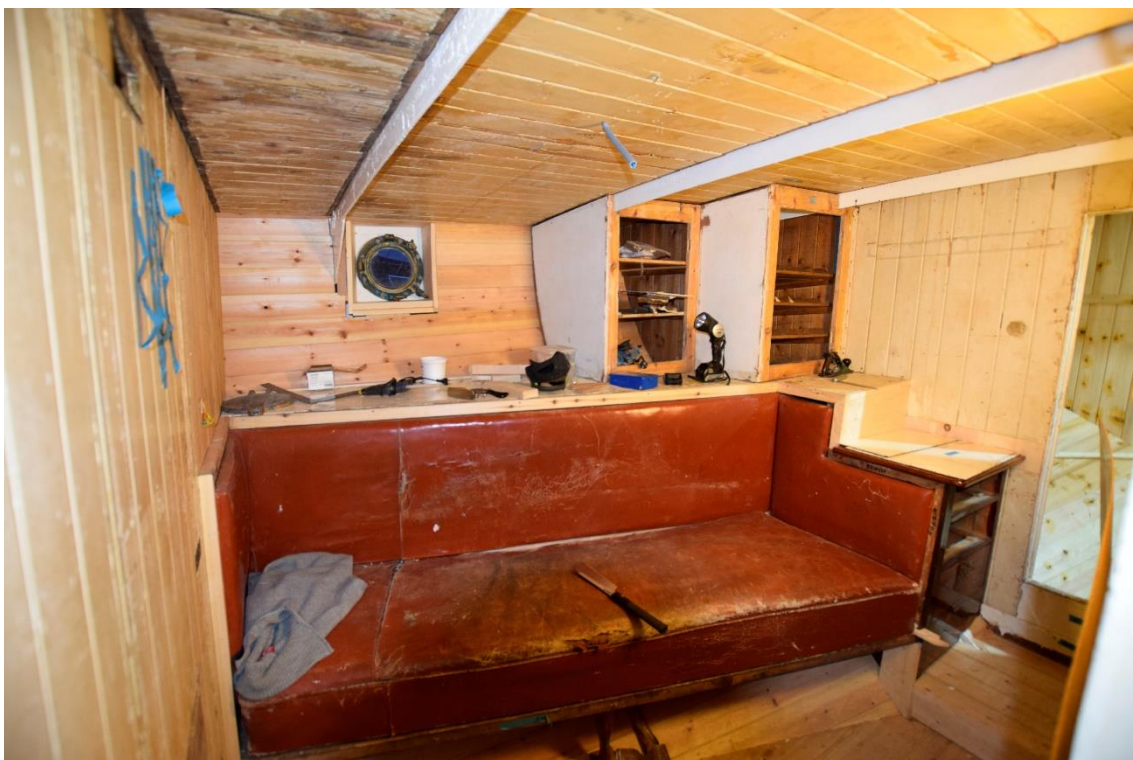
Figur 31 (foto: HFS)

De store delene i innredningen har blitt montert tilbake, og alt passer sammen. Skinnet på sofaen var såpass medtatt at putene ble trukket opp igjen.

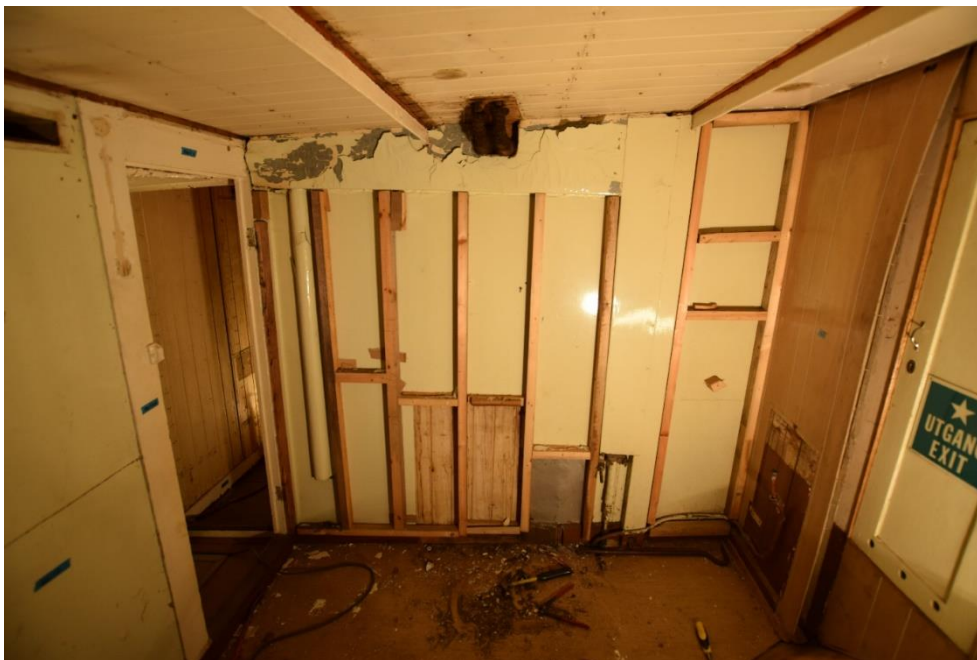
Figur 36 (foto: HFS).

Skottet ut mot centerlinja i 1. maskinistlugaren var foret ut i rommet slik at kinapanelet lå på innsiden av luftkanalen. Under gjenoppbyggingen ble rommet bygd opp igjen til det gamle nivået som vi ser ligger bakom.

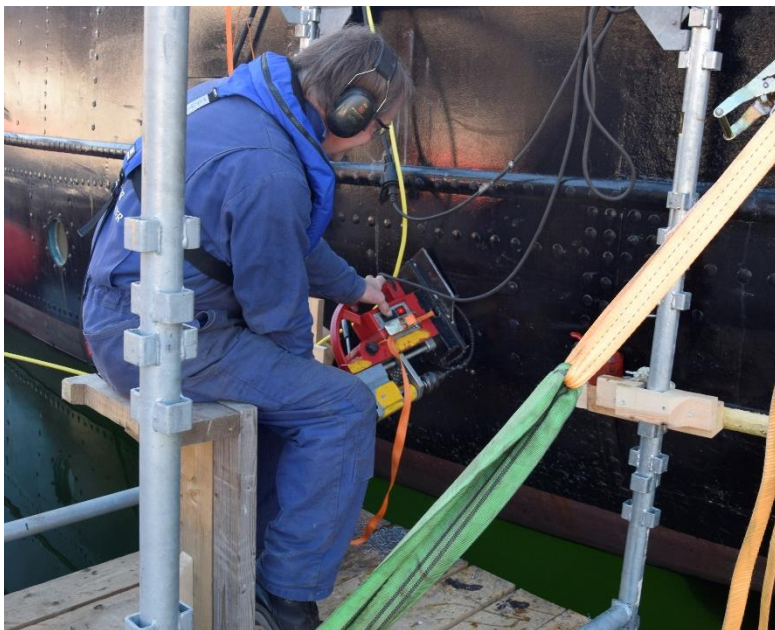
Figur 38 (foto: HFS).

I 1. maskinistlugaren manglet det en lysventil etter plateskift. Vi var kommet relativt langt i istandsettinga av lugaren da det ble rom for å montere en ny ventil tilbake. Pga. brannfare kunne vi ikke bruke brenneapparat for å skjære hull i skroget, derfor måtte hullet bores ut. Vår mekaniker Svein Skår monterte magnetboremaskinen på en stålplate med centerbolt. Ved å dreie rundt kunne han da bore mange små hull og få en perfekt sirkel.

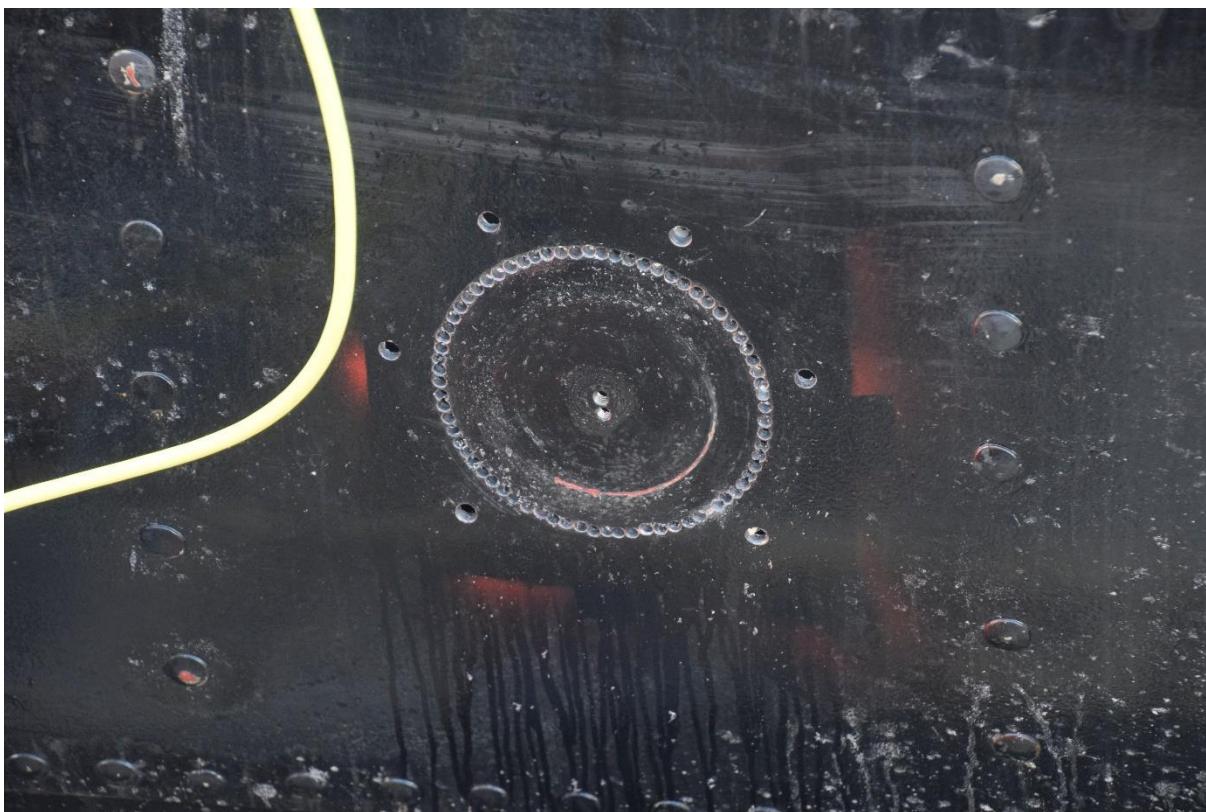
Figur 39 (foto: HFS).

En sirkel med mange små hull tilpasset flensen på lysventilen er boret. Litt filearbeid og ventilen kan monteres.

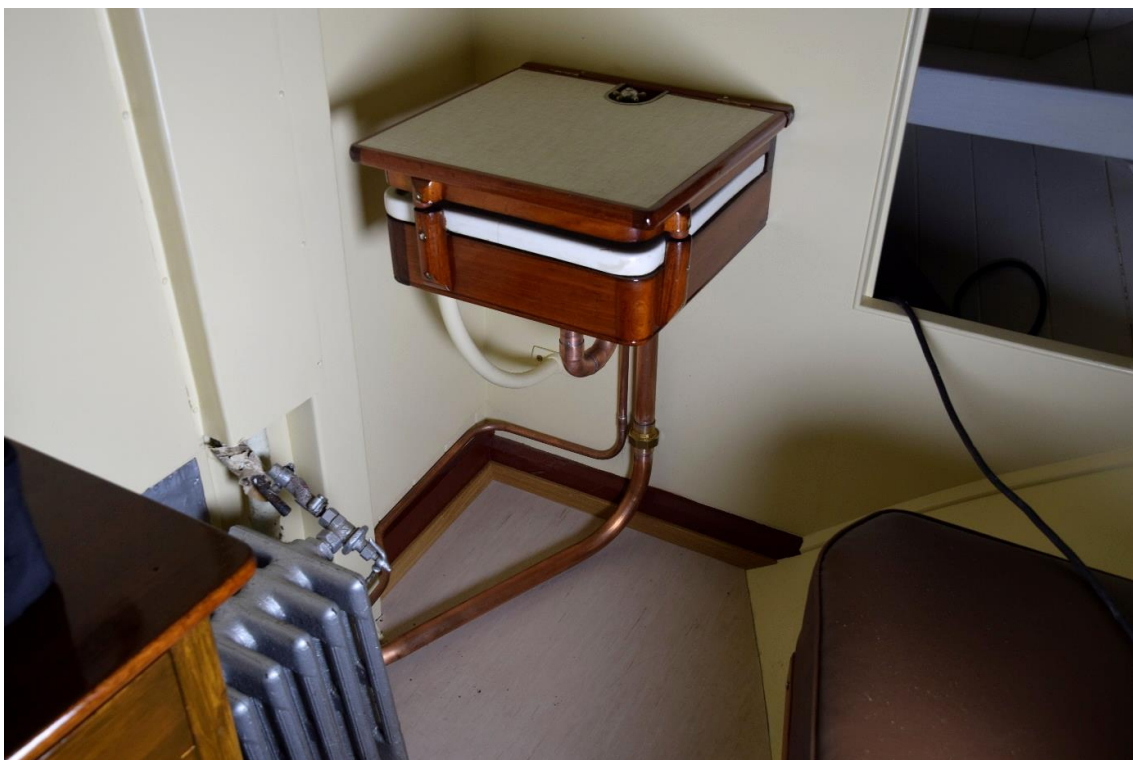
Figur 41 (foto: HFS).

Avløpsrørets snarvei over dekket kan virke snodig, men det var slik det var lagt fra gammelt av. Den store forskjellen er at vi nå har lagt kobberør i stedet for bly og stål. Å få tak i blyrør til vannlåsene lar seg ikke lengre gjøre, og derfor falt valget på kobberør hele vegen.

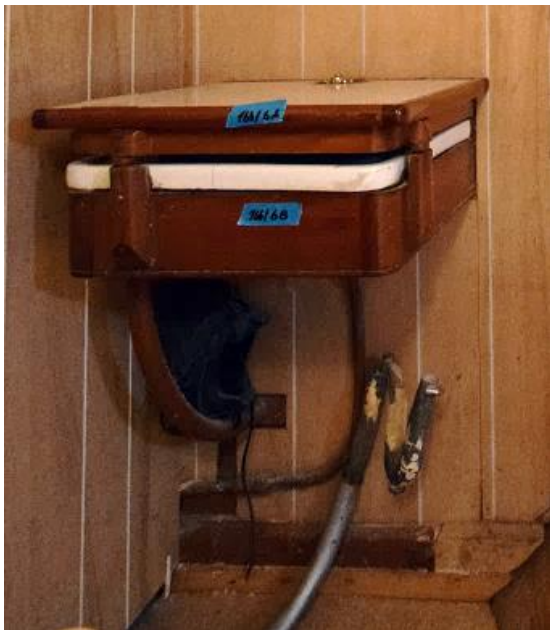
Figur 42 (foto: HFS).

Her ser vi vasken hvor det er en vannlås av bly som fører over i et stålrør. Vi legger også merke til at vaskeservanten kun har en knekt som holder vasken oppe. Det burde ha vært to, men hvorfor kun det ene finnes vites ikke.

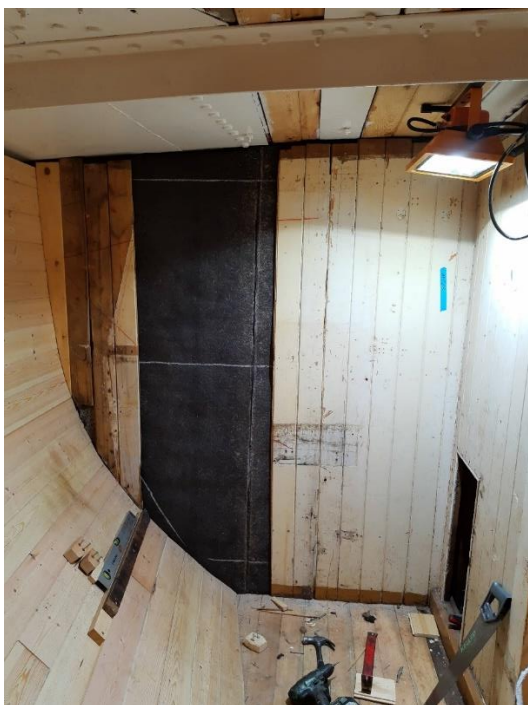
Figur 44 (foto: HFS)

Maskinromsskottet i ferd med å bli kledd opp igjen. Ved demontering var det på lik linje med kokkelugaren laget et lag med 5 mm filt av et naturmateriale. Dette materiale er ikke handelsvare lengre, så for å kompensere ble det lagt tre lag tjærefilt for å få tilsvarende tykkelse.

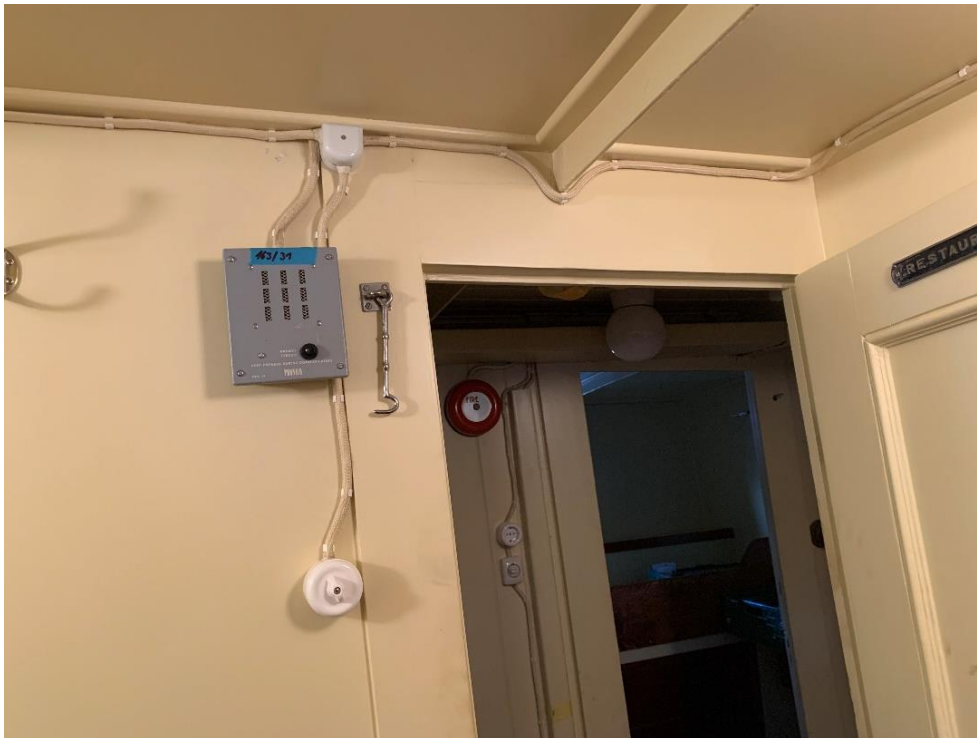
Figur 54 Foto Aarskog elektro

Og, slik ble resultatet. Det elektriske har kommet på plass i restauratørlugar, og det har blitt lagt stor vekt på å bruke de gamle komponentene der det er mulig. Her har vi vært nødt til å skifte ut et par komponenter da de gamle av bakelitt falt fra hverandre.

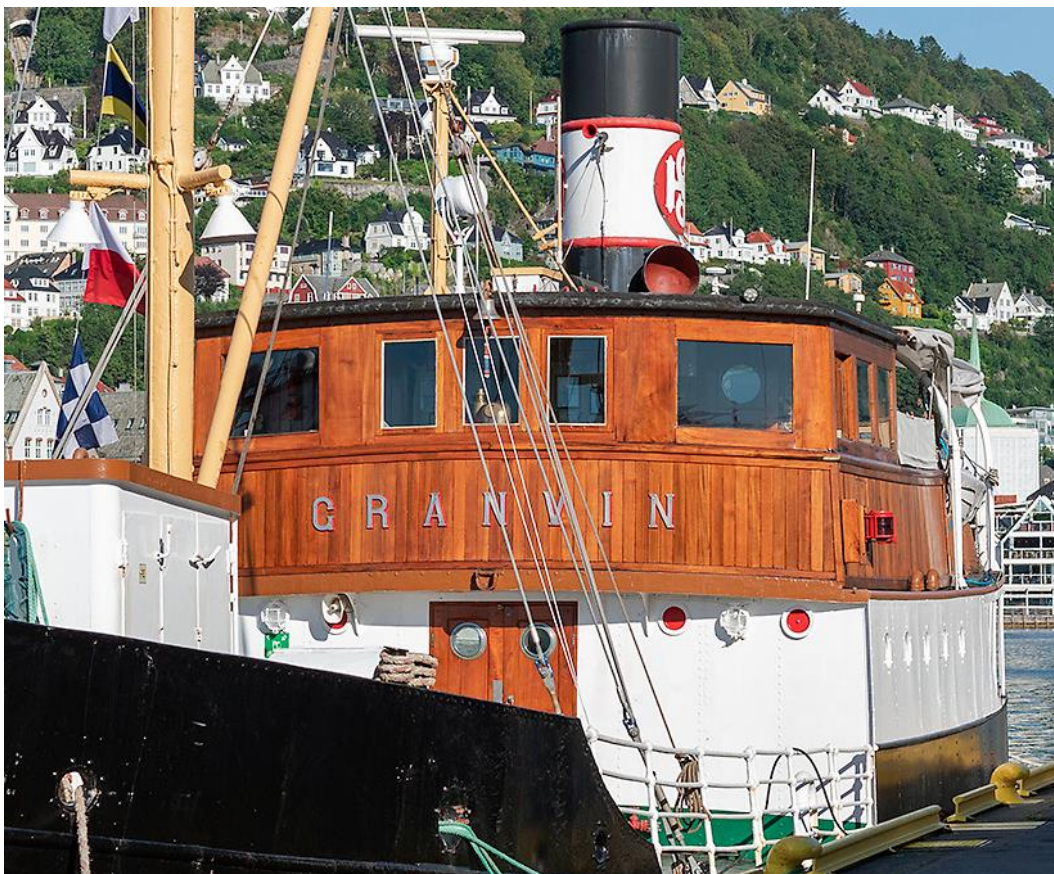
Figur 63 (Foto: Kristoffer Rivedal/Flickr)

Vi har inntrykk av at det har vært åpent mellom panelet og stålplata i fronten i mange år, og både dekk, strekkplate (ser vi av rustvann unnenfra), og sålen til selve styrehuset har fått gjennomgå. Styrehusets fundament er i all hovedsak råteskadd i fronten. Å utbedre dette er en større operasjon, så etter en samtale med eierne ga de oss i oppdrag å sette på en ekstra list i fronten for å hindre at like mye vann trenger inn. Vi har selvsagt gjort hva vi kan for å hindre vann i å trenge inn i det hele tatt, men her er et utall av muligheter for noe vann i å fortsette å forderve treverket. Fronten er av pløyde teakbord med en liten fas, og her kan det selvsagt komme vann inn. Panelet er lakket et utall ganger, så det ser tett ut, og uansett vil lista vi har montert være en stor midlertidig forbedring.

Styrehusfronten på en solskinnsdag. Her ser vi at panelet i fronten dekkes over med en list nede.

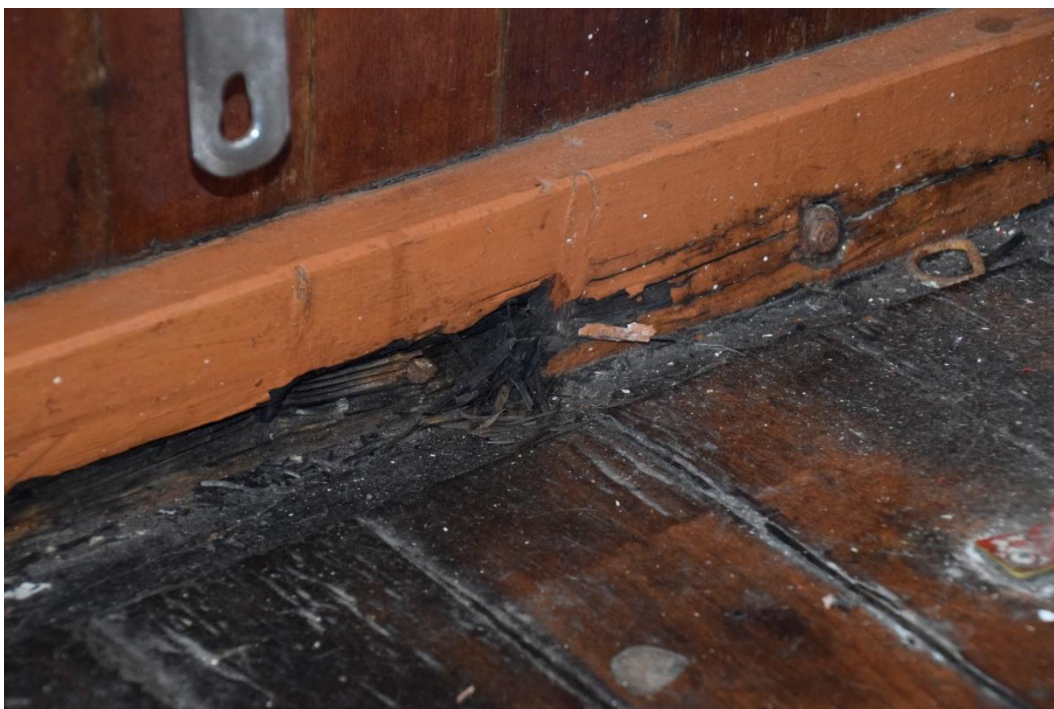
Figur 64 (foto: HFS)

På innsiden av styrehuset er både dekket og rammen som styrehuset står på råteskadd, og bør stå på lista over videre tiltak.

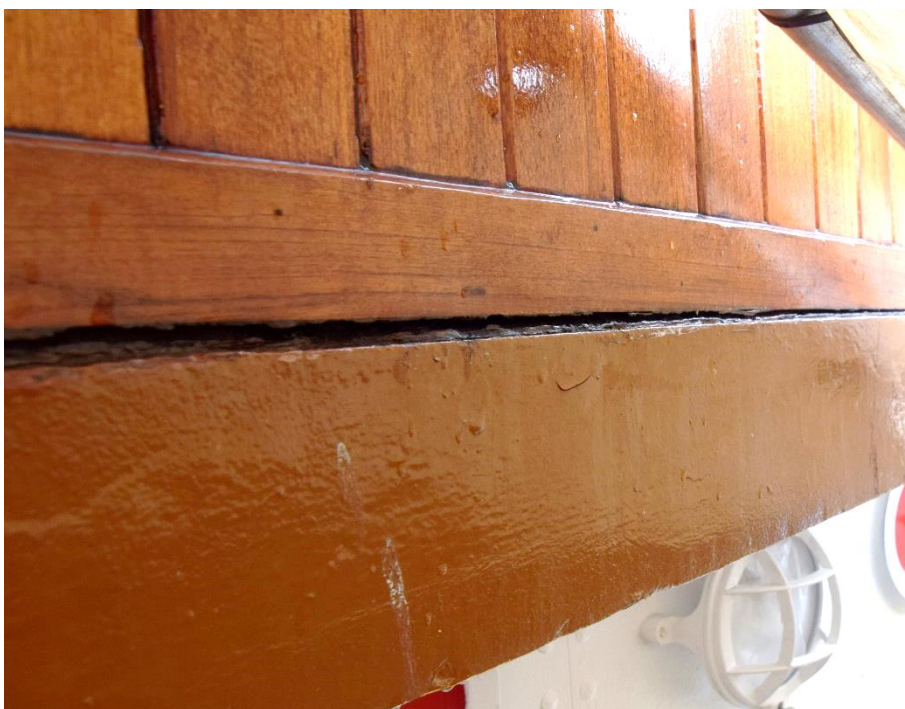
Figur 65 (foto: HFS)

Når vi ser nærmere på overgangen mellom treverk og stål ser vi at det er en stor åpning mellom dem.
