# Rapport fra restaurering av **Jakt Mathilde, LILK** Diverse skrogarbeid og noe utskifting i riggen i 2021

Rapport nr. 15-21  
Hardanger Fartøyvernssenter

Rapport fra istandsetting av jakt Mathilde. LILK.

Hardanger Fartøyvernssenter rapport nr. 15-21

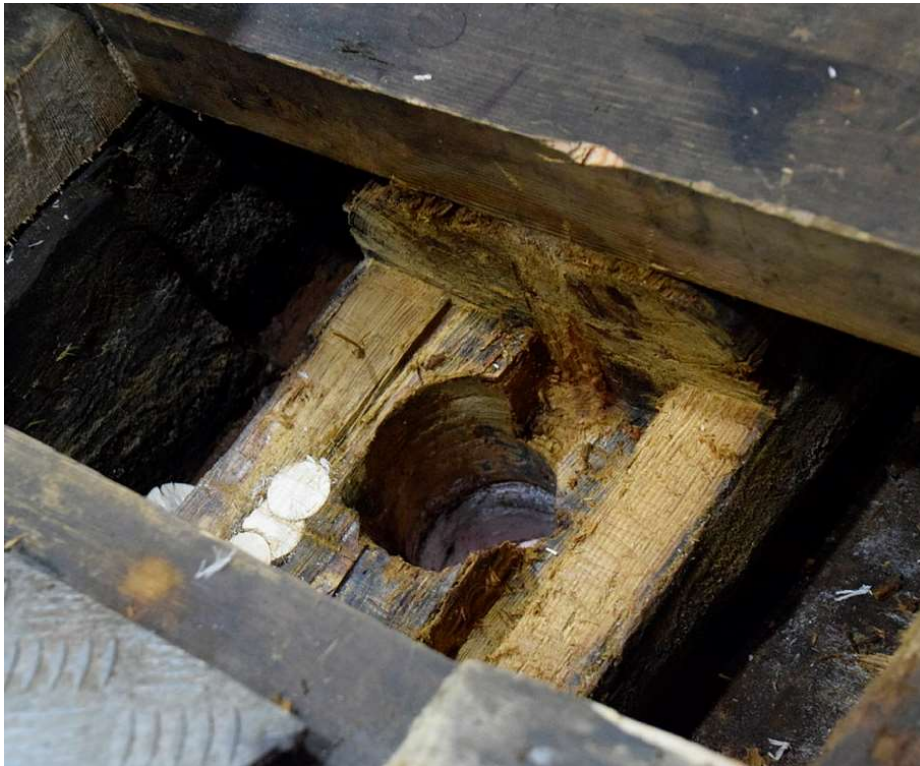
**Figur 10 Sjøfartsdirektoratets inspektør krevde alle gjennomføringer ut for å se til at det ikke var tæring i dem eller i tømmeret. Rundt sjøvannsventilen var det "lutråte" i spantet.**

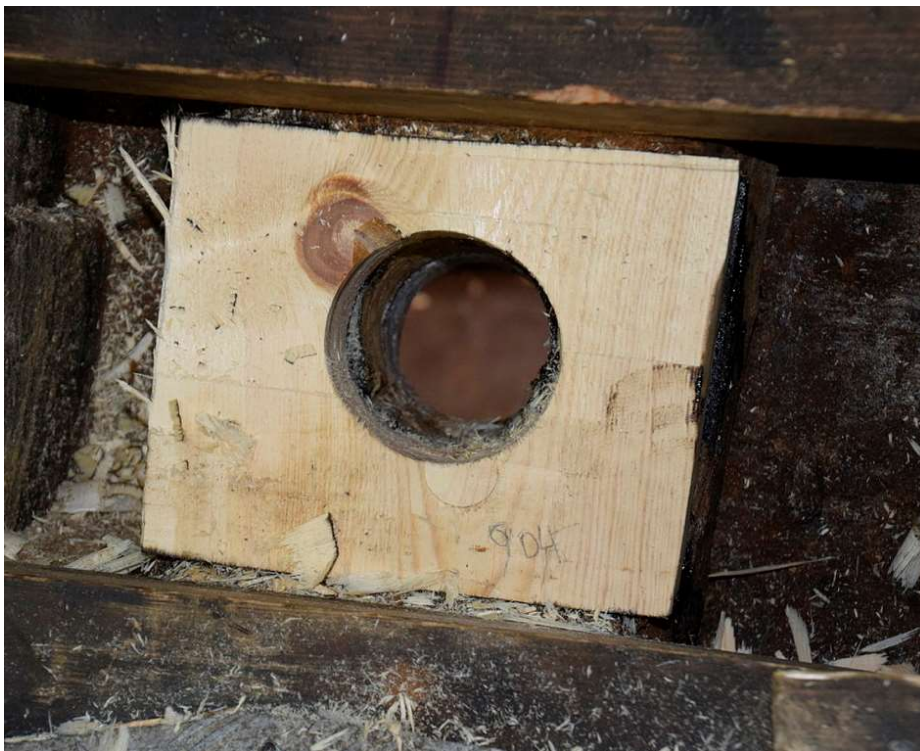
**Figur 11** Det oppløste treverket er hugd bort, og det er klart for at nytt treverk skal spunes inn. Da ventiltrøret ble montert tilbake ble dette trukket med en krympestrømpe for å forsøke å isolere mellom treverk og rør. Under flensene ble det også isolert.

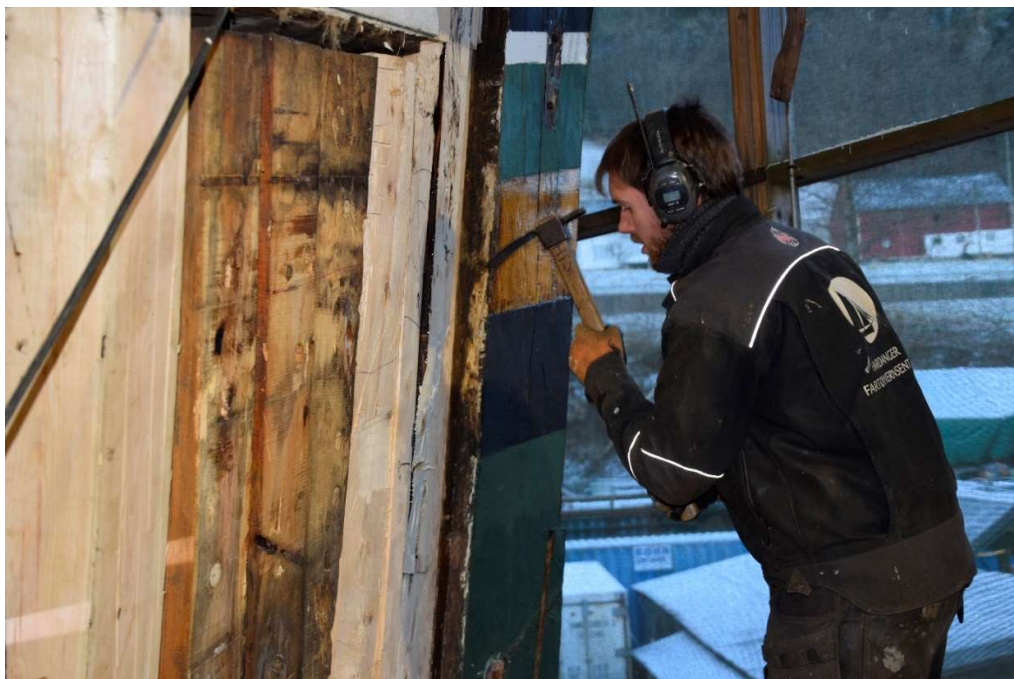
**Figur 18** Terje Skorpen i gang med å lage et par nye biter skandekk. Her ser vi at det er skiftet ut en hel del rekkestøtter på styrbord side. Rundt rekkestøttene er en typisk lekkasjeplass, og derfor var det råteskader i både skandekk og rekkestøtter.

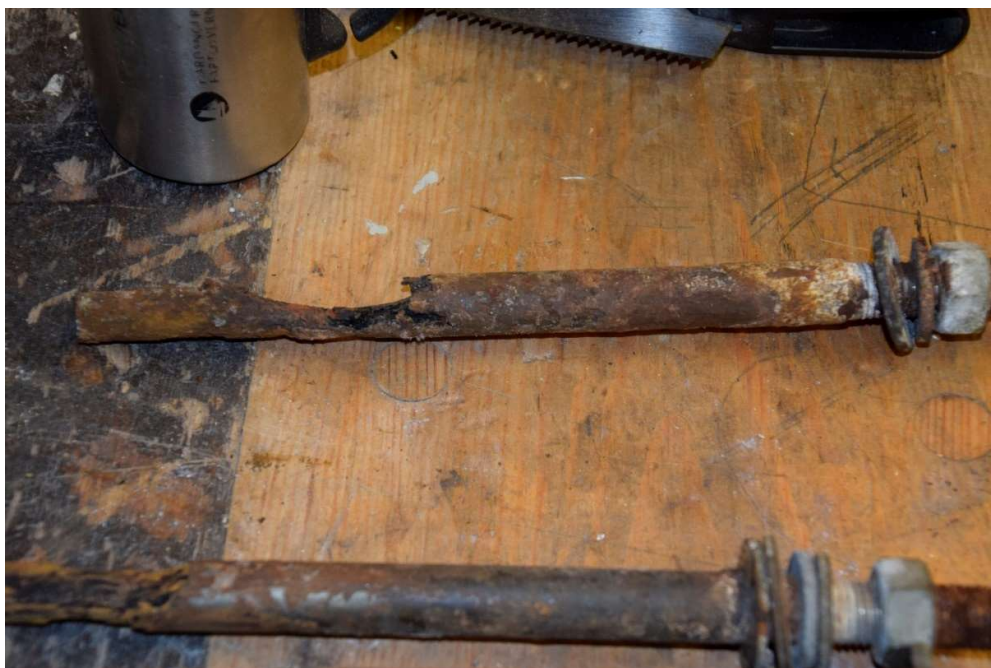
**Figur 26** Det ble skiftet ut mange bolter og spiker i skroget. Her ser vi et par bolter som mer eller mindre var rustet av.

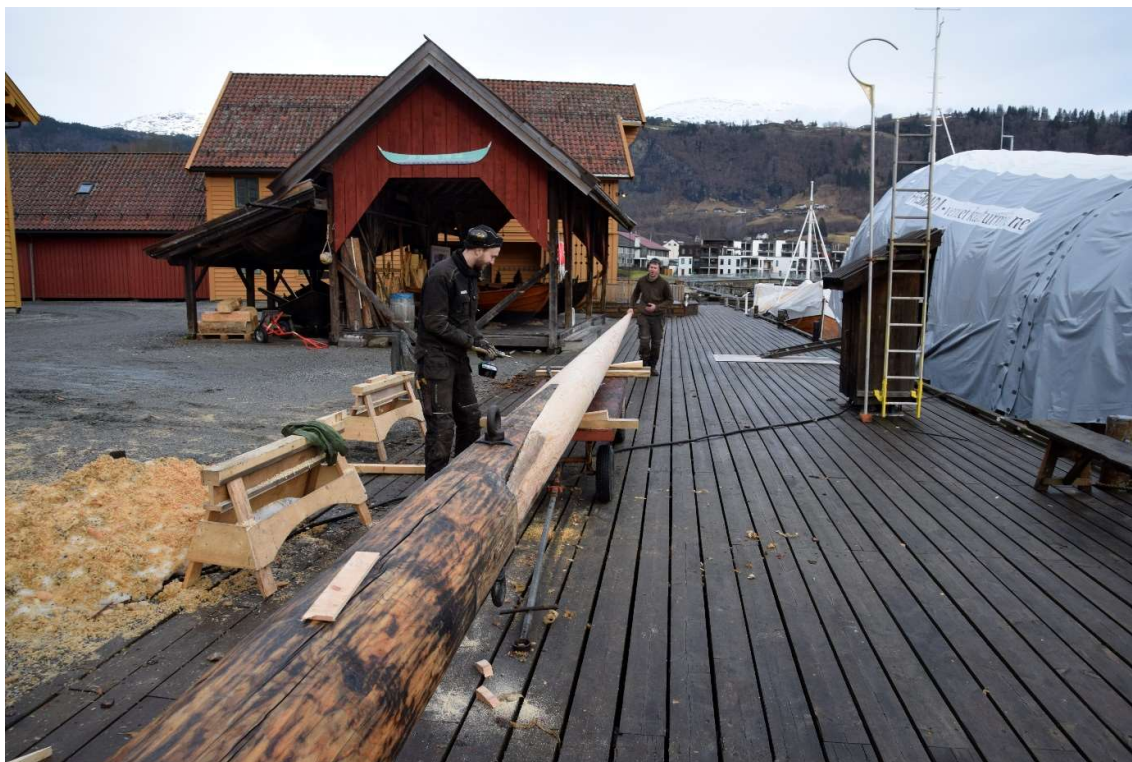
Det var ikke tatt høyde for at masta hadde skader av noen art, men under vedlikeholdsarbeidet som ble utført av mannskapet viste det seg at det var råteskader i mastetoppen. Masta er laget i 3 deler slik at det kun var den øverste delen som måtte lages ny.

**Figur 48 Under vedlikeholdet av masta ble det oppdaget store råteskader i mastetoppen. En ny topp ble straks laget.**

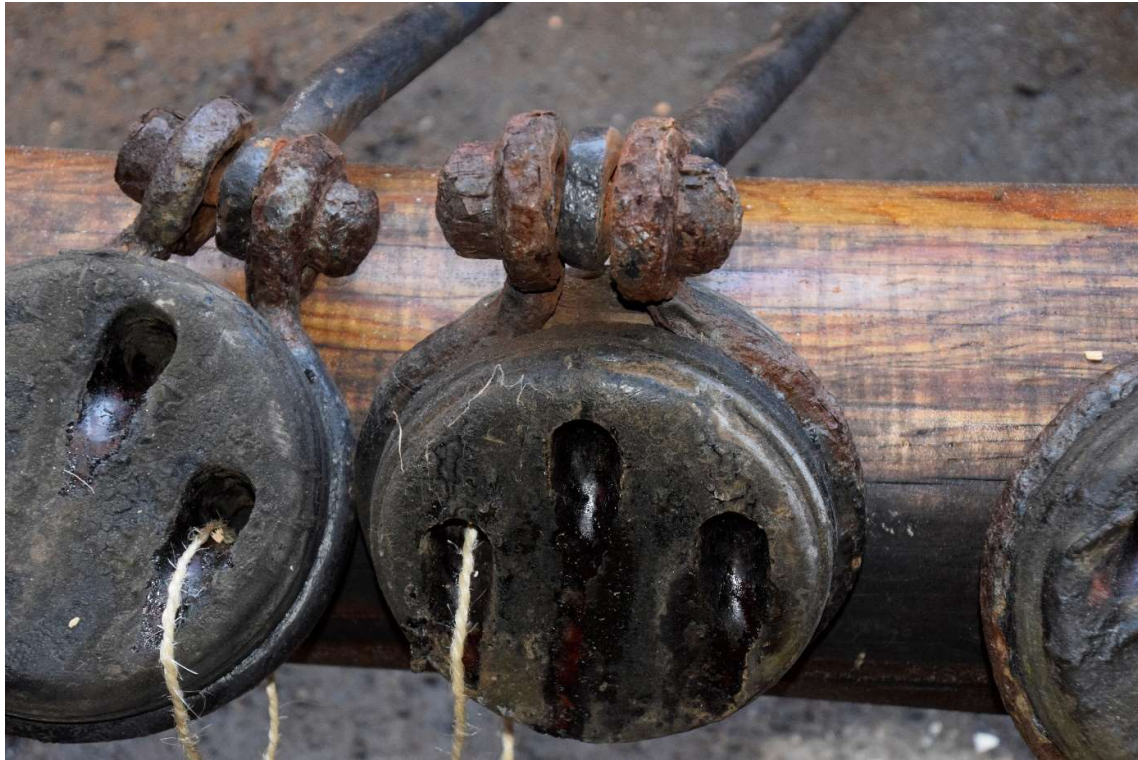
Ved restaureringas oppstart var det ikke tenkt at røstjerna skulle skiftes. Da vi var nødt til å demontere dem for å kunne skifte skrogdeler så vi at spesielt jomfrubeslaga var kraftig rustet. Det ble derfor bestemt at vi skulle skifte både jomfrubeslag og røstjern.

**Figur 50** Rust var det også på jomfrubeslagene. Vi laget nye røstjern og jomfrubeslag, og de ble utført med et tidsriktig utseende.

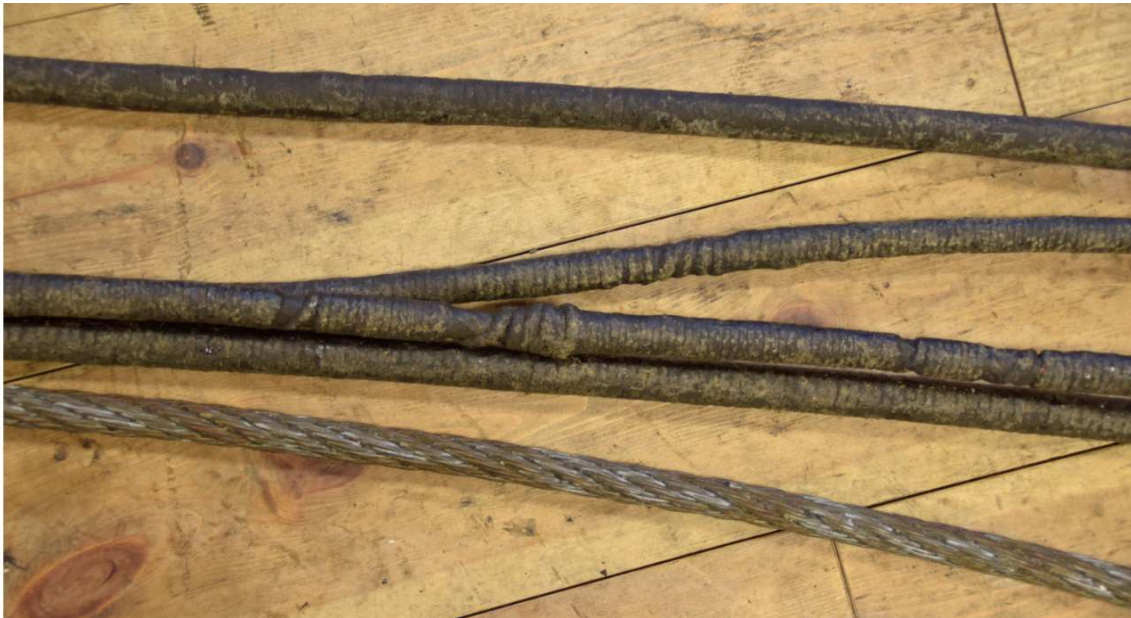
Kledningen på barduner og fotperter var åpen flere steder og i spleisene var det innsyn til wiren. Fotperter var bendt om nokken av jagerbommen med et wirebendsel som lå an mot øyet på beslaget. Med nærkontakt med beslaget og bevegelse over mange år var bendsel og kledning nesten gnagd over. Det ble besluttet å skifte ut både fotperter og barduner siden det var rust i spleisene, som følge av at kledningen var dratt fra hverandre i skrevet av øyene.

**Figur 53 (foto: HFS) Kledningen på fotpertene og bardunene var åpne flere plasser.**

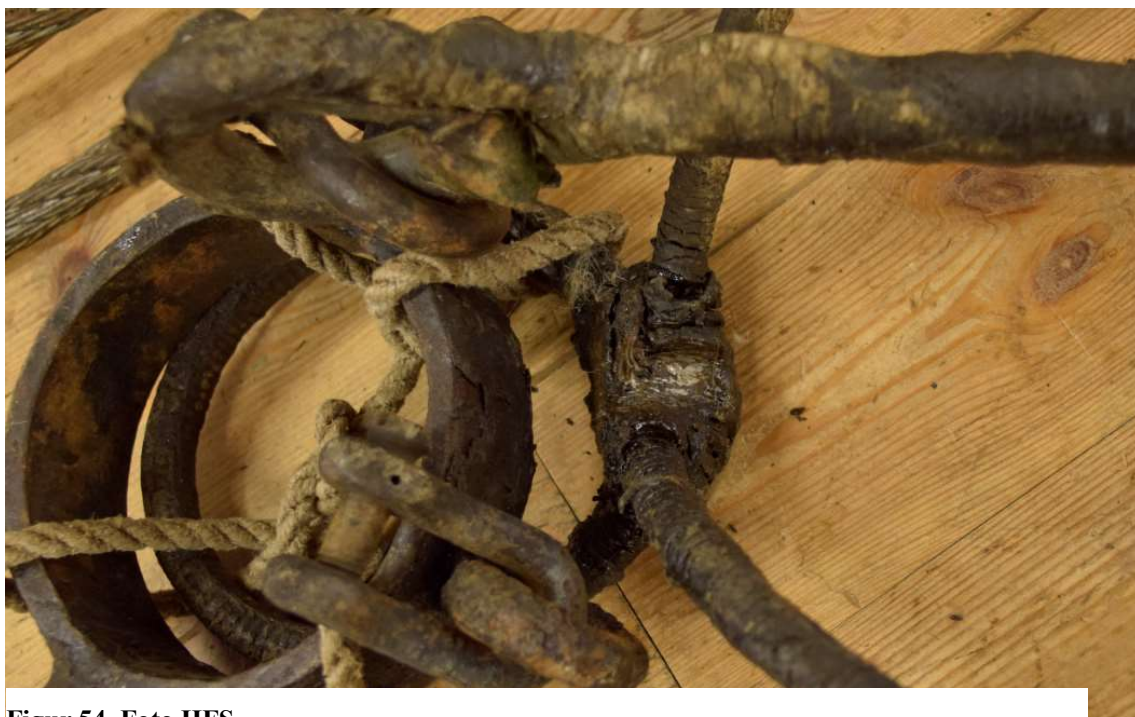
**Figur 54 Foto HFS.**

**Nærbilde av et bardunøye. Kledningen er brutt ved skrevet av spleisen slik at det var åpent helt inn til wiren. Dette var status på en del spleiste øyer i forriggen, og på bardunene var wiren rusten.**

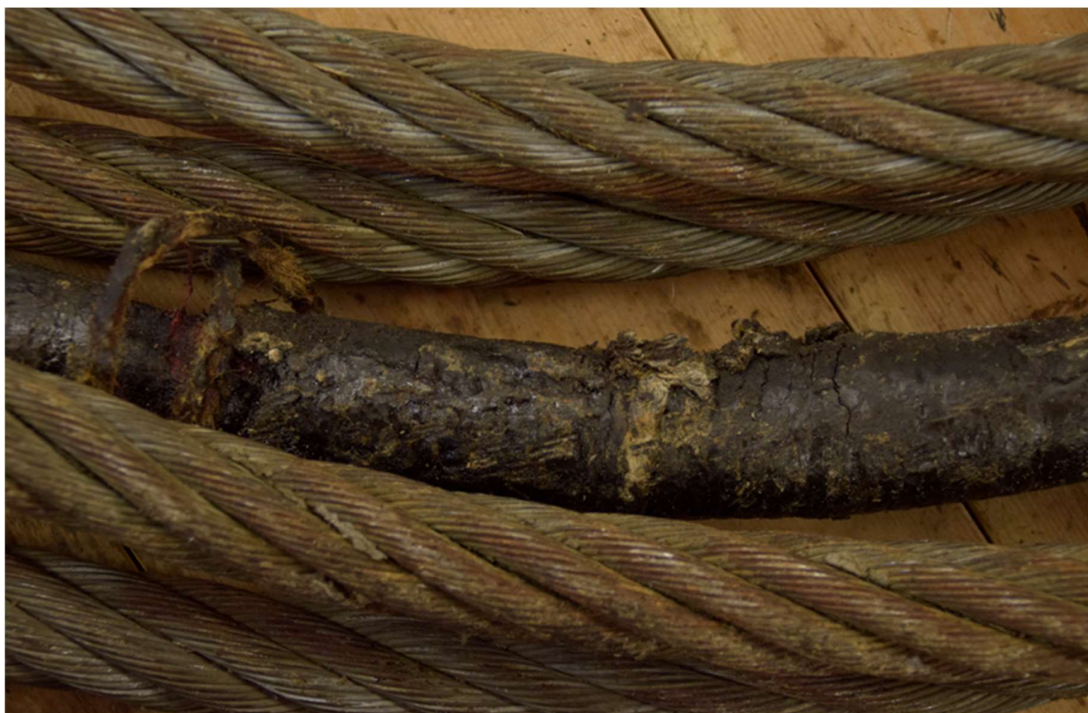
**Figur 63 (foto: HFS)** Staget hadde noe overflaterust, men ikke faretruende. Kledningen nede hadde en del skader og trengte å bli byttet.

Den ukledte delen av staget hadde lett overflaterust, men var fin og smidig. Kledningen rundt spleisen lå ikke tett og nede ved stevnen hadde den skader. Vi vurderte wiren til å være i så god stand av vi besluttet å beholde staget, men å kle spleisen og nedre ende på ny.

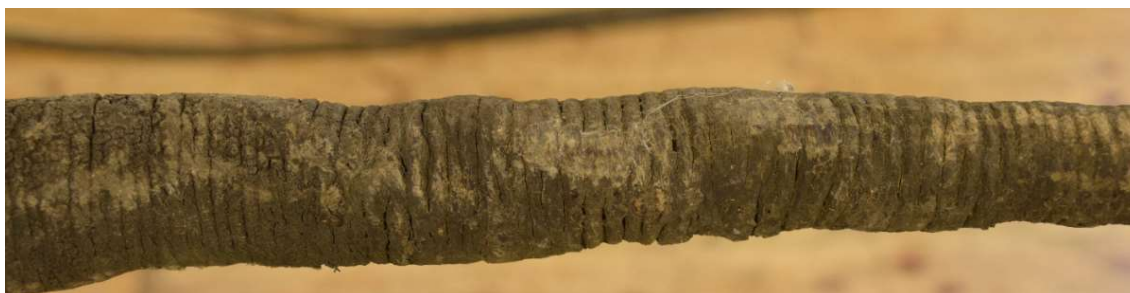
**Figur 64 (foto: HFS)** Kledningen på spleisen oppe lå ikke tett og det er en god plass å sjekke for å se etter ytterligere rust.

Spleisen til stagøyet var smertet med strie og noe tynn duk, og deretter kledd med ett lag sjømannsgarn. Den var ikke vormet. De plasser hvor kledning gapte litt var det rustdannelser, men kun i form av overflaterust. Litt ovenfor spleisen var det lagt et wirebendsel, men da vi ikke oppdaget rust videre oppover åpnet vi ikke mere kledning enn det som lå rundt spleisen.

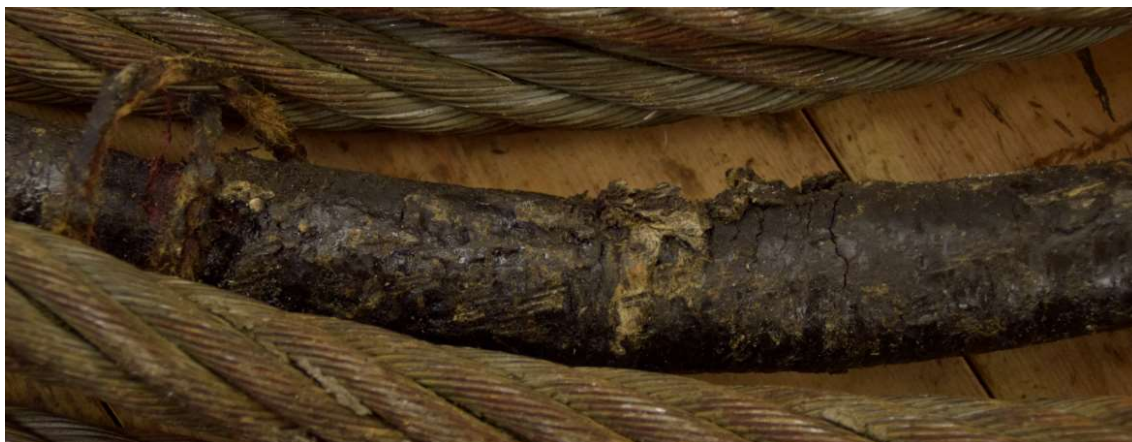
**Figur 70 (foto: HFS)**

Kledningen av stagets nedre ende hadde flere skader og derfor ble all kledning og smerting fjernet og wiren kledd på nytt. Det viste seg å være et godt valg da kledningen bestod av mange reparasjoner av mer eller mindre god kvalitet. Wiren var kledd med et enkelt lag og det var brukt såpass tynn smerting at den var slitt bort på kordelene under kledningen. Wiren hadde derfor fått fukt, noe som resulterte i overflaterust flere steder, men altså ikke så ille at vi valgte å bytte staget.

Skade på gammel kledning. Den hadde flere åpninger og viste seg å bestå av mange tidligere reparasjoner av varierende kvalitet.

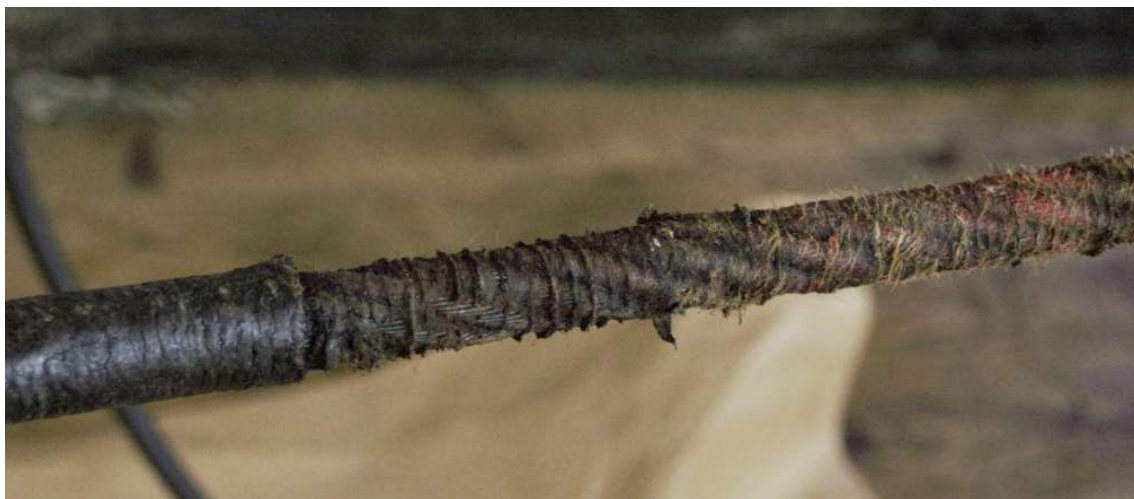
**Figur 71 (foto: HFS)**

**Da vi fjerner kledningen viste det seg at det var mangelfullt med smerting under.**

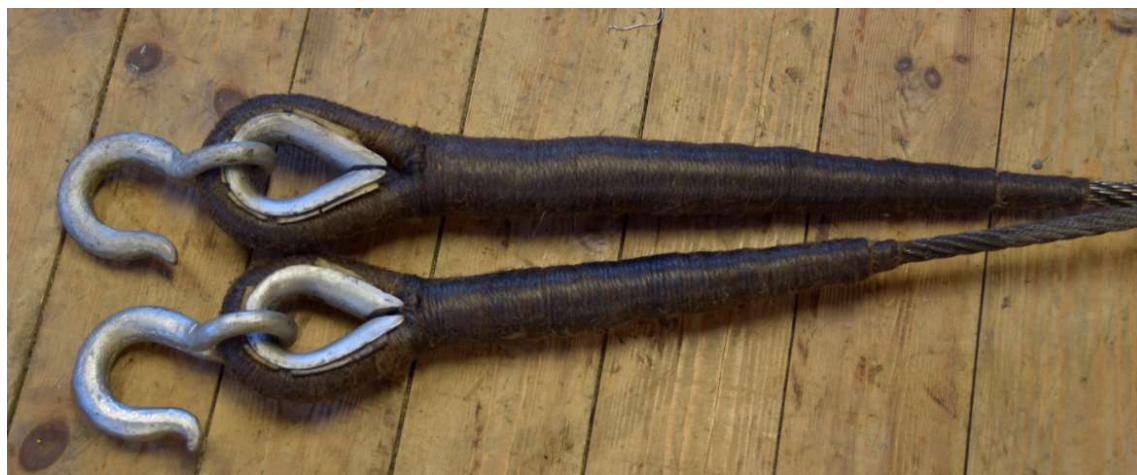
Klyverleideren hadde mere rust og ble byttet. Øverst ble det spleist inn en kause med krok og nede ble den kledd dobbelt fra den kommer ned til jagerbommen. Den går forbi jagerbommen og gjennom et hull i baugsprydet. Spleis og doppsko ble gjort som beskrevet i senere kapittel.

**Figur 73 Jagerleider (nederst) ble omarbeidet og spleist på ny mens klyverleider ble skiftet ut. Begge fikk dobbel kledning i øye og over spleis, og ble utstyrt med kause med krok. (foto: HFS)**
