# Askimporten - feltforsøk med overflatebehandling

Kloridinntrenging etter 5 og 10 år. FoU-programmet Bedre  
bruvedlikehold 2017–2021

Nr. 848

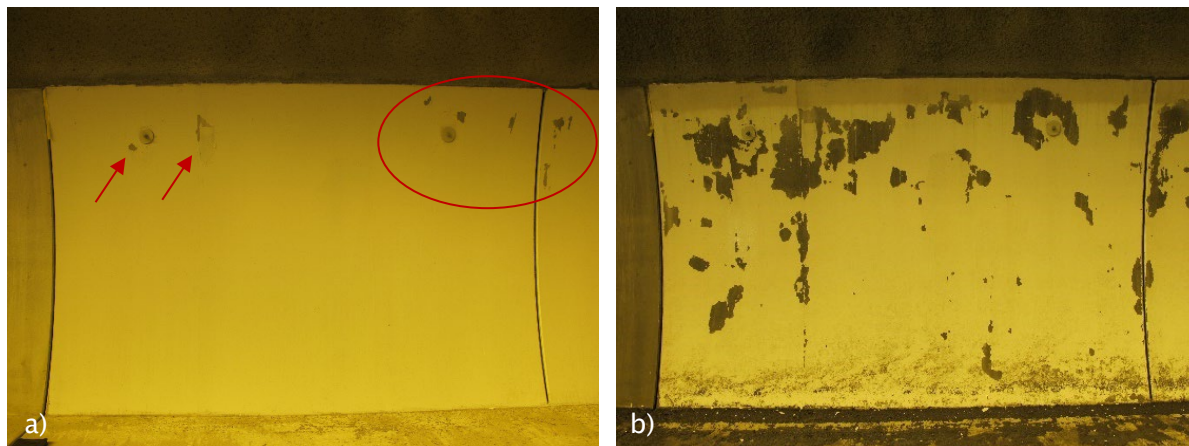
Epoksybelegget StoPox WL 50 løsnet etter kort tid (se Figur 1) og forsøket ble ansett mislykket av leverandøren allerede i leverandørrapporten. Årsaken ble antatt å være for kort ventetid mellom påføring av StoCryl HG 200 og StoPox WL 50.

Figur 1 Element med flassende StoPox WL 50 a) før åpning av tunnelen i 2010 og b) etter vask i 2011. Foto: Eva Rodum, Statens vegvesen

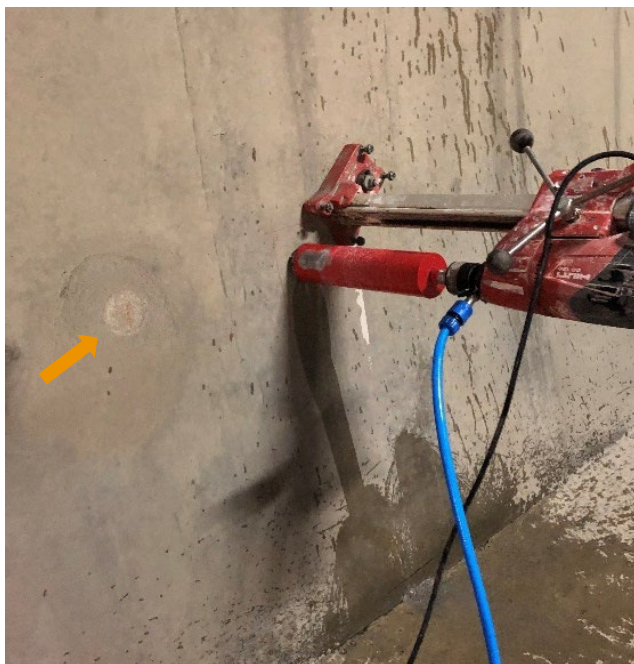
Figur 14 Utboring av kjerner i 2020, høyde ca. 0,8 m over bankett. Reparert borhull fra 2015 til venstre på bildet (merket med pil). Foto: Stig Henning Helgestad, Statens vegvesen

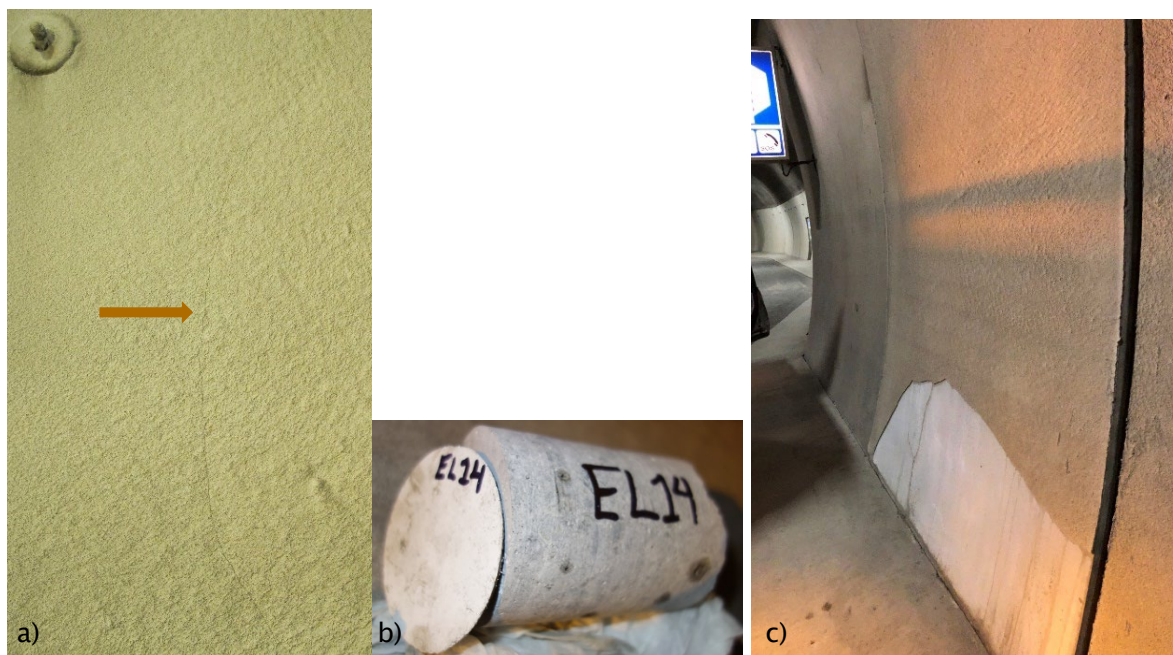
Det ble oppdaget riss og bom i deler av belegget Cempro Whitecoat ved prøveuttak etter 5 år og avflaking av et større område etter 10 år (se Figur 15). Dårlig heft av belegget kan muligens relateres til gjenværende herdemembran i overflata ved påføring, se kommentarer i kapittel 3.1.

I 2015 ble feltarbeidet utført like etter tunnelvask, i 2020 det ble utført før tunnelvask. Av foto i Figur 15b) og c) kan en se at Cempro-belegget i 2015 (etter vask) er lysere enn betongoverflata bak, mens det i 2020 (før vask) er mørkere enn betongen bak.

Figur 15 Foto av overflate med Cempro Whitecoat a) Riss i belegget i 2015 (merket med pil) b) Heftbrudd etter utboring av kjerne i 2015 og c) Avflaking av større område i 2020. Merk at i 2015 (etter vask) er belegget lysere enn betongoverflata bak, mens det i 2020 (før vask) er mørkere enn betongen bak. Foto: Stig Henning Helgestad, Statens vegvesen

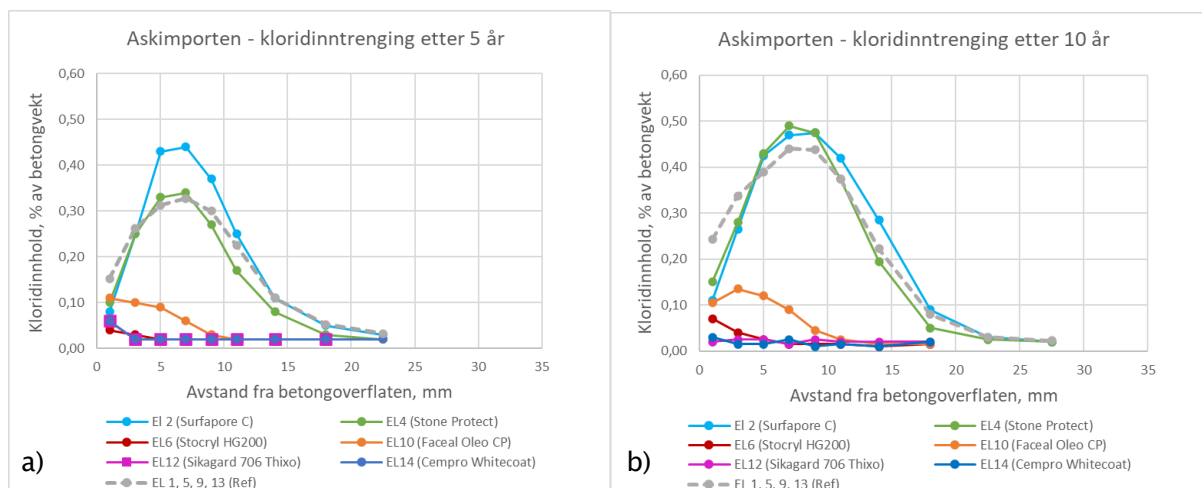
Figur 16 Kloridprofiler fra undersøkelser utført etter a) 5 års drift (én kjerne pr element, for referanseelementer er beregnet en middelerverdi) og b) 10 års drift (middelerverdi av to kjerner pr overflatebehandlet element og én kjerne for hvert referanseelement)

Produktene StoCryl HG 200, Sikagard 706 Thixo og Cempro Whitecoat viser en tilnærmet blokkering av kloridinntrengingen, selv etter 10 år. Produkt Faceal Oleo CP har også en god kloridbremsende effekt, mens produktene Stone Protect og Surfapore C ikke har noen kloridbremsende effekt i det hele tatt. For de tre sistnevnte produktene er utviklingen i kloridinntrenging fra 5 til 10 år vist i Figur 17.

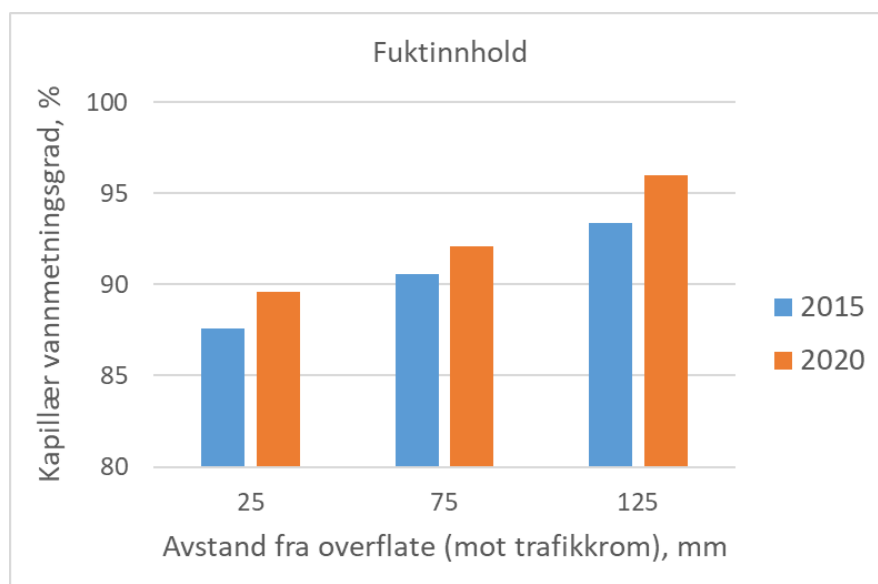
Figur 23 Kapillær vannmetningsgrad, bestemt i ulike sjikt av kjerne boret ut fra Element 9-ubehandlet referanse, hhv. i 2015 og 2020.

Resultatene viser økende kapillær vannmetningsgrad fra trafikkrommet mot bergsiden (bak hvelvet) og indikasjoner på økende fuktinnhold med tiden. Selv om elementet er beskyttet mot direkte vannpåkjenning på bergsiden, så er vanninnholdet her svært høyt. Resultatene underbygger at det pågår en vanntransport fra bergsiden mot trafikkrommet.
