# KJØRING MOT KJØRERETNINGEN **KMK**

Revisjon -  
Dato **2010-01-20**  
Utført av **Geir-Ove Nordgård, Rambøll**  
Kontrollert av **Arbeidsgruppen KMK**  
Godkjent av **Kjersti Bakken, Vegdirektoratet**  
Beskrivelse **Rapport om KMK- kjøring mot kjøreretningen**

Vår ref. 2080379

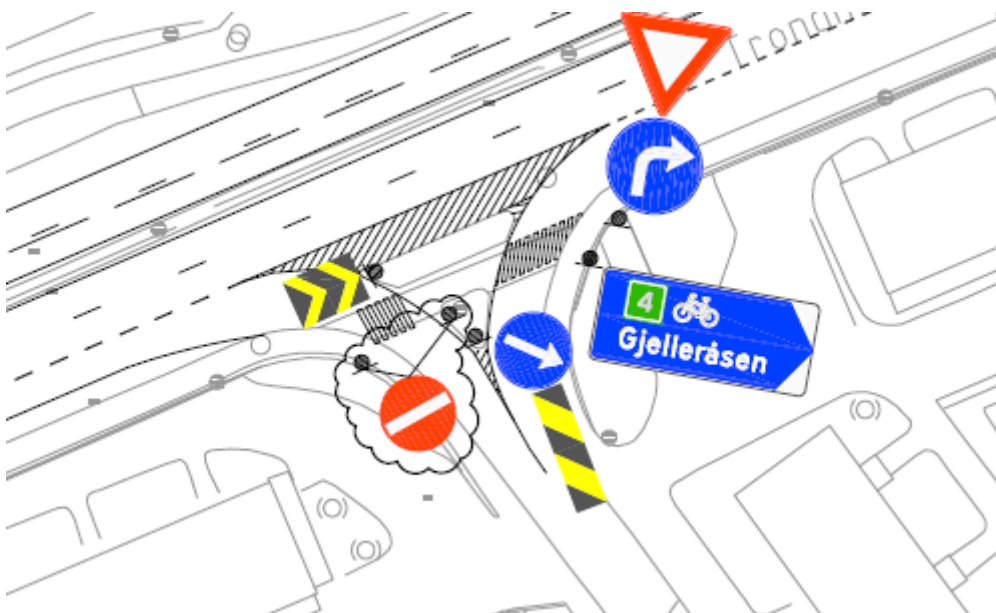
Fig 15: Kryss riksveg 4

Mann 20 år, kjørte ut på riksveg 4, Trondheimsveien på et kort rampesystem som kan forveksles med et T-kryss. Han kjørte ut på veien i feil retning, sørover i nordgående kjørebane, og kolliderte med en bil (kl. 20.50).

Mannen sier han var ukjent i Oslo og kjørte i området for første gang denne dagen. Han syntes det var vanskelig å kjøre i Oslo pga. mye trafikk, mange filer, mange skilt og generelt mye å passe på. Han skulle kjøre fra Ullevål og deretter finne E18 mot Drammen. Han husket han hadde kommet til Torshov, men er svært usikker på hvor han kjørte etter dette. Han husket han havnet på Veitvet. Han kjørte Veitvetveien som han oppfattet som en relativ liten og lokal veg, og at han plutselig og litt overraskende kom ut på det han oppfattet som en stor veg/ motorveg. Han var usikker på himmelretningene og på hvor han skulle kjøre.

Feilkjøringen skjedde i dette krysset. Sjøføren svingte ut til venstre, mot kjøreretningen. De røde innkjøring forbudt- skiltene (302) var ikke der da feilkjøringen skjedde.

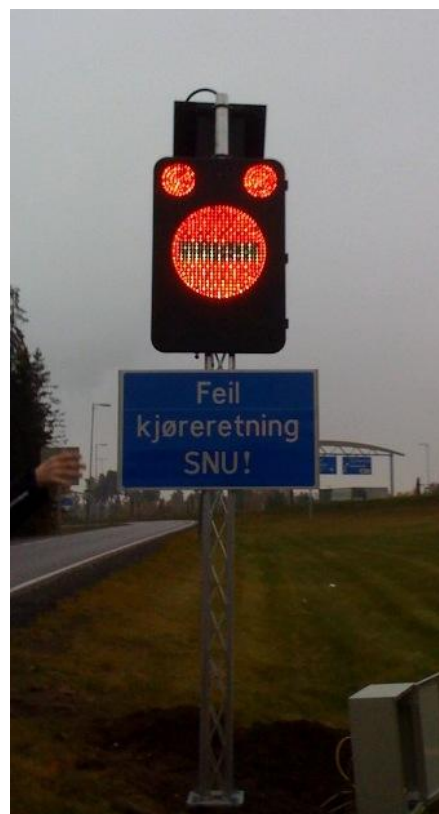
Fig. 19: Variabelt skilt Gardermoen

Når det gjelder pkt. nr. 2, ble det i oktober 2009 montert et detektorstyrt, variabelt LED-skilt med rødt stoppblink på en rampe til riksveg 35 ved Gardermoen. Skiltet skal aktiveres ved feilkjøring. Dette stedet ble plukket ut på grunnlag av at man antar at mange feilkjøringer startet akkurat her. Under dette skiltet står det faste skiltet med tekst "Feil kjøreretning SNU!". Skiltet er kameraovervåket, og opptak av feilkjøringer blir lagret. Selve skiltet har i dette tilfellet solcellepanel, og er ikke tilkoblet strøm. Skiltet kan derfor i prinsippet plasseres på de fleste steder.

Siden skiltet ble montert har det forekommet flere tekniske feil, slik at skiltet ikke har fungert helt etter forutsetningene. Uprøvingen av dette skiltet vil bli endelig evaluert i løpet av 2010.

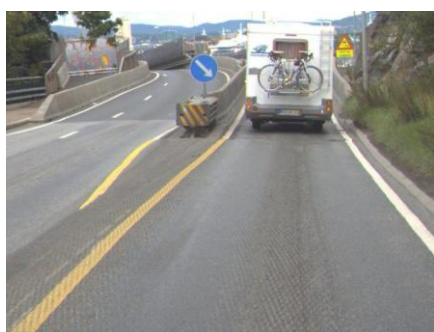
Fig. 24 Oppstart midtrekkverk

Dette kan være et godt tiltak visuelt sett, for å kanalisere trafikken på riktig side, eksempelvis ved oppstarten på et midtrekkverk. Bildet viser bare ordinær skilting og oppmerking.
