Lene Vestrum Kirkhus

## Bergkunstskjøtsel i Trøndelag 2020

Bevaringsprogrammet for bergkunst (BERG)

**NTNU Vitenskapsmuseet  
arkeologisk rapport 2021-10**

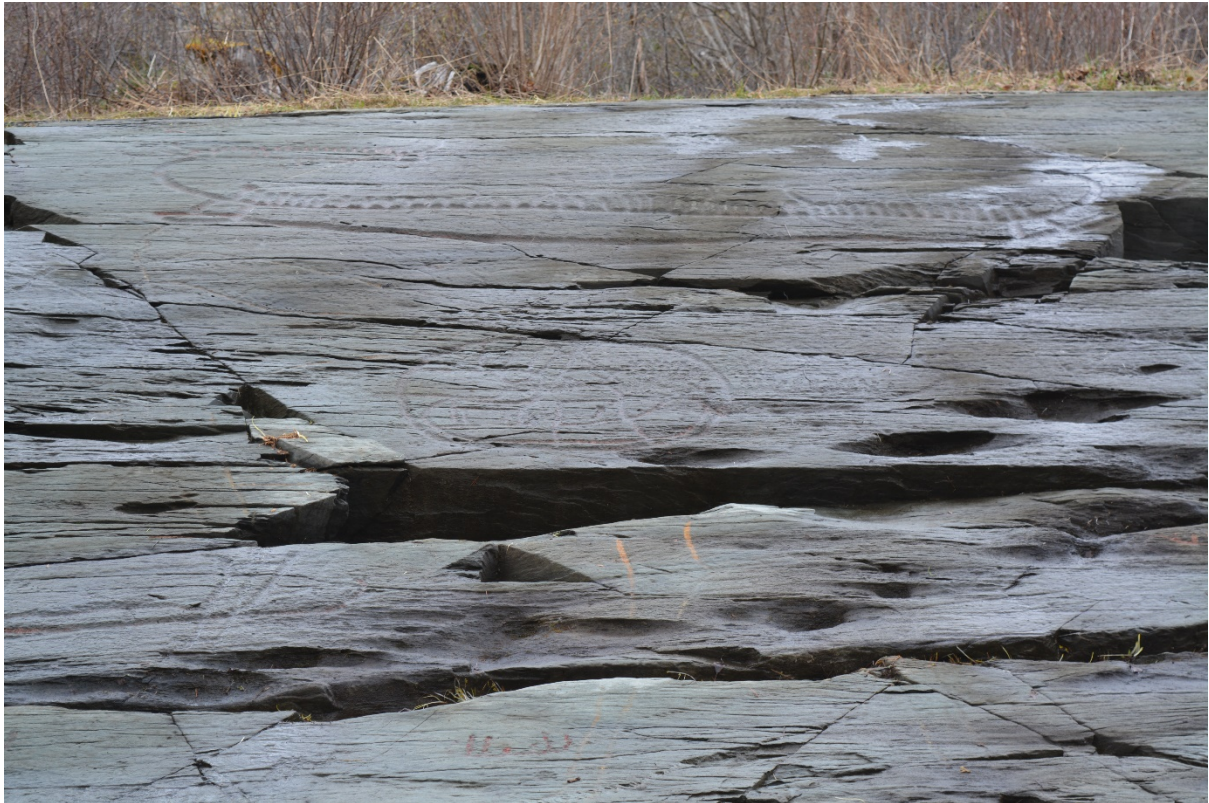
Figur 3 Bergflaten er ren og figurene vises godt. Sett mot NV. Da62527\_007. Foto: Lene Vestrum Kirkhus, NTNU Vitenskapsmuseet

- Feltet bør etanolbehandles høsten 2021
- Feltet bør re-dokumenteres
- Årlig skjøtsel forutsatt finansiering fra Riksantikvaren

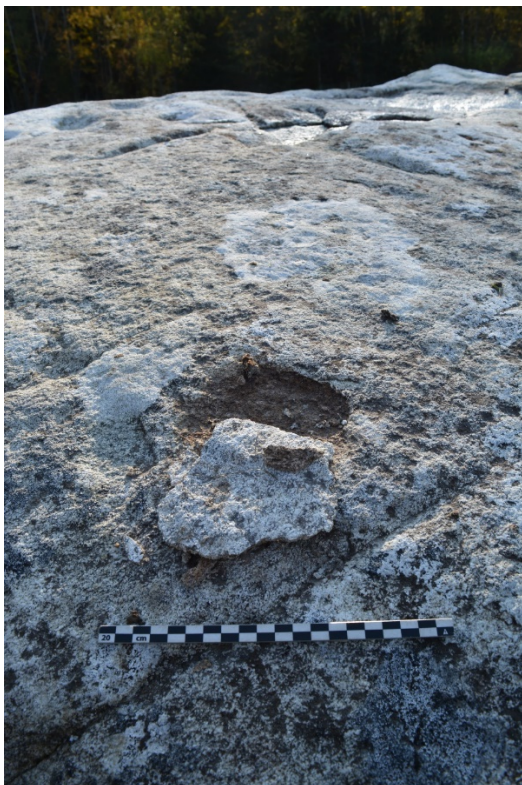
Figur 7 Noen biter med avskalling har blitt tatt med inn til museet. Sett mot S. Da63635\_014. Foto: Lene Vestrum Kirkhus, NTNU Vitenskapsmuseet

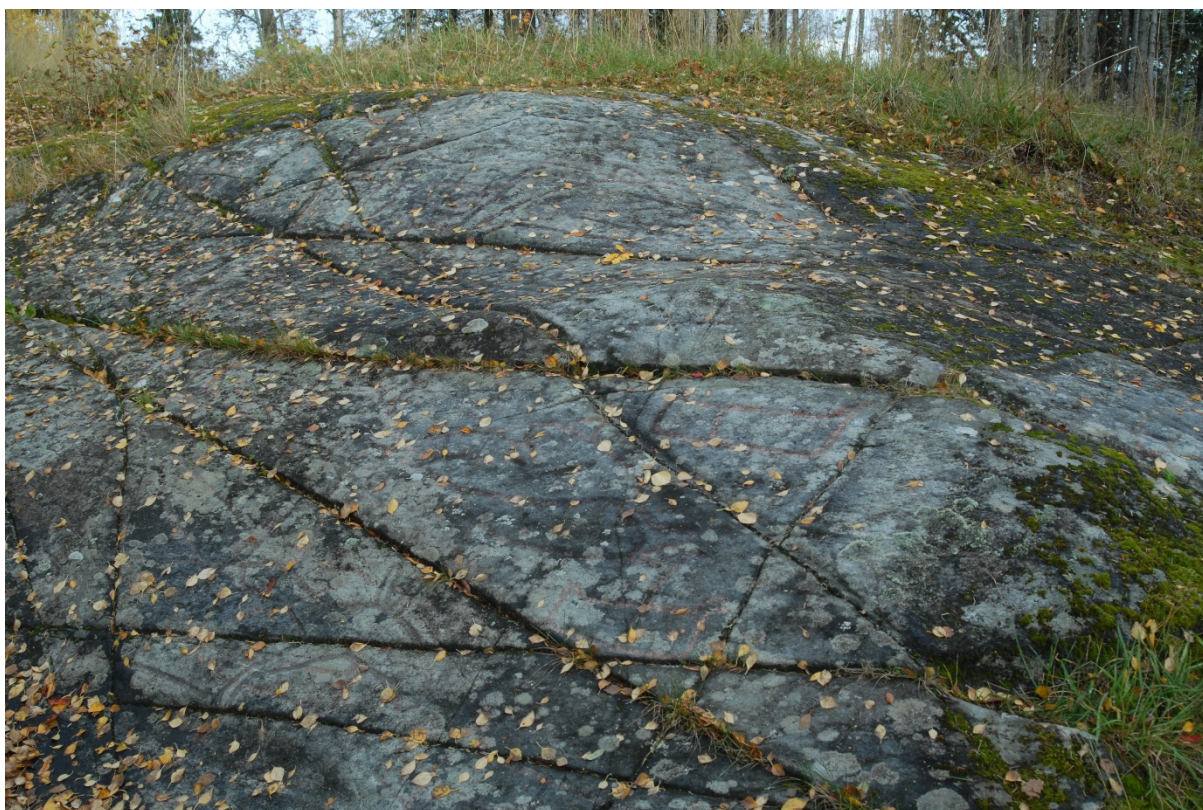
*Figur 14 Status på feltet i 2010 før rens, tildekking og etanolbehandling. Feltet er dekket av skorpelav og mikrovegetasjon. Filnavn 62456\_015.tif Foto: Eva Lindgaard, NTNU Vitenskapsmuseet*

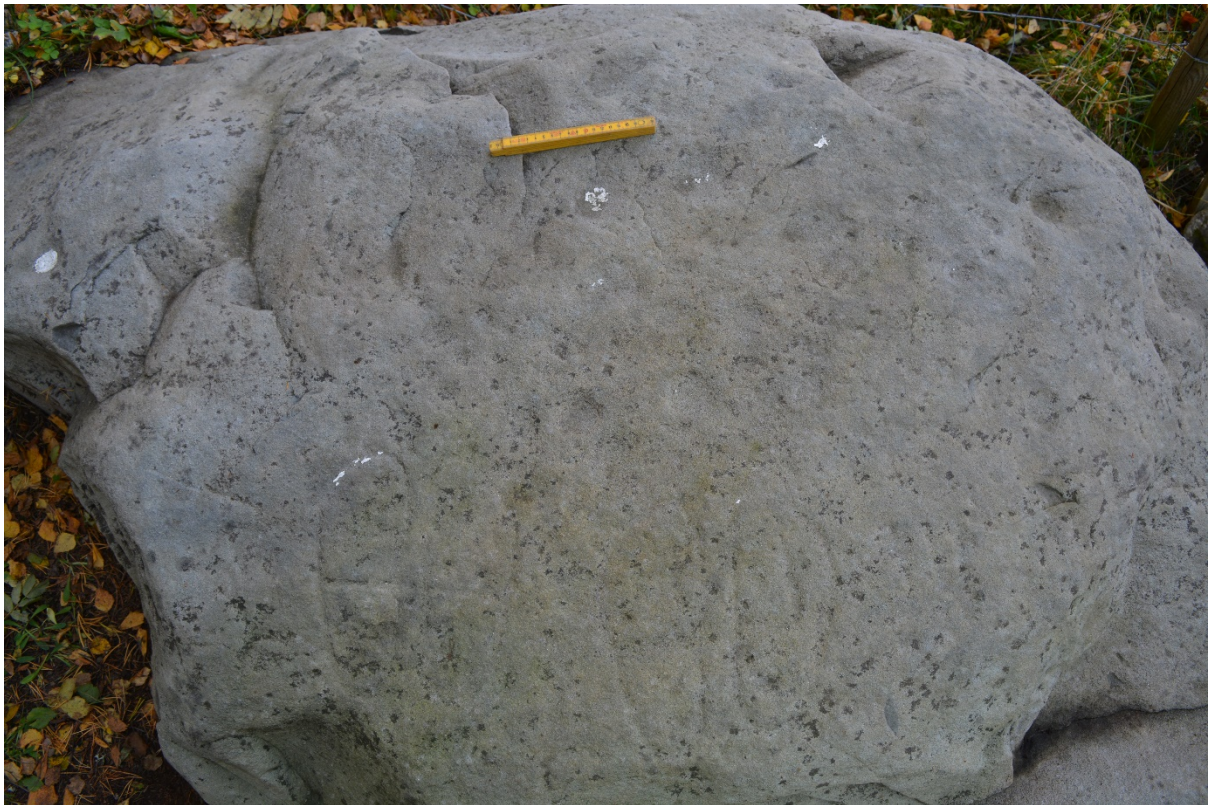
Figur 21 Det har vært god effekt av jevnlig skjøtsel og etanolbehandling. Sett mot N. Da63634\_012. Foto: Lene Vestrum Kirkhus, NTNU Vitenskapsmuseet

- Etanolbehandles etter behov
- Årlig skjøtsel forutsatt finansiering fra Riksantikvaren

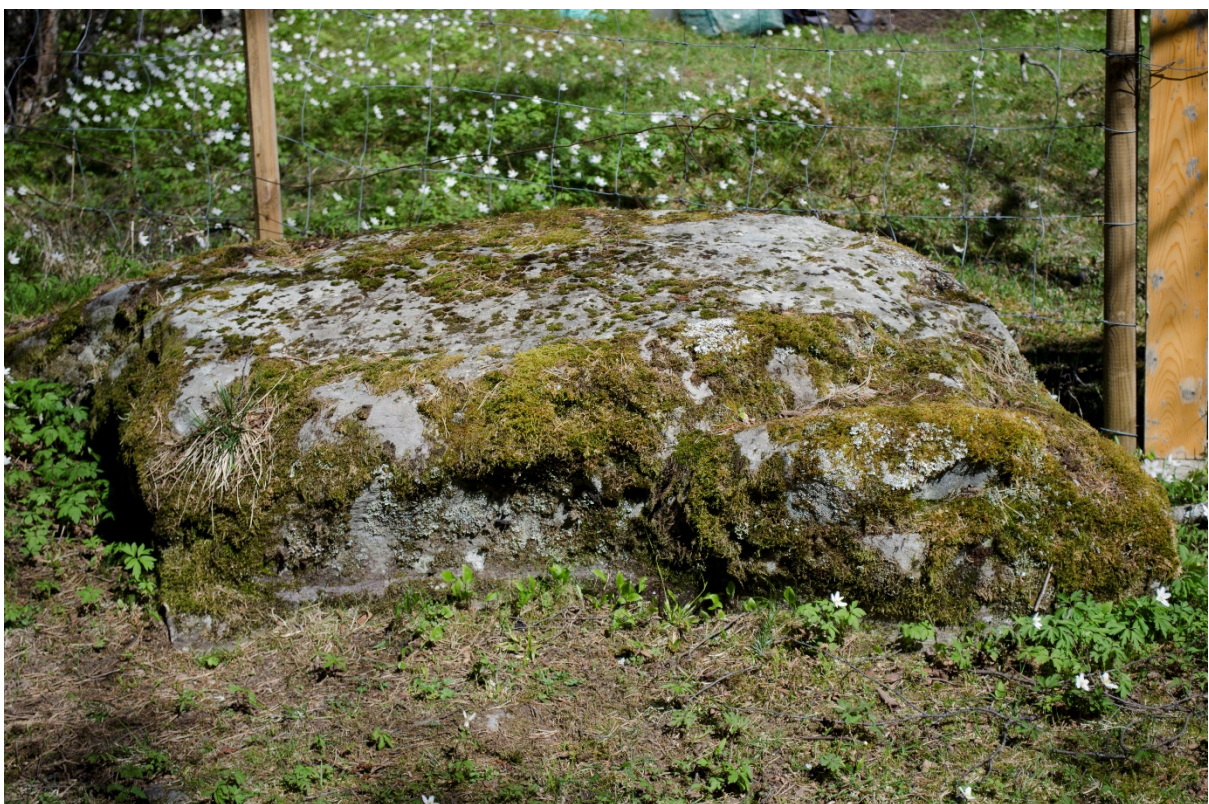
Figur 22 Tilstand før fjerning av mose, våtreng, etanolbehandling og tildekking i 2012. Uten skjøtsel siden 2003. Sett mot Ø. Da\_52117\_020. Foto: Eva Lindgaard, NTNU Vitenskapsmuseet

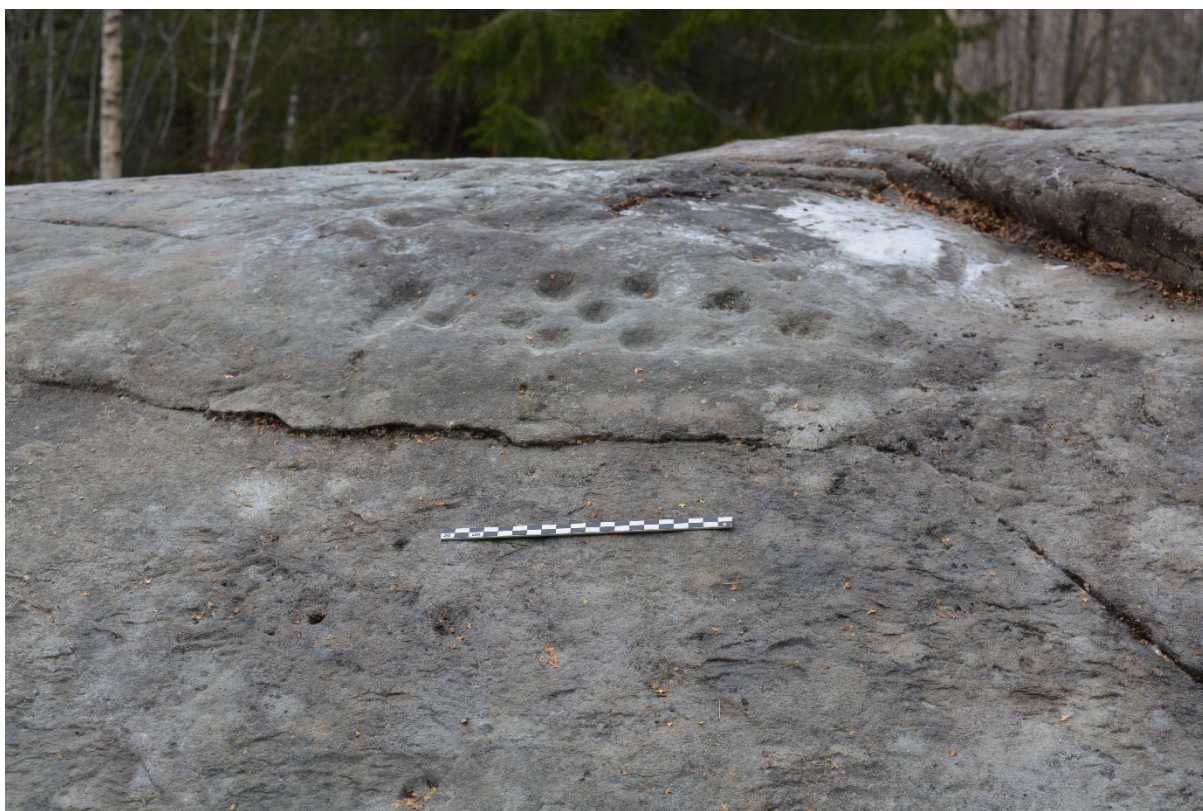
Resultat av skjøtselstiltak: Etter flere sesonger med etanolbehandling er figurmaterialet er godt synlig, men berget er skadet (flere avskallinger og bomparti). Det er ennå små rester igjen av skorpelav, men figurene er godt synlig under rette lys/værforhold.

Figur 26 Bomparti på Foss IX. Sett mot N. Da63634\_019. Foto: Lene Vestrum Kirkhus, NTNU Vitenskapsmuseet

- Følge med på bomparti (veldig skjørt)
- Feltet bør dokumenteres med fotogrammetri
- Årlig skjøtsel forutsatt finansiering fra Riksantikvaren

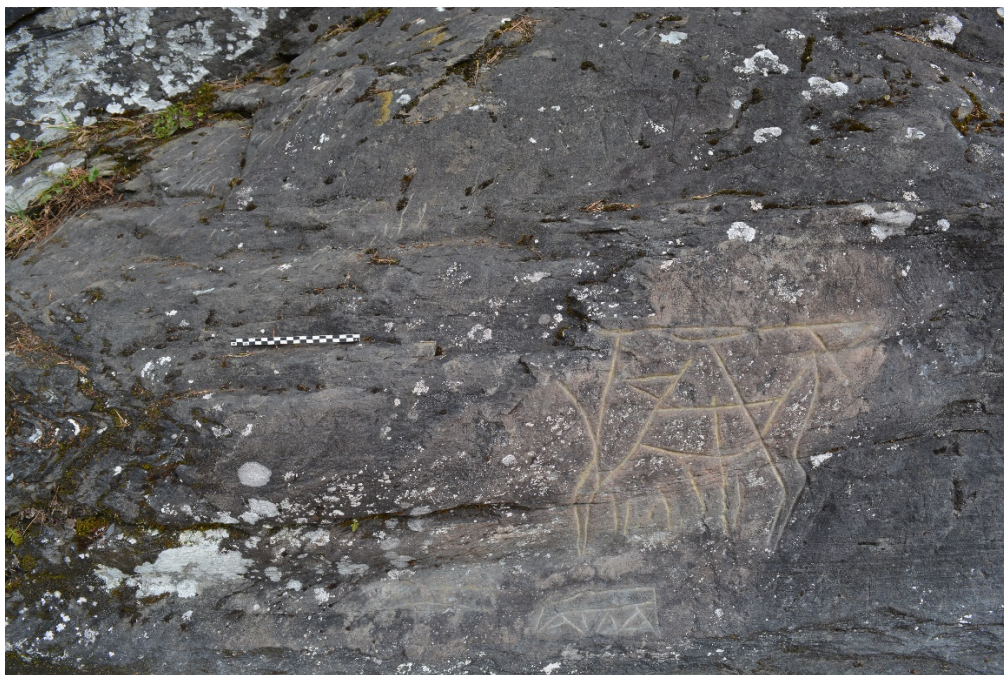
Lokaliteten har dessverre vært utsatt for hærverk flere ganger. Hærverket som ble anmeldt i 2016, ble tildekket med torv 15.juni 2017. Torven har grodd fint i terrenget, og virker etablert og stabil. I løpet av 2020 har det igjen vært uheldige hendelser som har gjort at det har oppstått skader på bergflaten. På vintersesongen har noen trolig gått med piggsko over bergflaten som har etterlatt seg riper i bergflaten. I løpet av sommeren har noen risset inn et symbol på bergflaten. I begge tilfellene går sporene inn i berghuden, men har ikke skadet selve figurmaterialet.

Figur 29 Skade etter piggsko på store flater rundt figurene. M:20cm. Sett mot N. Da63633\_006. Foto: Lene Vestrum Kirkhus, NTNU Vitenskapsmuseet

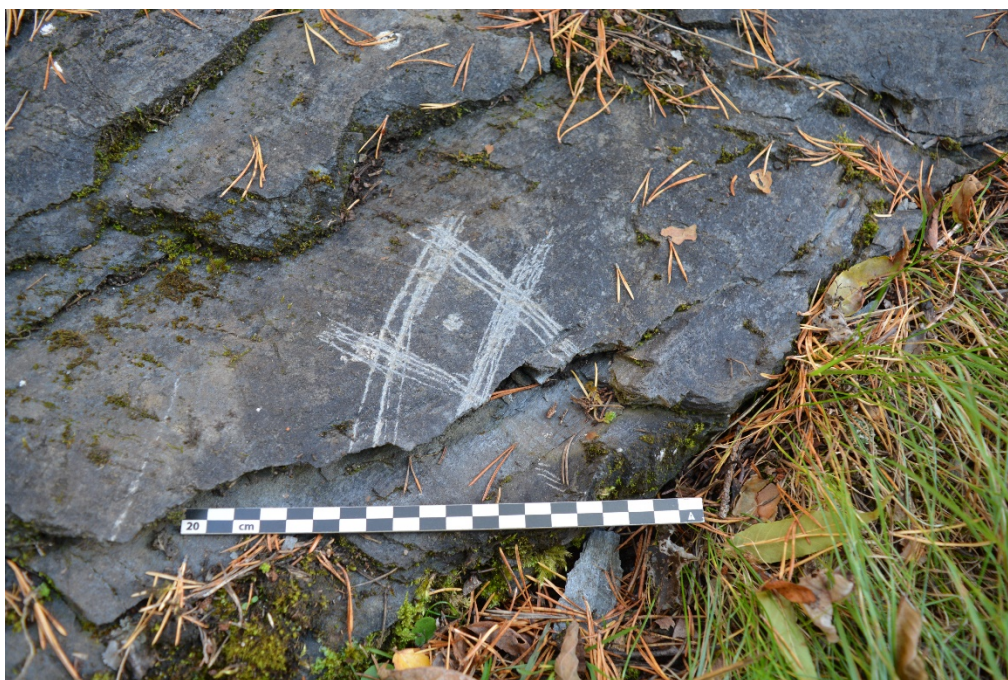
Figur 30 Symbol risset inn i berget. M:20cm. Sett mot NØ. Da63633\_014. Foto: Lene Vestrum Kirkhus, NTNU Vitenskapsmuseet

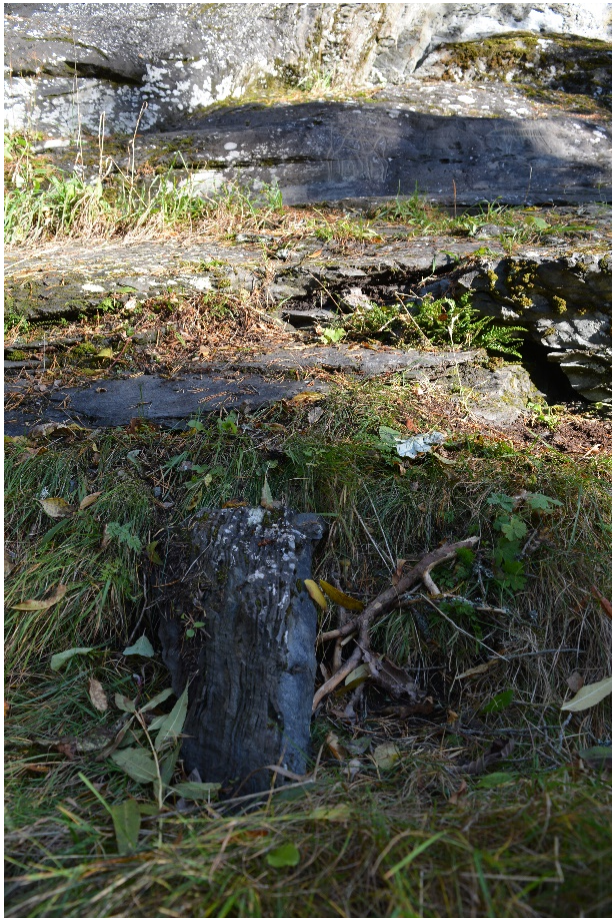
Figur 31 Steinblokk som har løsnet, trolig etter at noen har gått over berget. Sett mot NØ. Da63633\_016. Foto: Lene Vestrum Kirkhus, NTNU Vitenskapsmuseet

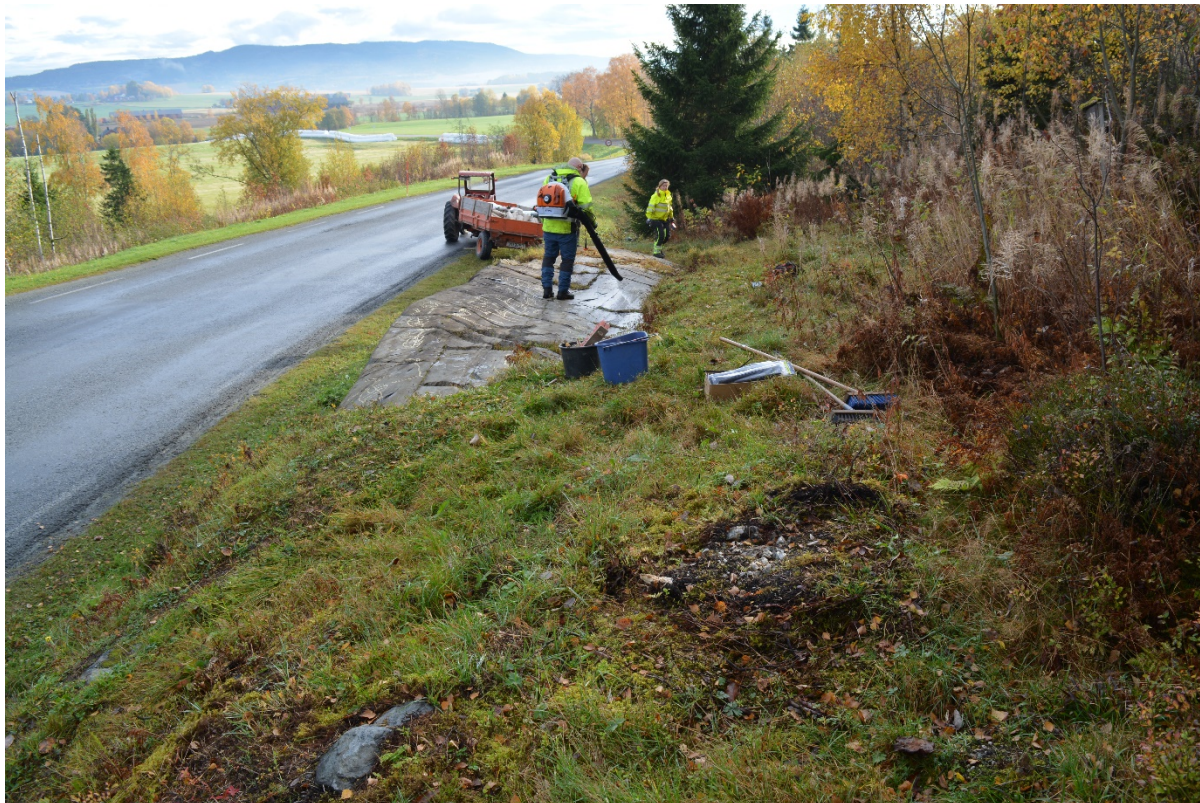
*Figur 34 Feltet og området rundt gjøres rene ved hjelp av løvblåser. Nederst til høyre: kantslått har tatt ned i vegetasjonen. Sett mot Ø. Da63630\_019. Foto: Ragnar Vennatrø, NTNU Vitenskapsmuseet*

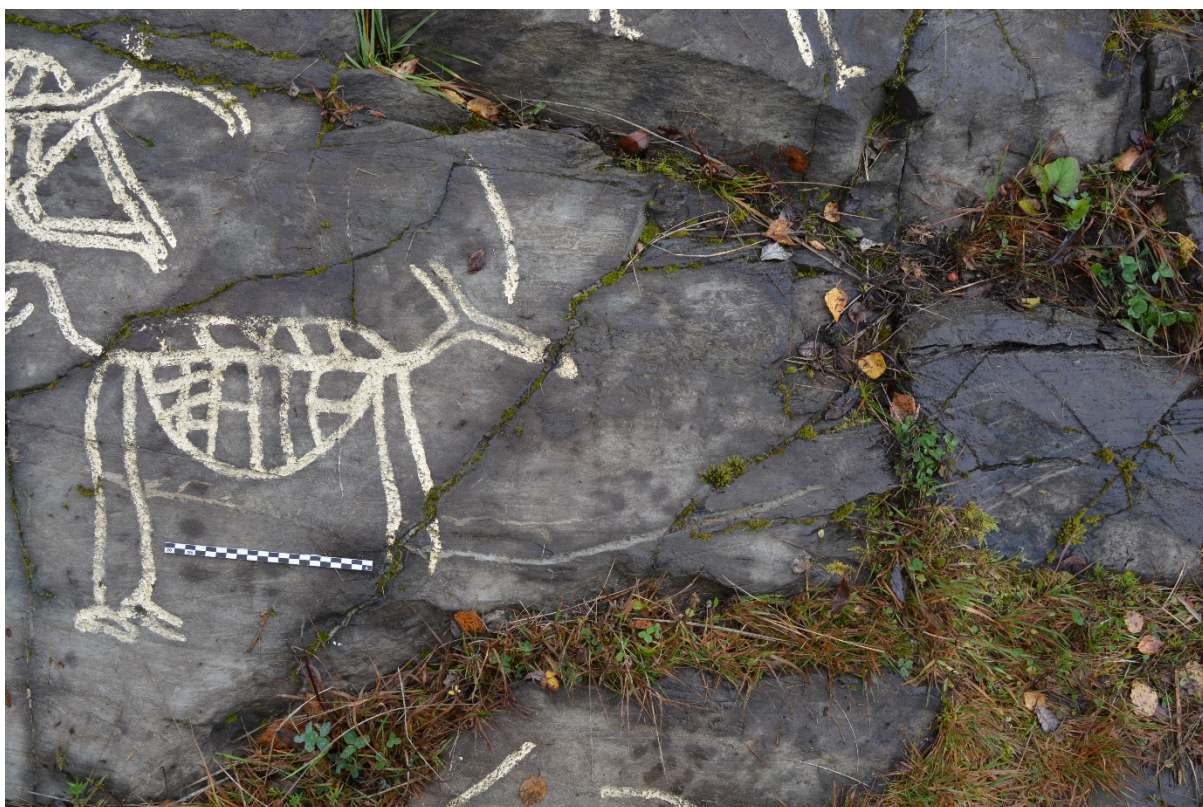
Det ble oppdaget skader på den østsørøstlige delen av feltet. Skaden består av to kraftige parallelle furer med et omliggende oppskrapet område på 250x20 cm. Furene er ca. 0,5 cm dype og skjærer gjennom berghuden, og det er skader på en figur. Dette er trolig skader skjedd i forbindelse med kantklipp langs vegen i løpet av sommerhalvåret. Trøndelag fylkeskommune følger opp saken.

Figur 35 Skader etter kantklipp. Sett mot N. Da63630\_014. Foto: Ragnar Vennatrø, NTNU Vitenskapsmuseet

- Etanolbehandling høsten 2021
- Anbefalt årlig skjøtsel forutsatt finansiering fra Riksantikvaren
