## Utredning av fare for kvikkleireskred, Ask, Gjerdrum kommune

## NVE Ekstern rapport nr. 18/2022

# Utredning av fare for kvikkleireskred, Ask, Gjerdrum kommune

DOKUMENTKODE: 10223695-08-RIG-RAP-001

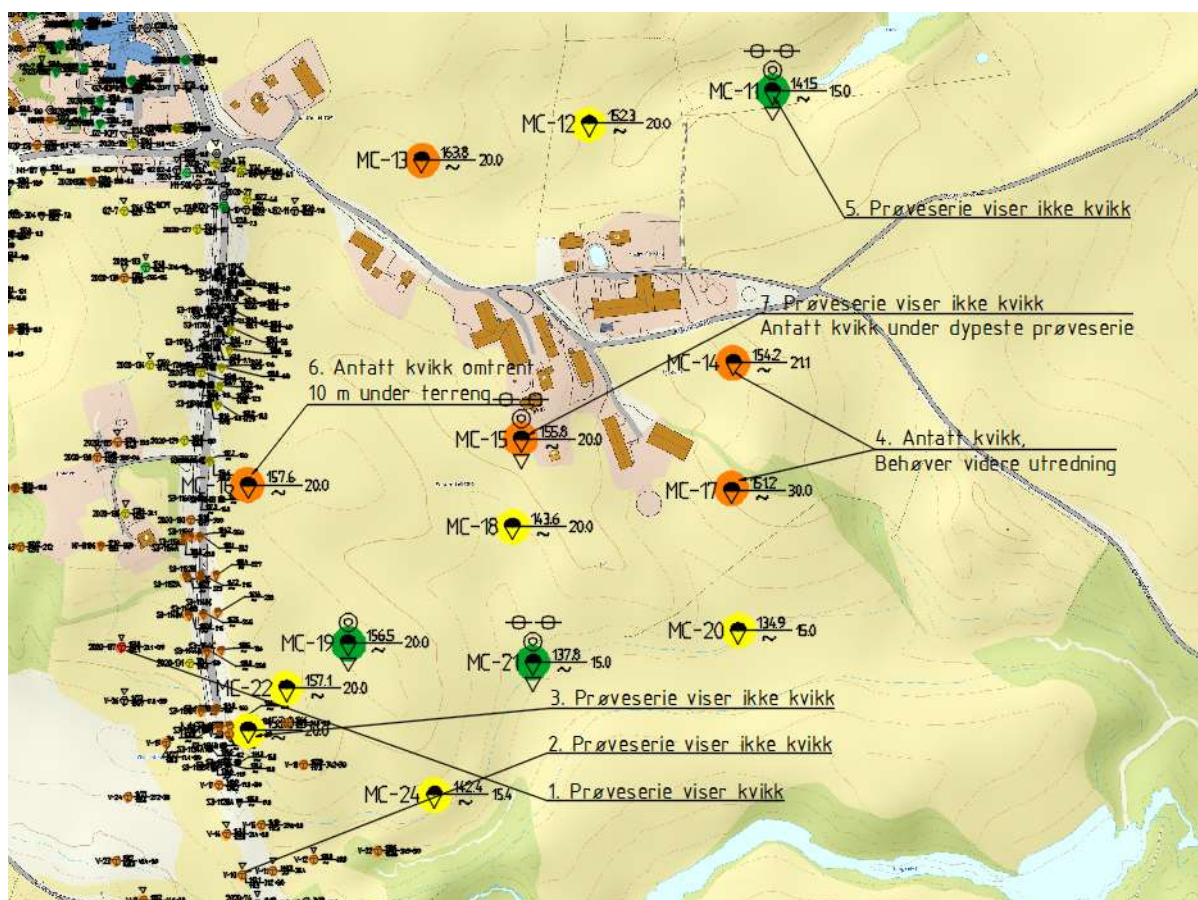
7. Opptatte prøver i borpunkt MC-15 viser at leiren ikke er kvikk ned til 15 m dybde. Dreietrykk og CPTU viser synkende spissmotstand og sidefriksjon sammen med økt poretrykk fra ca. 10 m dybde ned til 20 m dybde. Det er følgelig antatt sprøbruddmateriale i dyden under prøvene.

Figur 5-5: Utførte borer med fargelegging for kvikkleirestatus for område 1 Fjelstad. Rød – kvikkleire påvist, oransje – kvikkleire antatt, gul – antatt ikke kvikkleire, grønn – påvist ikke kvikkleire. Se tegning RIG-TEG-005.

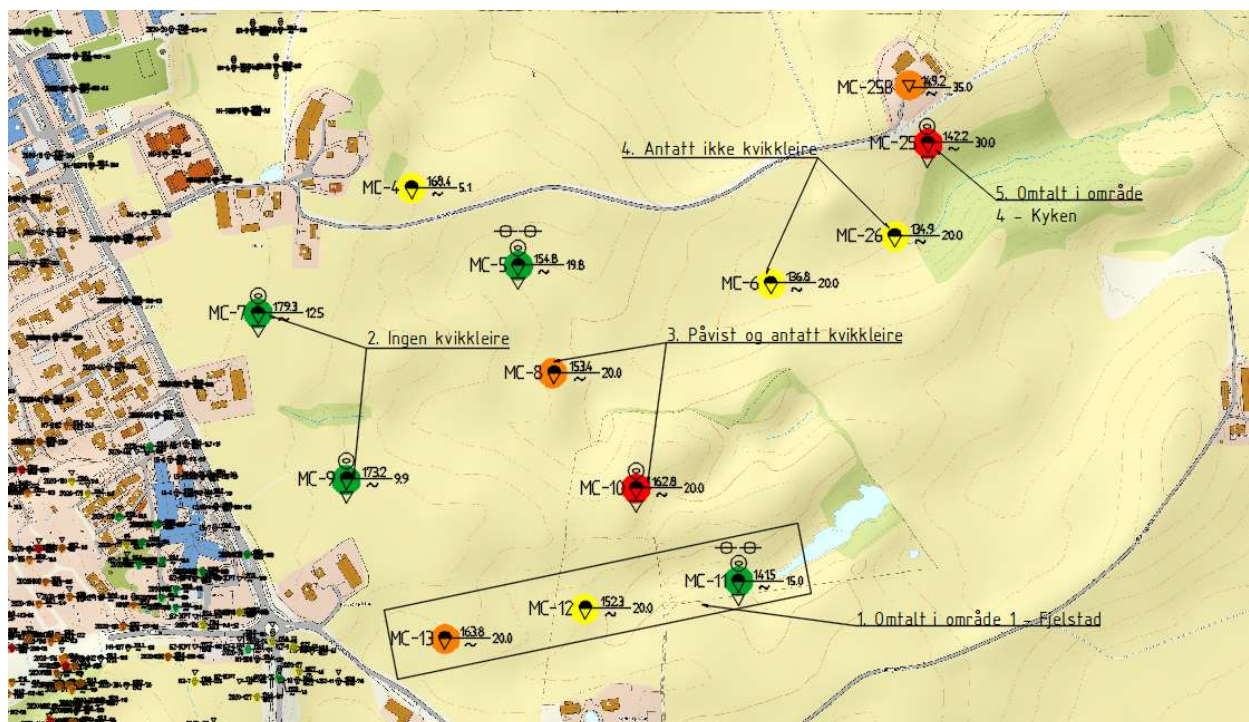
4. I nord-øst er det ikke funnet antydning til kvikkleire i MC-6 og MC-26. Borpunktene stopper muligheten for et eventuelt områdeskred fra MC-26 og inn mot Ask.
5. Det er gjort funn av kvikkleire i MC-25 som omtales videre i avsnitt 5.7.4 område 4 – Kyken.

Figur 5-6: Utførte borer med fargelegging for kvikkleirestatus for område 2 Hønsigutua sør. Rød – kvikkleire påvist, oransje – kvikkleire antatt, gul – antatt ikke kvikkleire, grønn – påvist ikke kvikkleire. Se tegning RIG-TEG-006.

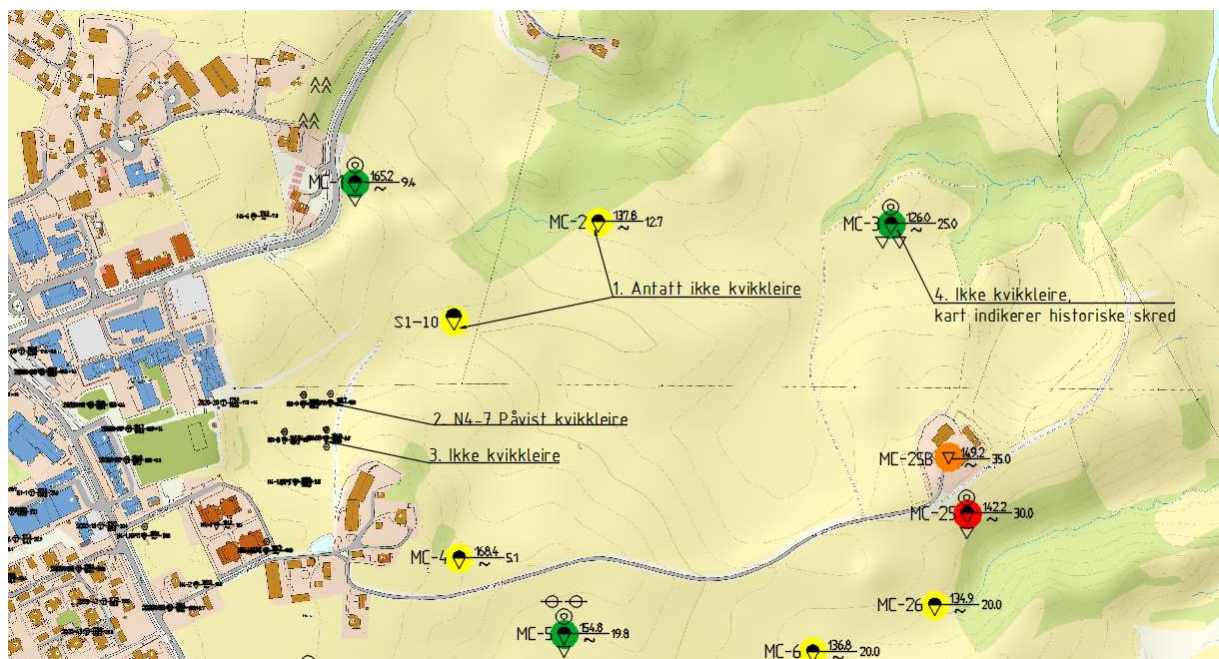
utløpsområde i retning mot Kyken. Dette er vurdert videre i avsnitt 5.8.4 i område 4 - Kyken.

Figur 5-7: Utførte borer med fargelegging for kvikkleirestatus for område 3 Hønsigutua nord. Rød – kvikkleire påvist, oransje – kvikkleire antatt, gul – antatt ikke kvikkleire, grønn – påvist ikke kvikkleire. Se tegning RIG-TEG-007.

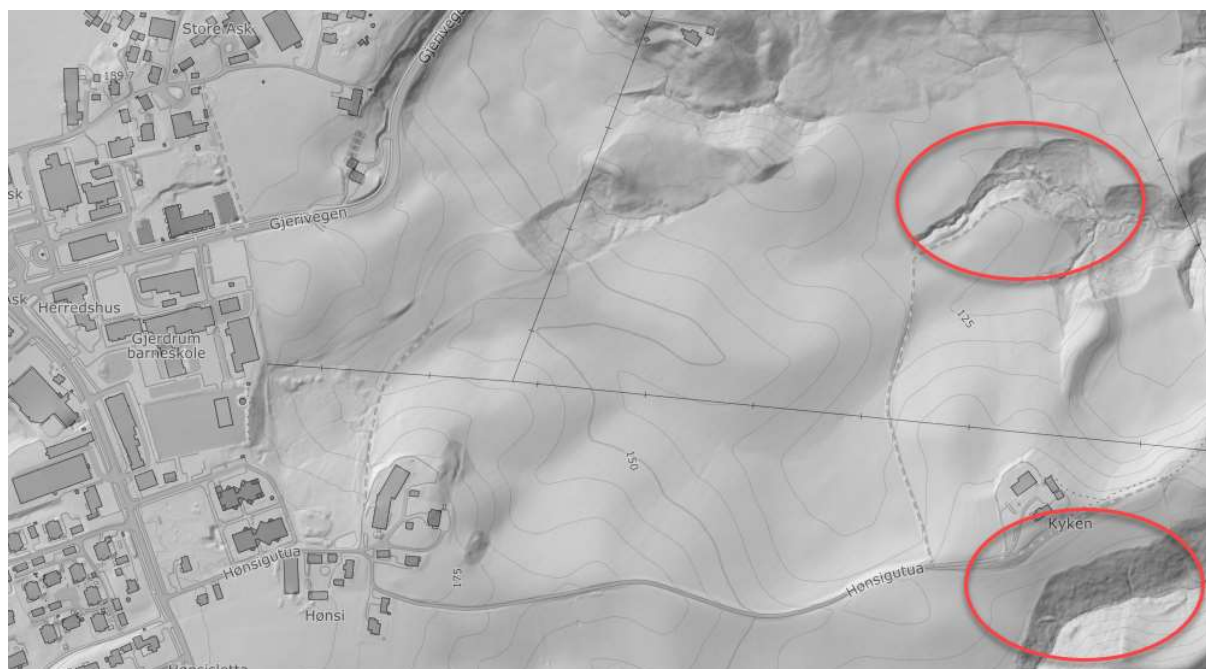
Figur 5-8: Dybdeforhold vist med skyggerelieff, antydning til skredhistorikk ved borpunkt MC-3 og Kyken.

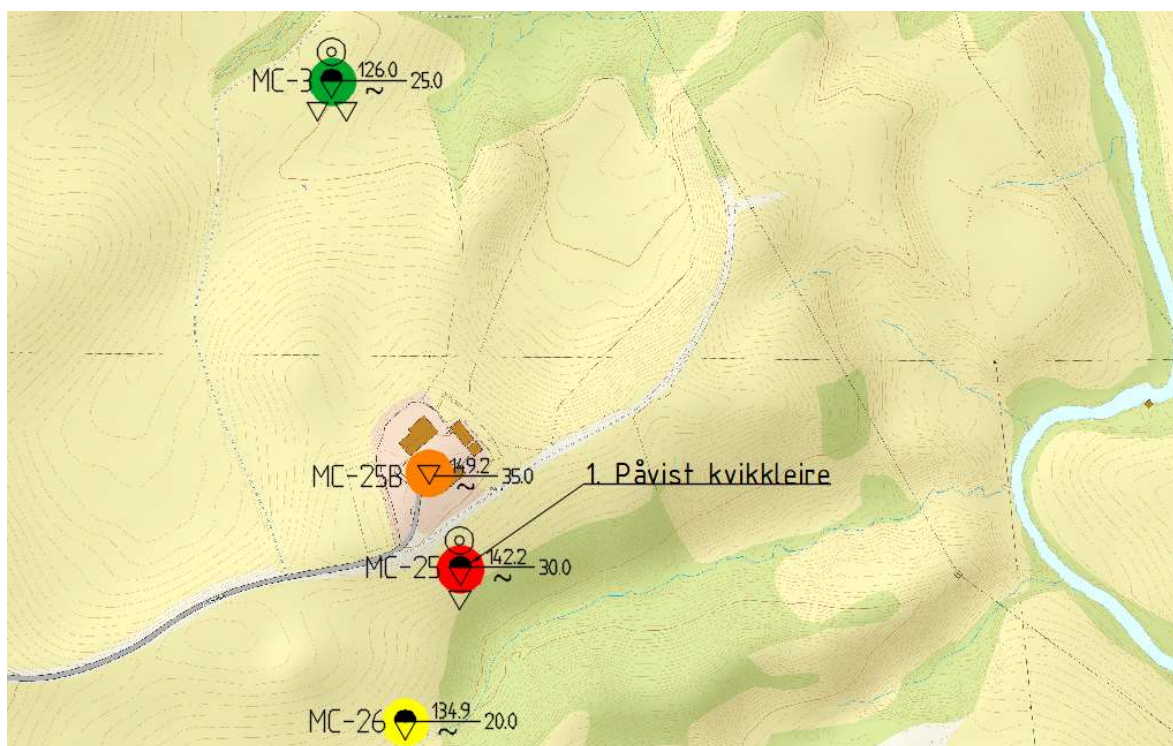
1. Borpunkt MC-25 viser kvikkleire og behøver å utredes videre for skredmekanisme og løsne- og utløpsområde. Kvikkleireutstrekningen er begrenset til høydedraget på Kyken og begrenses av borpunktene MC-6 og MC-26 hvor det ikke er funnet antydning til kvikkleire. Disse og flere borpunktene uten kvikkleire stopper muligheten for et eventuelt områdeskred fra Kyken og inn mot Ask. Se kapittel 5.8 for videre utredning.
2. I etterkant av boringene på Kyken ble det utført måling av elektrisk resistivitet (ERT) i grunnen i et profil på tvers av ravinen sør for Kyken, se Figur 5-10 og vedlegg D. Målingene under bekken i ravinen viser lav resistivitet (lavere enn  $10 \Omega\text{m}$ ), dette kan bety et høyere saltinnhold. På grunnlag av dette er det grunn til å tro at det ikke er sammenhengende kvikkleire under ravinen.

Figur 5-9: Utførte boringer med fargelegging for kvikkleirestatus for område 4 Kyken. Rød – kvikkleire påvist, oransje – kvikkleire antatt, gul – antatt ikke kvikkleire, grønn – påvist ikke kvikkleire. Se tegning RIG-TEG-008.

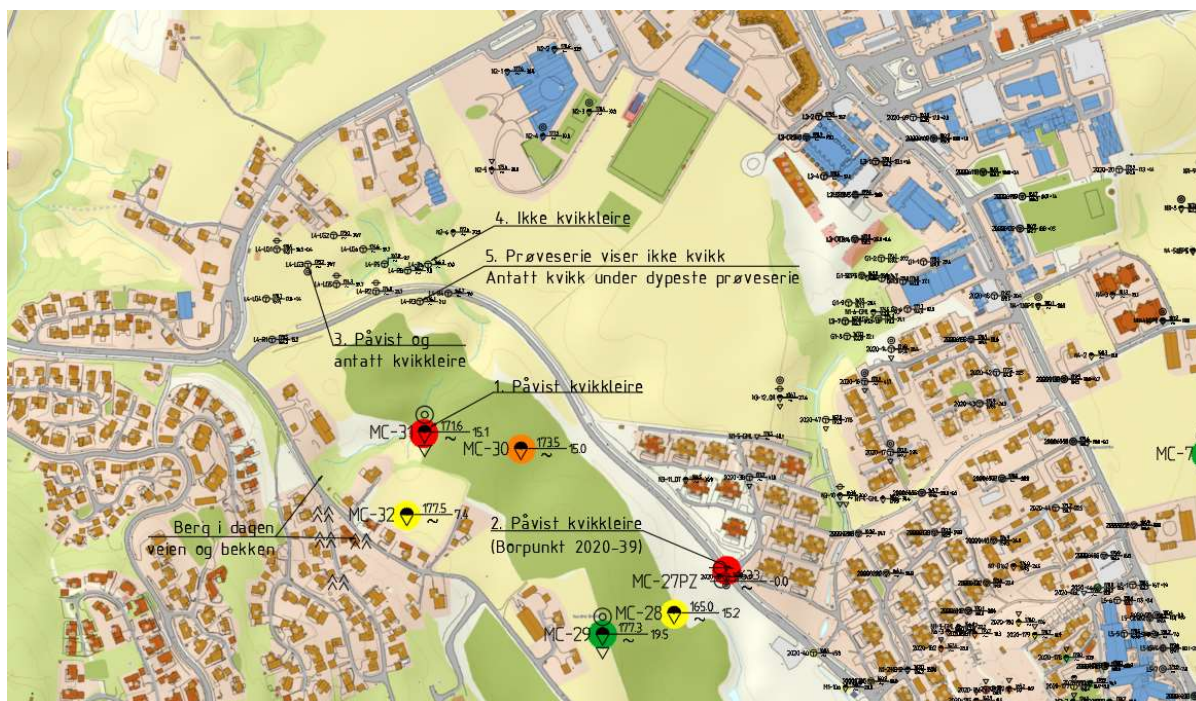
4. I nord-øst viser tidligere opptatt prøveserie i R1-6 ikke kvikkleire ned til 15 m, ref. [27] og Figur 5-12.
5. Opptatte prøver i borpunkt R1-3 viser at leiren ikke er kvikk ned til 15 m dybde. Dreietrykk og CPTU viser synkende spissmotstand og sidefriksjon sammen med økt poretrykk fra ca. 18 m dybde ned til 20 m dybde. Det er følgelig antatt sprøbruddmateriale fra 18 m dybde.

Figur 5-11: Utførte borer med fargelegging for kvikkleirestatus for område 5 Fjellinna vest. Rød – kvikkleire påvist, oransje – kvikkleire antatt, gul – antatt ikke kvikkleire, grønn – påvist ikke kvikkleire. Se tegning RIG-TEG-009.

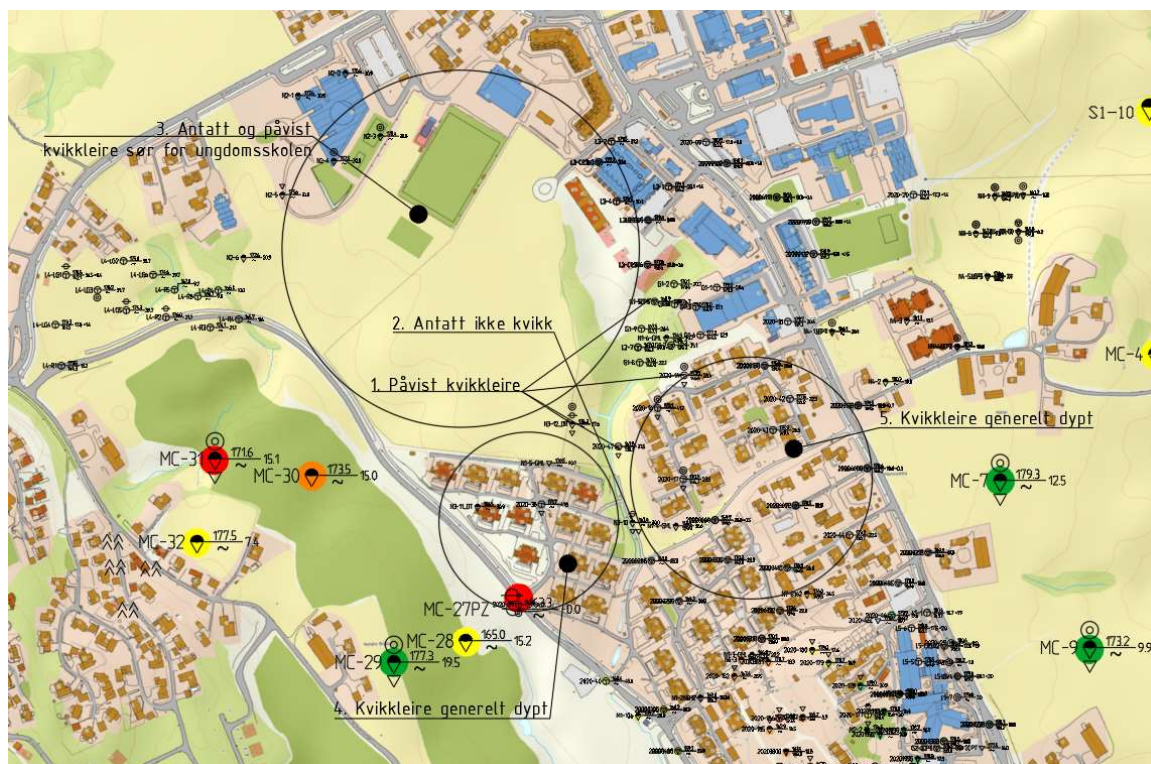
4. Under bebyggelsen øst for bekken på Ingelstun ligger kvikkleiren dypt, og med liten helning bakover fra ravinen.
5. Under bebyggelsen vest for bekken på Viervangen ligger kvikkleiren dypt. I borpunkt 2020-38 er det påvist kvikkleire fra 15 m.

Figur 5-13: Tidligere utførte boringer med fargelegging for kvikkleirestatus for område 6 Ingelstun. Rød – kvikkleire påvist, oransje – kvikkleire antatt, gul – antatt ikke kvikkleire, grønn – påvist ikke kvikkleire.

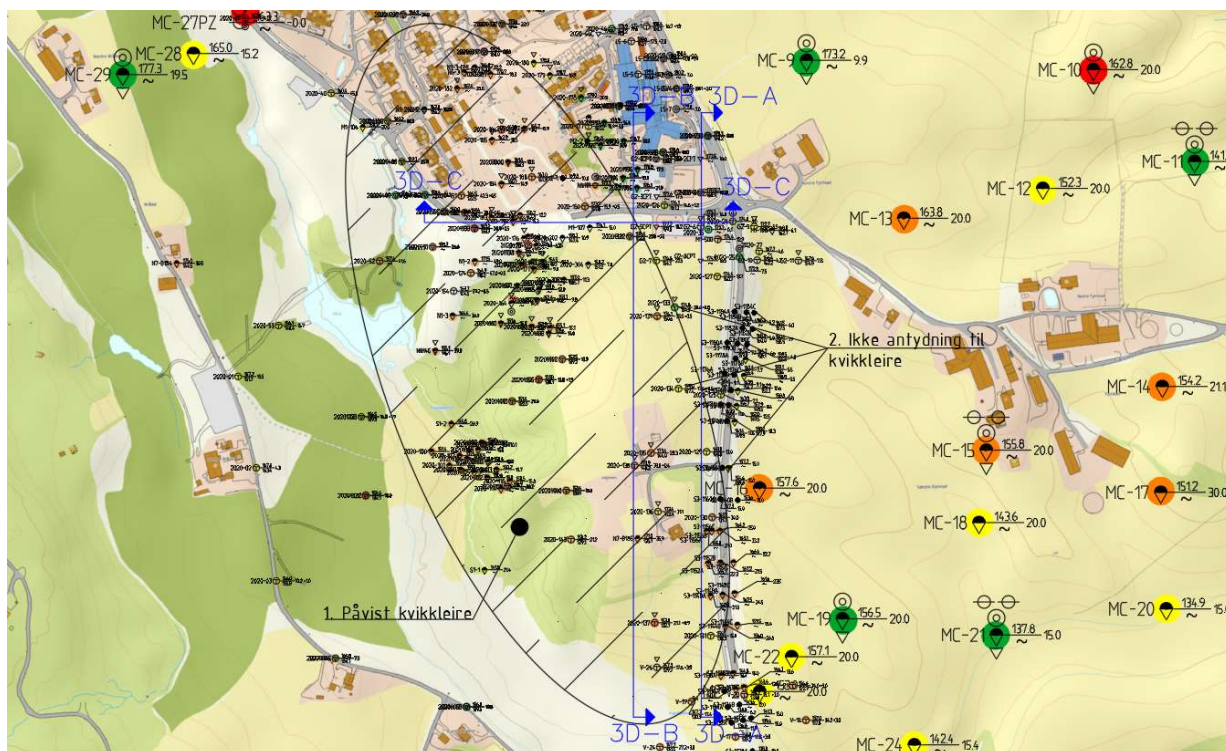
1. Det er påvist kvikkleire i flere punkter i hele skredområdet, se blant annet ref. [2]. Ved Nystulia i nord er det påvist og antatt kvikkleire i en stor mengde punkter. Et uklipp tatt fra 3D-modellen (snitt 3D-C) er vist i Figur 5-17.
2. Nord for Holmen viser grunnundersøkelser ingen antydning til at kvikkleiren/sprøbruddmateriale har utstrekning mot Fv120 og videre østover. Dette vises også på 3D modellen i Figur 5-16 (snitt 3D-A og 3D-B).

Figur 5-15: Tidligere utførte borer med fargelegging for kvikkleirestatus for område 7 Skredområdet. Rød – kvikkleire påvist, oransje – kvikkleire antatt, gul – antatt ikke kvikkleire, grønn – påvist ikke kvikkleire. Blå snitt viser plassering til utklippene fra 3D-modellen.

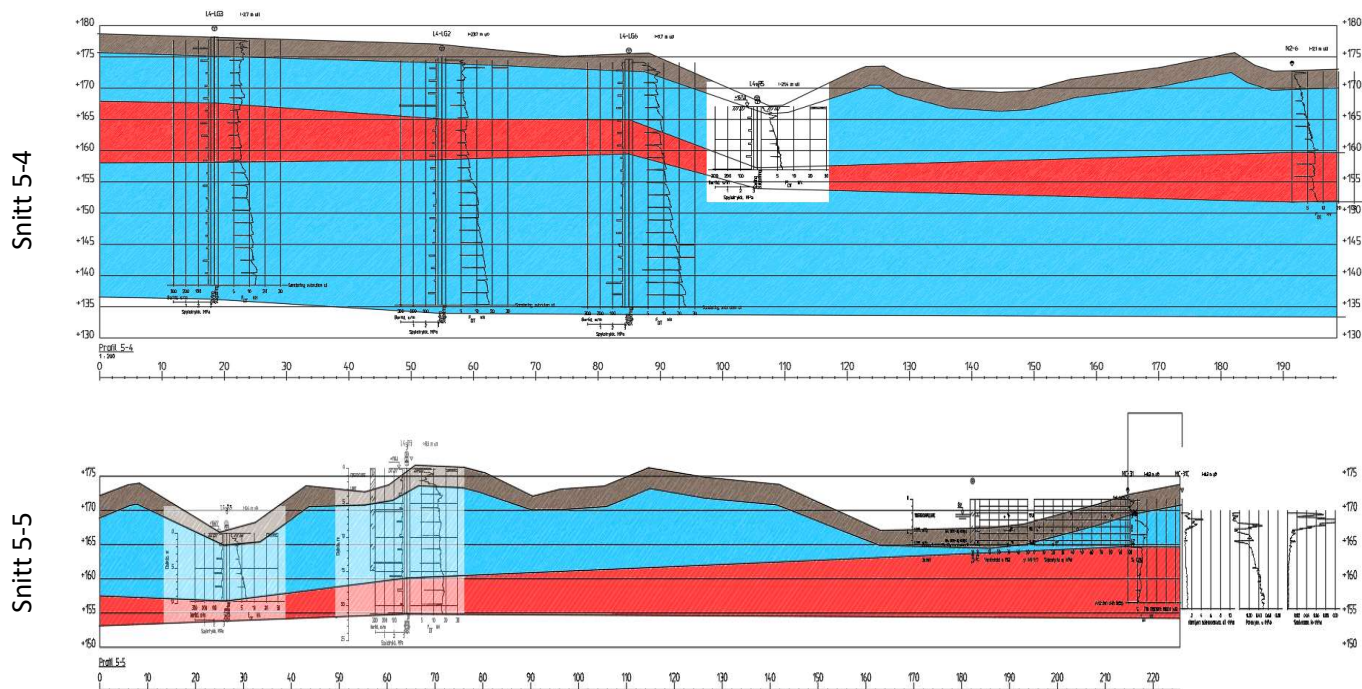
Figur 5-25: Profiler med tolket lagdeling. Snittene er dypere enn opptegnet da bergdybde er ukjent, nevnes spesielt 5-1 der sonderingen lengst øst tolkes som ikke sprøbruddmateriale. Brun farge er tørrskorpeleire, blå er leire, rød er sprøbruddmateriale

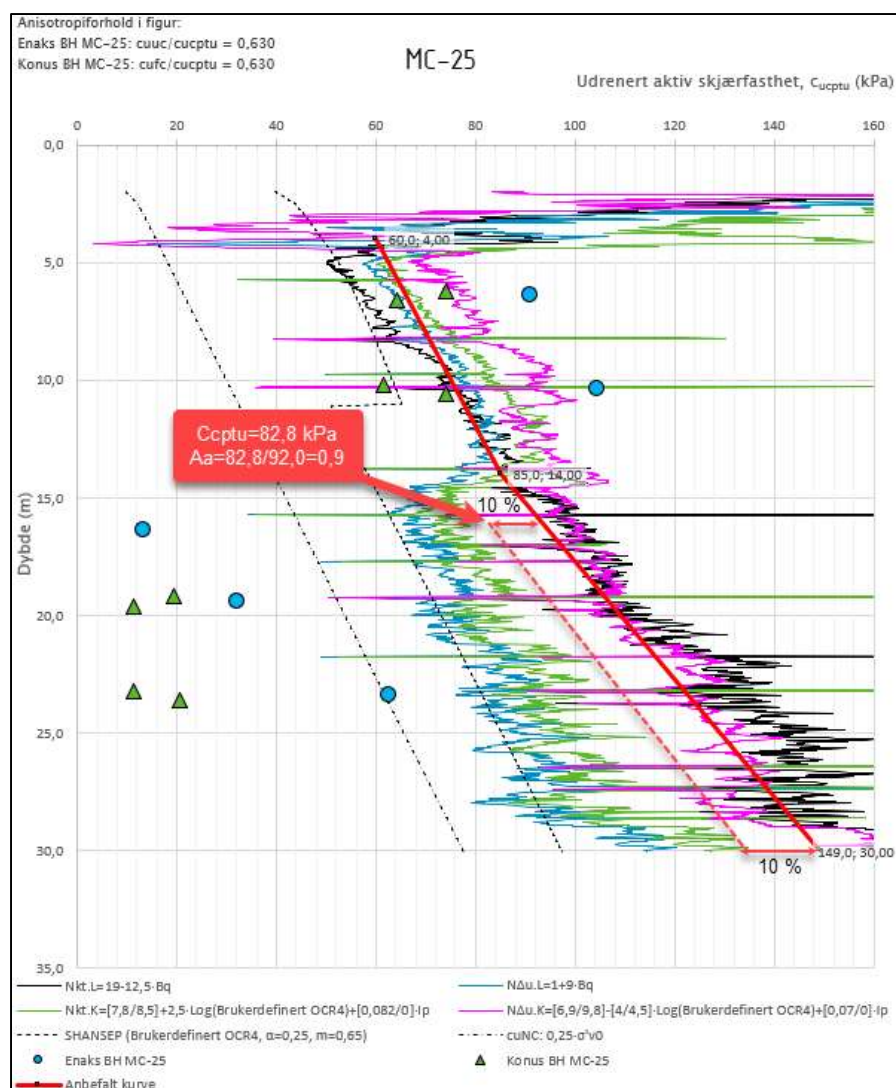
Figur 5-1: Skjærfasthetsprofil fra CPTU i MC-25. Skjærfastheten i kvikkleirelaget er redusert med 10 % ved å redusere  $A_a$  i beregningene. Enaks- og konusforsøk er justert til aktiv styrke.

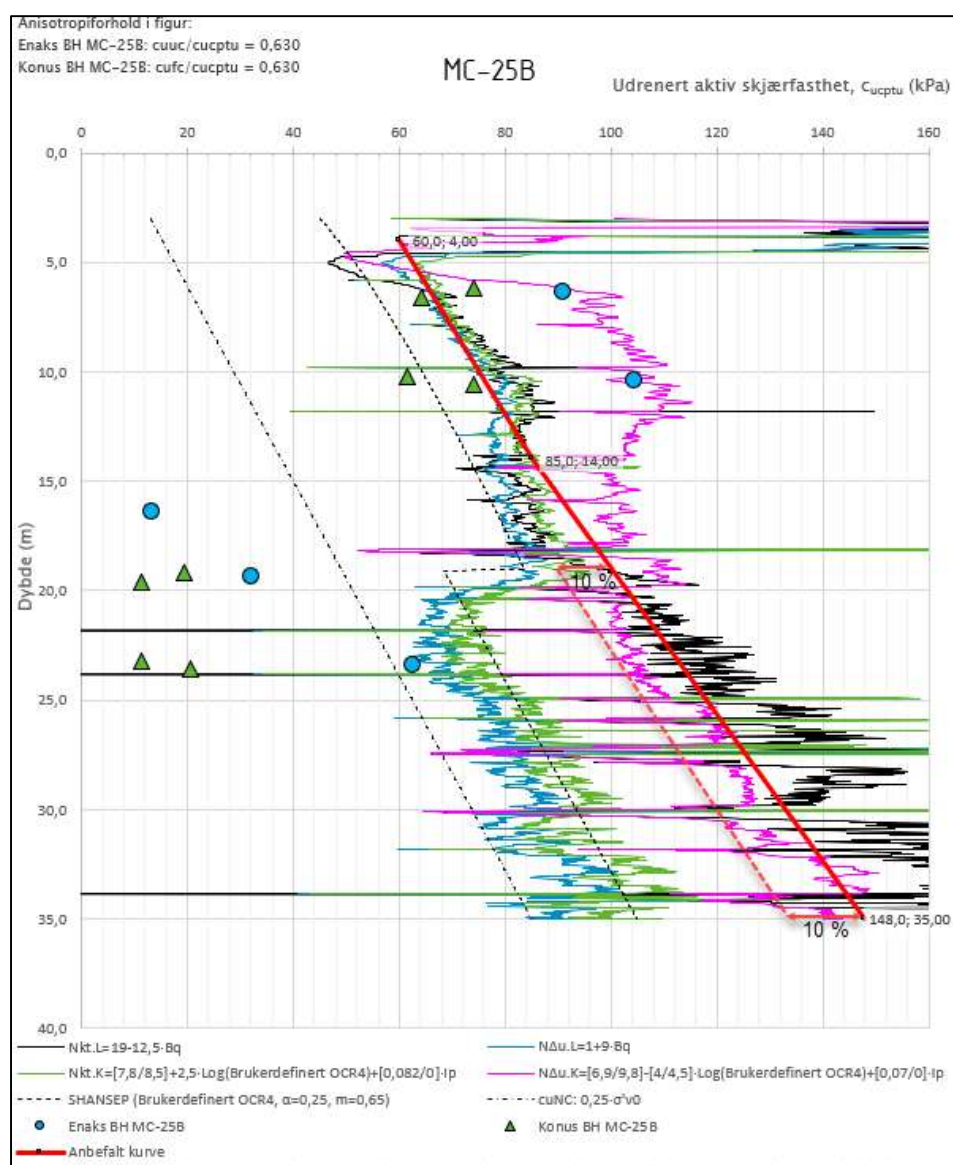
Figur 5-2: Skjærfasthetsprofil fra CPTU i MC-25B. Skjærfastheten i kvikkleirelaget er redusert med 10 % ved å redusere Aa i beregningene. Enaks- og konusforsøk er justert til aktiv styrke.

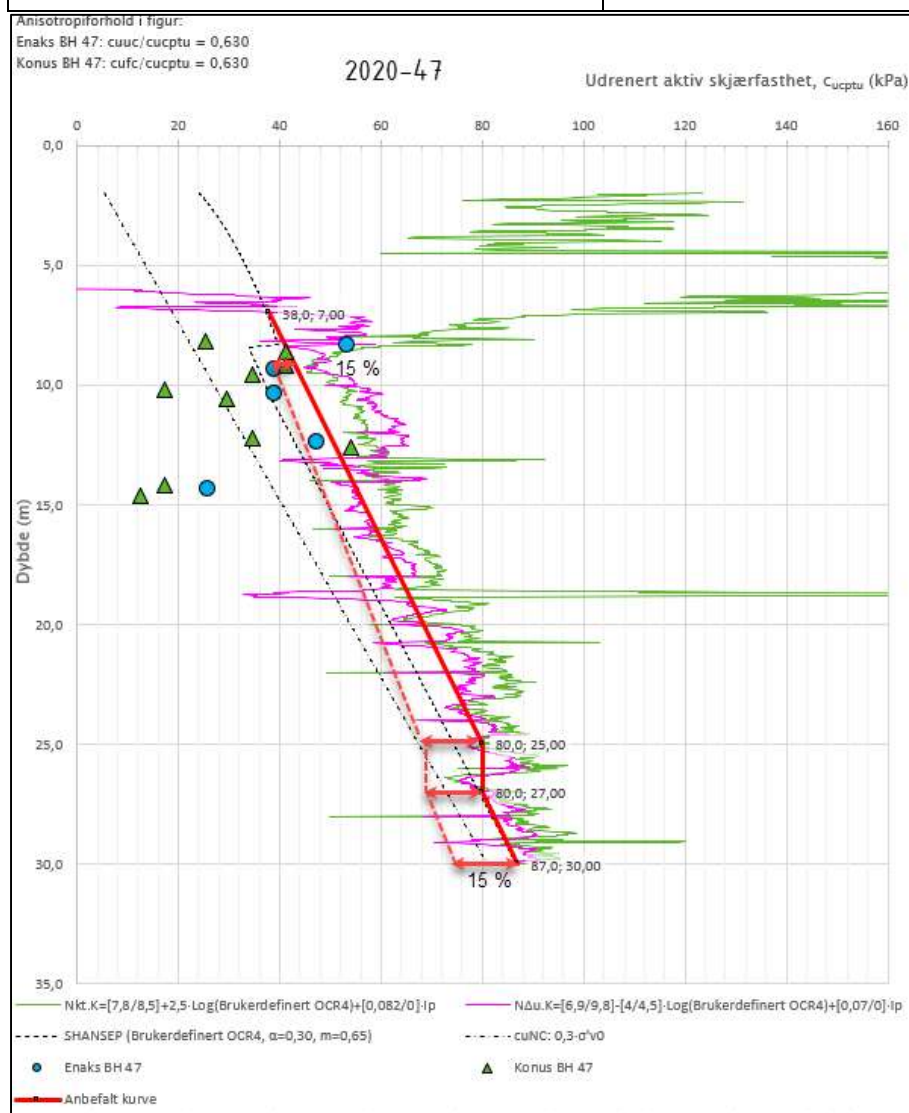
Figur 5-4: Skjærfasthetsprofil fra CPTU i 2020-47. Skjærfastheten i kvikkleirelaget er redusert med 40 % ved å redusere  $A_a$  i beregningene.

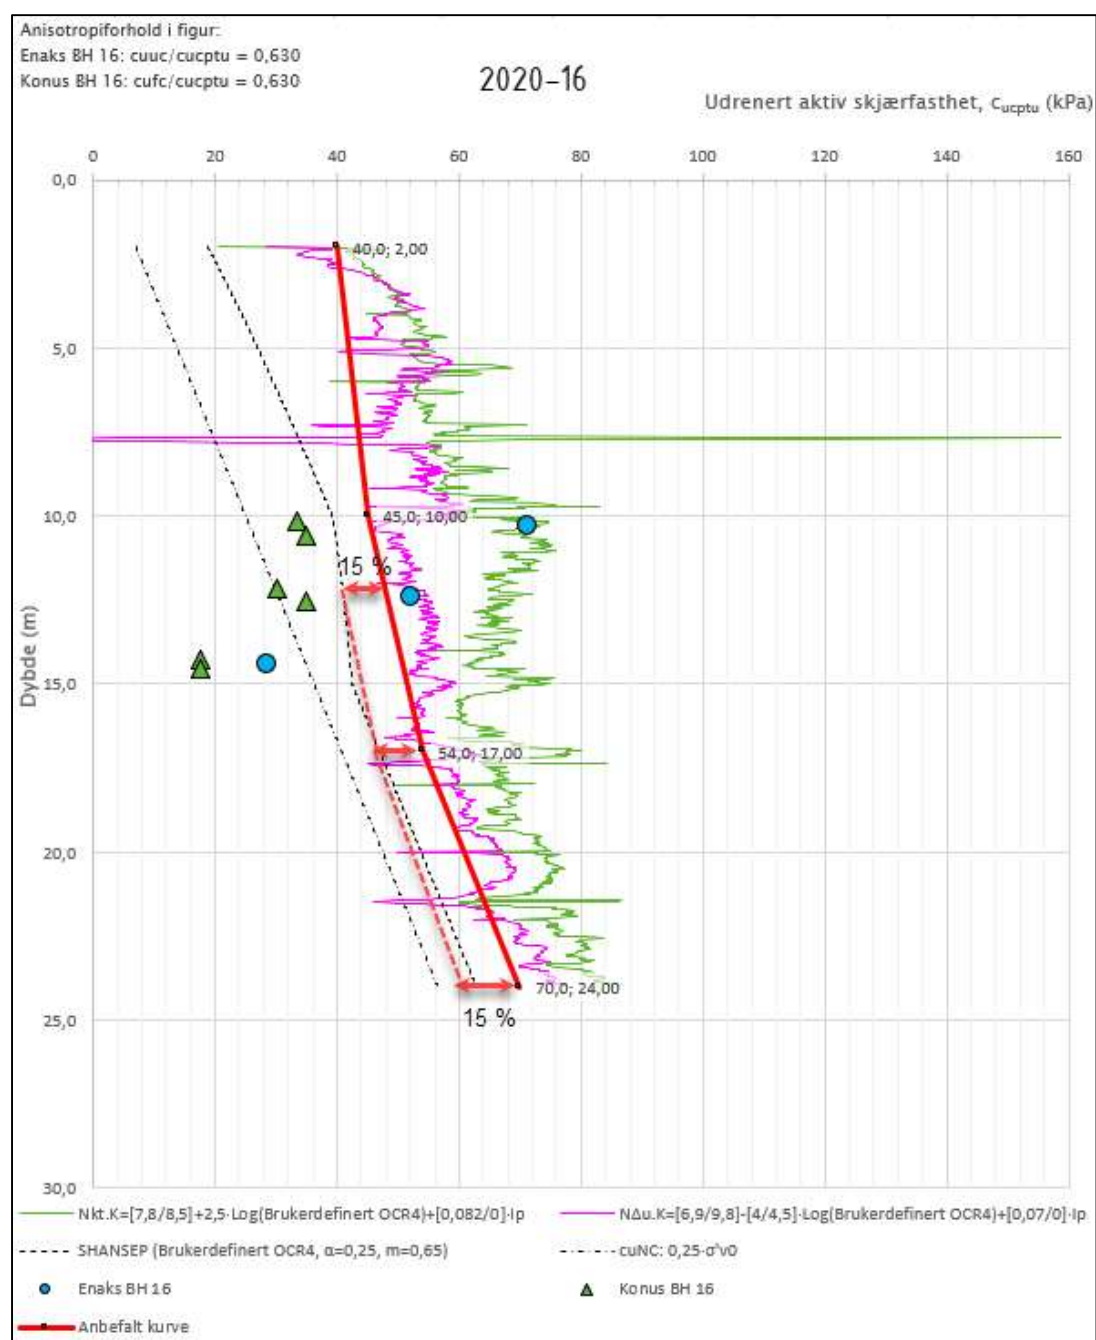
Figur 5-5: Skjærfasthetsprofil fra CPTU i 2020-16. Skjærfastheten i kvikkleirelaget er redusert med 40 % ved å redusere Aa i beregningene.

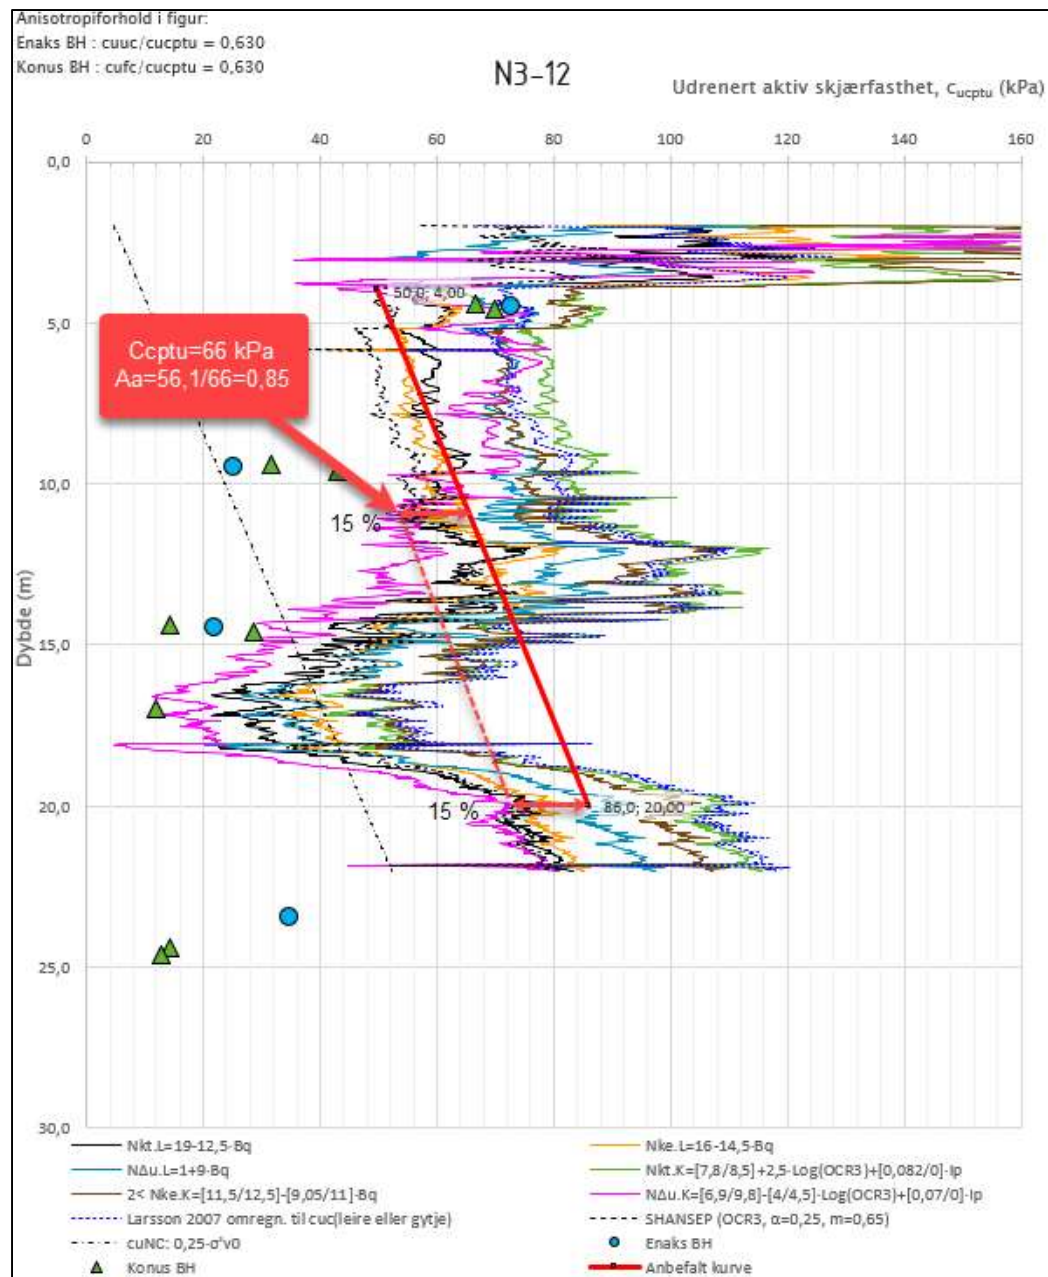
Figur 5-6: Skjærfasthetsprofil fra CPTU i N3-12. Skjærfastheten i kvikkleirelaget er redusert med 40 % ved å redusere  $A_a$  i beregningene.
