# Tetting av lekkasje fra totalsondering 323 i Lier

Reguleringsplan E134 Dagslett - E18  
Erfaringsrapport

STATENS VEGVESENS RAPPORTER

Nr. 1060

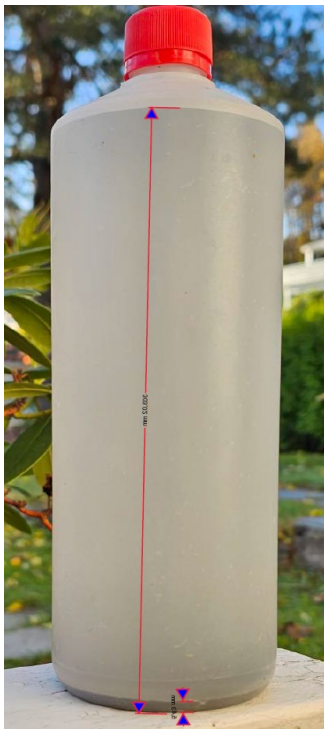
Etter flere mislykkede tetteforsøk ble lekkasjen målt til 4–5 liter per sekund. Det var tydelig utvasking og det ble tatt vannprøver som bekreftet dette (Figur 6).

Ved utvasking av masser dannes et hulrom og/eller selvkollaps som fører til setninger. Selv om volum utvasket materiale er usikkert, ble det på dette tidspunktet grovt anslått til å være rundt 10 m<sup>3</sup> «bulk jord» per uke.

*Figur 6 vannprøve med sedimenterte løsmasser. Foto: Elisabeth Gundersen*

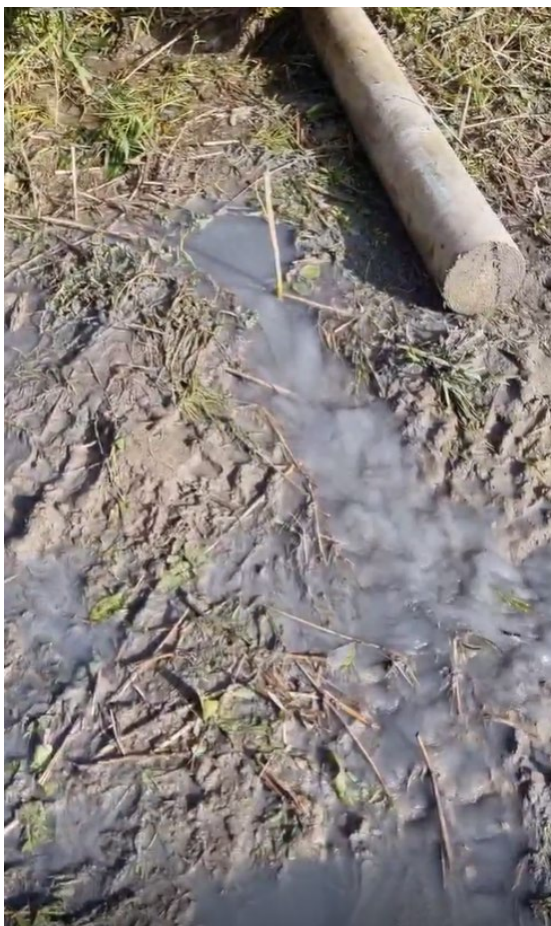
Etter tetteforsøket startet rant det fortsatt blakket vann opp av borehullet (Figur 7). Noen dager senere ble det også observert vann som sildret opp noen meter bortenfor borehullet, noe som kunne tyde på at lekkasjen hadde spredd seg ut til siden. Under senere tetteforsøk ble det observert at bentonittstavene hadde blitt presset opp og lå som en kake under det grove topplaget på 1,6 m. Dette kan forklare observasjonene av at lekkasjen hadde spredd seg ut til siden.

Det antas at denne metoden ikke fungerte pga. for høy vannstrøm og for stort vanntrykk.

*Figur 7 Bilde av lekkasjen etter at det er forsøkt tettet med bentonittstaver, foto tatt den 3.10.2024 (Foto: Bjørn Wold)*

Den 3. oktober 2024 (samme dag som punktering) ble lekkasjen forsøkt tettet med bentonittstaver etter prosedyre beskrevet i Statens vegvesen veiledning N-V220 Geoteknikk i vegbygging [1].

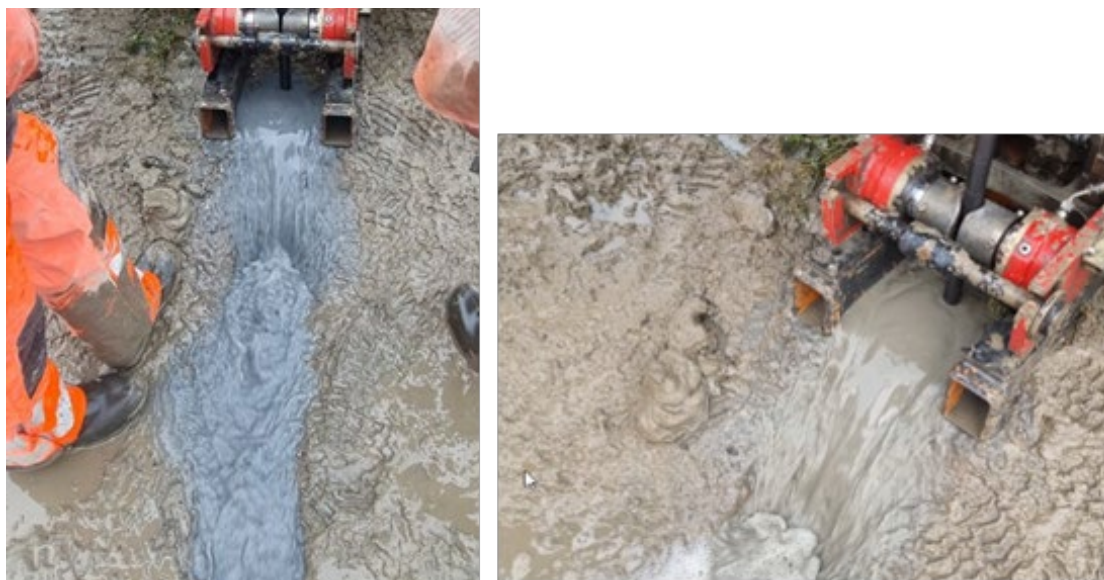
På grunn av tekniske problemer ble de to første tetteforsøkene utført feil. Etter dette forsøkte man å optimalisere tettemetoden ved å bytte til 1 toms rør med større indre diameter og borkrone med større åpning for å få presset ut mer AUV mørtel. Mørtelen som ble pumpet ned ble ført opp igjen på utsiden av rørstrengen av vannstrømmen (Figur 9). Totalt forsøkte man å tette fire ganger med denne metoden.

Det antas at denne metoden ikke fungerte pga. kombinasjonen av høy vannstrøm og høyt vanntrykk.

*Figur 9 Bilde fra 4. tetteforsøk utført den 16.10.2024 med modifisert utstyr. Til venstre: vannstrøm opp før injisering. Til høyre: vannstrøm opp etter injisering med AUV mørtel, vannet har tydelig endret farge og viser at AUV mørtelen blir vasket opp. Foto: Daniel Jergling*

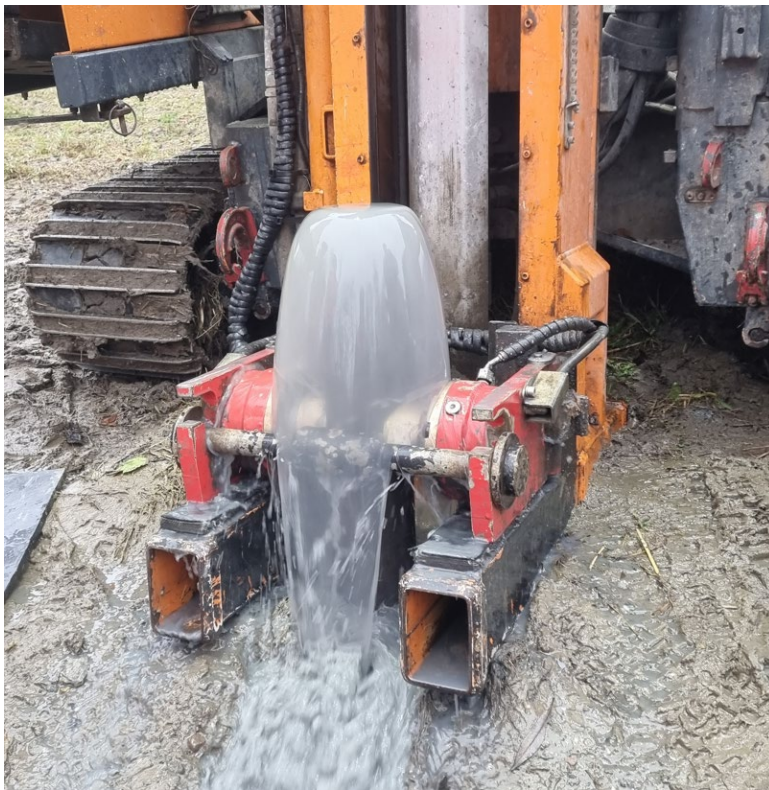
Foringsrørene ble forsiktig presset ned for å ha minst mulig omrøring av massene på utsiden. For å gjøre innsiden av foringsrøret til foretrukken vannvei ble utstyret modifisert slik at vannet kunne strømme igjennom røret i stedet for på utsiden (Figur 10). Under installasjon strømmet det likevel mye vann på utsiden av røret (Figur 11).

*Figur 11 Bilde av vannstrøm inni og på utsiden av foringsrøret under nedpressing av foringsrør. Foto: Daniel Jergling.*

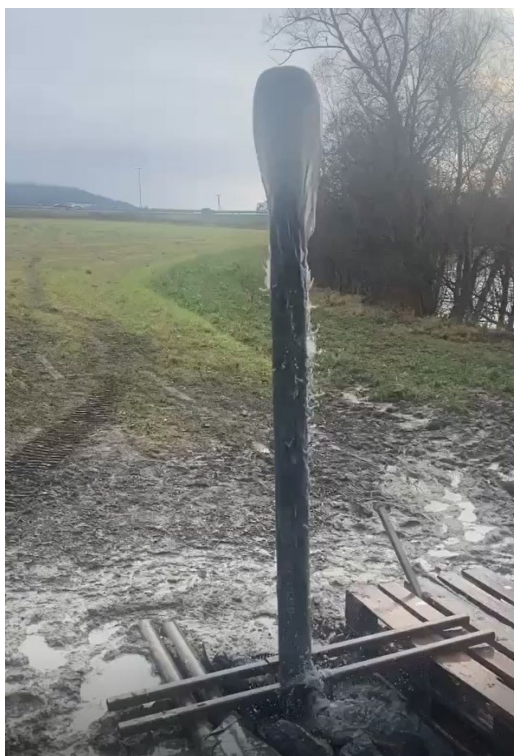
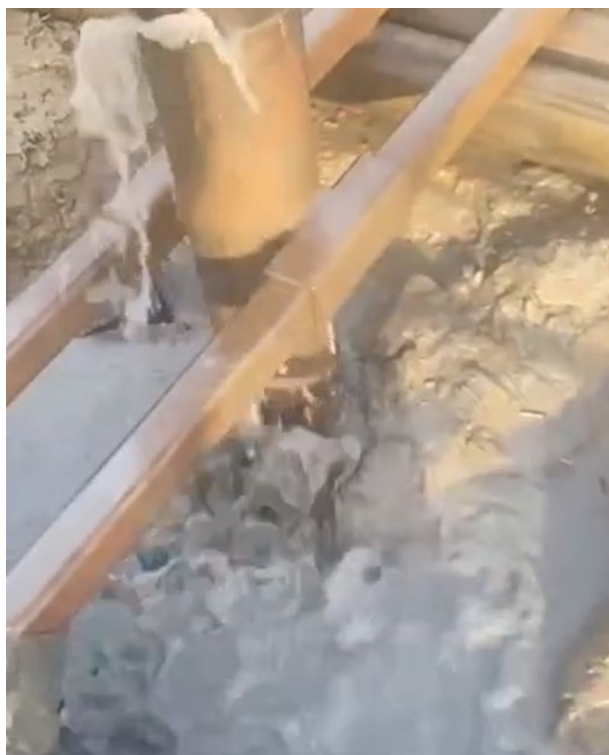
Den 12. november forsøkte man å sette på 2 m rør (2 m stighøyde), for å kunne begynne å strupe vannstrømmen. Etter 15 minutter begynte vannet å renne på utsiden av foringsrøret (Figur 13). Forsøket ble avsluttet, men foringsrøret ble stående og man fortsatte å pumpe ut vann gjennom foringsrøret.

*Figur 13 Til venstre: bilde av lekkasje med 2 m ekstra foringsrør over terreng, dvs. stighøyde på ca. 2,3 over terreng. Til høyre: Etter 15 minutter strømmer vannet på utsiden av røret. Foto: Bjørn Wold.*

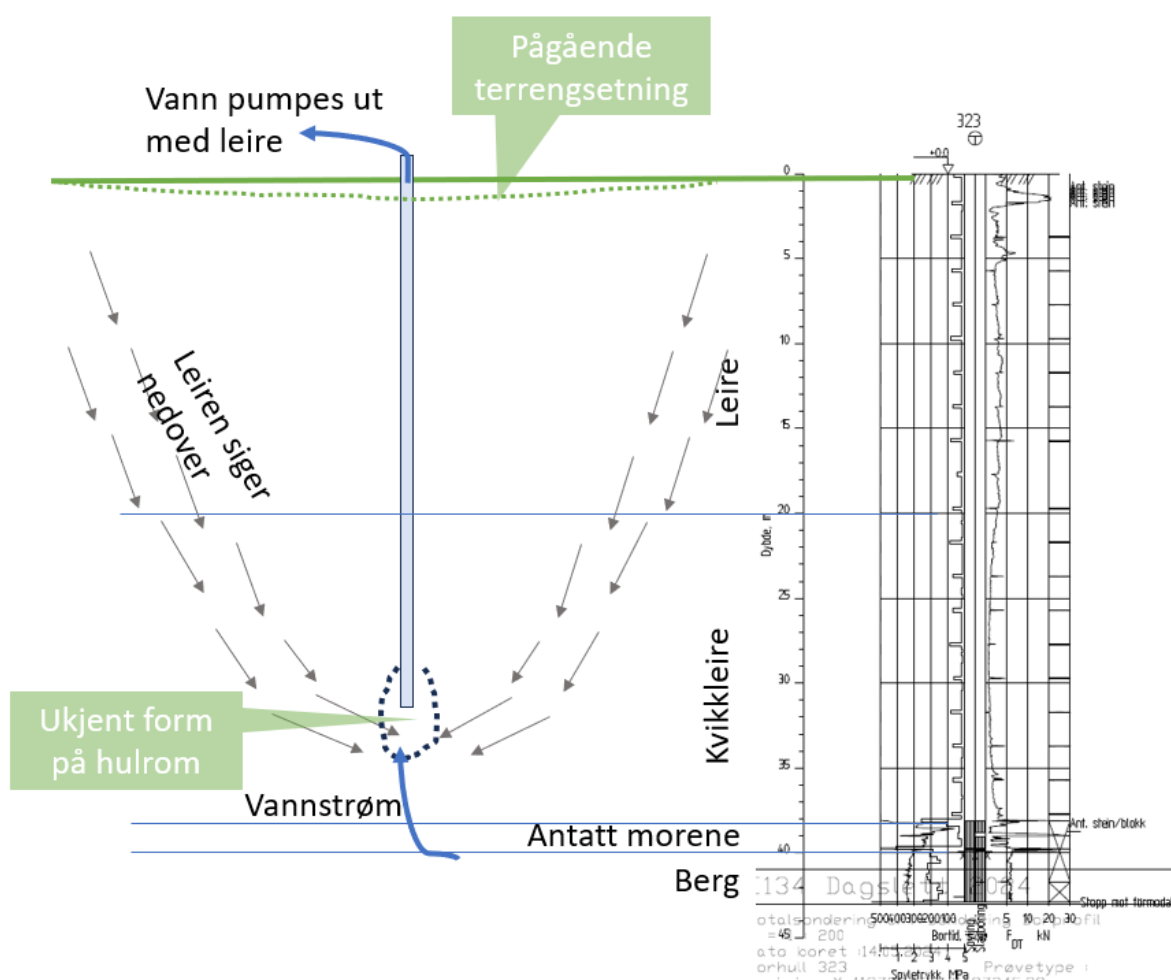
Basert på disse beregningene ble det vurdert at leira må ha seget inn mot bunnen av foringsrøret med en pågående terrengsetning. Tolket situasjon er vist i Figur 14. Selv om det teoretisk ikke skulle være et stort hulrom viste målingene under foringsrøret at det måtte være et visst hulrom.

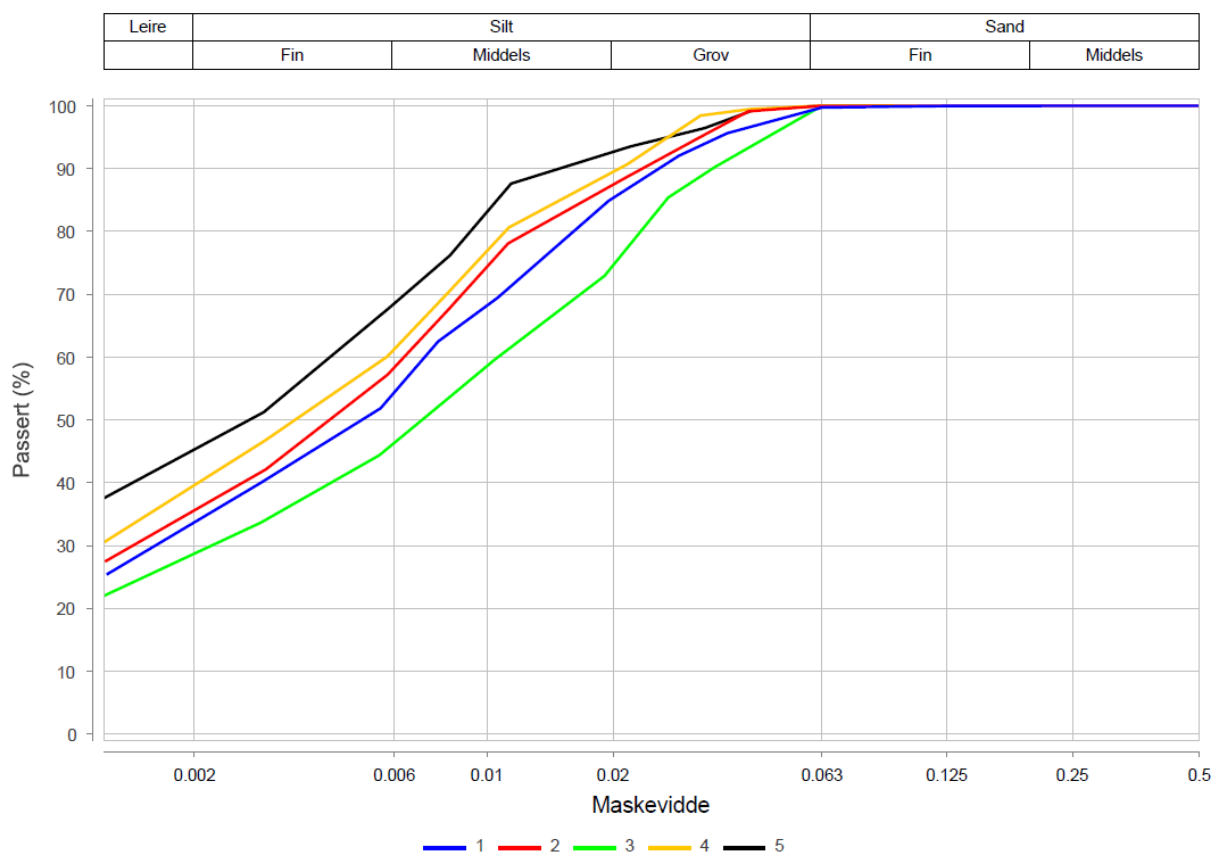
Korngraderingskurvene viser at det er leire som har blitt vasket ut, med 28–45 % leirinnhold og 55–72 % siltinnhold.

*Figur 15 kornfordelingskurve av utvasket materiale, se Tabell 2 for prøvedato av de 5 vannprøvene.*

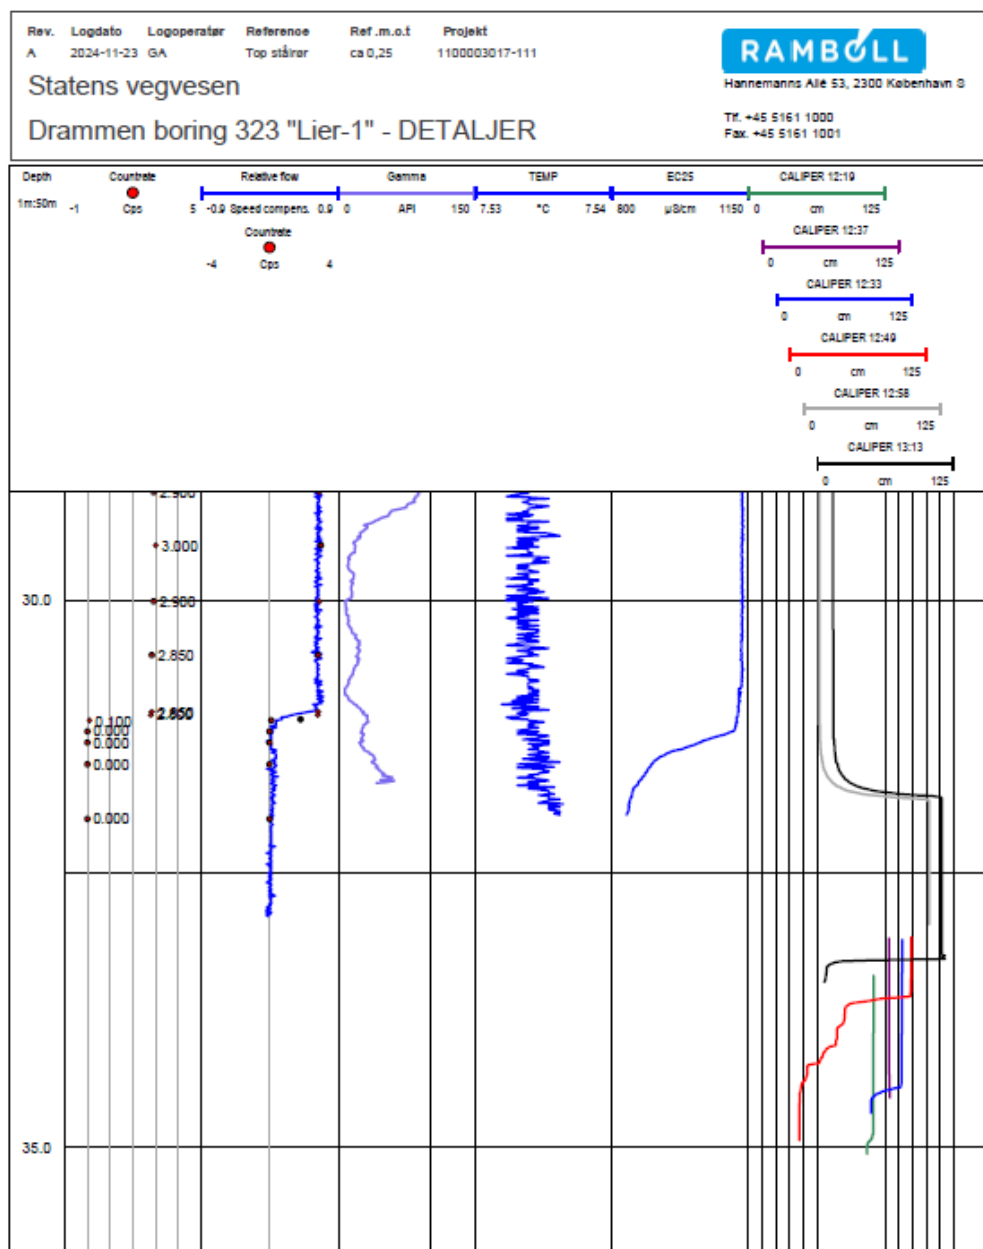
Figur 16 resultater fra Caliper målinger og flowmålinger under foringsrøret.

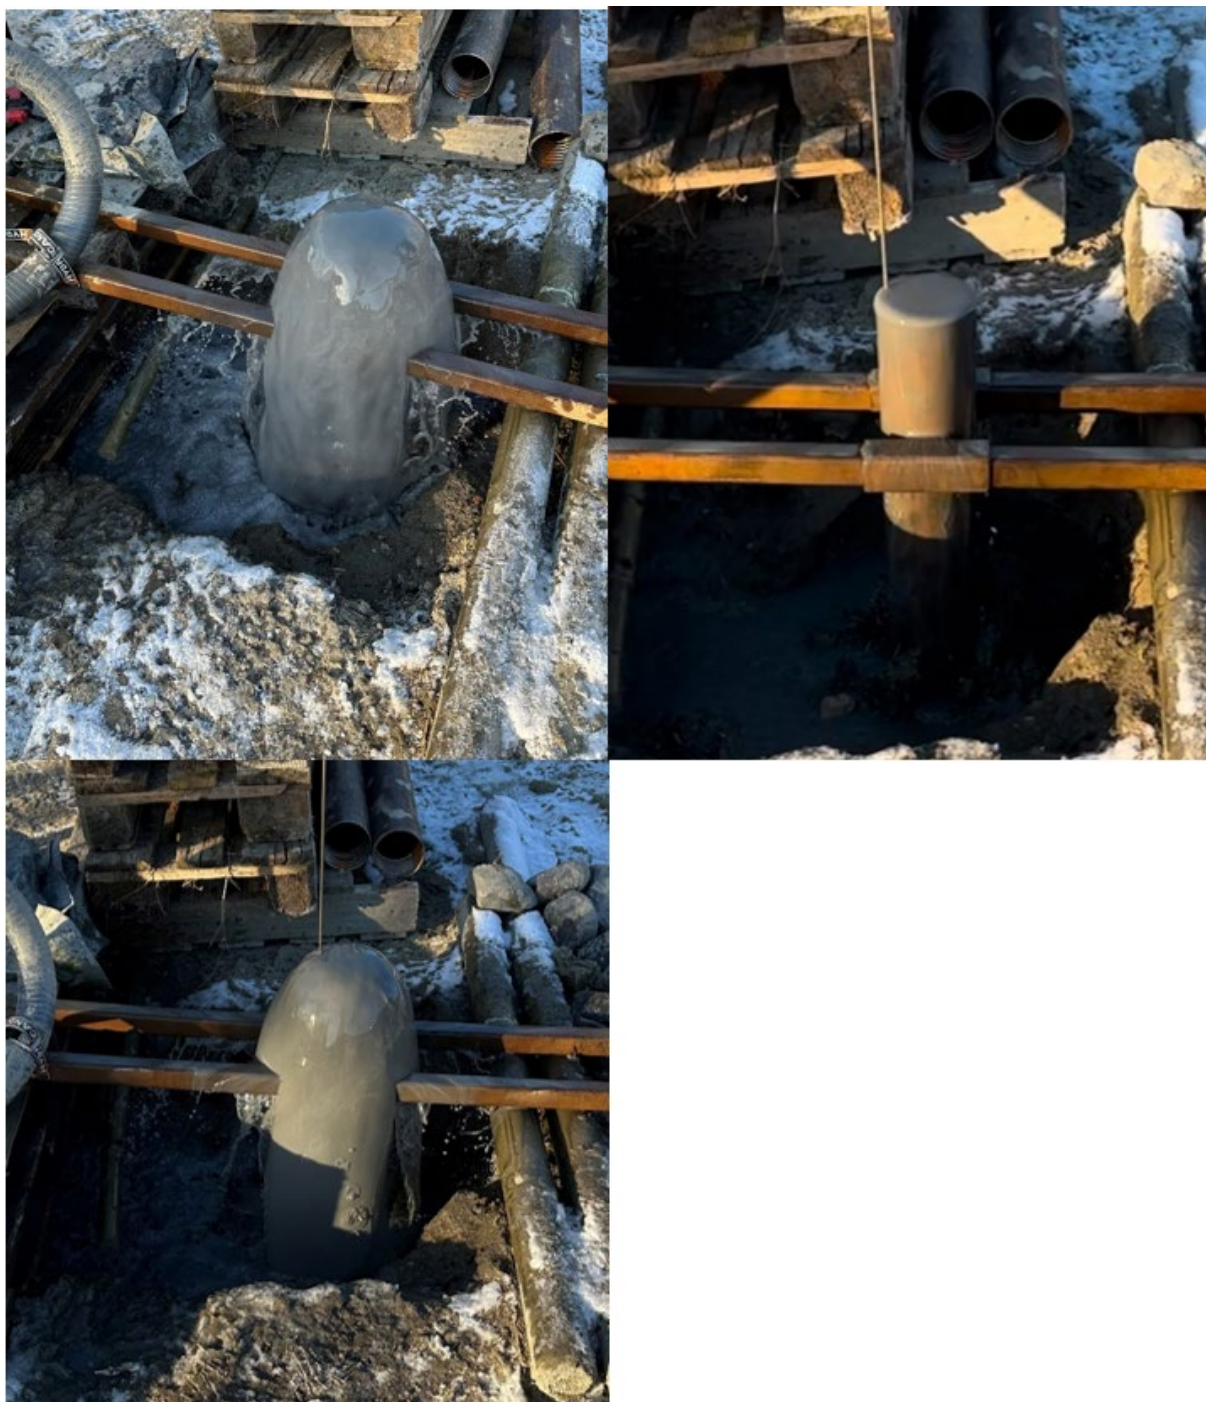
En liknende hendelse med mye leire i utpumpet vann ble observert påfølgende dag. Dette hadde ikke blitt observert tidligere, til tross for daglige inspeksjoner av lekkasjen. Disse to observasjonene rett etter hverandre kan tyde på at situasjonen endret seg på denne tiden.

*Figur 17 bilde øverst til venstre viser utstrømning før loggeforsøk, bilde øverst til høyre viser utstrømning da det skjedde en kollaps, bildet nederst viser utstrømningen etter ca 10 minutter. Her har vannstrømmen tatt seg opp, men det er tydelig mer utvasking. Foto: Heidi Kjennbakken.*

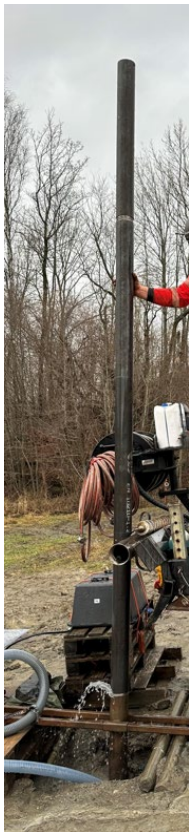
Ettersom lekkasjen på utsiden av foringsrøret kom da man forsøkte å strupe strømmen ble det antatt at denne situasjonen var mulig å gjenskape. Den 25. november ble det forsøkt å trigge lekkasje på utsiden av foringsrøret. Det ble koblet på 4 m foringsrør (stighøyde på ca 4,3 m over terreng). I starten rant det over røret, men etter ca. 15 minutter sluttet det å renne. Det var noen glipper mellom foringsrørene der det lakk vann, noe som har bidratt til at full stighøyde ikke ble oppnådd (Figur 18). Selv om det sluttet å renne over toppen, ble det ikke observert at vannstrømmen kom på utsiden av foringsrøret, slik som første forsøk på å strupe strømmen. Dagene før denne testen hadde det blitt dannet frost i bakken, og det er uvisst hva som skjedde med vannet under frostlaget. Den mest naturlige forklaringen er at vannet beveget seg i det grove laget 1,5 m under terreng. Etter en time ble forsøket avsluttet for å ikke lage nye vannveier. Dette forsøket viste også at stighøyden lå nærmere 5,5 m over terreng som antydte med pumpetesten (se kapittel 3.1.2).

*Figur 18 Bilde av 4 m foringsrør (4,3 m over terreng) som viser at det sluttet å renne fra toppen, men det rant ut gjennom nederste gjengekobling. Foto: Heidi Kjennbakken*

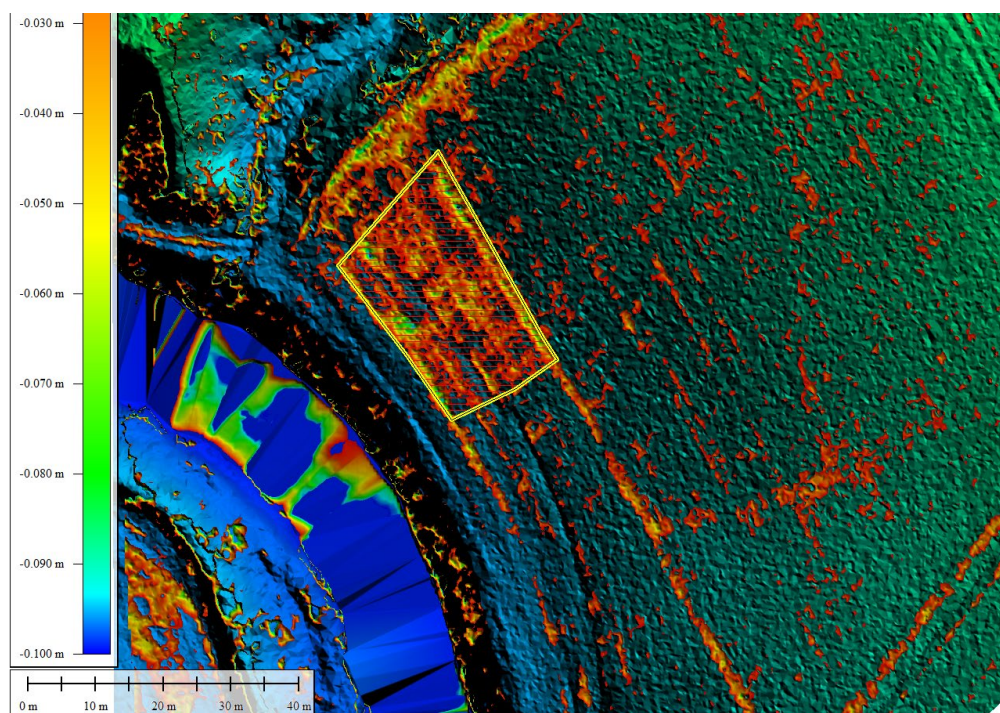
Terrengendringene rundt lekkasjen tyder på at det hadde oppstått setninger på opptil ca. 5 cm i en avstand på ca. 20 m fra lekkasjen (Figur 19). I en indre radius på 1,5–2 m har terrenget har satt seg med ca 8–9 cm. Ned mot Lierelva var det ikke målbare terrengendringer.

Setninger på 5 cm innenfor et areal på 630 m<sup>2</sup> gir et volum på ca. 30 m<sup>3</sup>. Dette er langt mindre enn målt utvasking skulle tilsi (se kap. 3.1.2 der estimert utvasket volum er på 105–130m<sup>3</sup>).

*Figur 19 Lidar data 26.november 2024. Over lidardata er det lagt på terrengforskjeller mellom lidardata fra 2022 og 2024 ([www.hoydedata.no](http://www.hoydedata.no)). Negative verdier viser der terrenget før tetting (26.11.2025) lå lavere enn i 2022, dvs. setninger. Positive verdier er fjernet. Gult polygon (630 m<sup>2</sup>) markerer området som antas å reflektere setninger fra lekkasjen.*

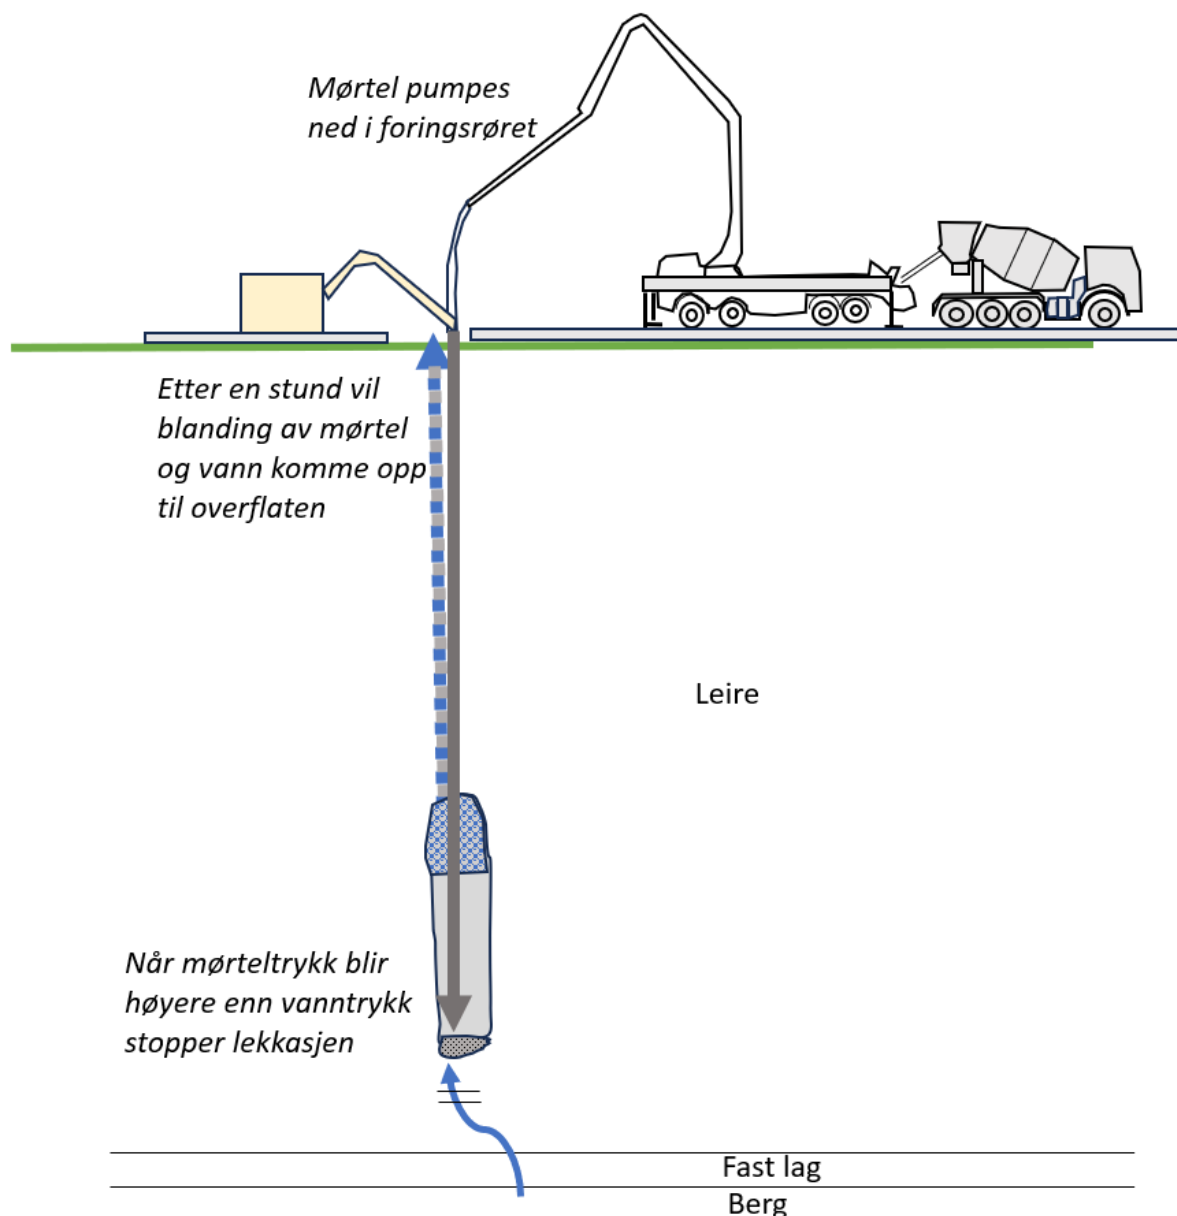
Figur 20 Prinsippskisse av vellykket tetteforsøk

Valgte tettemetode gikk ut på å pumpe mørtel gjennom eksisterende foringsrør. Mørtel skulle fylle tomrommet, og også følge vannstrøm opp langs utsiden av foringsrøret. Det ble antatt at fluidtrykk fra ca. 10 høydemeter mørtel ville bli større enn vanntrykket og lekkasjen ville stoppe (Figur 20).

Mørtel har høyere romvekt enn vann og ville derfor fungere som en tung støttevæske og fortrenge vannet. Etter hvert som høyden av mørtelstrengen økte skulle fluidtrykket fra mørtelen bli høyere enn vanntrykket fra kilden. Om overtrykket fra lekkasjen var 100 kPa og mørtelen hadde romvekt på ca 20 kN/m<sup>3</sup>, ville balanse inntreffe når mørtelhøyden var  $100/(20-10) = 10$  m over bunnpunktet til mørtelen. Ettersom lekkasjen var såpass dyp hadde vi god høyde til å oppnå nok trykk av mørtel med riktig romvekt.

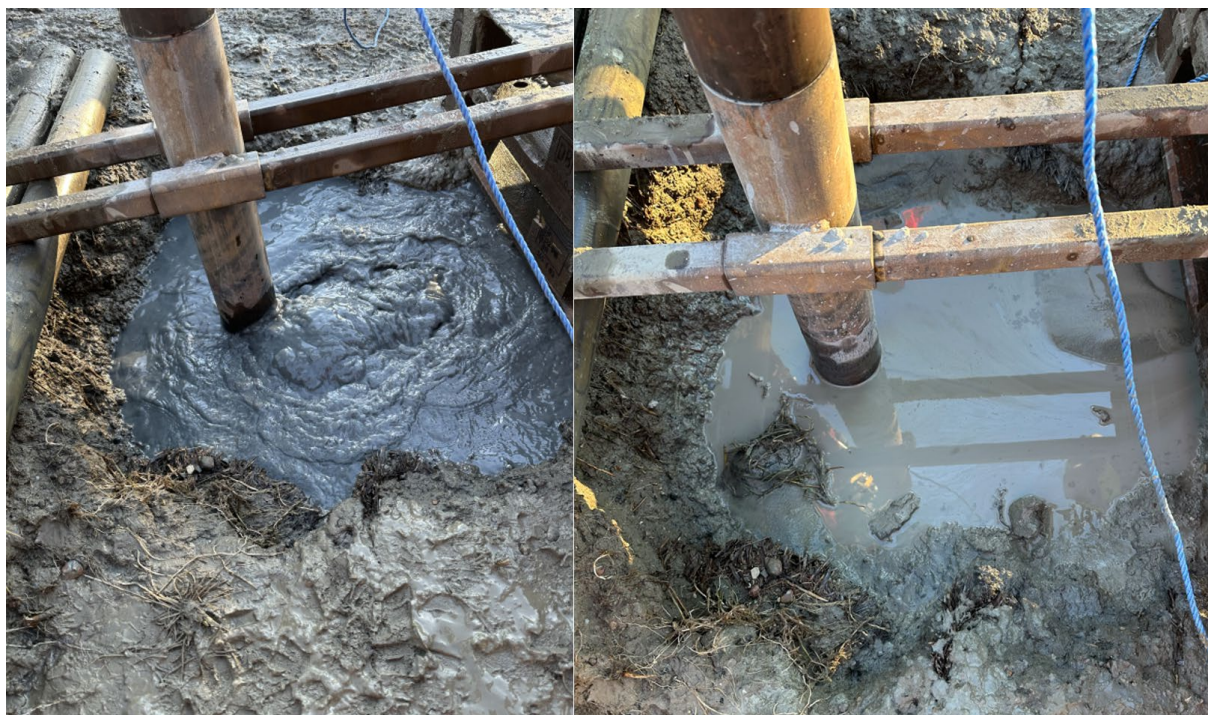
*Figur 29 Bildet til venstre viser hvordan vannet strømmet opp i starten, mens bildet til høyre viser hvordan vannet endret farge og seighet da vi hadde fylt ca 40 m<sup>3</sup>. Foto: Heidi Kjennbakken*

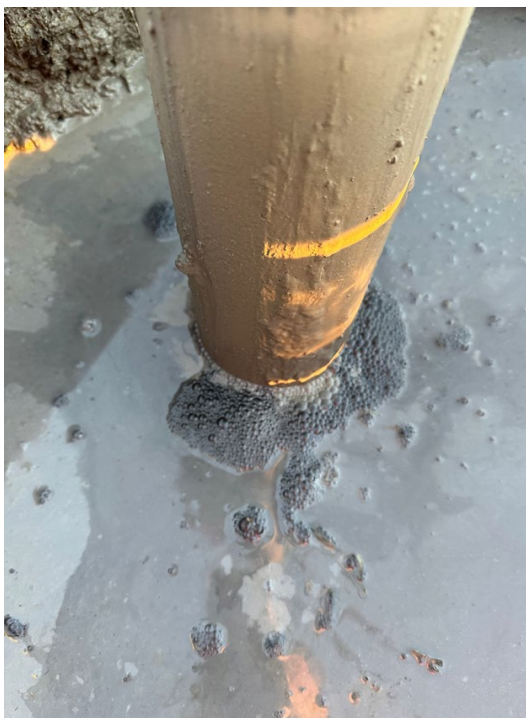
*Figur 30 Bilde av mørtelblanding som kom opp da forsøket ble avsluttet. De sorte boblene er det man ofte ser når silika reagerer med superplastiserende tilsetningsstoffer, et tydelig tegn på at hullet var fylt igjen. Foto: Heidi Kjennbakken*

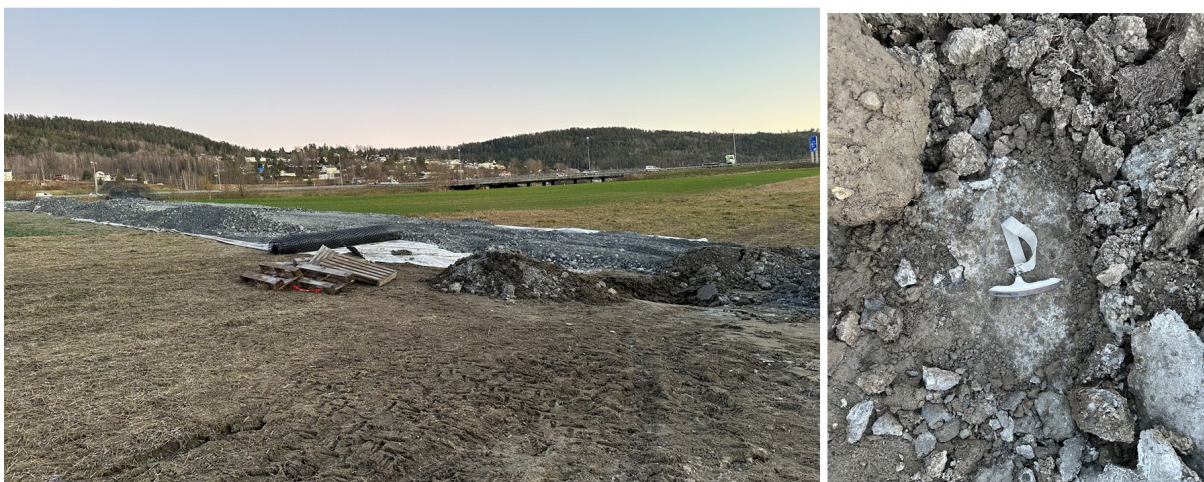
Jevnlige inspeksjoner i ettertid har ikke vist noen tegn på lekkasje (Figur 32).

Figur 32 bilder av situasjonen i ettertid, oppstillingsplassen ble stående i 2 måneder tilfelle det skulle bli nødvendig å komme tilbake, og av praktiske hensyn. Foto: Heidi Kjennbakken

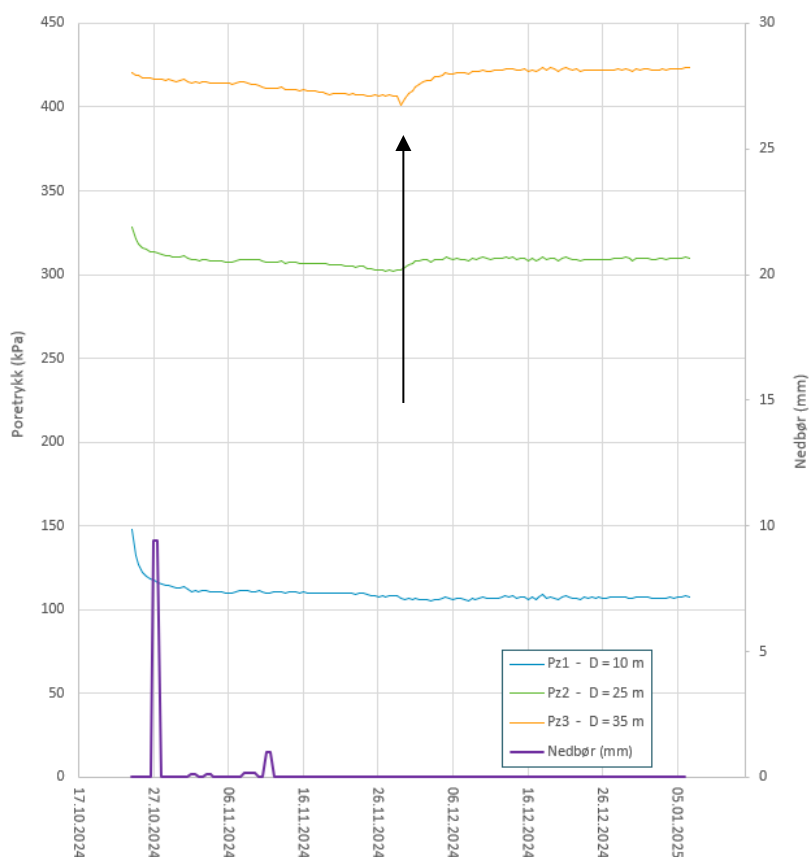
Den dypeste poretrykksmåleren installert på 35 m dybde viser en gradvis reduksjon i poretrykk frem mot tetting (Figur 33). Etter tetting stiger poretrykket fra 406 kPa til 422 kPa i løpet av 12 dager. Stigningen i poretrykket tyder på at tetteforsøket var vellykket.

Figur 33 poretrykksmålinger, pil indikerer dato for tetting den 28.11.2024.

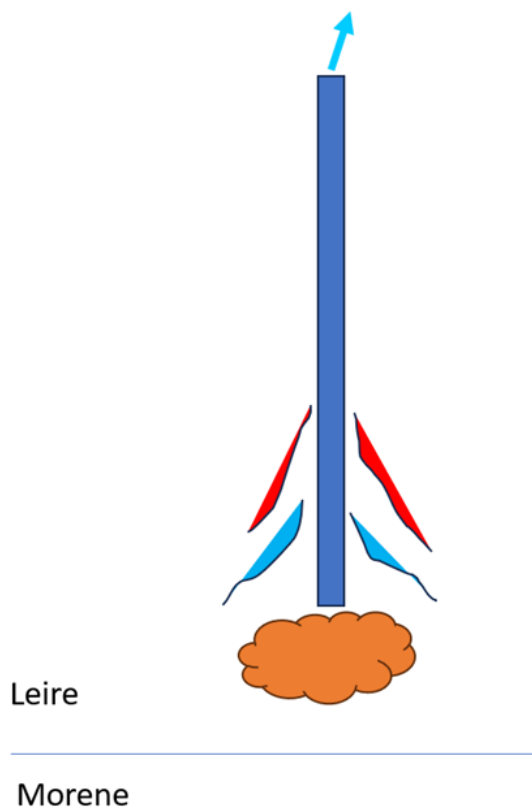
Vi vet av likevekt og stedlig skjærstyrke at store hulrom ikke kunne stå åpne nedi den dybden. Men med mindre diameter så vil hvelvvirkningen gjøre det mulig. Derfor er ny hypotese at det oppstod en konstant erosjonsprosess fra underkant rør. Og så har det gjentatte ganger rast inn i dette hullet. Det vet vi også ut fra observasjoner av vannstrømmen. Men utrasingene har ikke utelukkende kommet fra sidene, men mest ovenfra langs røret, se Figur 34.

*Figur 34 skisse som viser hypotese av hendelsesforløpet med utrasing opp langs foringsrøret*

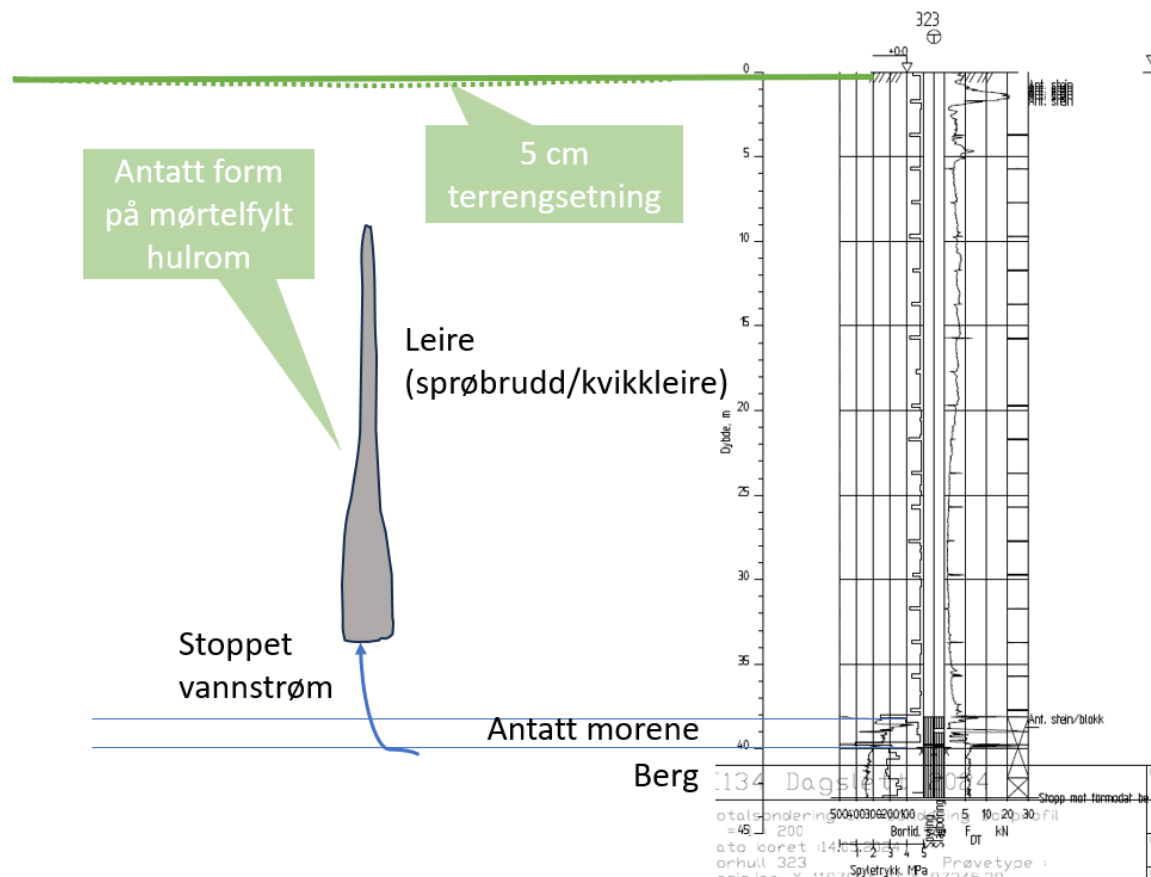
Hver av disse analysene er usikre isolert sett, men sammenfallet mellom de ulike tilnærmingene gir grunn til å tro at diameteren på hullet var ca. 3 m nederst, og at det ble smalere oppover. Tolket form på hulrommet er skissert i Figur 38.

Figur 38 Skisse over antatt situasjon etter tetting utført.
