# Mistra isgangsverk (VV 1596, VV 6572), Rendalen kommune

Status og vurdering av behovet for oppgradering

## Rapport nr 32-2018

DOKUMENTKODE: 130615-RiEn-RAP-002

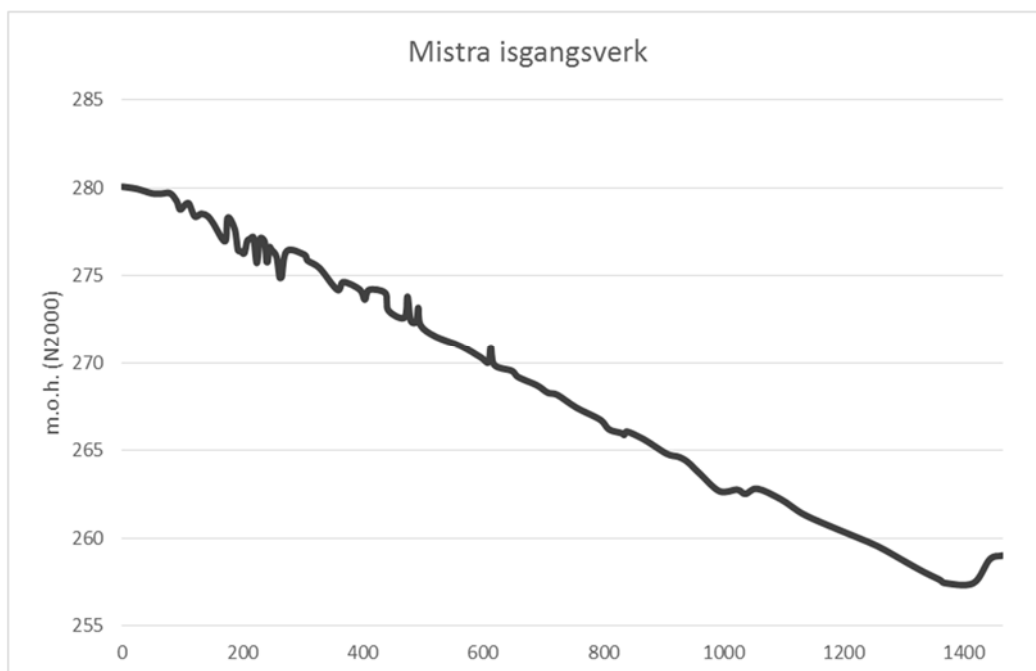
Figur 5 – Innmålt høydeprofil av hovedverket som sikrer tettstedet mot isganger. Profilet vises fra 0=øst.

Sikringshøyden langs bredden er svært variabel. Det går i dag en vei langs isgangverket som bryter opp sikringen flere plasser.

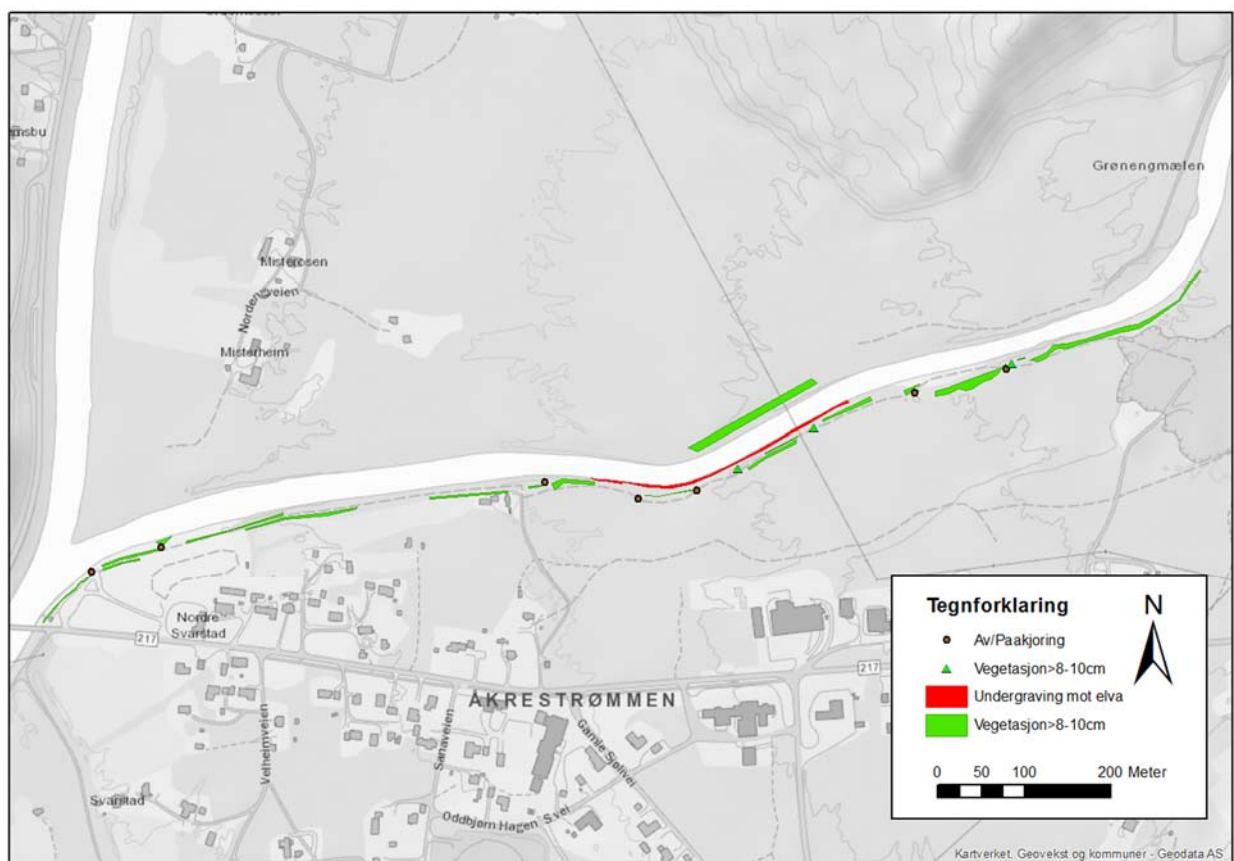
Ved befaringen ble det observert et ca. 150 meter langt verk på nordre side av elva (også med tiltaksnr. 6572) som var dekket med tett vegetasjon og dermed ikke kunne måles inn. Vegetasjonen er likevel markert på kartet. Området bak det 150 m lange verket består av skog (se figurene nedenfor).

Figur 7- Observasjonene ved isgangverket.

Vegetasjonen langs isgangverket kan potensielt føre til skader på erosjonsbeskyttelsen og forårsake ustabilitet (spesielt dersom store trær blåser overende, river med seg deler av rotsystemet og blir liggende som rotvelt). Når vegetasjonen dør og røttene råtner bort vil de etterlate hull og svake soner som er ekstra utsatt for lekkasje. Vegetasjon større en 8-10 cm i diameter, markert i Figur 7, bør derfor fjernes. Skjøtsel må skje regelmessig.

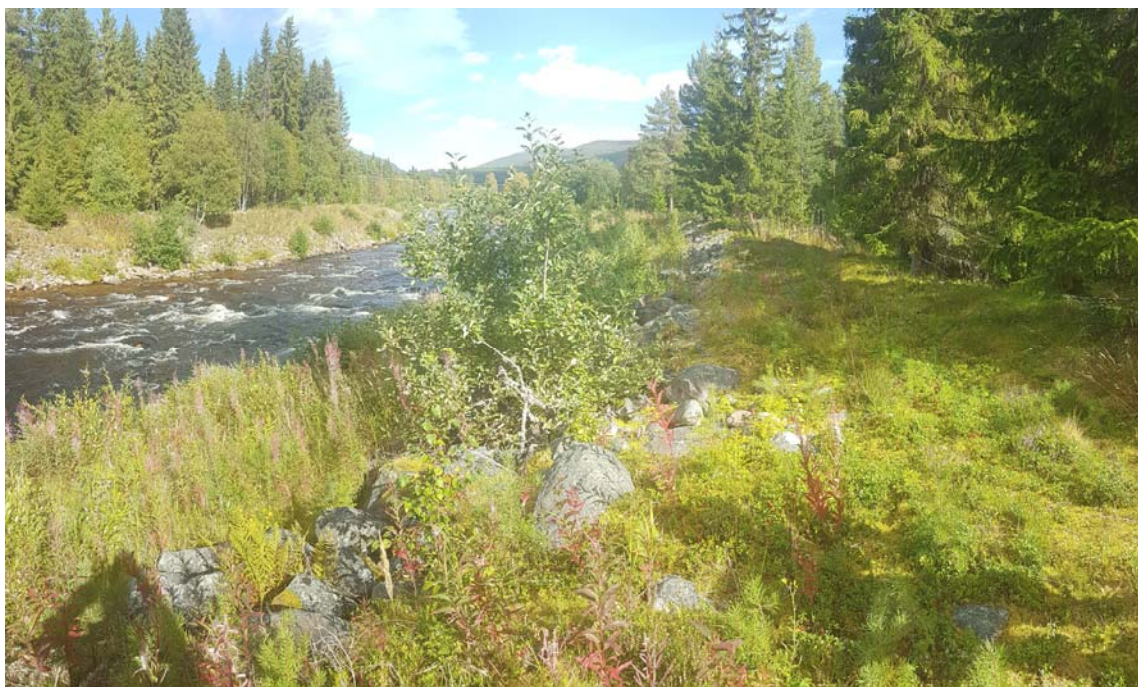
Figur 8- Isgangverket mot Mistra. Skader på erosjonssikringen er ikke synlig på grunn av buskene (Bilde: Multiconsult)

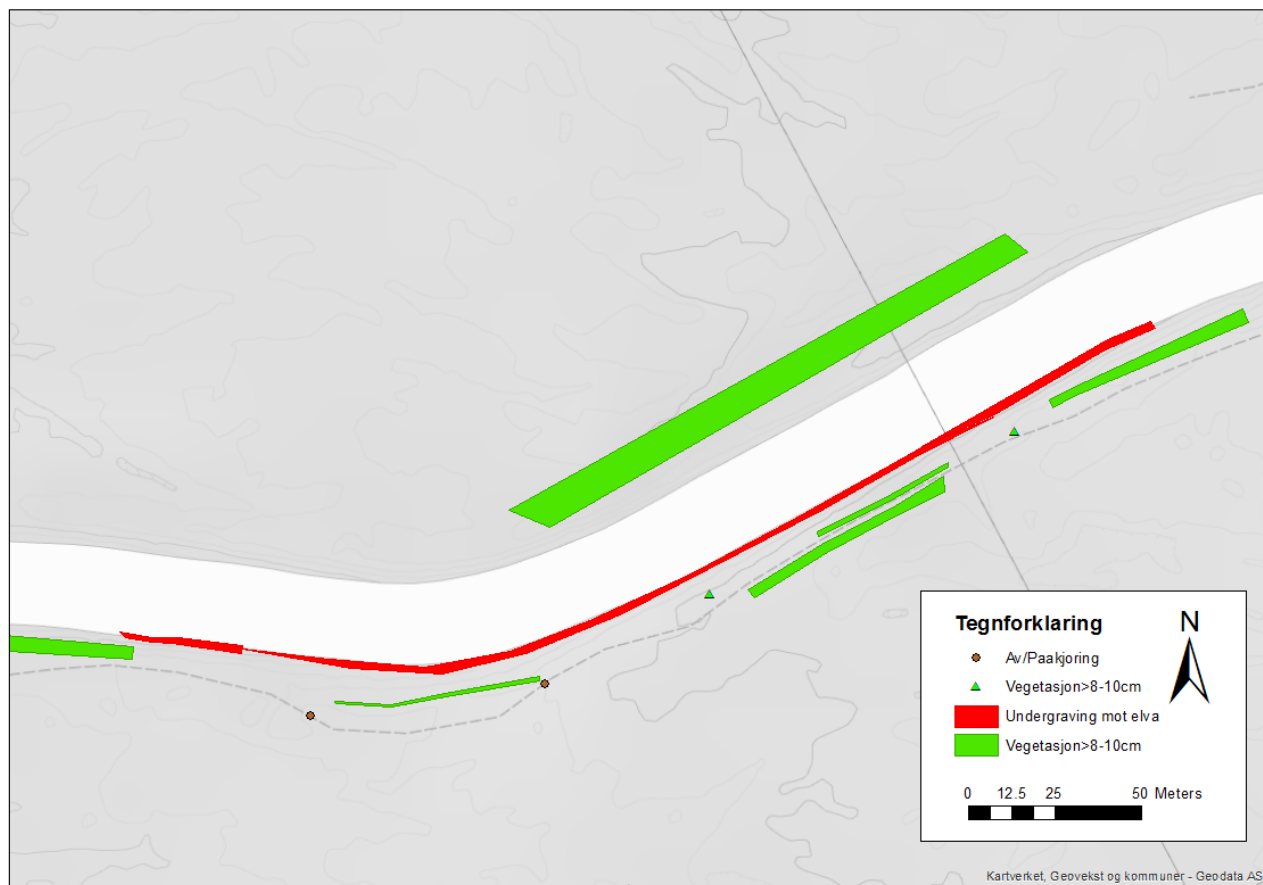
Figur 9- Observasjoner fra befaring. Skadet erosjonssikring

På et lengre parti er erosjonssikringen skadet. Eroderbare masser er blottlagt og verket undergraves på en ca. 320 meter lang strekning. Verket er også stedvis dekket med større vegetasjon. Det er 7 av- og påkjøringer på isgangverket på denne strekningen.

Erosjonssikringen langs de nedre delene av Mistra isgangverk er i god forfatning, og det ble ikke observert større skader, mens de øvre delene har en del erosjonsskader. Erosjonsskadene har oppstått midt i skråningen og skyldes trolig skader fra is som driver i overflaten ned elva. Dimensjonering av erosjonssikringen er ikke kontrollert.

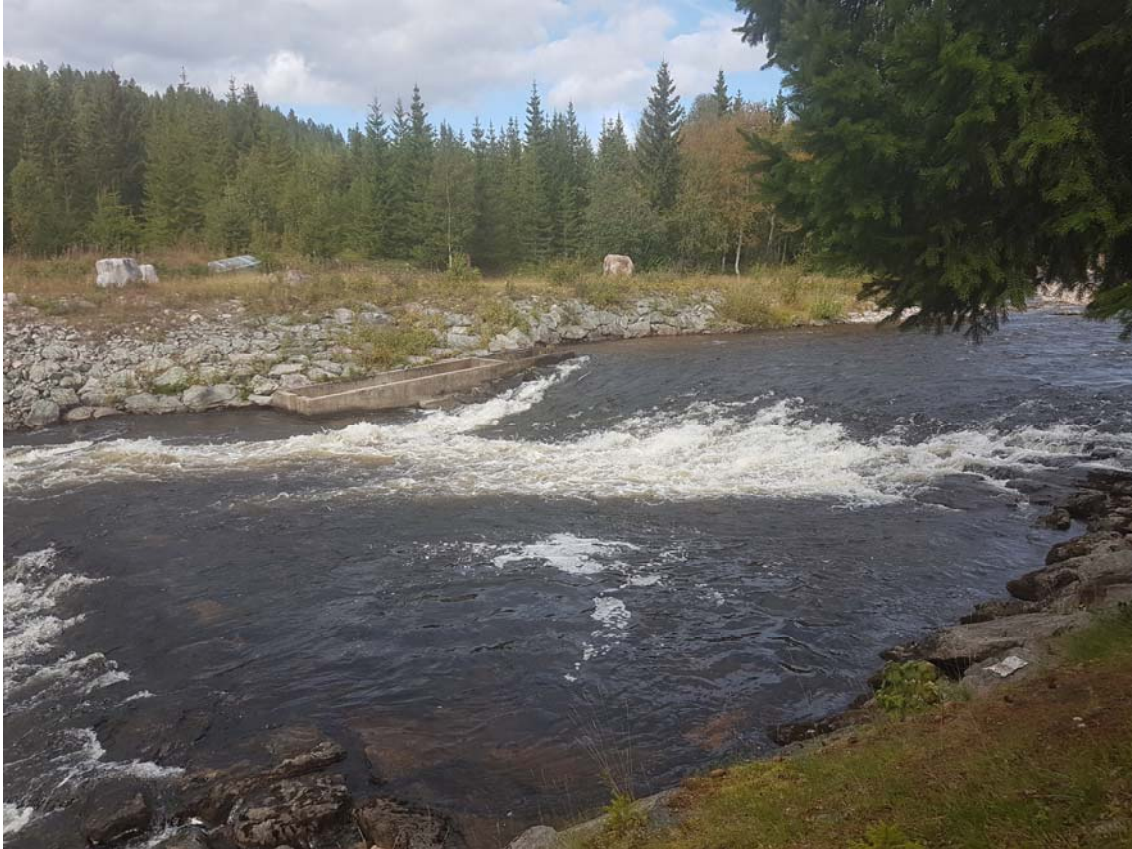
Det ble observert to terskler i elva ved befaringen. Den øvre terskelen ser ut til å være i god stand og det ble ikke observert noen erosjonshull eller andre svake punkter. Den andre terskelen var vanskelig å vurdere på grunn av høy vannstand på befaringstidspunktet.

Figur 10- Terskel lengst oppstrøms (Bilde: Multiconsult)

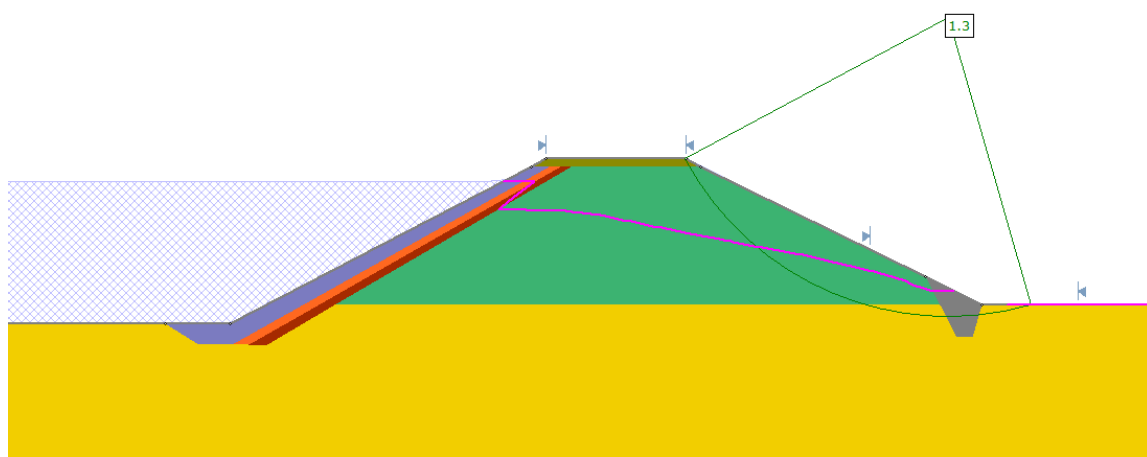
Sikkerhetsfaktoren under stasjonærtilstand er 1,3. Det betegner imidlertid verste tilfelle for flomverkets luftside. Sikkerhetsfaktoren er påvirket av fyllingens friksjonsvinkel, helning og soneinndeling (permeabilitetsforskjell mellom tetning, fyllmateriale og drenasjegrøft). En større forskjell mellom permeabiliteten fra vannside til luftside vil øke sikkerhetsfaktoren og omvendt. Permeabiliteten og tykkelsen av soner benyttet i analysen er på den konservative siden. Dette fører til at porevannstrykket er relativt høyt i flomverket, som vist på figuren nedenfor.

Figur 3: Stasjonærtilstand - Luftside

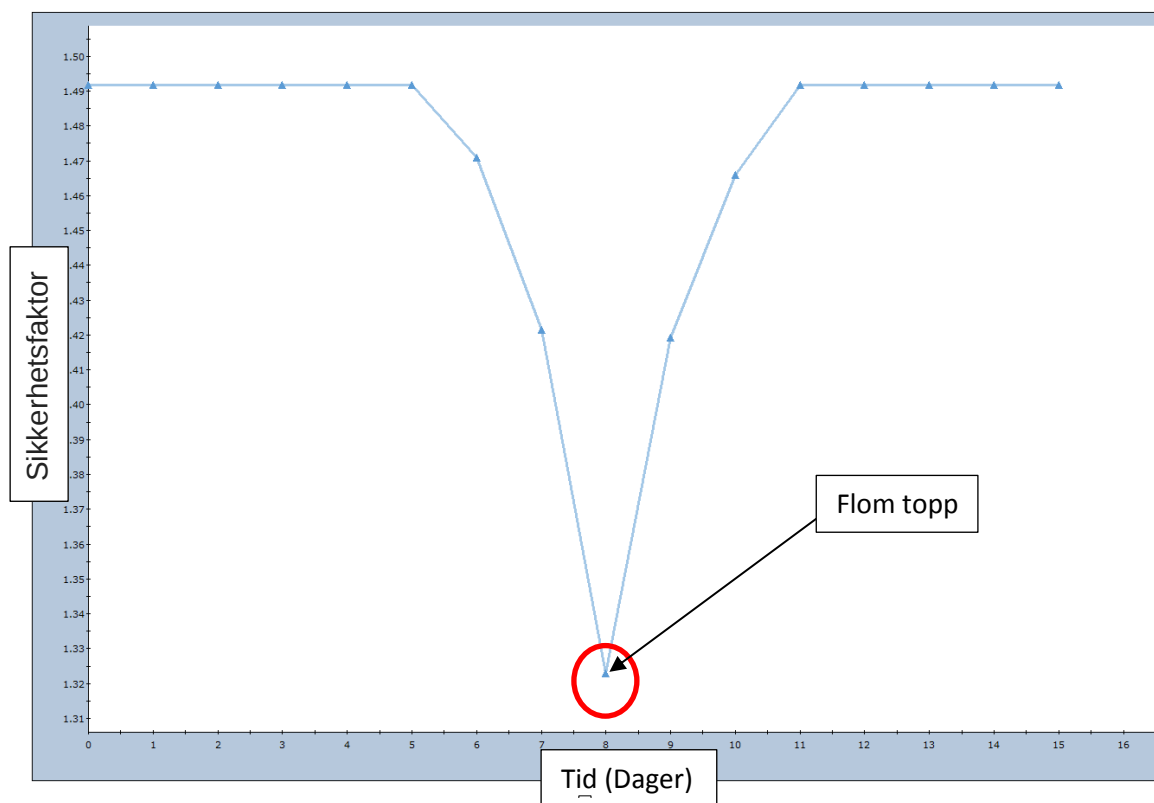
Analysen viser at sikkerhetsfaktoren er minst ved flomtoppen. Under normal elveflyt er sikkerhetsfaktoren ca. 1,5 og faller til 1,3 ved flomtoppen og går deretter tilbake til 1,5 når flommen passerer. Den laveste sikkerhetsfaktoren er lik analysen for stasjonærtilstand. En tykkere tetning eller mindre permeabel tetning vil bety at faktorsikkerheten faller mindre under flommen, da poretrykklinjen i flomverket vil ligge lavere.

Figur 4: «Transient analysis» Luftside, sikkerhetsfaktor mot tid (ugunstig markert med en rød sirkel)

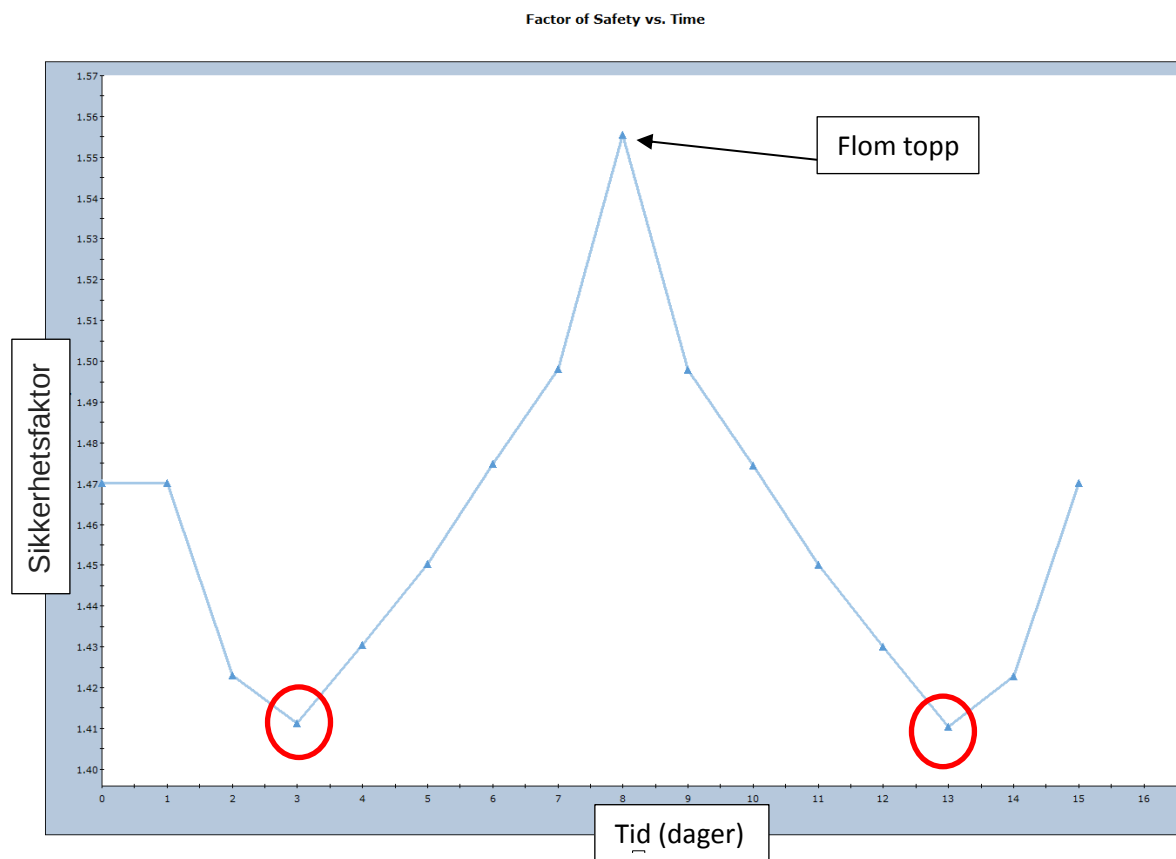
Sikkerhetsfaktoren på vannsiden er lavest under flom start (3 dager) og i løpet av flommens slutt (13 dager). Dette skyldes at effekten av økt poretrykk i de nedre delene av flomverket er mer destabiliserende enn den stabiliserende effekten av vannet. Når vannstanden øker vil den stabiliserende effekten av vannet øke og sikkerhetsfaktoren vil også øke (se dag 8).

Det vil med andre ord ikke oppstå en situasjon der man har høyt poretrykk i fyllingen uten en stabiliserende effekt fra høy vannstand; et scenario som er vanlig ved rask nedtapping ved fyllingsdammer. Hvis permeabiliteten skulle være mindre eller høyere, ville sikkerhetsfaktoren ikke bli påvirket så lenge hastigheten på vannstandsendingene og vannstandsstigningen er lik.

Figur 5: «Transient analysis» vannside, sikkerhetsfaktor mot tid (ugunstig markert med en rød sirkel)
