# Lauta flomverk (VV 1521, VV 8966), Åsnes kommune

Status og vurdering av behovet for oppgradering

DATO / REVISJON: 18. des. 2017/ 01

DOKUMENTKODE: 130615-RiEn-RAP-007

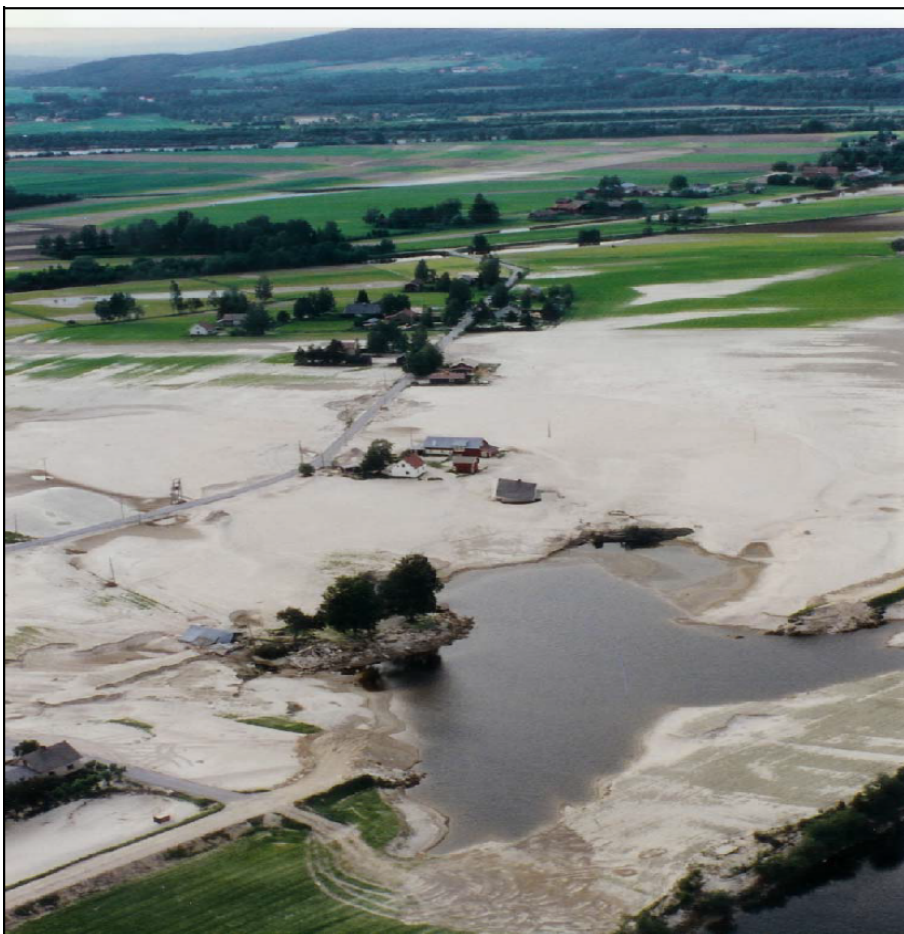
Figur 3 – Oversvømmelse av arealet bak flomverket i 1995 (Bilde fra NVE arkivet)

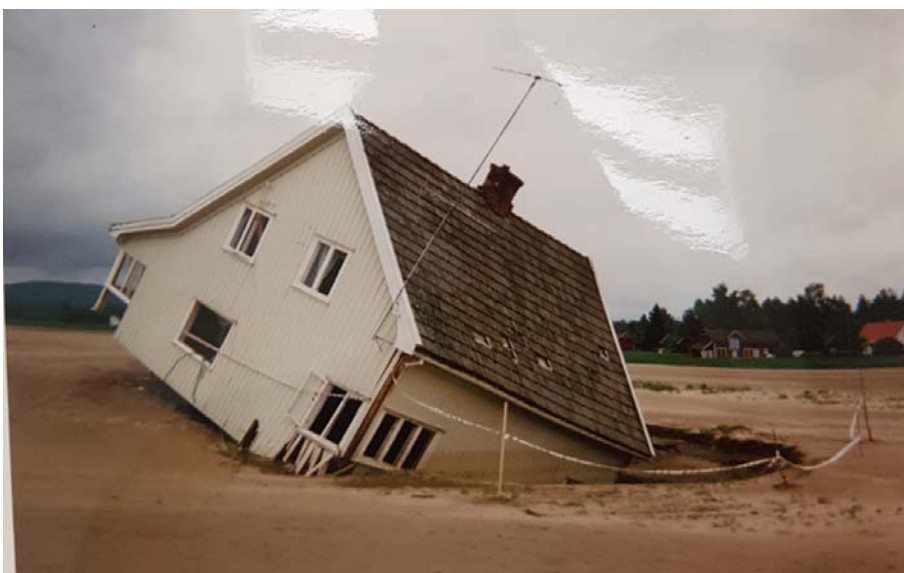
Figur 4 – Skader på arealet bak flomverket i 1995 (Bilde fra NVE arkivet)

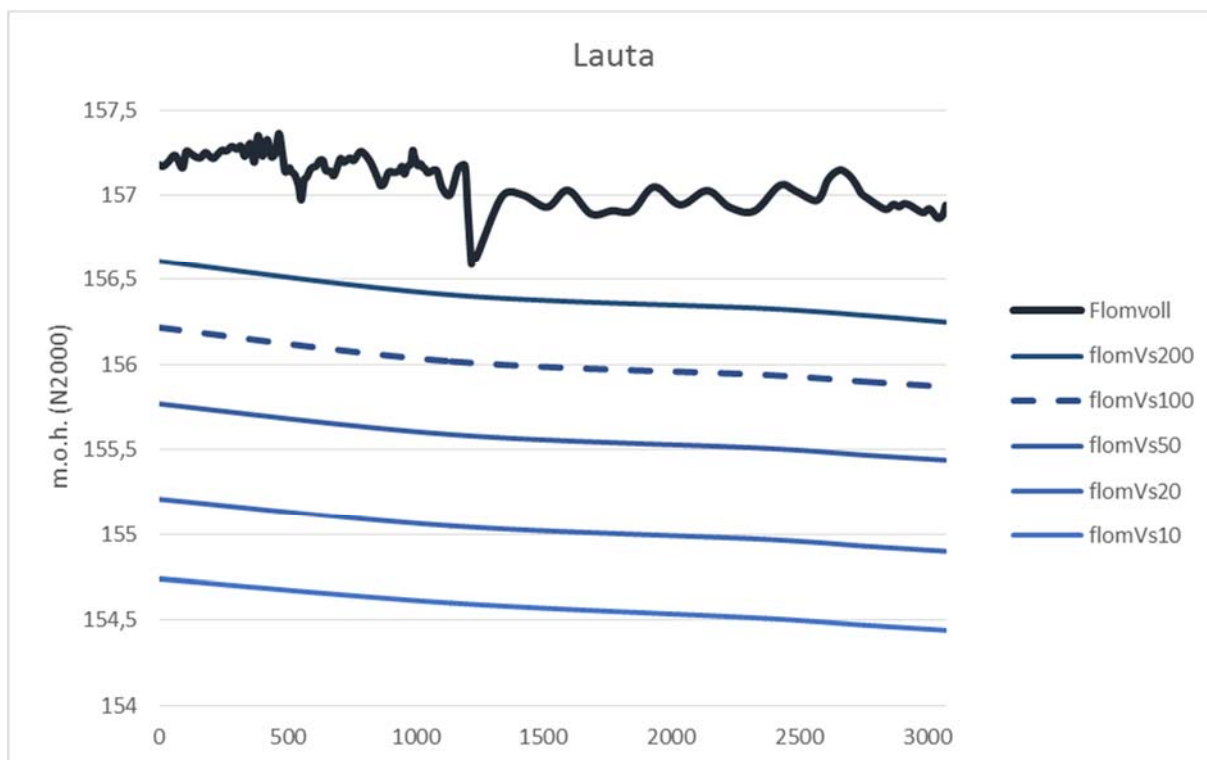
Figur 6 - Høydeprofil for flomverket på Lauta samt vannstander ved ulike gjentakelsesintervall (NVE flomdata i tverrprofiler korrigert til NN2000-høyder). Profilet vises fra 0=oppstrøms mot nedstrøms Glomma.

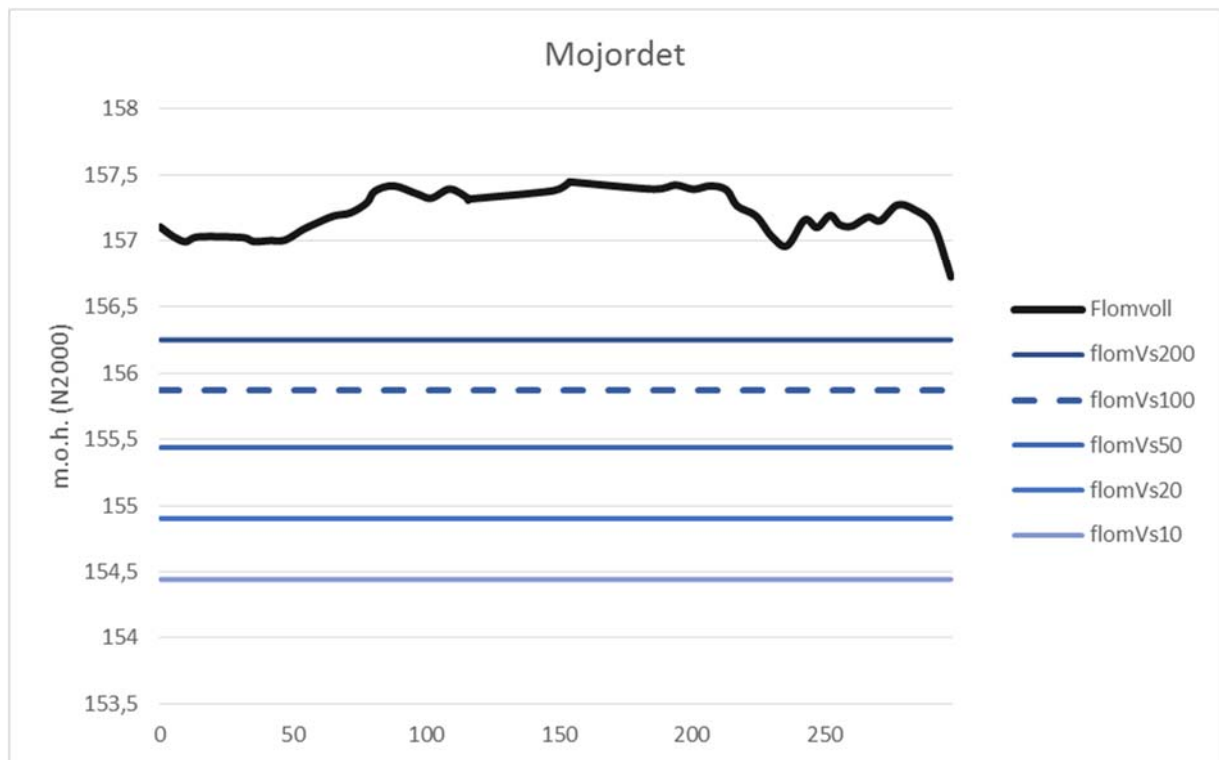
Innmålt høydeprofil av flomverket sammenliknet med vannstander ved flommer av ulike gjentakelsesintervall (tverrprofil #7) konvertert til NN2000-høyder, viser at flomverket beskytter opp over en 200-årsflom (se Figur 7).

Figur 7 - Høydeprofil for flomverket Mojordet samt vannstander ved ulike gjentaksintervall (NVE flomdata i tverrprofiler korrigert til NN2000-høyder). Profilet ses her fra øst, dvs. 0=sydvestlig ende.

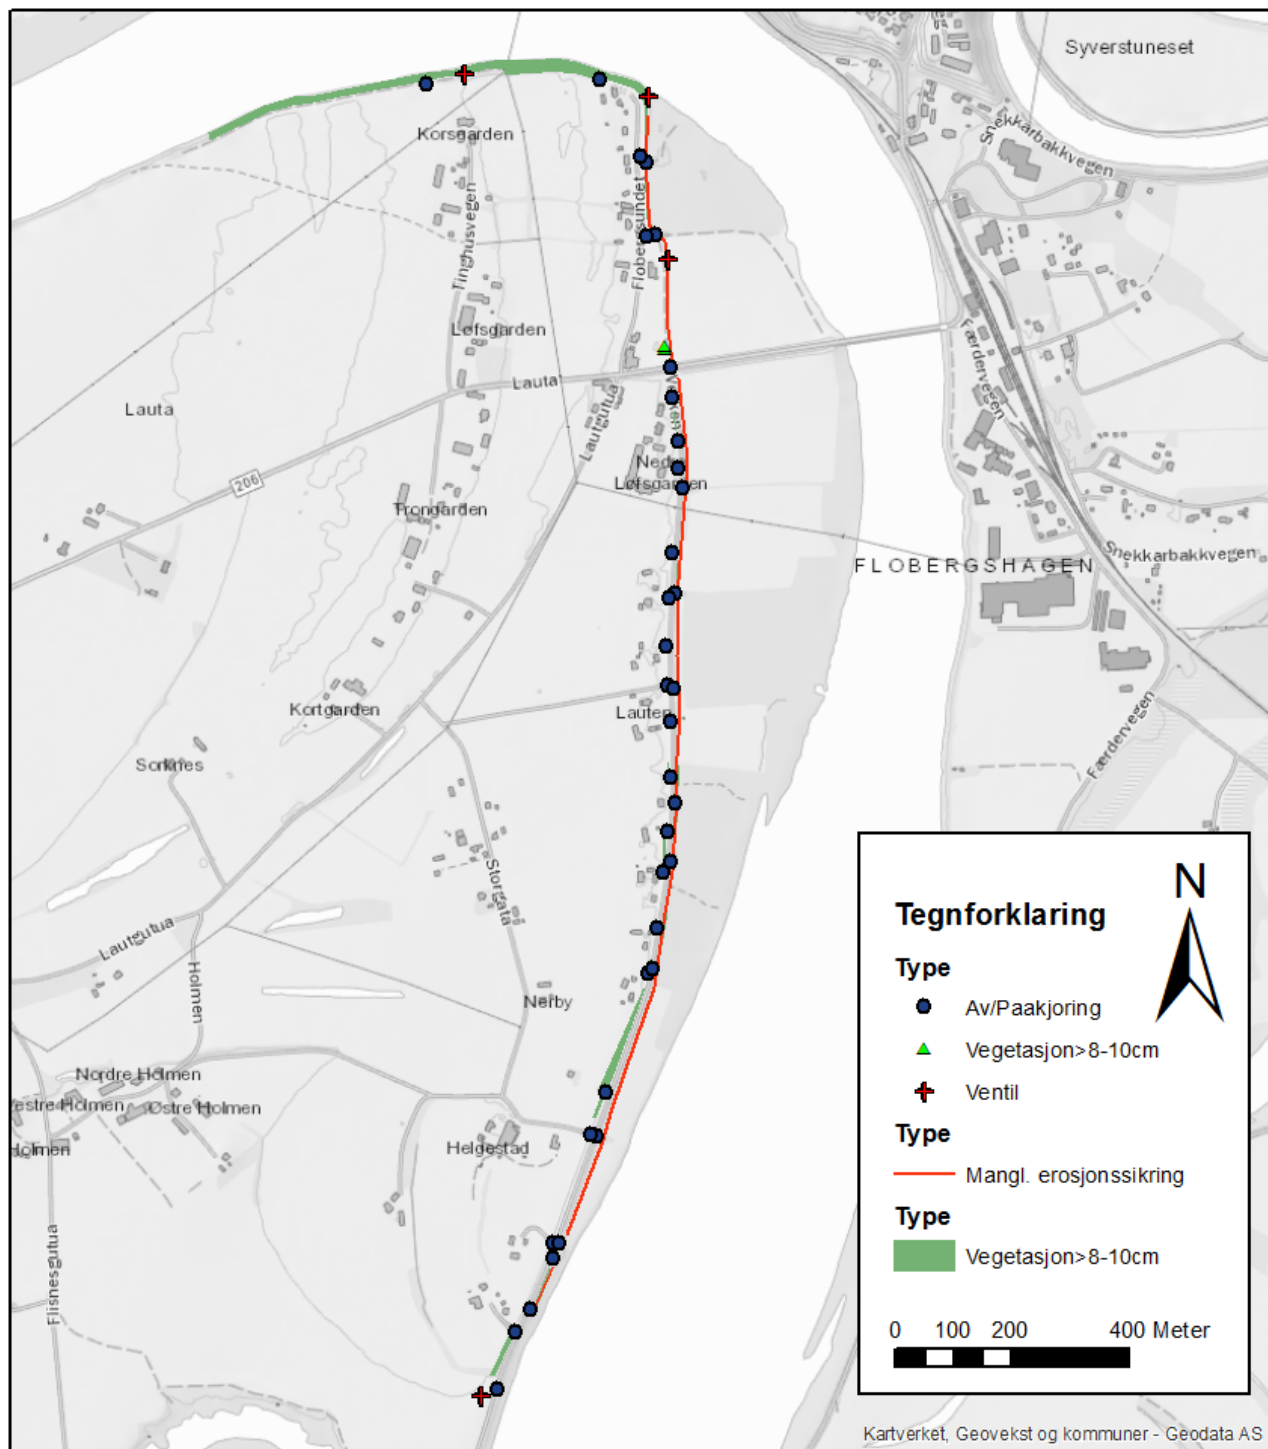
Figur 10 – Observasjonene ved flomverket.

Mesteparten av flomverket mangler erosjonssikring, mens den nordlige delen er dekket med vegetasjon. Det er 35 av- og påkjøringer til flomverket, som generelt fører til reduisering av flomverkets topp kote. Flomverket er spesielt lavt der Fv. 206 krysser, men det ligger her fremdeles høyere enn nivå for 200-årsflom.

Vegetasjonen har potensial til å skade erosjonsbeskyttelsen og forårsake ustabilitet (spesielt hvis store trær blåses over ende). Når vegetasjonen dør og røttene råtner bort vil de etterlate hull og svake soner som er ekstra utsatt for lekkasje og piping. Vegetasjonen kan også punktere den foliebelagte duken som er benyttet som tetning. Vegetasjon større en 8-10 cm i diameter bør derfor fjernes, markert i Figur 10, skjøtsel må skje regelmessig.

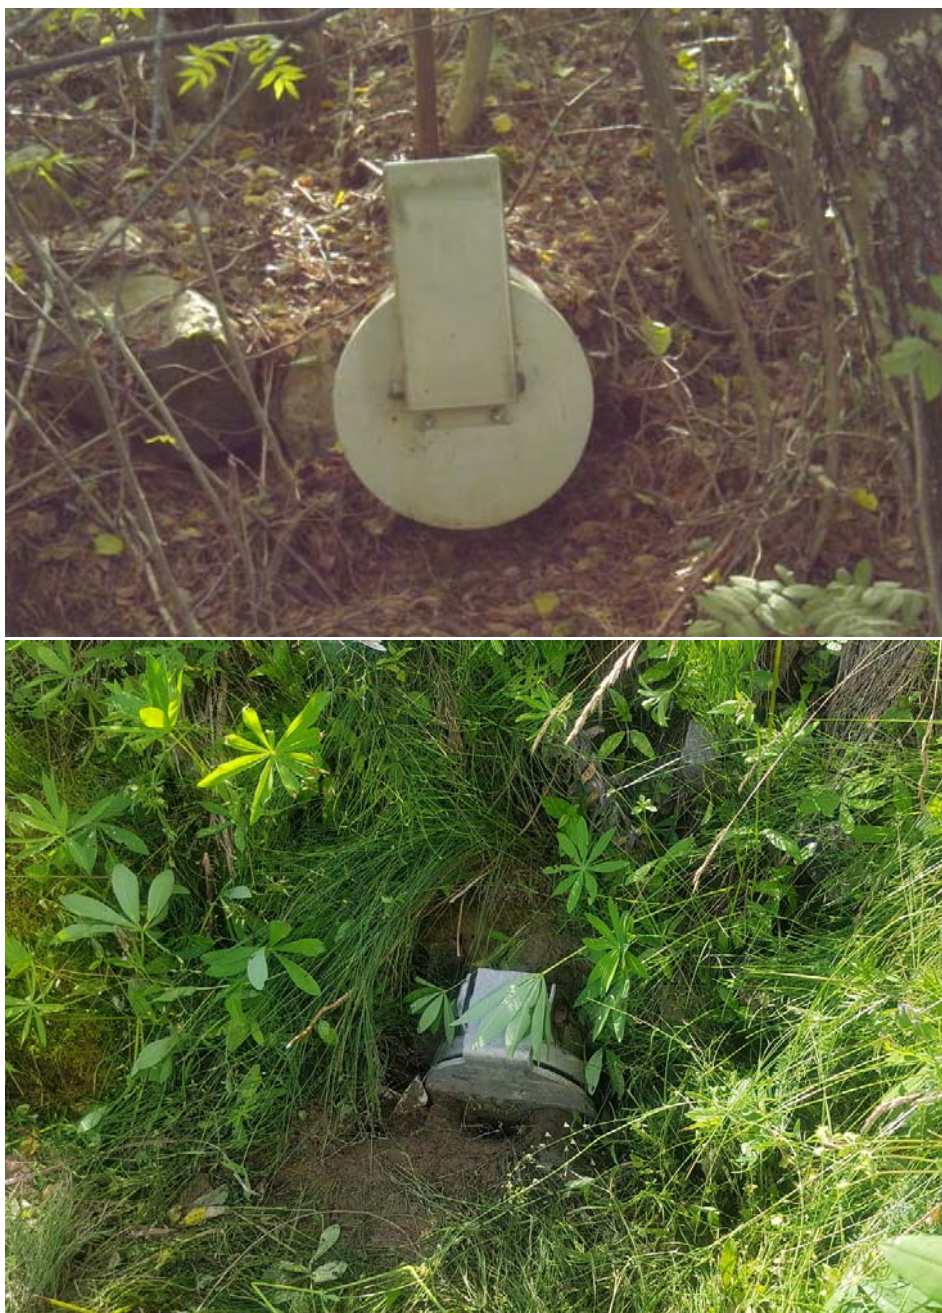
Det er fire lavvannsrør gjennom flomverket. Figur 11 viser to av dem med tilbakeslagsventil, mens Figur 12 viser ytterligere et rør i dårligere forfatning. Det ble ikke observert setninger ved rørene.

Figur 11 – Lavvannsrør med tilbakeslagsventil gjennom flomverk (Bilder: Multiconsult)

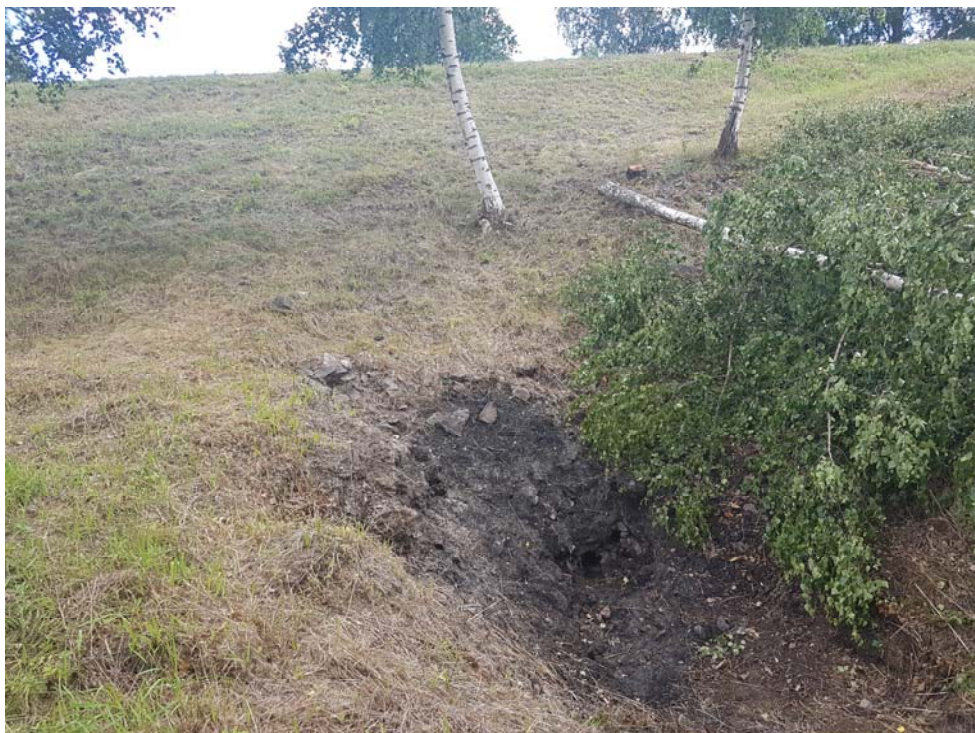
*Figur 12 – Åpning gjennom flomverk med et lavvannsrør i dårlig forfatning i nedstrøms ende av flomverket (bilde fra luftside) (Bilde: Multiconsult).*

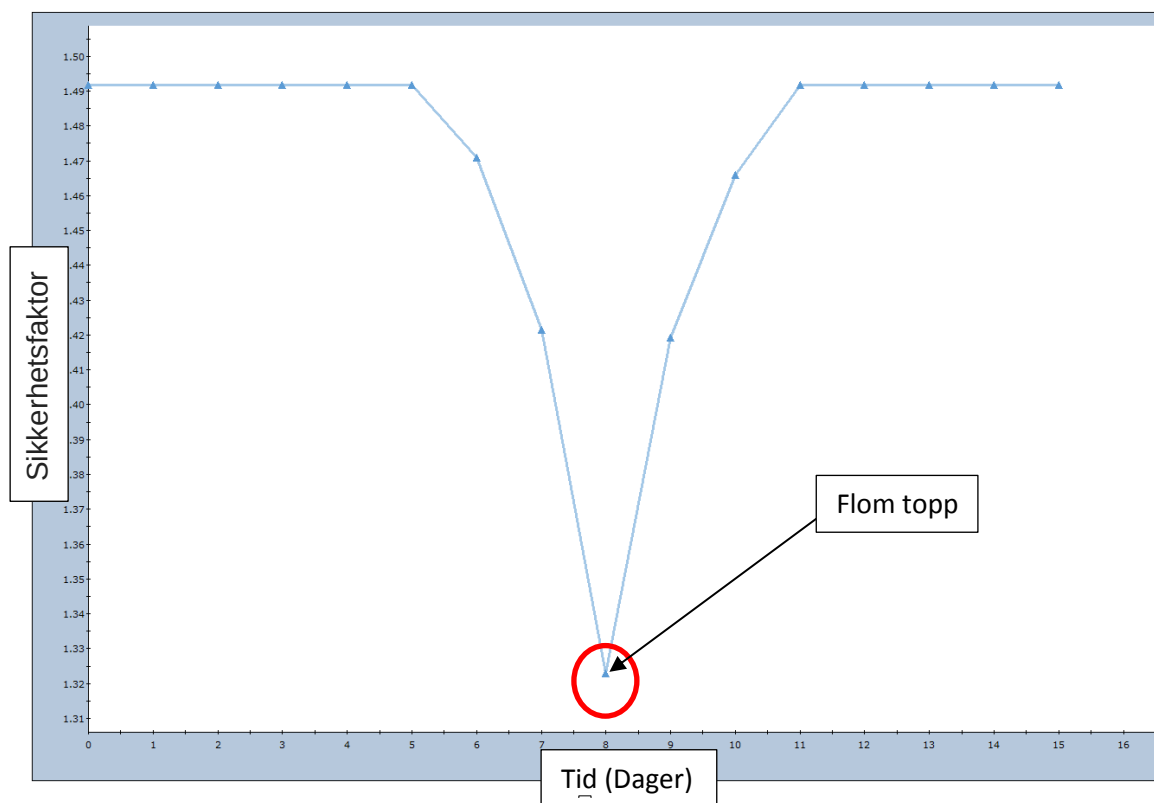
Analysen viser at sikkerhetsfaktoren er minst ved flomtoppen. Under normal elveflyt er sikkerhetsfaktoren ca. 1,5 og faller til 1,3 ved flomtoppen og går deretter tilbake til 1,5 når flommen passerer. Den laveste sikkerhetsfaktoren er lik analysen for stasjonærtilstand. En tykkere tetning eller mindre permeabel tetning vil bety at faktorsikkerheten faller mindre under flommen, da poretrykklinjen i flomverket vil ligge lavere.

Figur 4: «Transient analysis» Luftside, sikkerhetsfaktor mot tid (ugunstig markert med en rød sirkel)

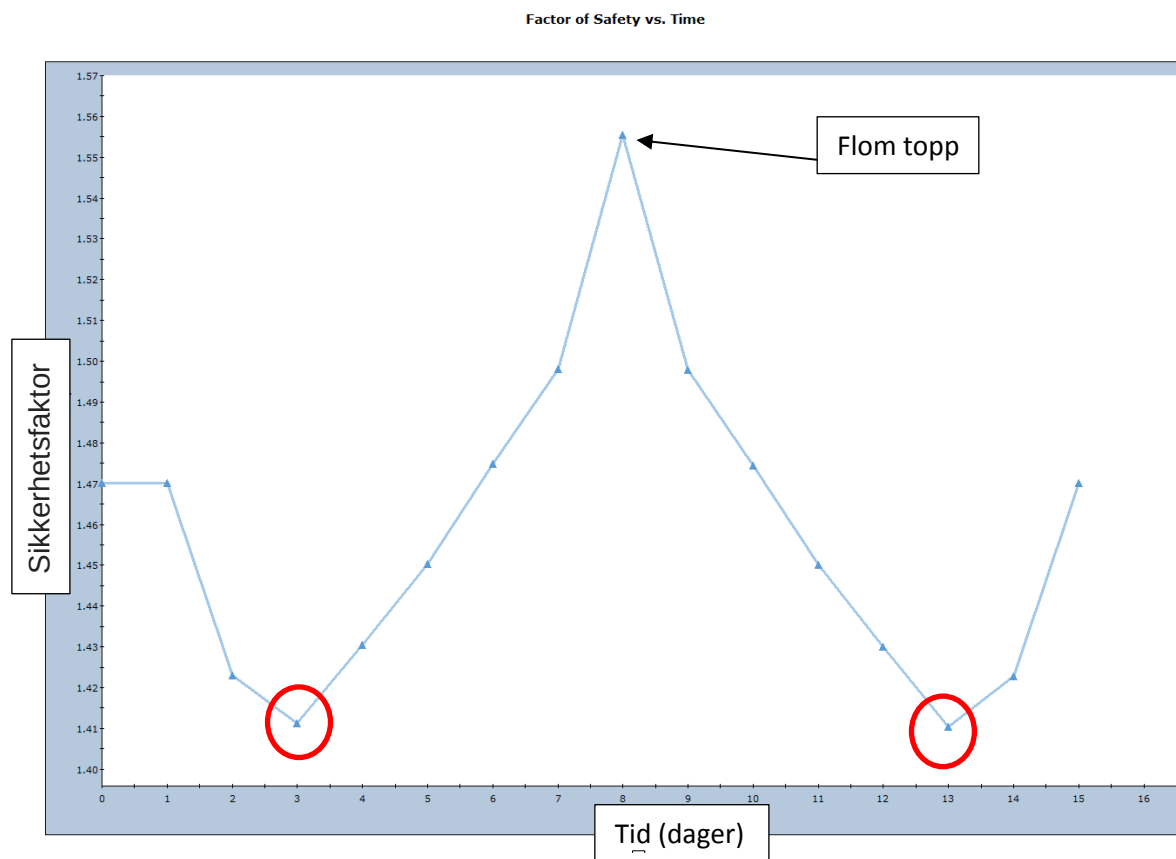
Sikkerhetsfaktoren på vannsiden er lavest under flom start (3 dager) og i løpet av flommens slutt (13 dager). Dette skyldes at effekten av økt poretrykk i de nedre delene av flomverket er mer destabiliserende enn den stabiliserende effekten av vannet. Når vannstanden øker vil den stabiliserende effekten av vannet øke og sikkerhetsfaktoren vil også øke (se dag 8).

Figur 5: «Transient analysis» vannside, sikkerhetsfaktor mot tid (ugunstig markert med en rød sirkel)
