Flisa-Arneberg flomverk (VV 5336, VV 8968) og  
pumpestasjonene Nesevja (VV 5336), Langblekka/Kvesetevja  
(VV 5336B) og Arneberg (VV 8545), Åsnes kommune  
Status og vurdering av behovet for oppgradering

Status og vurdering av behovet for oppgradering

Flomverk og pumpestasjoner i Region Øst;  
status og behov for oppgradering.  
Tiltaksnummer 5336 og 8968

DOKUMENTKODE: 130615-RiEn-RAP-006

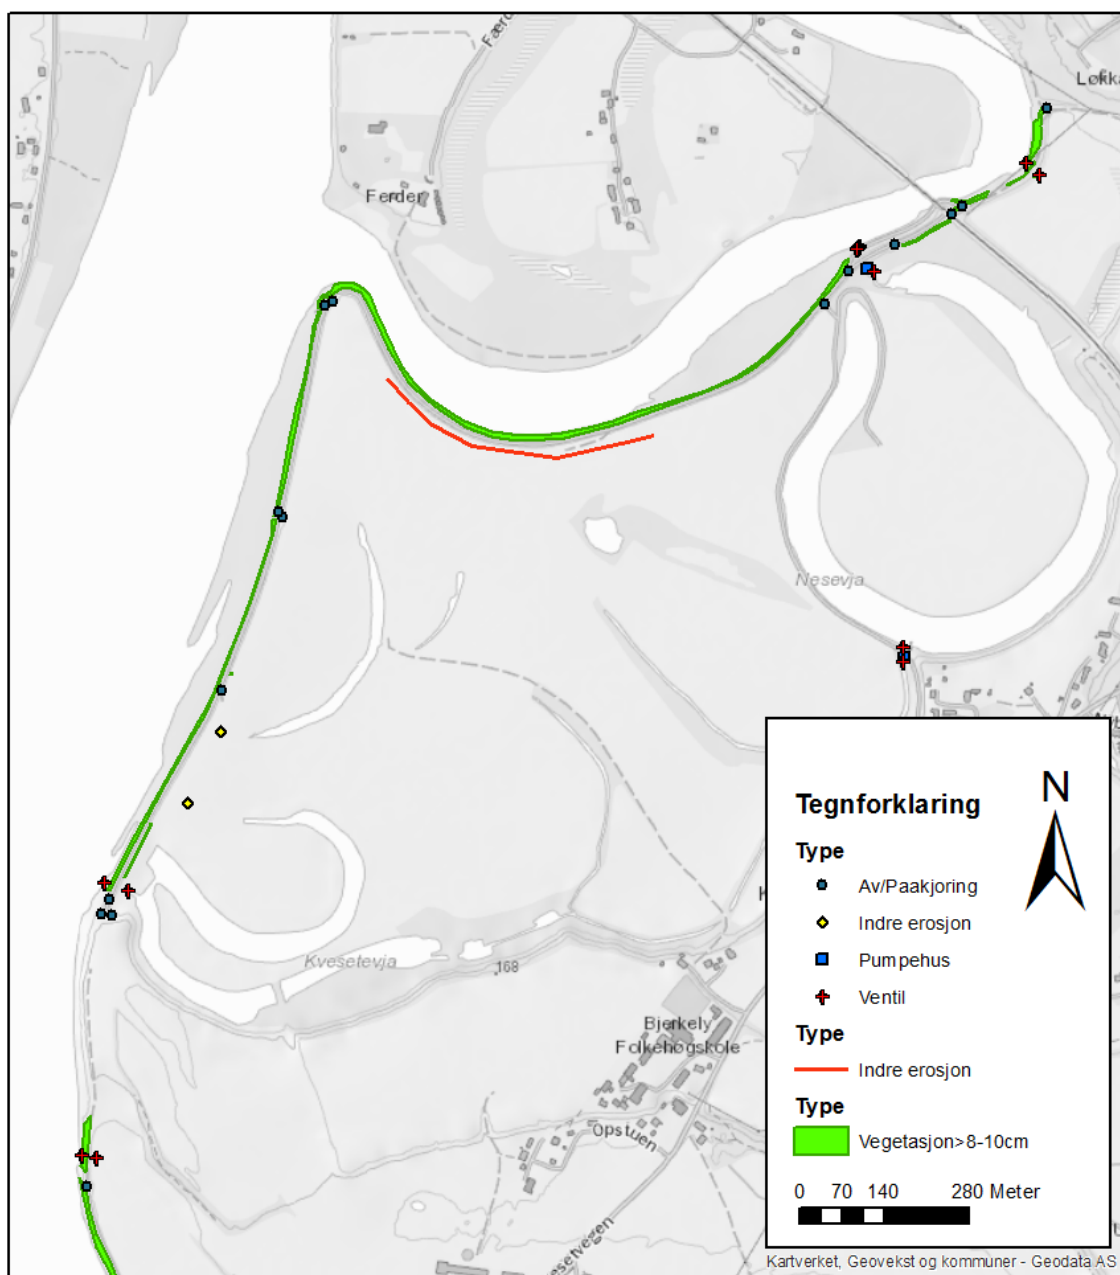
Figur 7 – Observasjonene ved flomverket (del1). Registreringer er også levert i digitalt format som vedlegg til denne rapporten.

Flomverket har relativt jevn høyde, med unntak av variasjoner på grunn av ca. 20 av- og påkjørsler. Flomverket har bra erosjonssikring, men er dekket av vegetasjon langs hele strekningen på vannsiden, og på enkelte strekninger langs luftsiden.

Vegetasjonen kan potensielt skade erosjonsbeskyttelsen og forårsake ustabilitet (spesielt hvis store trær blåses over ende). Når vegetasjonen dør og røttene råtner bort, vil de etterlate hull og svake soner som er ekstra utsatt for lekkasje og piping. Røttene kan også punktere den foliebelagte duken som er benyttet som tetning. Vegetasjon større en 8-10 cm i diameter i området bør derfor fjernes, markert i Figur 7 og Figur 8, og skjøtsel bør skje regelmessig.

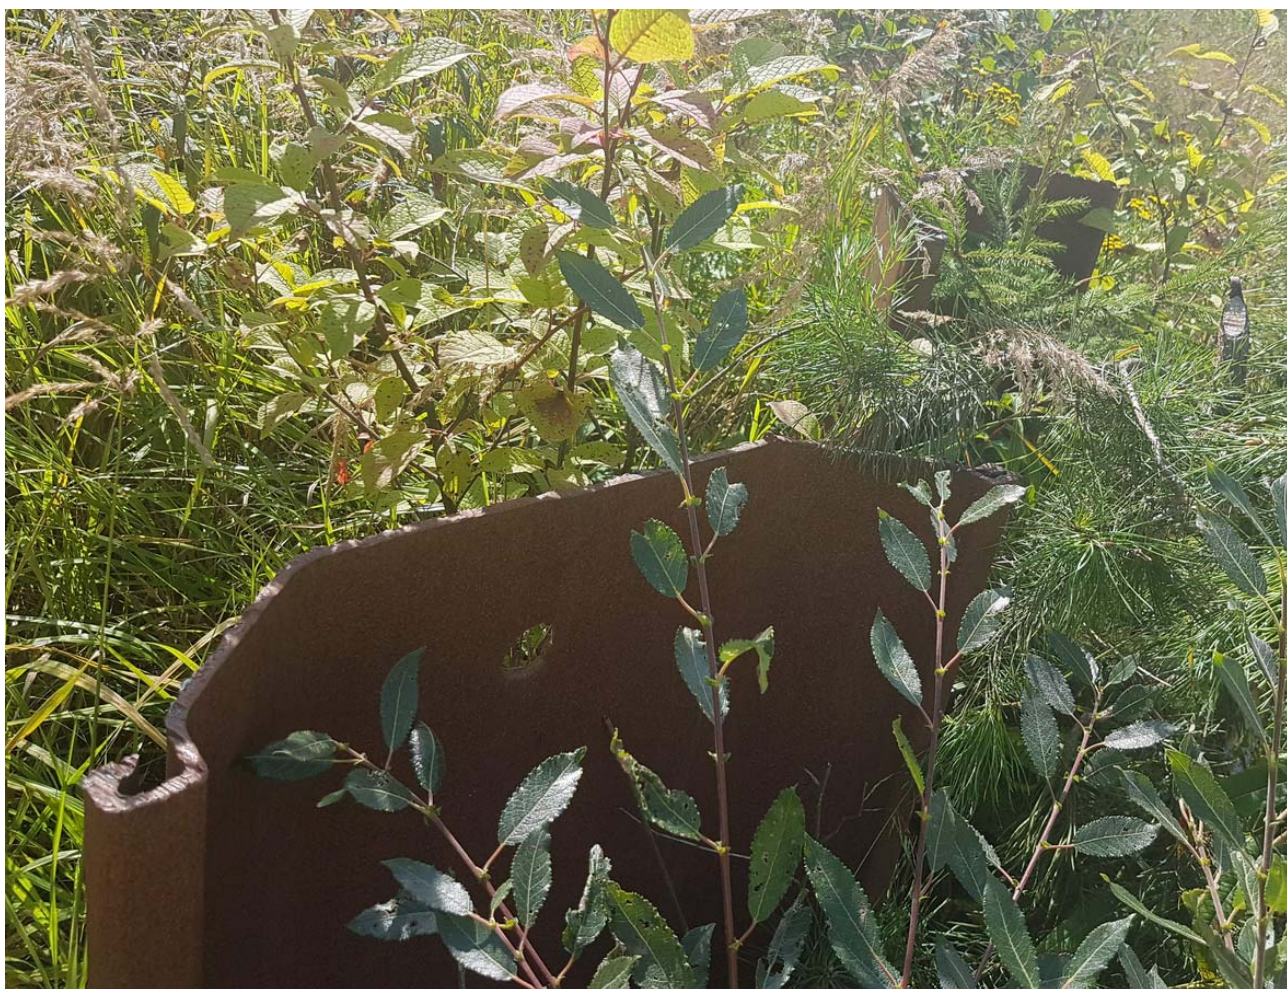
*Figur 12 –Spunt som stikker ut av flomverket ved Nesevja pumpestasjonen (bilde: Multiconsult)*

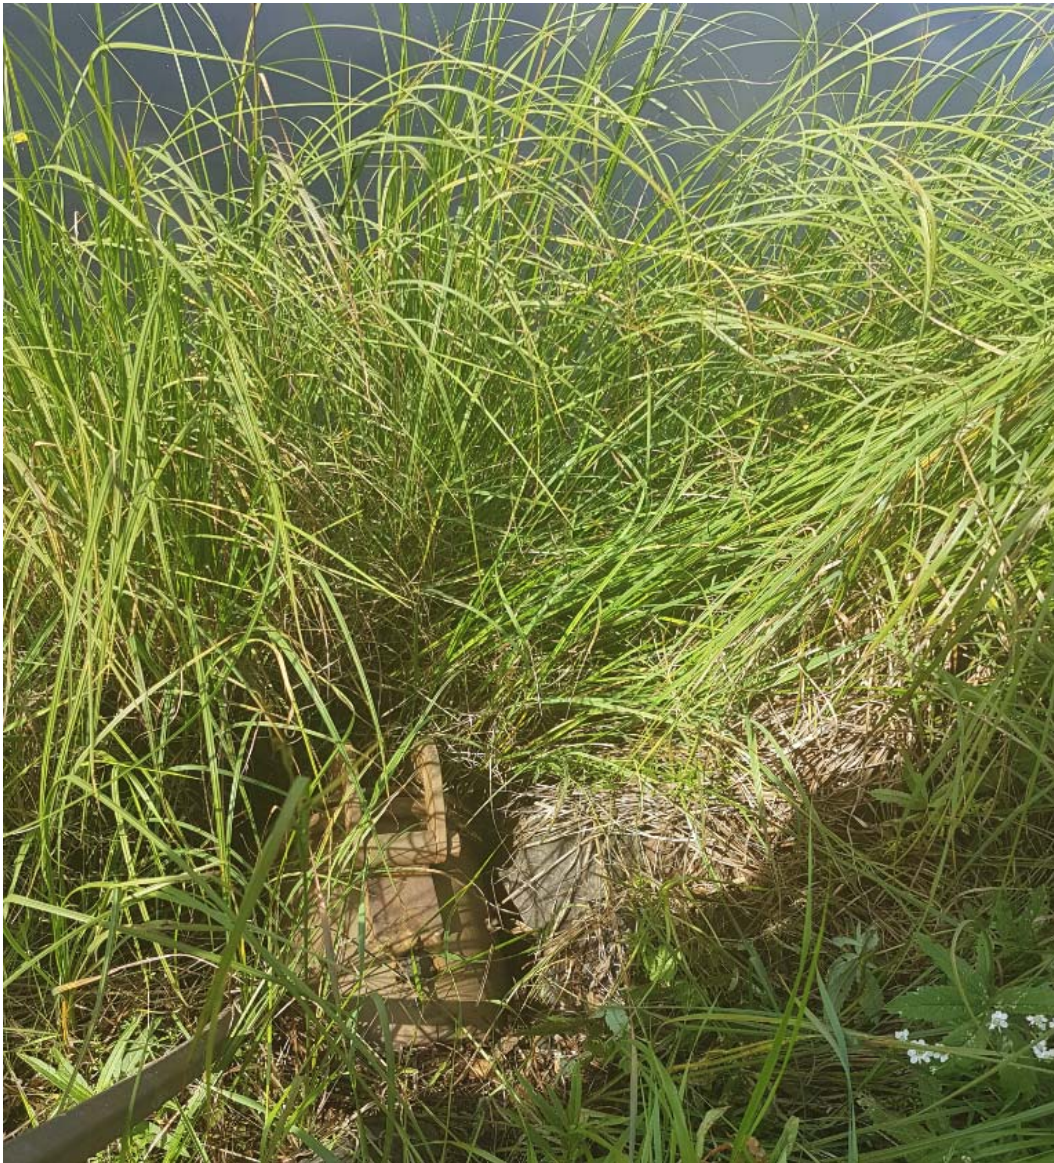
Det er 8 steder i flomverket hvor det er lavvannsrør med tilbakeslagsventiler gjennom flomverket. Noen tilbakeslagsventiler har begrenset funksjon pga. jord og gress, andre har relativt bra steinsetting. Noen av ventilene var under vann ved befaringen. Figurene nedenfor viser noen eksempler.

*Figur 13 – Ø250 rør med ventil gjennom flomverk i oppstrøms ende. Ventilen har begrenset funksjon pga. jord og gress (Bilde: Multiconsult)*

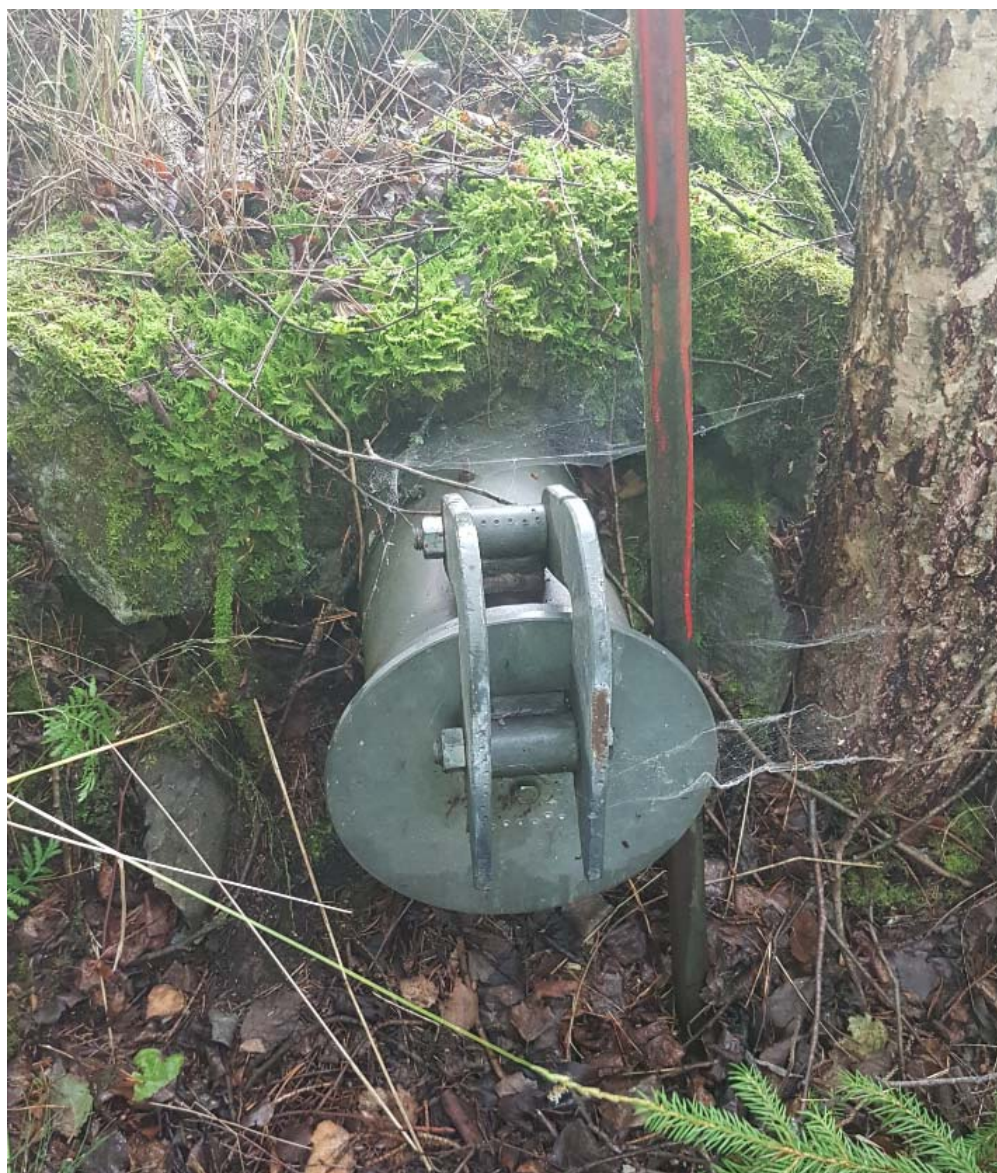
Figur 14 – Ø160 steinsatt tilbakeslagsventil gjennom søndre flomverk (Bilde: Multiconsult)

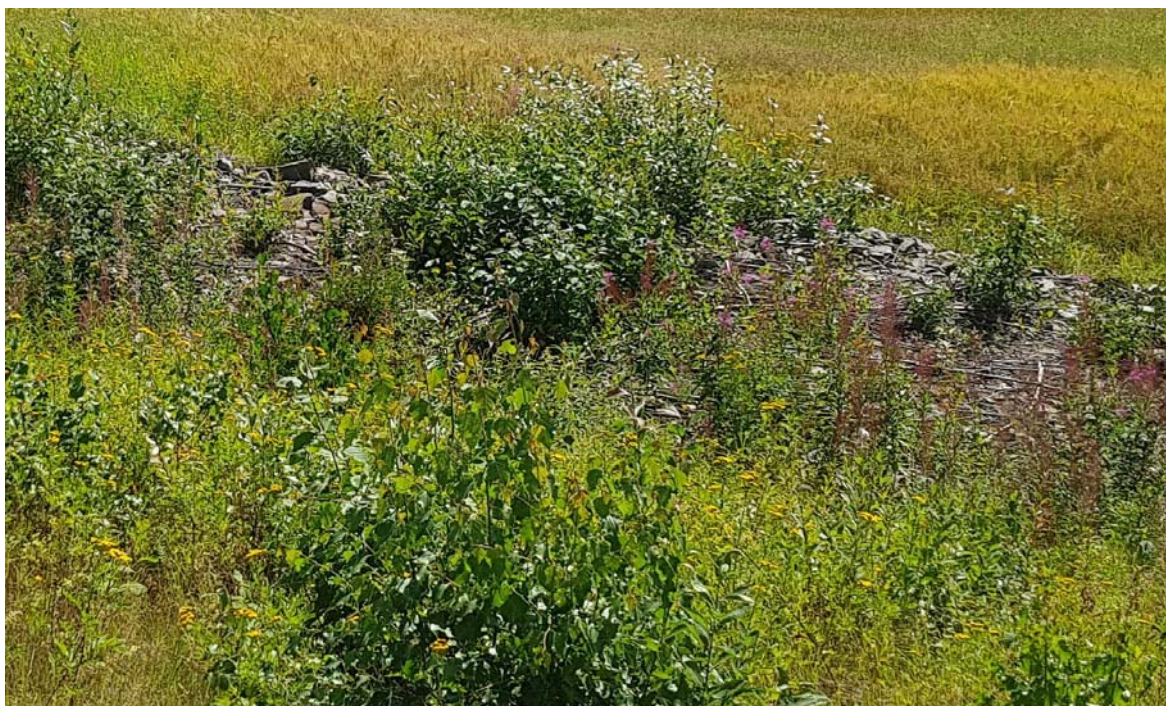
Ved 7-8 lokaliteter på det nordre verket har det forekommet sandkoking (frem til ca. 2014). Strekningen med utbredt indre erosjon og andre enkeltpunkter for indre erosjon er vist på kartet i Figur 7 og 8. Det finnes også tegn til indre erosjon ved nedstrøms ende av den sørlige pumpestasjonen. Ut fra det Verkestyret beskriver, oppstår sandkokingene gjerne 15 – 50 m inn på jordene innenfor flomverket. Til sammenligning med andre flomverk i området virker flomverkene ved Flisa – Arneberg å være mer utsatt. Dette indikerer at grunnforholdene er svært permeable. Her bør man merke seg at bruddet i 1995 er beskrevet som et grunnbrudd, se 2.3.

Figur 18 – Indre erosjon (sandkoking) reparert i søndre flomverk (Bilde: Multiconsult)

Vedlikehold av flomverket er generelt bra, flomverket har erosjonssikring langs hele strekningen, og indre erosjonsskader ble utbedret med ca. 600 m<sup>3</sup> masser i 2008. Det er likevel vegetasjon på begge sider, som bør fjernes. Det er viktig at vegetasjonen skjøttes regelmessig for å sikre at den ikke vokser seg for stor. Slik blir det også lettere å inspisere flomverket.

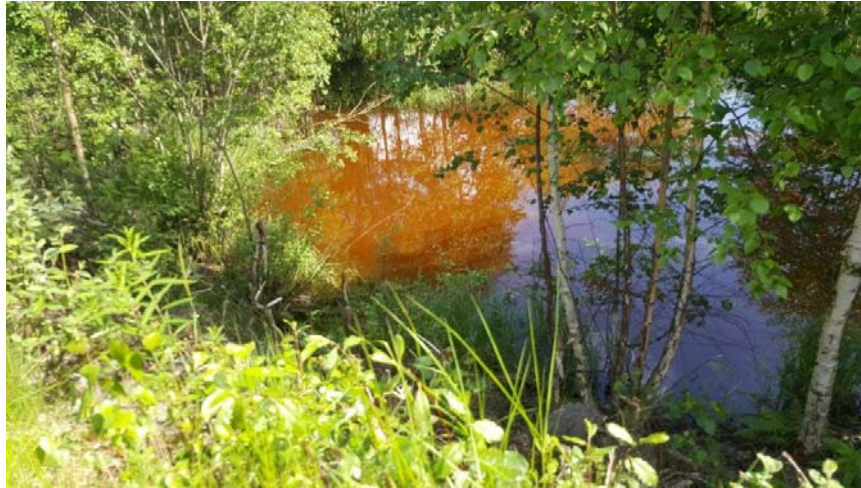
Bilde 1 – Innløp

**Funn 1:** Mangler gjerde rundt utløp og innløp. Mye vegetasjon rundt innløpet og en beverdam ovenfor innløp. Ingen skilting ved utløpsrør. Se bilde 1 – innløp, bilde 2 – beverdam ovenfor innløp og bilde 3 - utløp.

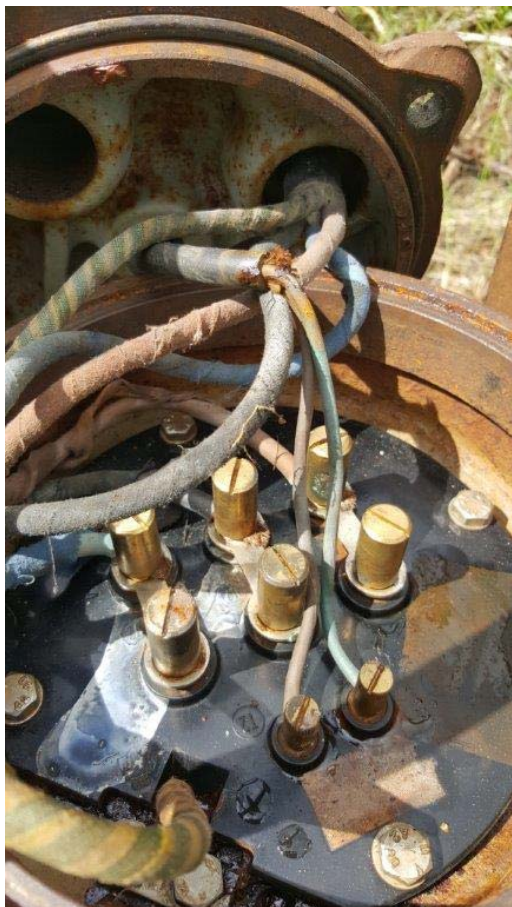
Bilde 4 – Koblingsbrett.

**Funn 2:** Overslag i motor som skyldes fukt på koblingsbrettene. Tilstand for kabel er dårlig for begge pumper. Se bilde 4 - koblingsbrett

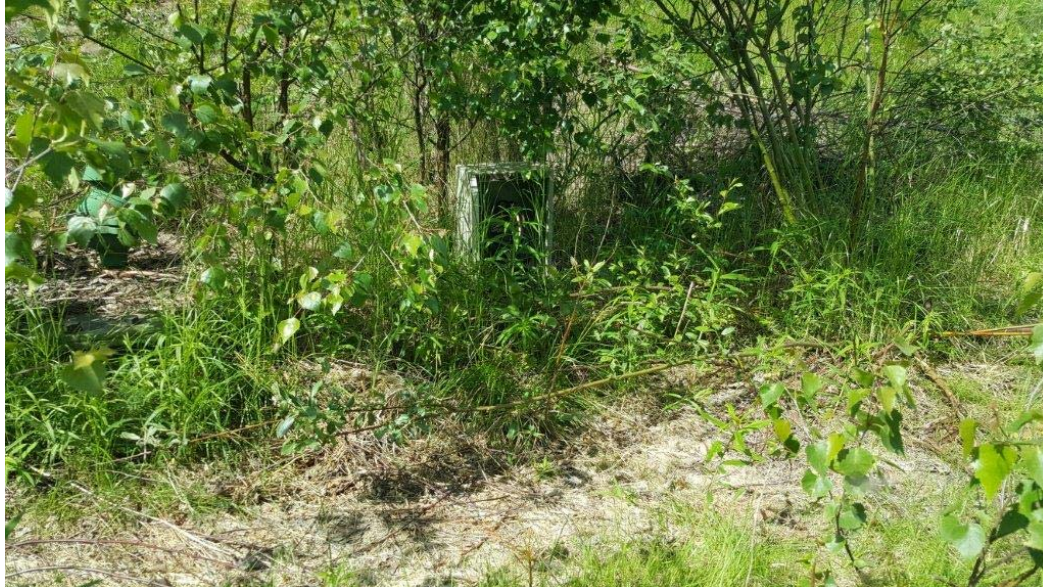
Bilde 5 – koblingsboks.

**Funn 3** – Koblingsboks mellom pumper og tavle ligger slik til at det er fare for at den kan oversvømmes. Se bilde 5 – koblingsboks.

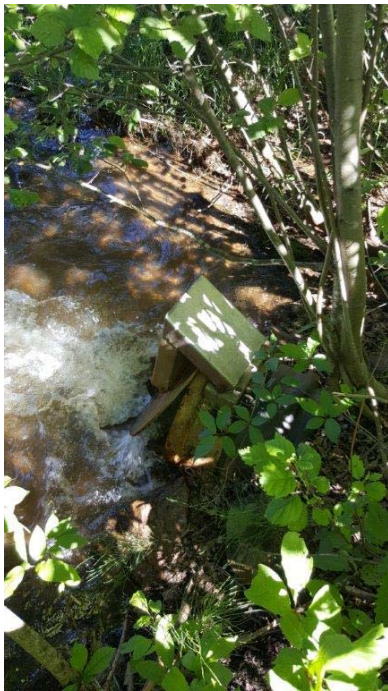
Bilde 1 – utløpsrør

**Funn 1:** Mangler gjerde rundt utløp og innløp. Mye vegetasjon rundt både innløp og utløp samt selve pumpestasjonen. Se bilde 1 – utløpsrør, bilde 2 innløpet og bilde 3 – pumpestasjon.

I tillegg bør det ryddes for vegetasjon og sikres rundt stasjon samt rense ved inntaket.

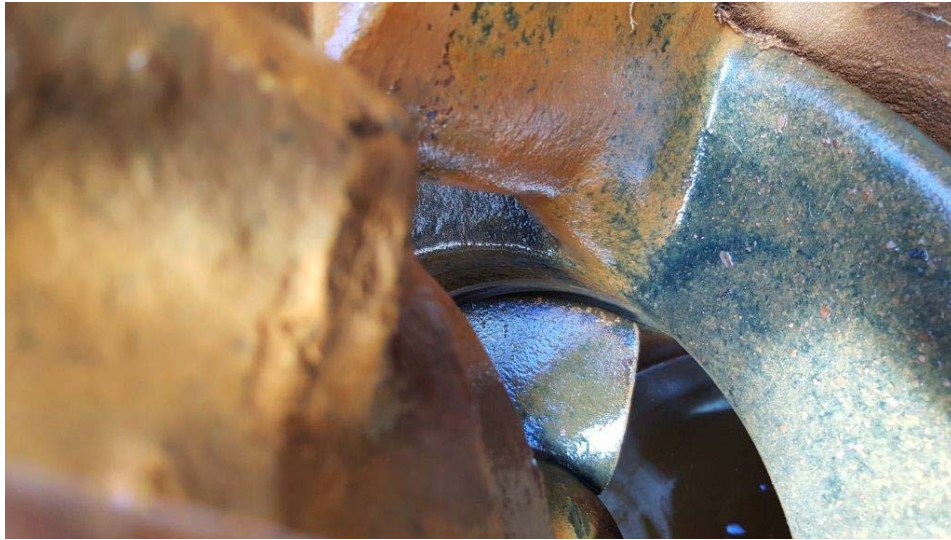
Bilde 4 – Pumpehjul.

Pumpestasjon VV 5336b Langblekka / Kvesetevja har en eldre pumpe som ble overhaldt i 2007, men det ble oppdaget vann i oljekammer og pumpehjulet er betydelig slitt. Pumpetavle har en defekt rele som hindrer automatisk start/stopp (kontaktperson har angivelig bestilt elektriker for å utbedre dette). Rydding av vegetasjon bør gjøres for stasjon og inntak. Skilting bør vurderes for utløp. Se tilstandsrapport fra Xylem vedlegg 3.

**Funn 2:** Tilstand pumper – vann i olje og slitt pumpehjul. Se bilde 4 – pumpehjul. Dette viser at det er stor klaring.

VV nr.5336 Langblekka / Kvesetevja er en stasjon med ei pumpe, der denne må overhales. Relé i automatikkskap må skiftes ut for å kunne kjøre stasjonen i auto.

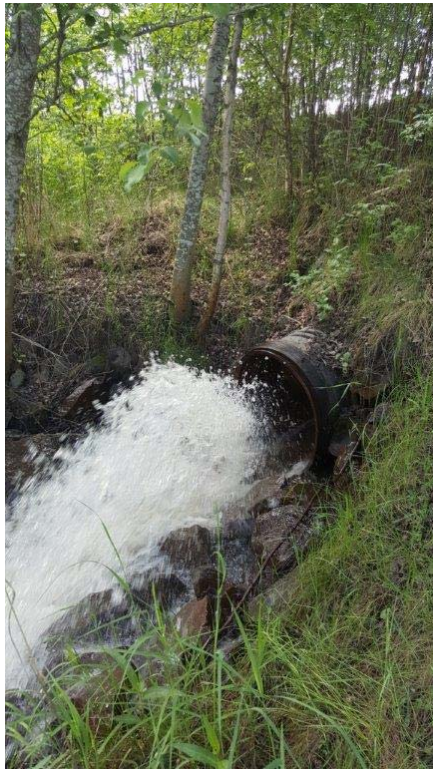
Bilde 1 – utløpsrør

**Funn 1:** Mangler gjerde og skilting ved utløp og innløp. Mye vegetasjon rundt utløp. Innløpet mangler rist og det er noe tilgrodd rundt det. Se bilde 1 – utløpsrør og bilde 2 – innløp.

Det bør sikres rundt innløp og utløp samt rense og vurdere rist ved inntaket.
