# Stemsrud-Namnå flomverk (VV 6814, VV 8964) og Namnå pumpestasjon (VV 7614), Grue kommune

Status og vurdering av behovet for oppgradering

## Status og vurdering av behovet for oppgradering

DOKUMENTKODE: 130615-RiEn-RAP-012

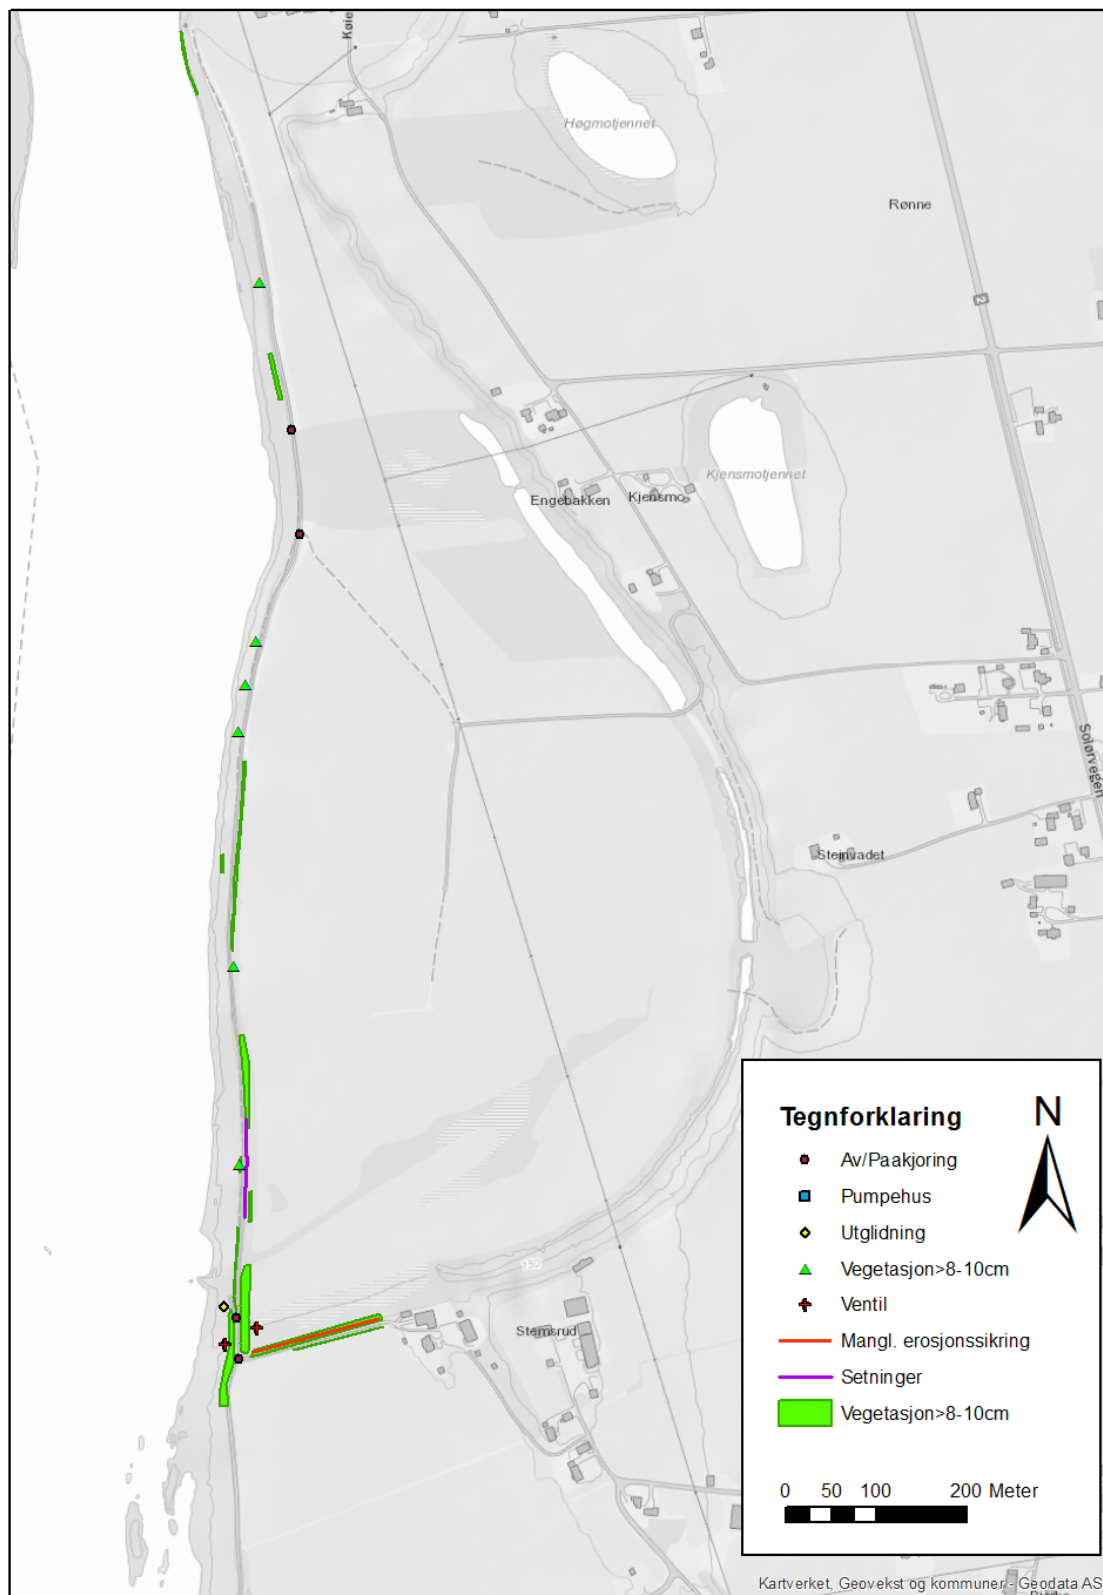
Figur 9- Registreringer fra befaring, nordlig del av hovedflomverk, samt et av sekundærverkene

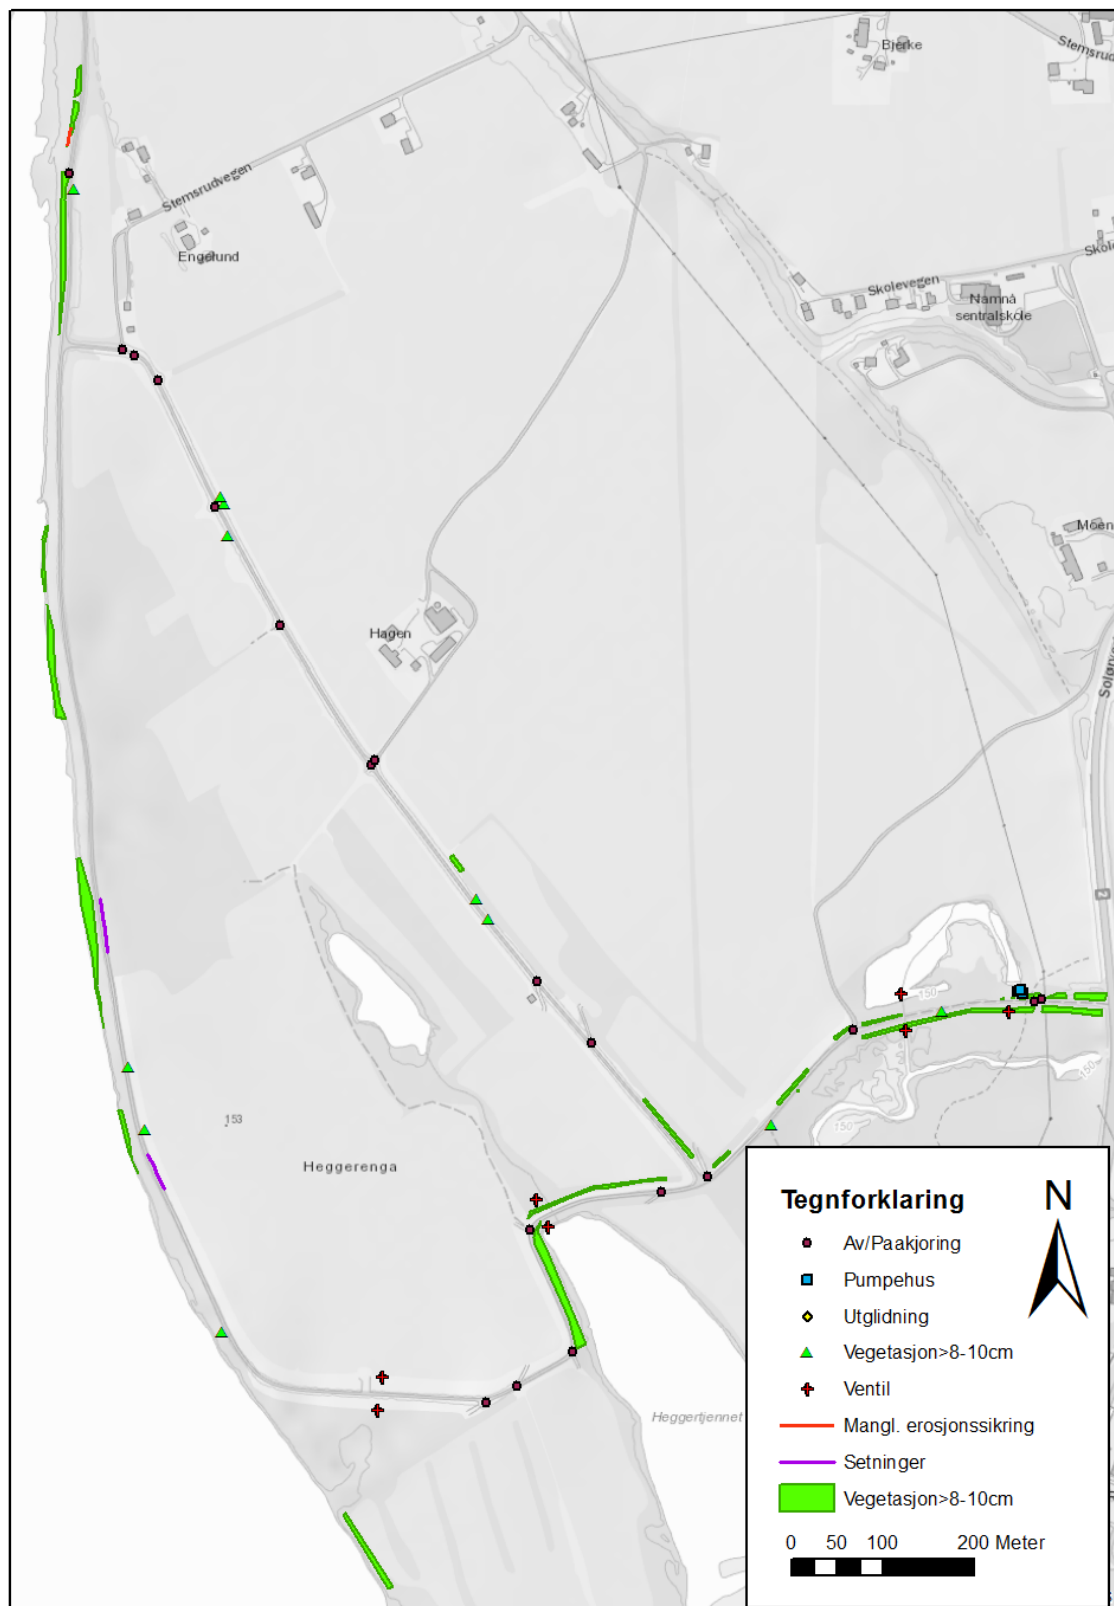
Figur 10- Registreringer fra befaring, sørlig del av hovedflomverk, samt et av sekundærverkene

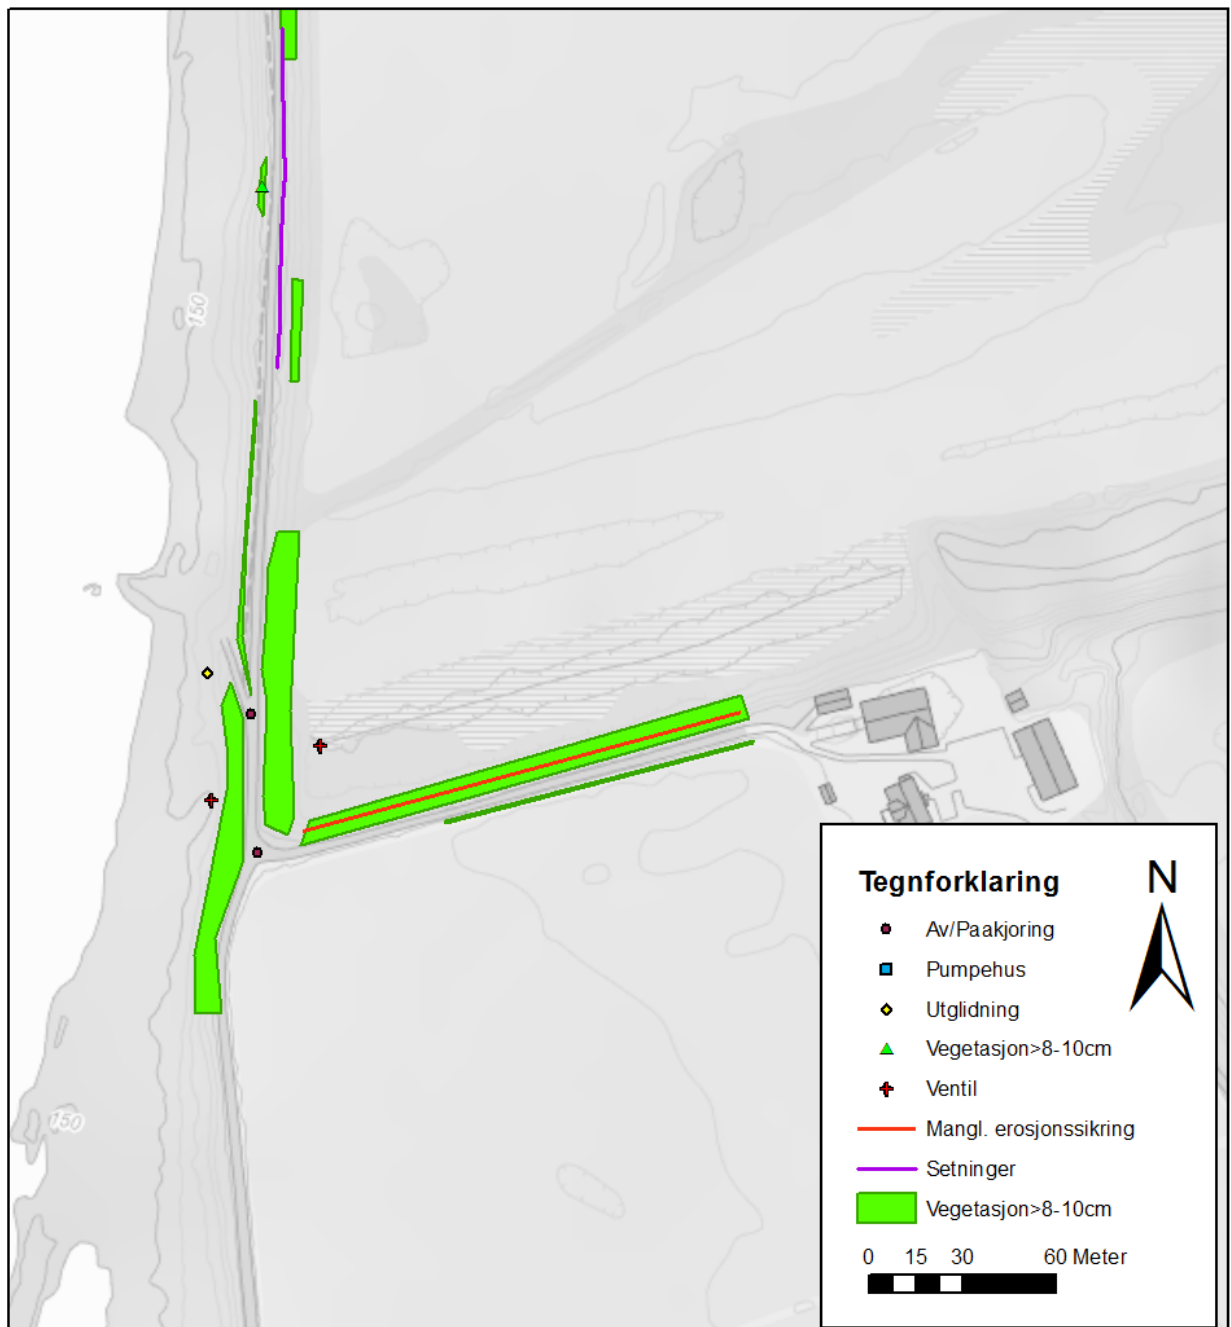
Flomverket er generelt i god tilstand, men det er observert setninger og utglidninger flere steder på flomverket. Figur 11 viser utglidning ved av- og påkjøring.

Figur 11- Setning og utglidning i flomverket (se bilde av lavvannrøret i Figur 12)

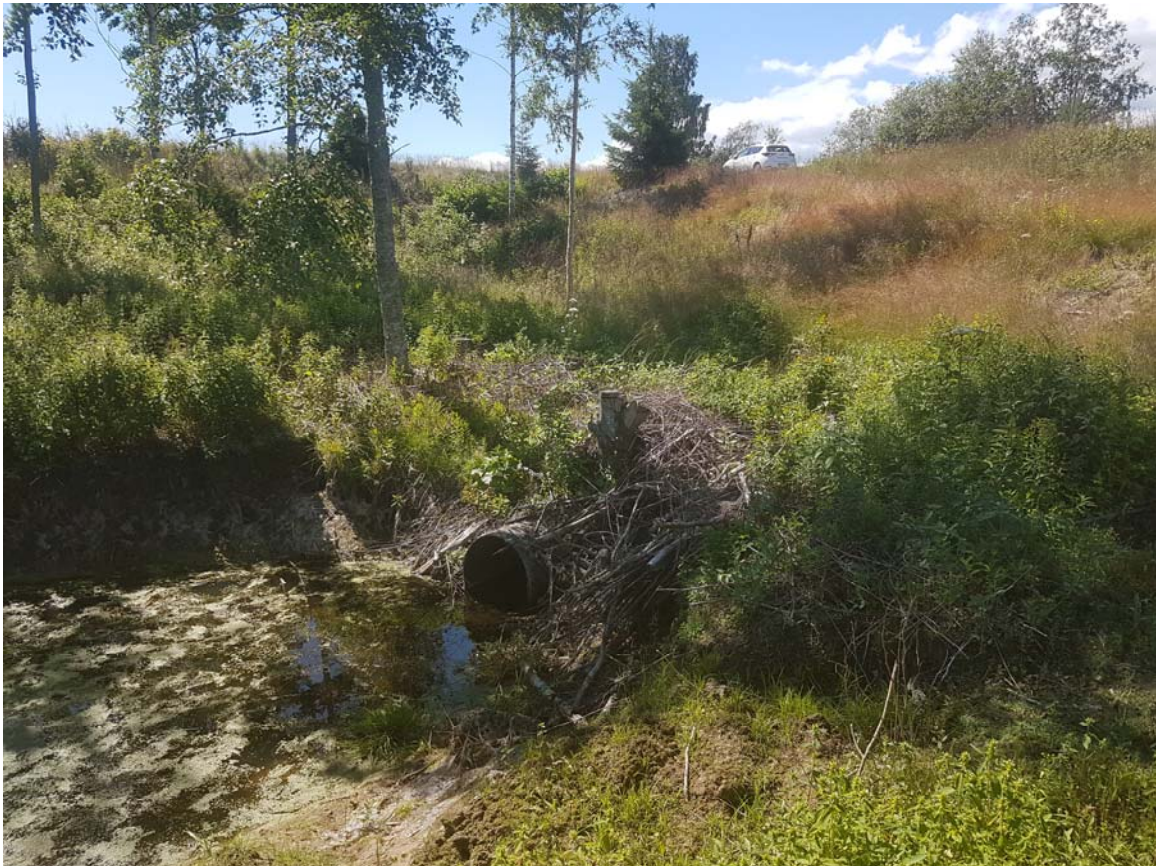
*Figur 12- Lavvannrør uten tilbakeslagsventil gjennom flomverket (Bilde: Multiconsult)*

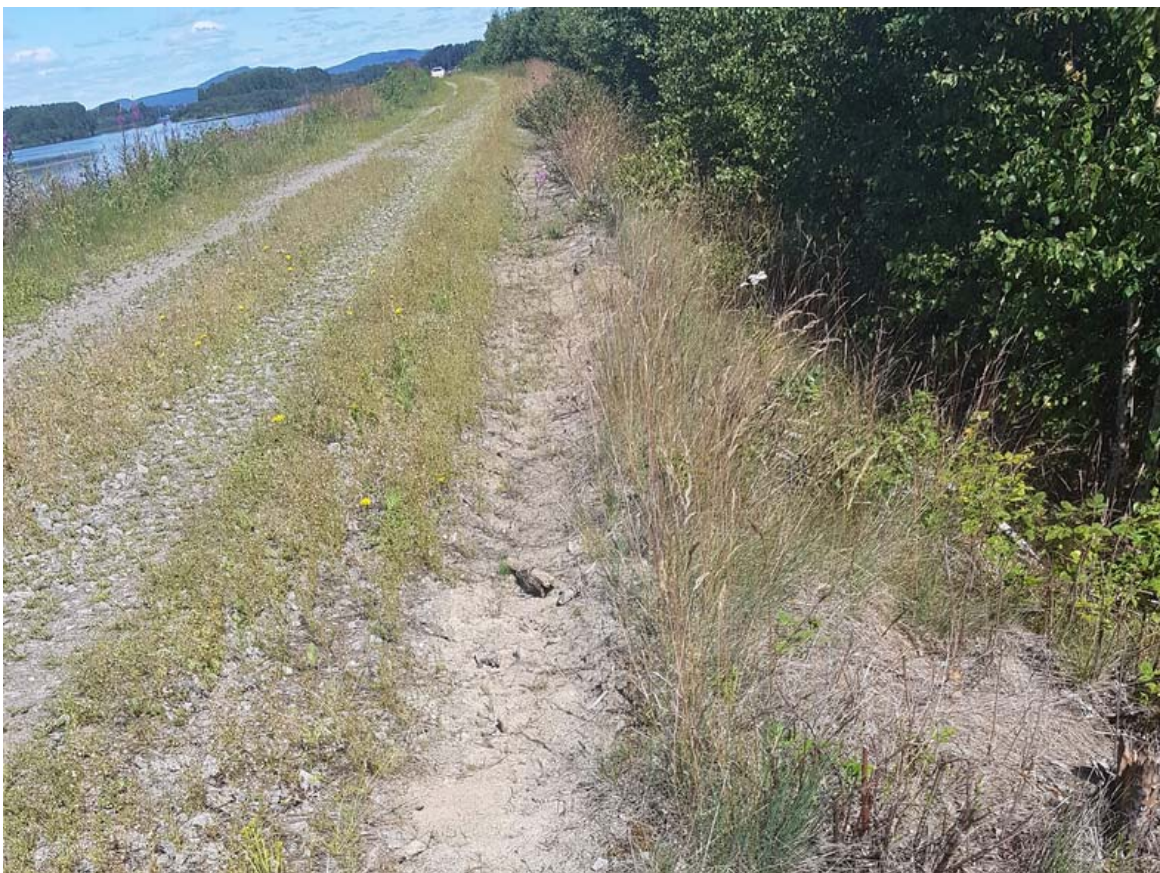
*Figur 13- Setninger i flomverket (Bilde: Multiconsult)*

Sandkokingene viser at indre erosjon i massene under flomverket kan utvikle seg over tid. Når finstoffet vaskes ut fra massene i grunnen kan permeabiliteten til massene øke og situasjonen forverres. Det ble også funnet setningsskader på flomverket disse bør utbedres. Setningsskadene kan også indikere at finstoff i massene under flomverket er vasket ut.

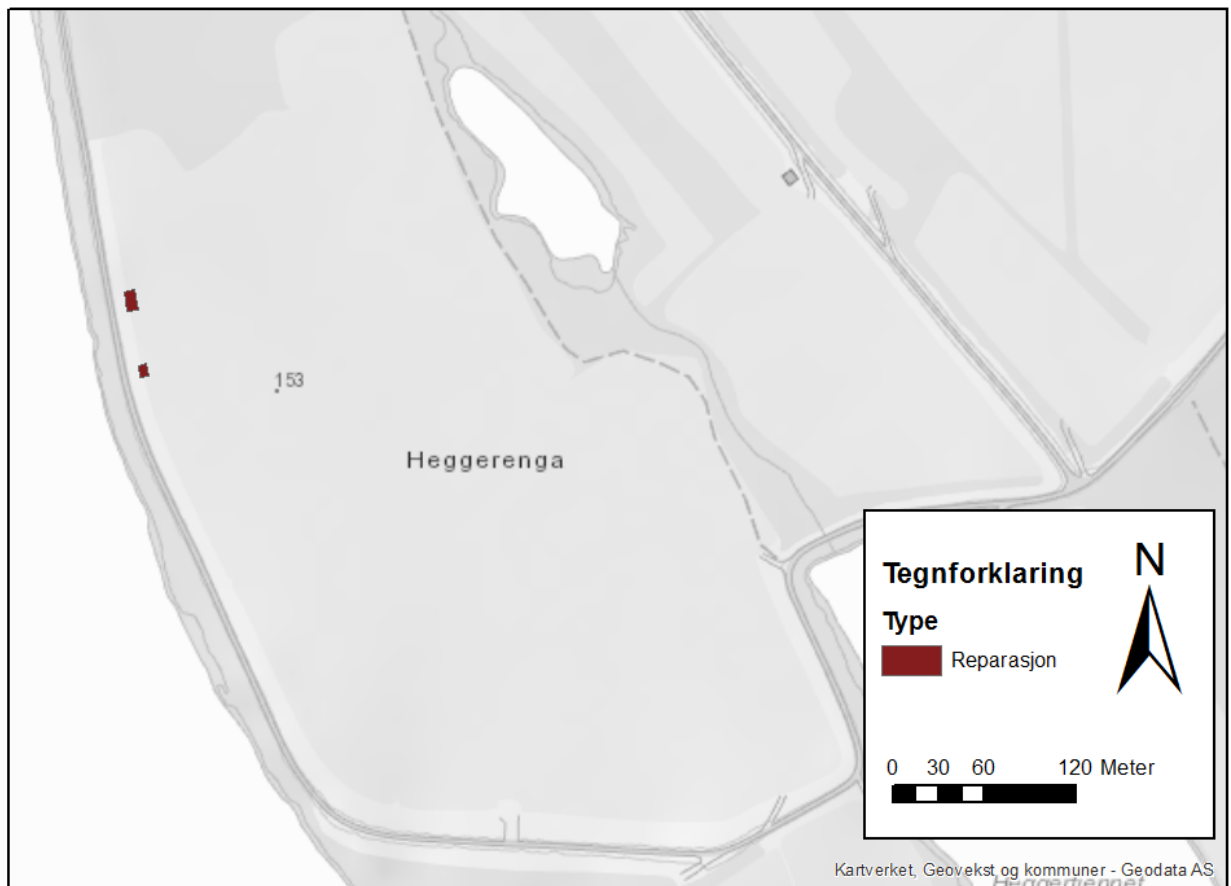
I nedstrøms ende av flomverket ble det observert 2 steder hvor sandkoking i 2013 ble reparert med glassfiber-duk og 40 cm plastring. Figurene nedenfor viser beliggenhet av reparasjoner, med før og etter bilder.

Figur 14- Kart over registrert reparasjon etter sandkoking

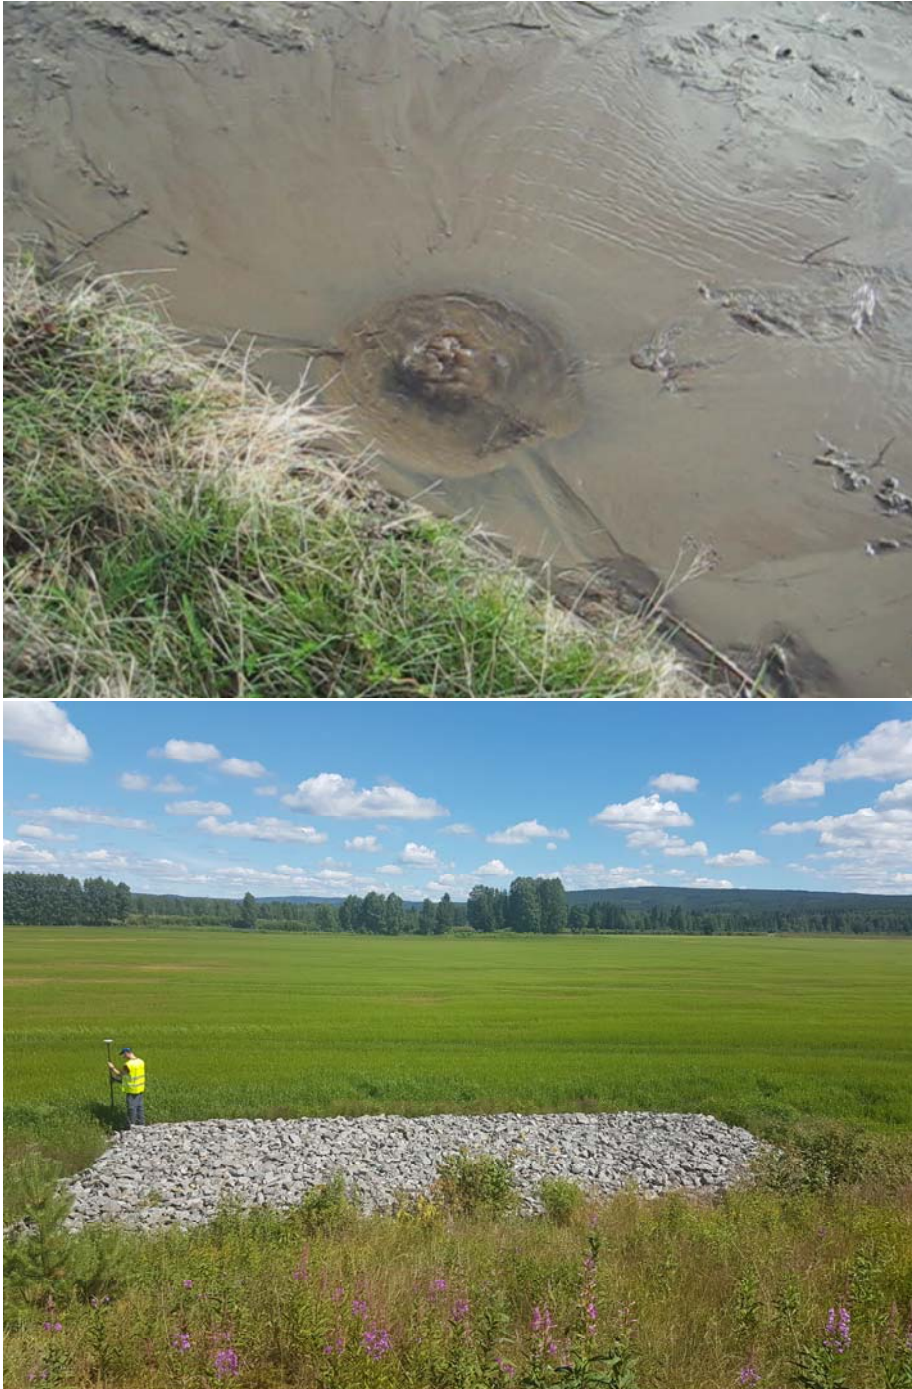
*Figur 15- Sandkoking (bilde: klippet ut fra video fra Grue kommune) og reparasjon (Bilde: Multiconsult)*

Likevel er det et bekymringsverdig at det har oppstått to store hendelser med sandkoking på luftsiden av flomverket, selv om skadene er reparert og reparasjonene antas å ha fungert.

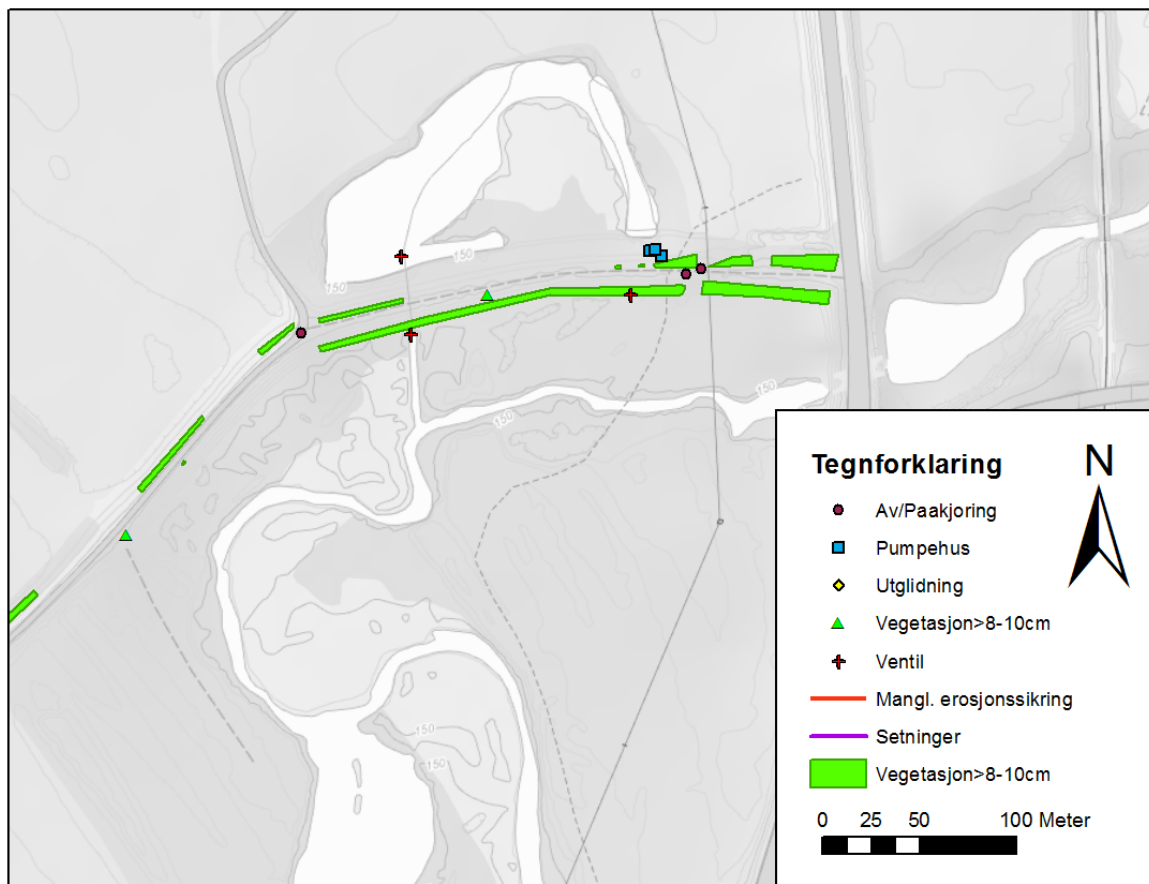
*Figur 16 viser detaljert oversiktskart over pumpestasjonen og lavvannsrør og ventiler. Det ble ikke observert noen skader eller indre erosjon ved ventilene.*

Figur 16- Pumpestasjon, lavvannsrør og ventiler

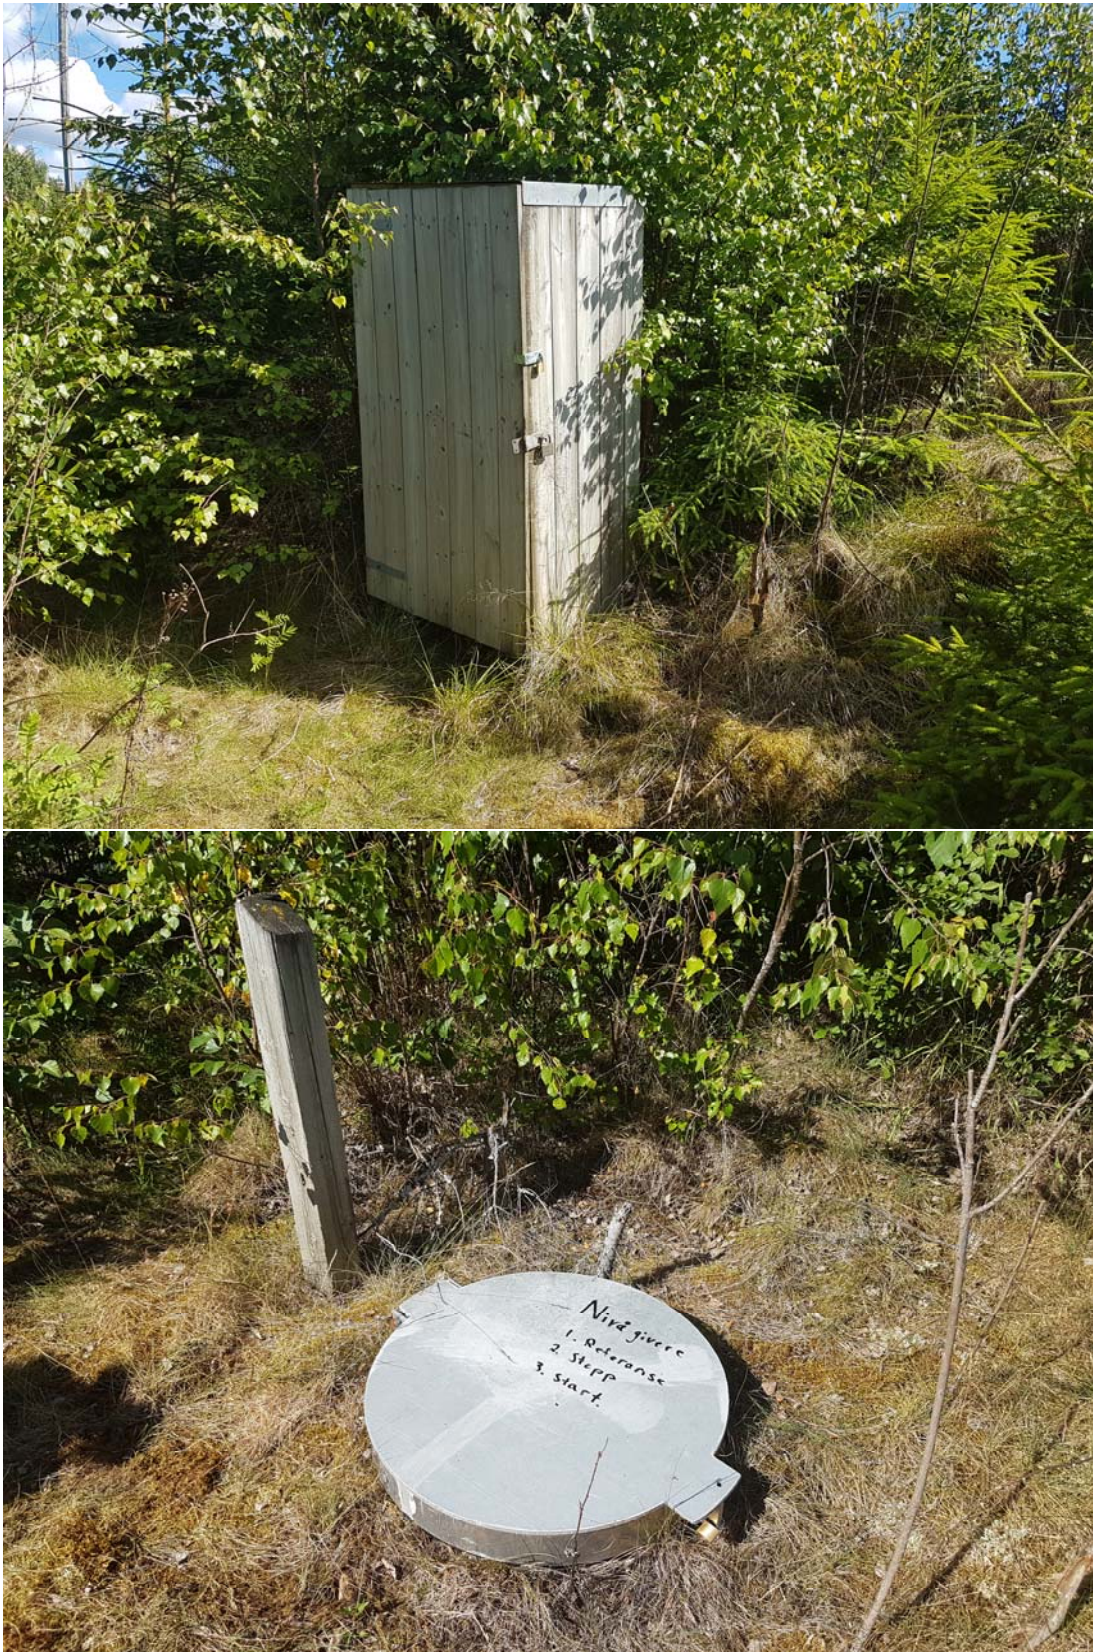
Det ble ikke observert noen spesielle punkter ved pumpestasjonene som burde vært utbedret med tanke på sikkerhet, helse og arbeidsmiljø (SHA). Men det var på befaringstidspunktet høyt gress og busker som kunne vært fjernet for å bedre tilgangen til pumpestasjonen, se Figur 17.

Figur 17- Pumpestasjon (Bilde: Multiconsult)

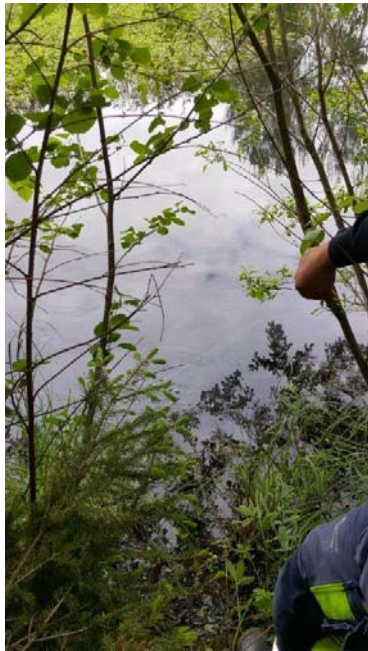
Bilde 1 – Innløp

**Funn 1:** Mangler skilter og gjerde ved innløpsrør og utløpsluke. Det er også mye vegetasjon rundt disse og oppstillingsrør/tavle. Se bilde 1 – innløp og bilde 2 – utløp.

I tillegg bør gjøres litt generell sikring og skilting samt fjerne noe vegetasjon rundt stasjonen.

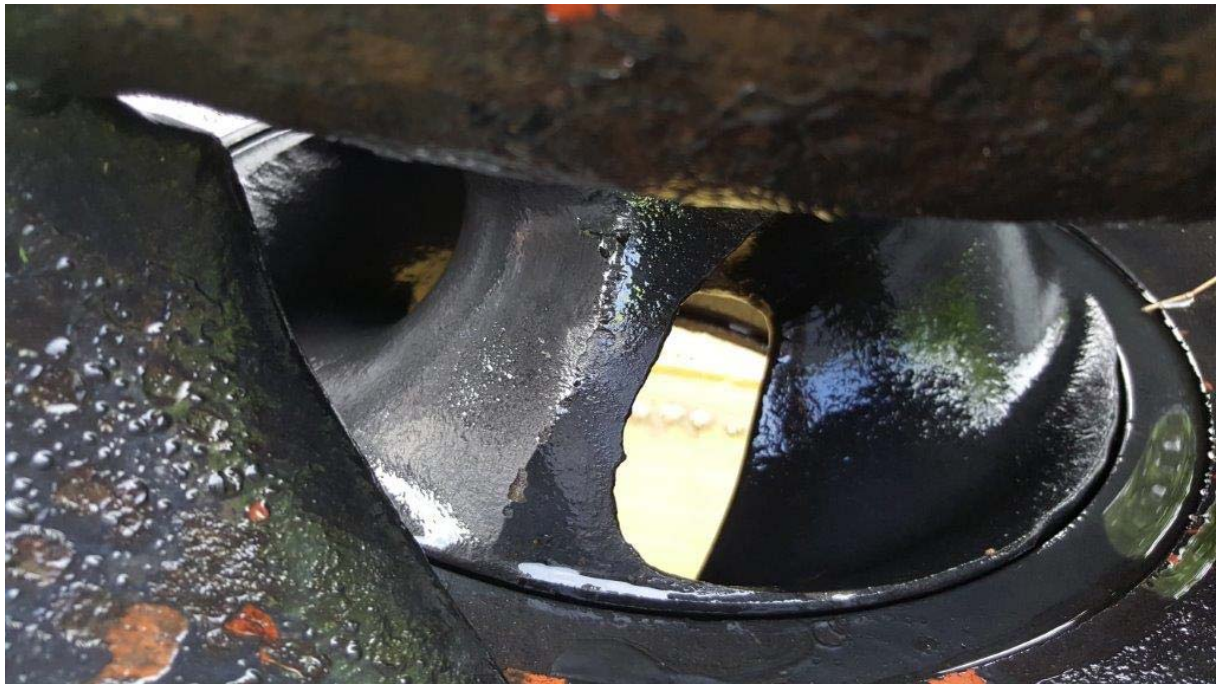
Bilde 3 – pumpehjul.

**Funn 3:** Pumpehjul er slitt og bør byttes. Se bilde 3 – pumpehjul, dette viser at deler av hjulet er slitt bort.

VV nr.6814 Grinder - Namnåa er en stasjon med ei pumpe fra 1990. Pumpa bør overhales samt ha nytt pumpehjul. Det bør vurderes å montere en form for inntaksrist framfor innløpet.
