# Ullern flomverk (VV 8901), Sør-Odal kommune

Status og vurdering av behov for oppgradering

DATO / REVISJON: 12. des. 2017/ 00

DOKUMENTKODE: 130615-RiEn-RAP-019

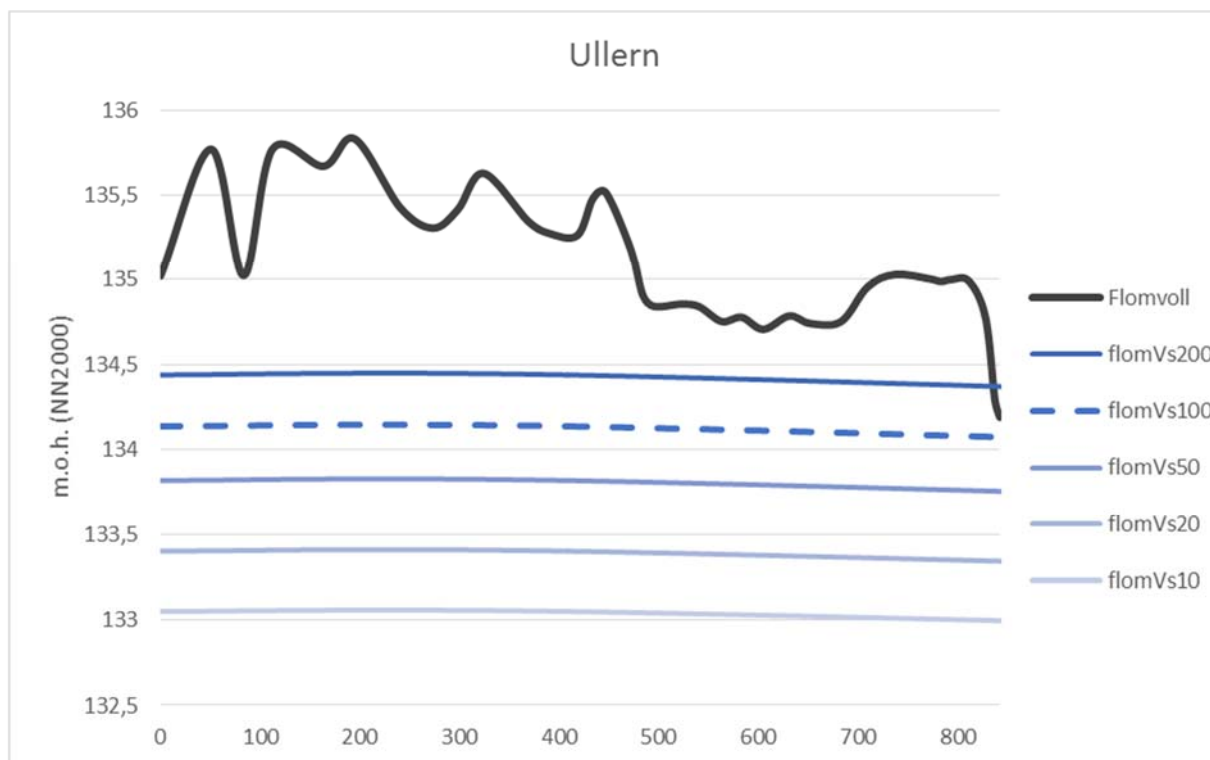
Innmålt høydeprofil av flomverket med vannstander ved flommer av ulike gjentakintervall (tverrprofil #12 og #11) er illustrert i Figur 3. Profilet viser et fall i sydvestlig ende, der vollen sammenfaller med Sundvegen. En vesentlig merknad i den forbindelse, som har betydning for områdets beskyttelse mot flom, er at veien forhøyes med midlertidige flombarrierer til nivå over 200-års flomvannstand.

Figur 3- Lengdeprofil av flomverket på Ullern samt vannstander ved flommer med ulike gjentakintervall (NVE flomdata i tverrprofiler korrigert til NN2000-høyder). Profilet vises fra oppstrøms til nedstrøms ende av flomverket, dvs. at pel nr. 0 er lokalisert i oppstrøms ende.

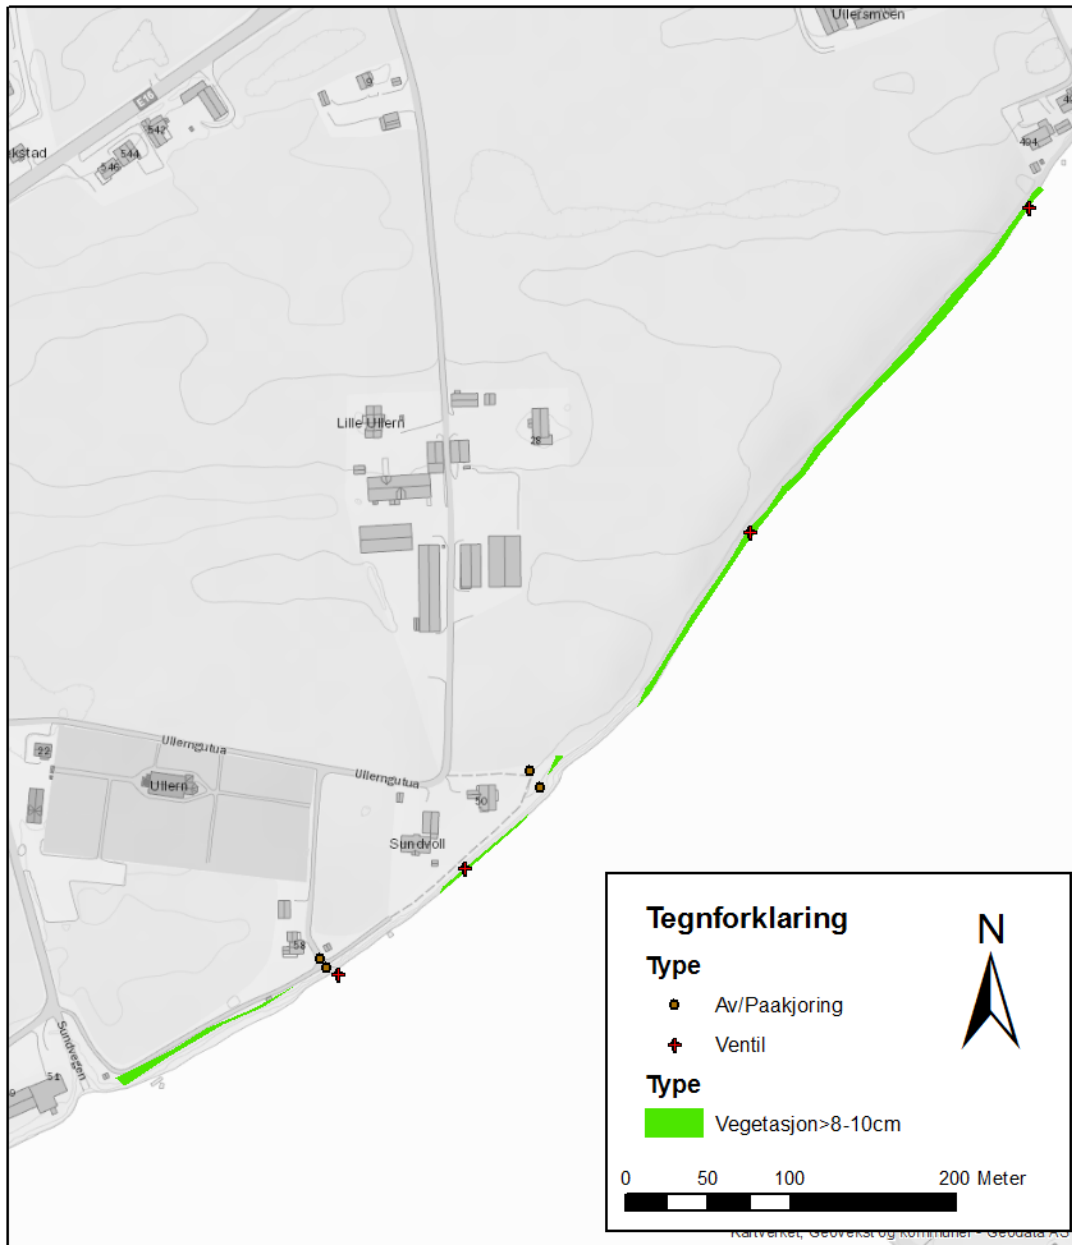
Figur 5 – Observasjonene ved flomverket.

Erosjonssikringen langs Ullern virker å være av god kvalitet. Det ble observert to nivåer i erosjonssikringen hvorav foten ut mot elva hadde større steinstørrelse enn et høyere nivå med mindre stein og mer matjord med vegetasjon.

Flomverket er i ganske bra tilstand, med erosjonssikring langs hele strekningen. Det er vegetasjon på vannside på mesteparten av flomverket. Det er fire av- og påkjøringer på flomverket, men disse har ikke ført til setninger i verket. Flomverket er generelt ganske høyt over vannflaten, med unntak av nedstrøms ende hvor det blir lavere pga. adkomstvei.

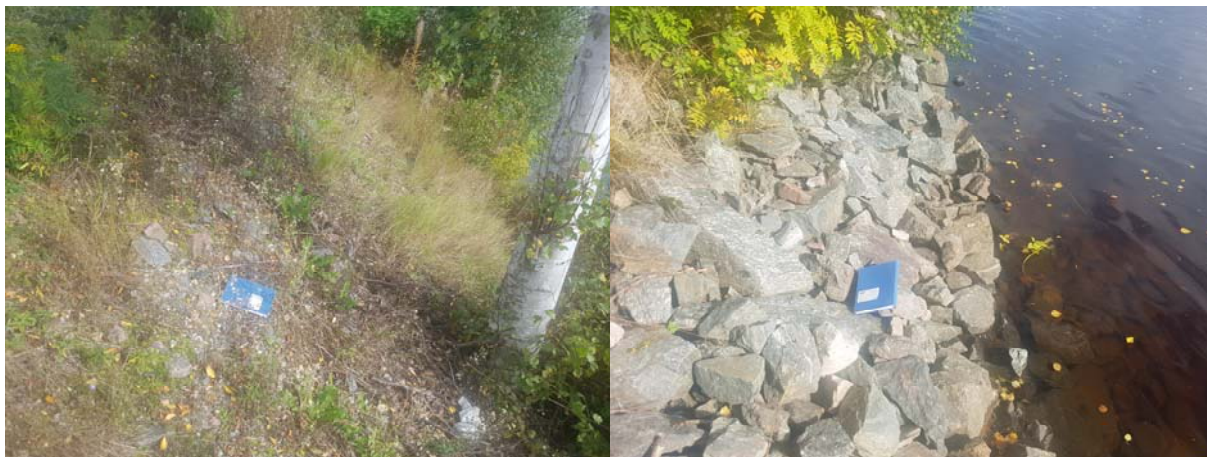
Figur 6: Erosjonssikring i to nivåer langs flomverket (Boken på bildet er 21,5x17cm) (Bilde: Multiconsult).

Siden flomverket ved Ullern ligger tett mot Glomma, vil erosjonssikringen være utsatt for sterke strømningskrefter. Det ble ikke avdekket svakheter i erosjonssikringen. Det ble heller ikke opplyst om skader eller tidligere problemer som følge av erosjon.

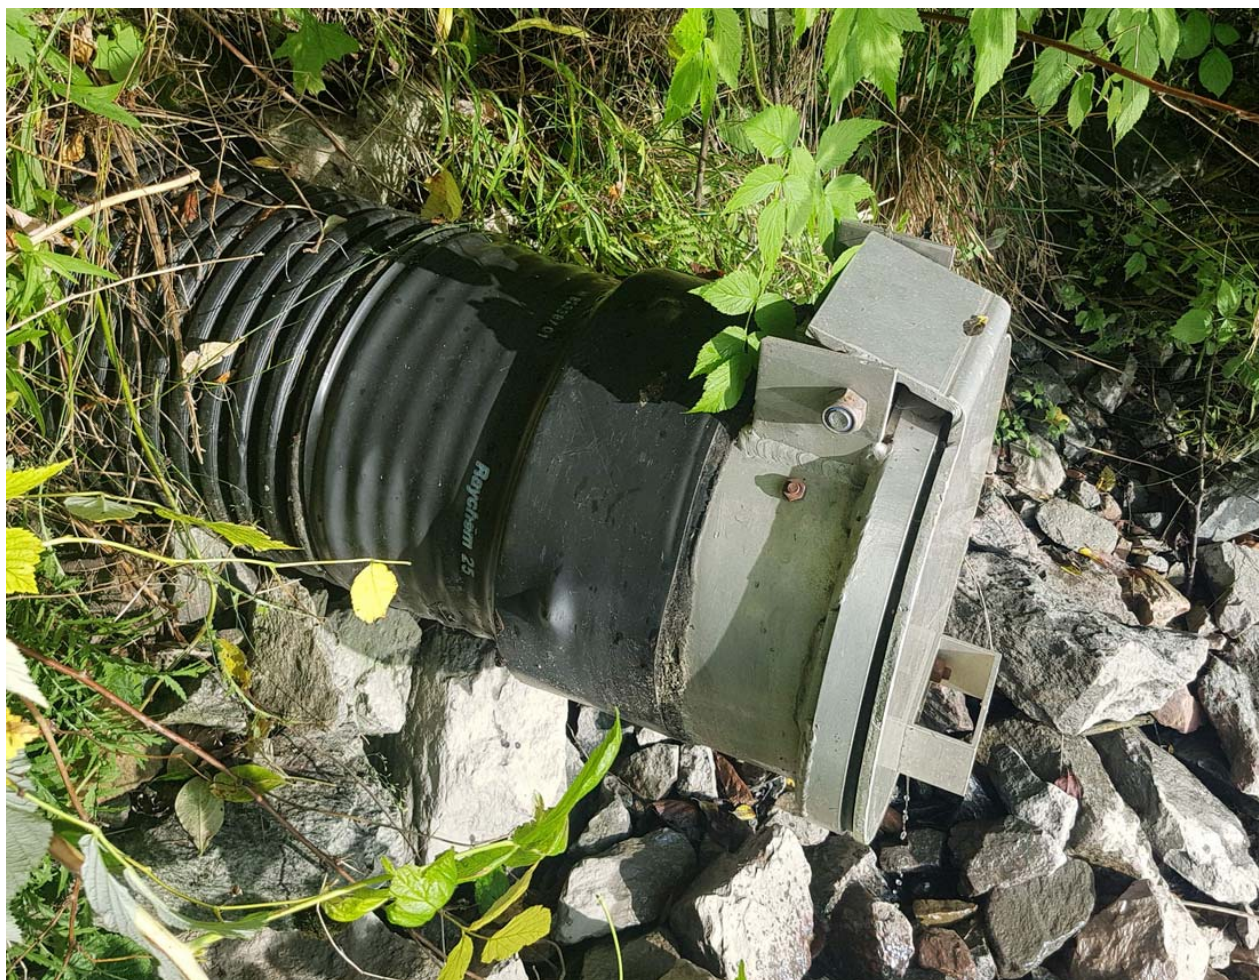
Det er fire Ø300 lavvannrør med tilbakeslagsventiler gjennom flomverket. Ventilene er i god stand unntatt en som mangler tilbakeslagsventil. Lavvannrørene har grei steinsetting, uten setninger/skader i flomverket.

Figur 7 – Lavvannrør med tilbakeslagsventil gjennom flomverk (Bilde: Multiconsult)

Ved befaringen ble det notert at ett av overvannsrørene gjennom verket manglet tilbakeslagsventil. Det ble forklart at dette røret starter ved bebyggelsen et godt stykke unna flomverket. Det er derfor vanskelig å vurdere hvor vidt det er et behov for tilbakeslagsventil da innløpet til OV-røret kan ligge flomsikkert.

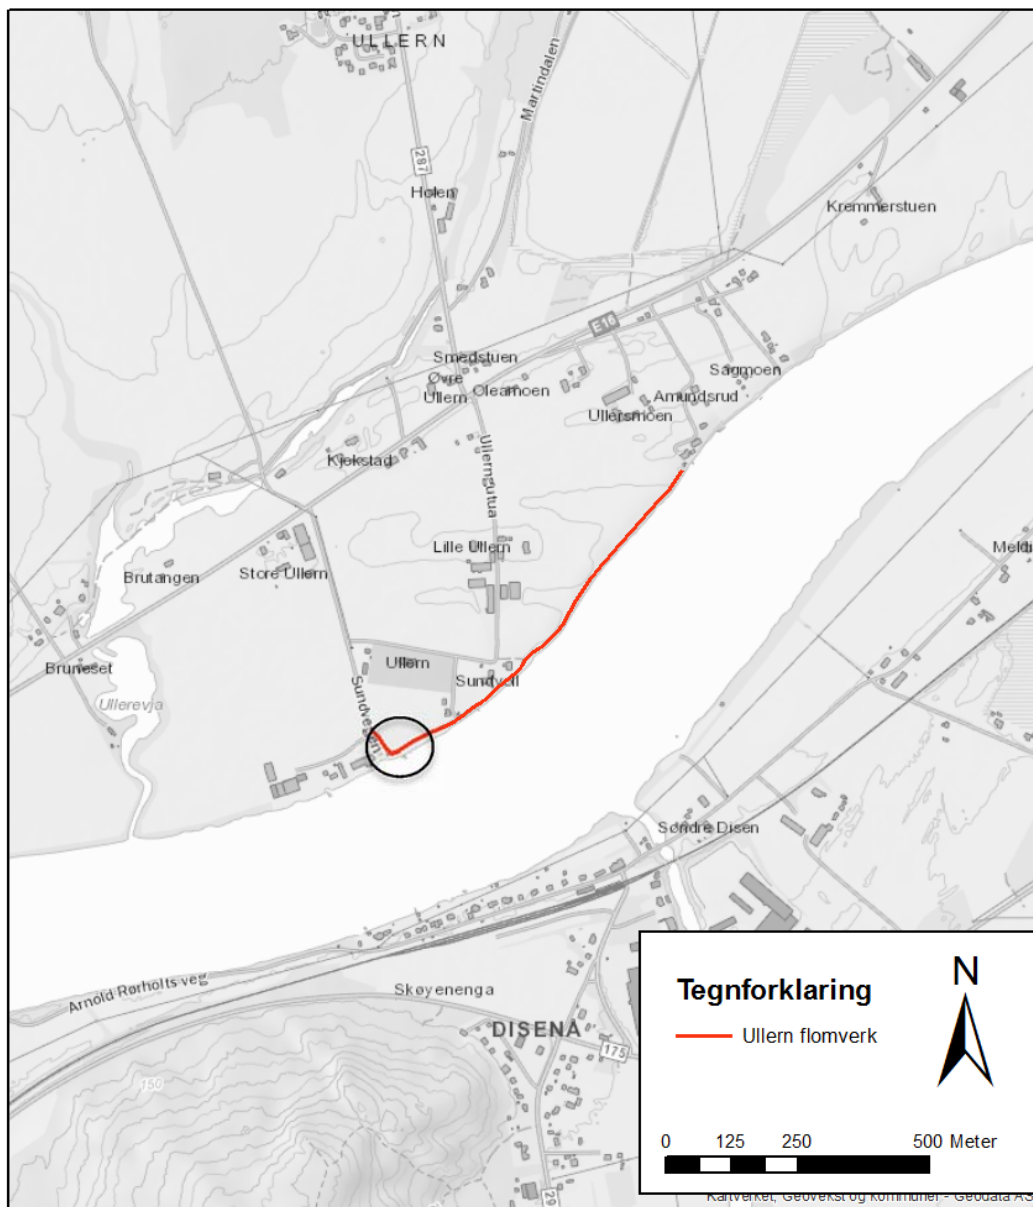
Figur 8 – Forslag til plassering av nødoverløp (svart sirkel)

Vi anbefaler at et eventuelt nødoverløp ved Ullern plasseres i nedstrøms endelangs Sundvegen. Dette vil sikre at området eventuelt fylles opp fra nedstrøms ende, og at det ikke vil strømme vann med stor hastighet over jordene. Figur 8 viser plassering av nødoverløpet. Det vil være stor erosjonsfare like bak overløpet, men denne faren ansees som mindre enn erosjonsfaren ved brudd.
