# RAPPORT

LUFTFART 2026/01

***Luftfartshendelse over Geirangerfjorden i  
Møre og Romsdal 29. august 2025 med  
Airbus Helicopter EC130B4, LN-ODZ, og  
Grumman American AA-5A, LN-KLC***

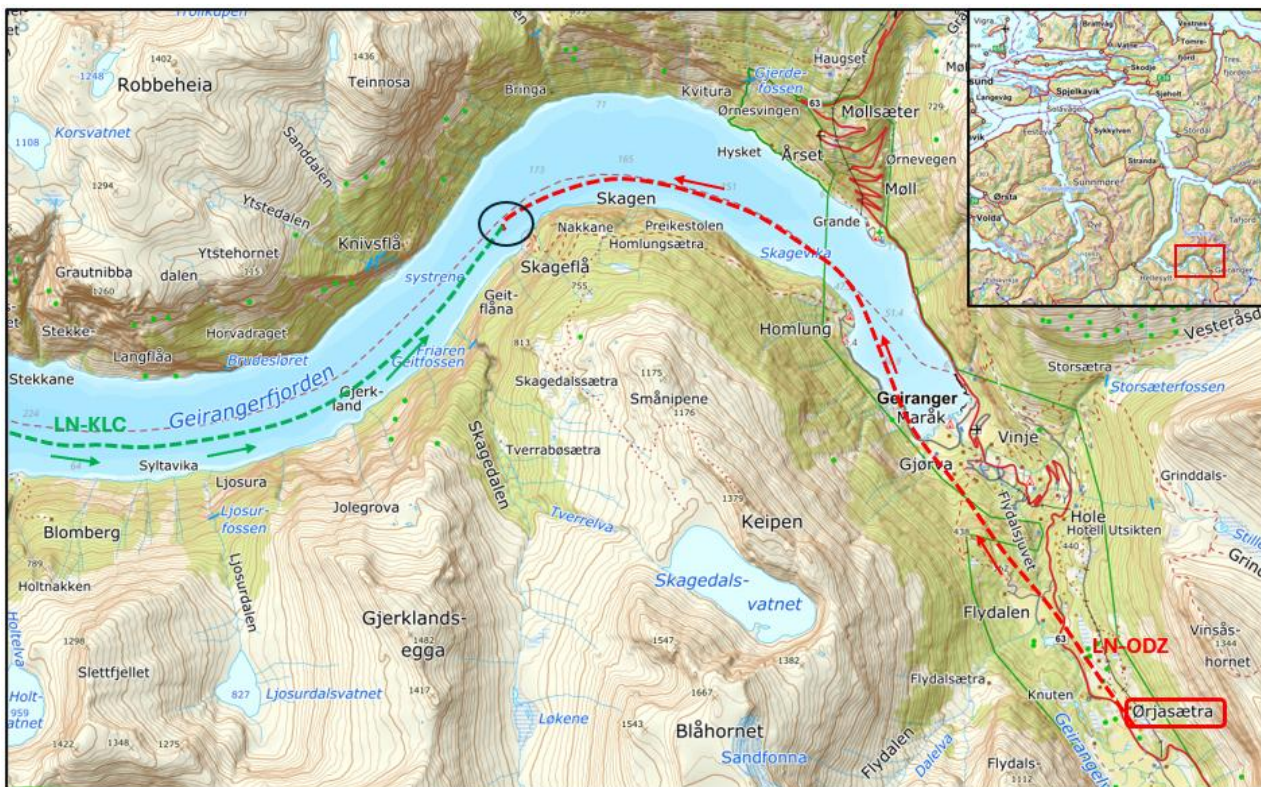
Flygeren tok av fra Ørjasæter og klatret mot 3 000 ft i retning Gjørva og holdt vestsiden (venstresiden) av fjorden utover (se figur 1). Dette meldte han på GA-frekvensen. På grunn av observasjonen av jagerflyene hadde han stort fokus på å holde utkikk etter annen trafikk. Flygeren valgte å holde seg på vestsiden av fjorden utover for å gi passasjerene god utsikt mot fossefallene «De syv søstre».

Flyet og helikopteret fløy mot hverandre mens helikopteret klatret opp mot samme høyde som flyet holdt. Flygerne oppga sin posisjon blindt på hver sin radiofrekvens. De fikk visuell kontakt med hverandre i området ved «De syv søstre» (se figur 1). Flygeren i LN-KLC anslo avstanden til ca. 400 meter da han fikk øye på helikopteret forut og litt under seg. Helikopteret klatret gjennom hans høyde. Minste avstand har han vurdert til ca. 200 meter da unnamanøver til venstre ble utført. Flygeren i LN-ODZ fikk øye på flyet forut og litt over seg. Han har vurdert minste avstand til 200–300 meter. Også han gjorde unnamanøver til sin venstre. Begge flygere forsøkte å kalle opp den andre, men uten å få svar ettersom de sto på ulike radiofrekvenser.

Figur 1: Rutevalg for LN-ODZ og LN-KLC fram mot området hvor de møttes. Rød stiplet strek er LN-ODZ og grønn stiplet strek er LN-KLC. Luftfartøyene møttes i området markert med sort sirkel. Kart: ©norgeskart.no. Påtegninger: SHK

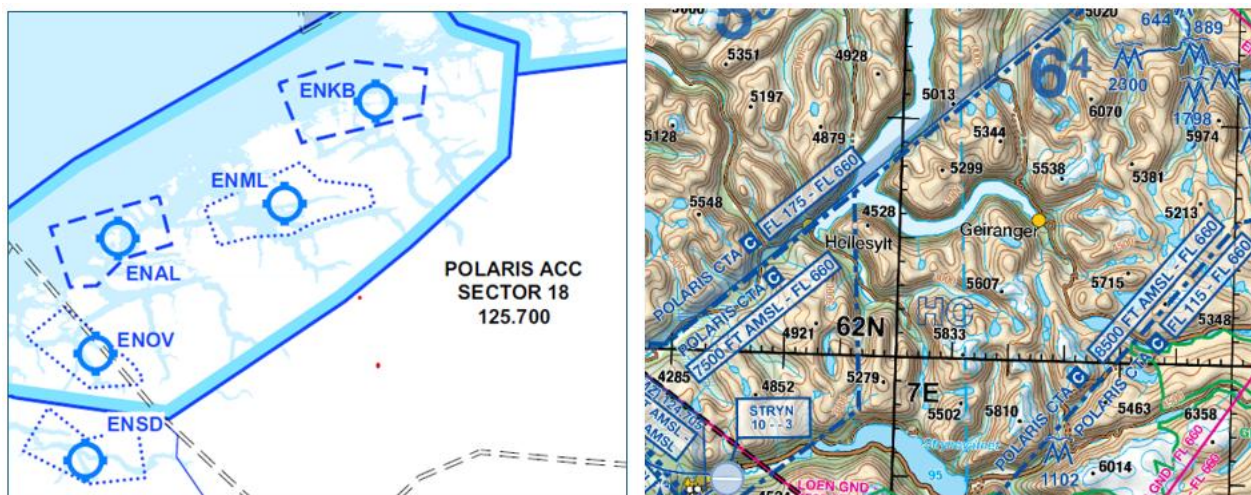
Over Møre TMA ligger Polaris Kontrollområde (CTA), ATS luftromsklasse C. Rett over TMA er nedre grense for CTA sammenfallende med øvre grense for TMA, FL175. Utenfor TMA-ens sør-østre grense, dvs. over Geirangerfjordområdet, senkes nedre grense for CTA til 8 500 ft. Den aktuelle delen av Polaris CTA kontrolleres av Polaris ACC Sector 18.

Figur 2: Luftromsstruktur i Møre/Geiranger-området. Over Geirangerfjorden er det ikke-kontrollert luftrom opp til nedre grense for Polaris CTA på 8 500 ft. Kilder: AIP Norge og Norway Aeronautical Chart

Sør-østre grense for Møre TMA går rett utenfor innløpet til Geirangerfjorden. Her er nedre grense for kontrollert luftrom 5 500 ft, før det heves til 8 500 ft når man flyr inn i Geirangerfjorden. Når man flyr i 3 000 ft over fjorden er det 5 500 ft opp til kontrollert luftrom med liten sannsynlighet for at ACC kan nås på radio. Det er SHKs vurdering at da er GA-frekvensen for blindsendinger et naturlig valg av radiofrekvens. Hvis man likevel velger å stå på en ATC-frekvens bør det være under forutsetning at man monitorerer GA-frekvensen. Slik monitorering er mulig selv med kun én radio så lenge radioen har MON-funksjon.

Statens havarikommisjon tilrår Luftfartstilsynet å vurdere innføring av egnet tiltak for sikre at lufttrafikk utenfor kontrollert luftrom i Geirangerfjordområdet benytter samme radiofrekvens.
