# RAPPORT LUFTFART 2025/08

***Luftfartsulykke ved Reinsvoll flyplass i  
Innlandet fylke 28. august 2023 med MLP  
Aviation LTD Christen Eagle II, LN-TBN***

# Rapport om luftfartsulykke

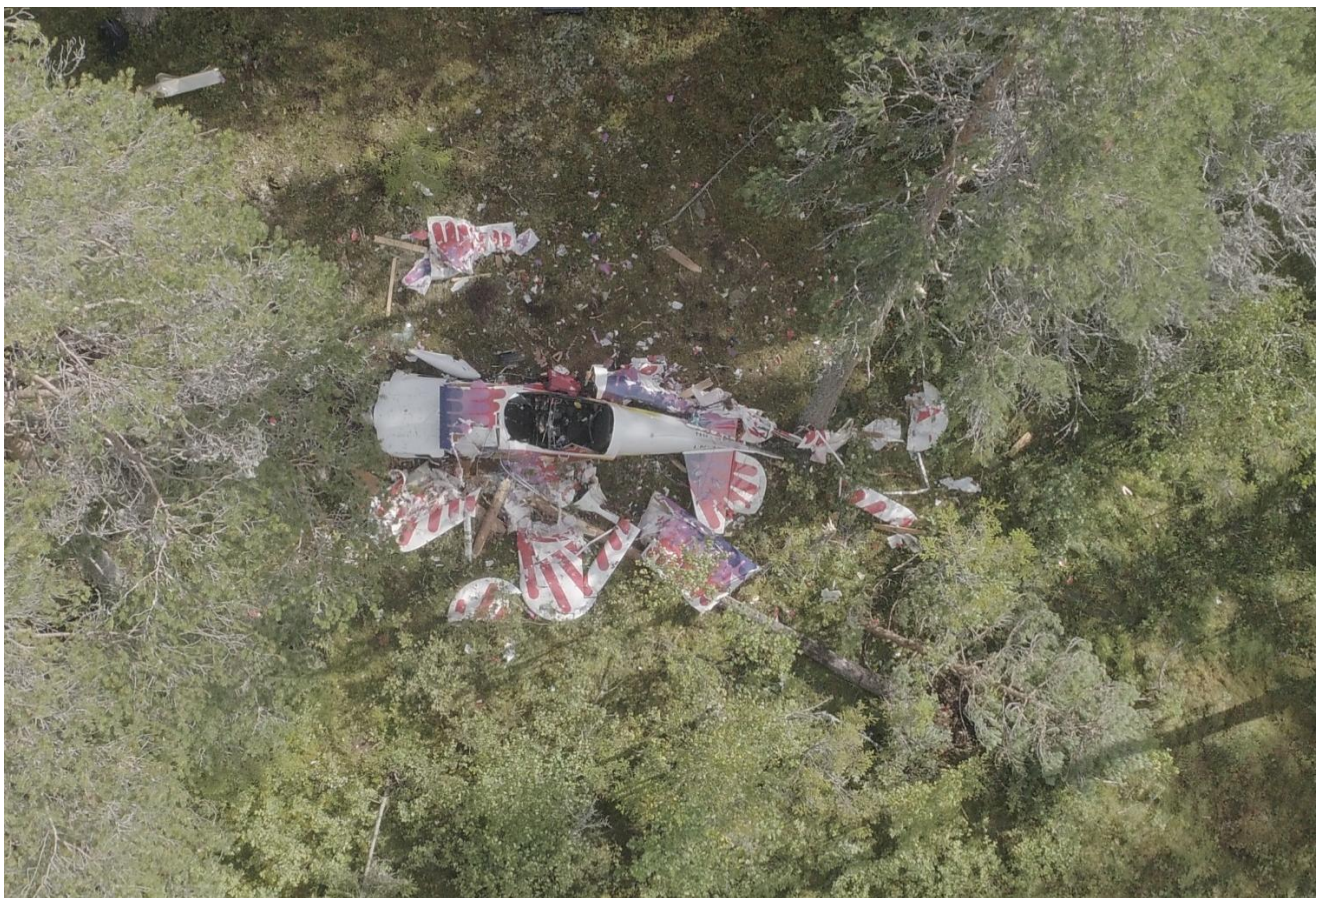
Flyet ble totalskadet, men alle delene av flyet ble funnet innenfor et begrenset område (se figur 4). For en mer detaljert beskrivelsene av skadene, se kapittel 1.12 og 1.16.

Figur 4: Oversiktsbilde over ulykkesstedet dagen etter ulykken. De omkomne er tatt ut, og enkelte deler av vingene er flyttet på. Foto: SHK

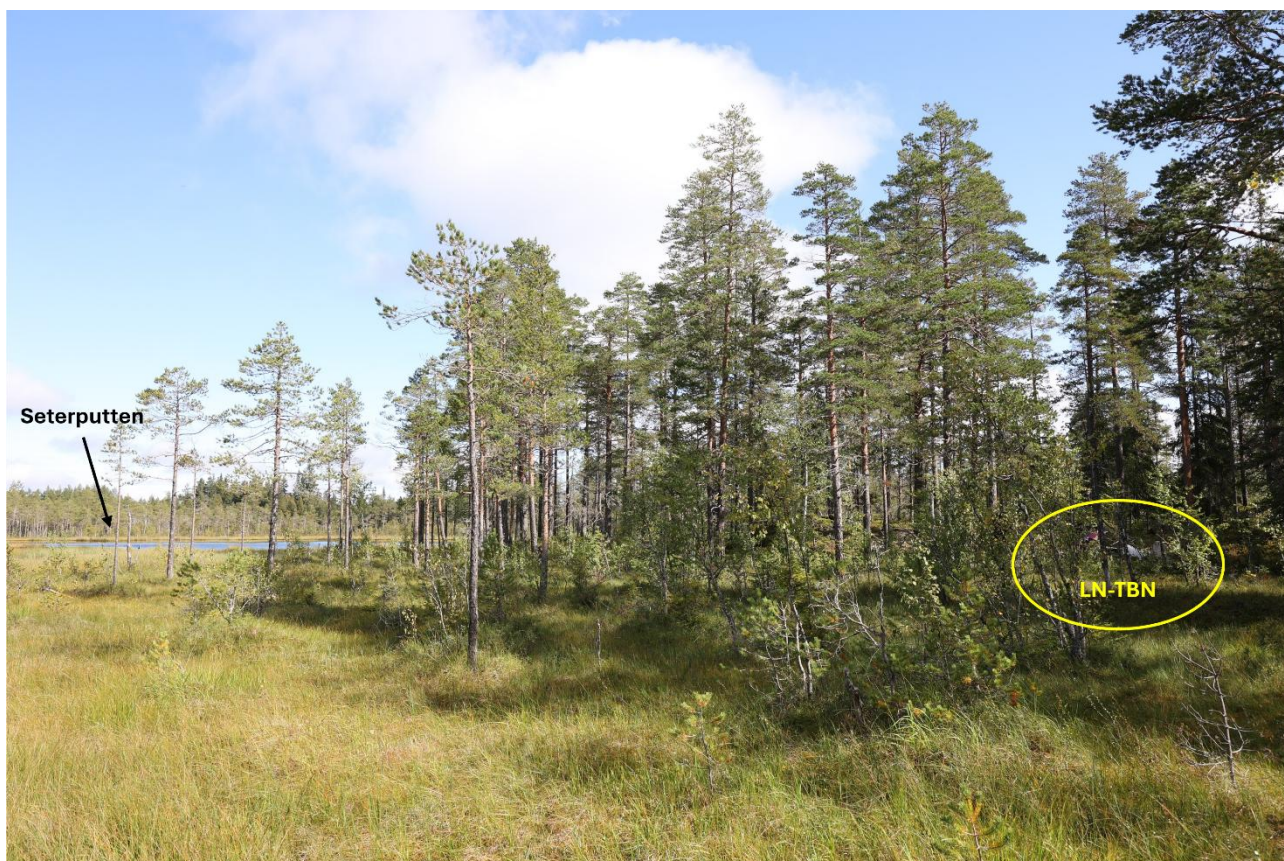
LN-TBN havarte ca. 50 m sør av Seterputten tjern, som ligger ca. 500 m sør av terskel til rullebane 34 på Reinsvoll (N 60°39'52" Ø 010°34'17"). Havaristedet var i overgangen mellom et myrområde og et skogholt (se figur 10). Trær i varierende størrelse omringet havaristedet, men det var relativt åpent mot vest-sørvest, som er den retningen flyet er antatt å ha kommet fra. Tre trær som stod tettest mot havaristedet ble skadet av flyet (se figur 11). Området rundt havaristedet ble undersøkt med drone uten at det ble observert skader på andre trær.

Figur 10: Områdebilde av havaristed, sett mot nordøst. Foto: SHK

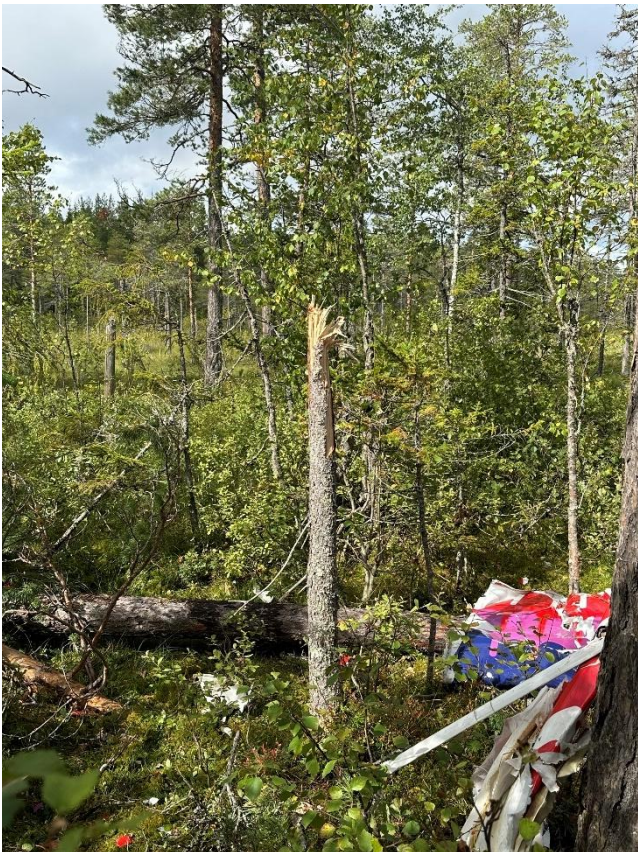
Figur 12: Tre nummer 1. Foto: SHK

Flyet kappet to mindre trær, og lagde skrapemerker og kutt i barken på et større tre. Tre nummer 1 var det minste treet, og var kuttet av i underkant av to meter over bakken (se figur 12). Tre nummer

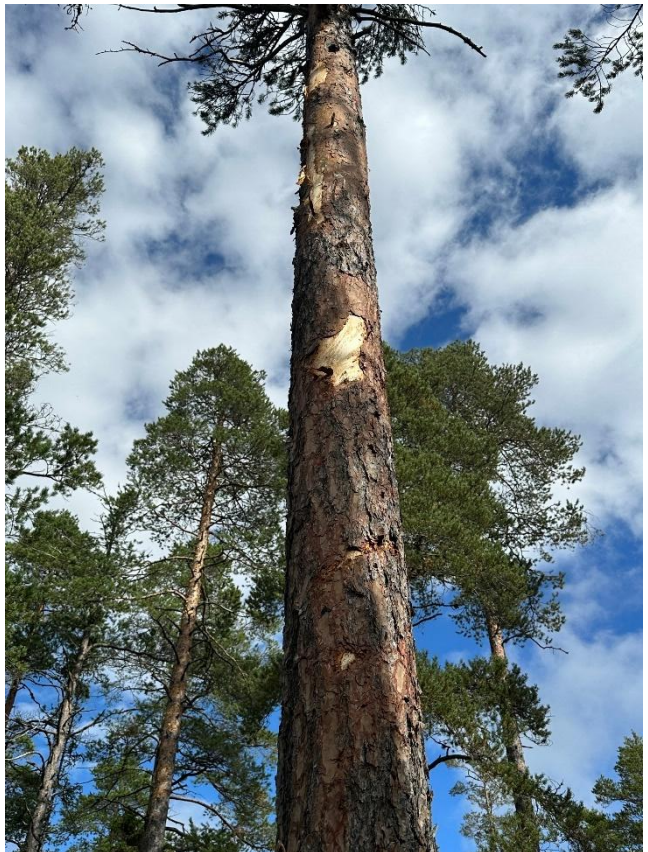
Figur 13: Tre nummer 3. Foto: SHK

Tre nummer 3 sto rett bak der halen på flyet ble liggende, og hadde diverse skrapemerker og kutt i barken de nederste ca. 5,5 meterne (se figur 13).

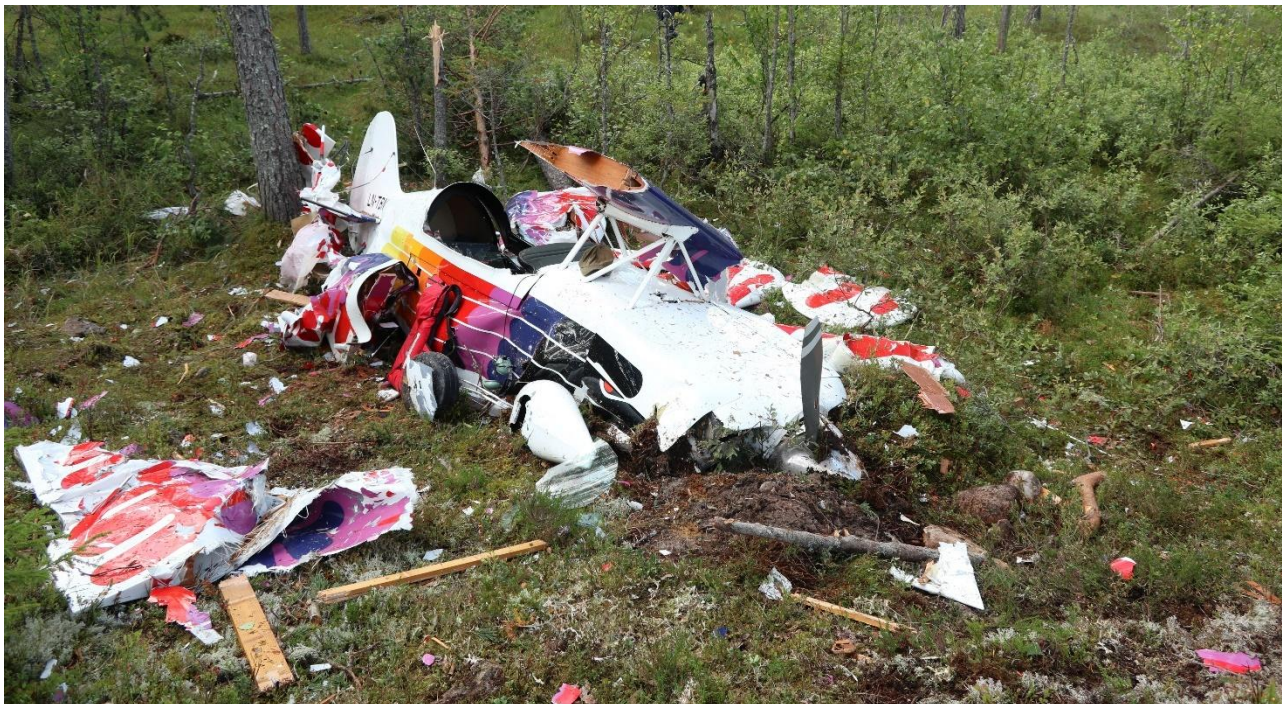
LN-TBN ble liggende relativt samlet på havaristedet (se figur 4 og figur 14). Flyet hadde stoppet inn mot en liten forhøyning i terrenget, og spinneren til propellen lå halvveis ned i skogbunnen og inn mot en stein på høyre side. Det ene propellbladet stod rett opp og så i utgangspunktet relativt uskadet ut, med unntak av to små deformasjoner på forkant av bladet nær bladrota. Det andre propellbladet ble først synlig da flyet ble løftet ut. Det ble da tydelig at bladet var bøyd bakover under flyet. Nesa på flyet var bøyd noe ned og trykket inn, og flykroppen var noe bøyd mot venstre. Akrylglasset i canopyen var knust, mens rammen til canopyen var i låst posisjon.

Figur 14: Fra havaristedet. Foto: SHK

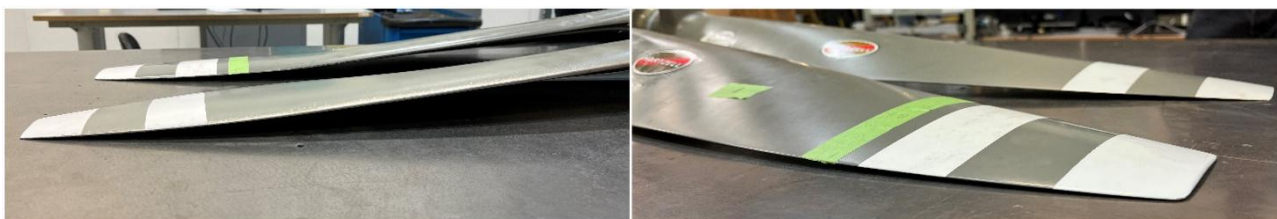
- Ytre halvdel av blad nr. 1 var bøyd svakt forover. Med unntak av et par mindre deformasjoner på forsiden av bladet nære bladroten, var det ingen åpenbare tegn til ytre skade.

Figur 15: Propellblad nr. 1 fra LN-TBN (merket med grønn tape) lagt ved siden av et tilsvarende propellblad viser at ytterste del av bladet er bøyd forover. Foto: SHK

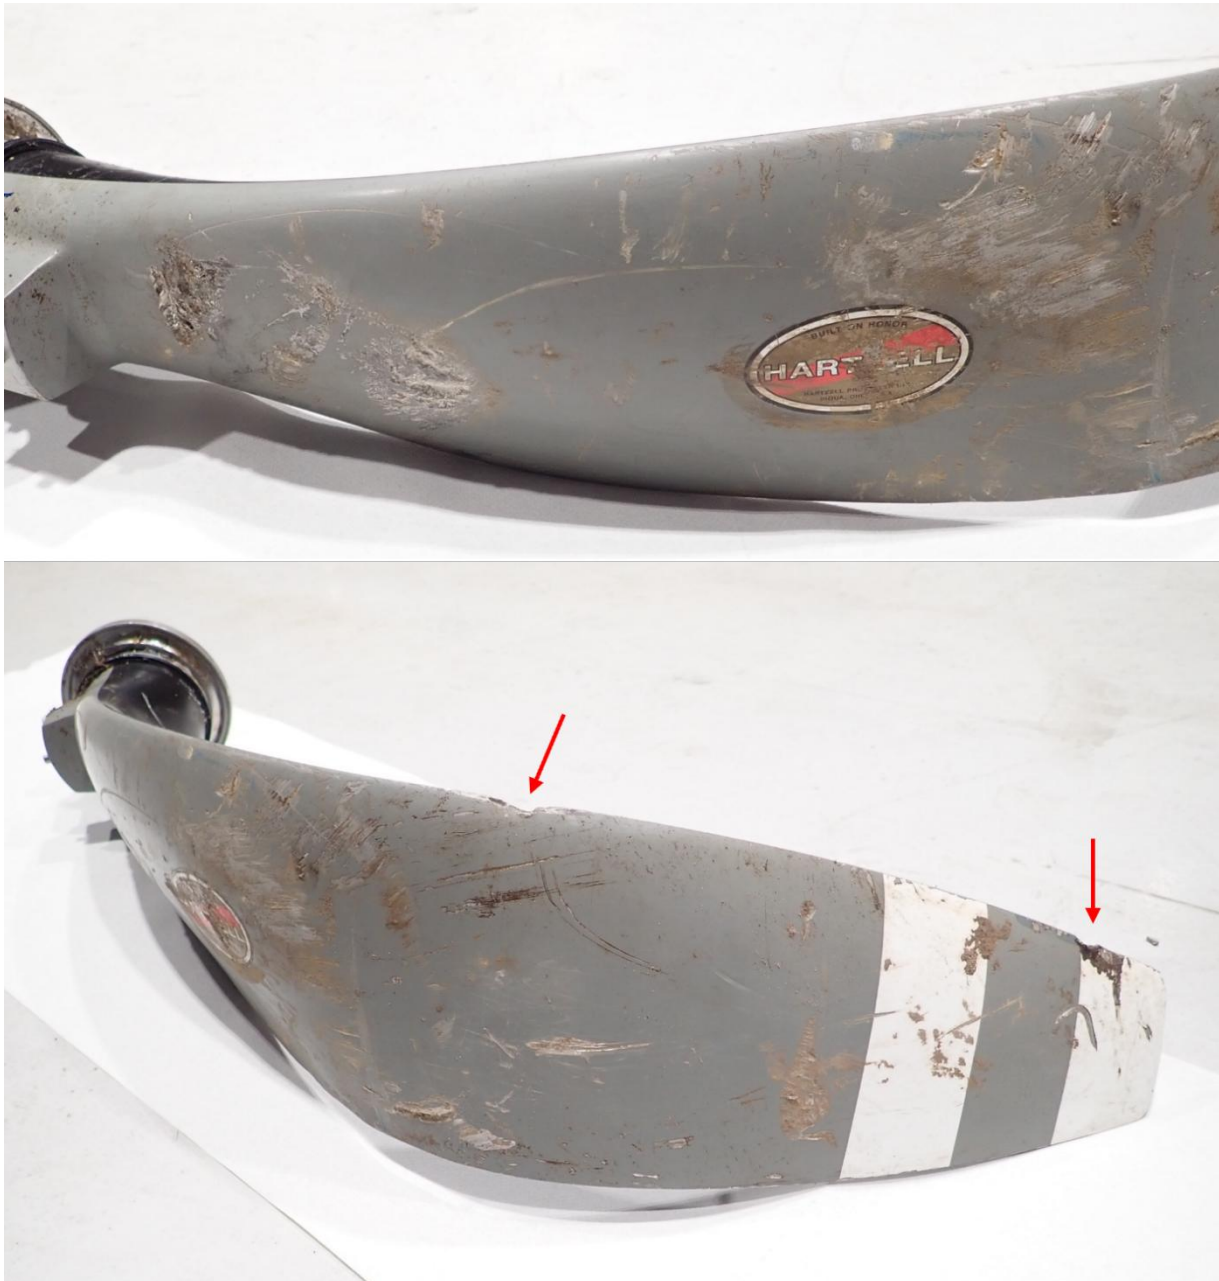
Figur 16: Propellblad nr. 2 fra LN-TBN. Røde piler indikerer to markante kutt i bladets leading edge.  
Foto: SHK

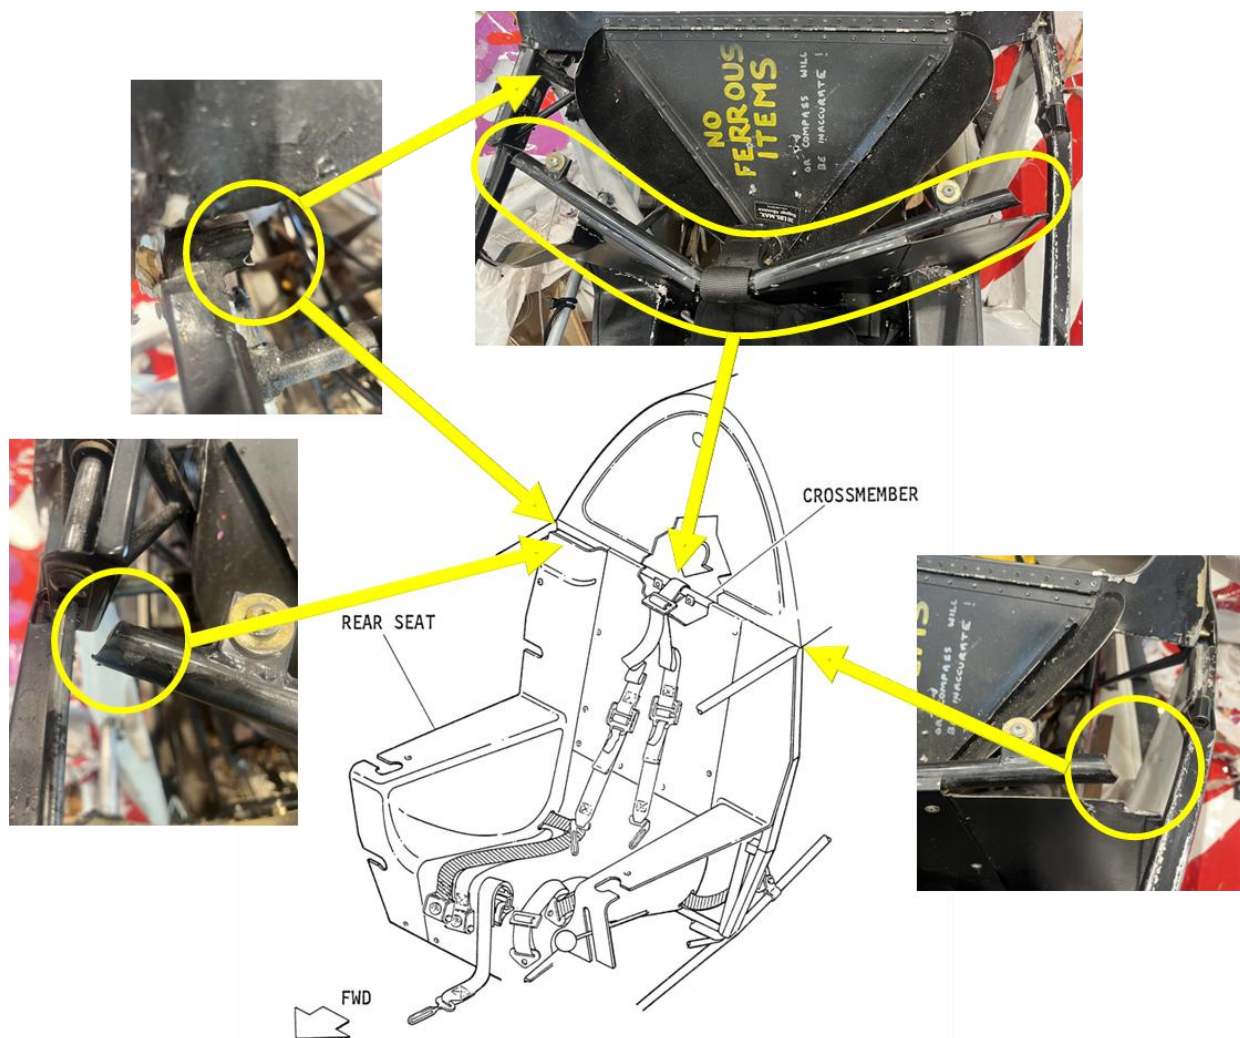
I bakre cockpit var tverrstaget skulderselen var festet til bøyd fremover. Tverrstaget var i tillegg revet av nært innfestingene til øvre *longerons* på begge sider (se figur 17).

Figur 17: Brudd i innfesting og bøy av tverrstag for feste av skulderselen i bakre cockpit. Illustrasjon: Christen Eagle. Foto: SHK

Ifølge obduksjonsrapporten omkom både flygeren og passasjerer av skader mot hode og bryst. Svakheter ved innfesting av setebeltene synes å være en medvirkende årsak til de påviste skadene.

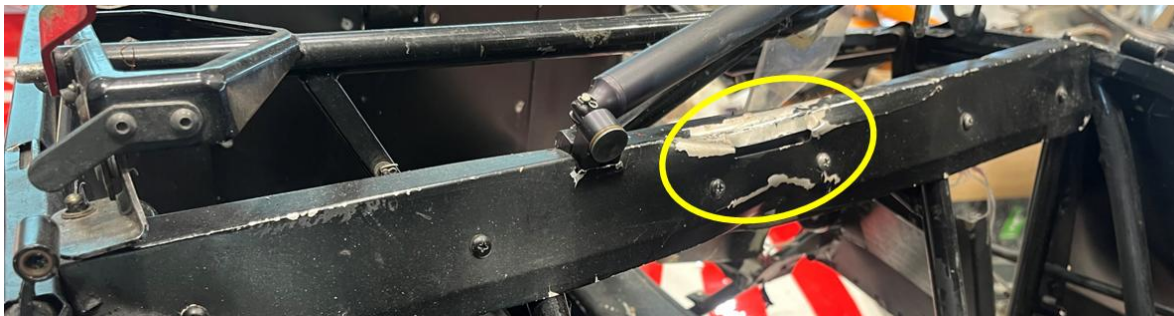
I fremre cockpit ble skulderselen funnet løs, og det var ingen bøy eller skader på tverrstaget selen skulle vært festet til. Over tverrstaget var det festet en brakett som skjulte selve tverrstaget, og som hadde et avlangt hull selen skulle ha vært tredd gjennom (se figur 18). Selen var hel og hadde ingen synlige skader. Ca. 14 cm fra enden av selen var det montert et beltefeste som selen skulle ha vært tredd tilbake gjennom for å låse selen fast til tverrstaget (se figur 20).

Figur 18: Tverrstag med overliggende brakett som skulderselen i forsetet skulle vært festet gjennom og rundt. Foto: SHK

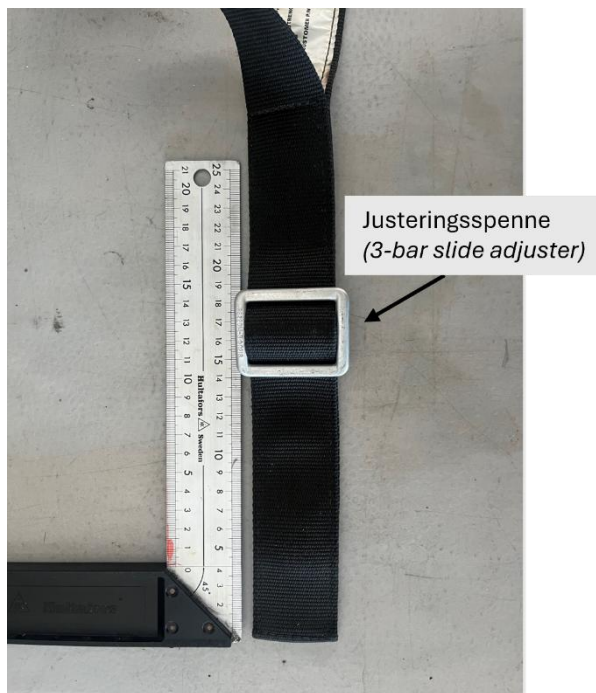
Figur 20: Justeringsspenne for montering av skulderseler i forsetet. Foto: SHK
