# Habitatkartlegging og forslag til tiltak for sjøørret i sidevassdrag til Valldøla i Fjord kommune

**Rådgivende Biologer AS 3330**

19. februar 2021

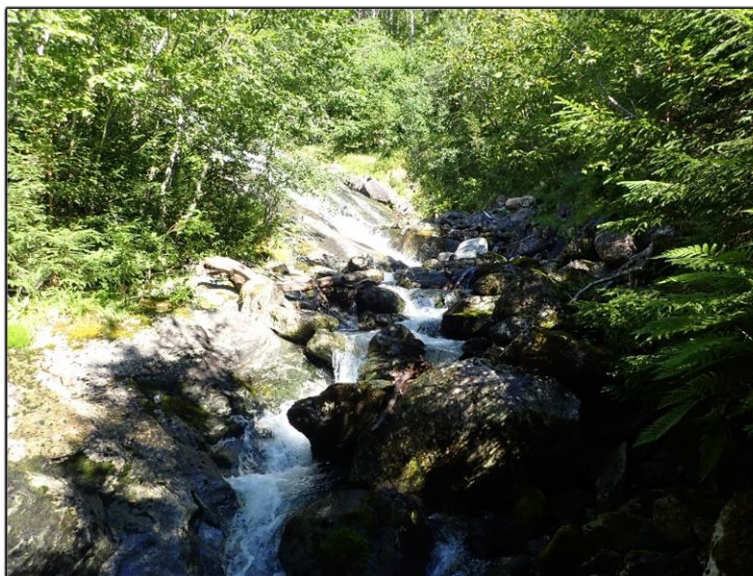
**Figur 4.2.** Absolutt vandringshinder i hovedløpet i Berdøla. Flere større fall og stri elv hindrer videre oppvandring for laksefisk.

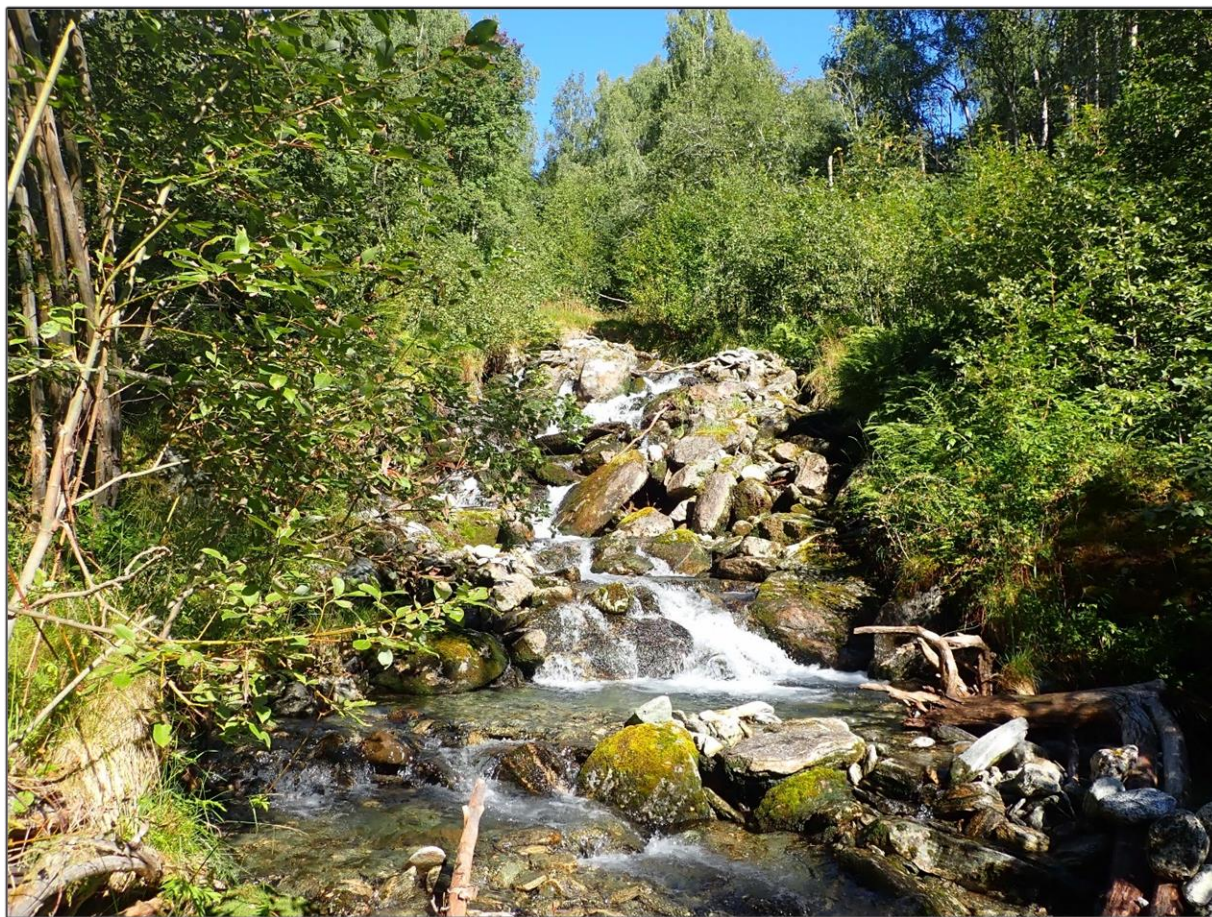
**Figur 5.2.** Absolutt vandringshinder i hovedløpet i Gullåna. Stri elv og høyt fall hindrer videre oppvandring.

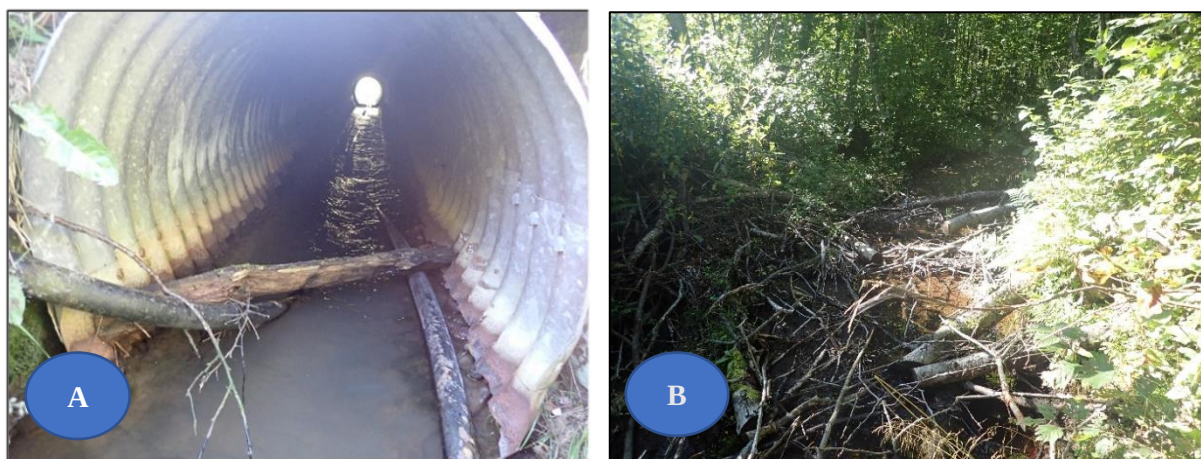
Elven er lagt i rør totalt syv steder, fordelt i segment 3, 4, 10, 11, 12 og 13 (**figur 6.1**). Rørene er vurdert til å ikke være til hinder for fiskens videre vandring.

**Figur 6.2.** A) Eksempel på rør som er uproblematisk for videre oppvandring. B) Kartleggingens slutt, områdene videre oppover blir vurdert til og ha for lite vann for produksjon av laksefisk.

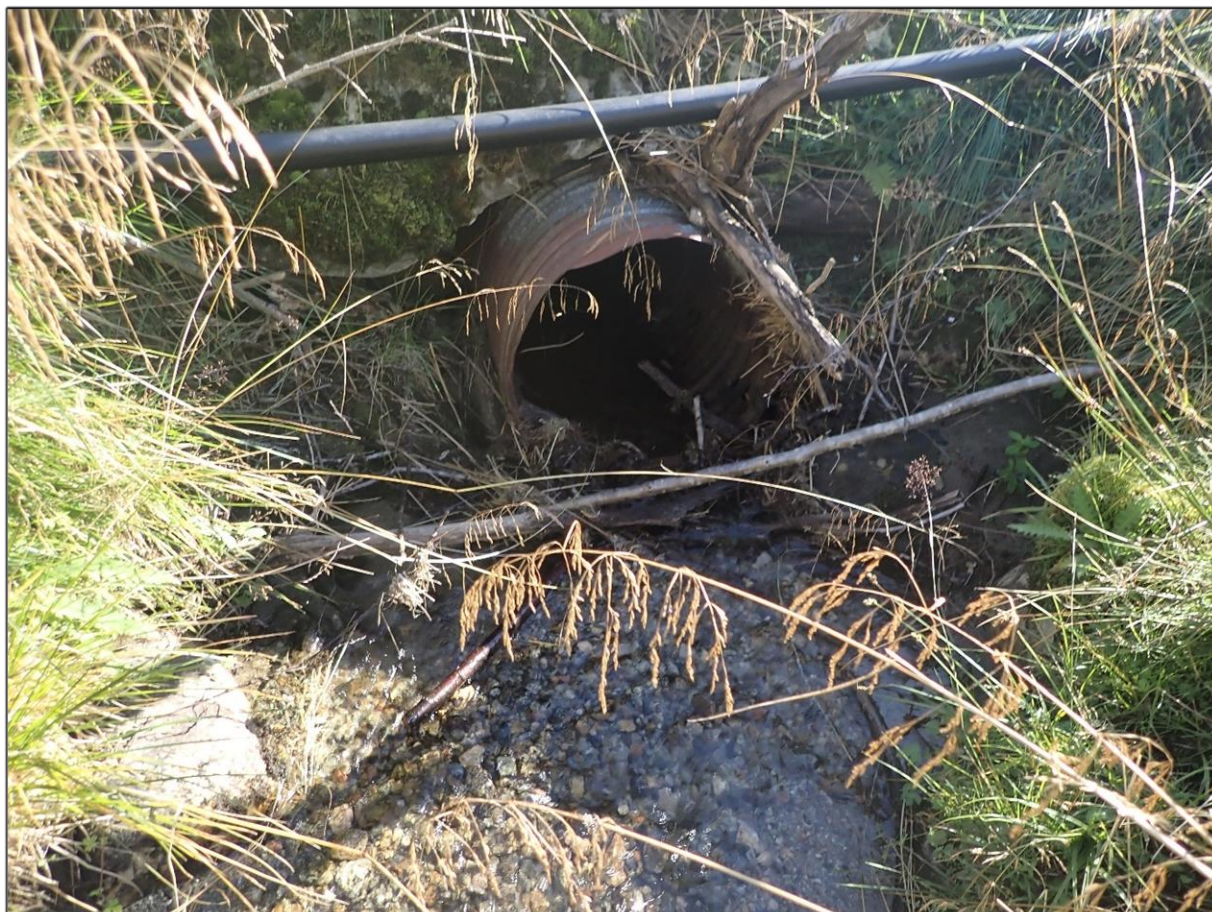
Under kartleggingen ble det funnet et kunstig temporært vandringshinder omtrent 270 meter ovenfor Valldøla. Vandringshinderet ble funnet i en overgang mellom kulvert og rør, i starten av kulverten er det høgt fra bekken og opp, noe som vanskeliggjør oppvandring for anadrom fisk. Det har også samlet seg opp stokker og kvister et stykke inn i røret og i toppen av røret (**figur 7.2**). De to absolutte vandringshindrene avmerket i **figur 7.1** og **figur 7.4** er et resultat av lav vannføring i elven, vurderingen ble derfor at elven ovenfor disse punktene blir for liten til å kunne produsere laksefisk. Elven er lagt i rør mellom segment 8 og 9 under Valldalsvegen (**figur 7.3**).

**Figur 7.2.** Øvre del av rør mellom segment 8 og 9, bildet viser litt oppsamling av drivved og kvister, det har i tillegg samlet seg opp drivved og kvist inne i røret.

| Nr. | Sidevassdrag | Tiltak | Kostnad (x 1000 kr) |
|---|---|---|---|
| 1. | Lysfonngrova | Lage kulp og fjerne drivved og kvister i rør* | 8-10* |

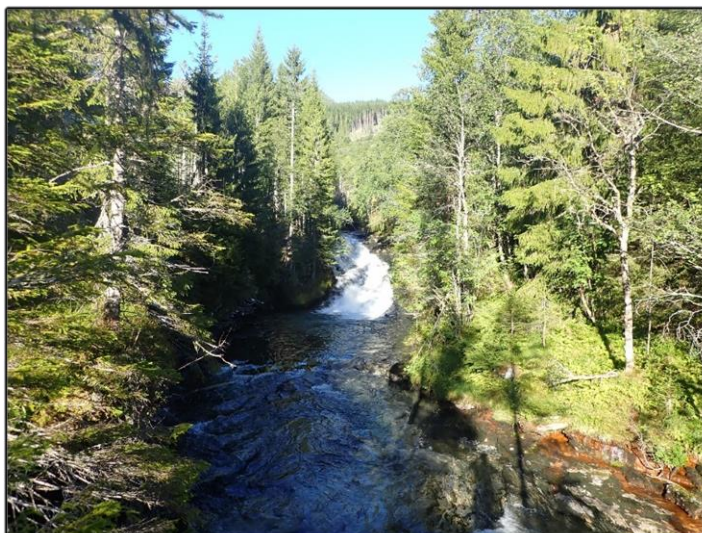
**Figur 8.2.** Absolutt vandringshinder i Myklebustelva, sterk strøm og bratt fall gjør at laksefisk ikke kommer seg lenger opp i elven, det er også flere temporære vandringshinder rett nedenfor fossen.

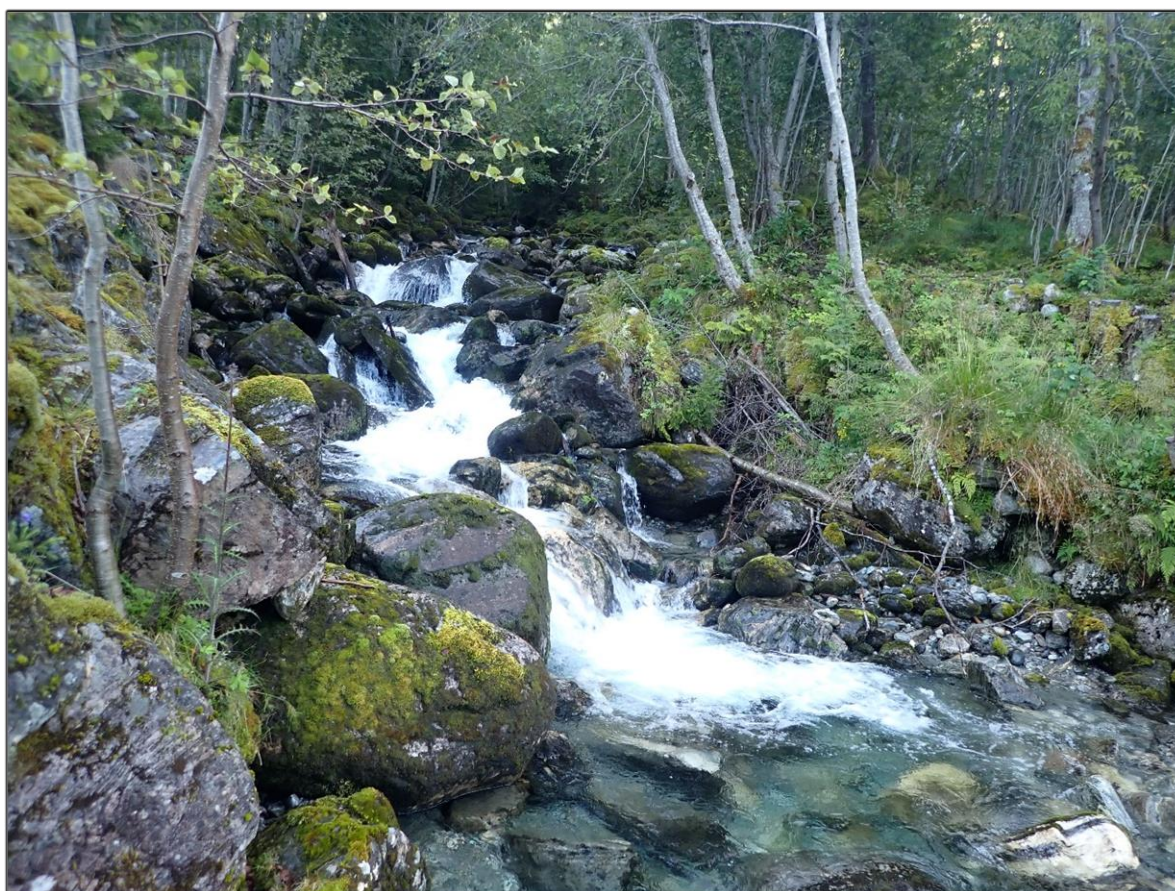
**Figur 9.2.** Absolutt vandringshinder i hovedløpet av Heggeelva. Brattere terreng skaper flere fall, det er lite kulper under fallene og det ble vurdert at laksefisk ikke klarer å vandre videre ovenfor dette punktet.

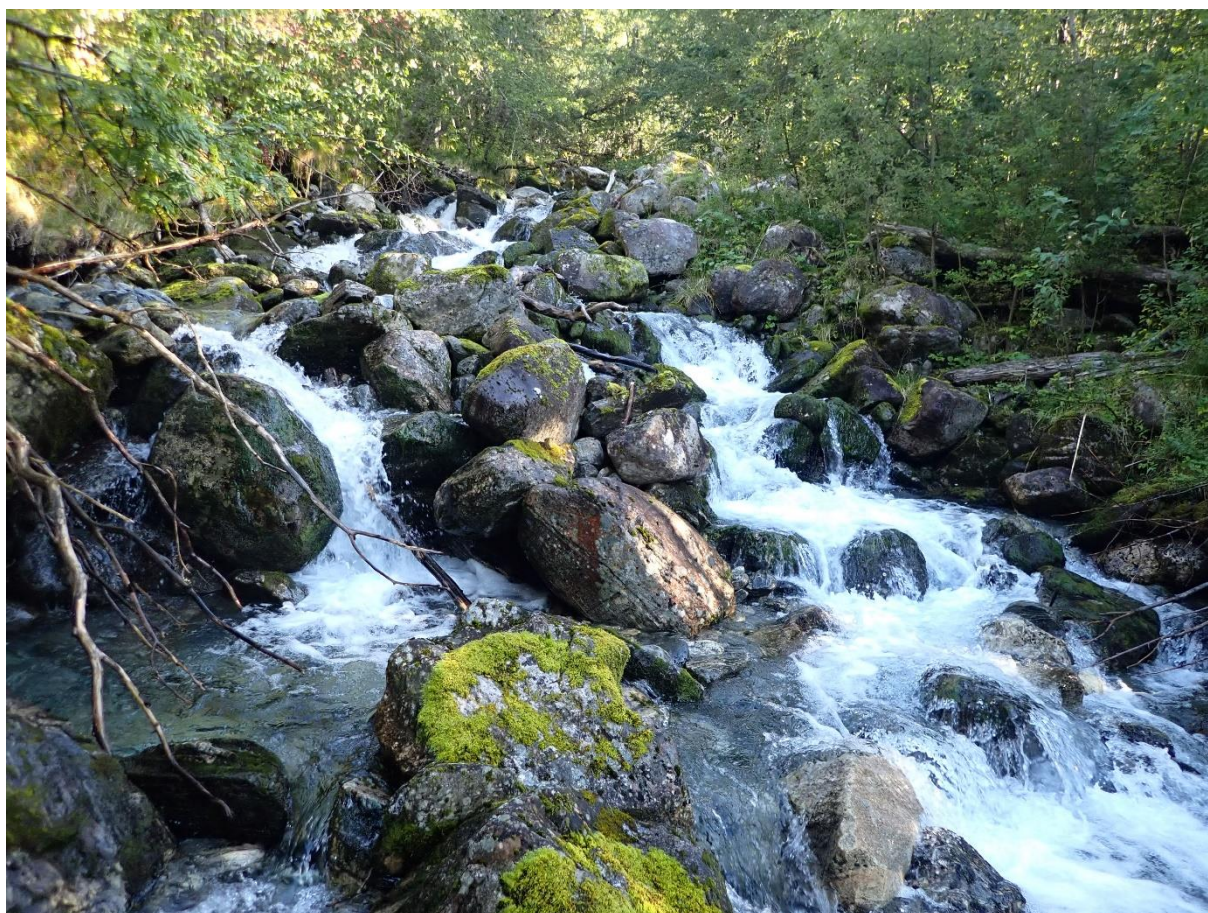
**Figur 10.2.** Det absolutte vandringshinderet i Sagelva, flere større fall og stri elv gjør at laksefisk ikke kan vandre videre forbi dette punktet. Se **figur 10.3**.
