Kartlegging av sjøbunn med sedimentprofilbilder (SPI) i indre Oslofjord knyttet til mudring og tildekking i Oslo havn og dypvannsdeponering ved Malmøykalven – 2009

TA  
2638  
2010

Prosjektansvarlig: NIVA  
NIVA-prosjektnummer.: 26250  
NIVA-rapport: 5920-2010

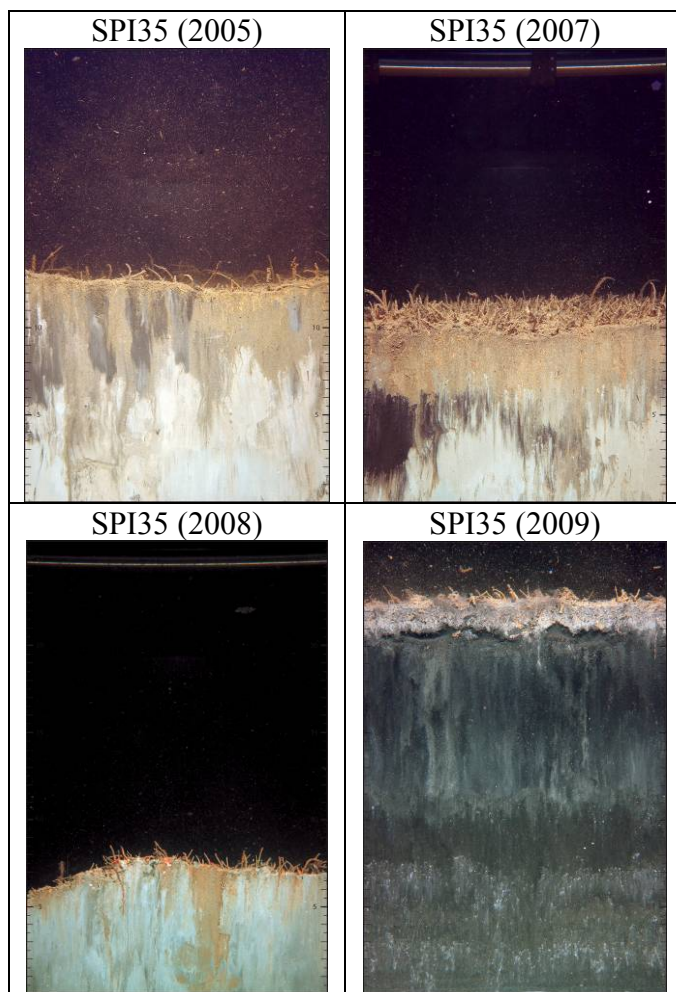
Generelt var faunaforholdene i 2009 *dårlige* eller *meget dårlige* i de dypere delene (>20m) av Havnebassenget mot nordvest (SPI 34-36, 42-46, 112). I dypområdene lenger mot sydvest (SPI 49, 119, 120, 60, 122) blir forholdene noe bedre (**Figur 9**). I dypområdene i Bekkelagsbassenget (eksempelvis SPI 62 på 64 m, se **Figur 1** for stasjonslokalisering) har forholdene vært relativt dårlige gjennom hele perioden 2005-2009 (**Figur 3** og **Figur 4**).

**Figur 5.** SPI bilder fra stasjonen SPI35 (ca 21 m dyp) utenfor Frognerkilen.

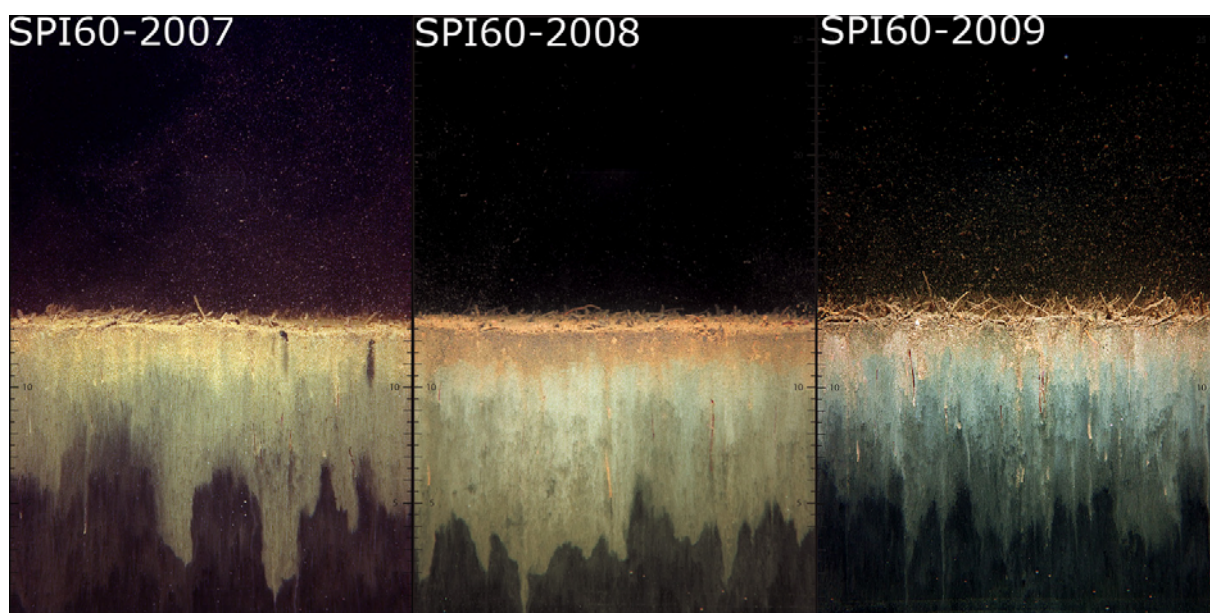
I dypområdet mellom Bleikøya og Hovedøya (SPI 122, 60, 119) var forholdene like (*mindre gode*) i 2007, 2008 og 2009 (**Figur 3**, **Figur 9**). **Figur 6** viser bilder av bunnen på stasjon SPI 60. Bildene tyder ikke på at det har vært noen unormal sedimentasjon i perioden. I dypområdene i Bunnefjorden (dvs. dyp > 60-65m) har forholdene hele tiden i hovedsak vært relativt dårlige og skyldes i hovedsak at Bunnefjorden gjennom hele 2008 og 2009 har hatt relativt lave oksygenkonsentrasjoner i dyp større enn 60-65m. Stasjoner som ligger dypere enn 60-65 forventes derfor å ha stabilt *dårlige* eller *meget dårlige* forhold for bunnfauna, mens stasjoner i dyp som grenser ned mot denne dybden kan ha mer varierende miljøkvalitet (se stasjon SPI 134 i **Figur 4** og **Figur 3**) avhengig av de lokale oksygenforhold ved bunnen. Også for dypområdene i Oslo Havn kan de generelt dårlige forholdene, siden før arbeidene startet i 2005, trolig i noen grad tilskrives undervannstopografiske forhold som gir dårlig vannutskiftning med områder utenfor. For øvrig vil den generelle belastningen fra havnedrift, elvetilførsler og diverse byrelaterte forurensingskilder være større her enn i områdene lenger ut.

**Figur 6.** Sedimentprofilbilde fra indre Oslo havn. Bildene fra stasjon SPI60 fra 2007 og 2008 viser en naturlig variasjon i indre havnebassengen mellom årene. Stasjonen er klassifisert til tilstandklasse III (mindre god).

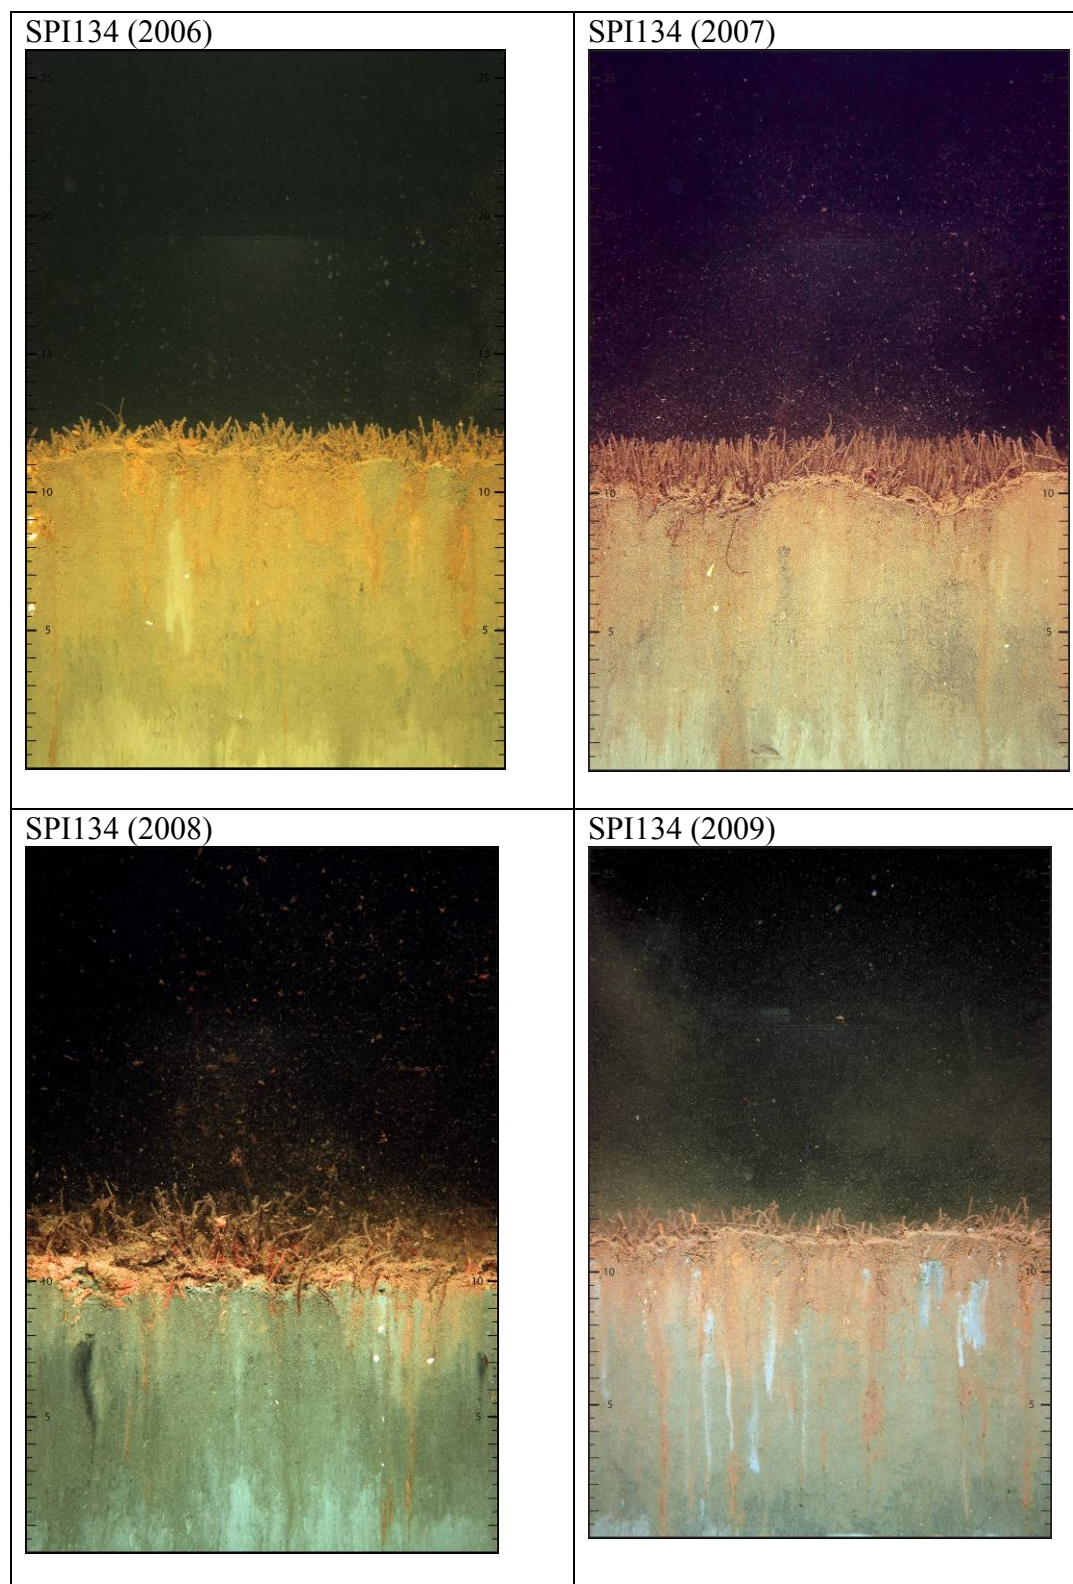
Utenfor tersklene til Bekkelagsbassenget var forholdene relativt gode i 2009, 2007 og 2006, men dårligere i 2008 (SPI134). De dårligere forholdene i 2008 kan skyldes naturlige fluktuasjoner som en konsekvens av variasjoner i oksygenforholdene.

**Figur 8.** SPI bilder fra stasjonen SPI 134 (ca 62 m dyp) utenfor terskelen mellom deponiområdet og Bunneffjorden (se **Figur 3**).

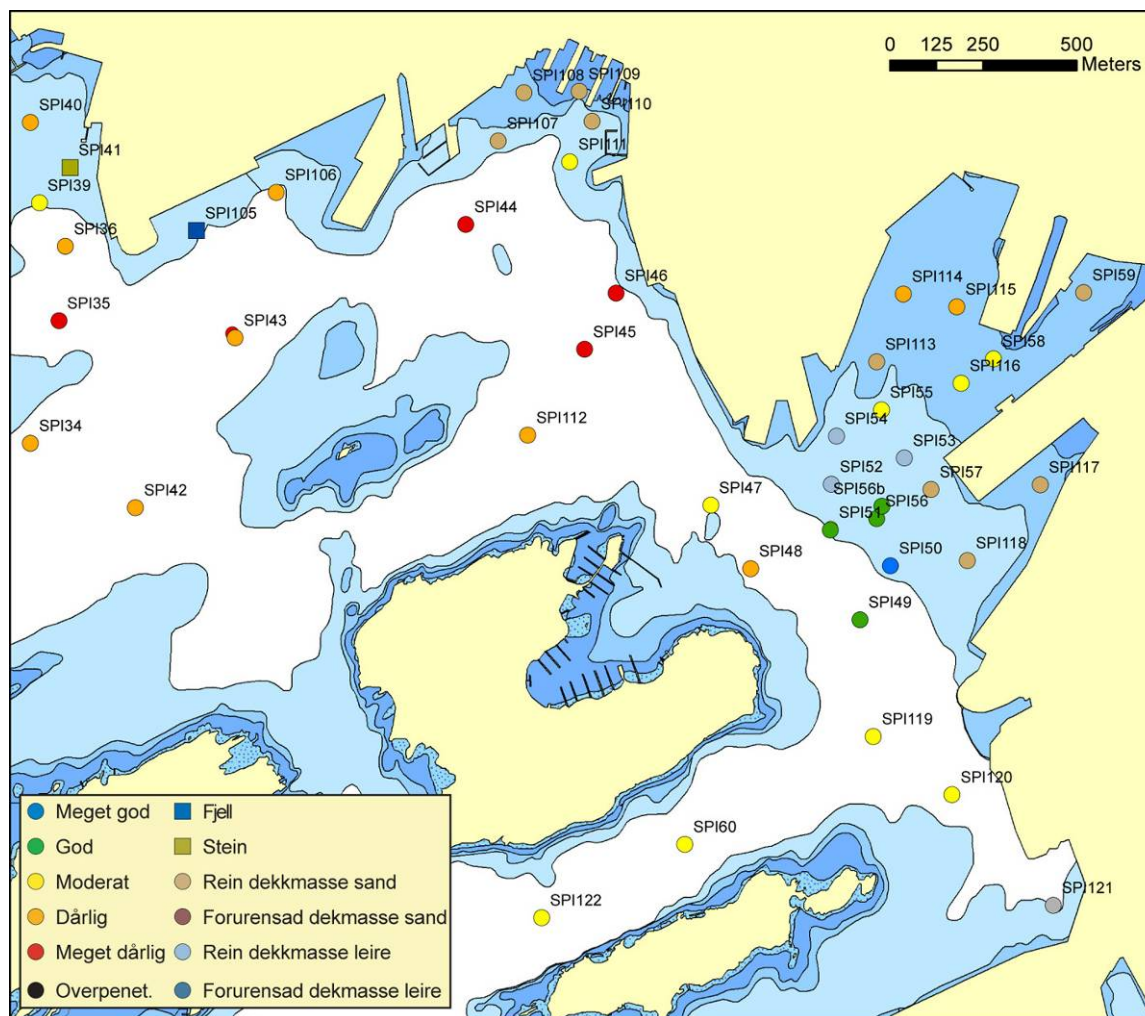
**Figur 9.** Tilstandsklasser av bløtbunnfauna i 2009 i henhold til BHQ-indeksen (Figur 2, Rosenberg m. fl. 2004). Klassifisering av bunnsubstratet på stasjoner som inneholder stein, skjellgrus eller sand, er også gitt. Overpenetrert innebærer at kameraprismet har sunket for dypt ned i det bløte sedimentet slik at sedimentoverflaten ikke kan observeres og analyseres. Med forstyrret sedimentoverflate menes om det nylig er blitt deponert masser eller mudret på stasjonen, noe som gjør ytterligere analyse umulig. Mudrings- og ,tildekkingsområdet er markert i Figur 1.

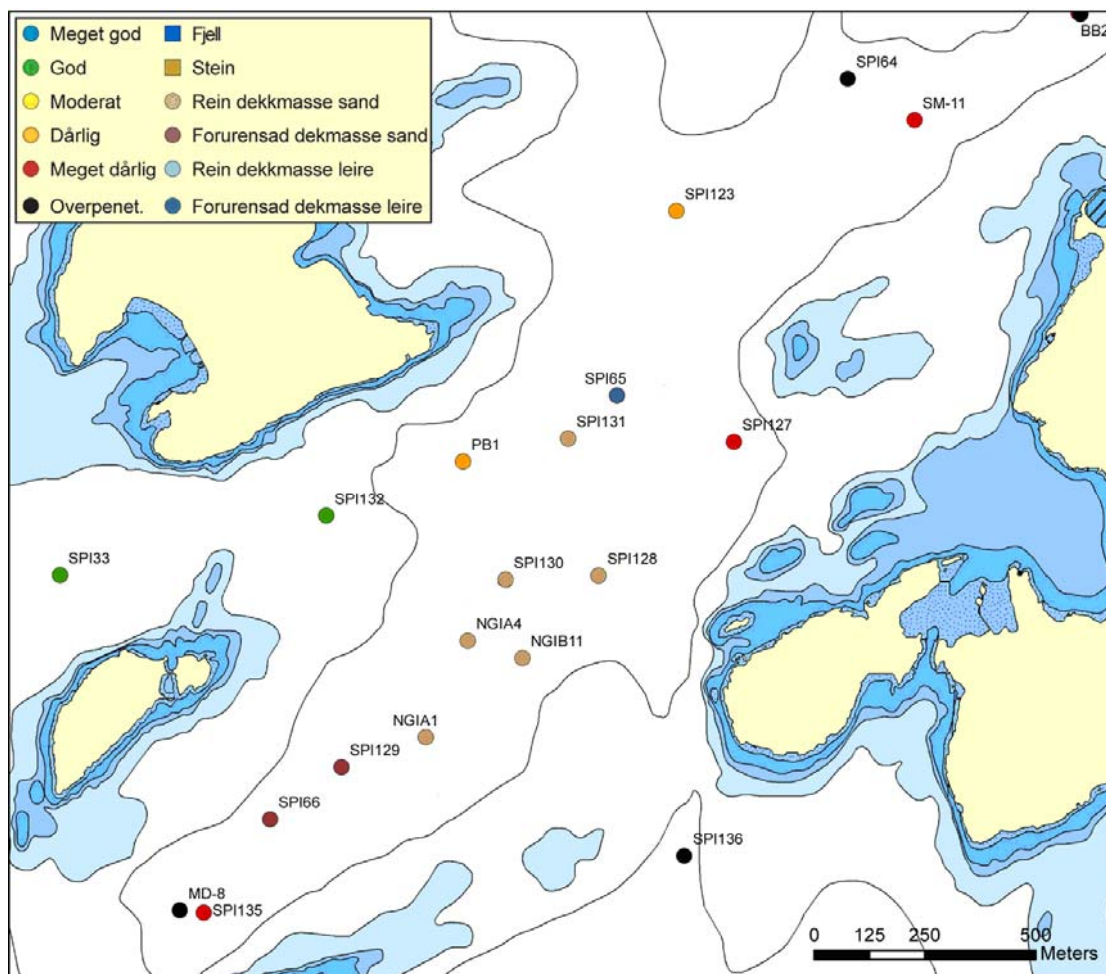
Tildeckingsarbeidet var ikke helt ferdig i mai 2009 på det tidspunkt SPI-bildene ble tatt og i deler av deponiområdet (SPI 66, 129 og 65) var overflatesedimentene fremdeles blandet med underliggende sediment, men også på disse stasjonene var sedimentet blitt fastere (mindre penetrasjonsdyp) fra 2008 til 2009.

**Figur 11.** Tilstandsklasser av bløtbunnfauna i henhold til BHQ-indeksen (Figur 2, Rosenberg m. fl. 2004). Klassifisering av bunnsubstratet på stasjoner som inneholder stein, skjellgrus eller sand, er også gitt. Overpenetrert innebærer at kameraprismet har sunket for dypt ned i det bløte sediment så sedimentoverflaten ikke kan observeres og analyseres. Med forstyrret sedimentoverflate menes om det nylig er blitt deponert masser eller mudret på stasjonen, noe som gjør ytterligere analyse umulig. Mudrings-, tildekkings- og deponeringsområdet er markert i Figur 1.

For å få en mer oppdatert oversikt over tildeckingsgraden bør det gjennomføres nye SPI-undersøkelser med et relativt tett stasjonsnett. Slike undersøkelser vil også kunne dokumentere eventuelle videre endringer i fauna og sedimentstruktur.

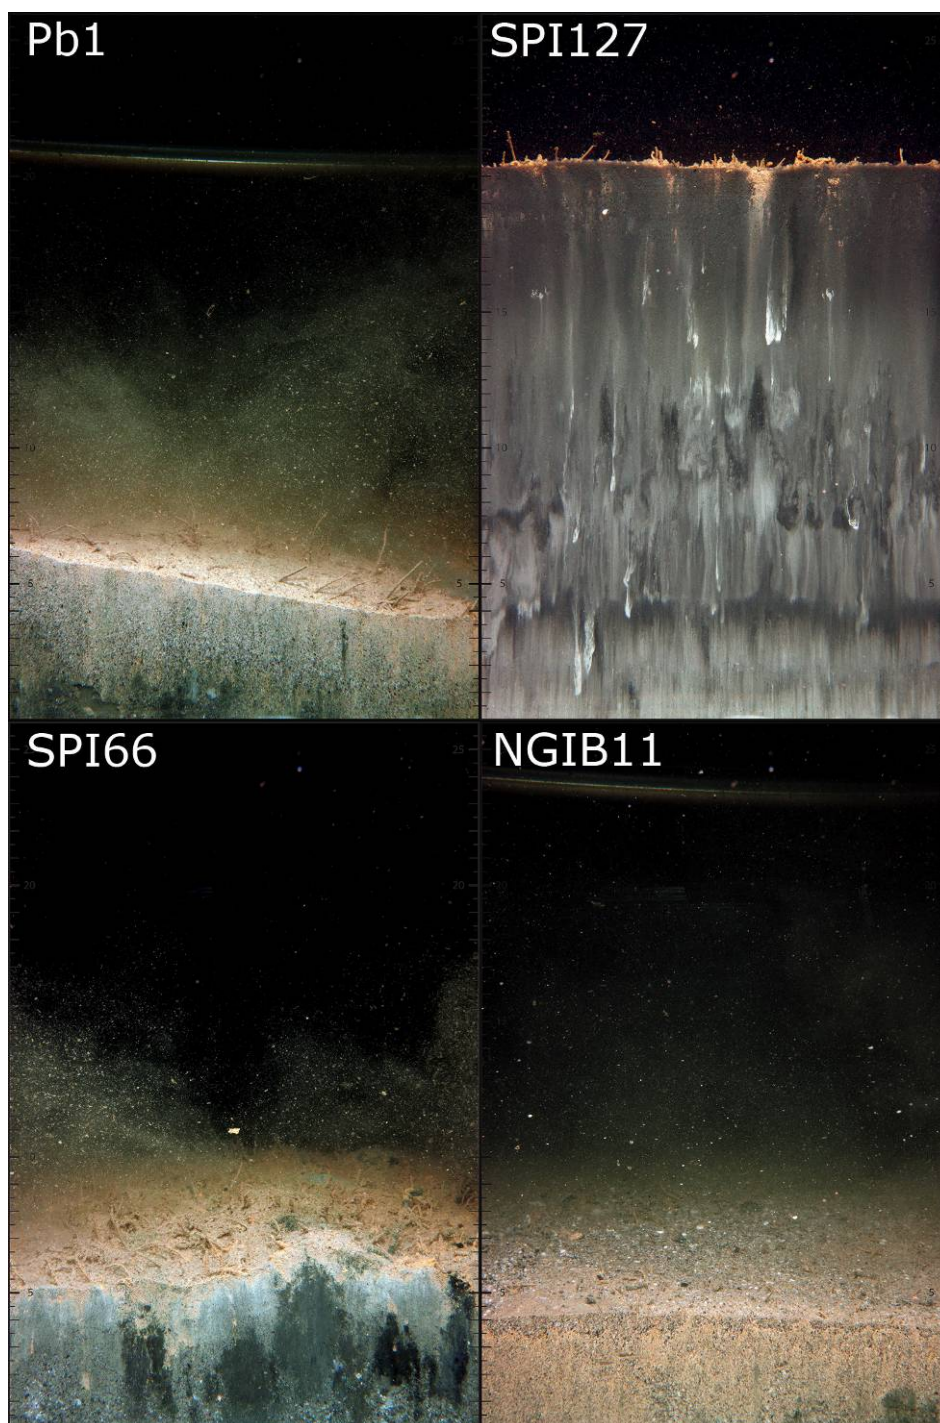
I **Figur 12** ses 3 SPI-bilder fra det nytildekkede deponiområdet og 1 bilde (SPI127) fra randområdet utenfor tildekkingsområdet. Bildene tyder på at sedimentenes fasthet i deponiområdet er større enn på stasjoner like utenfor dette området. **Figur 12** viser også at sedimentene på stasjon SPI127 rett utenfor deponiet er reduserte opp til sedimentoverflaten. Ved stasjon PB1 i utkanten av deponiet i nord og ved NGIB4 (sentralt dypvanndeponiet) er sedimentene preget av dekkmaterialet, mens tildekkingen var mer ufullstendig på SPI66. Tilsvarende mangel på overdekking ble observert på SPI65 i grensen av deponiet i nord (se vedlegg A og B).

**Figur 12.** Sedimentprofilbilder fra dypvanndeponiet ved Malmøykalven (Pb1, NGIB11, SPI66) og en stasjon i rett utenfor deponiet (SPI127). Sedimentene på stasjon SPI127 er svært bløte og reduserte opp til sedimentoverflaten. Ved stasjon Pb1 i utkanten av deponiet i nord og ved NGIB4 (sentralt dypvanndeponiet) er sedimentene preget av dekkmaterialet, mens tildekkingen var mer ufullstendig på SPI66 (se også vedlegg B).

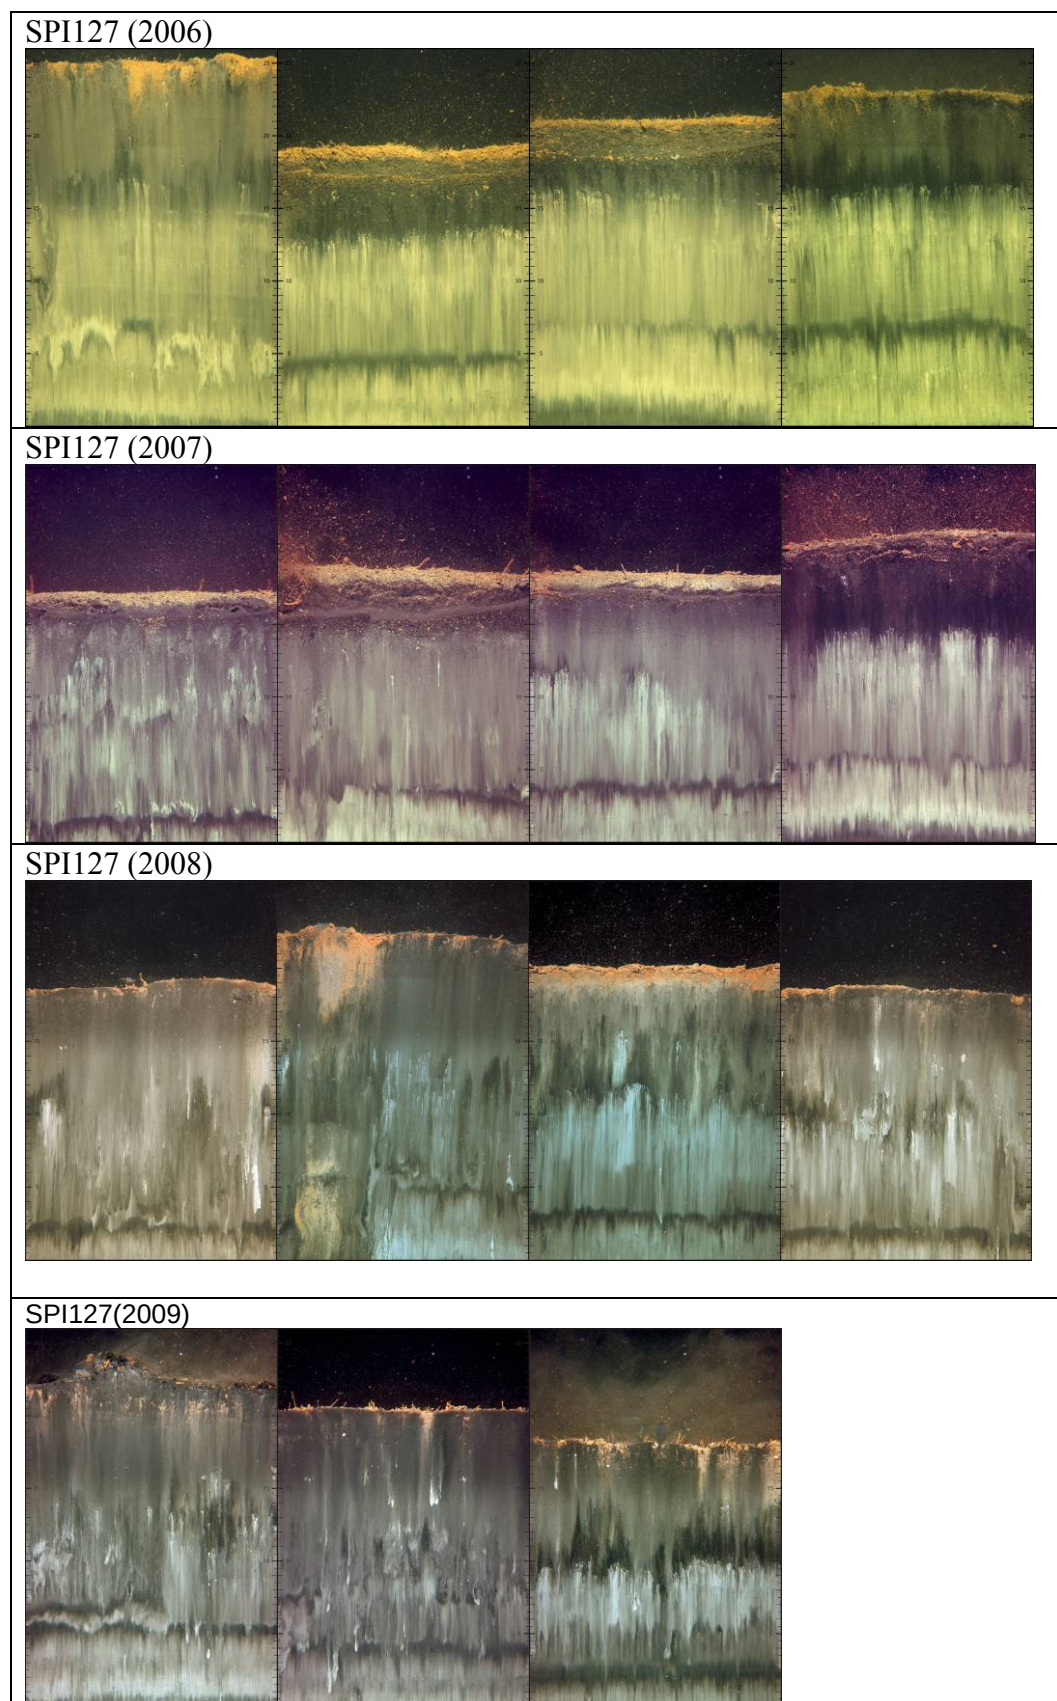
I 2006 og 2007 hadde sedimentet et topplag på maksimalt 3-4 cm, som var langt mindre fremtredende i 2008 og 2009. Topplaget som ble observert i 2006 og 2007 synes noe i overkant av hva en skulle forvente fra naturlig sedimentering i løpet av et år (maksimalt ca. 1 cm). Det kan derfor tenkes at en også har hatt unormal partikkeltransport og sedimentering før toktet i mai 2006 (deponeringen startet i februar 2006). Bildene fra SPI 127 viser ingen klare tegn på overdekking med sand.

Figur 14. SPI bilder fra stasjonen SPI 127 (ca 66 m dyp) rett utenfor og nord for deponiområdet ved Malmøykalven.

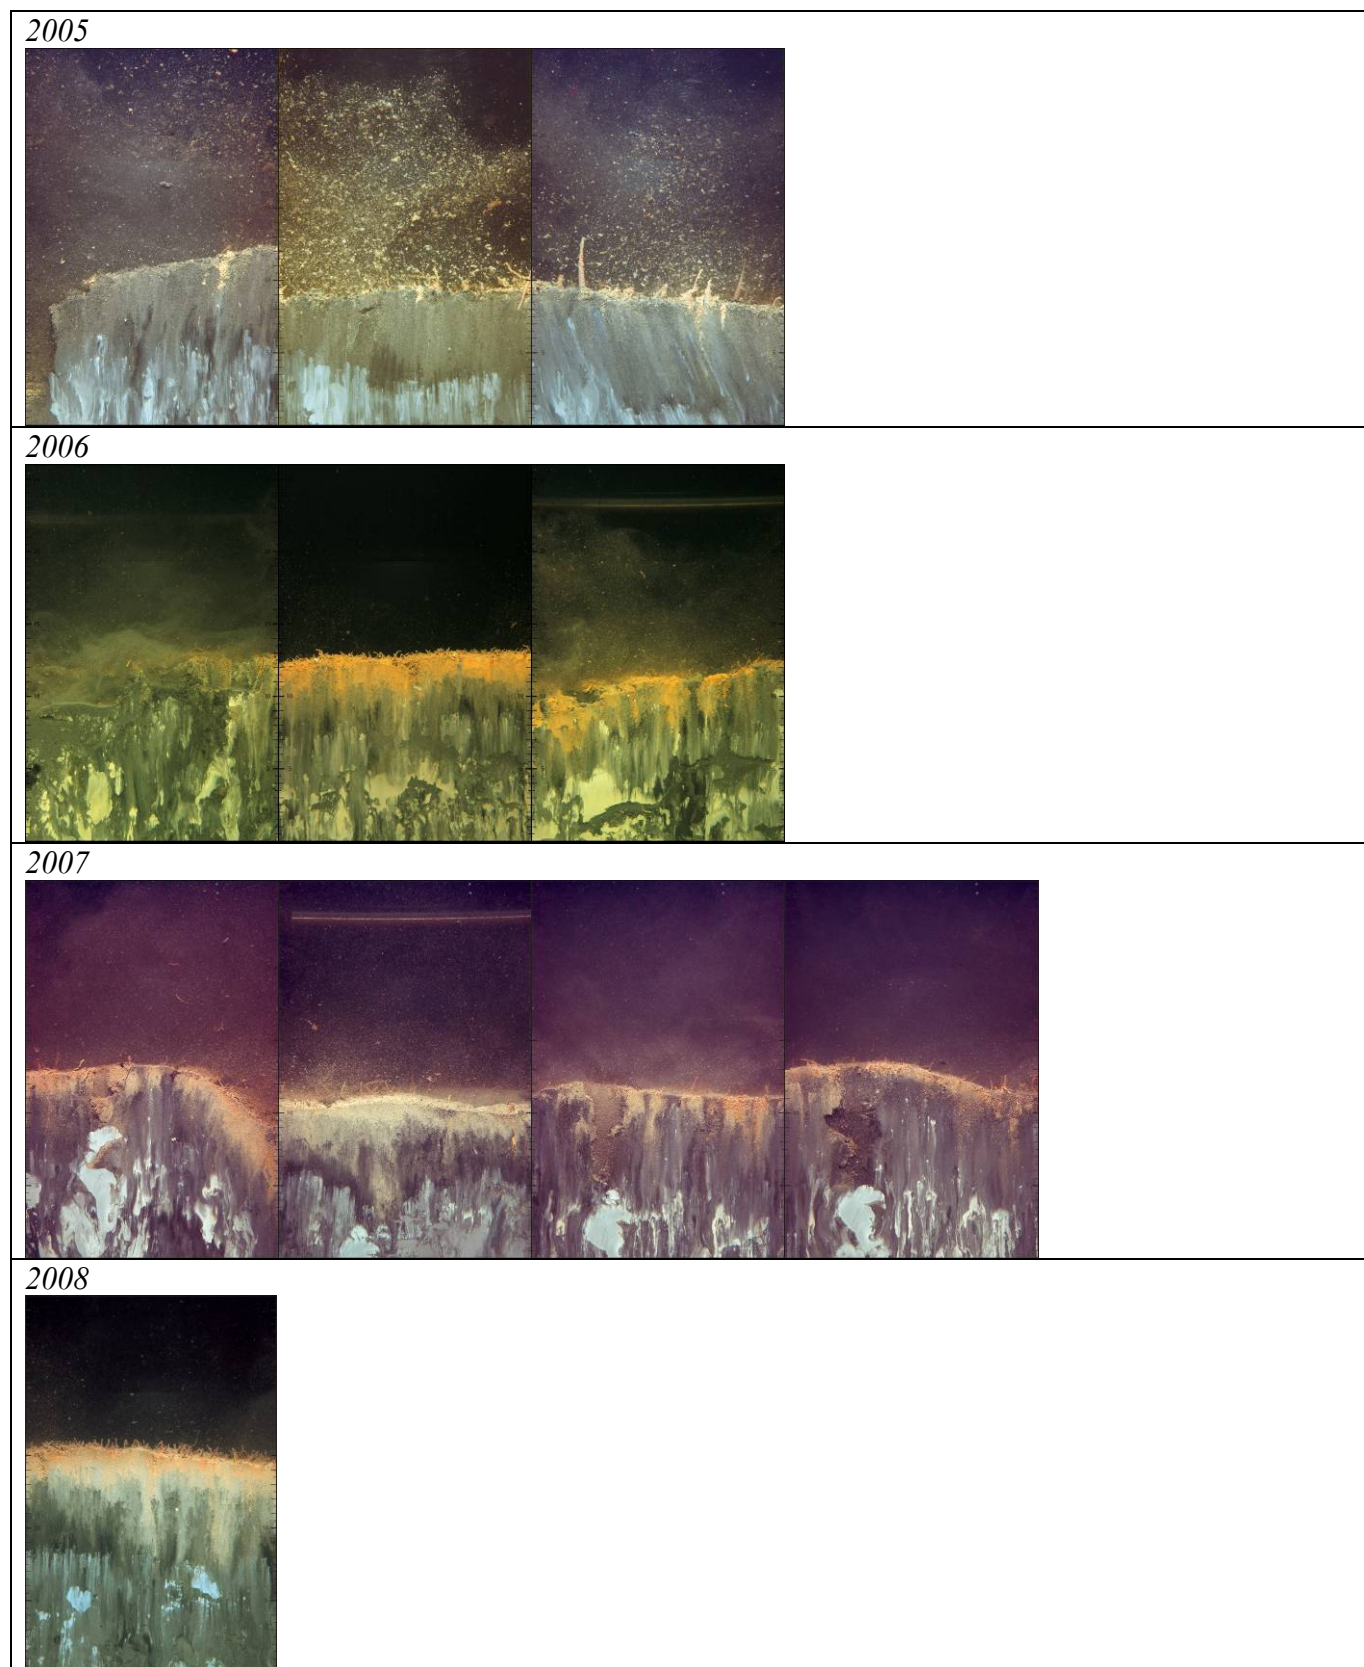
På en annen stasjon (SPI 65) ca 375m nord vest for SPI 127 (se **Figur 11**) har det i hel observasjonsperioden blitt observert relativt uryddige forhold på bunnen med leirklumper i sedimentet (se **Figur 15** og **Figur 16**). Det er derfor vanskelig å avgjøre om deponeringen av forurensede masser har ført til transport av partikler til SPI65. Bildene fra SPI 65 tyder imidlertid på at området også før prøvedumpingen i 2005 som ble foretatt 29.11.2005 har vært benyttet til deponering av overskuddsmasser. Både SPI 127 og 65 ligger utenfor det som er definert som deponiområdet som skulle overdekkes med sand. Bildene fra 2009 viser derfor naturlig nok ingen tegn på overdekking med sand.

Figur 15. SPI bilder fra stasjonen SPI 65 (63 m dyp) rett utenfor og nord for deponiområdet ved Malmøykalven.
