# Habitatkartlegging av sjøørretbekker i Jæren vannområde i 2022

# Biota Naturkompetanse AS

| Habitatkartlegging av sjøørretbekker i Jæren vannområde i 2022 | Rapportnr.<br>4 | Dato<br>11.01.2023 |

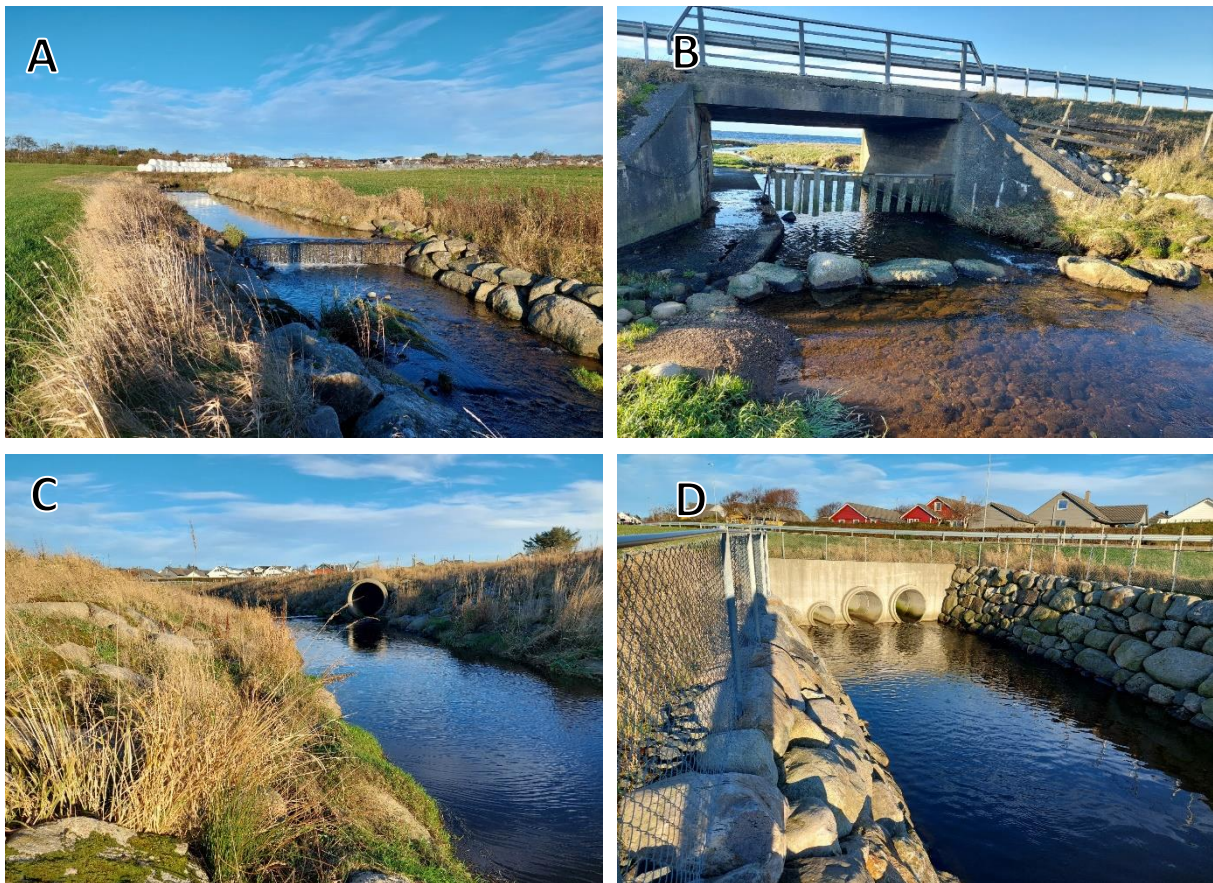
**Figur 4.** Vandringshindre og bekkelukkinger: A) Kunstig temporært vandringshinder i segment 16. B) Store steiner på tvers av elven i nedre del. C) Rør fra sideløpet i sørøst ligger litt høyt i terrenget i forhold til hovedelven. D) Hovedelven går i rør under tettbebyggelsen på Vigrestad.

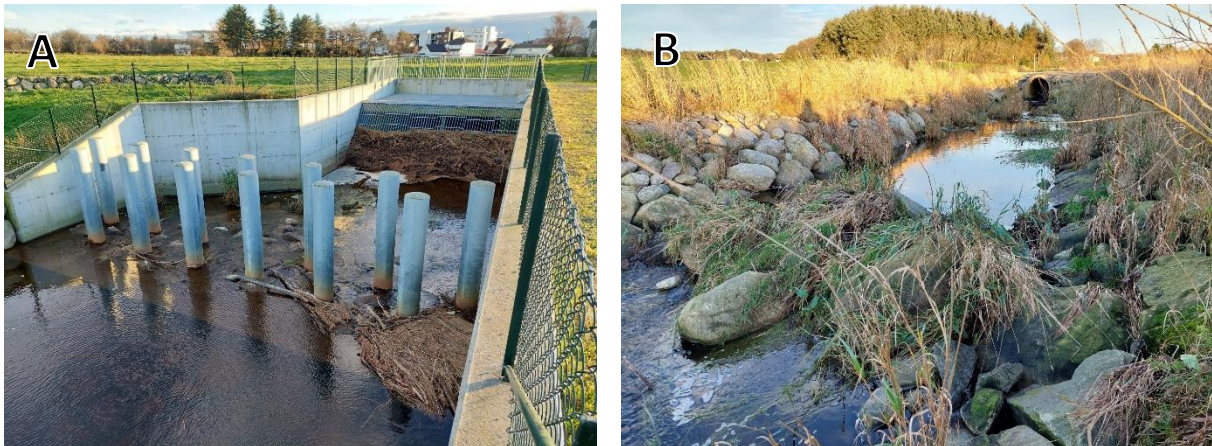
**Figur 5.** Vandringshindre og bekkelukkinger: A) Flomsikringstiltak i elven, nyetablert kulvert i segment 22-23. B) Store steiner lagt ut i elven for å opprettholde vannspeil, men en del steder virker disse som vandringshindre ved lav vannføring.

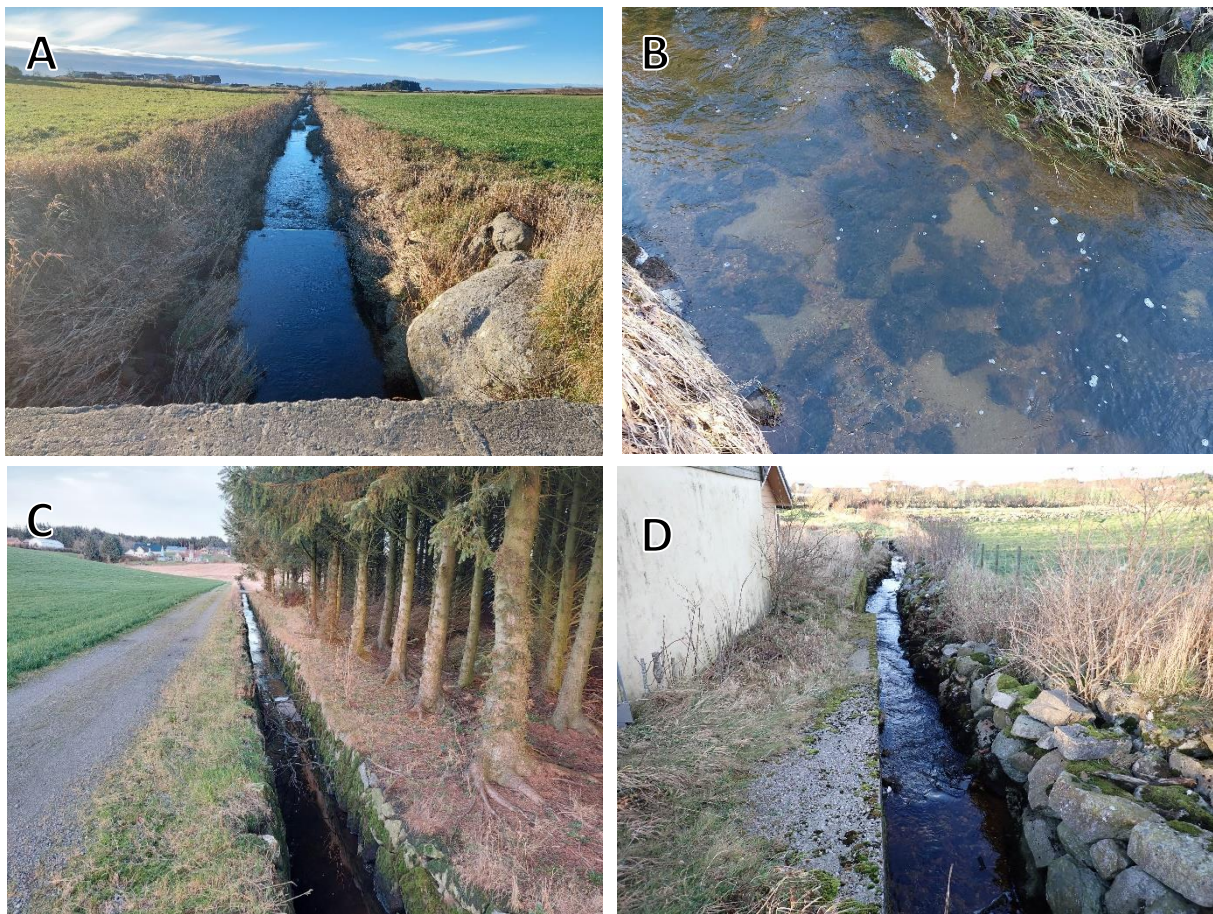
**Figur 6.** Morfologiske inngrep i Hørråna: A) Kanalisert elveløp og manglende naturlig kantvegetasjon B) Mye finstoff er akkumulert på bunnen C) Utrette og forbygd strekning med manglende kantvegetasjon D) kanalisert og utrettet strekning i sideløpet (segment 53).

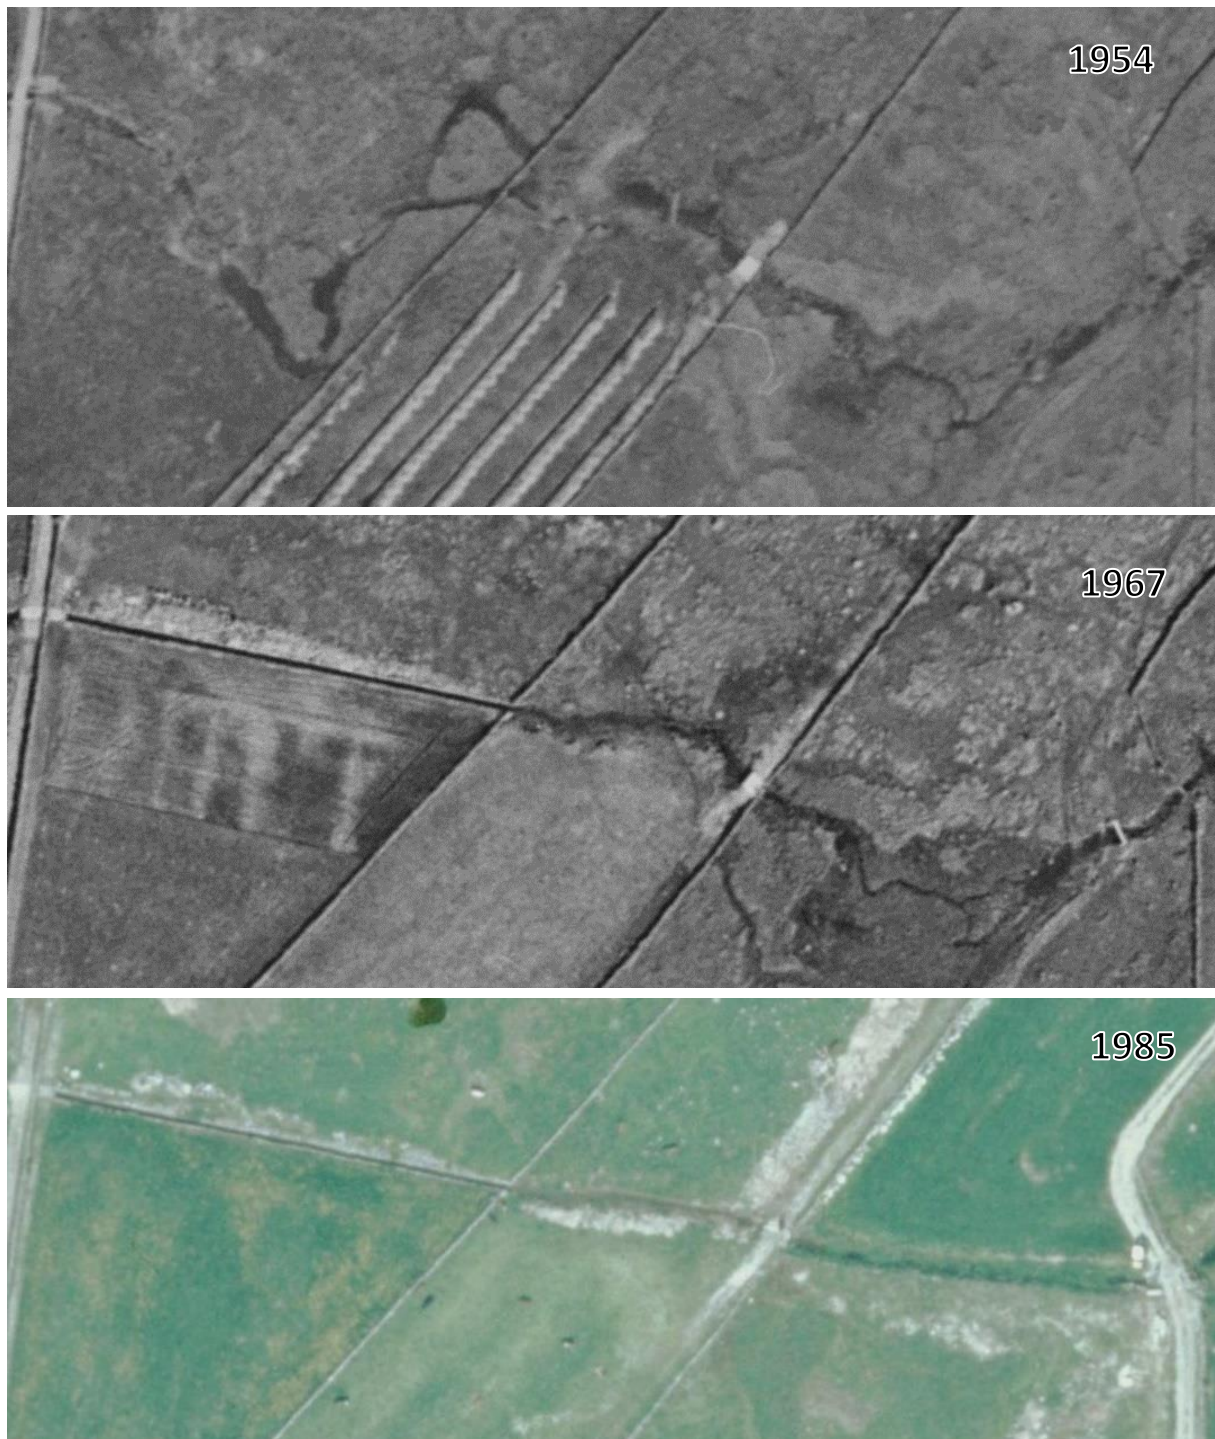
**Figur 7.** Utretting og kanalisering av elveløpet i øvre del av det sørøstre sideløpet, utrettingen skjedde i perioden 1954 til 1985, elveløpet på strekningen er redusert fra 216 til 164 m.

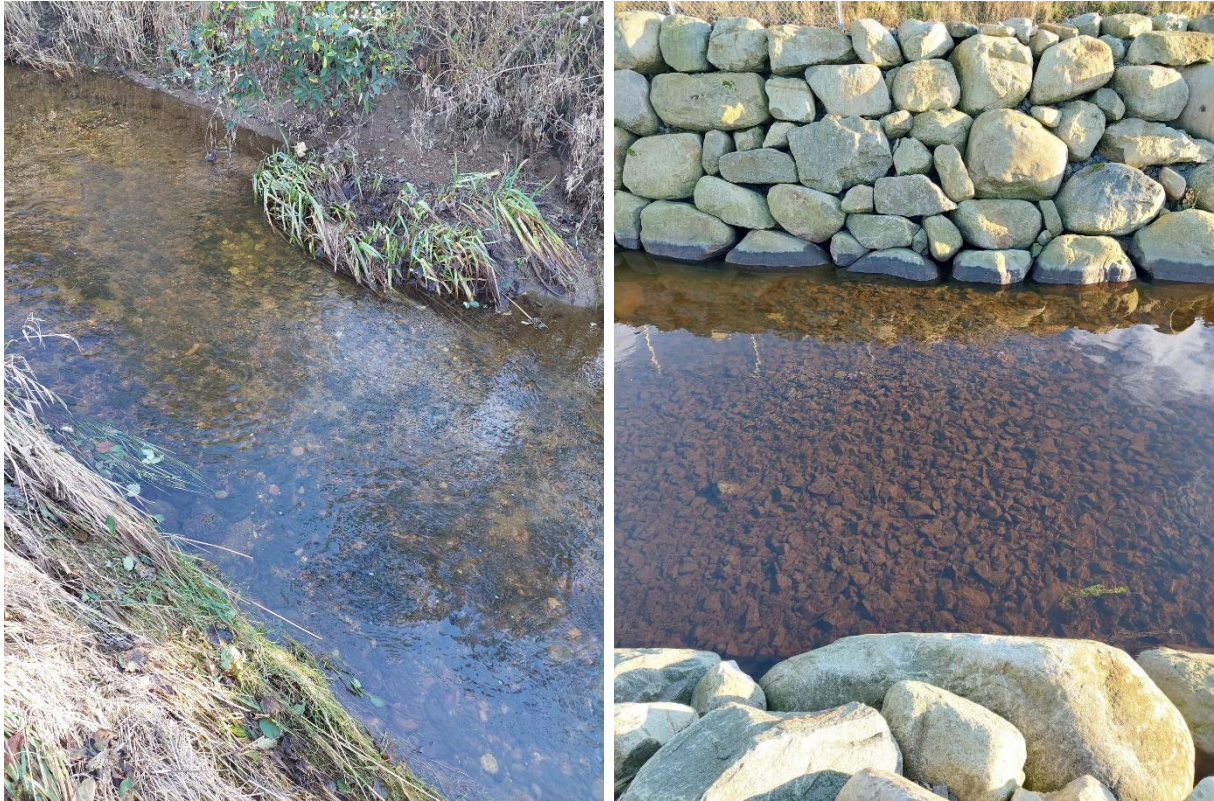
mye vegetasjon i elveløpet at gytearealene får dårlig habitatkvalitet (for eksempel segment 12), og i nylig flomsikrede partier er grusen svært homogen og med mye finmateriale, særlig segment 18 (**Figur 8**). I segment 17 og 18 er grusen som er lagt ut fra sprengstein og er ikke gunstig for fisken å grave i. De beste gyteområdene er i helt nedre del, i segment 7, der det også er litt kantvegetasjon. Strykpartiene har for det meste svært godt substrat med både steinblokker, grus, rullestein og gytegrusflekker > 1 m<sup>2</sup>.

**Figur 8.** Habitatforhold i Horråna: Gyteareal av moderat kvalitet, grusen er litt pakket og med en del finmateriale, segment 7 (venstre). Flomsikret elveparti med homogent substrat i elvebunnen, segment 18 (høyre).

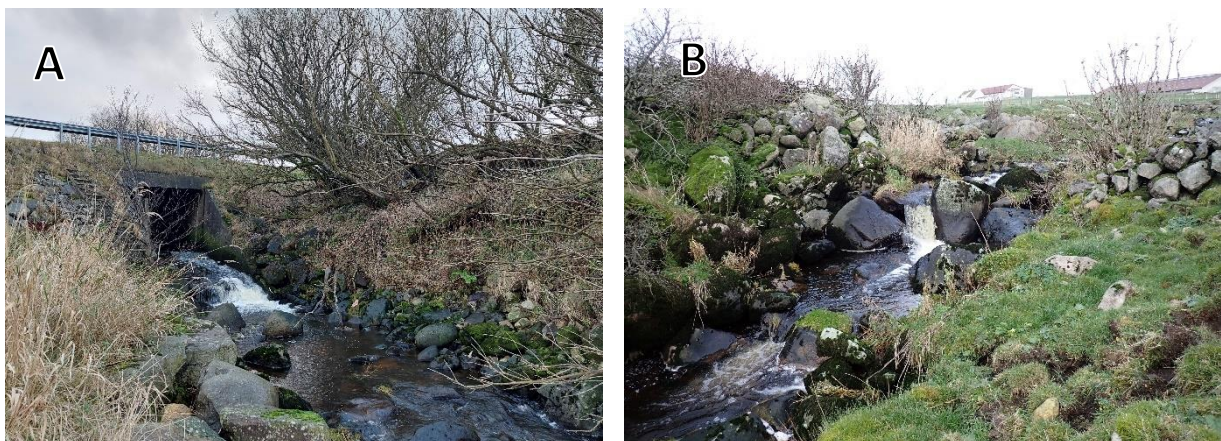
**Figur 18.** Vandringshindre og bekkelukkinger: A) Kunstig temporært vandringshinder i forbindelse med kulvert under Nordsjøvegen (Fv44) i segment 2. B) Blokkstein danner fall som er krevende å passere i øvre del av elven (segment 50).

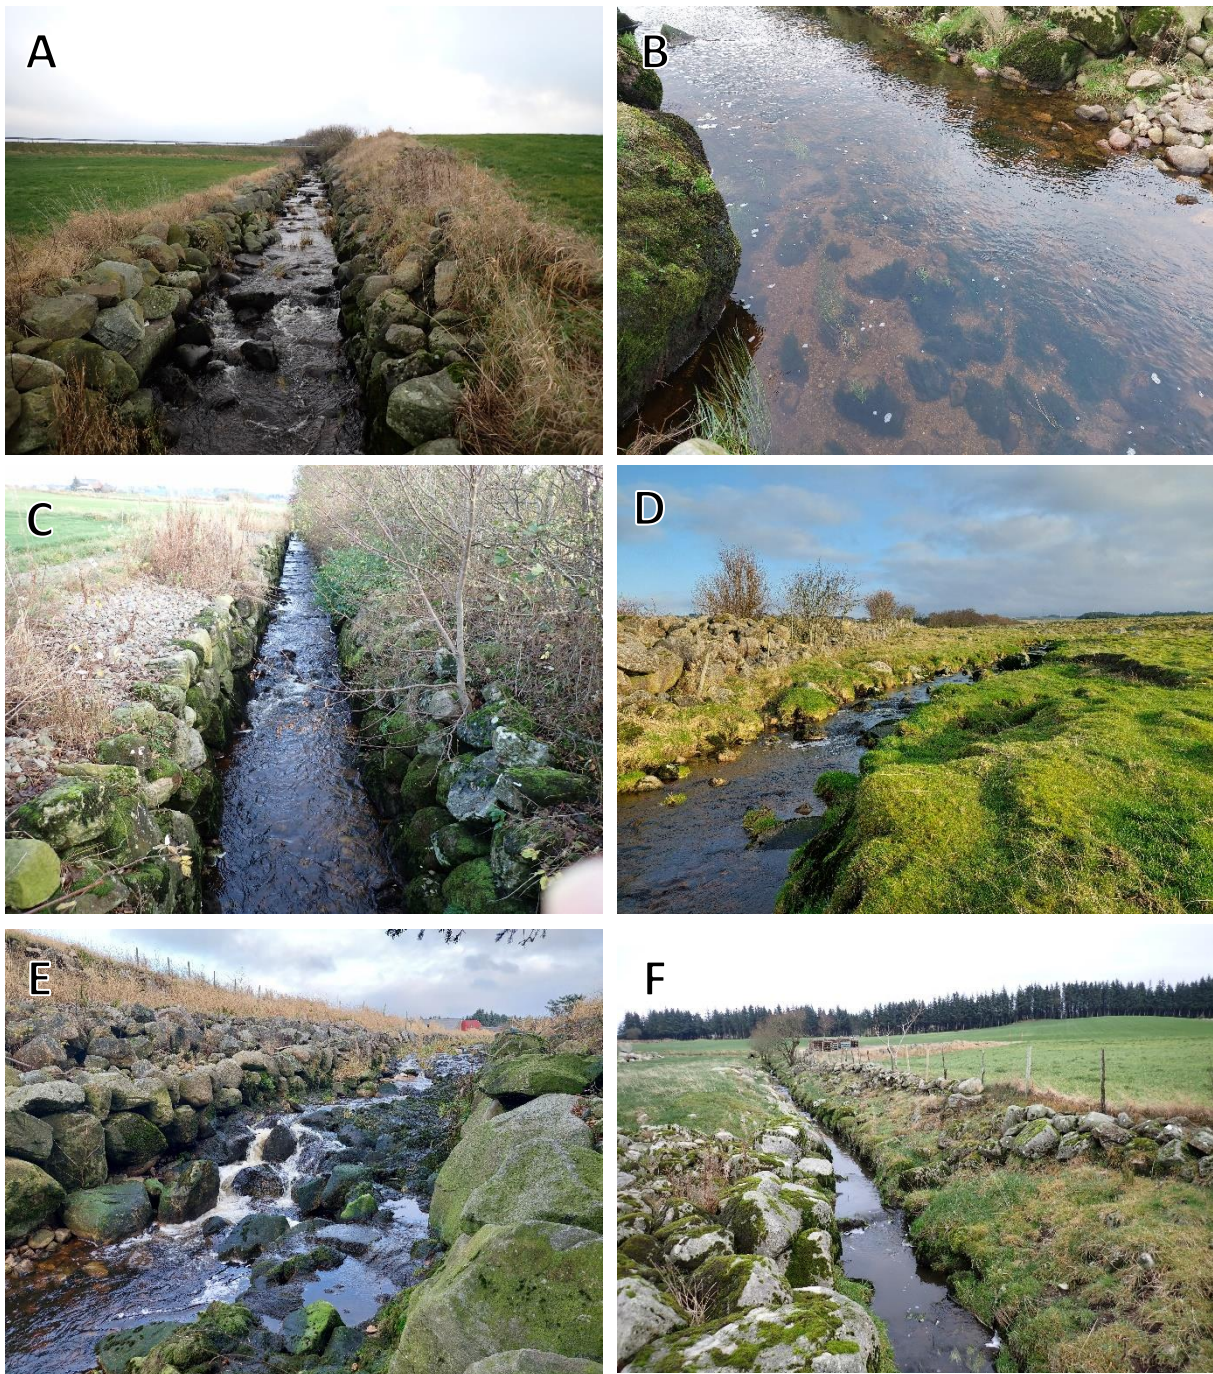
**Figur 19.** Morfologiske inngrep i Årslandsåna: A) Kanalisert elveløp og manglende kantvegetasjon i segment 1. B) Kanalisert elveløp og manglende kantvegetasjon i segment 13, der det er relativt mye finstoff som er akkumulert på bunnen. C) Utrettet og forbygd strekning med manglende kantvegetasjon i segment 26 og 27. D) Manglende naturlig kantvegetasjon i segment 35. E) Kanalisert og utrettet strekning uten kantvegetasjon, der det også ligger betong i bunnen på den ene siden av elven i segment 43. F) Kanalisert og utrettet strekning i segment 62, hvor vannet også er tydelig blakket pga. høyt innhold av finpartikler.

landskapet, men også på denne strekningen mangler det naturlig kantvegetasjon på en eller begge sider av elven (**Figur 19D, Figur 23, og Figur 24**). Fra segment 39 til 45 er det igjen et parti med kanalisering, forbygning og manglende kantvegetasjon, hvor det i partier også ligger betong i elveløpet (**Figur 19E, Figur 24**). Fra segment 45 til 52 er inngrepene i bankene mindre, men kantvegetasjon er mangelfull på store deler av også denne strekningen. Herfra og oppover er elven kanalisert, forbygd og mangler kantvegetasjon helt opp til der elven blir så liten at det ikke er forhold for produksjon av anadrom fisk (**Figur 19F**). Øverst på segment 62 kommer det ut et rør med tydelig forurenset vann, som gir visuelle, men avtakende effekt på vannet helt ned til det går inn i det lange røret ved Hålandsbotn.

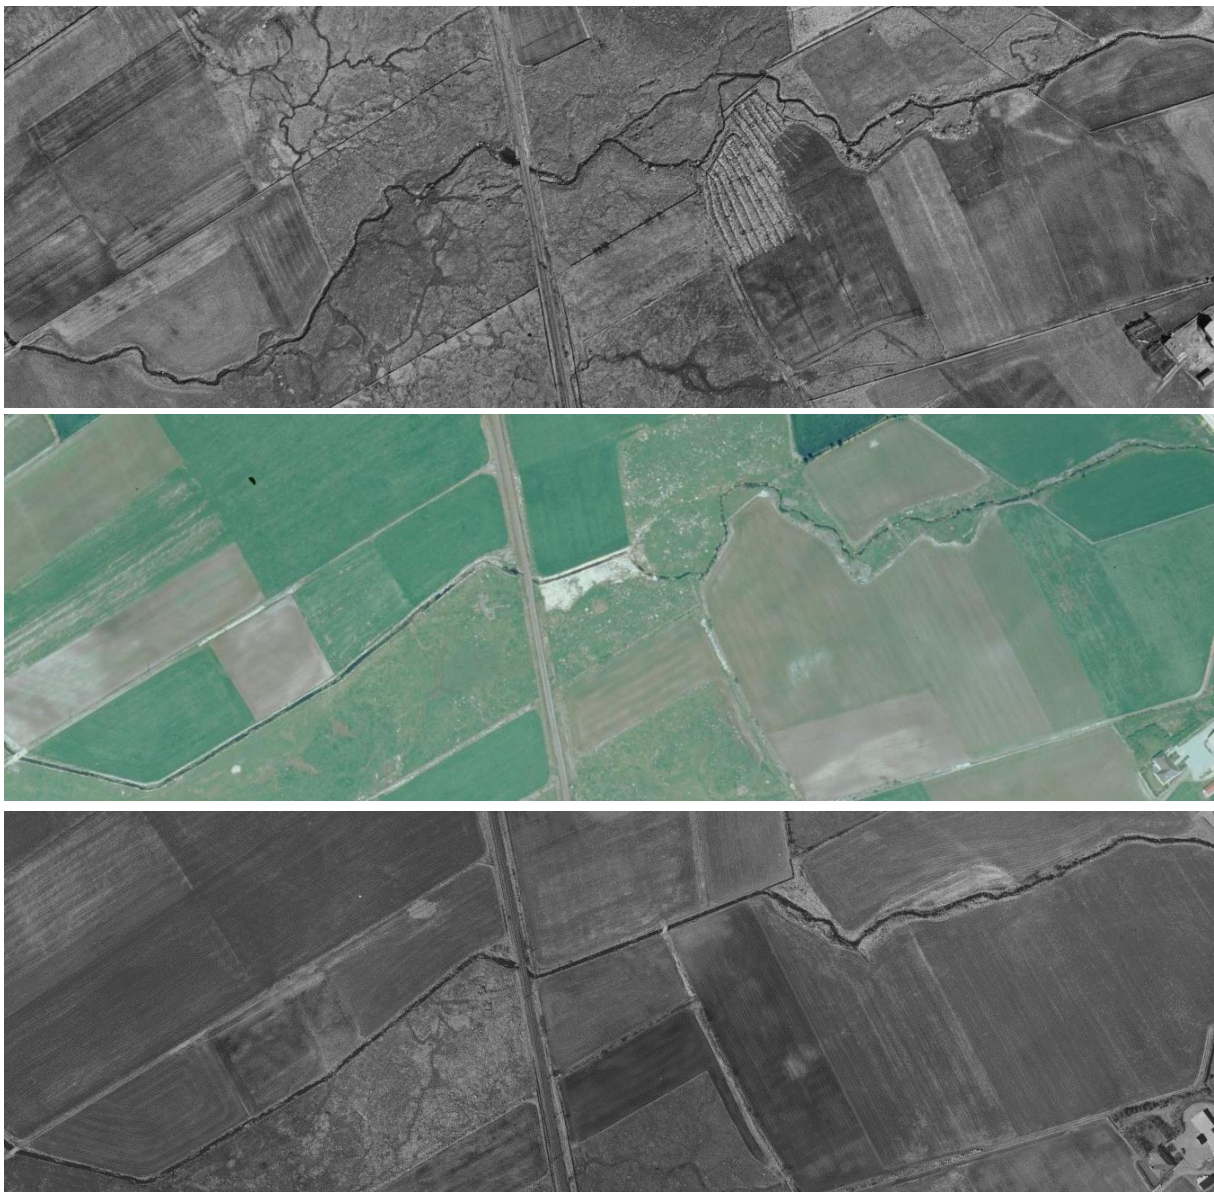
**Figur 20.** Utretting og kanalisering av elveløp nedstrøms og oppstrøms jernbanelinjen. Utrettingen i dette området skjedde i perioden 1954 til 1994, elveløpet på strekningen er redusert med fra 1222 til 1043 m. På det øverste bildet ser en også tydelig hvordan jorden blir grøftet i forbindelse med oppdyrking til jordbruksland.

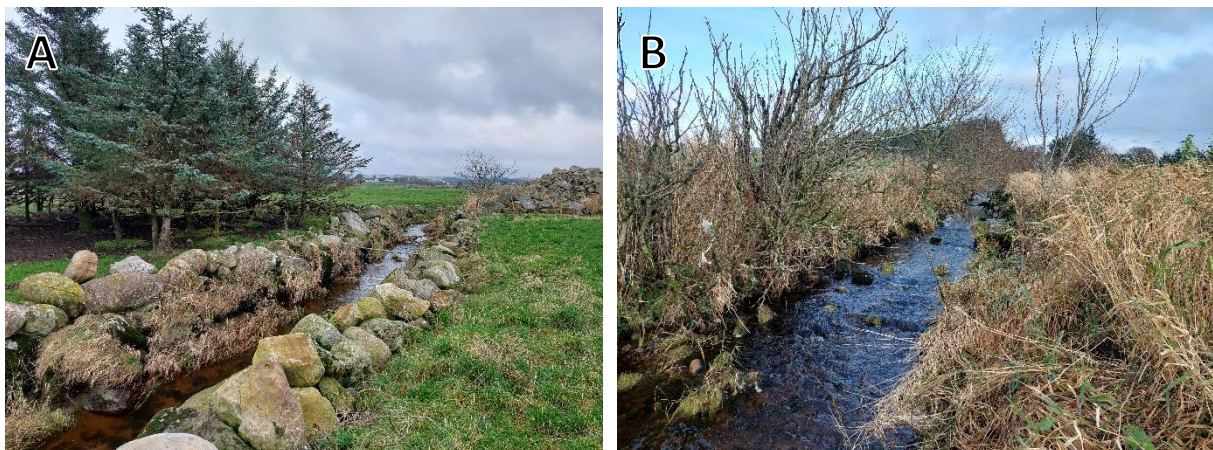
**Figur 21.** Habitatforhold i Årslandsåna: A) Lange parti med forbygninger og manglende kantvegetasjon og mye finstoff i bunnen er vanlig i midtre del. B) Lenger opp er elven mer variert, men også her er intakt kantvegetasjon ofte manglende.

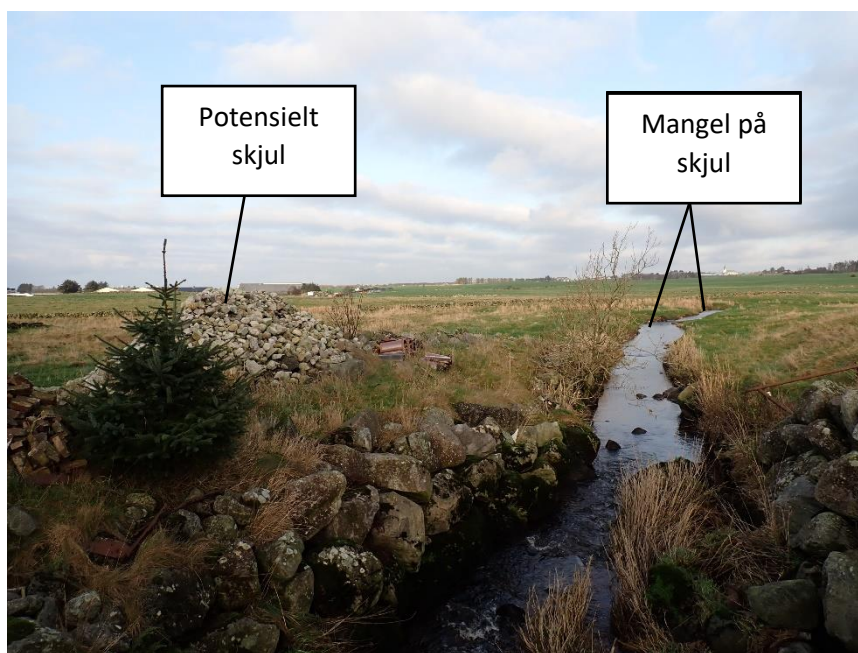
**Figur 30.** I segment 17 -20 (Figur 23) nedenfor Stavnheim er det lite skjul for fisk i elven. Like ved Stavnheim ligger en stor haug med stein som er velegnet for å etablere skjul på denne elvestrekningen.

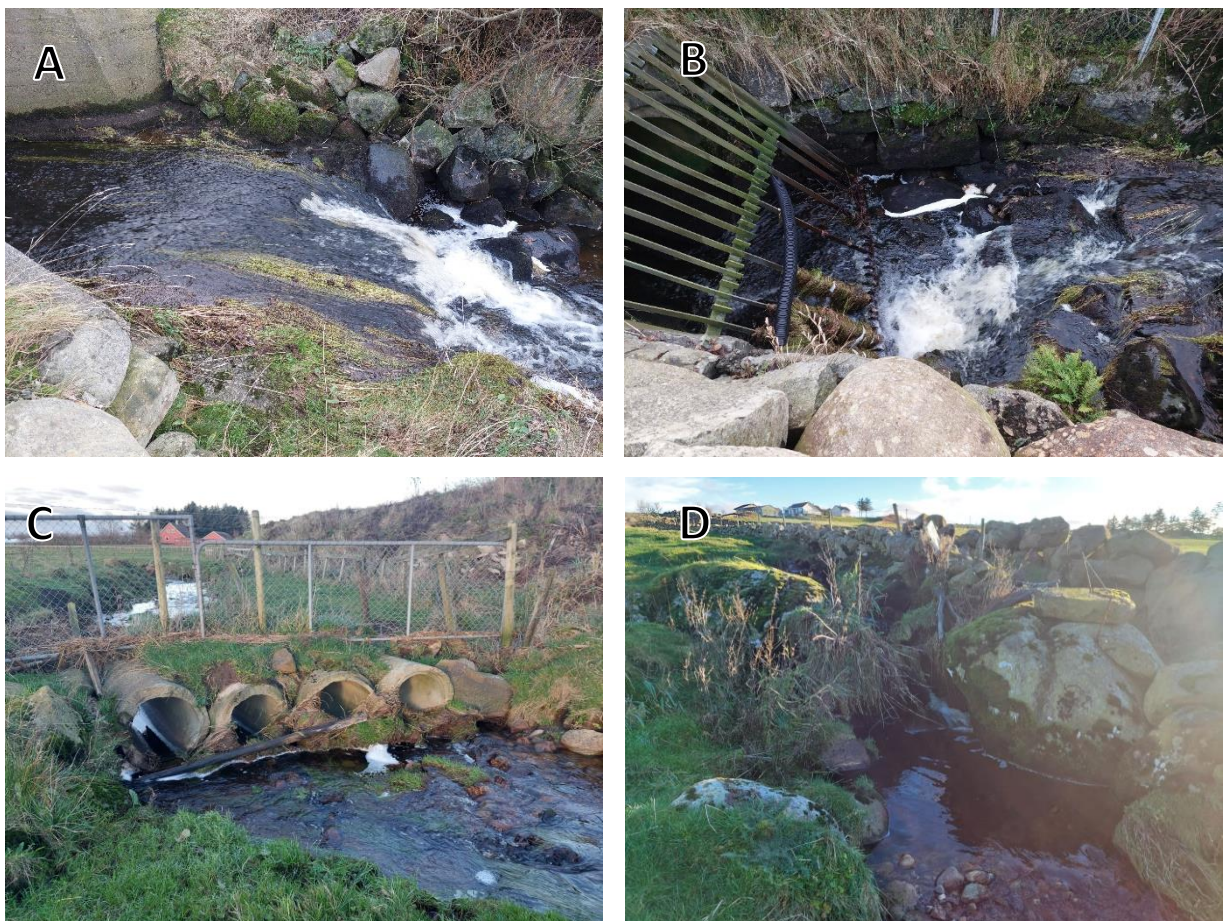
**Figur 32.** Vandringshindre og bekkelukkinger: A) Kunstig temporært vandringshinder i forbindelse med kulvert under Nordsjøvegen (Fv44) mellom segment 10 og 11. B) Utgangen av det lange røret nederst i segment 13. Røret er langt og blir noe brattere mot slutten, og blir enda brattere på det steinplastrete partiet like ovenfor røret. I sum danner dette mest sannsynlig et absolutt vandringshinder. C) Flere steder har det samlet seg masser foran rør som reduserer passeringsmulighetene for fisk, eksempelvis i segment 36. D) Større blokker i bekken utgjør et naturlig temporært vandringshinder i segment 39.

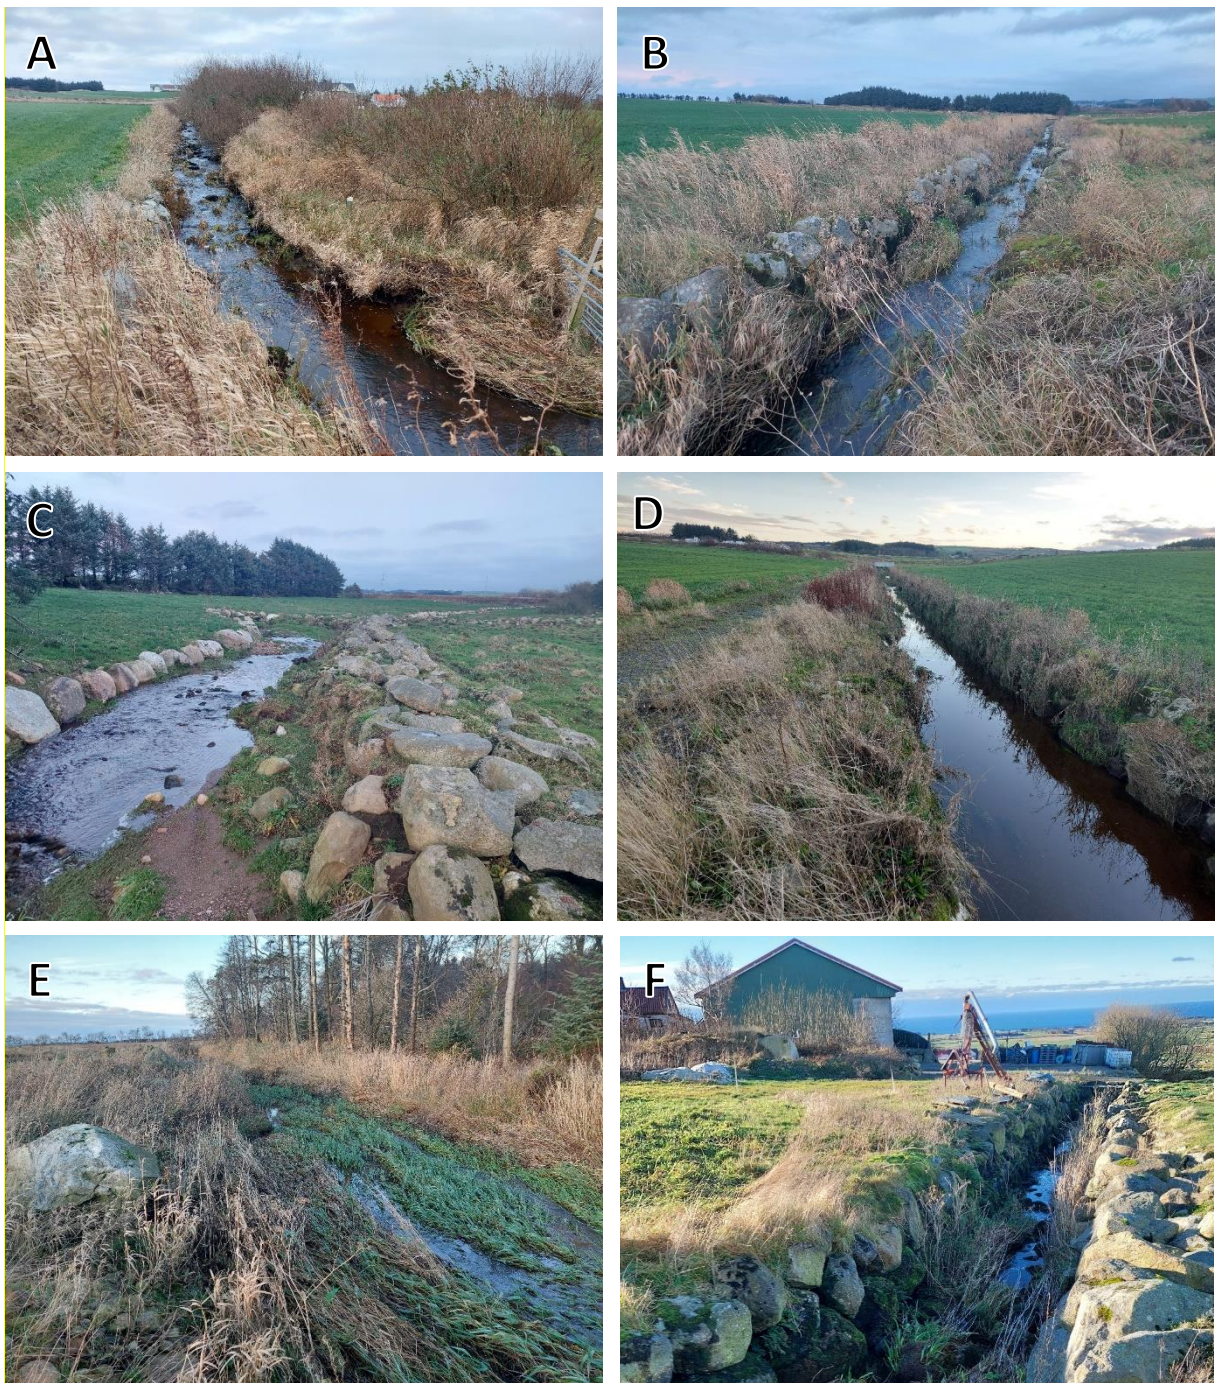
Fra sjøen og opp til segment 27 er elven stort sett kanalisert og forbygd (**Figur 33 A-D**, **Figur 36-Figur 38**). Videre oppover til segment 36 er elven med unntak av to korte strekninger mindre påvirket langs bankene og elveløpet går naturlig i landskapet (**Figur 38**). Fra segment 40 til 46 er det igjen et parti med kanalisering (**Figur 33 F**, **Figur 40** og **Figur 41**). Fra sjøen og opp til segment 10 er det delvis mangelfull kantvegetasjon, mens det videre oppover stort sett mangler naturlig kantvegetasjon på begge sider av elveløpet helt opp til slutten på den anadrome strekningen (**Figur 33**, **Figur 36-Figur 41**).

**Figur 33.** Morfologiske inngrep i Odlandsbekken: A) Manglende kantvegetasjon på den ene siden av bekken i segment 4. B) Kanalisert og forbygd elveløp og manglende kantvegetasjon i segment 15, der det har samlet seg relativt mye finstoff på bunnen. C) Delvis forbygd elvestrekning med manglende naturlig kantvegetasjon i segment 17. Forbygningen er delvis tilbaketrukket, og elven får i stor grad renne naturlig mellom forbygningene. D) kanalisert og utrettet strekning uten kantvegetasjon oppstrøms Kyrkjevegen (segment 25 og 26), hvor det har lagt seg opp mye finsedimenter på bunnen. E) Et langt parti med gjengrodd elvestrekning og manglende naturlig kantvegetasjon på den ene siden i segment 37. F) Kanalisert og utrettet strekning med manglende kantvegetasjon og delvis gjengroing i elveløpet, segment 40 og 41.

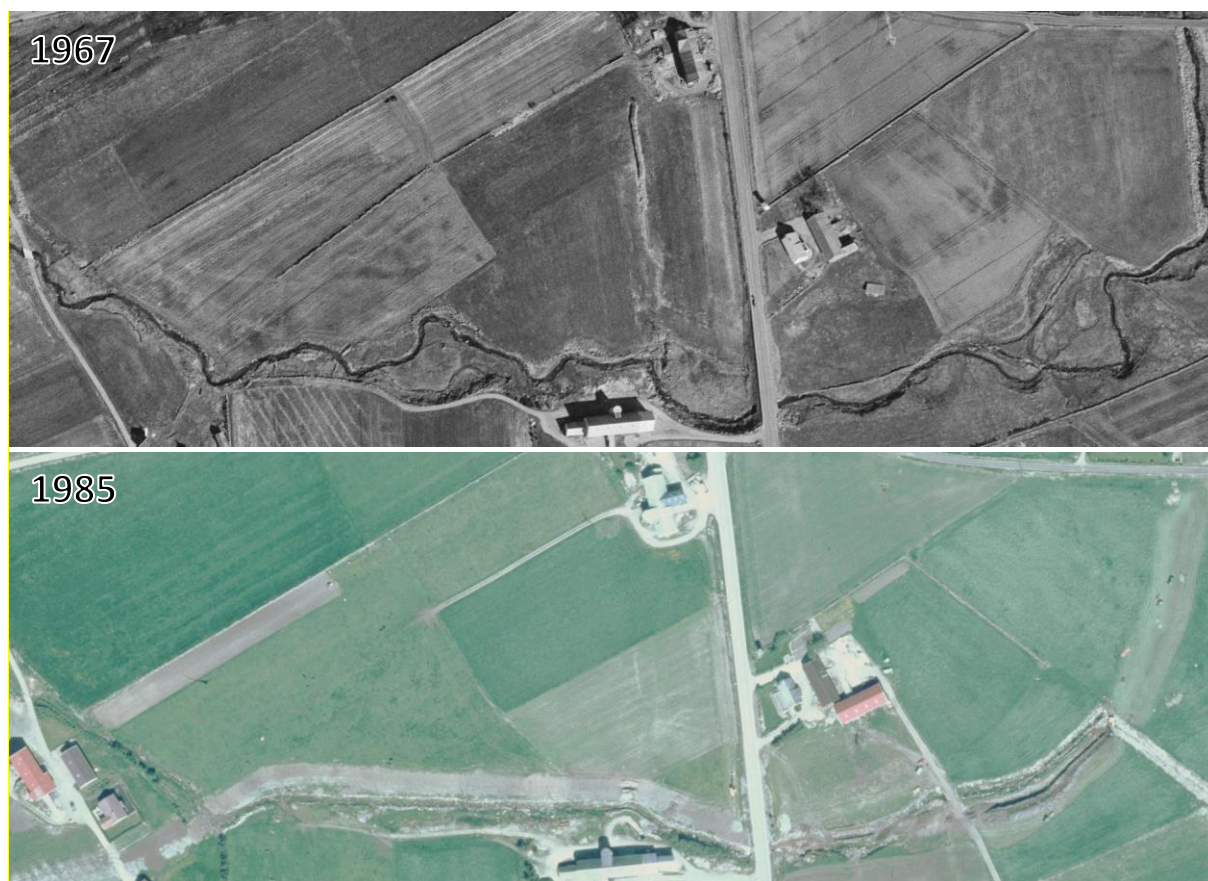
**Figur 34.** Utretting og kanalisering av elveløp oppstrøms og nedstrøms Nordsjøvegen ved Husvegg (segment 6-13), utrettingen i dette området skjedde i perioden 1967 til 1985 og 139 meter av elven er fjernet ved utretting og 172 meter er fjernet ved rørlegging av en opprinnelig strekning på 928 m.

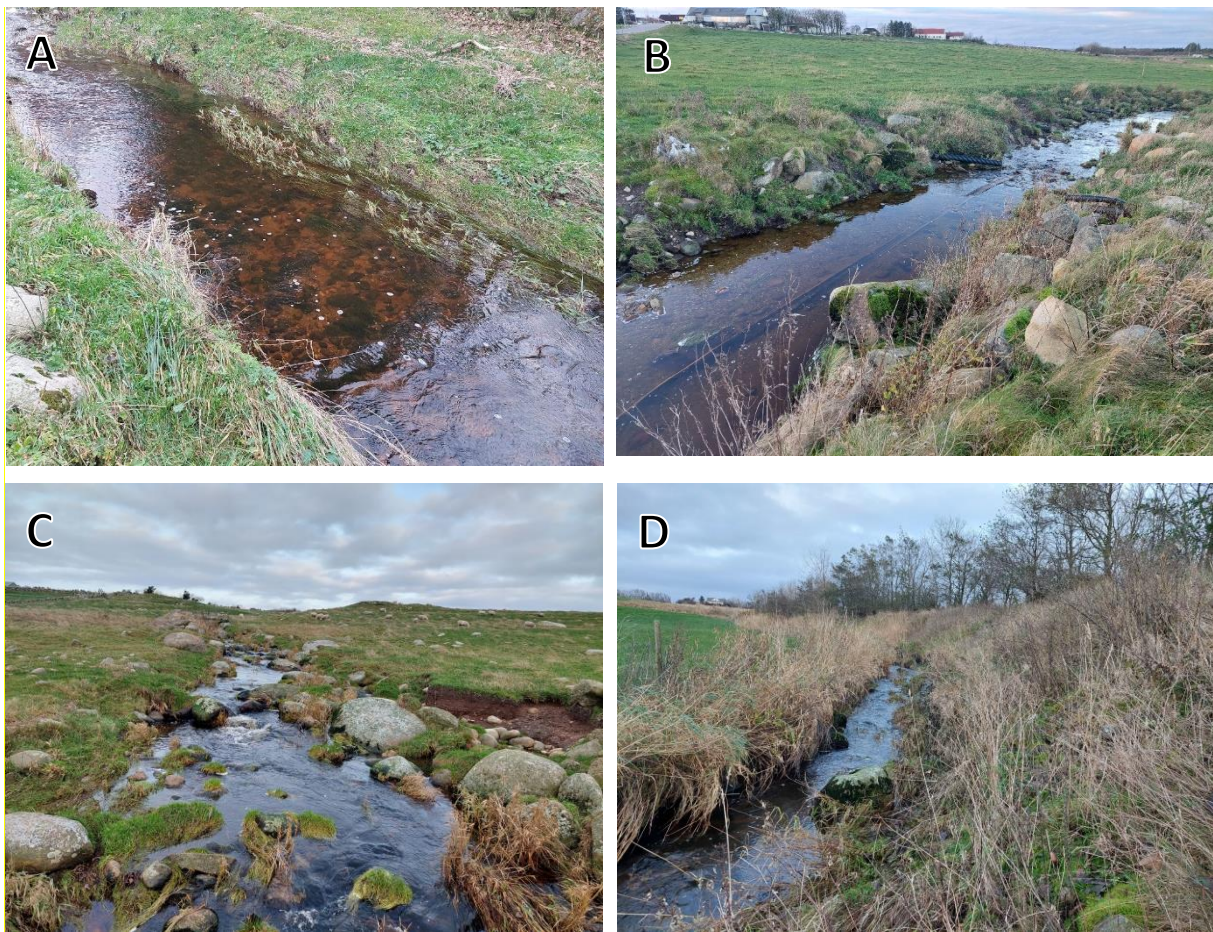
Habitatkvaliteten i Odlandsbekken er varierende og vassdraget er delt inn i 47 ulike segmenter. Moderat habitatkvalitet dominerer og dette skyldes i hovedsak graden av forbygning og manglende kantvegetasjon (**Figur 35**). Fra sjøen og opp til røret mellom segment 12 og 13 er det bra med gyteområder, men noe begrenset med skjul siden det er en del finsedimenter som ligger mellom steinene i elven. Flere segment på denne strekningen har god habitatkvalitet. Fra det øverste gyteområdet og opp til røret er det over 400 meter, men det er en del stryksegment på denne strekningen med grusflekker på større enn 1 m<sup>2</sup>, og det er ikke antatt at gytemuligheter er en begrensning for produksjonene på denne strekingen.

**Figur 35.** Habitatforhold i Odlandsbekken: A og B) Parti uten forbygninger i nedre del, men kantvegetasjonen mangler, og det er avsatt noe finstoff i bunnsubstratet C) Et strykparti rett oppstrøms utløp i sjø har god habitatkvalitet siden substratet er variert og elven har et naturlig løp. D) Et strykparti med dårligere habitatkvalitet på grunn av forbygninger og manglende kantvegetasjon.

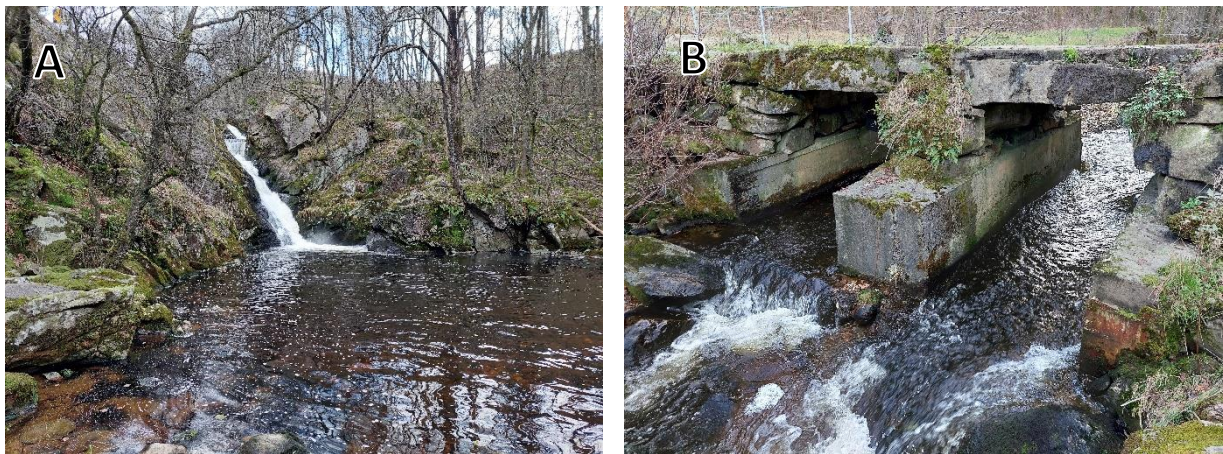
**Figur 45.** Vandringshindre og bekkelukkinger: A) Naturlig absolutt vandringshinder ca. 1,5 km fra sjøen. B) Den øverste kulverten har betong i bunnen, men er relativt enkel å passere for oppvandrende anadrom fisk.

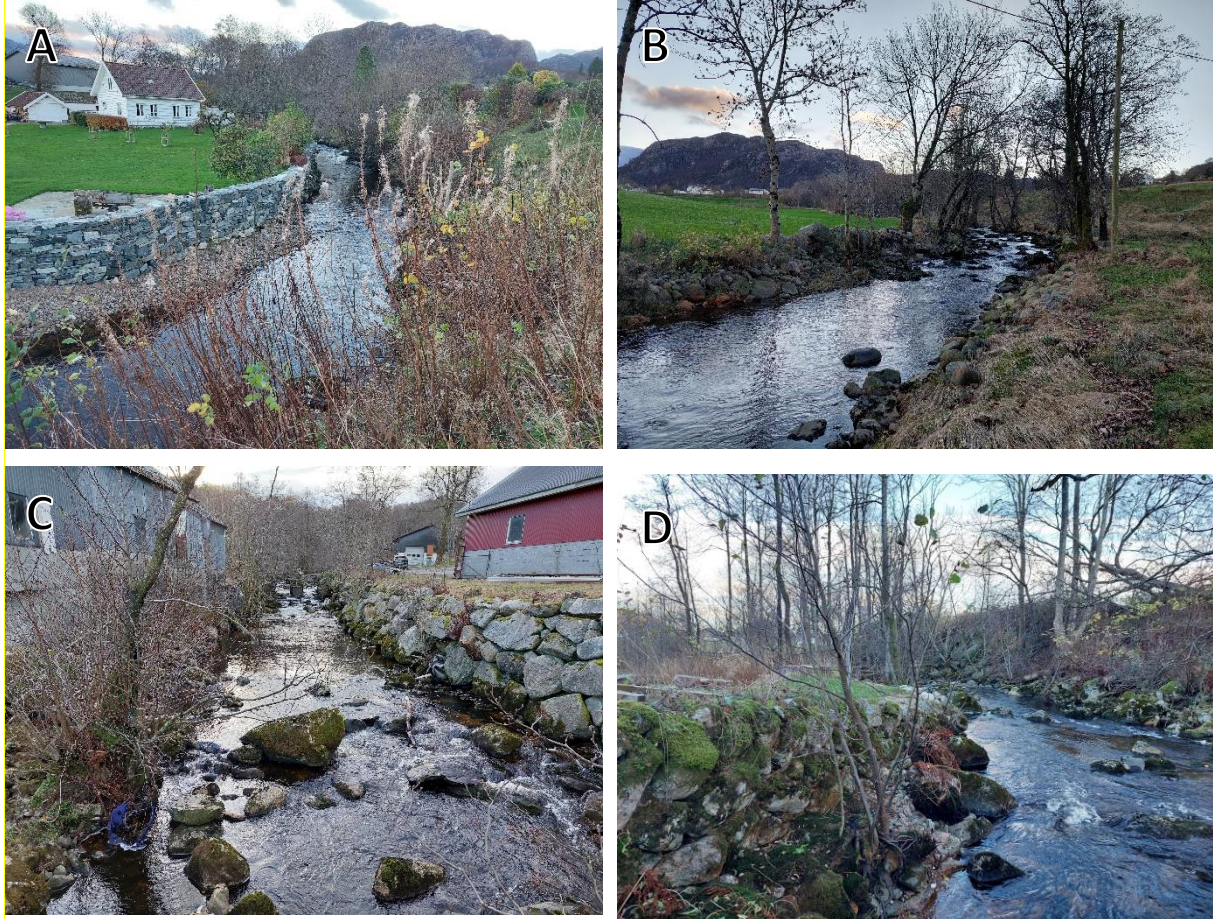
**Figur 46.** Morfologiske inngrep i Høleåna: A) Flomsikring og manglende kantvegetasjon i segment 1 og 2. B) Gamle tilbaketrunkne forbygninger og glissen og manglende kantvegetasjon i segment 2 og 3. C) Forbygninger og manglende kantvegetasjon i segment 10. D) Forbygning på vestsiden av elven i segment 4, som i liten grad påvirker habitatkvaliteten.

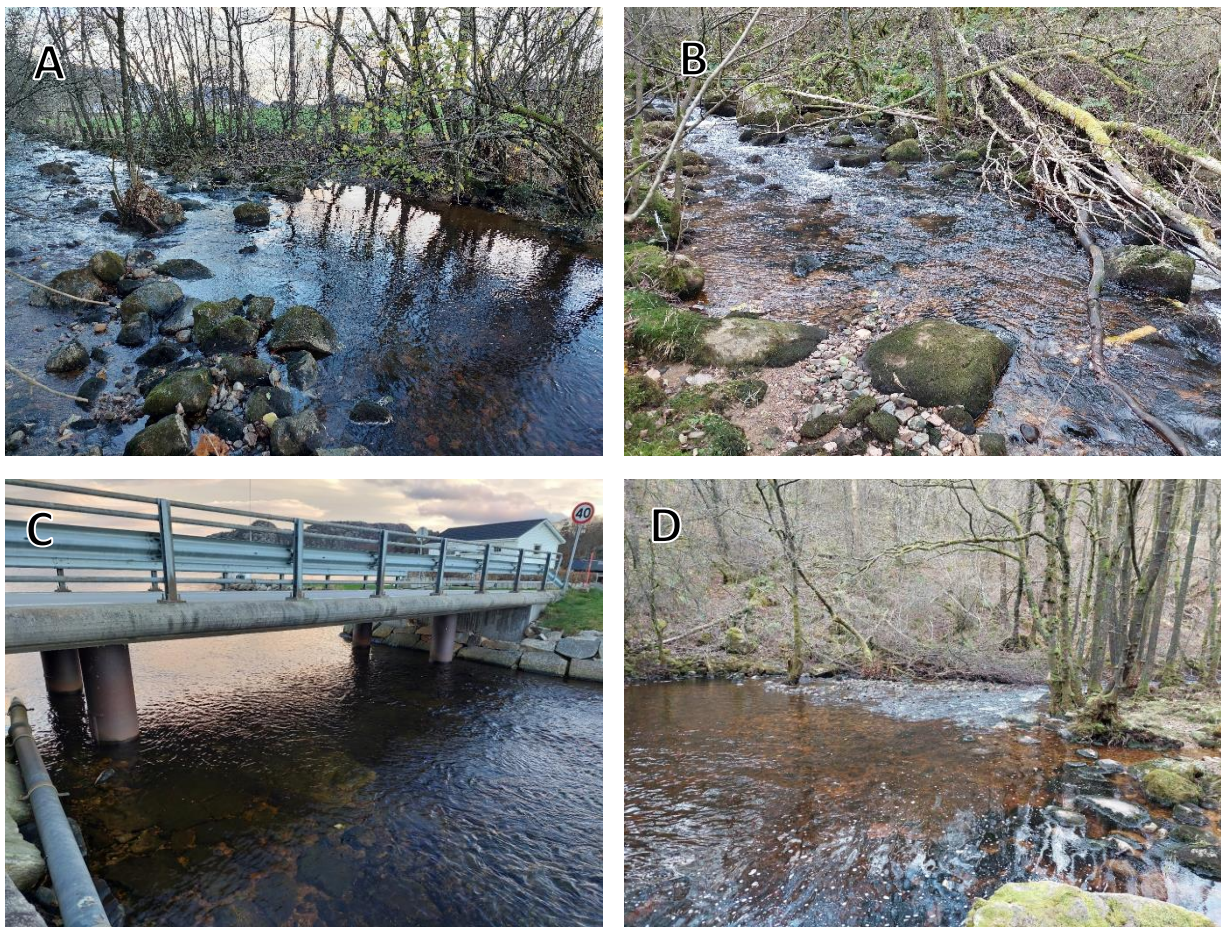
**Figur 47.** Habitatforhold i Høleåna: A) Det er for det meste høy vannfart og grovt substrat i elven, men med innslag av egnet gyttiesubstrat på hele strekningen, her fra nedre del i elven, segment 3. B) Typisk strykparti med egnet gyttiesubstrat, segment 13. C) Rett før utløpet i sjø er det et parti med betongdekke i elvebunnen og grov, pakket stein. D) Eneste større gyteområde i Høleåna er i øvre del, segment 14.

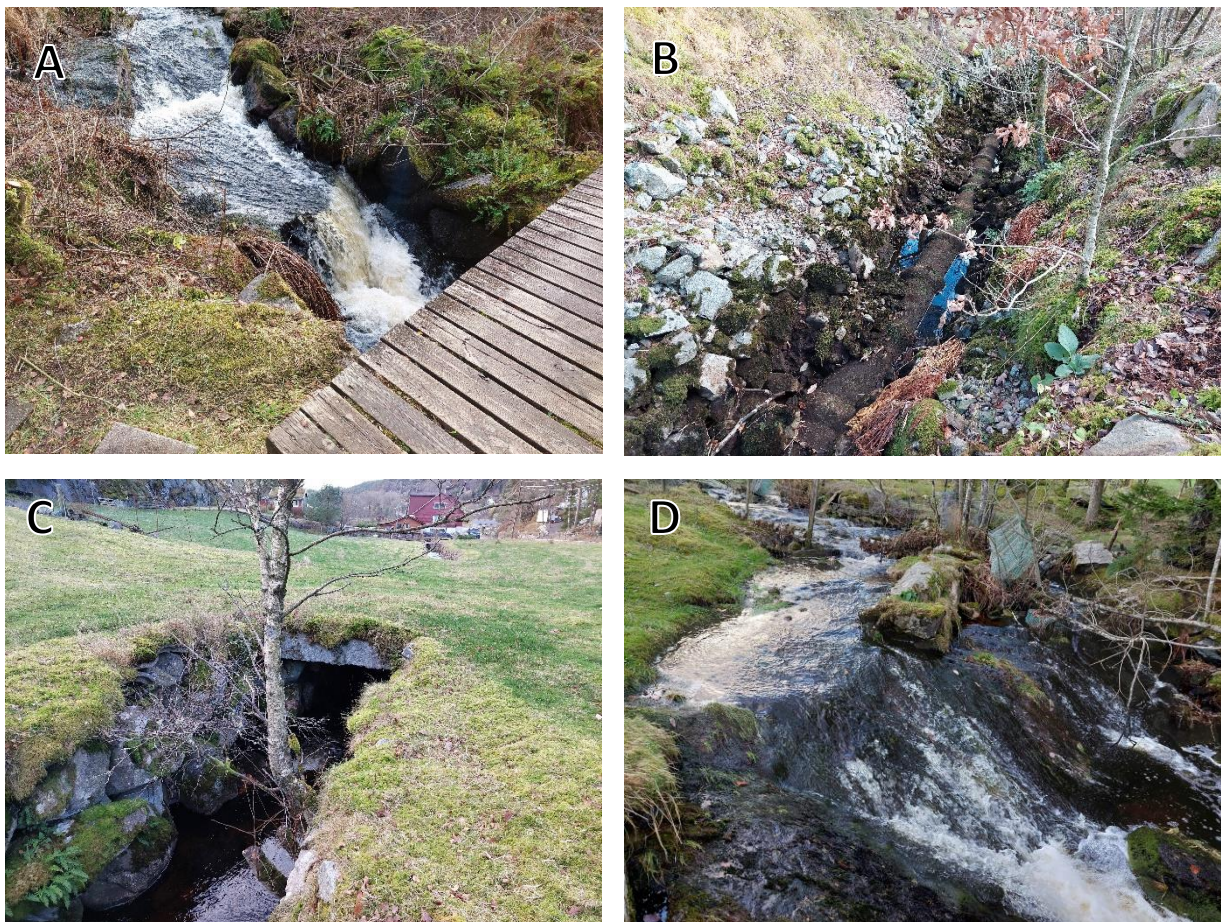
**Figur 53.** Vandringshindre og bekkelukkinger: A) Naturlig temporært vandringshinder nederst i Lauvåsvågbekken. B) Kunstig temporært vandringshinder, rør i bekken i segment 11. Alt vannet går i røret ved lav og middels vannføring og det er bare mulig for oppvandrende fisk å passere røret ved høy vannføring. C) Bekkelukking langs Bersagelveien, hvor bunnen er naturlig og det er enkelt for fisk å passere gjennom kulverten. D) Strykparti med bratt fjell og berg i elvebunnen i segment 21 utgjør et naturlig temporært vandringshinder.
