# Habitatkartlegging av sjøørretbekker i Jæren vannområde i 2022

# Biota Naturkompetanse AS

| Habitatkartlegging av sjøørretbekker i Jæren vannområde i 2022 | Rapportnr.<br>4 | Dato<br>11.01.2023 |

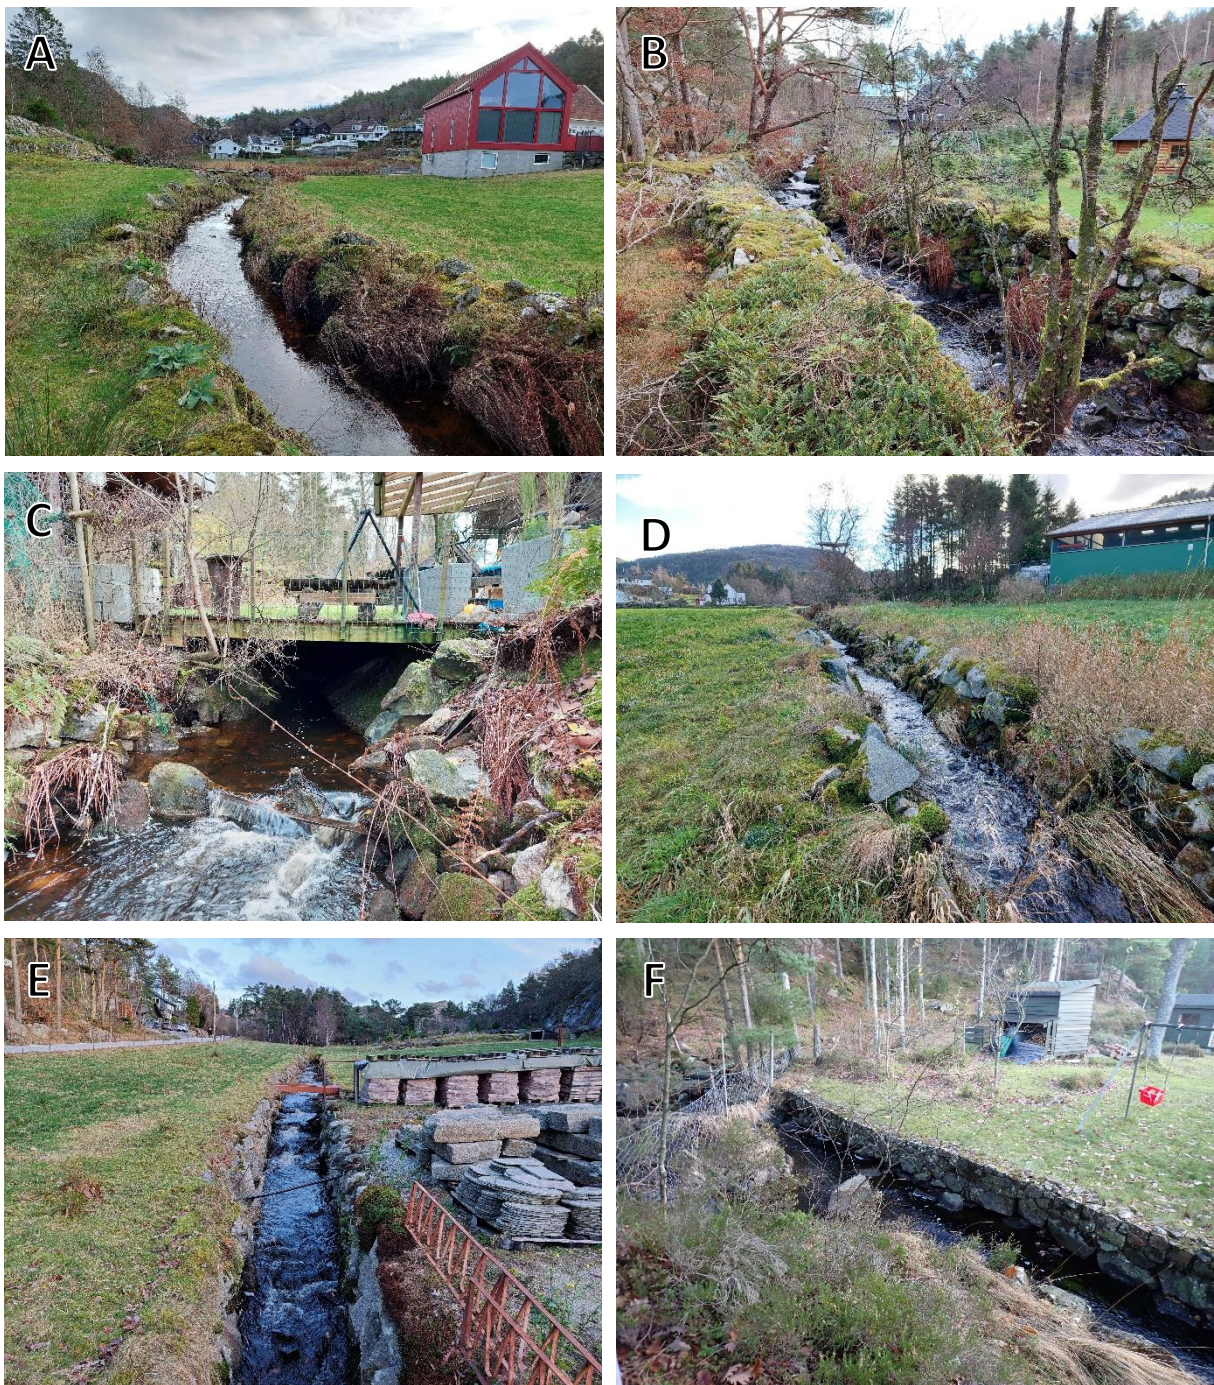
**Figur 54.** Morfologiske inngrep i Lauvåsvågbekken: A) Kanalisert elveløp med forbygninger og manglende kantvegetasjon i segment 4. B) Kanalisert elveløp med delvis intakt kantvegetasjon (segment 7) C) Betong langs bankene og terrasse over elven i segment 7. D) Utrettet kanalisert elvestrekning med forbygninger på begge sider og manglende kantvegetasjon i segment 12. E) kanalisert og utrettet strekning uten kantvegetasjon langs Bersagelveien i segment 25. F) Forbygning og manglende kantvegetasjon nederst i innløpsbekken til Søravatnet (segment 35).

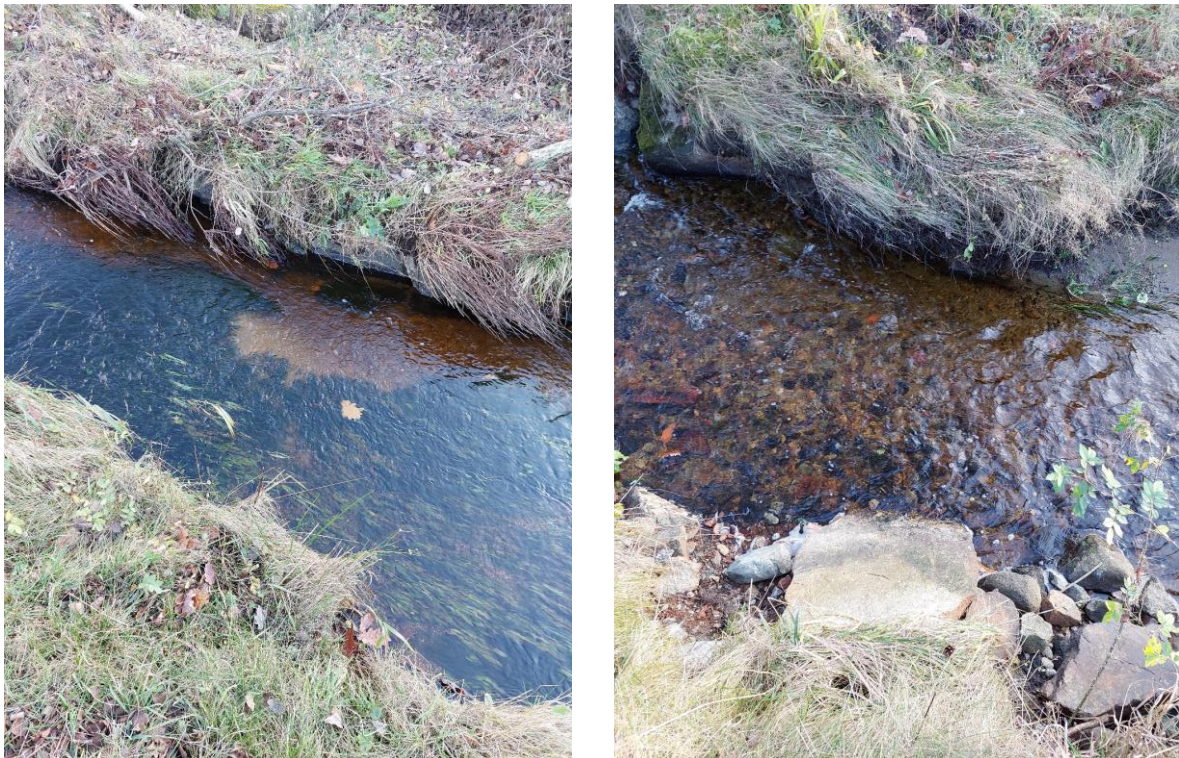
**Figur 55.** Habitatforhold i Lauvåsvågbekken: A) Gyteområder med manglende kantvegetasjon og mye finstoff i bunnen i segment 24. B) Gyteområde i segment 25, der det nylig er gjort tiltak, har bedre substrat, men mangler fortsatt kantvegetasjon.

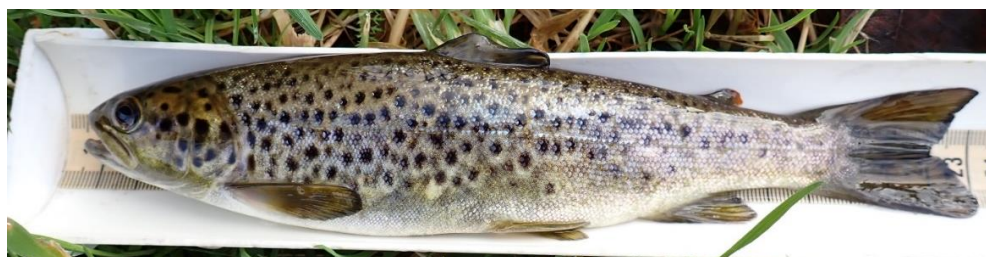
**Figur 60.** Sjøørret på ca. 22 cm fanget i nedre del av elven, slitt ryggfinne viser at den har vært utsatt for beiteskader fra lakselus.

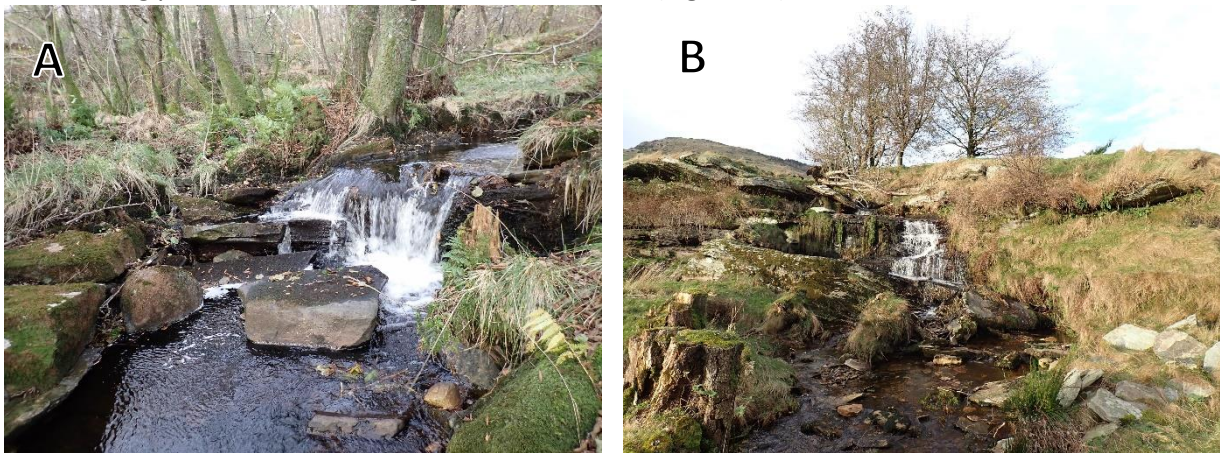
**Figur 62.** Vandringshindre: A) Naturlig temporært vandringshinder øverst i segment 2. B) Absolutt vandringshinder 0,5 km fra sjøen.

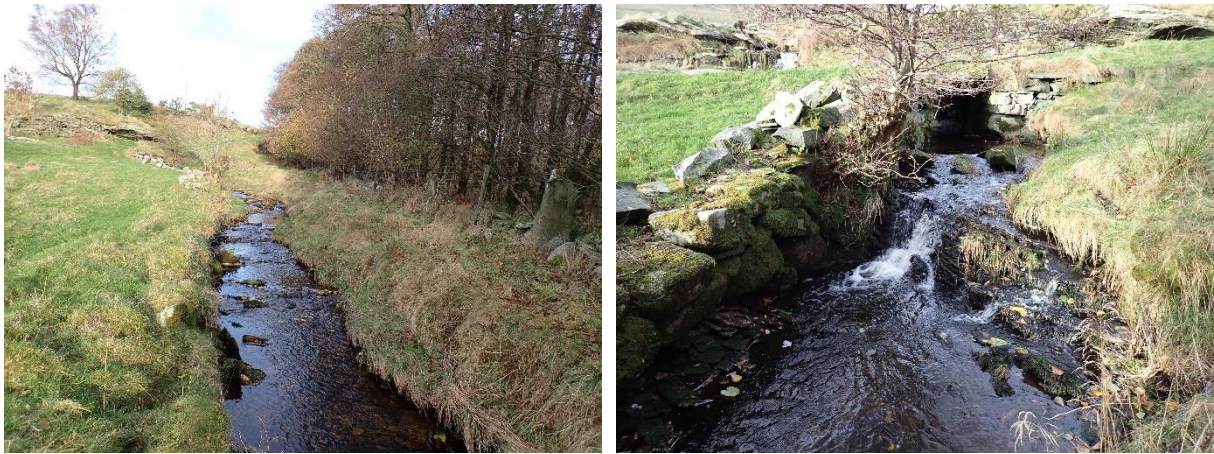
**Figur 63.** Morfologiske inngrep i bekk på Askje: A) Forbygninger og manglende kantvegetasjon i segment 10. B) Forbygninger, manglende naturlige kantvegetasjon, temporært vandringshinder og bekkelukking i segment 11.

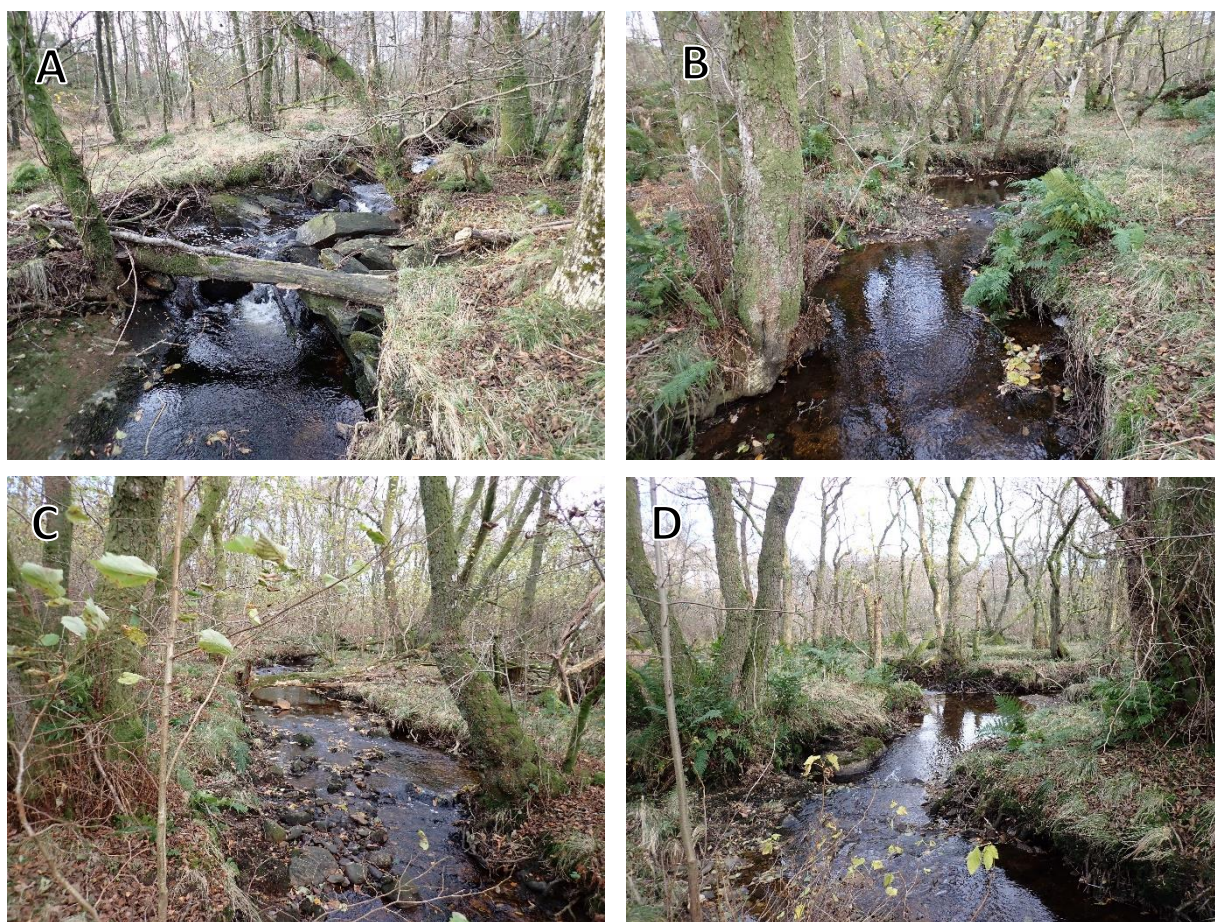
**Figur 64.** Habitatforhold i Bekk på Askje: A) I segment 2 er det lite grus i elvebunnen, noe som reduserer habitatkvaliteten noe. B) Høy morfologisk variasjon, varierende substrat og velutviklet kantvegetasjon i segment 3 C) og D) Høy morfologisk variasjon, varierende substrat og velutviklet kantvegetasjon i segment 8 og 9.
