Habitatkartlegging,  
ungfiskundersøkelse og forsalg  
til tiltak i anadrom del av  
Daleelva, Hustadvika  
kommune

Rådgivende Biologer AS 3548

3548

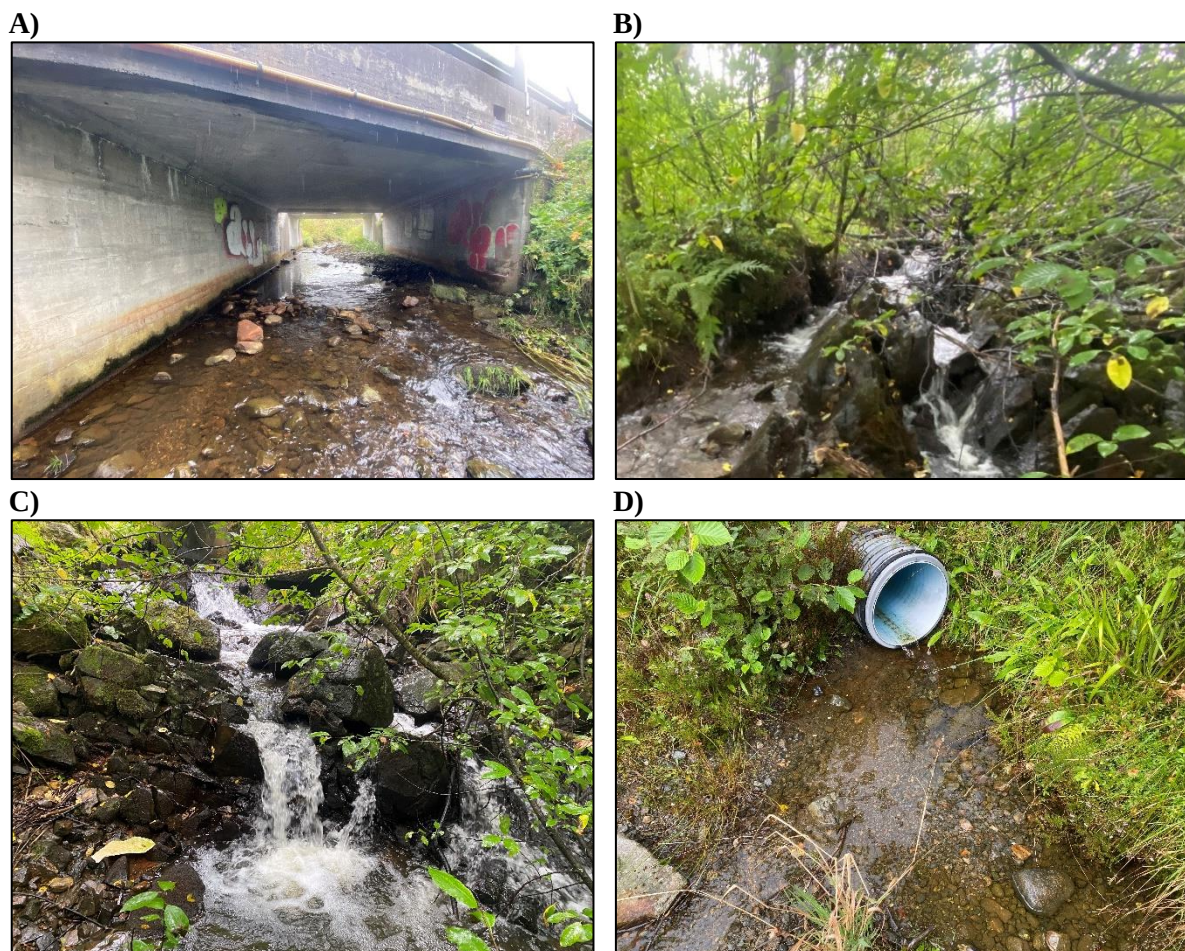
**Figur 3.** Vandringshindre og bekkelukkinger i hovedløpet av Daleelvavassdraget: **A)** Kulverten under Myrbostadvegen, i overgangen til segment 17, er av betong. Bunnssubstratet er naturlig, og det er enkel passasje for anadrom fisk. **B)** Naturlig temporært vandringshinder i segment 18. **C)** Naturlig temporært vandringshinder like nedstrøms betongkulverten i forbindelse med traktorvei, øverst i segment 20. **D)** I segment 41 øverst i Myrbostadgrova er kartlegging avsluttet der elven blir for liten for nevneverdig fiskeproduksjon. Videre opp er bekken lagt i et rør under en grusvei, og terrenget blir bratt.

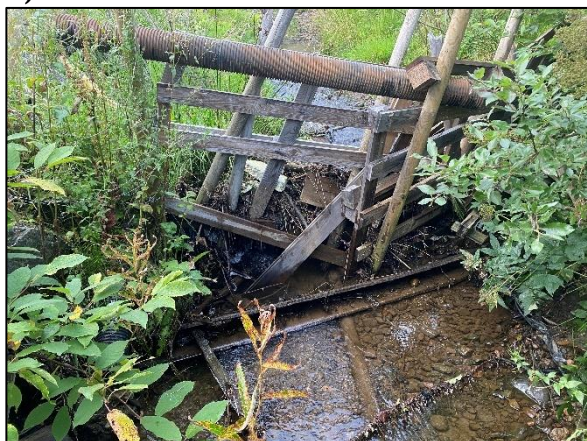
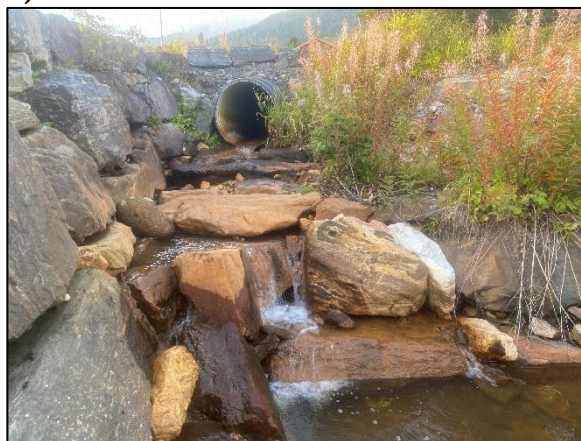
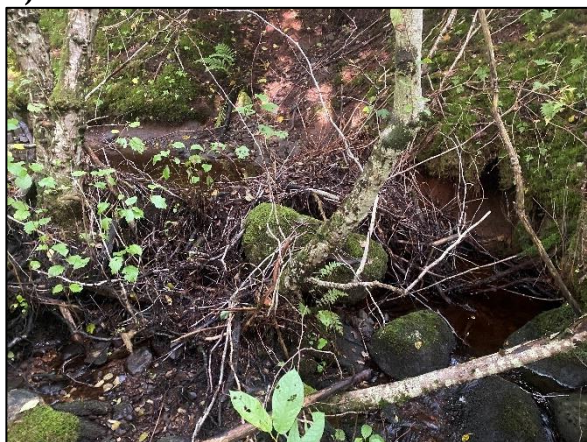
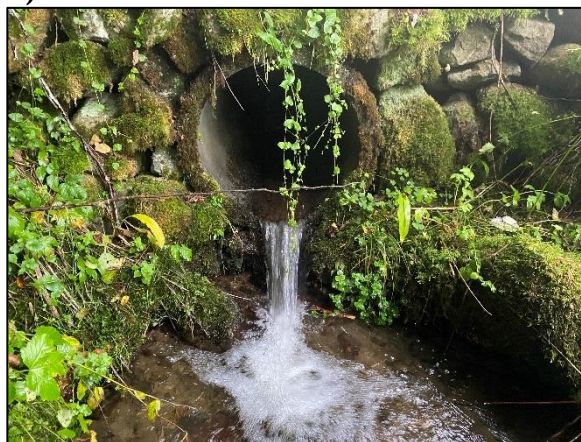
I bekken fra Dallia er det to temporære vandringshindre, begge kunstige (se kart i **figur 16**). Det nederste vandringshinderet ligger i segment E3 og skyldes gjenklogging av løpet grunnet søppel, røtter og kratt. Det andre menneskeskapte vandringshinderet befinner seg øverst i segment E5 og er krevende å forsere også ved høy vannføring. Der går et gjerde over bekken og dette har ansamlet en del drivved, hvilket vanskeliggjør oppvandring for fisk (**figur 4A**). Ca. 560 m opp fra hovedelven blir bekken for marginal for anadrom fiskeproduksjon. Det er én bekkelukking i bekken, røret som går under Myrbostadvegen, i

Det er fire bekkelukkinger i bekken, to kulverter og to rør. Kulvertene, i hhv. segment A1 og A2, har grei passasje for fisk. De to rørene, øverst i segment A5, er derimot forhøyet slik at disse kan være litt vanskeligere å passere (**figur 4D**).

**Figur 4.** Vandringshindre og bekkelukkinger i sideelvene i Daleelva: **A)** Kunstig, temporært vandringshinder i bekken fra Dallia i form av et gjenklogget gjerde. **B)** Kunstig, absolutt vandringshinder øverst i Glåmå. **C)** Naturlig, temporært vandringshinder i segment G7 i Skogagrova. **D)** Røret øverst i Hinnågardsbekken er forhøyet og gjør videre oppvandring krevende. **E)** Røret der Glåma renner ut i hovedløpet utgjør ikke et krevende vandringshinder, men vanddybden under kan med fordel økes for å lette oppvandring for både ungfisk og gytefisk.

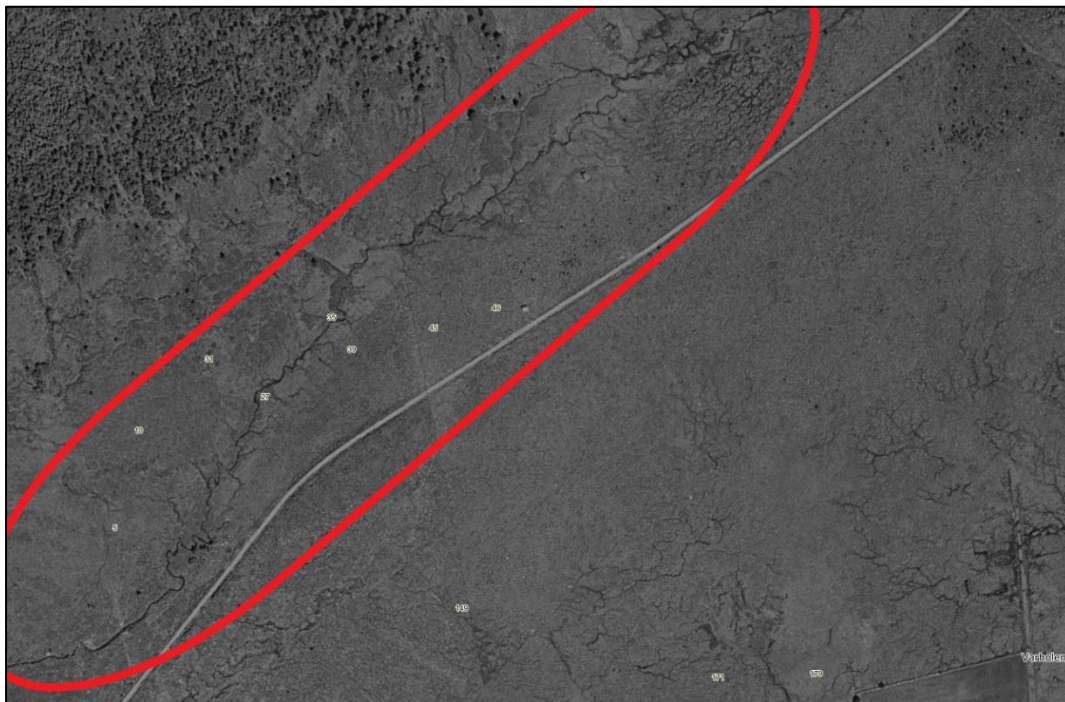
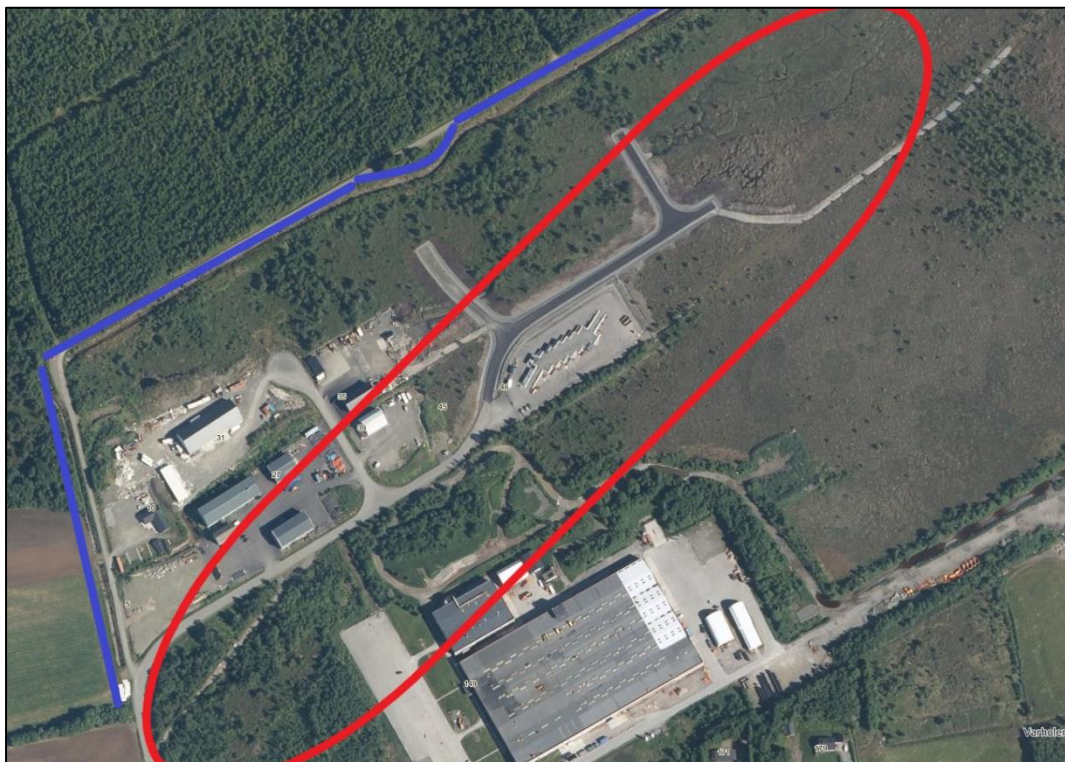
**Figur 5.** Endring av elveløpets utforming i øvre del av Daleelva, ved Varhol industriområde. Rødt omriss indikerer elveløpets utforming i 1960, og blå linje indikerer løpets utforming i dag. **A)** Bilde fra 1960: Naturlig meanderende elveløp gjennom myrområde. **B)** Bilde fra 2018: Flytting og kanalisering av elveløp i forbindelse med etablering av industriområde. Bilder hentet fra [norgebilder.no](http://norgebilder.no).

Det vil også kunne være hensiktsmessig med gjenslynging og restaurering av de utrettede/kanaliserte segmentene 38-41, langs Varhol industriområde (se **figur 5**). Den nedre delen av dette partiet er kanalisert i en nokså dyp grøft, noe som medfører at gjenslyngning her vil kreve relativt omfattende masseforflyttinger for å utvide grøftens bredde. Videre oppover i segment 39-41 blir terrenget noe jevnere slik at gjenslyngning her vil være noe mindre ressurskrevende å utføre. I forbindelse med gjenslyngningen, anbefales det å etablere en høl som er ca. 4 m lang og 3 m bred, og opptil 1 m dyp, som kan fungere som standplass til gytefisk i tørrere perioder. Det kan også graves ut flere mindre kulper med 50-60 cm dybde (eller øke dybde på eksisterende rennepartier) som vil sikre vanndekt areal og standplasser også for ungfisk. Videre anbefales det utlegg av stein i klynger, spredt i elvestrekningen som restaureres, særlig med fokus på områder med liten forekomst av grove steiner i bunnsubstratet. Det anbefales også å etablere ett gyteområde i segment 38 eller 39, med utlegg av gytegrus på ca. 10 m<sup>2</sup>, med egnet dybde og vannfart (ved lav vannføring).

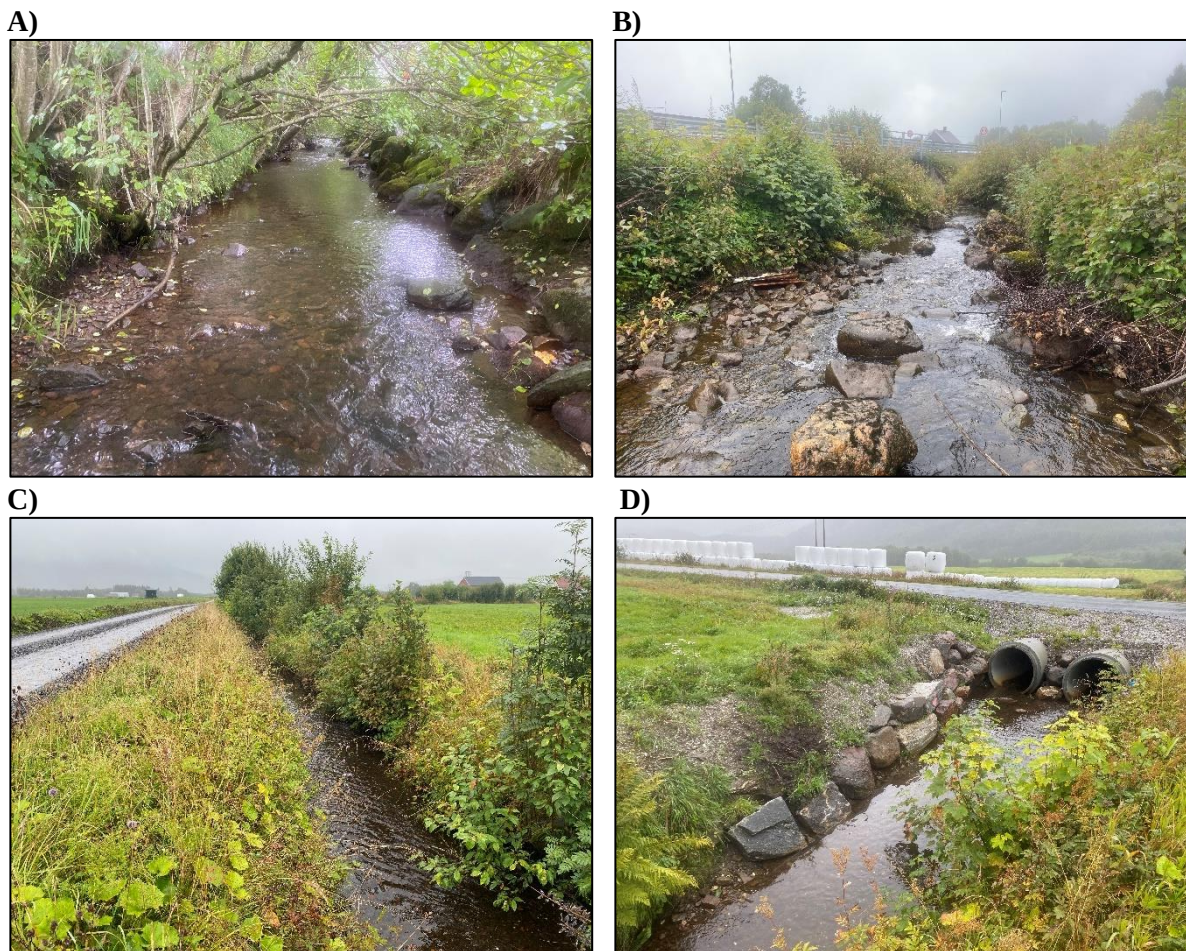
**Figur 6.** Morfologiske inngrep i Daleelva: **A)** Gamle steinforbygninger mot sør i segment 14. **B)** Manglende kantvegetasjon i segment 17. **C)** I segment 29 er det lite kantvegetasjon mot nord. **D)** Forbygninger på vestlig side øverst i segment 31. Kantvegetasjonen er også fjernet.

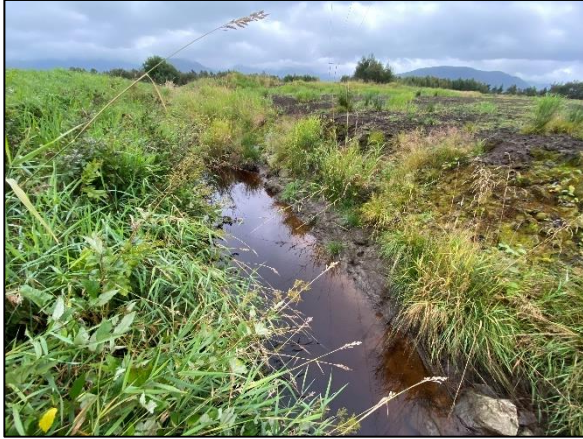
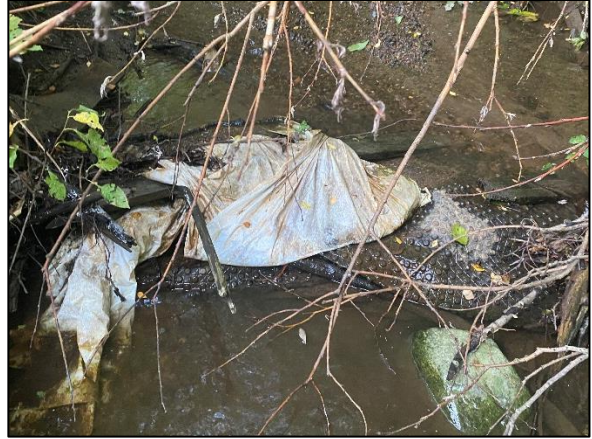
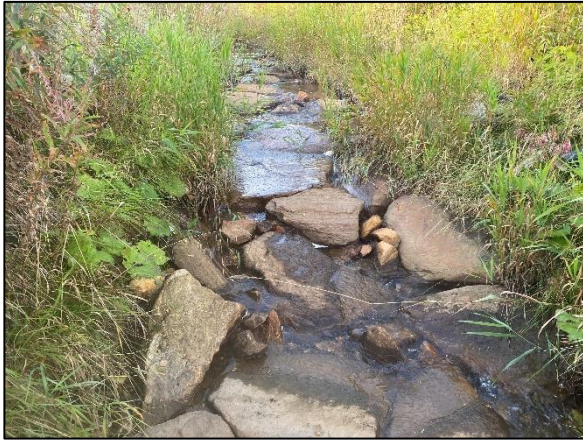
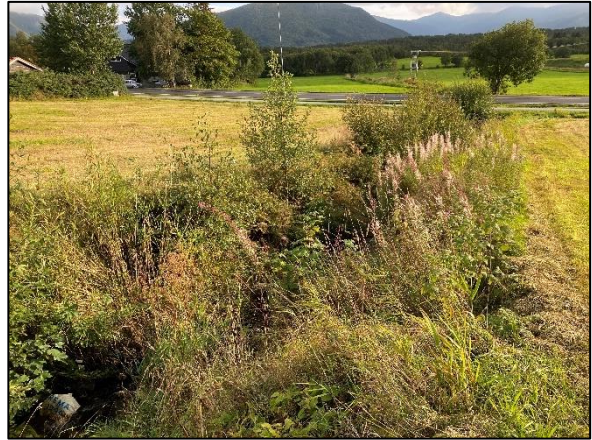
I Løken er det ingen inngrep i bankene, og med unntak av én bekkelukking er det ikke inngrep i bunnen. Kantvegetasjonen er mangelfull i segment D1-D4 (**figur 7A**), men ellers er kantvegetasjonen tett (se kart i **figur 14** og **figur 15**). Mesteparten av bekken er utrettet, og det er store inngrep i nedbørsfeltet i form av dyrket mark, bebyggelse og infrastruktur. Dette bidrar til å trekke ned, slik at morfologisk status er «svært dårlig» (**tabell 4**).

I bekken fra Dallia har løpet blitt utrettet nedstrøms Myrbostadvegen, men ellers er det inngrep i bankene. Foruten om bekkelukkingen er det ingen inngrep i bunnen. Kantvegetasjonen er mangelfull i segment E1-E2, E5-E6, og E8 (se kart i **figur 16**). Det er store inngrep i nedbørsfeltet (boligområder), som sammen med utrettingen av bekkeløpet resulterer i «dårlig» morfologisk status (**tabell 4**). Det ble også registrert betydelige mengder søppel (plast, isopor, bildekk etc.) i og langs bekkeløpet ved næringsområdet ved segment E3-E5 (se eksempelfoto i **figur 7B** og kart i **figur 16**).

Hele strekningen i Glåmå er utrettet, og bankene er forbygde langs hele strekningen (se kart i **figur 17**). I tillegg til bekkelukkingen nederst er det inngrep i bunnen i form av steinplastring i segment F3 (**figur 7C**). Kantvegetasjonen er mangelfull langs hele strekningen. Det er moderate inngrep i nedbørsfeltet, hovedsakelig i form av jordbruksareal i sør. Utrettingen og mangelen på kantvegetasjon gjør at Glåmå får en samlet morfologisk status som er «svært dårlig» (**tabell 4**).

**Figur 7.** Morfologiske inngrep i sidebekkene: **A)** I segment D1-D4 i Løken har kantvegetasjonen blitt fjernet. Bekken er også utrettet fra gammelt av. **B)** Det ble observert store mengder plast og annen forsøpling i bekken fra Dallia. **C)** I segment F3 i Glåmå er det steinplastring i bunnen. Bankene er forbygde og kantvegetasjonen mangelfull. **D)** I segment G3 i Skogagrova har bekken blitt utrettet og kantvegetasjonen fjernet.

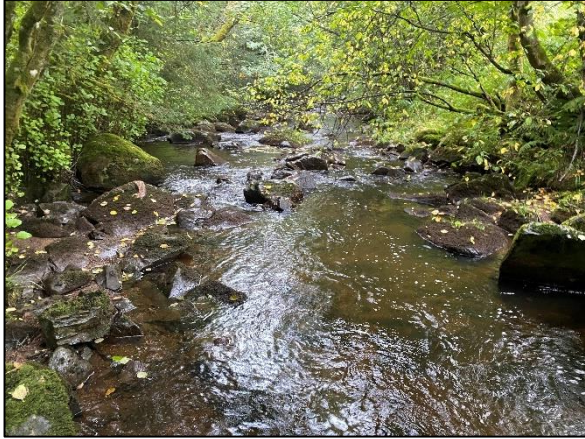
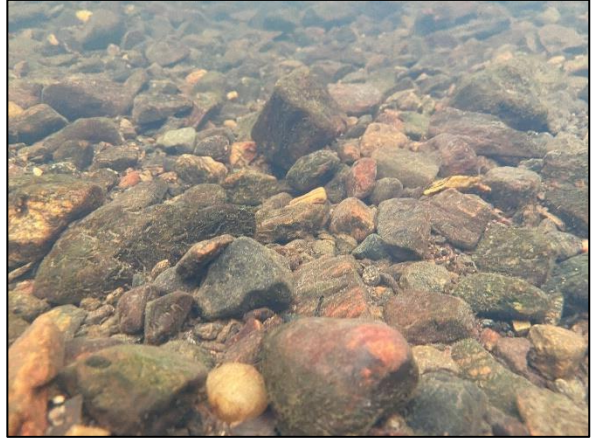
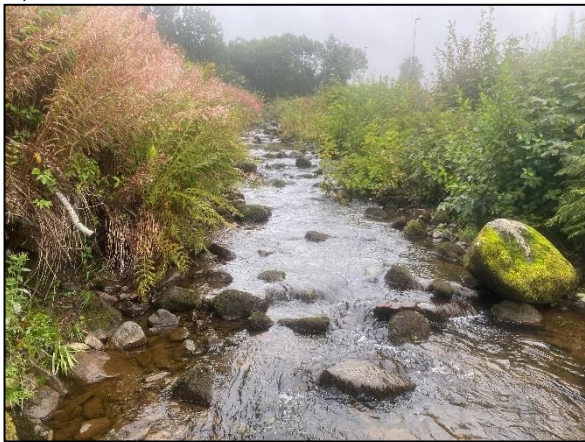
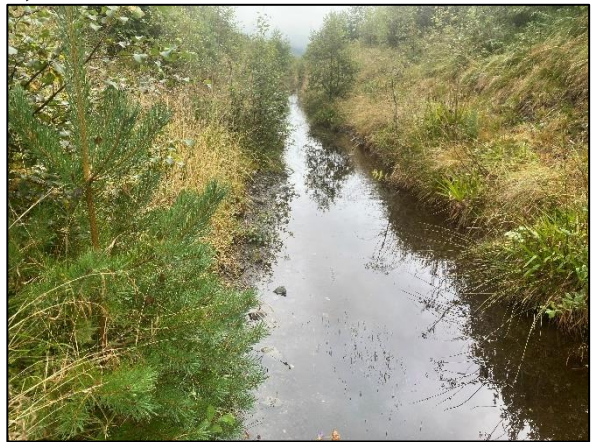
**Figur 22.** Habitatforhold i Daleelva: **A)** Stryksegment 1 har svært god habitatkvalitet med høy morfologisk variasjon og et substrat som tilbyr mye skjul for ungfisk. Kantvegetasjonen er tett. **B)** Gytearealet i segment 6 er av god kvalitet. Det er lite finstoff i substratet. **C)** Stryksegment 17 har moderat kvalitet som følge av mangelfull kantvegetasjon. **D)** Rennesegment 41 har god kvalitet. Det er relativt gode skjulforhold, men litt glissen kantvegetasjon.

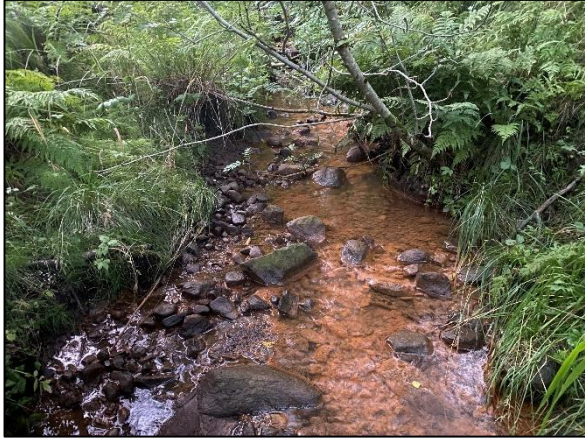
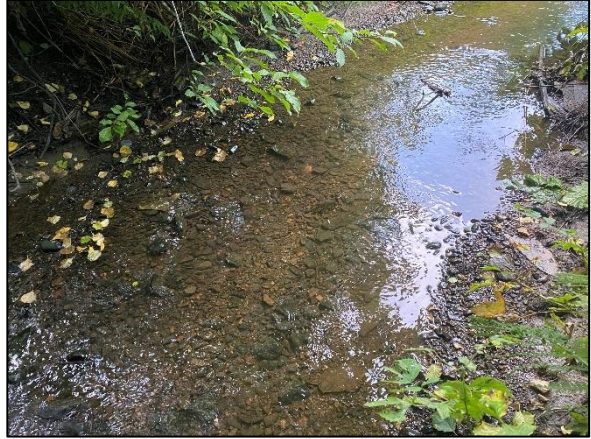
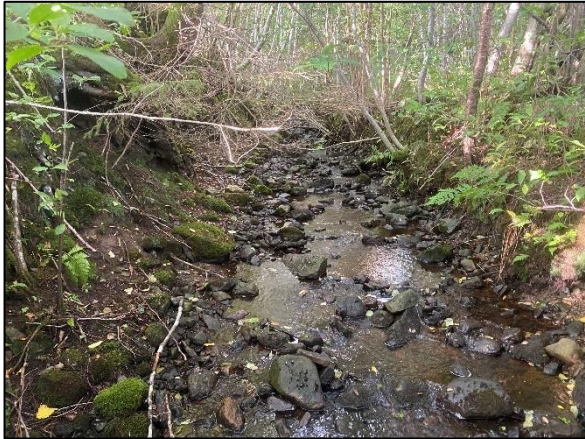
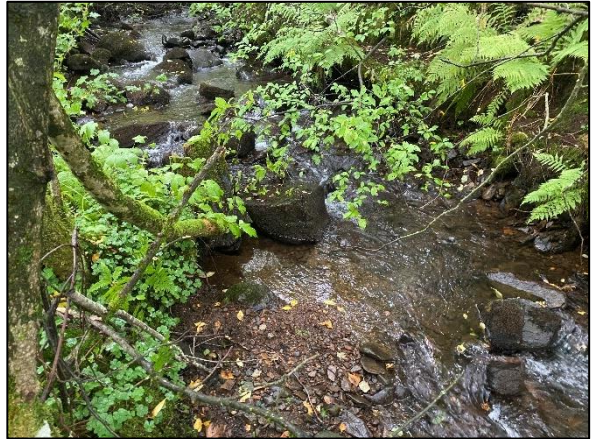
Bekken består av et stryksegment (B1) av svært god habitatkvalitet, med tett kantvegetasjon og bra morfologisk variasjon (**tabell 6**; se kart i **figur 8**). Substratet består av blokk, stein og grus, men det er ingen større gytegrusflekker. Okerutfelling tildekker substratet i nedre halvdel av bekken (**figur 23A**).

**Figur 23.** Habitatforhold i sidebekkene: **A)** Stryksegment B1 i Bekk fra Myrbærlia 1 har svært god habitatkvalitet. Legg merke til at okerutfelling har forplantet seg nedover bekken. **B)** Gytearealet i segment E4 er av god habitatkvalitet. Det er moderate dybde- og strømforhold, men lite finstoff og tett kantvegetasjon. **C)** I segment G7 i Skogagrova er det svært god habitatkvalitet, med gode oppvekstsvilkår for ungfisk. **D)** I stryksegment A1 i Hinnågardsbekken er det god morfologisk variasjon, og gode skjul- og gyteforhold. Kantvegetasjonen er tett.

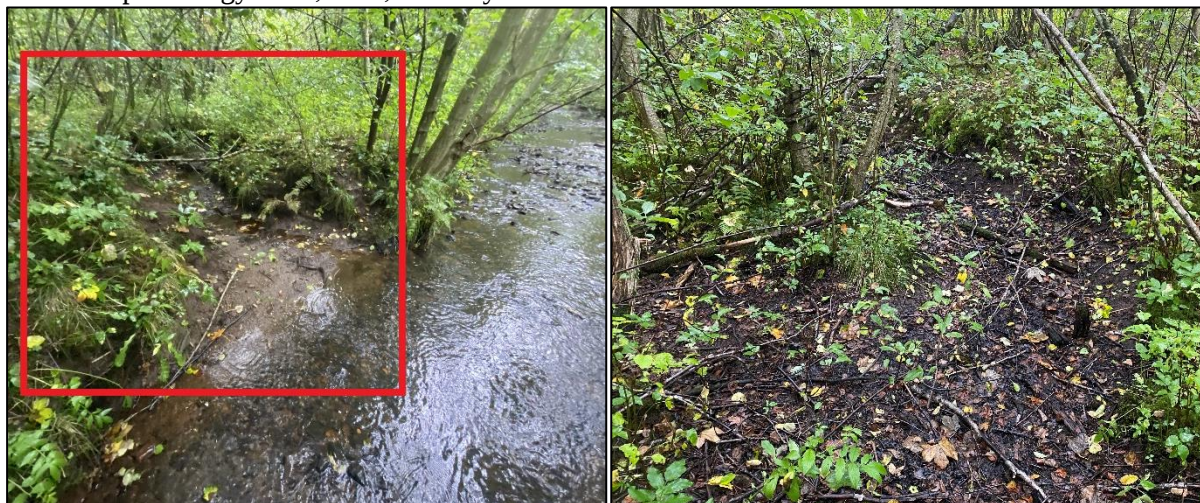
**Figur 27.** Spor etter opprinnelig elveløp i segment 26 og 27.

I segment 26-28 av Myrbostadgrova er det fortsatt mulig å finne spor av opprinnelig meanderende elveløp fra før bekken ble utrettet (se foto fra synfaring **figur 27**, samt flyfoto fra før og etter bekken ble utrettet i **figur 28**). Det foreslås derfor å tilbakeføre bekken til opprinnelig elveløp. Ettersom det meanderende løpet har vært brakklagt i mange år bør løpet renses for gjengroing og annet organisk materiale akkumulert gjennom årenes løp. Det kan også være hensiktsmessig å legge ut stein og grus i det reetablerte elveløpet, og benytte steinmasser fra dagens utrettede løp som i stor grad består av grus velegnet til gyting. Dersom tilkomst med gravemaskin, anbefales det å etablere enkelte litt dypere kulper som standplass til gytefisk, fra 0,5-1 m dybde.

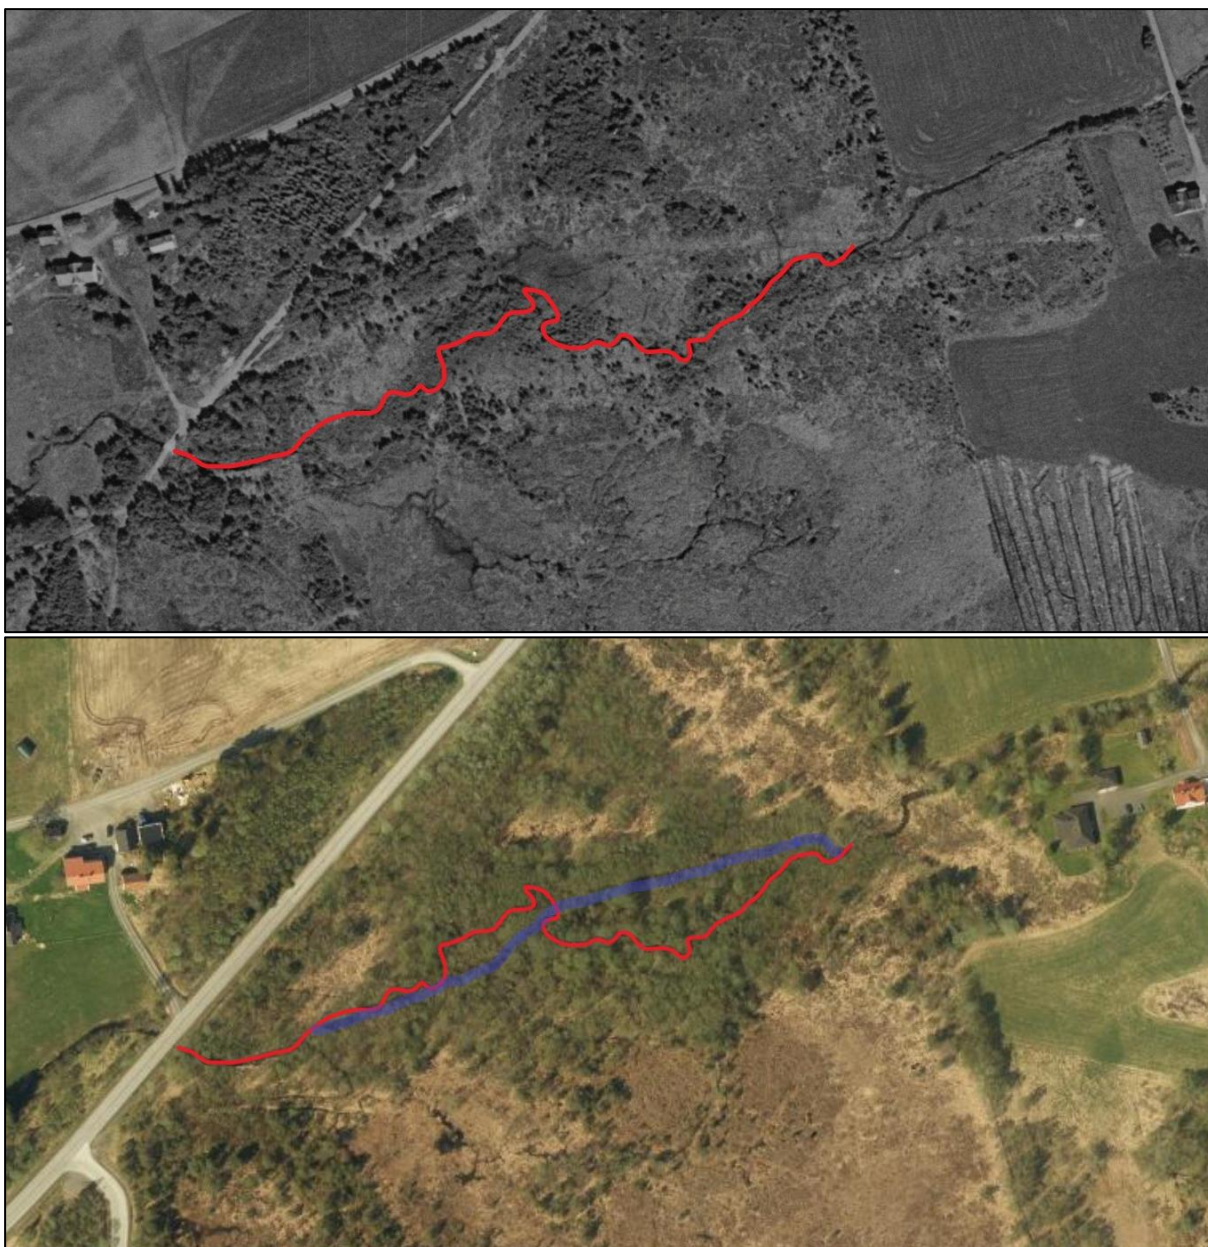
**Figur 28.** Flyfoto av Myrbostadgrova fra 1960 (oppe) og 2018 (nede) med innmerket opprinnelig meanderende elveløp (rødt) og dagens utrettede løp (blått). Det foreslås å tilbakeføre/gjenslyngne elven til sitt opprinnelig meanderende elveløp. Flyfoto er hentet fra [norgebilder.no](http://norgebilder.no).
