# Habitatkartlegging av sjøørretbekker på Karmøy i 2023

## Rapport

Hellen BA & Todt C. 2024. Habitatkartlegging av sjøørretbekker på Karmøy i 2023. Biota rapport nr. 37, 92 sider. ISBN 978-82-94075-18-8.

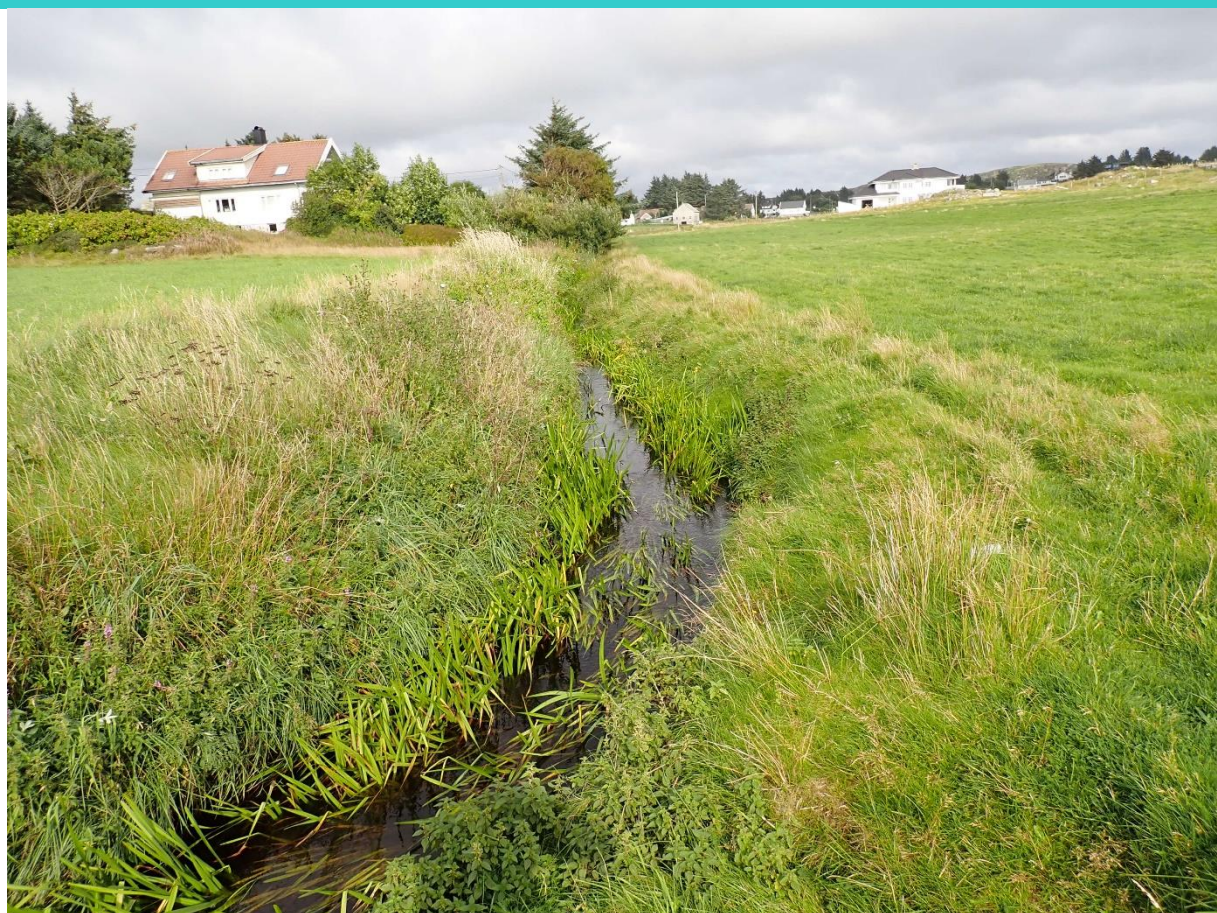
**Forsidebilde:** Kanalisert og utrettet elvestrekning uten kantvegetasjon i nedre del av Liknesbekken.

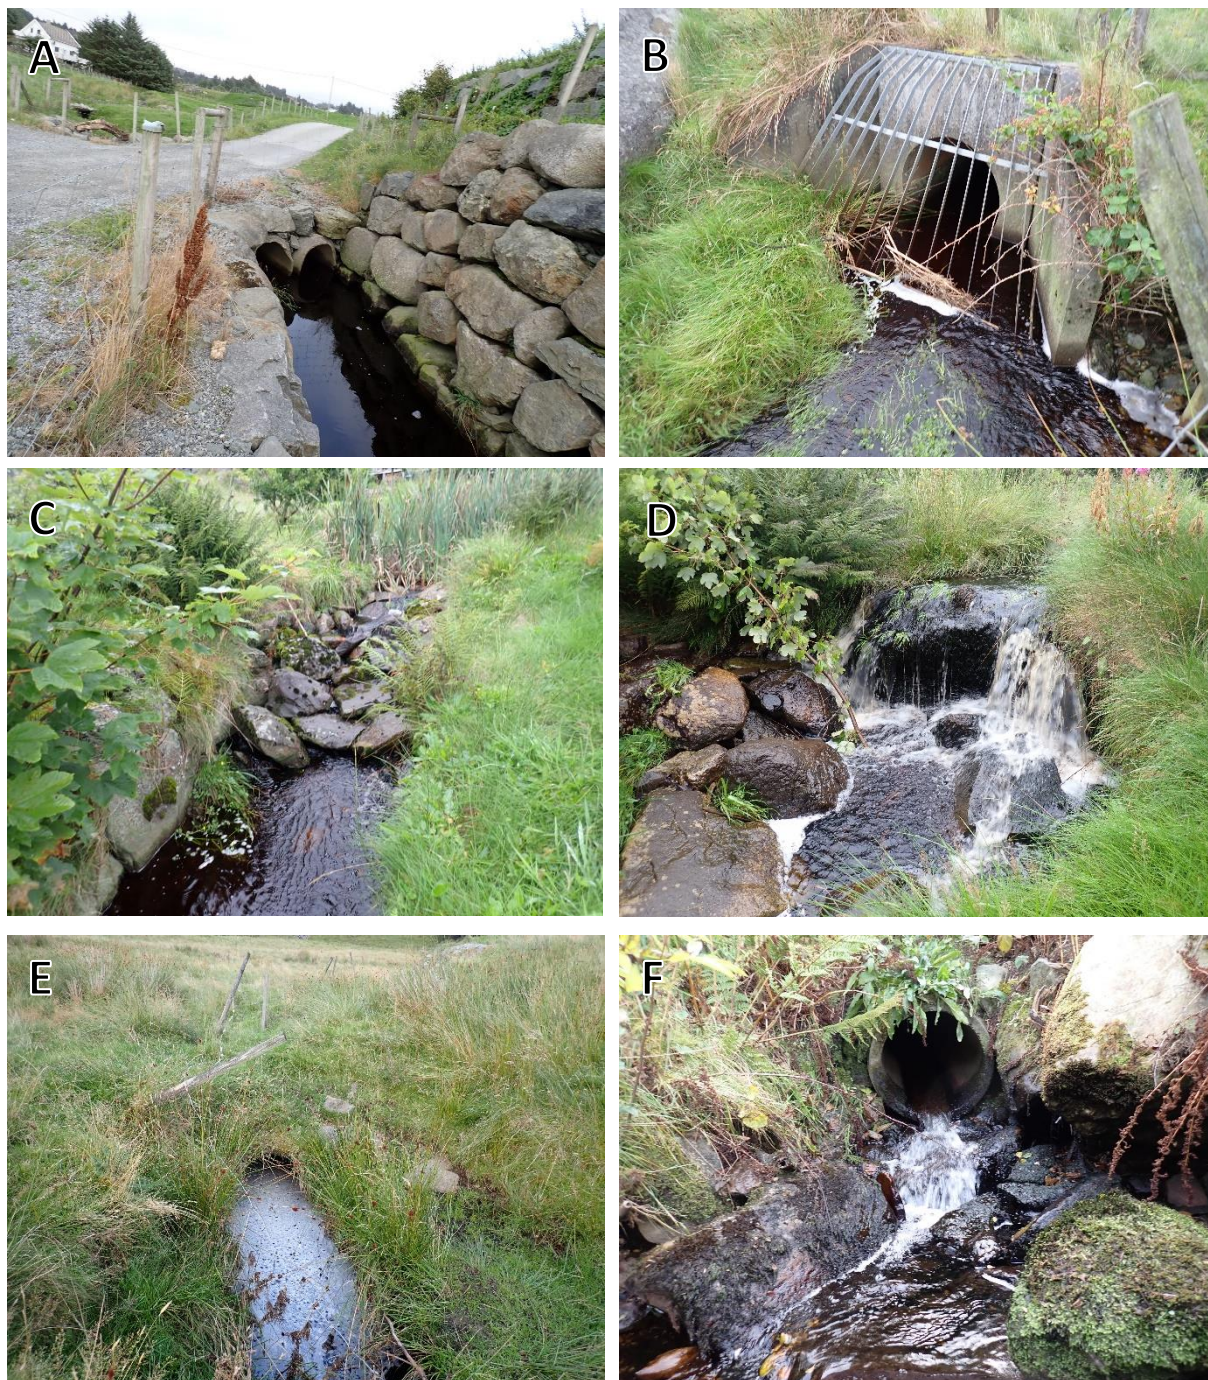
**Figur 7.** Vandringshindre og bekkelukkinger i Sandvebekken. A). Forbygning med rør under veien til parkeringsplassen nederst ved bekkemunningen (segment 2). Rørene kan godt passeres av anadrom fisk og ål. B) Forbygning med rør og rist under Vestre Karmøyveg i det nordre løpet. C) Temporært vandringshinder øverst i nordre del av bekken (segment 16). D) Absolutt vandringshinder i det nordre løpet. E) Nedre del av røret i østre del av bekken mellom segment 24 og 25. F) Rør under vei mellom segment 26 og 27, med vanskelig inngang og noe bratt helning, danner et absolutt oppvandringshinder.

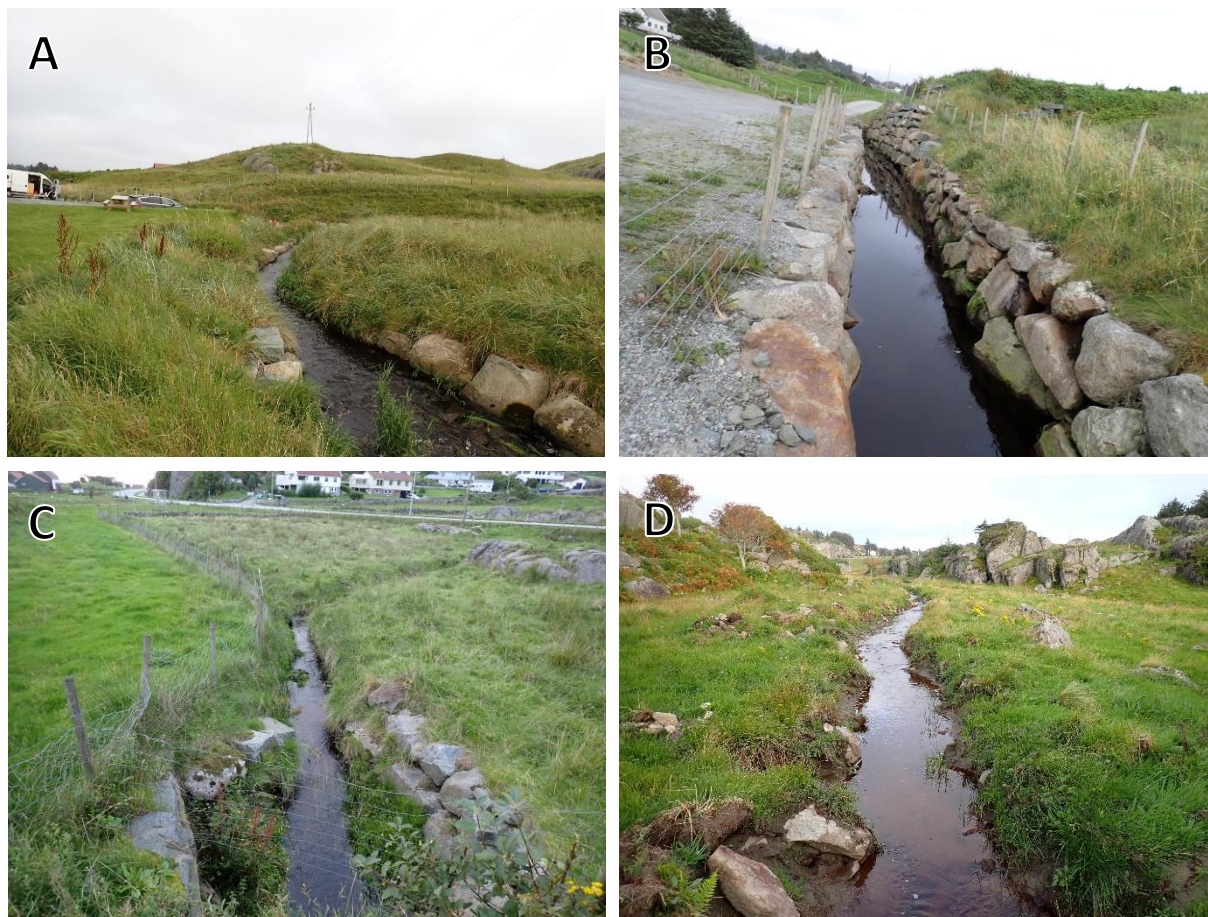
**Figur 8.** Morfologiske inngrep i Sandvebekken. A) Utrettet og kanalisert strekning med delvis steinlagt elvebredde nederst i elven. B) Kanalisert strekning med steinmur langs parkeringsplassen I dette området går bekken tørr når vannføringen er spesielt liten. C) Kanalisert og forbygd strekning uten kantvegetasjon i segment 14. D) Strekning uten kantvegetasjon i segment 20.

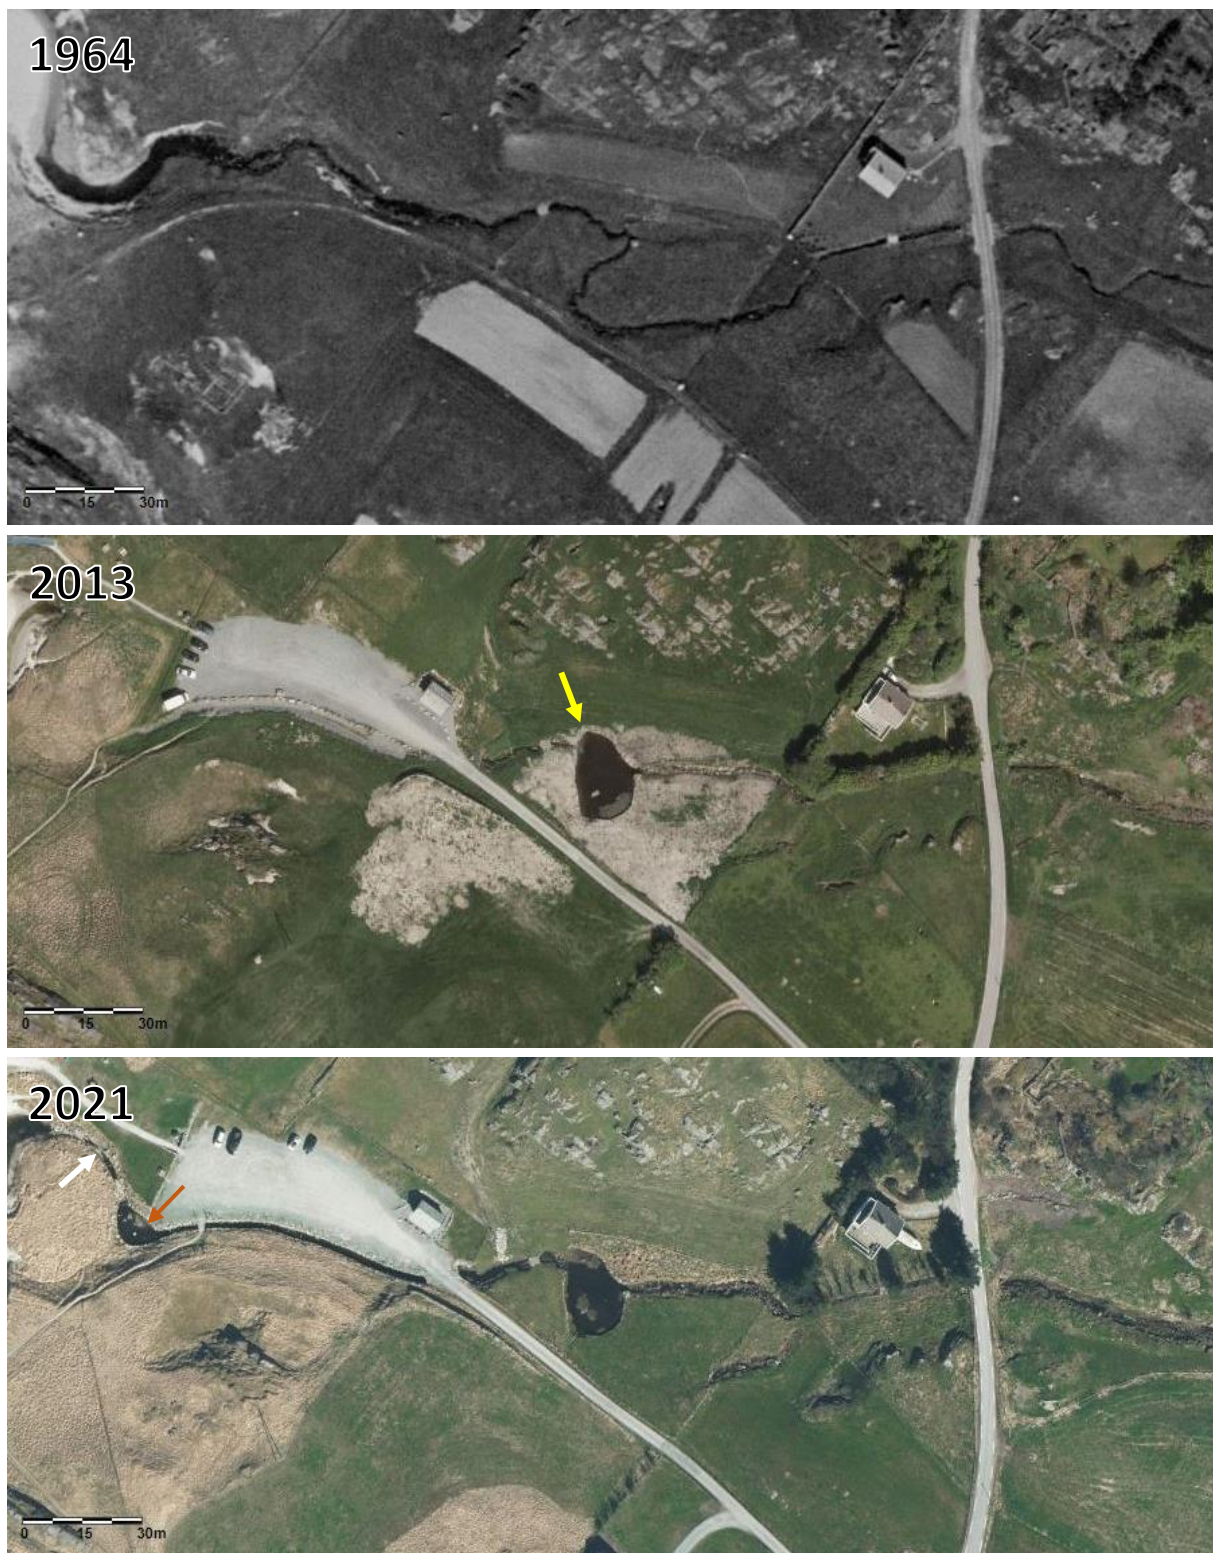
**Figur 9.** Flyfoto av nedre del av Sandvebekken, fra segment 1 til 7 fra 1964, 2013 og 2021. De nederste 200 m av bekken var i 1964 lite påvirket av inngrep. Før 2013 ble parkeringsplassen ved munningen bygd over bekken og bekken ble lukket øst for parkeringsplassen. I 2013 var det også etablert en rensepark (kunstig kulp) i bekken (gul pil). Også øst for fylkesveg 4844 (Mjølhusvegen) var bekkeløpet i 2013 mer utrettet enn i 1964, men med noe utvidet kantsone. Etter 2013 er nederste delen av bekken, som var lukket, blitt åpnet opp igjen (hvit pil i bildet fra 2021), og etablert en liten kulp (oransje pil).

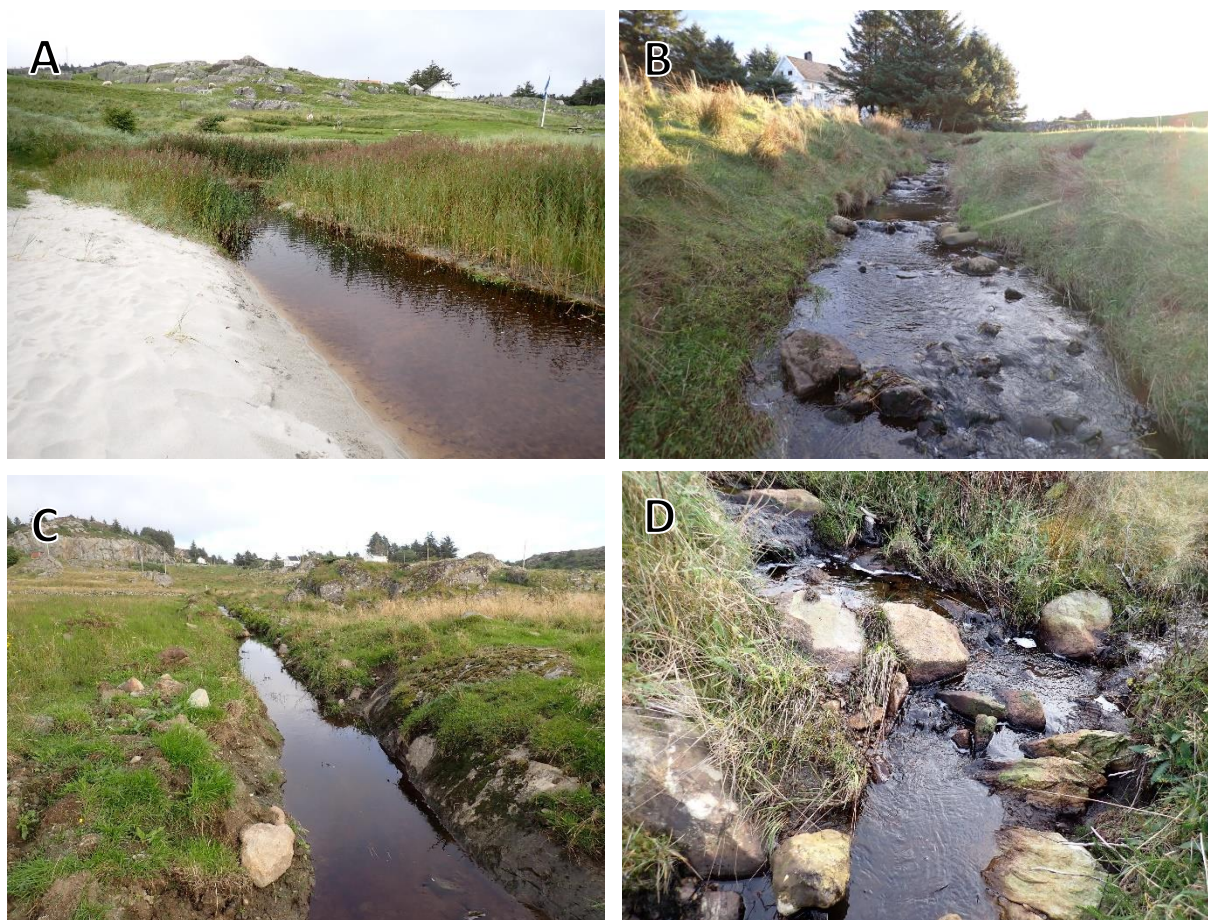
**Figur 10.** Habitatforhold i Sandvebekken. A) Munningen ved Sandvesanden med naturlig sandsubstrat og kantvegetasjon. B) Strykstrekning i nedre del av bekken med manglende kantvegetasjon(segment 4). C) Renneparti i segment 23 med mye finsubstrat. D) Strykparti øvre del av det østre løpet.

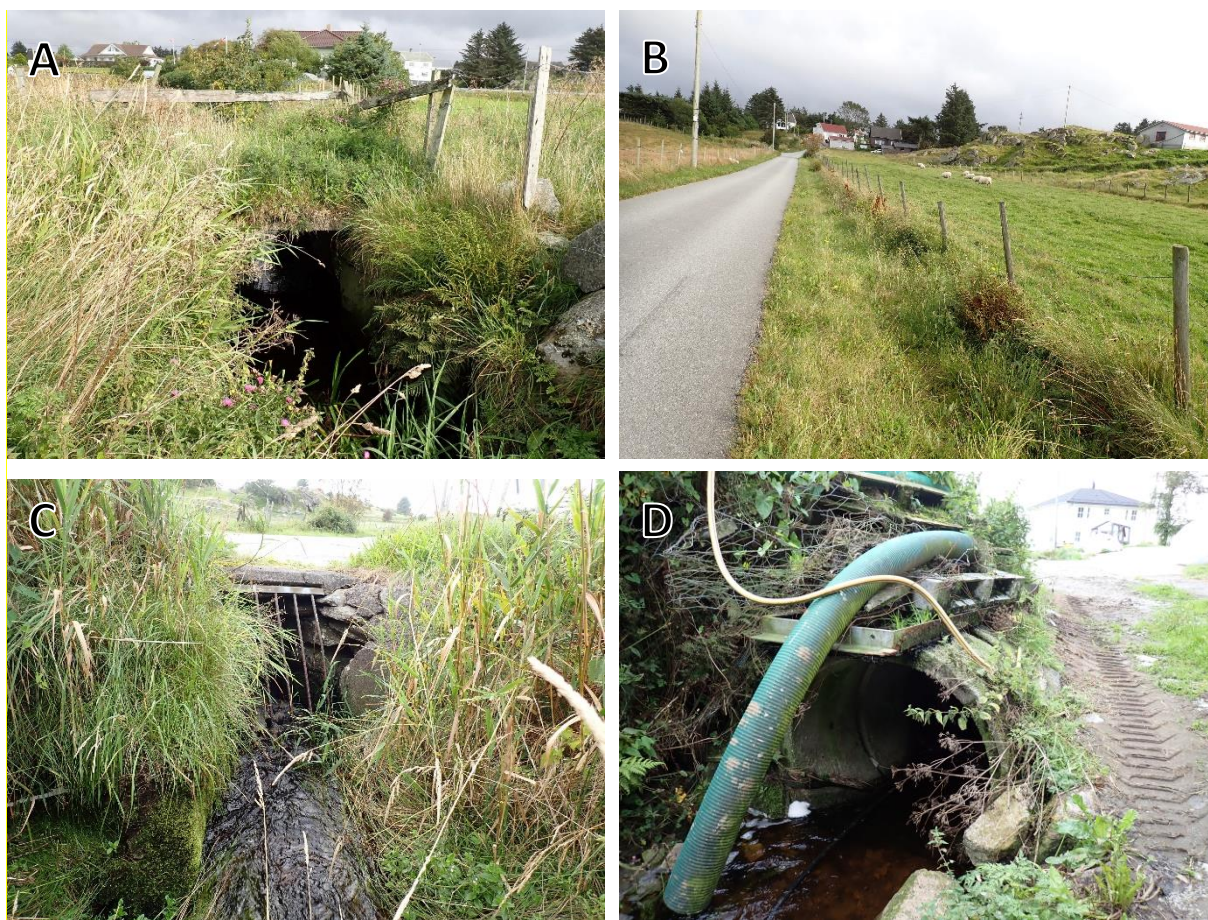
**Figur 17.** Vandringshindre og bekkelukkinger i Liknesbekken. A) Kulvert øverst i segment 2, som er lett å passere for vandrende fisk. B) Bekkelukking langs veien i segment 6 og C) Innløp med rist til bekkelukkingen. D) Rør som ligger fint for vandring av både laksefisk og ål i segment 14.

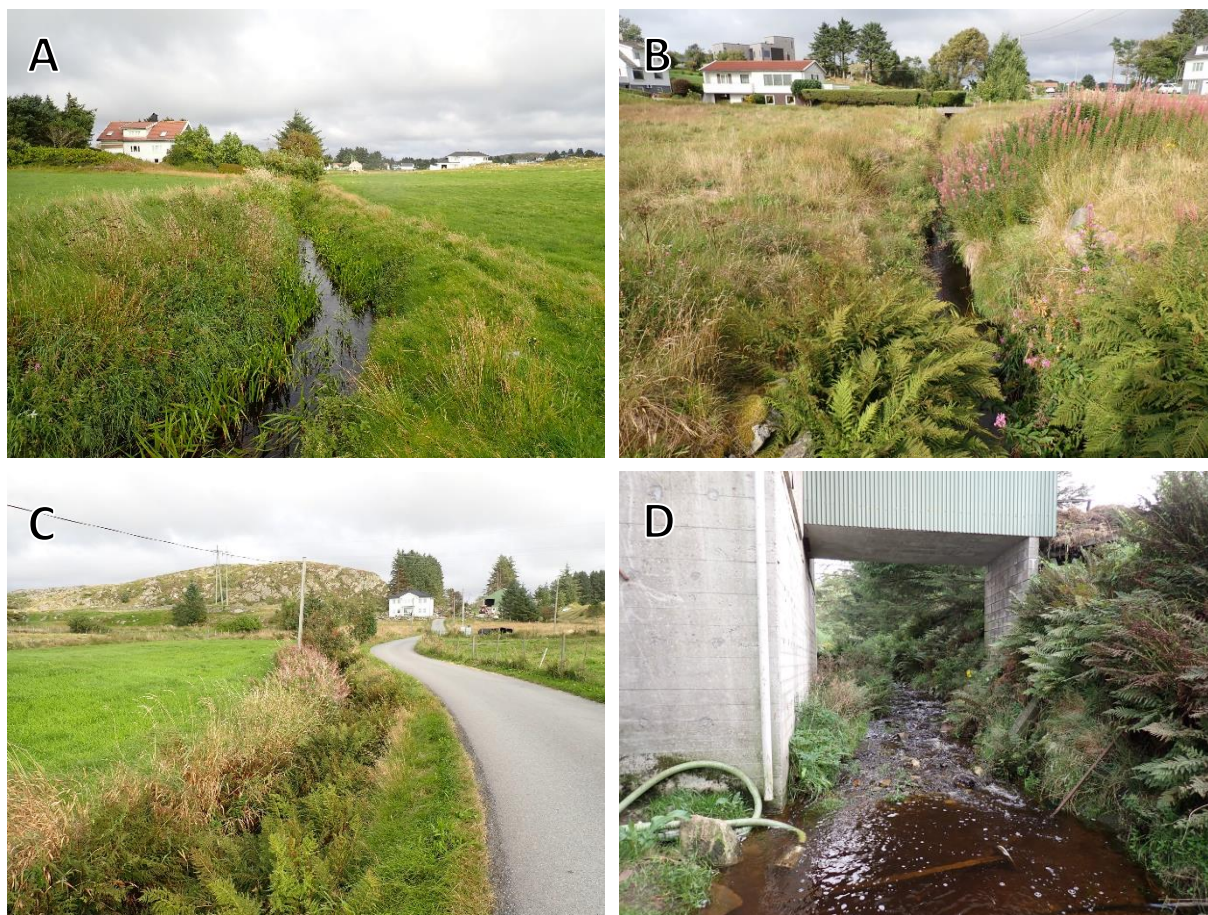
**Figur 18.** Morfologiske inngrep i Liknesbekken. A) Kanalisert og forbygd strekning uten kantvegetasjon nederst i segment 2. B) Utrettet strekning med manglende kantvegetasjon og forbygning langs bankene øverst i segment 2. C) Kanalisert bekkeløp langs bilveien i segment 11/12. D) Driftsbygning for jordbruk bygget rett ved siden av og over bekken nederst i segment 15.

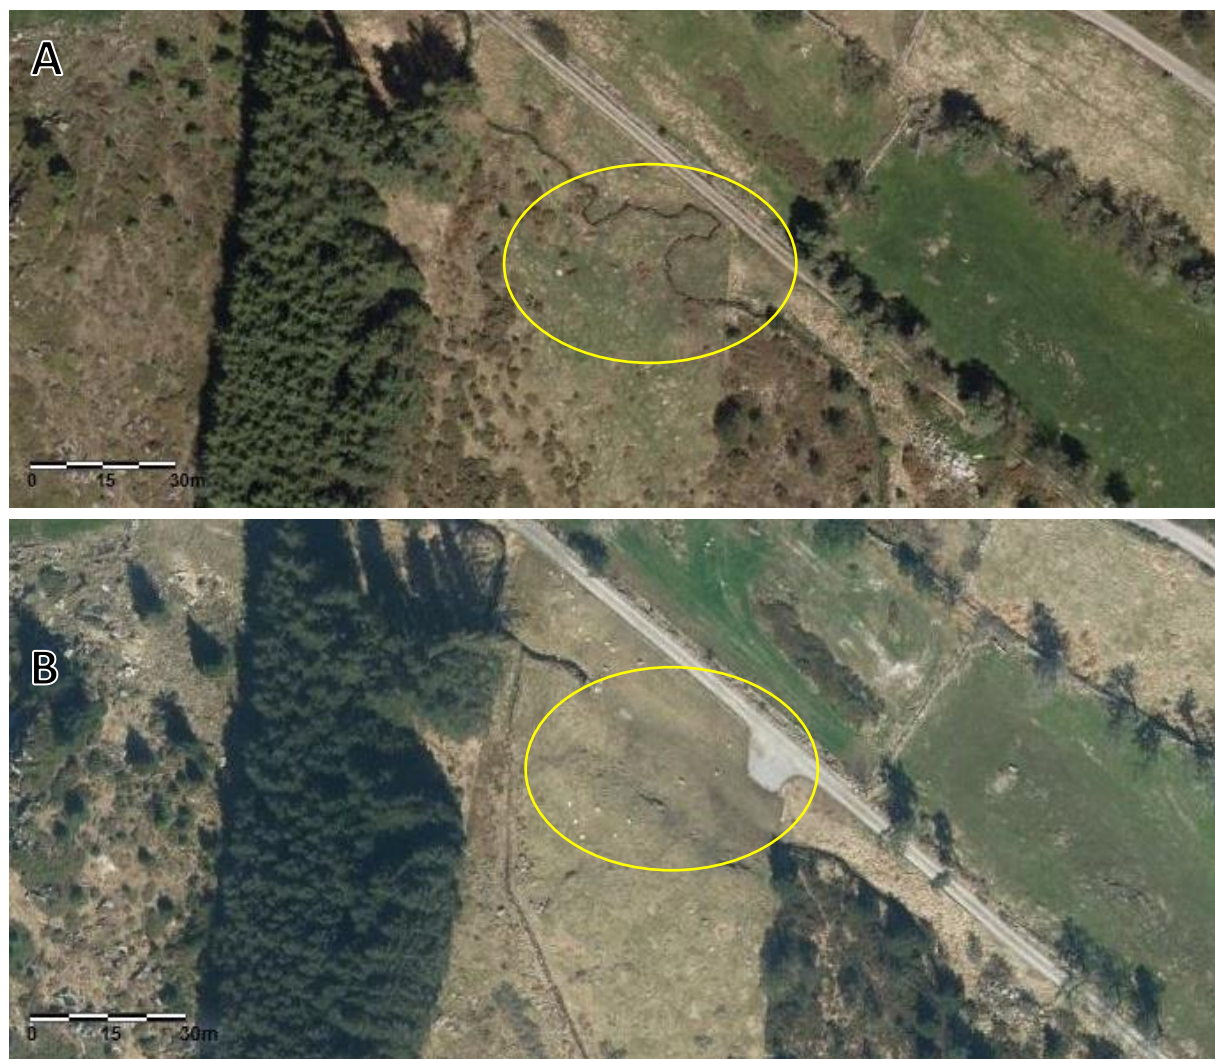
**Figur 19.** Flyfoto av Liknesbekken i øvre delen av bekkeløpet, mellom segment 15 og 16, fra 2013 (A) og 2021 (B). En gang mellom 2013 og 2017 ble veien bygd ut med parkeringsplass og bekken lagt i rør i en strekning på ca. 45 meter (områder markert med gul sirkel). Kilde: Norge i Bilder.

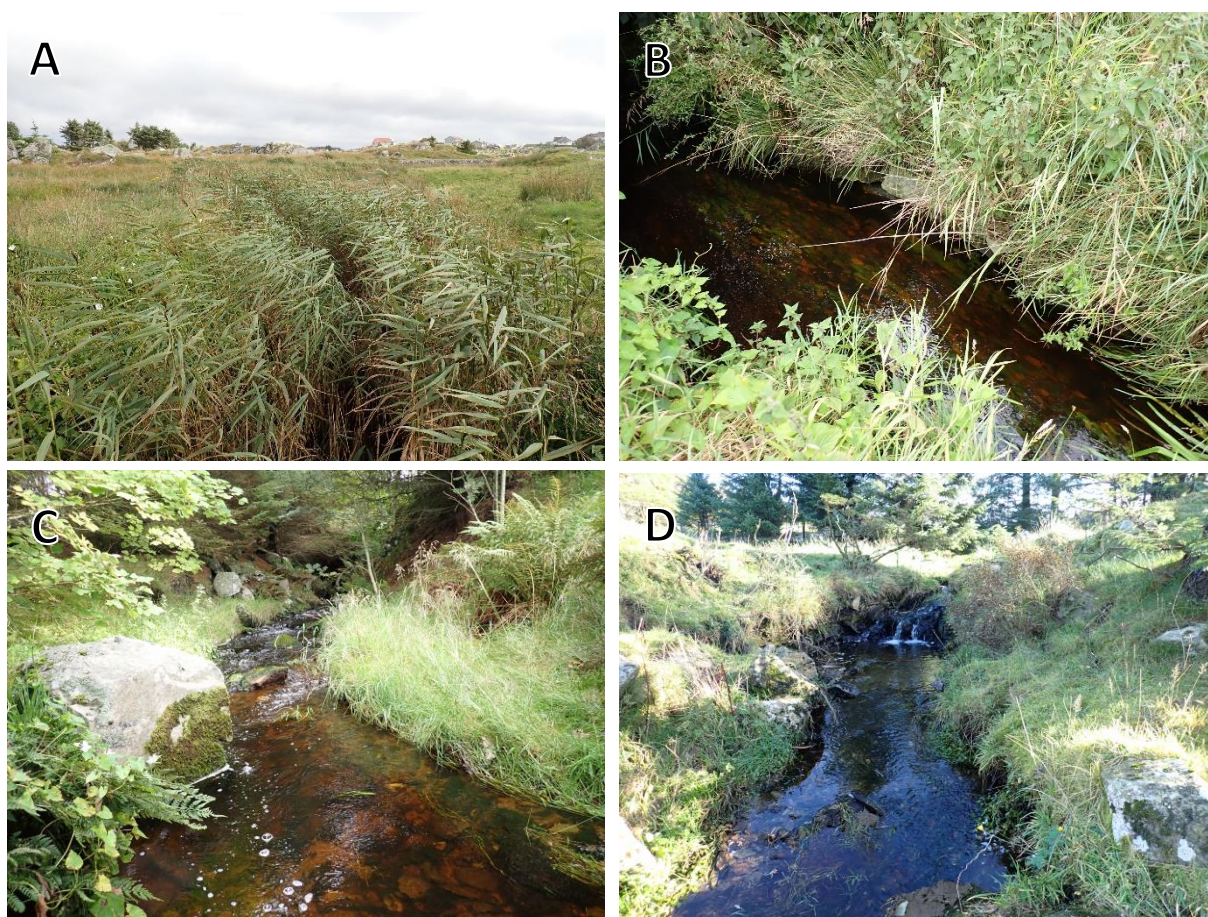
**Figur 20.** Habitatforhold i Liknesbekken. A) Avsnitt med takrør i segment 1, hvor substratet inneholder mye finstoff og organisk materiale. B) I strykstrekning i segment 4 mangler bekken kantvegetasjon, men har vegetasjon i bunnen C) Strykstrekning i segment 7 med variasjon i substratet og intakt kantvegetasjon. D) Kort strykstrekning i segment 15 med lite kantvegetasjon, men vegetasjon i bunnen.

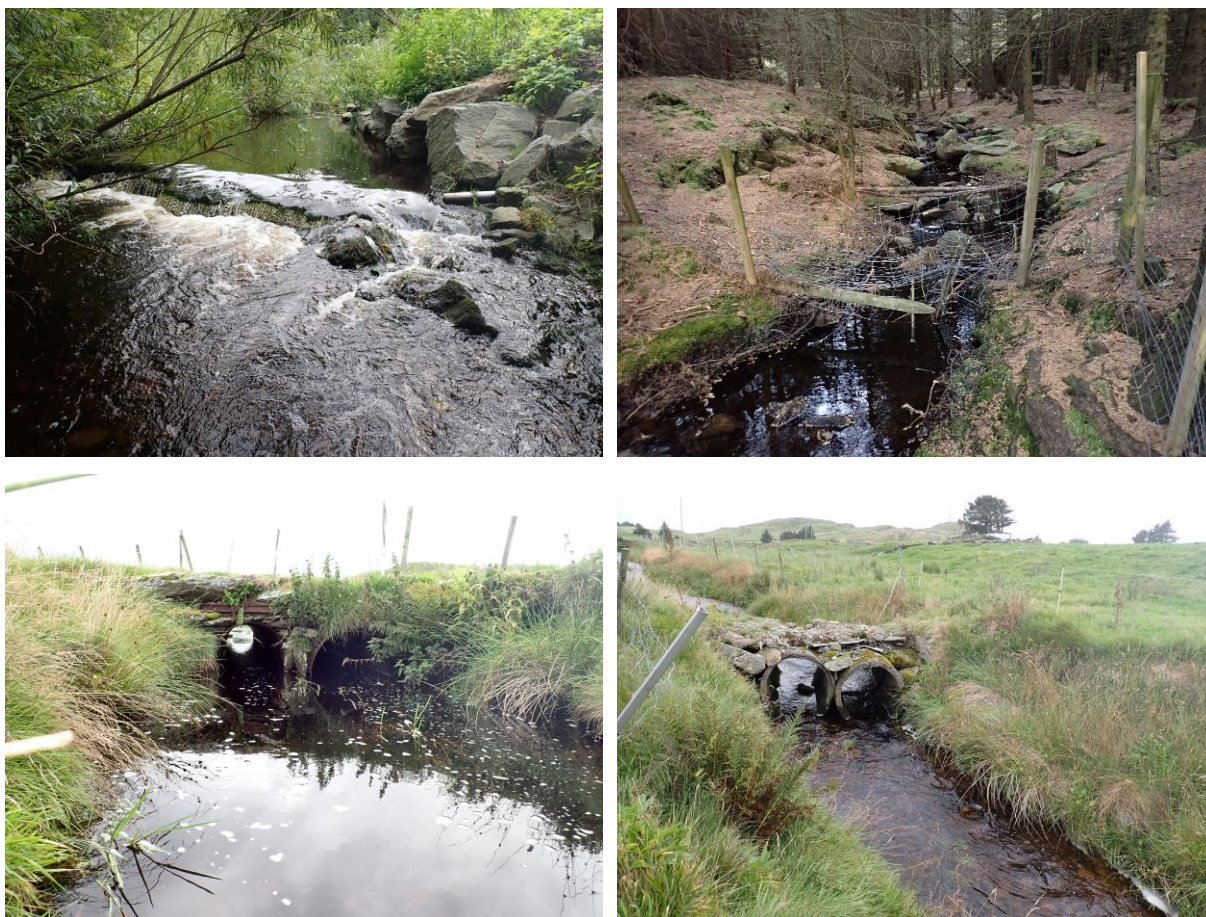
**Figur 29.** Vandringshindre og bekkelukkinger i Årvollsåna. A) Liten kunstig terskel i segment 16. B) Små naturlige temporære vandringshindre øverst i det nordøstre løpet. C) og D) Eksempler på typiske korte bekkelukkinger som det er mange av i Årvollsåna, disse er lagt slik at de er lett for både anadrom fisk og ål å passere på de fleste vannføringer.

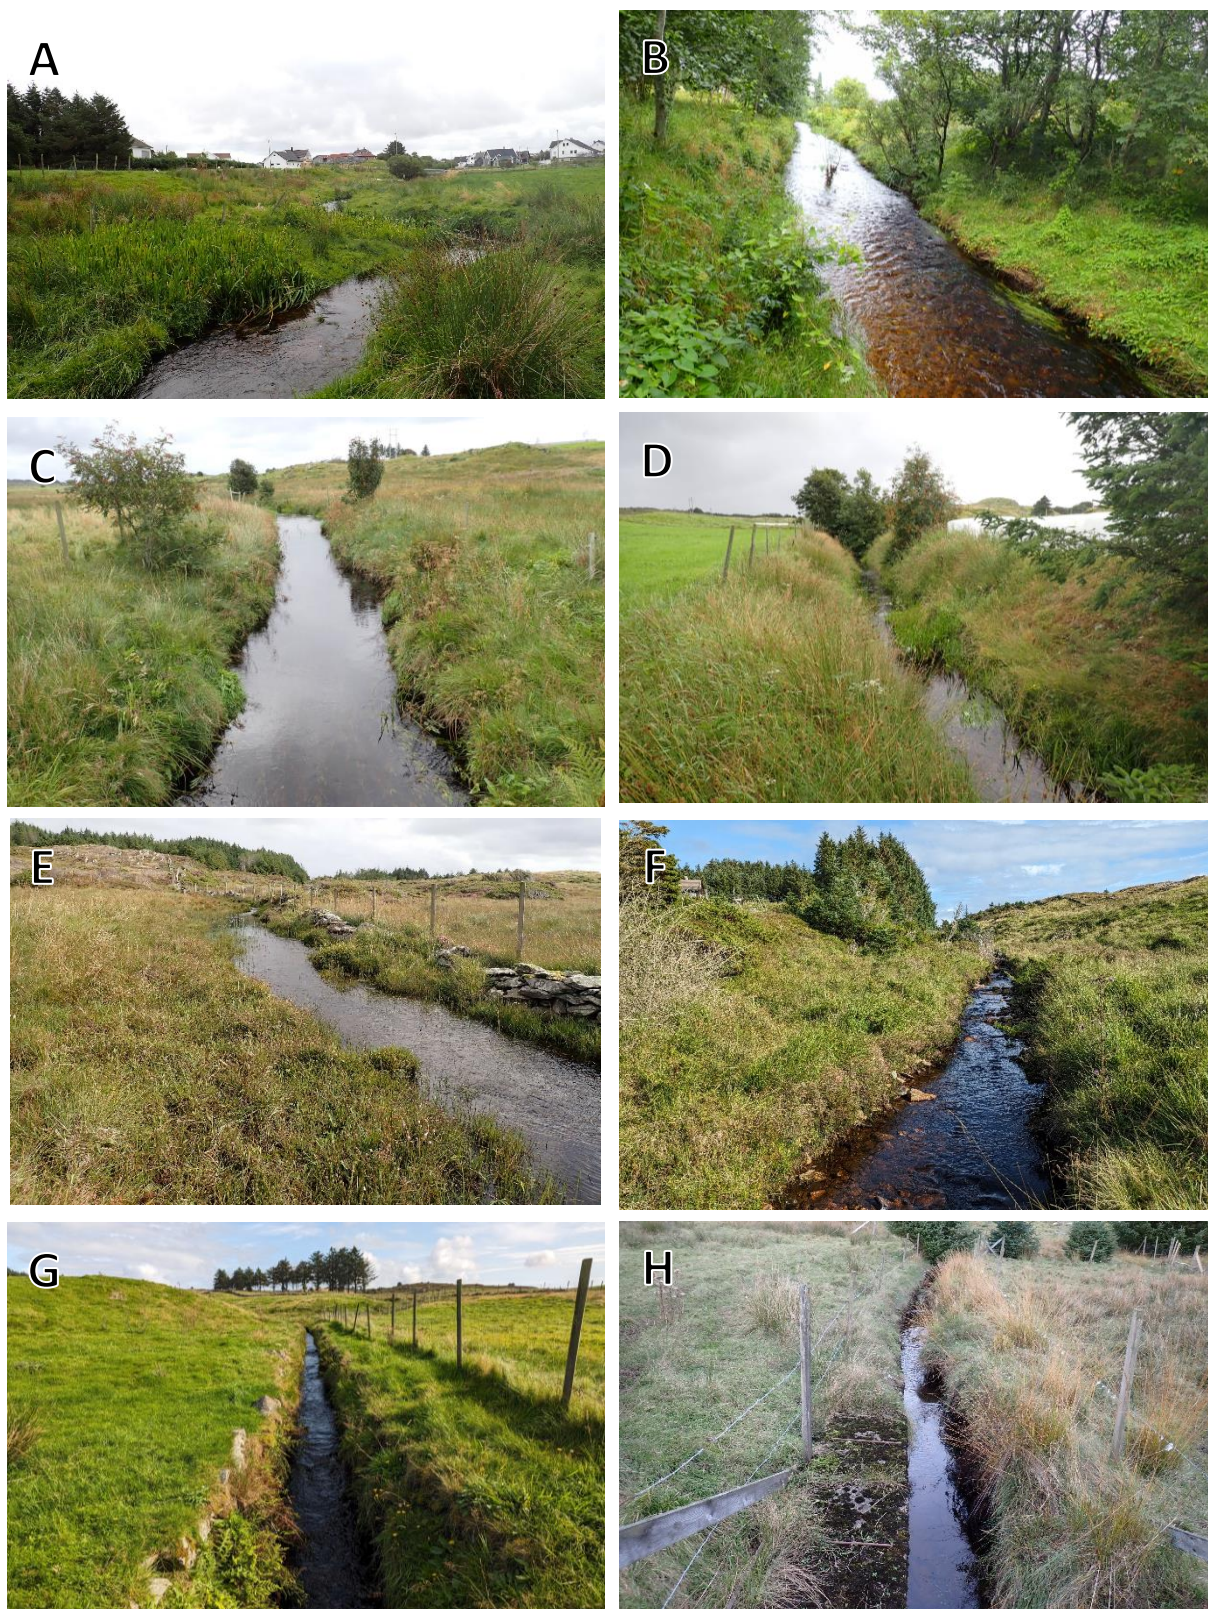
**Figur 30.** Morfologiske inngrep i Årvollsåna. A) Manglende kantvegetasjon i segment 6. B) Stedvis lite kantvegetasjon i segment 16. C) Manglende kantvegetasjon gir mye begroing i elveløpet i segment 25. D) Utrettet strekning med lite kantvegetasjon i segment 40. E) Strekning uten kantvegetasjon i beiteområdene i øvre del av det søndre løpet (segment 56). F) Strekning uten kantvegetasjon i segment 73. G) Utrettet og forbygd strekning uten kantvegetasjon i segment 71. H) Utrettet forbygd strekning i segment 89.

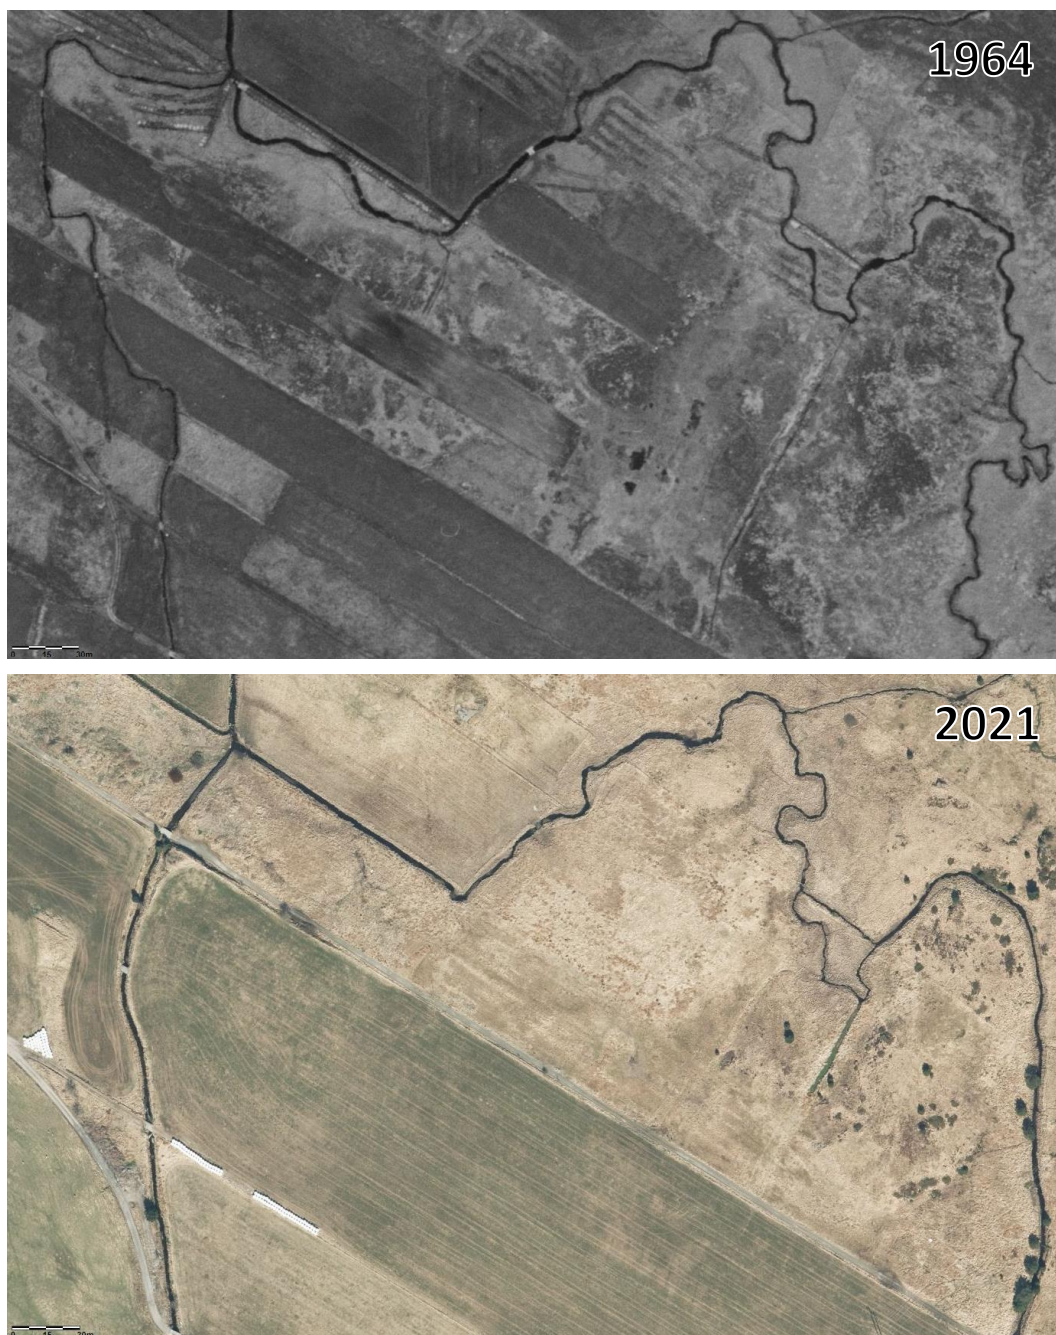
**Figur 31.** Flyfoto av nedre del av søndre og sørøstre løpet i Årvollsåna fra 1964 og 2021. I begge løpene har det vært betydelige utrettinger som har redusert elvelengden og dermed også det anadrome arealet.

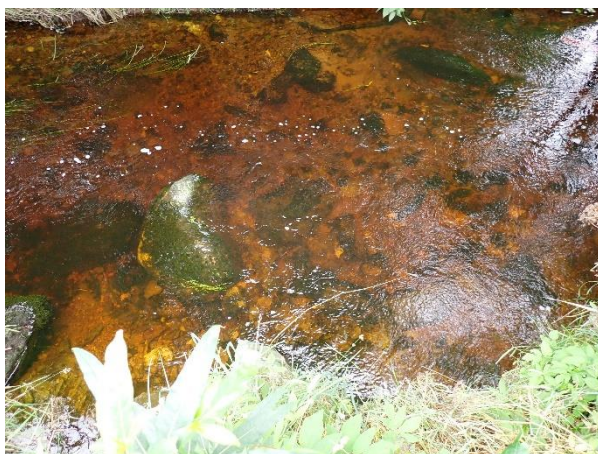
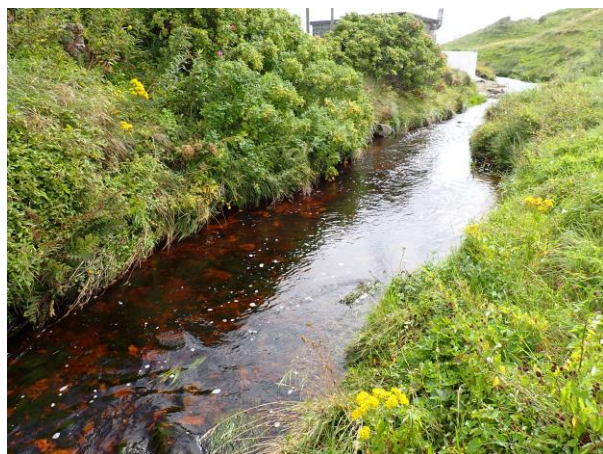
**Figur 34.** Habitatforhold i samløpet i Årvollsåna. Bankene er stort sett ikke forbygd og substratet er variert i samløpet, men har mange steder relativt høyt innslag av finstoff.

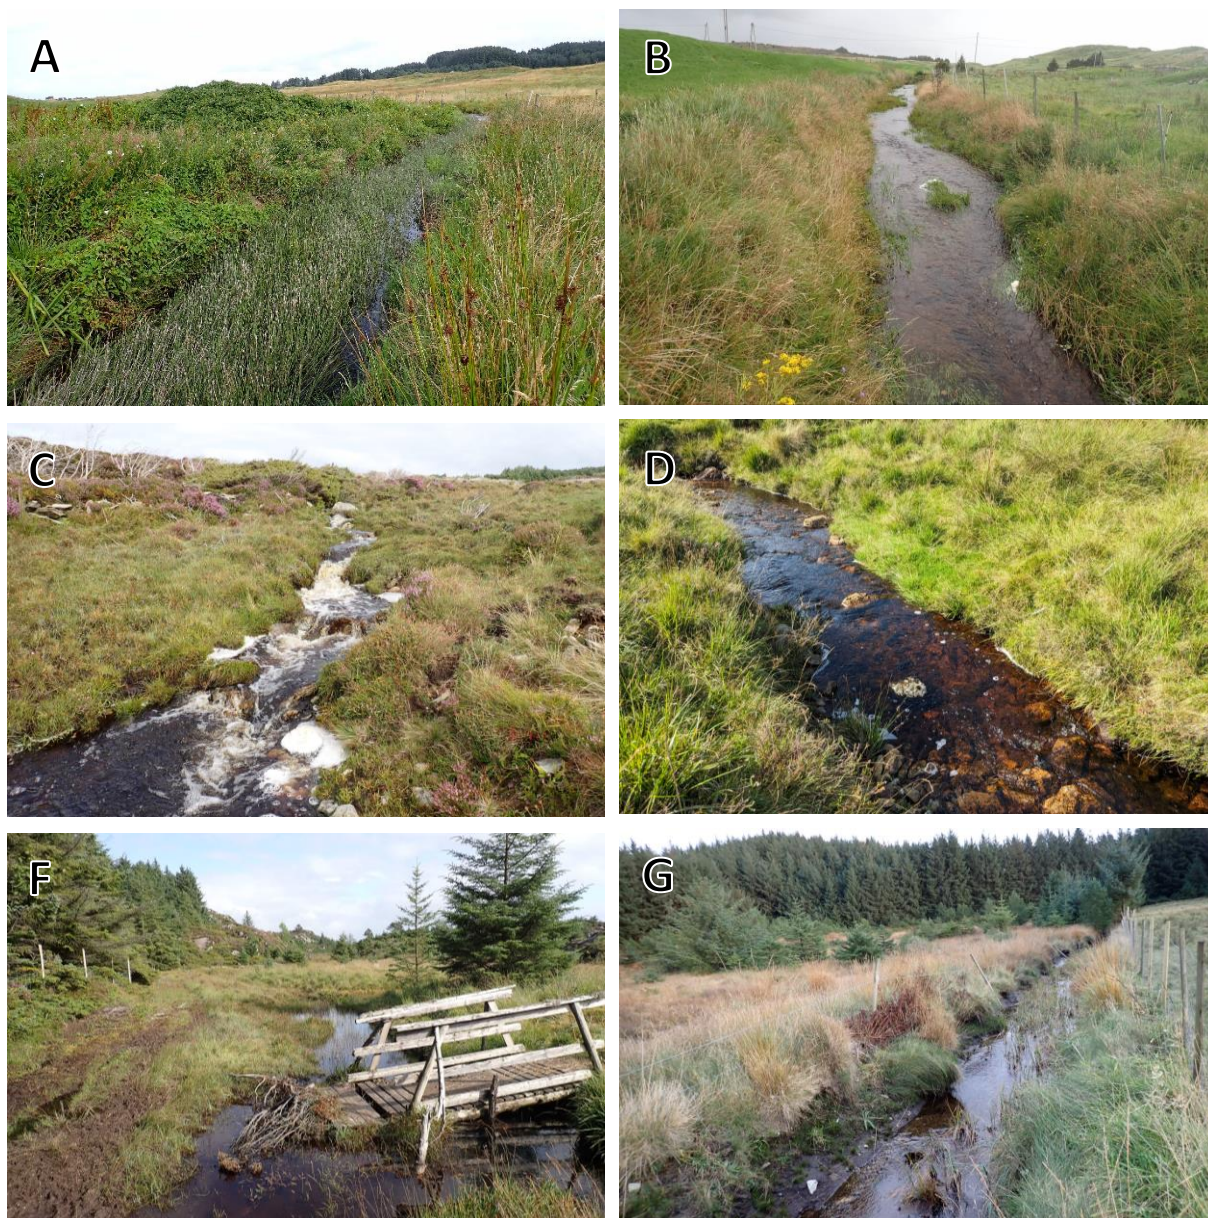
**Figur 41.** Habitatforhold i Årvollsåna. A) Renne nederst i søndre løpet. B) Gyteareal i segment 41, det er noe innslag av finstoff i sedimentet. C) Strykstrekning i sement 54. D) Strykstrekning med variert substrat i segment 73. E) Øverst i den nordøstre løpet er det mye innslag av finstoff i bunnsubstratet. G) Det er høyt innslag av finstoff i substratet i segment 91.

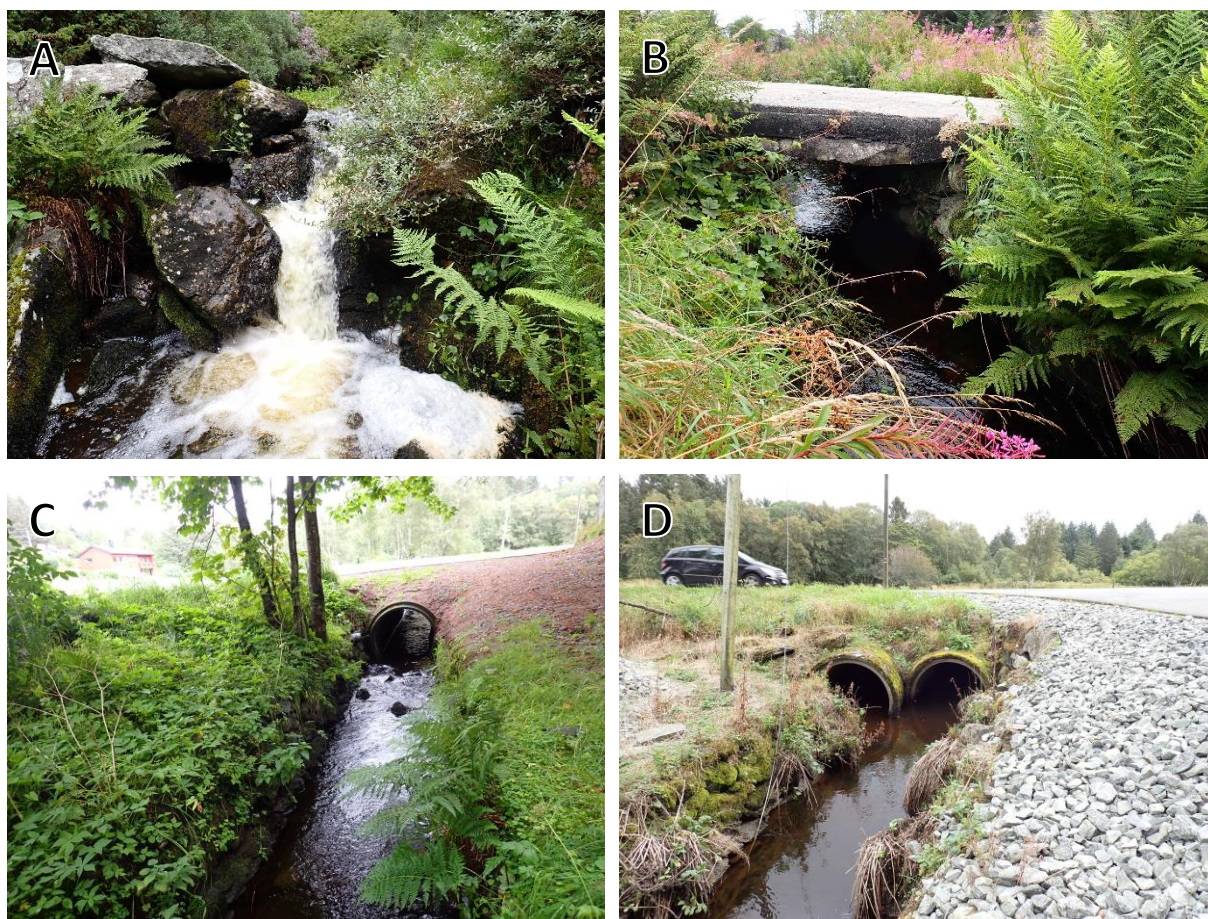
**Figur 55.** Vandringshindre og bekkelukkinger: A) Kunstig temporært vandringshinder etter gammel mølle. B) Kort bekkelukking nederst i elven. C) og D) Rør under Breiabergvegen og Vestre Veaveg. Rørene ligger fint for vandring av både laksefisk og ål.

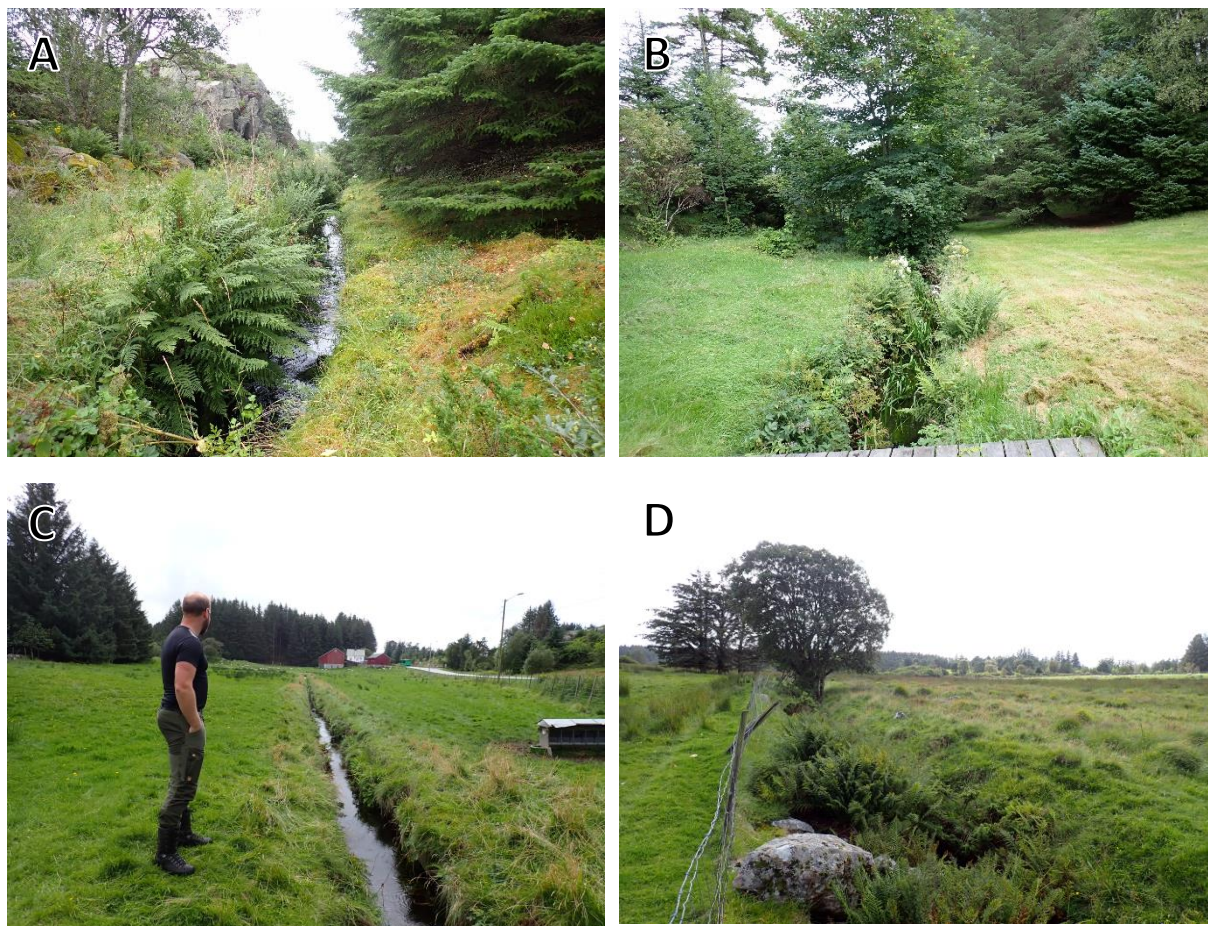
**Figur 56.** Morfologiske inngrep i Hapaløkbekken: A) Utrettet strekning med manglende kantvegetasjon nederst i bekken. B) Utrettet strekning med manglende kantvegetasjon i segment 10. C) Kanalisert og utrettet elveløp helt uten naturlig kantvegetasjon i segment 14. D) Kanalisert, forbygd og utrettet strekning med lite kantvegetasjon i segment 31.
