# Habitatkartlegging av sjøørretbekker på Karmøy i 2023

## Rapport

Hellen BA & Todt C. 2024. Habitatkartlegging av sjøørretbekker på Karmøy i 2023. Biota rapport nr. 37, 92 sider. ISBN 978-82-94075-18-8.

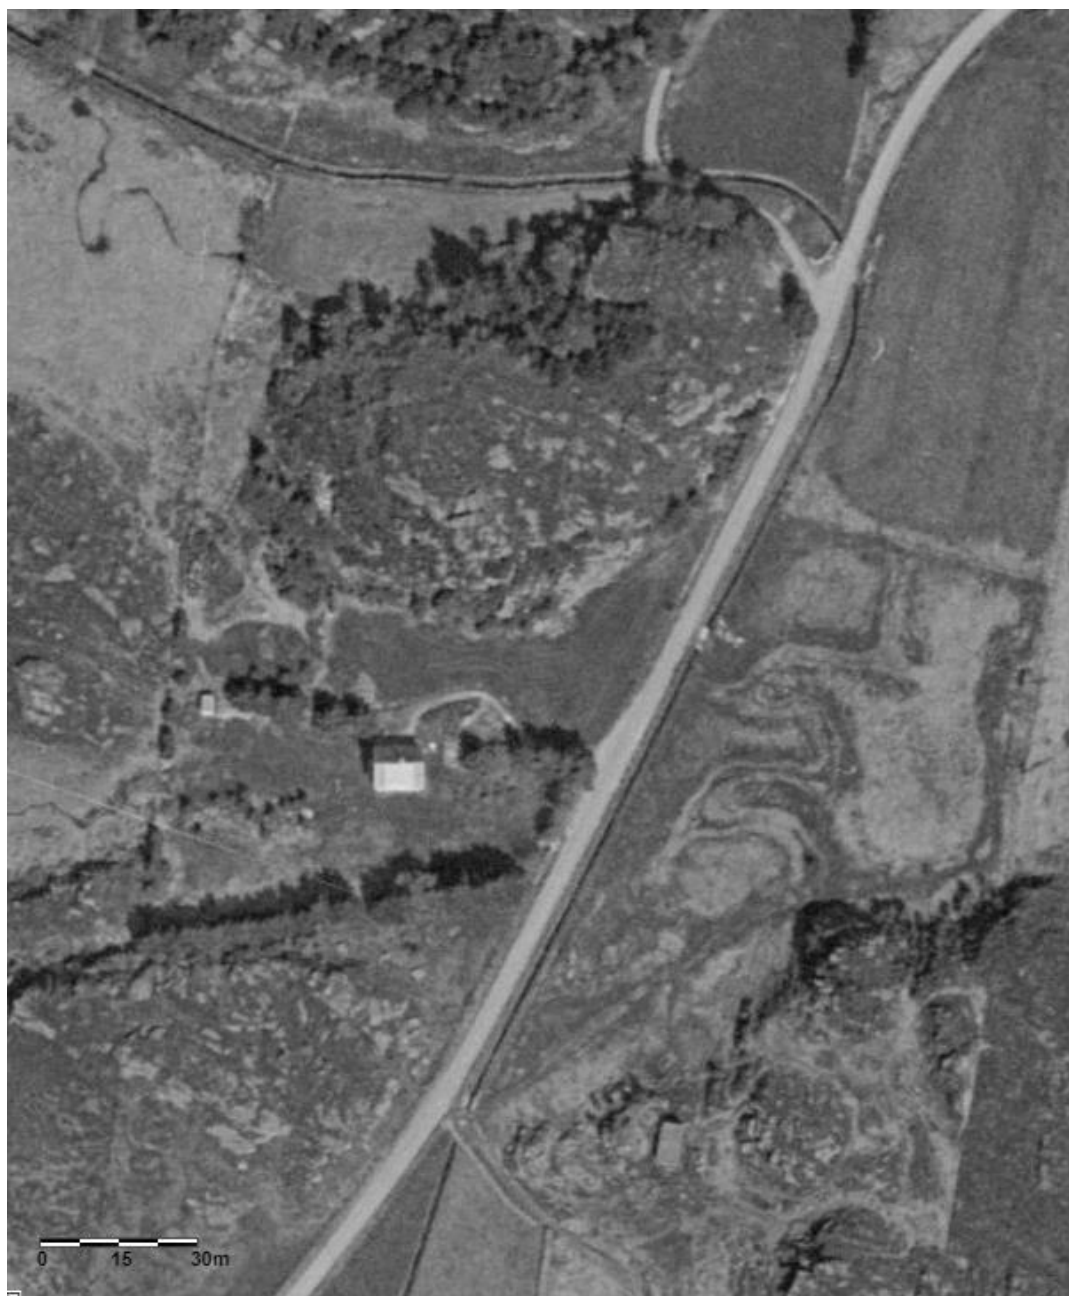
**Figur 57.** Flyfoto av Hapaløkbekken i området ved Vestre Veaveg, fra segment 8 til 13 fra 1964. På høyre side av Vestre Veaveg går bekken parallelt med veien, mens en tydelig kan se hvor bekken tidligere har slynget seg til høyre for den utrettete strekningen. Oppe til venstre ser en også en avsnøring av det opprinnelige elveløpet. På den utrettete strekningen i segment 13 har elven blitt redusert fra 230 meter til 135 meter (41 %).

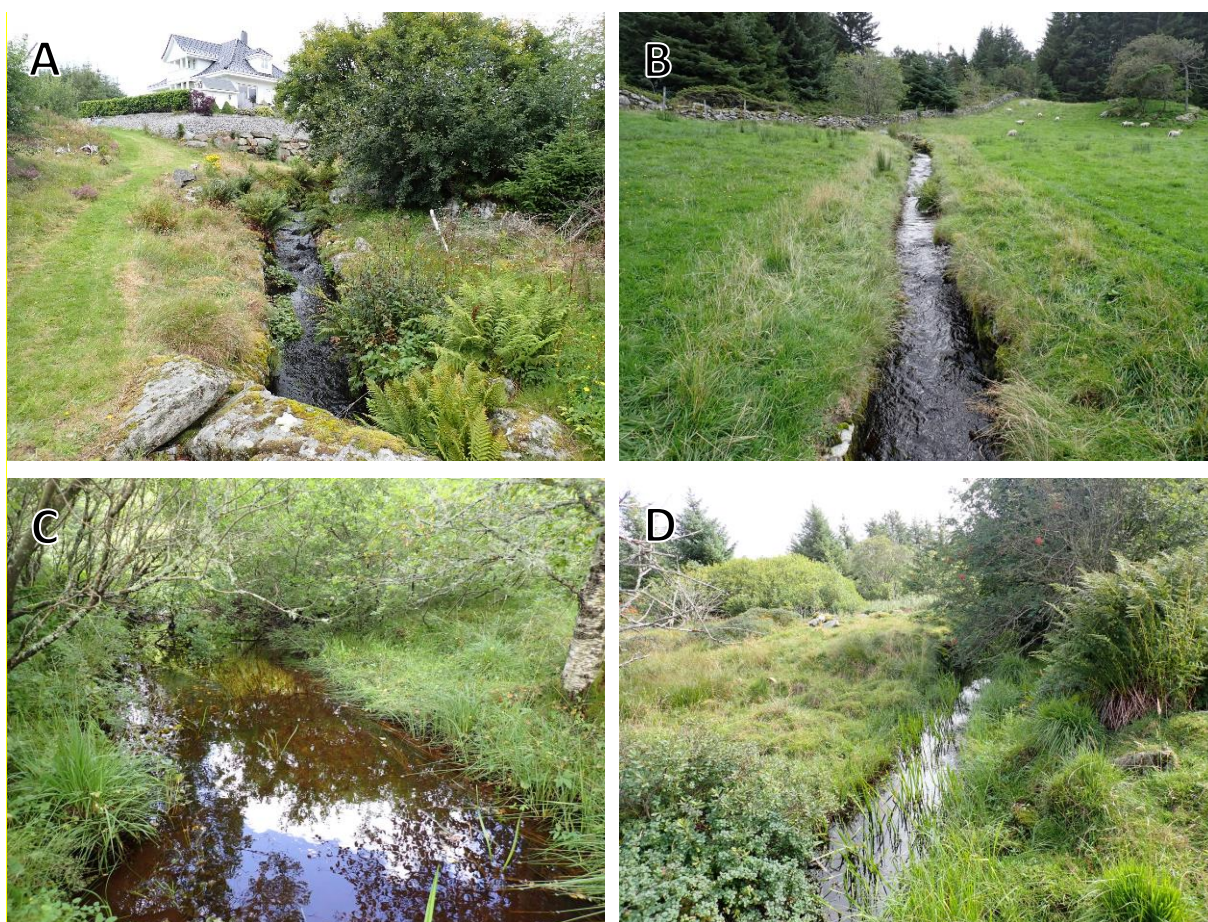
**Figur 58.** Habitatforhold i Hapaløkbekken: A) Kanalisert strykstrekning med variert substrat, men lite kantvegetasjon og redusert morfologi nede i bekken. B) Strykstrekning i segment 16 med lite variasjon i substratet. C) Renneparti i segment 20, substratet er dominert av finstoff, men bankene er naturlige og kantvegetasjonen er intakt. D) Renneparti i segment 26.
