# Habitatkartlegging av sjøørretbekker i Vest vannområde i 2023

## Rapport

| Tittel<br>Habitatkartlegging av sjøørretbekker i Vest vannområde i 2023 | Rapportnr.<br>32 | Dato<br>01.03.2024 |

**Forsidebilde:** Gammel demning i Vikaelva i Bjørnafjorden, som hindrer oppgang til store potensielle anadrome områder.

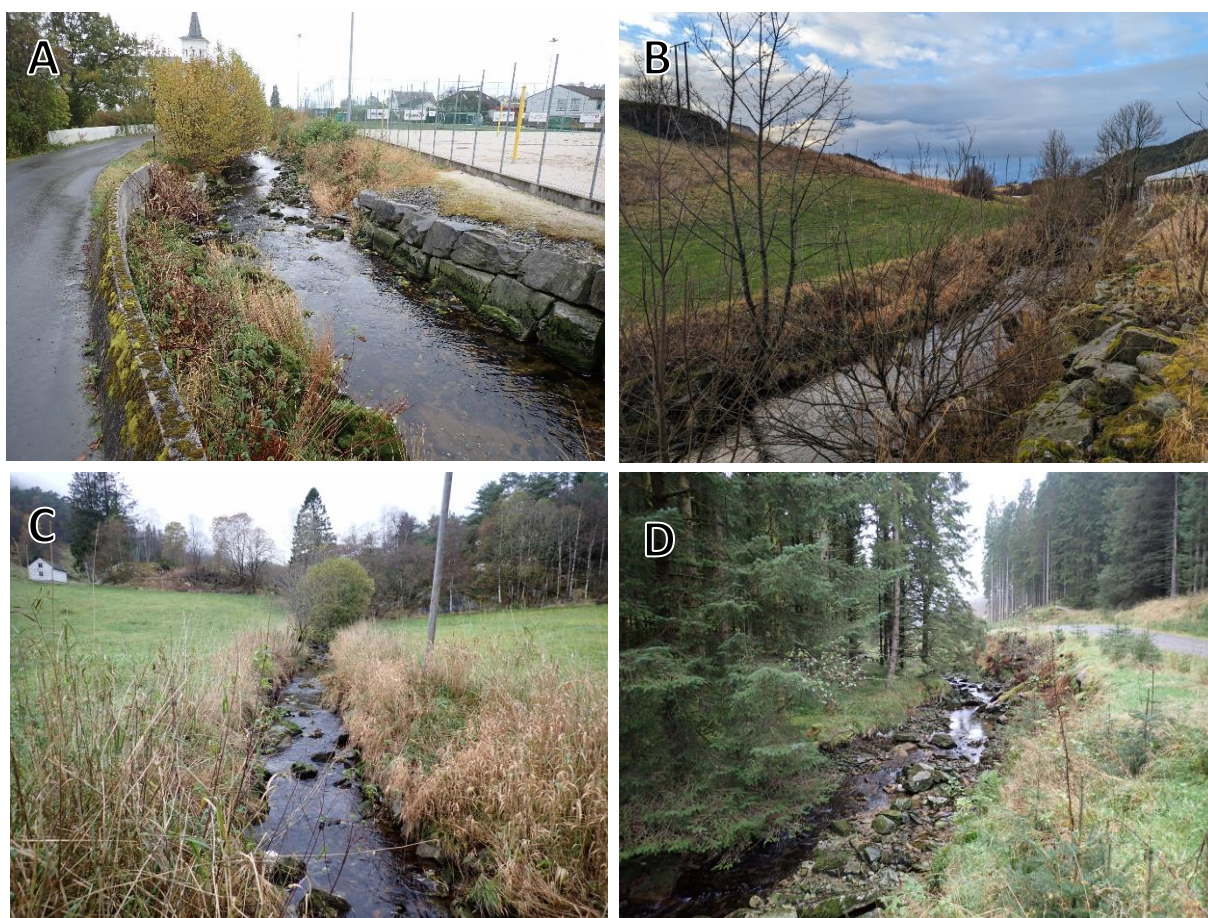
**Figur 6.** Morfologiske inngrep i Vikaelva: A) Kanalisert elveløp, med forbygning og manglende kantvegetasjon langs fotballbanen i segment 5. B) Elvestrekning med forbygning og lite utviklet kantvegetasjon i segment 9. C) Manglende kantvegetasjon i segment 27 i det vestre løpet. D) Manglende kantvegetasjon i segment 58 i det nordre løpet.

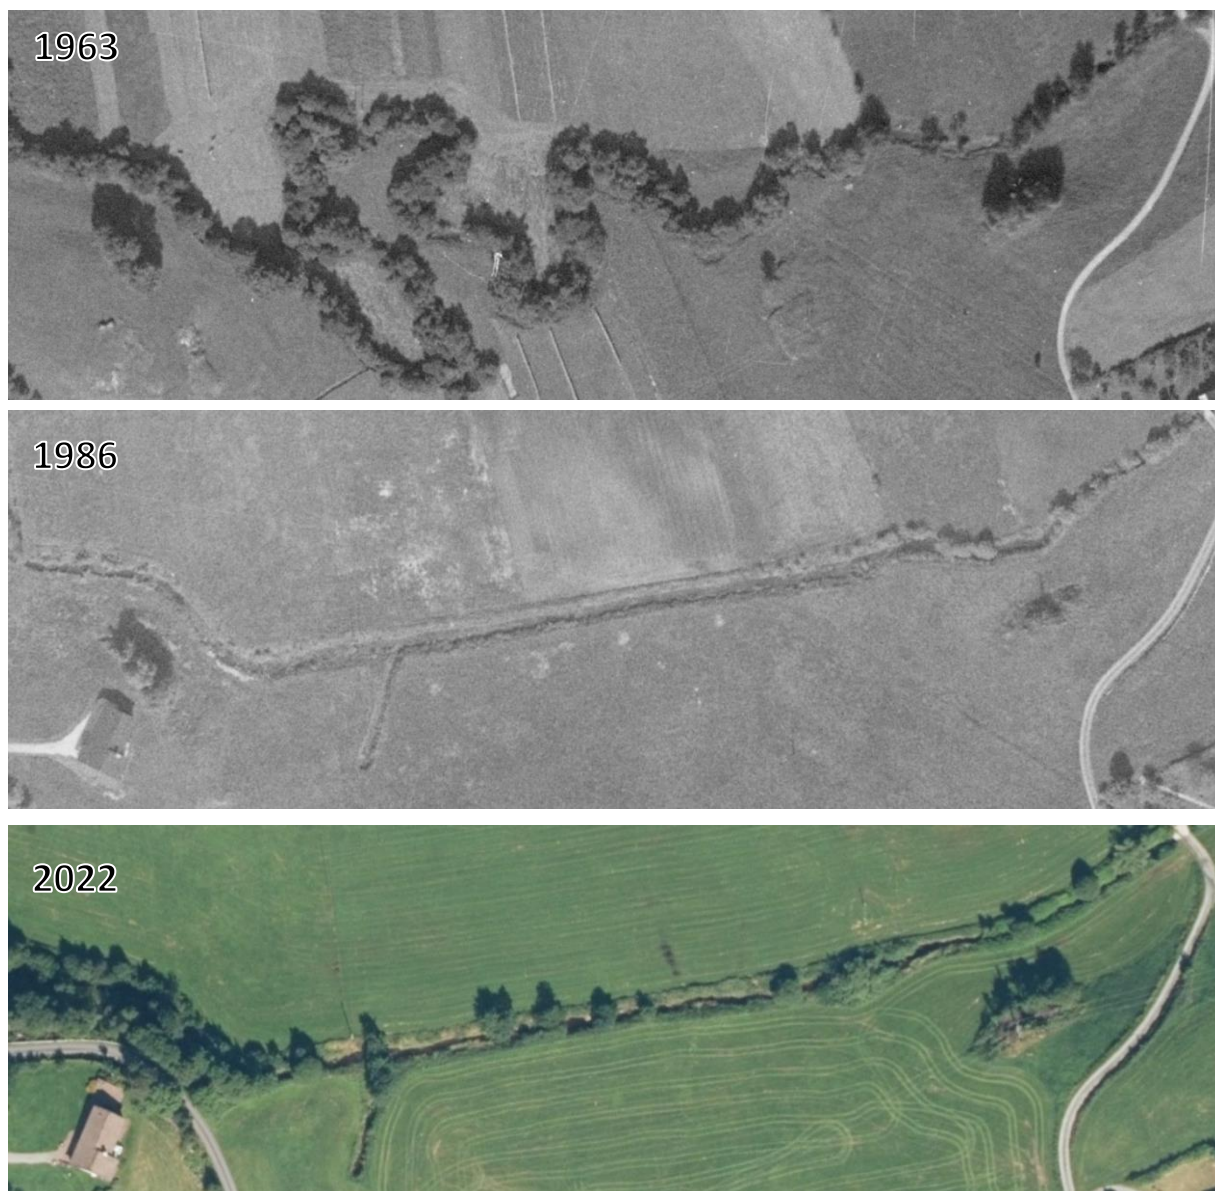
**Figur 7.** Utretting og kanalisering av nedre del av det vestre elveløpet. Utrettingen skjedde en gang i perioden 1963 til 1986, elveløpet på strekningen er redusert fra 577 til 297 m. Etter at elveløpet var utrettet var det meste av kantvegetasjonen fjernet, denne er nå delvis kommet tilbake.

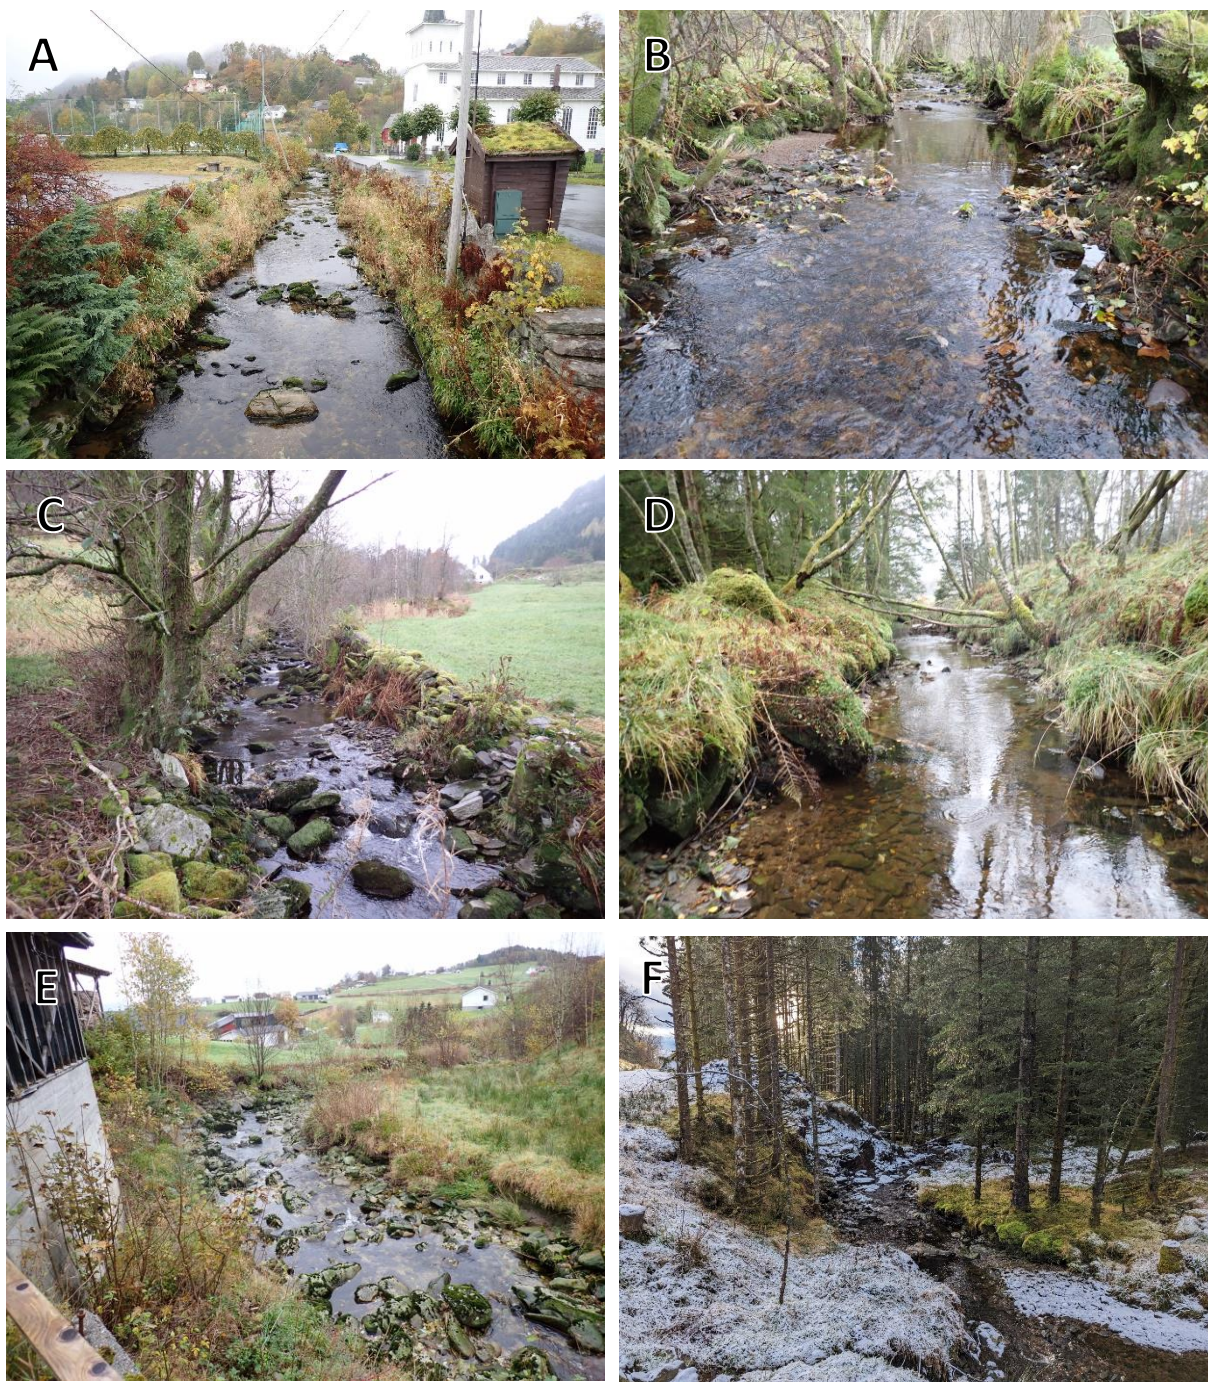
**Figur 8.** Habitatforhold i Vikaelva: A) Forbygd elveløp i nedre del, med renne og stryk, substratet er relativt grovt, men små områder med grus finnes innimellom. B) Nedre del av vestre løp fine gyteforhold. C) Lenger opp er substratet stort sett grovt. D) I øvre del flater elven ut og det er finere substrat, men litt rolig strøm og for grunt til å få gode gyteforhold. E) Nedre del av det nordre løpet er dominert av stryk med grovt substrat. F) lenger opp flater elven ut og det er en god del grus innimellom det litt grovere substratet.

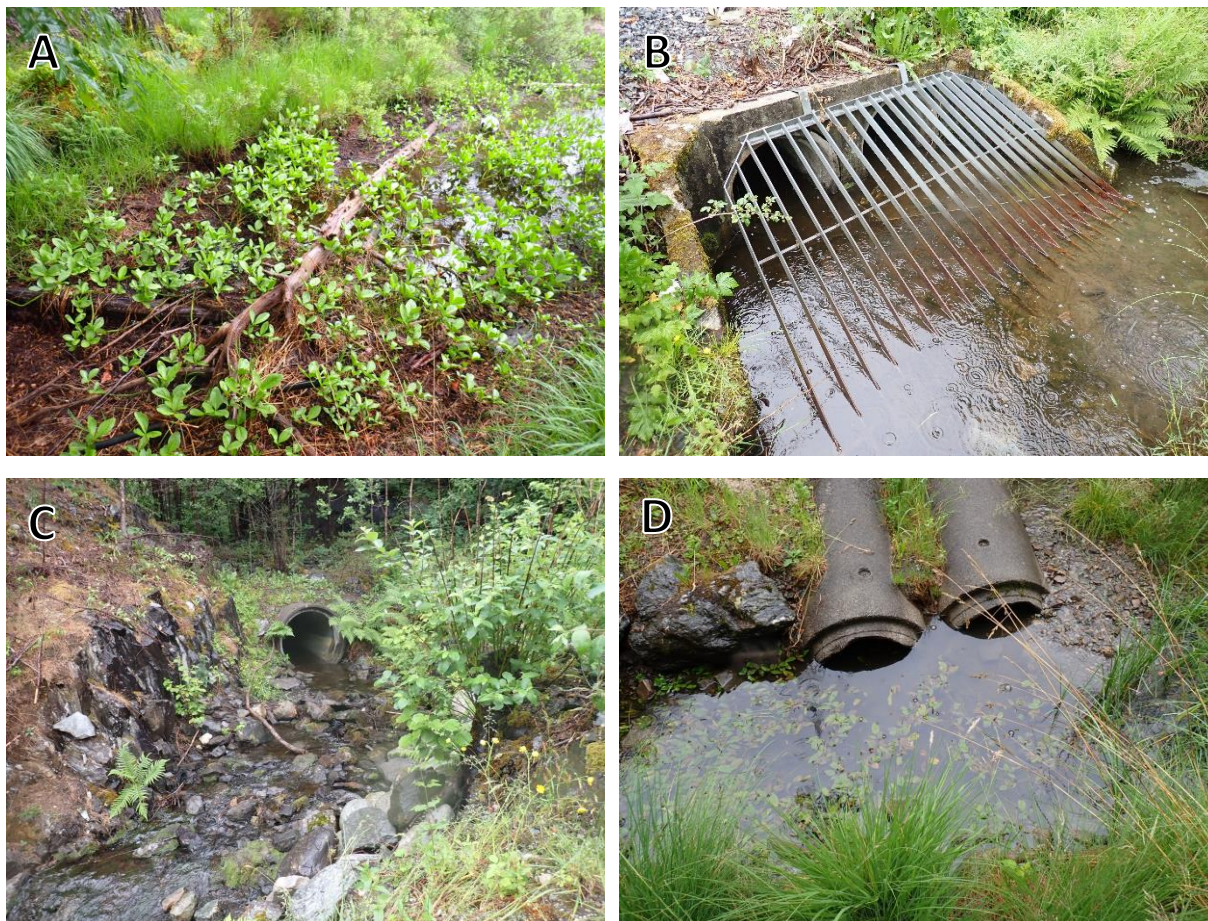
**Figur 16.** Vandringshindre og bekkelukkinger: A) Elven renner diffust gjennom tilgrodd myr i segment 20, det er ikke mulig for fisk å passere på lave vannføringer. B) Rist oppstrøms det lange røret mellom segment 4 og 5. C) Røret mellom segment 11 og 12 er greit for fisk å passere gjennom D) Også røret under Halhjemsmarkavegen er enkel å passere.

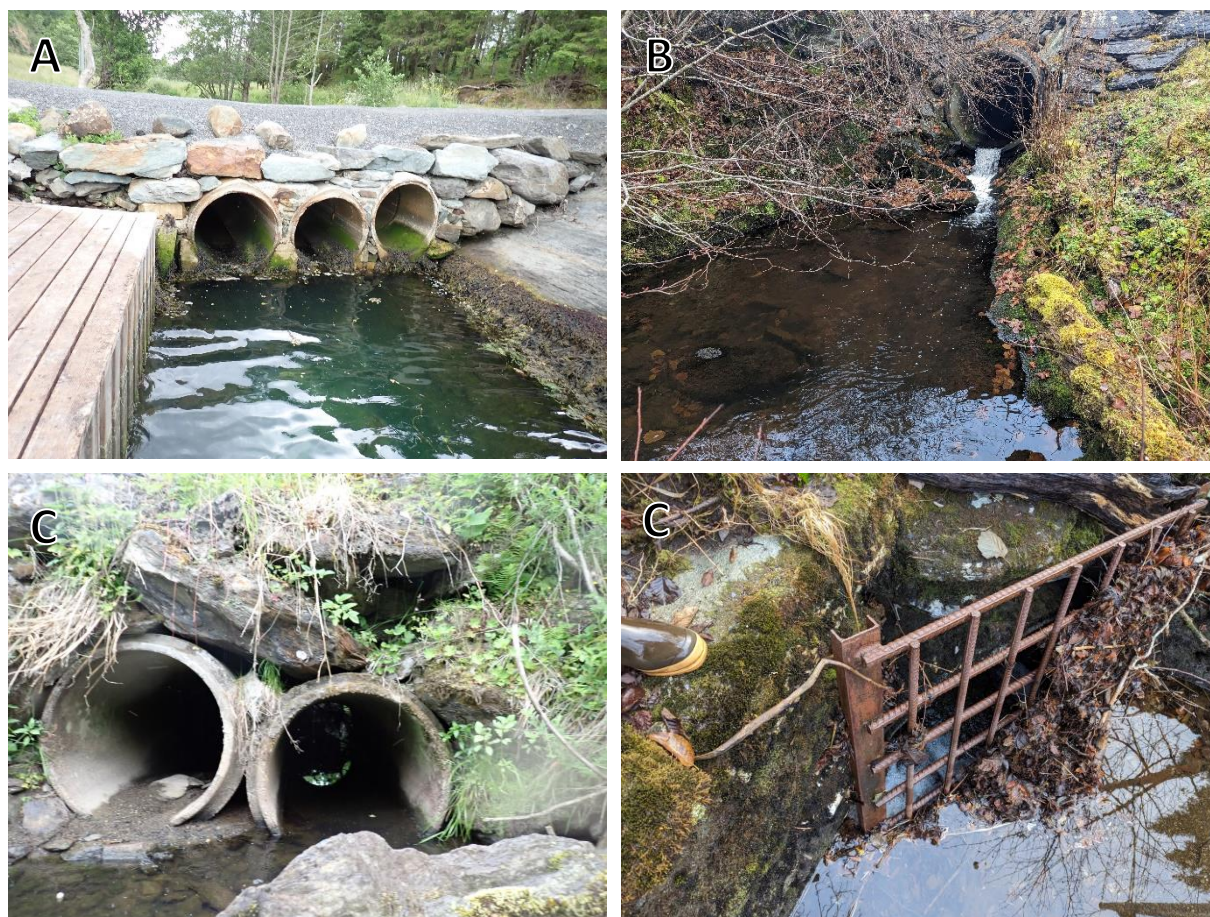
**Figur 21.** Vandringshindre og bekkelukkinger: A) Rør ved utløp til sjø, kan bare passeres må midtveis tidevann eller høyere. B) Området nedenfor røret under Bjånesvegen. C) Røret under Hatvikvegen mellom segment 14 og 15 er greit å passere på alle vannføringer. D) Oppstrøms innløpet til det lange røret nedenfor Hatvikvegen er det en rist, lysåpningen er stor nok for at sjørret kan passere, men det samler seg mye greiner og løv som gjør oppvandring vanskelig.

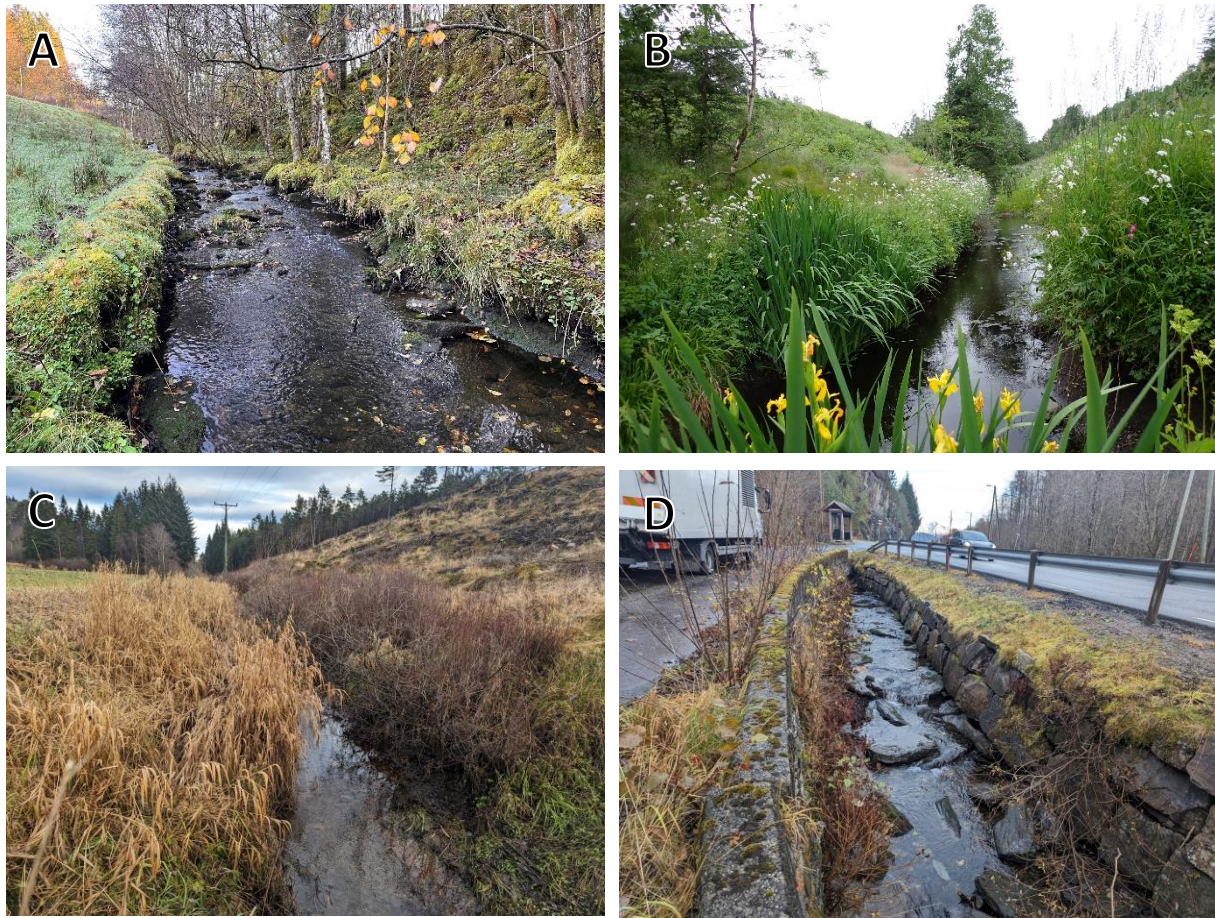
**Figur 22.** Morfologiske inngrep i Lonaelva: A) Forbygning og manglende kantvegetasjon nordsiden av elven i segment 3 B) og C) Kanalisert og utrettet elveløp uten naturlig kantvegetasjon i tresjiktet i segment 12 og 16. D) Forbygd og plastret strekning uten kantvegetasjon i segment 18.

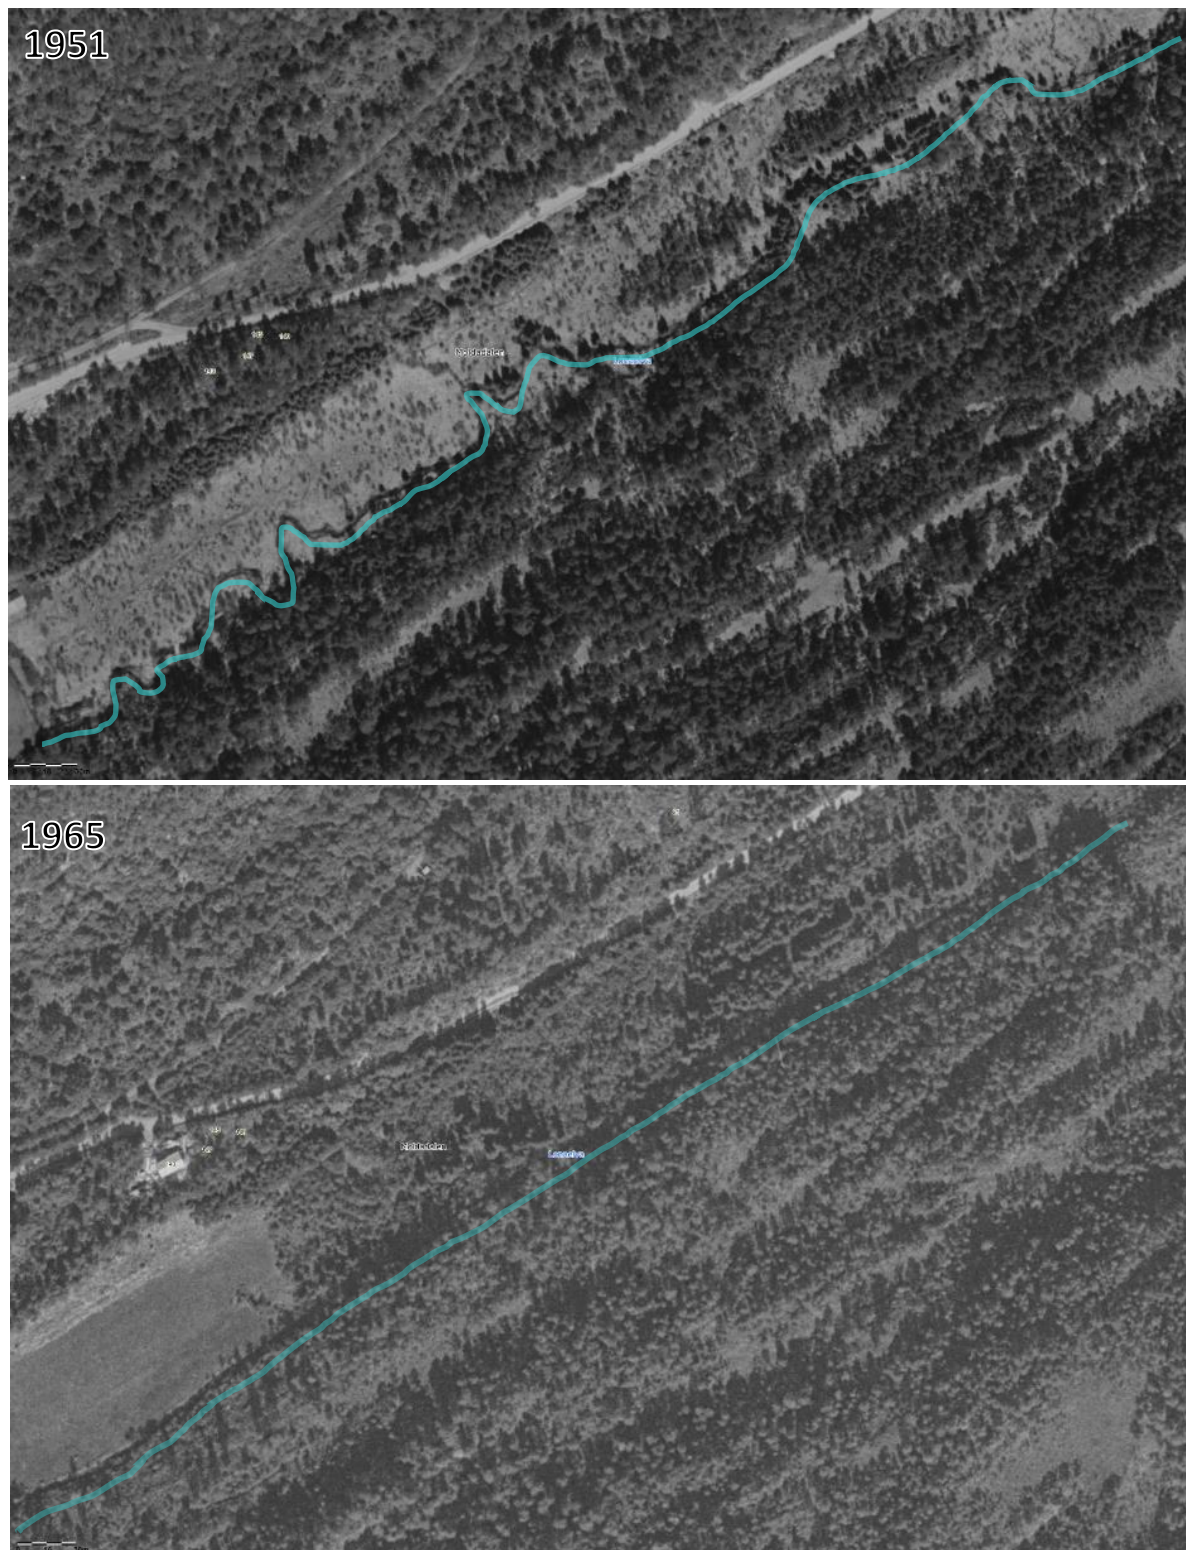
**Figur 23.** Flyfoto av i øvre del av Lonaelva mai 1951 og juli 1965. Den meandrerende elven er blitt rettet ut, og elvestrekningen er forkortet fra 776 til 638 meter (18 %). Først i årene etter utrettingen ble skogen i den øverste delen fjernet og i 1974 var hele området nord for elven tatt i bruk som jordbruksområde ([norgebilder.no](http://norgebilder.no)).

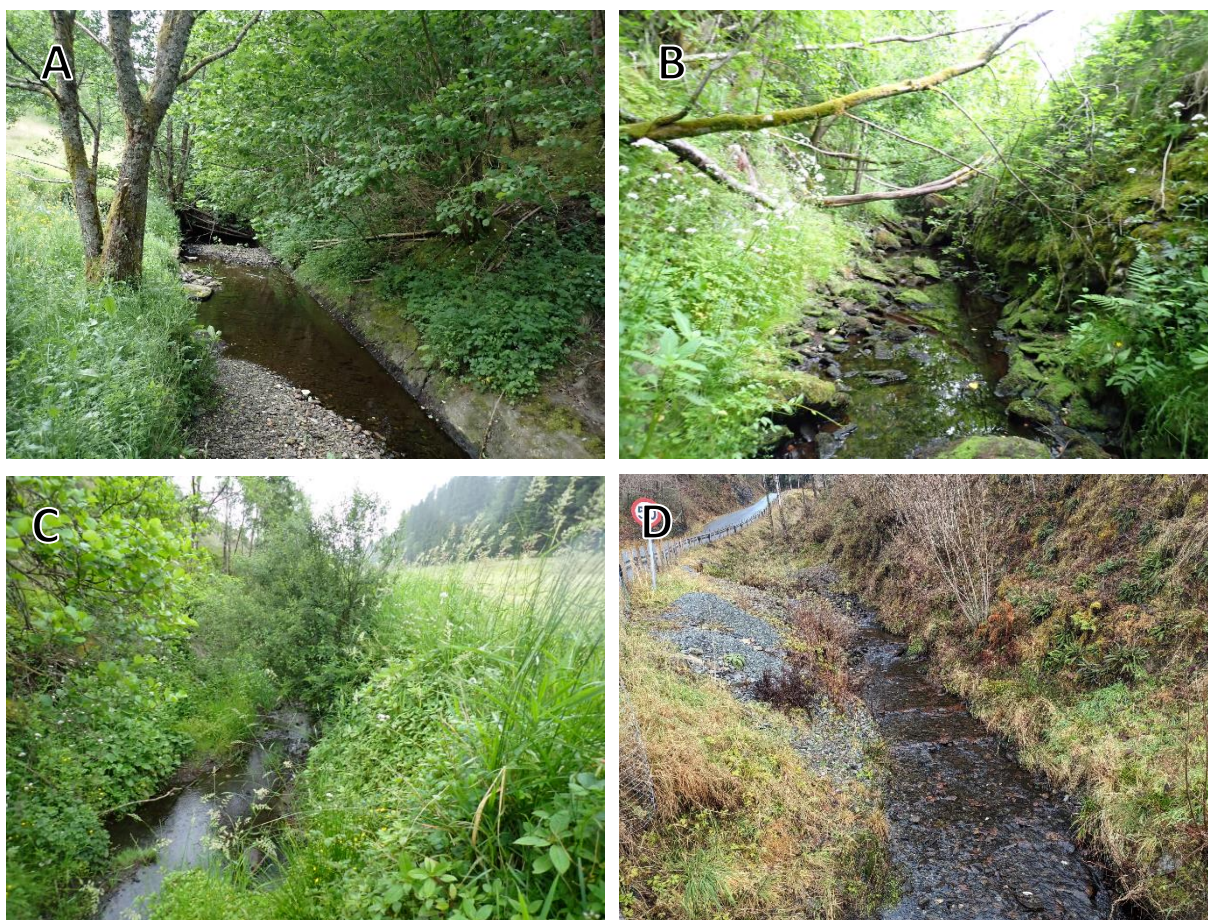
**Figur 24.** Habitatforhold i Lonaelva: A) Gytesubstrat i nedre del vannfarten er imidlertid lav. B) Renne i segment 6, med høy morfologisk variasjon og velutviklet kantvegetasjon. C) Renneparti i segment 13 med høyt innslag av finstoff og delvis gjengrodd elveløp, kantvegetasjonen mangler på den ene siden. D) Strykstrekning i segment 20, kantvegetasjonen mangler og trekker kvaliteten på habitatet ned.

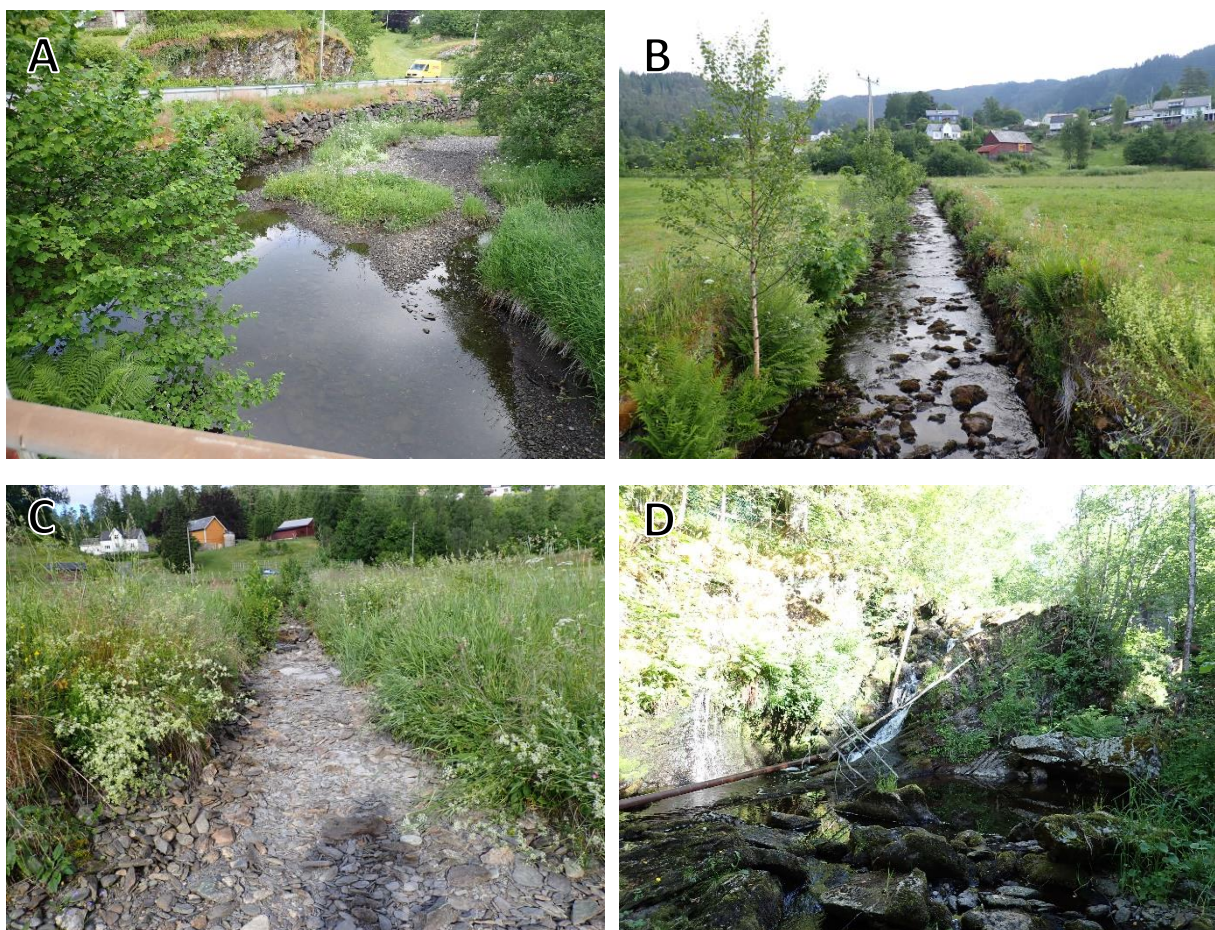
**Figur 35.** Nordvikelva: A) Forbygning og manglende kantvegetasjon langs gyteområde i nedre del av elven. B) Utrettet strekning med forbygninger og manglende kantvegetasjon i segment 6 og 7. C) Sideløp fra vest som kommer inn øverst i segment 7 går tidvis tørt. D) Foss som er absolutt vandringshinder øverst på kartlagt strekning.

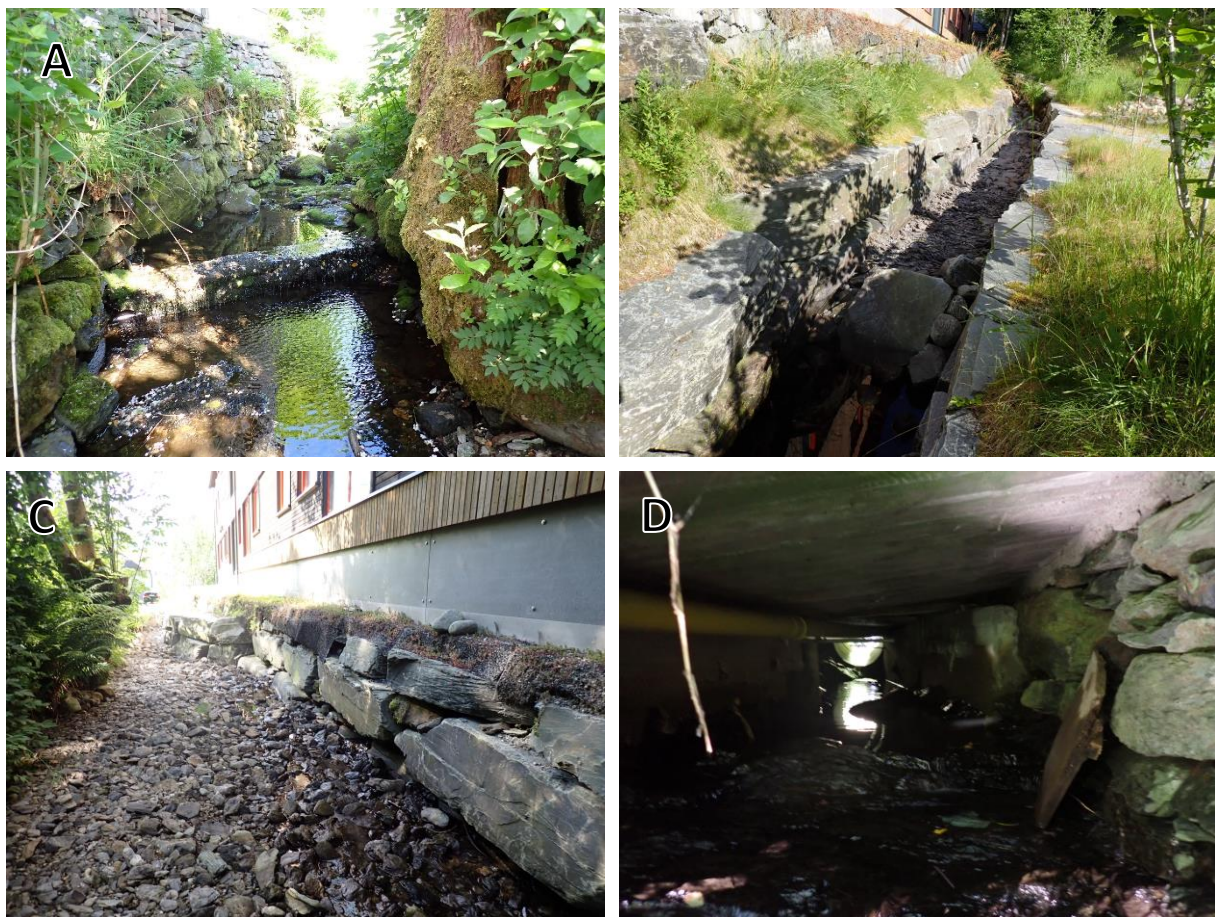
**Figur 40.** Inngrep i Reistadelva: A) Kanalisert og forbygd strekning i segment 1, flere steder oppover krysser det rør over elven. B) og C) Kanalisert og forbygd strekning uten kantvegetasjon nede og oppe i segment 3, elven går tørr når vannføringen er lav. D) Øverst går elven i rør og kulvert under en bygning.

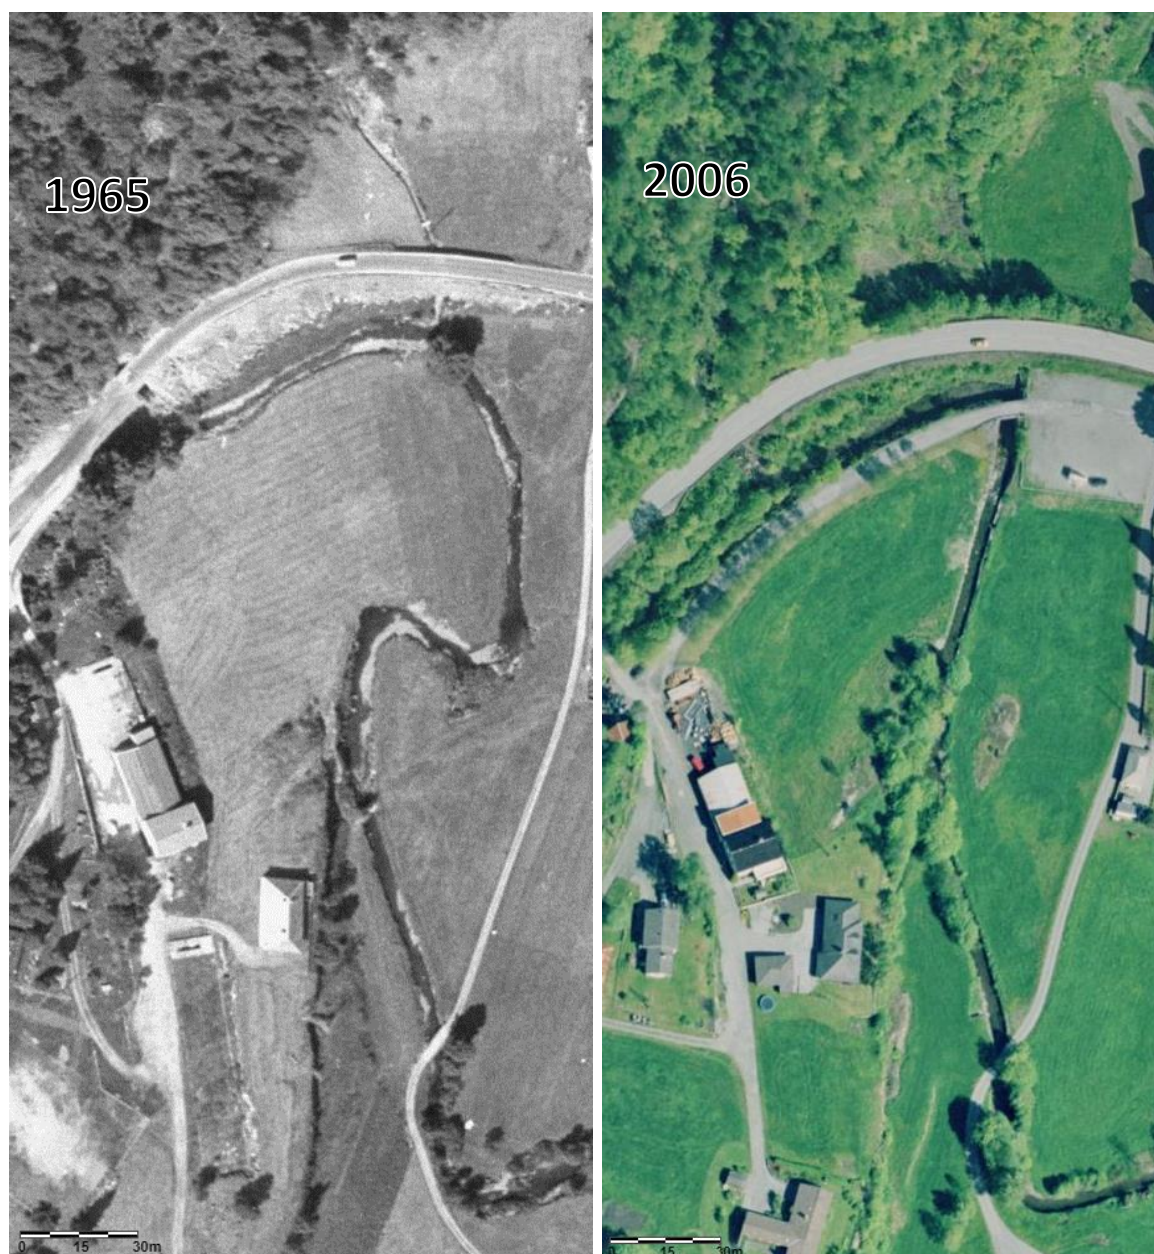
**Figur 44.** Flyfoto fra nedre del av Ådlandselva (segment 4-11, og 17). Elven ble både kanalisert og utrettet på dette partiet en gang mellom fra 1973 og 2006. For den utrettete strekningen midt på bildet ble elveløpet forkortet fra 120 til 75 meter (Kilde: norgebilder.no).

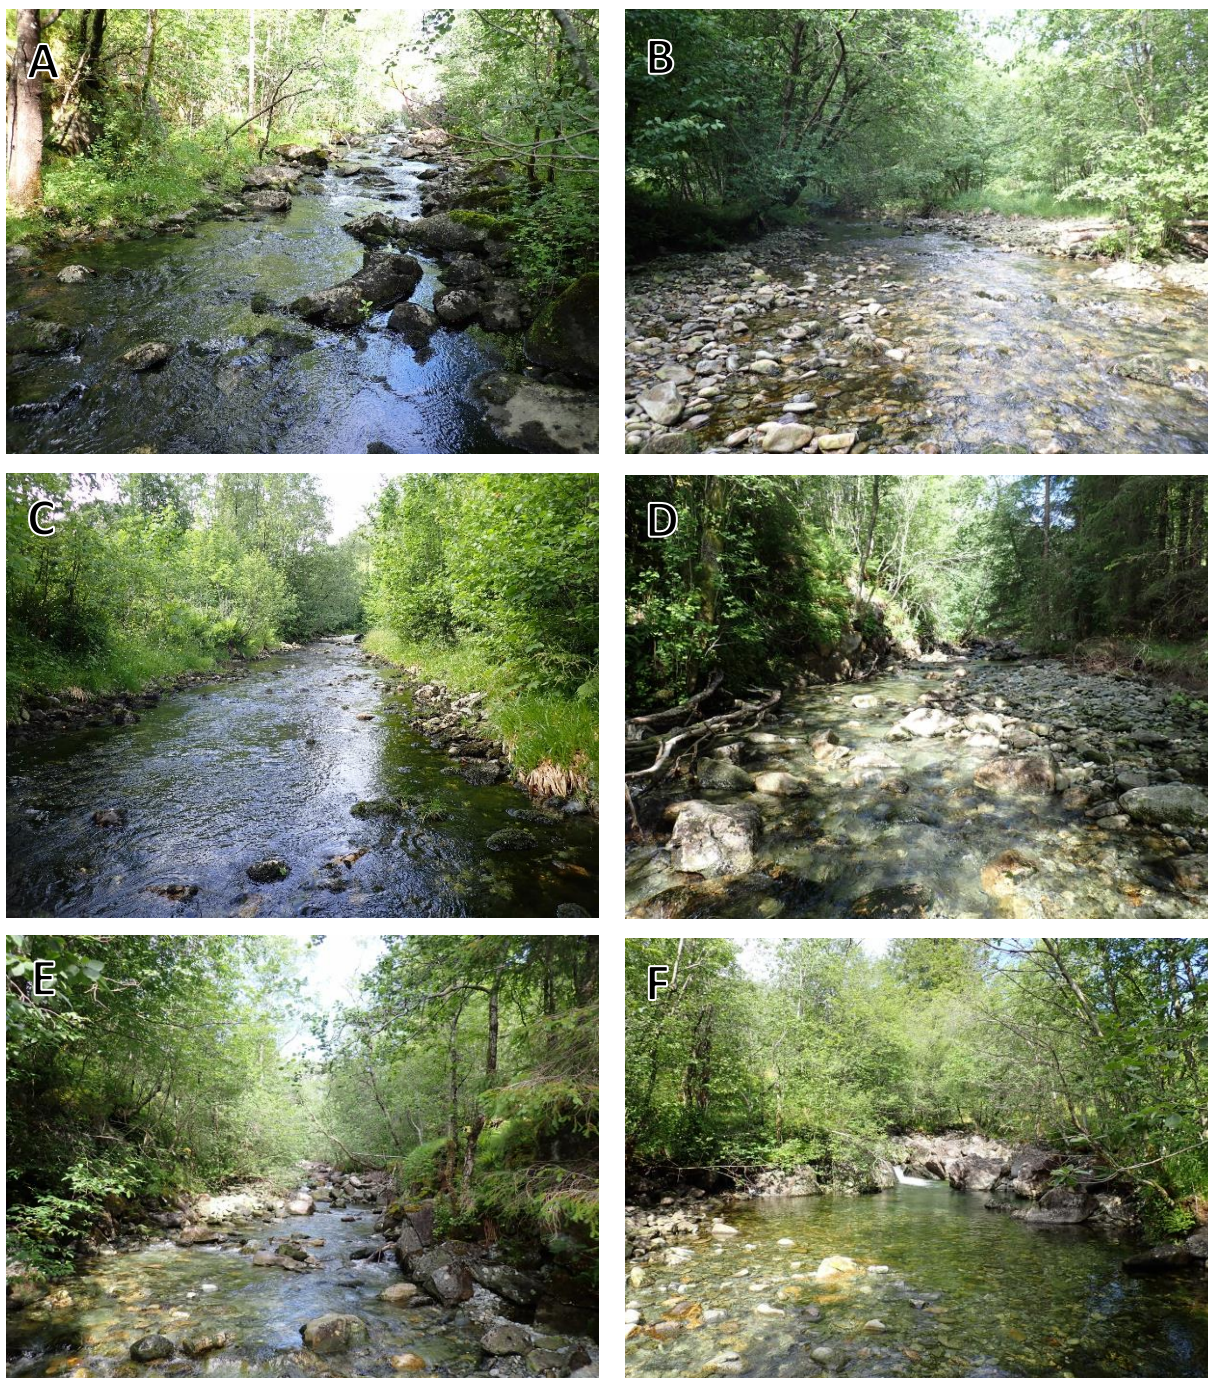
**Figur 53.** Habitatforhold i Nordbøelva: A) Nedstrøms Nordbøvatnet har elven stort sett grovt substrat, uten egnet gytesubstrat, men det er høy morfologisk variasjon og mye skul for ungfisk. B) Ovenfor Nordbøvatnet renner elven litt slakere og substratet er noe finere, og gir fine gytemuligheter. C) Også på de utrettede strekningene er det god morfologisk variasjon og bra med skjul, men det er få steder med dypere elv som egner seg som standplass for gytefisk. D og E) Segment 15 er et langt parti med høy grad av morfologisk variasjon, det er litt grovere substrat, men mindre områder med egnet gytesubstrat finnes. F) I øvre del er det noen dypere kulper som gir standplasser for større fisk, her er det også gytemuligheter.

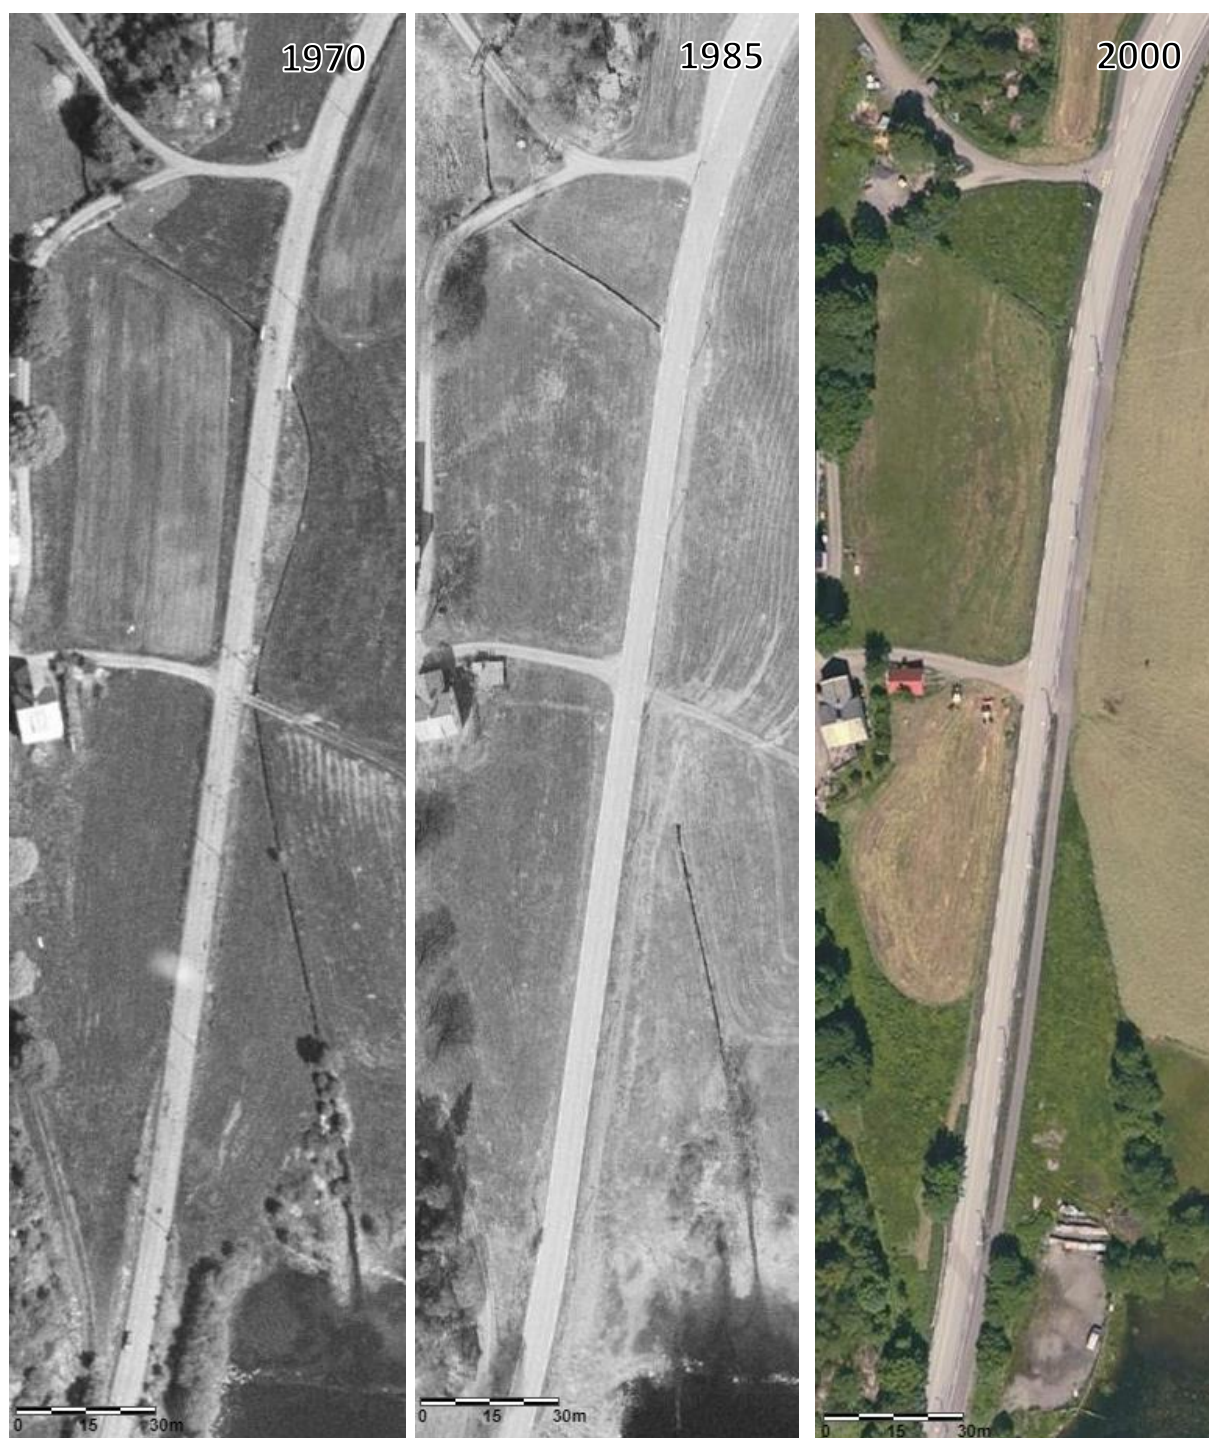
**Figur 70.** Flyfoto av Breivikbekken fra Storavatnet 290 meter nedover tatt i 1970, 1985 og i 2000. Av elven ble 100 m langs Krokeidevegen lagt i rør en gang mellom 1970 og 1985. Den 20 meter lange strekningen mellom de to delene av Botnagrendavegen ble lagt i rør en gang mellom 1985 og 2000. Ut fra bildene kan en tydelig se at elven har vært gjenstand for betydelig kanalisering og utretting, dette skjedde før 1950 (kilde: Norgebilder.no).

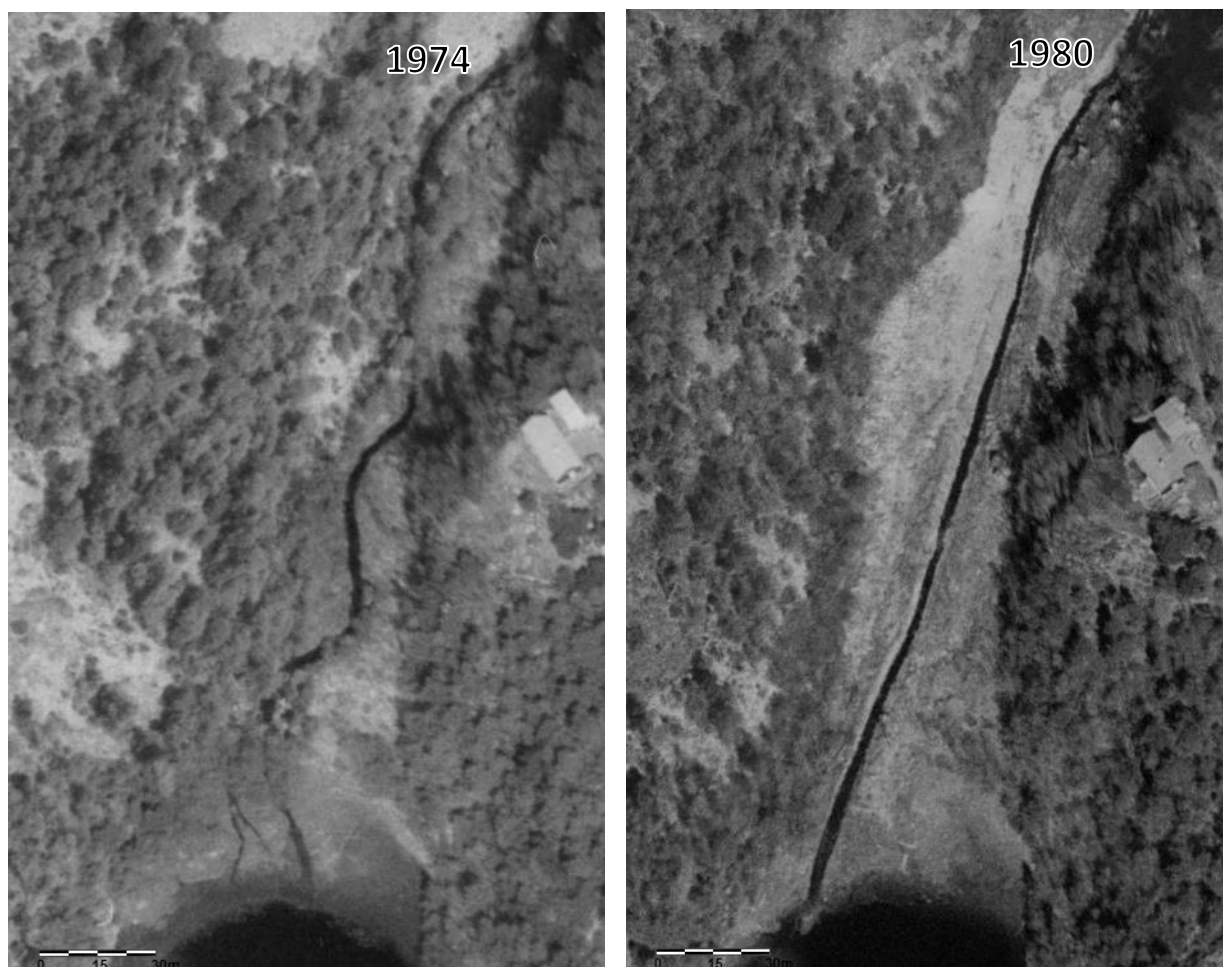
**Figur 77.** Utretting og kanalisering av elveløpet like ovenfor Grimseidvatnet. Her skjedde utrettingen en gang i perioden 1974 til 1980, elveløpet på strekningen er redusert fra 255 til 240 m (6 %).

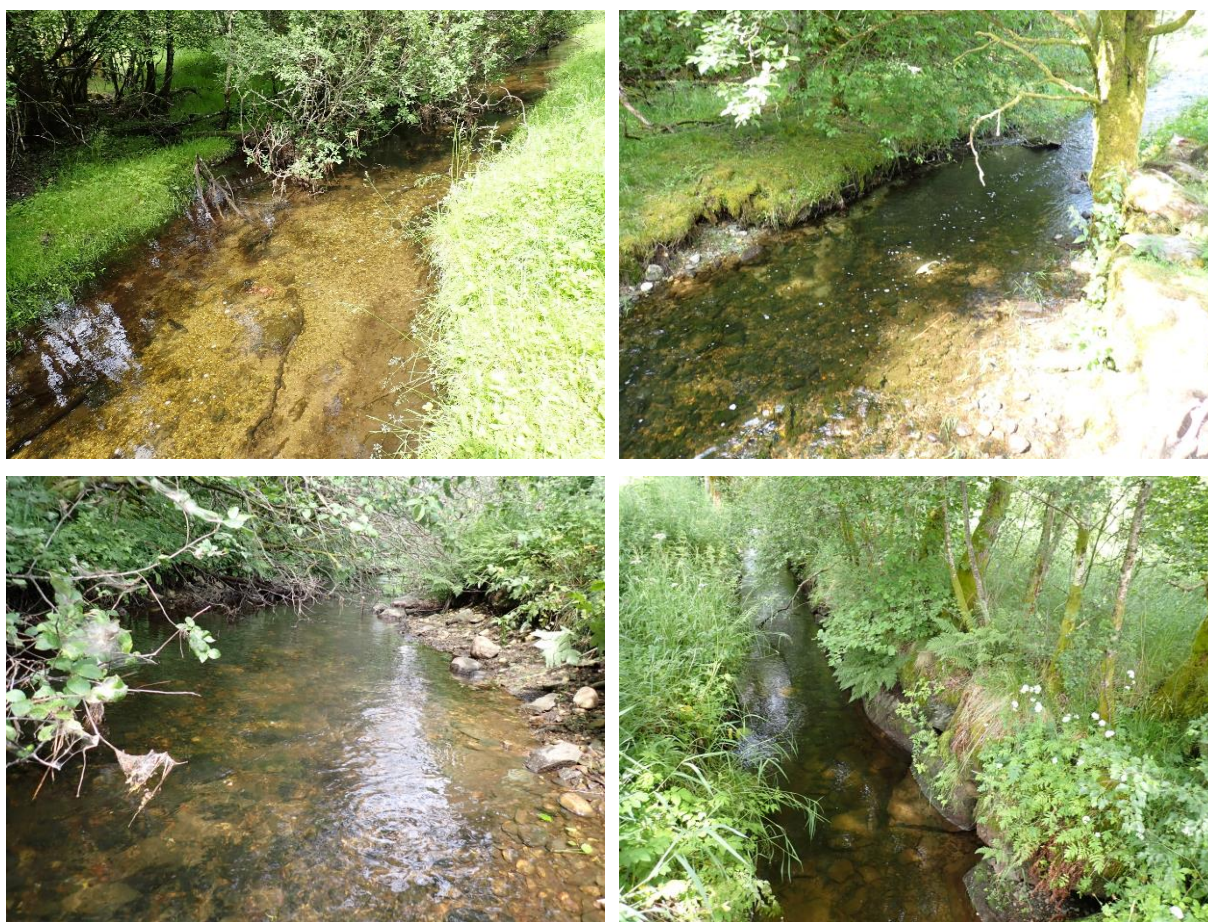
**Figur 78.** Habitatforhold i Grimseidvassdraget: A) Naturlig elv med relativt høy morfologisk variasjon og velutviklet kantvegetasjon nedstrøms Grimseidvatnet, her fra et gyteområde med noe høyt innslag av finstoff. B) Store deler av elven har naturlige banker og kantvegetasjon. C) Strykstrekning med innslag av gytegrus i den nedre del av elven oppstrøms Grimseidvatnet, elven er kanalisert, men ikke forbygd langs bankene. D) Kanalisert strekning i øvre del av bekken oppstrøms Grimseidvatnet.

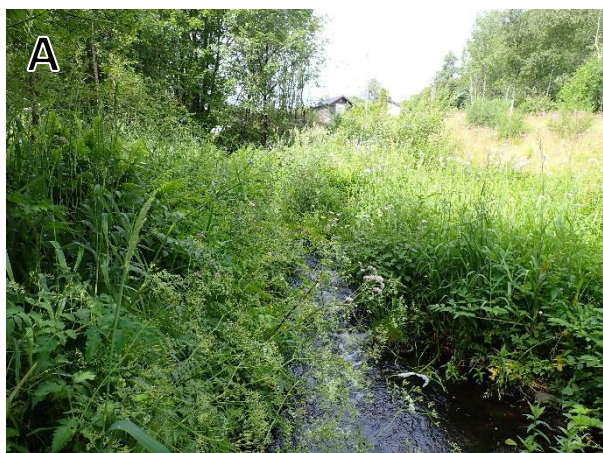
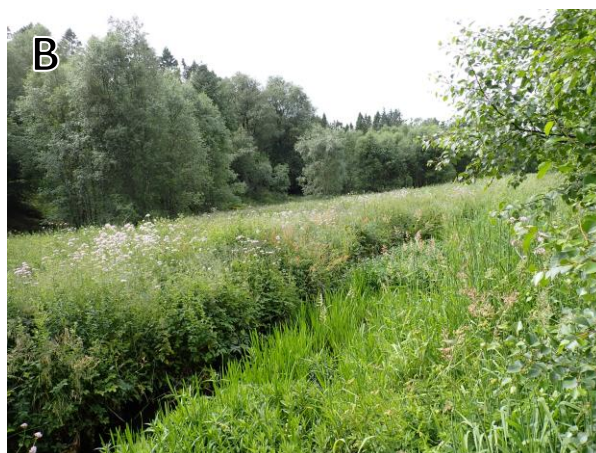
**Figur 86.** Morfologiske inngrep i Ådlandsbekken: A) Manglende kantvegetasjon på nordsiden av elven i segment 5. B) Kanalisert og utrettet elveløp uten naturlig kantvegetasjon i segment 12.

På den lange flaten oppstrøms Hjeltestadvegen (segment 12) er elven utrettet på en strekning på ca. 500 meter, området er sannsynligvis en gammel myr som i dag framstår som en fukteng. Kantvegetasjonen mangler på denne strekningen, men det kan også ha vært naturtilstanden før elven i området ble kanalisert (**Figur 86**).
