# Habitatkartlegging av sjøørretbekker i Vest vannområde i 2023

## Rapport

| Tittel<br>Habitatkartlegging av sjøørretbekker i Vest vannområde i 2023 | Rapportnr.<br>32 | Dato<br>01.03.2024 |

**Forsidebilde:** Gammel demning i Vikaelva i Bjørnafjorden, som hindrer oppgang til store potensielle anadrome områder.

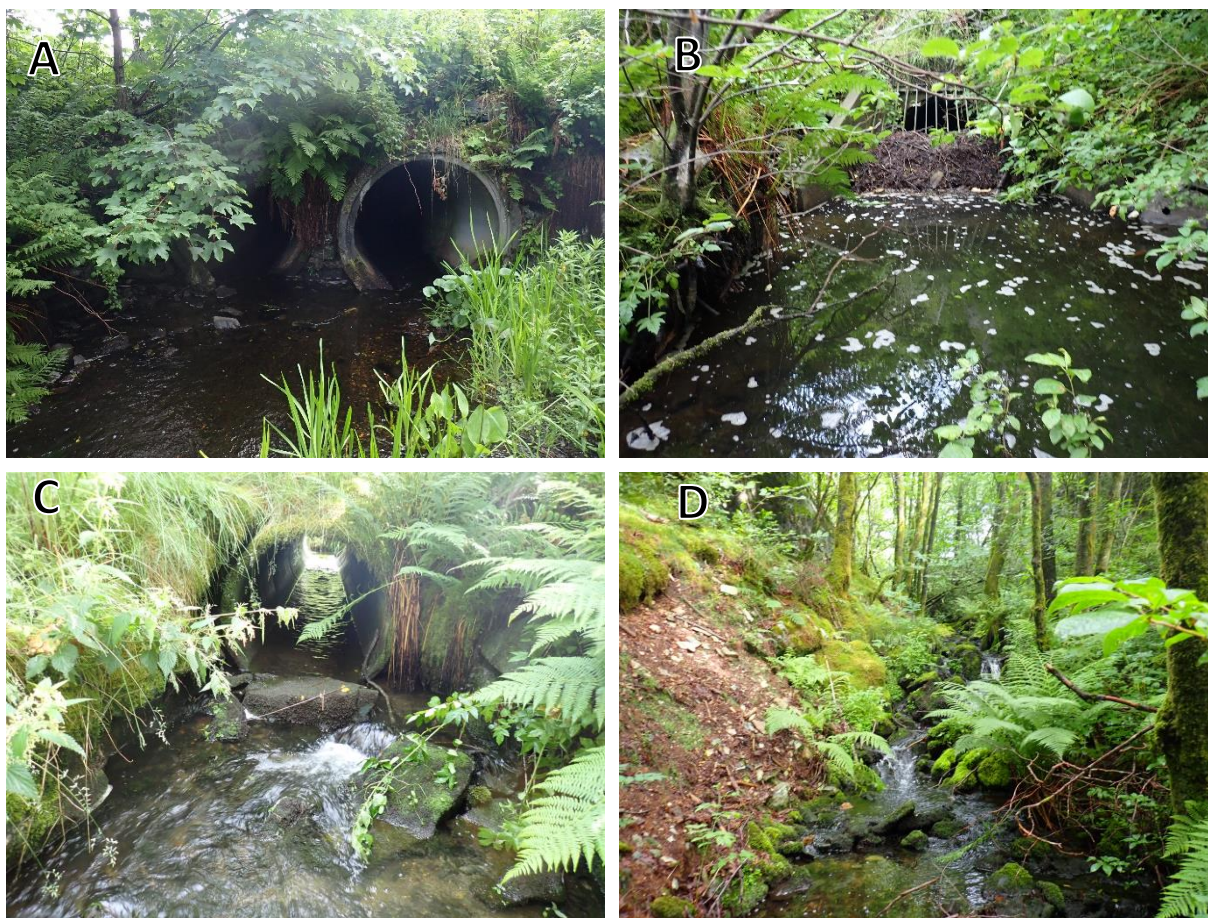
**Figur 94.** Vandringshindre og bekkelukkinger: A) Rør under Steinsvikvegen er greit å passere for fisk. B) Det er fare for tilstopping i røret som går under Flyplassvegen nedstrøms Skeievatnet. C) Rør mellom segment 42 og 43. D) Temporært vandringshinder i segment 60.

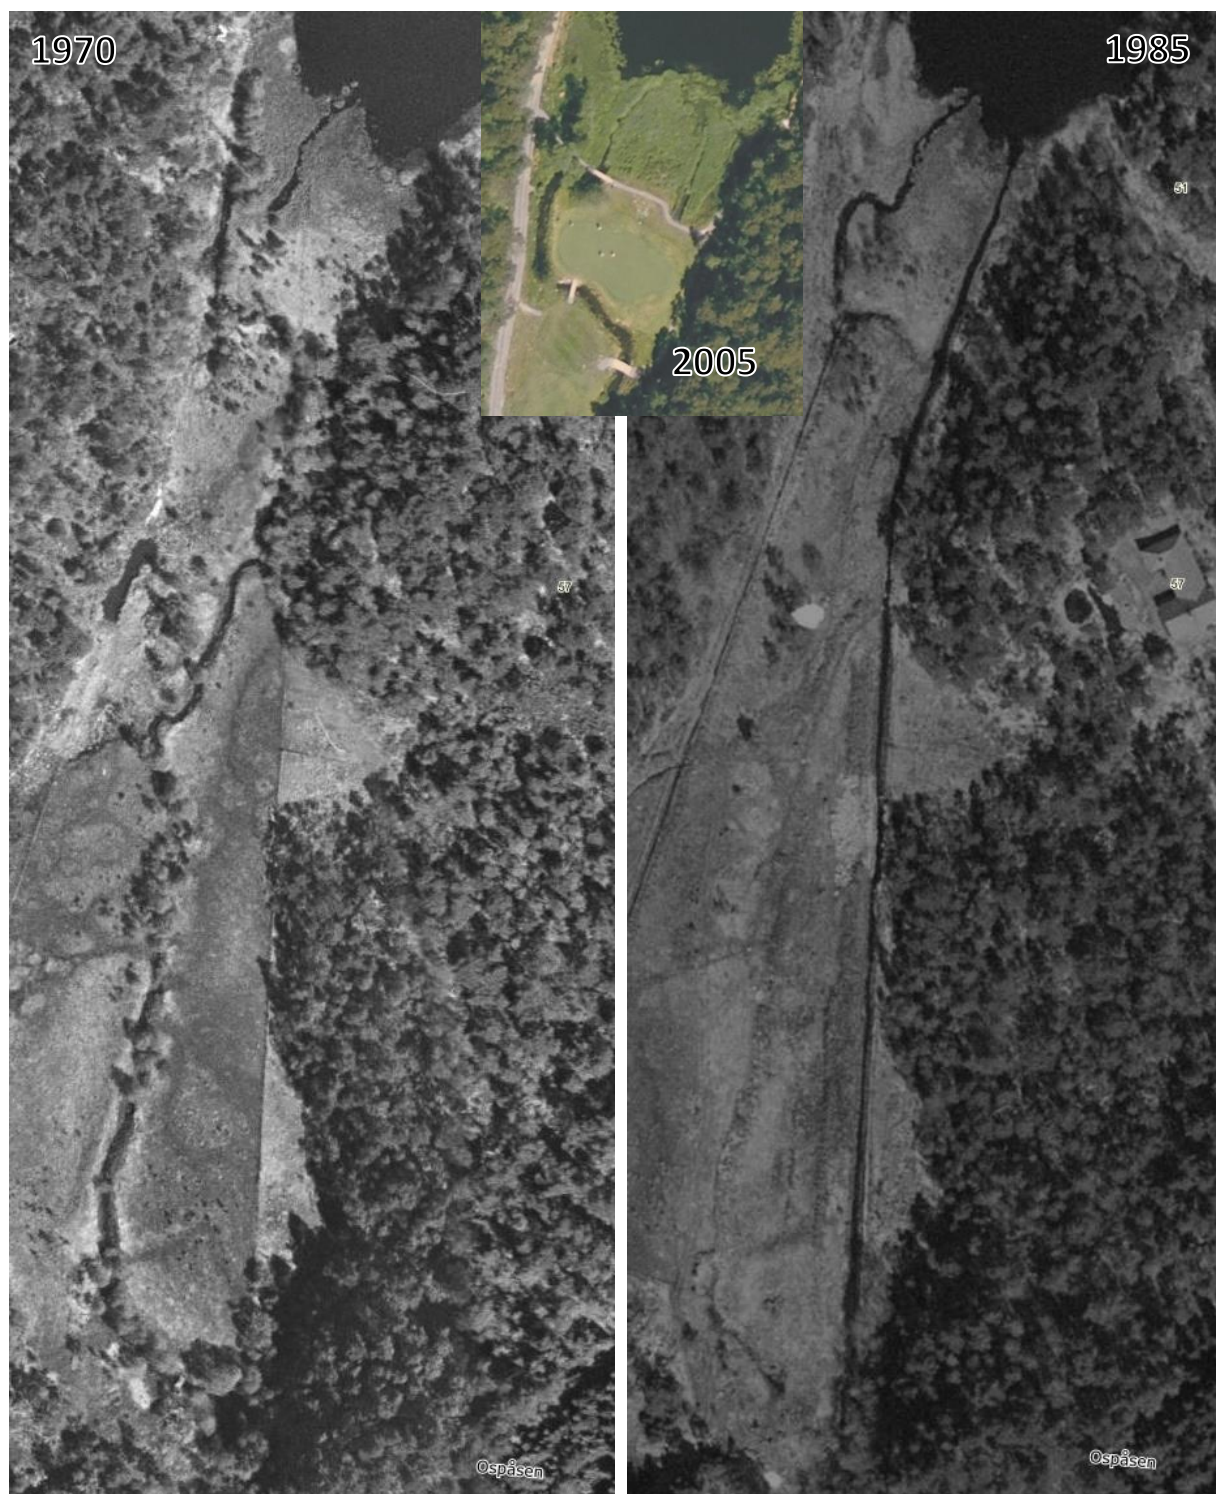
**Figur 96.** Utretting og kanalisering av elveløpet ovenfor Steinsvikvatnet, utrettingen skjedde en gang i perioden 1974 til 1980, elveløpet på strekningen er redusert fra 446 til 361 m. I nedre del hadde elveløpet allerede i 2005 blitt tilbakeført til sitt opprinnelige elveløp, innfelt bilde i farge.

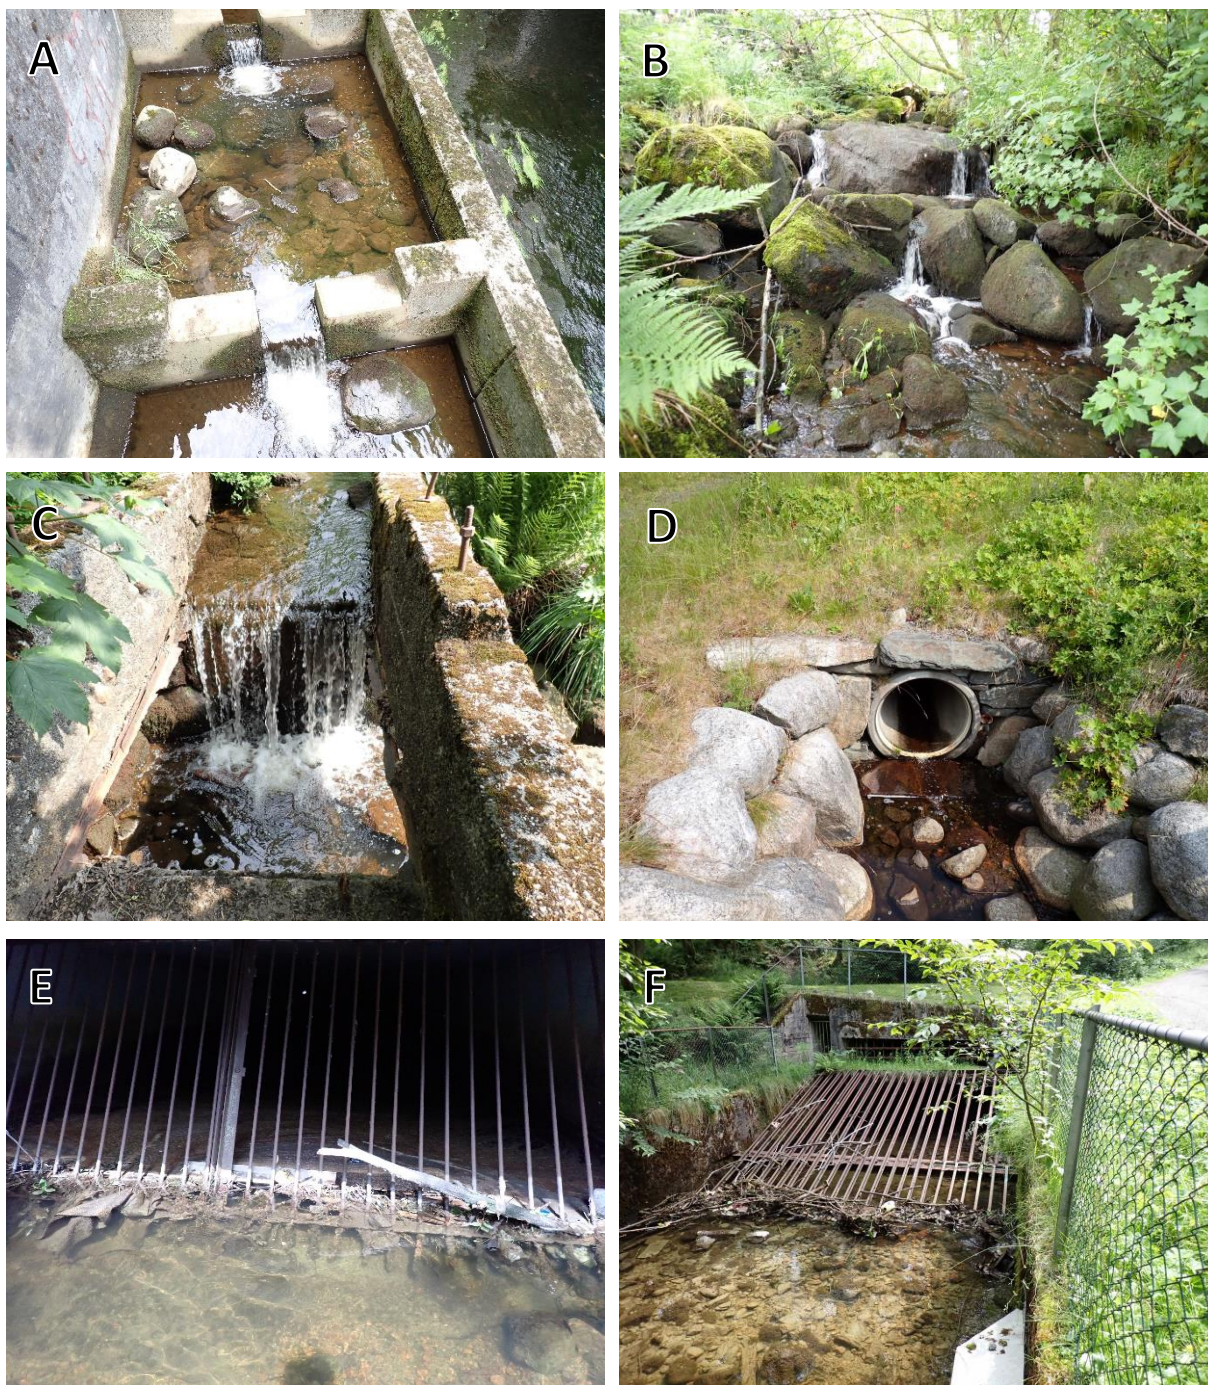
**Figur 108.** Vandringshindre og bekkelukkinger: A) Fisketrapp, kulpene er noe grunn, men trappen fungerer trolig bra på middels vannføring B) Naturlig temporært vandringshinder i segment 19, C) Kunstig temporært vandringshinder i segment 19 D) Rør under på nedsiden av Kroatjønnveien. E og F) Den lange bekkelukkingen nederst i Orrtuellen har rist både nederst (E) og øverst (F). Lysåpningen er stor nok til at fisk kan passere, men oppsamling av kvister ol. kan gjøre det vanskelig for fisk å passere.

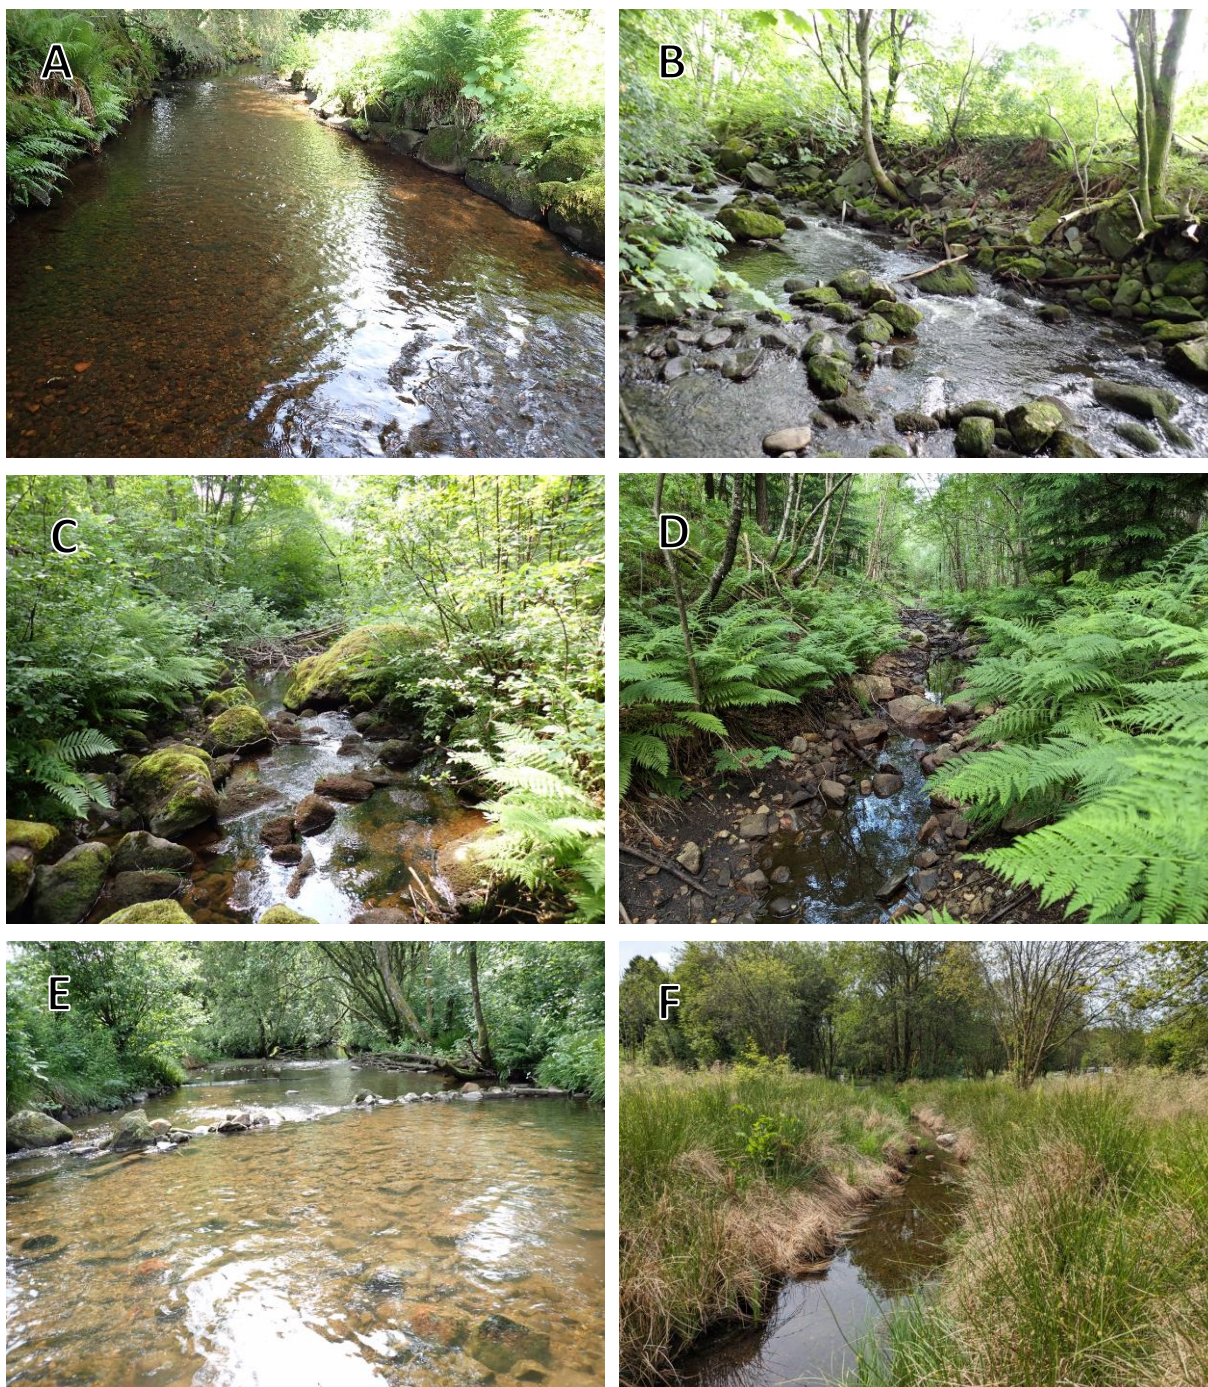
**Figur 112.** Habitatforhold i Sælenvassdraget: A) Gytesubstrat på forbygd strekning i nedre del av Sælenelven, med velutviklet kantvegetasjon. B) Strykparti i segment 13, med høy morfologisk variasjon og intakt kantvegetasjon. C) Strykstrekning segment 18 med «svært god» habitatkvalitet. D) Strykstrekning i segment 31 med «god» habitatkvalitet, men svært lav vannføring. E) Strykstrekning med «god» habitatkvalitet i segment 34 oppstrøms Orrtuvatnet. F) Renne med «dårlig» habitatkvalitet like nedstrøms Lynghaugtjørna.

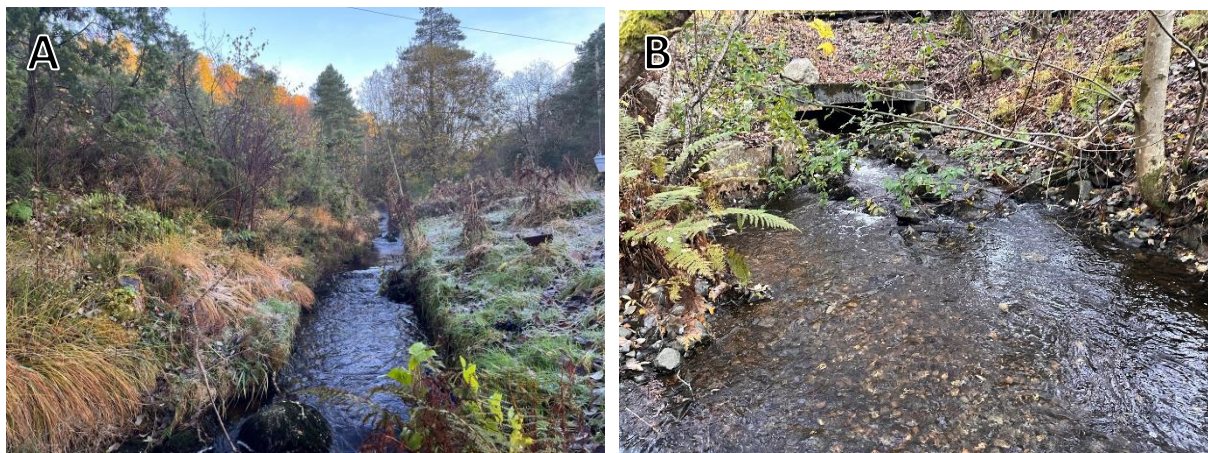
Kjerreidbekken ble gjenåpnet på 90-tallet og det ble lagt ut gytegrus i 2011. Som følge av flere lekkasjer i et stort VA-rør i området tørker nedre deler av bekken ut i tørrværsperioder, og så lenge dette skjer er det ingen nye planer om tiltak (Ole Ruggedal Sandven, Bergen kommune, pres. medd.)

**Figur 124.** Kjerreidbekken: A) Forbygning og manglende kantvegetasjon i nedre del. B) Gyteområde i segment 7.

Å stanse lekkasje i VA rør i elven for å hindre at elven tørker ut er ansett som det viktigste tiltaket. Dersom dette utføres, kan en vurdere å legge ut steinklynger i segment 6 for å øke skjulforekomsten (**Tabell 66**).

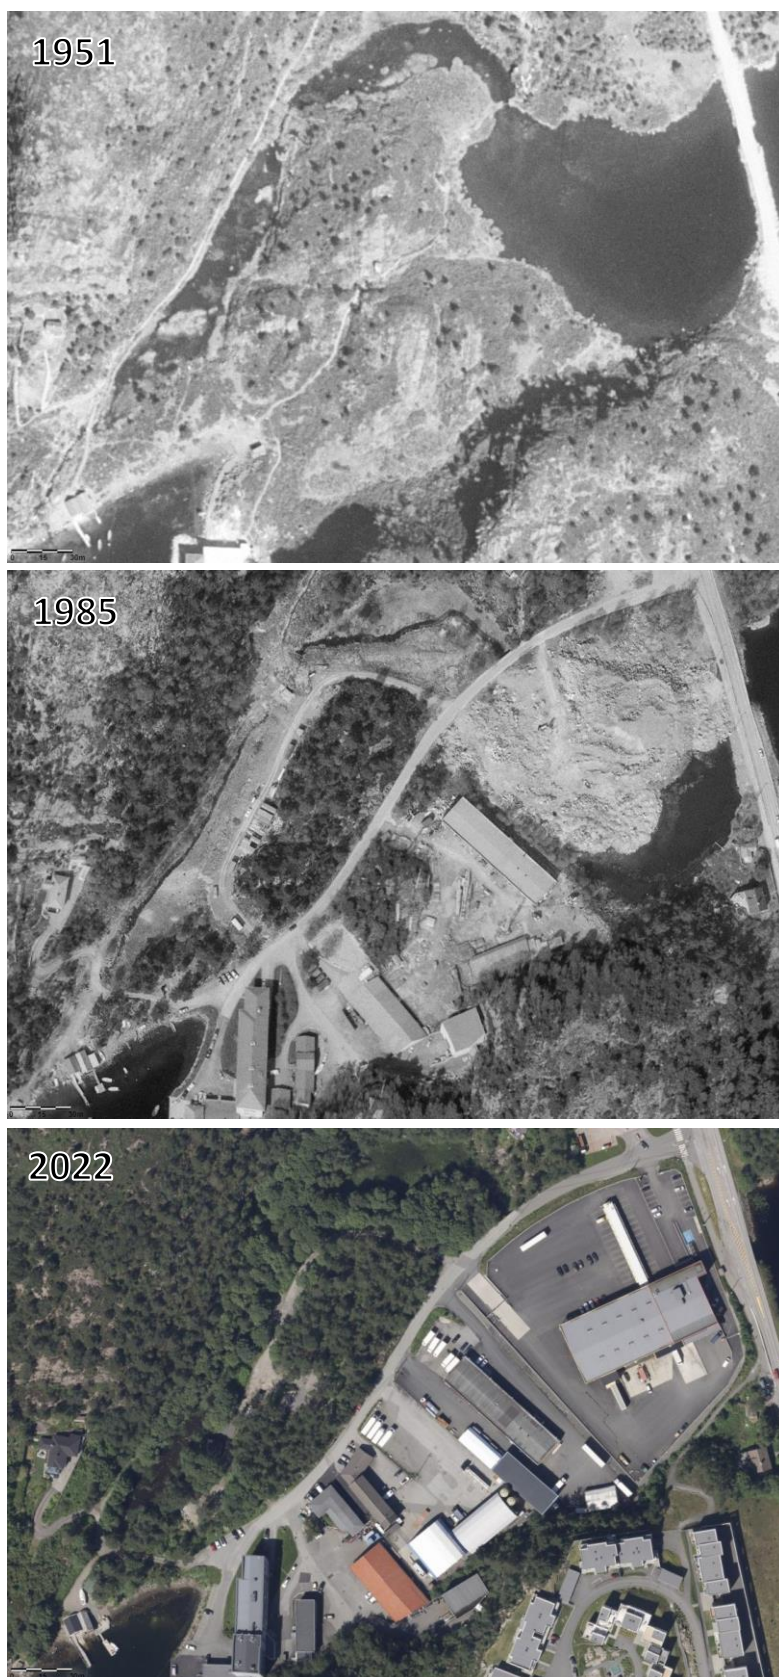
**Figur 126.** Flyfoto av vestre del av Gjeddevatnet og Kjerreidbekken. På bildet fra 1950 er elven tilnærmet urørt, mens i 1985 er store deler av Gjeddevatnet vest for Bjørgevegen fylt igjen og elven er kanalisert. Elven ble tilbakeført til sitt opprinnelige elveløp på 1990-tallet.

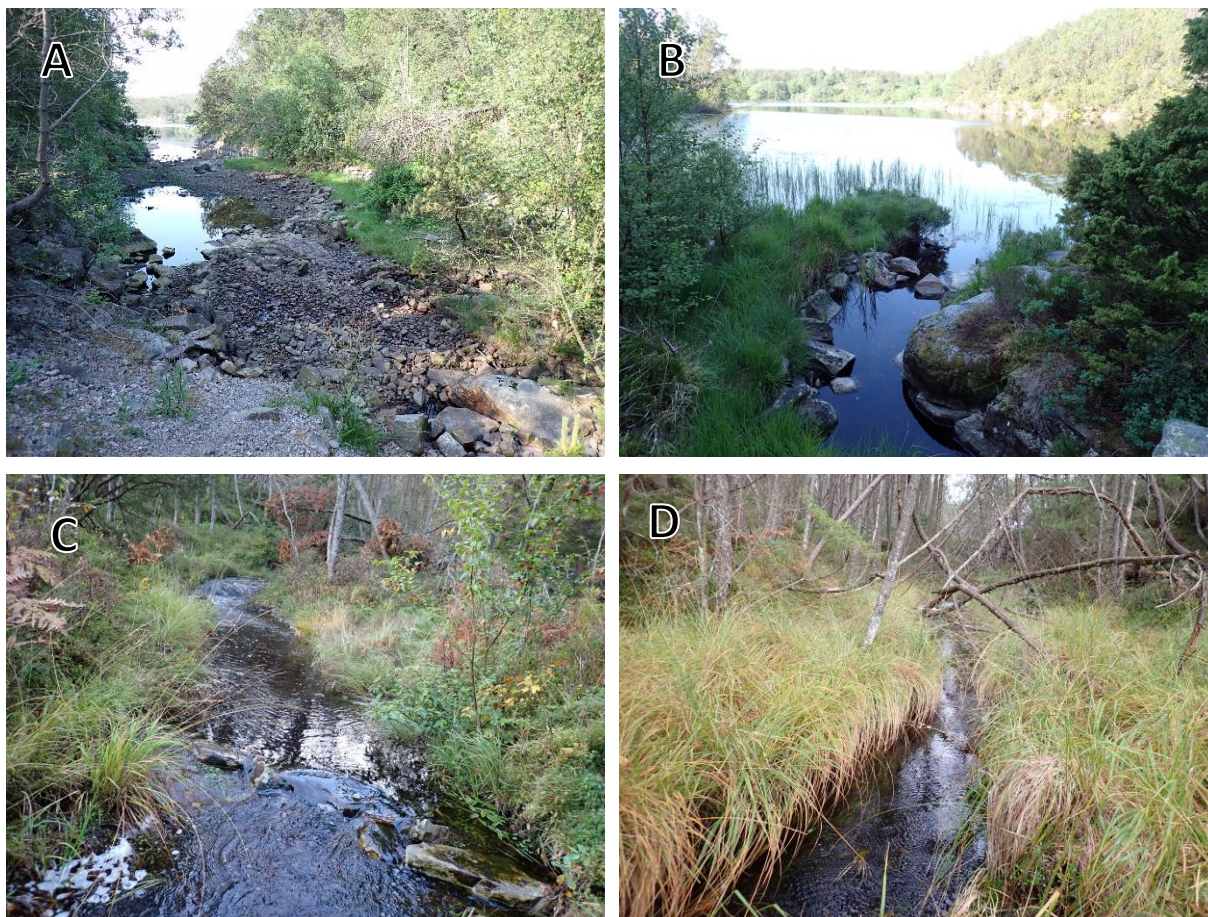
Habitatkvaliteten i på den korte strekningen nedstrøms Bergsvatnet er «moderat», primært pga. manglende kantvegetasjon. Oppstrøms Bergsvatnet er det i snitt «god» habitatkvalitet, gytearealet får imidlertid «moderat» habitatkvalitet pga. mangel på kantvegetasjon (**Figur 138** og **Figur 139**, **Tabell 73**).

**Figur 138.** Habitatforhold i Bergsvatnetvassdraget: A) Elven nedstrøms Bergsvatnet i juni. B) Utløpet i Bergsvatnet i segment 2 i juni. C) Gyteareal i segment 2 i oktober, kantvegetasjon mangler på deler av strekket. D) Renneparti øverst på anadrom strekning i oktober.

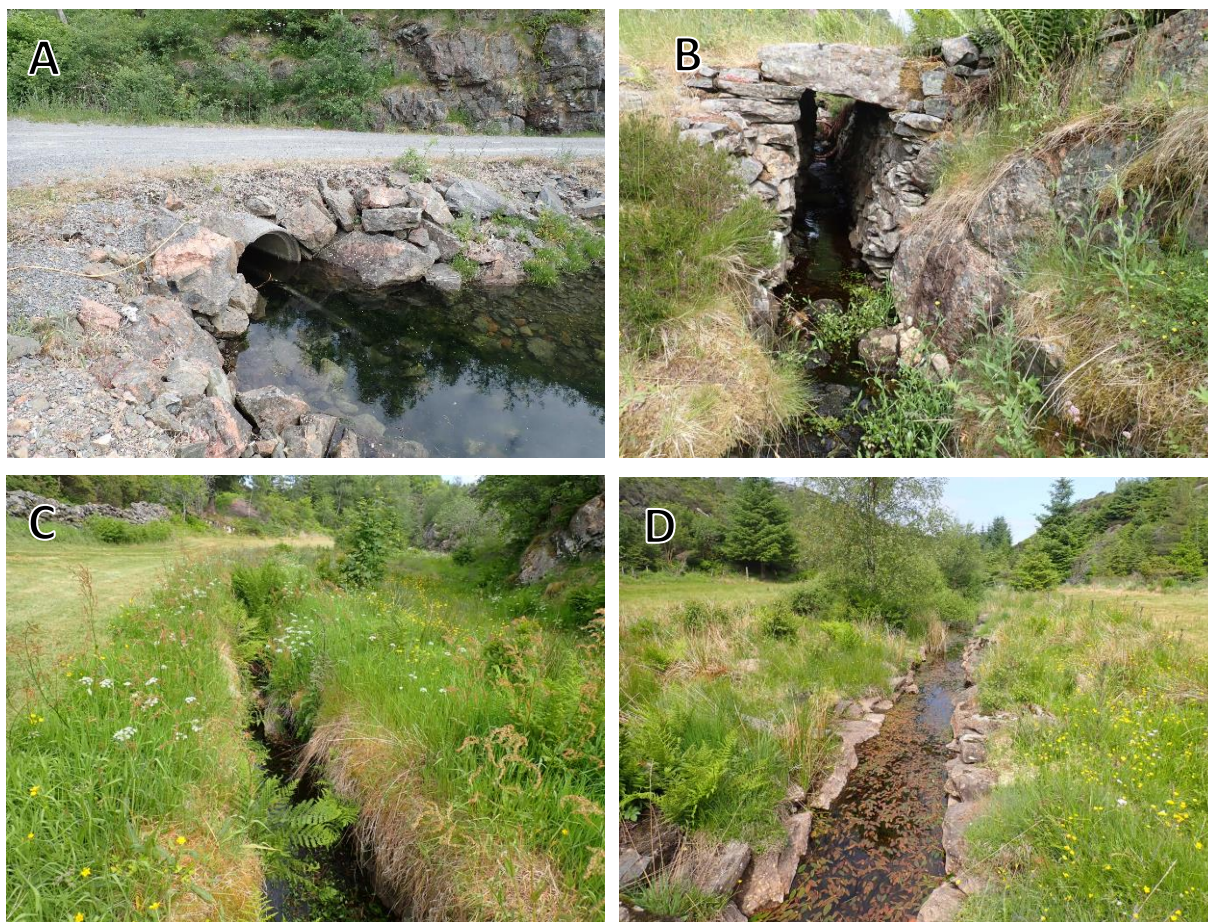
**Figur 156.** Bekkelukkinger og morfologiske inngrep: A) Røret nederst med utløp til sjø ligger flatt og er lett å passere for fisk. B) Eksempel på ett av de mange korte bekkelukkingene oppover elven, alle er greie å passere for oppvandrende fisk. C) Utrettet strekning, med forbygninger og manglende kantvegetasjon i segment 4. D) Utrettet strekning, med forbygninger og manglende kantvegetasjon i segment 6.

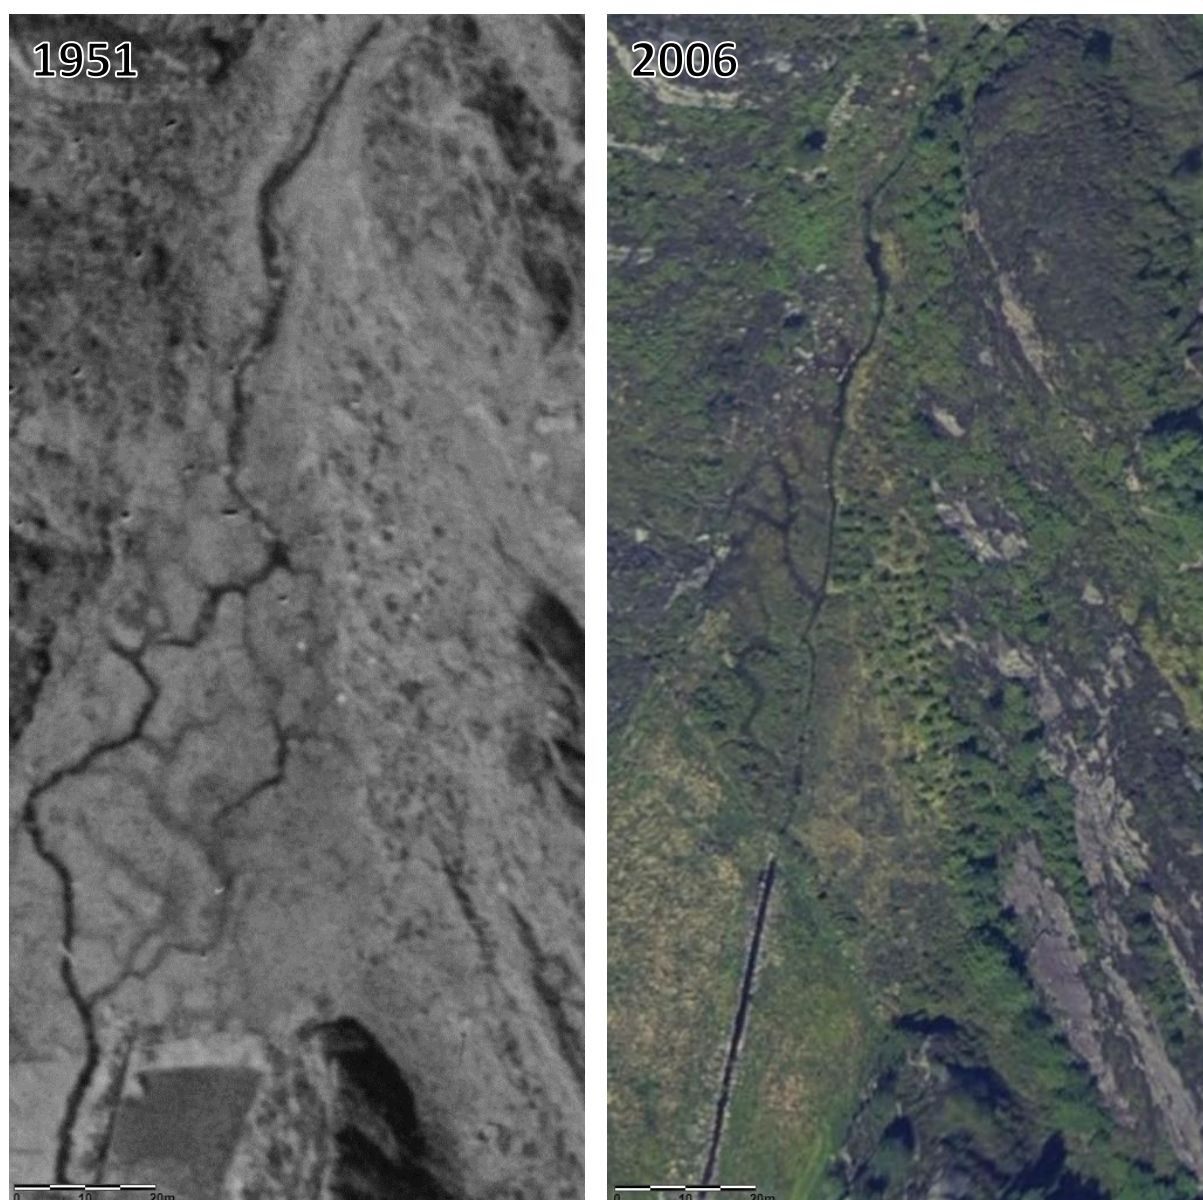
**Figur 157.** Flyfoto av Fauskangerbekken nedstrøms Stemmevatnet tatt i 1951 og i 2006 (kilde: Norgebilder.no). På den utrettede strekningen har elven gått fra 151 til 120 meter, altså en forkortning på 20 %.
