# Myrrestaurering med bruk av torvmasser fra anlegg

STATENS VEGVESENS RAPPORTER

Nr. 1136

Prosjekt Buskerud og Akershus

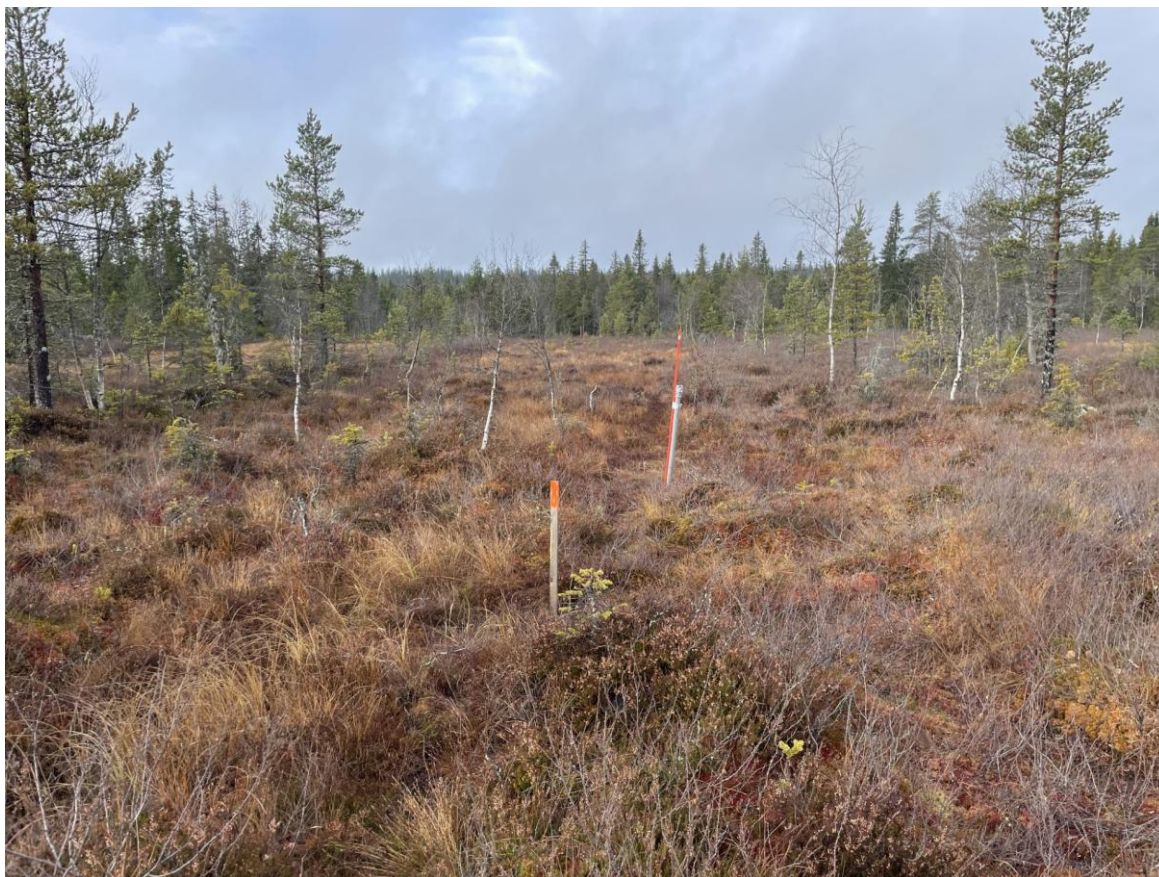
Figur 14: Brumyra før restaurering. Foto: Even Stensrud

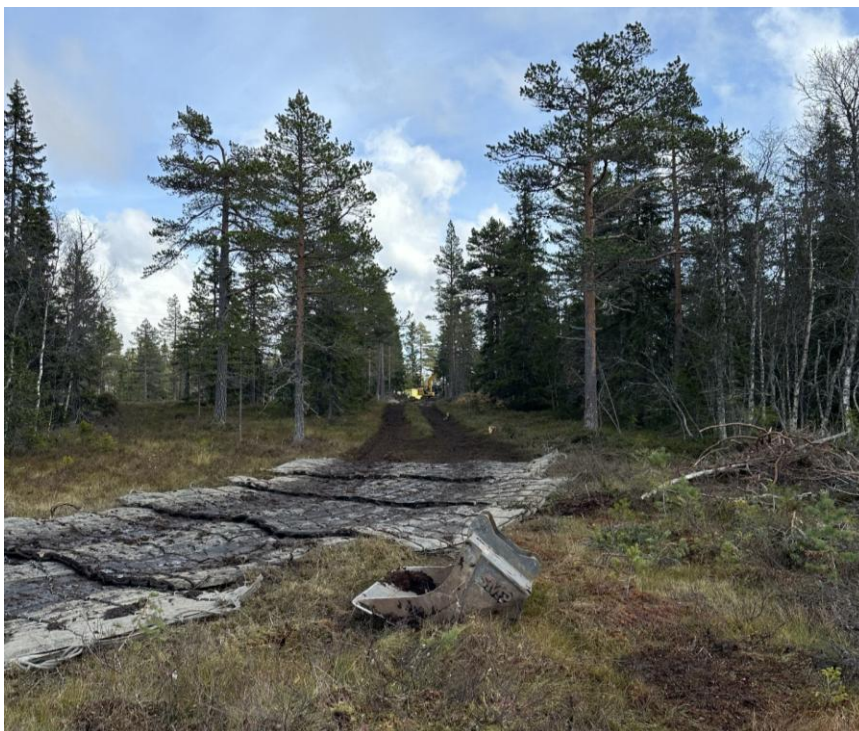
Arbeidet startet med å legge alt hogstavfall fra innkjøringsveien som grunnforsterkning ned til myrområdet i håp om at dette vil bære dumperen og redusere slitasje på toppvegetasjonen. Dette viste seg raskt å ikke være tilstrekkelig og skytematter ble lagt med overlapp hele veien ned (figur 16). Dette bar heller ikke alle lassene og myren ble komprimert i hjulsporene og topptorven stedvis fullstendig ødelagt. Tilkomsstveien ble restaurert i sin helhet etter endt arbeid.

Figur 16: Bilde viser tilkomstveien på myren, hvor det ble lagt ut skytematter. Foto: Even Stensrud

Det burde i planleggingsfasen vært større fokus på grunnforsterkning av tilkomstveier i myr. Stokkmatter, skytematter og annen form for grunnforsterkning burde i større grad vært testet ut og vært tilgjengelig ved oppstart. Gjentatt kjøring i samme trase ga stor slitasje og bør i større grad hensyntas. Gravemaskin vil også under fuktige forhold ha nytte av matter/forsterkning.

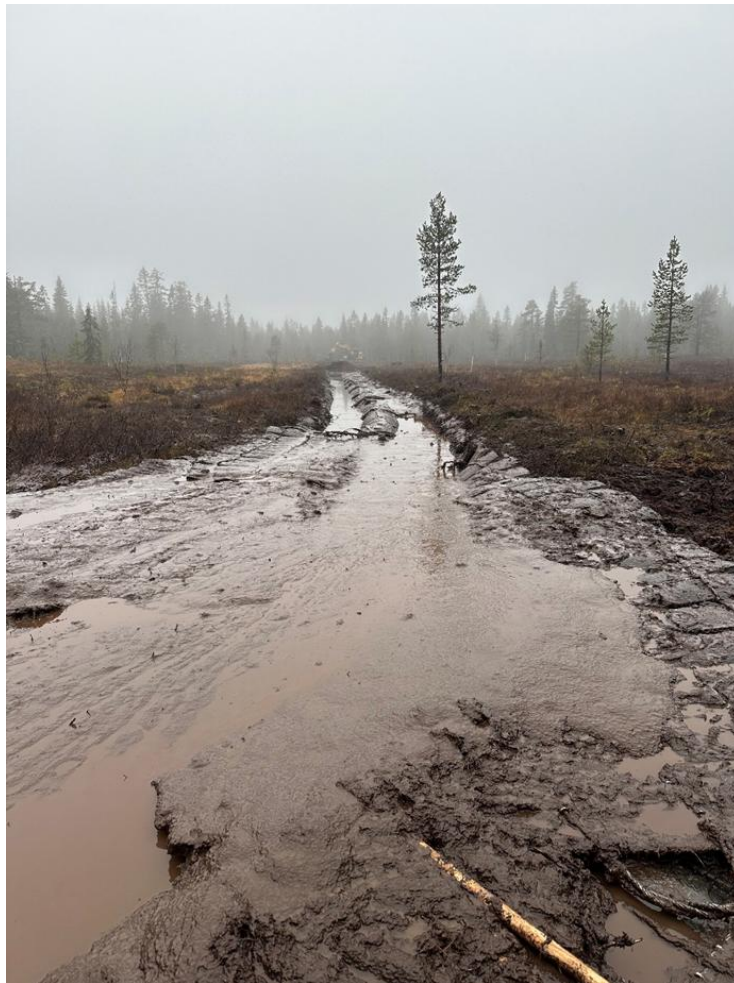
Torvmassene ble lagt ned i grøftene både i samme retning som vannstrømmen og mot vannstrømmen. Det var mest hensiktsmessig å fylle grøftene med vannstrømmen slik at man i størst mulig grad jobbet tørt. Dette var spesielt tydelig i perioder med mye nedbør (figur 18).

Figur 18: Mye nedbør under restaurering av en av grøftene. Foto: Even Stensrud.

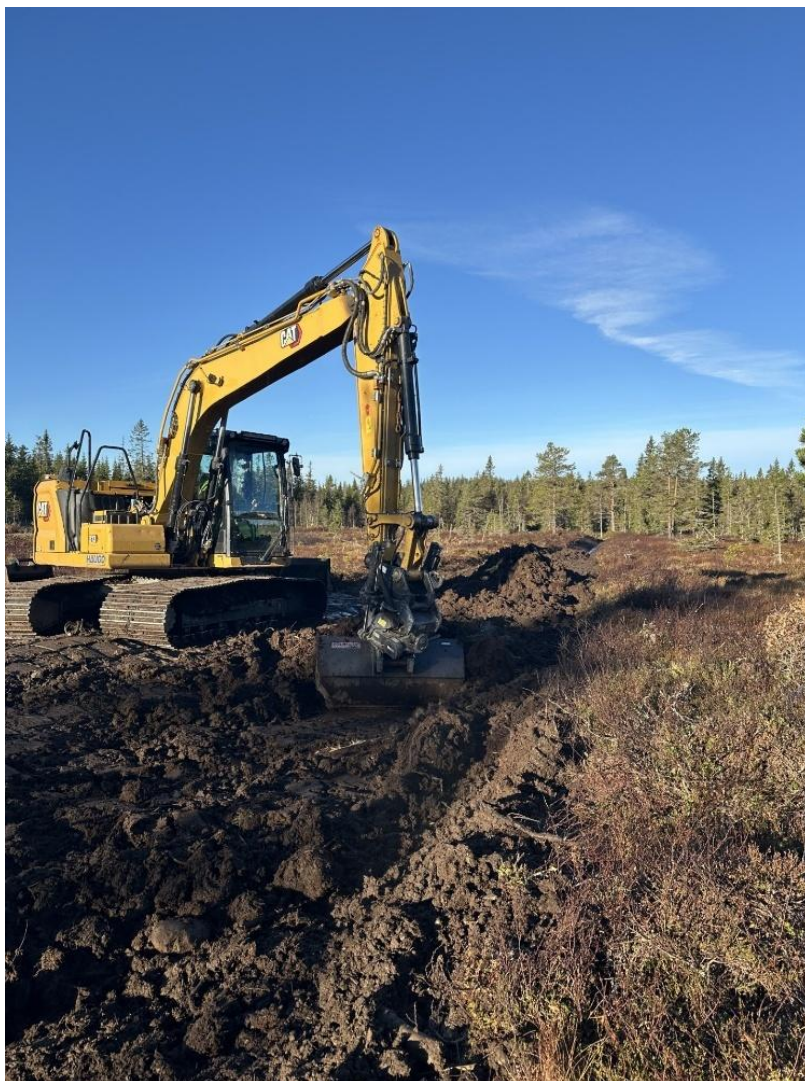
Disse utfordringen gjorde at det ble forsøkt å gjennomføre restaureringsarbeidene ved å kjøre maskinene på siden av grøften (figur 21). Det ble laget en kjørevei parallelt med grøften av skytematter og alle arbeidene ble gjort fra siden. Totalt sett ble nok ett noe større areal påvirket ved å gjennomføre det på denne måten, men sluttresultatet ble bedre og det tok kortere tid. Det viste seg at toppvegetasjonen under skytemattene var lite ødelagt, men de var delvis tilslammet av bløte myrmasser fra belter og overvann.

*Figur 21: Plassering av bredbeltet gravemaskin på siden av grøften. Foto: Even Stensrud.*

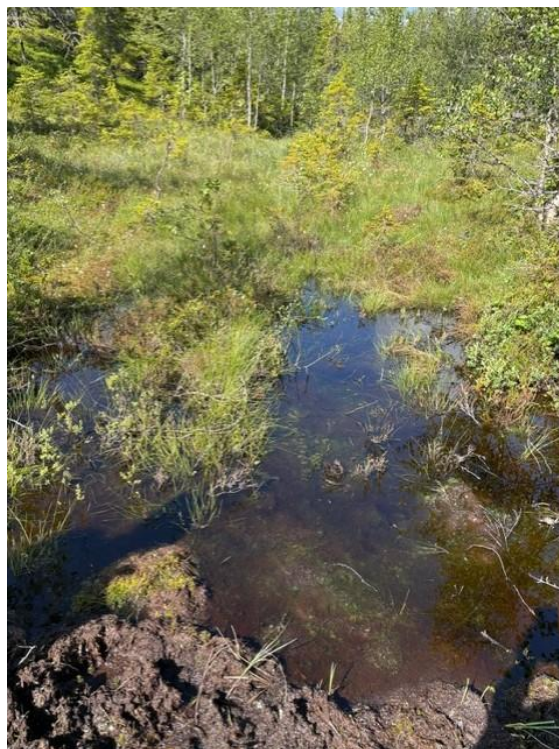
Resultatet fra målingene støttes av visuelle observasjoner, testgravinger, og manuelle grunnvannsbrønner. Ansamlingene av vann på overflaten har tydelig blitt både større og vart i lengre perioder (figur 26). Overvannet har nå funnet tilbake til gamle løp. Testgravningene har vist at vannet står høyt i hele myren. De manuelle brønnene viser at vannet står i samme nivå over hele myren, også i de restaurerte grøftene. Målinger i de manuelle brønnene viste at det kunne ta opptil 7 dager før vannstanden var stabil. Vannet har steget med 40 cm-80 cm i de restaurerte grøftene.

Figur 26: Ansamlinger av vann i utkant av myrområde. Foto: Amalie Krog Klette

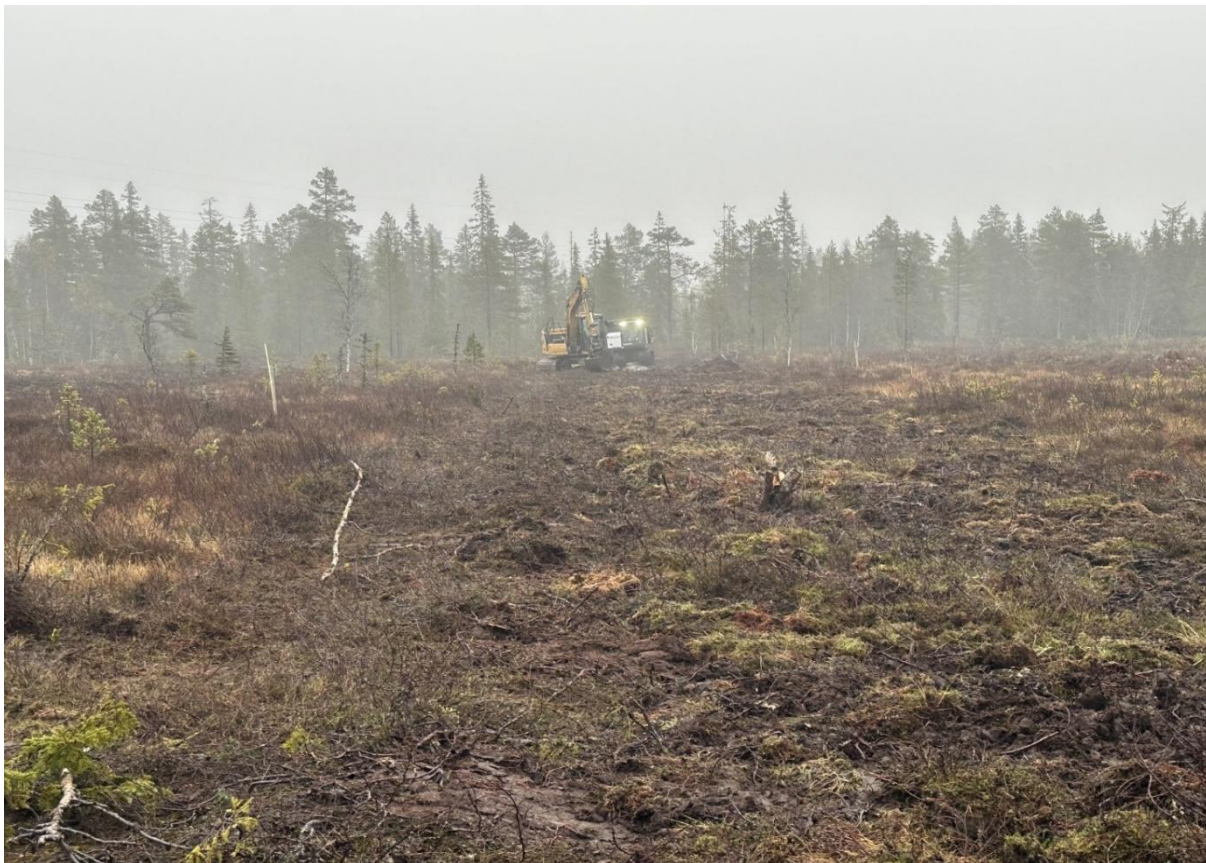
Figur 31: Bilde tatt rett etter tetting av grøft. Foto: Even Stensrud

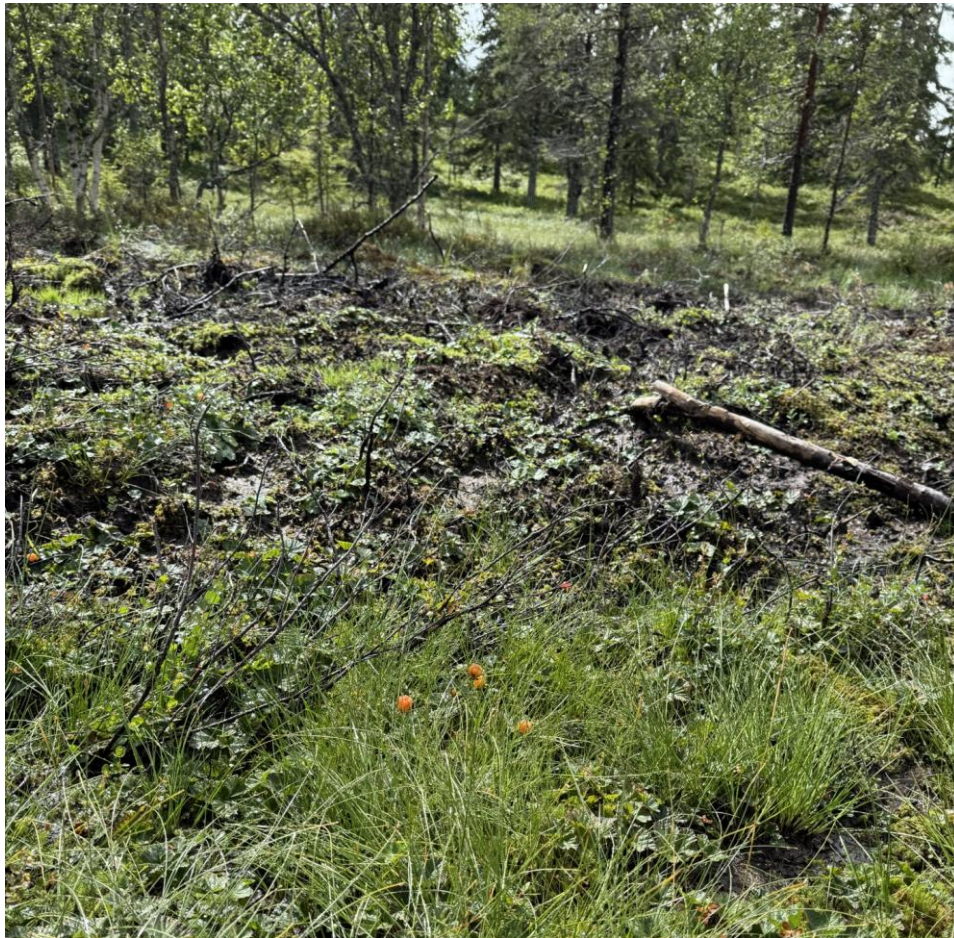
Foreløpig kartlegging av vegetasjonen viser en endring i artssammensetning i retning av mer fuktighetskrevende arter (figur 32). Tegn til stress på fjellbjørk kan tilskrives økt vannstand og støtter resultatet om fuktigere forhold. Det er viktig å fortsette videre overvåkingen og kartlegging av effektene av restaurering for å dokumentere langtidseffektene.

*Figur 32: Bilde tatt ca. et år etter restaurering. Foto: Even Stensrud.*

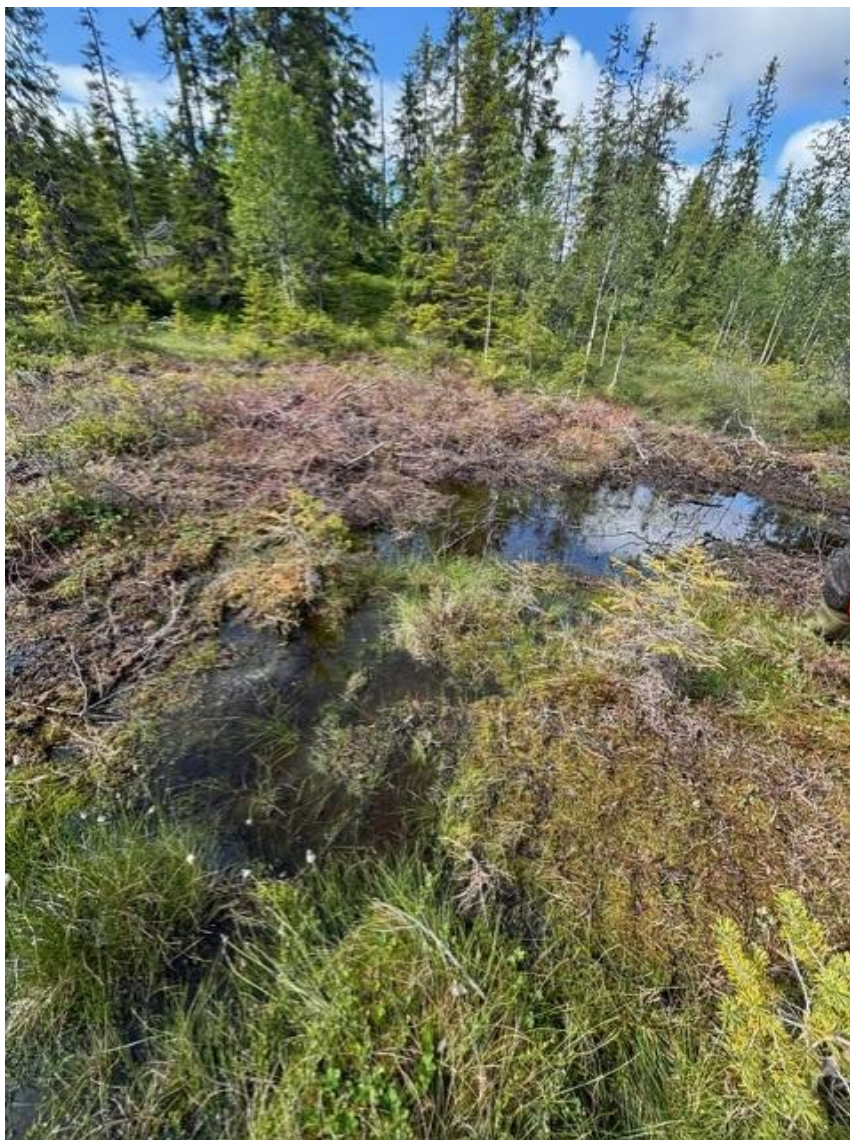
Det burde i større grad vært gjennomført restaurering av tilstøtende og kryssende grøfter. Vi ser at det blir oppstuvning av vann i overgangene mellom urørte og restaurerte grøfter (figur 36). Det er viktig å se omkringliggende terreng i sammenheng med det området som skal restaureres, spesielt med tanke på hydrologi.

*Figur 36: Oppstuvning av vann. Foto: Amalie Krog Klette*
