# Rapport

3 – 2026

## Aktuelle restaureringstiltak i myr på Høggjølen i Orkland kommune

Jørulf Vullum

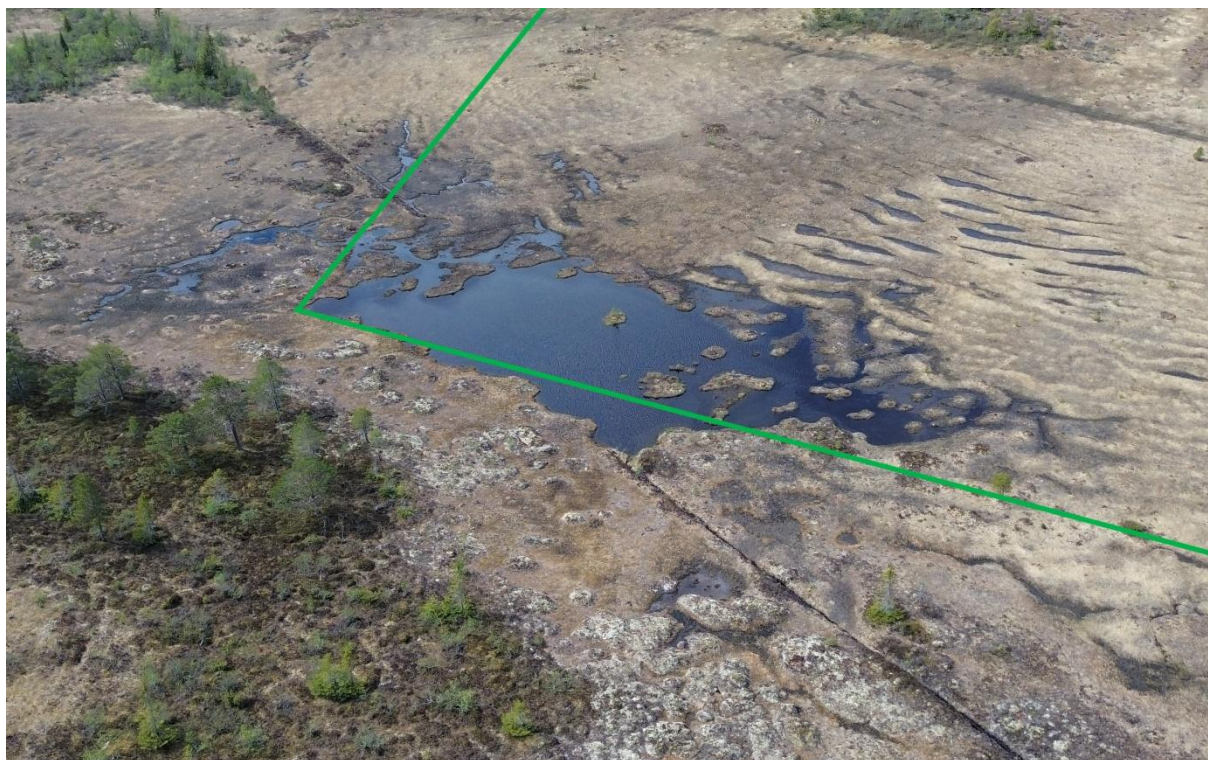
I sørøstre hjørne av Kjølen naturreservat ligger et lite tjern (Figur 3). Inntil dette tjernet, også så vidt innenfor grensene til naturreservatet, er det gravd 2 dreneringsgrøfter, henholdsvis fra sørvest og nordøst, langs grensen mellom to private eiendommer/matrikler.

*Figur 3. Det lille tjernet innenfor naturreservatet, sett fra øst. Grøftene går nesten helt inntil tjernet. Den mørke stripa over myra i øvre høyre hjørne er ikke ei grøft, men merker etter skiløypa/kjøretraséen gjennom naturreservatet. Verneområdegrensen er skissert med grønt.*

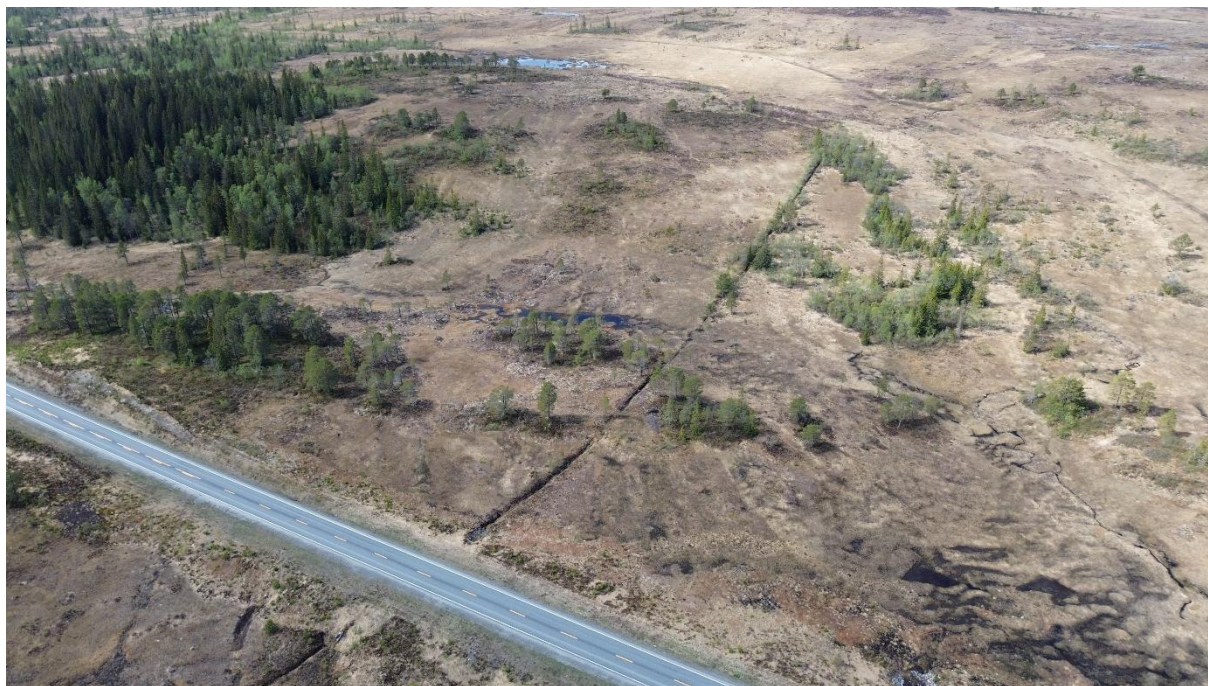
*Figur 4. Grøftene skjærer seg rett gjennom myrlandskapet. Særlig i øvre deler ledes det bort mye vann på grunn av grøftinga.*

Grøftene varierer i størrelse fra relativt små skogsgrøfter på 60-70 cm dybde, til større kanaler på opptil 3m bredde og 1,5m dybde og bidrar til å transportere vann raskt ut fra myrområdet. Langs grøftekantene er det tydelig at utgravde myrmasser har blitt brutt ned. Dette bidrar til at en del skog har etablert seg her. Skogen trekker ytterligere vann fra myra og forsterker uttørkingsprosessen, og dermed nedbryting og klimagassutslipp fra myra.

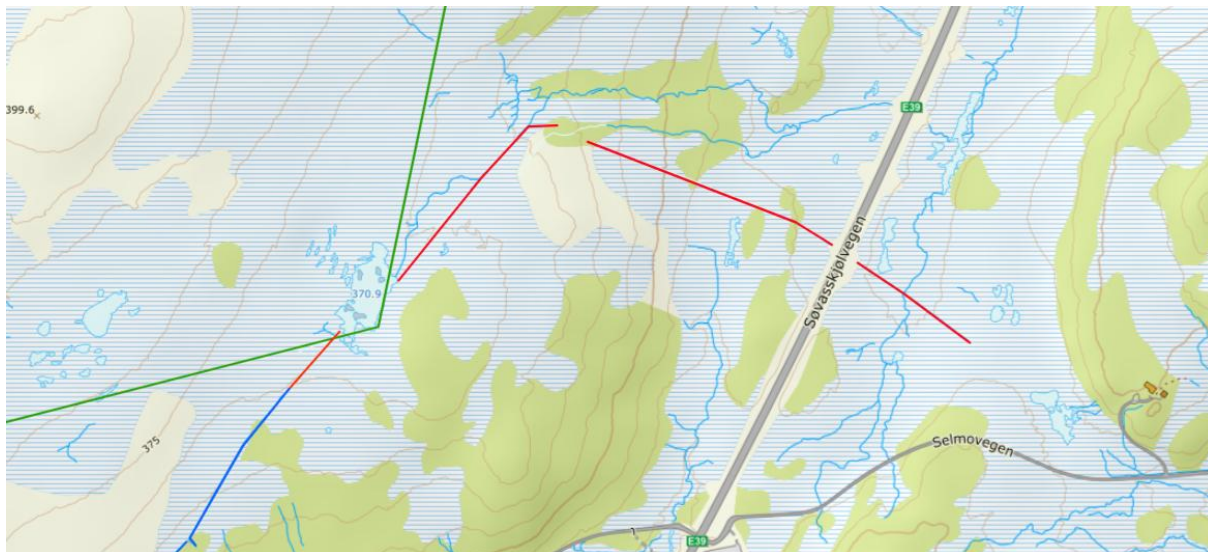
*Figur 5. Rødt markerer grøfter som anbefales restaurert. Blått markerer øvrige grøfter*

Det anbefales at samtlige grøfter øst for naturreservatet mot Selmotjønnna (ca. 720m) restaureres (Figur 5). Det samme gjelder for den øverste delen av grøfta (ca. 85m) som starter noen meter inne i naturreservatet og leder vann mot sørvest. Tiltakets foreslåtte avgrensing mot sørvest begrunnes i grunneierforhold. Restaureringa gjøres ved innledningsvis å fjerne skog i og ved de aktuelle grøftene. Alt felt trevirke kan benyttes som en del av restaureringsarbeidet, som hovedsakelig består av å etablere demninger og fylle igjen grøftene. Dette vil bidra til at vann ikke lenger ledes bort fra tjernet og myra, men i stedet holdes igjen slik at vannivået i disse områdene gjenopprettes tilnærmet

det opprinnelige. Igjenfylling av disse grøftene vil også medføre at tidligere overflatemyrsig, som nå er ledet bort via grøfting, vil bli gjenopprettet.

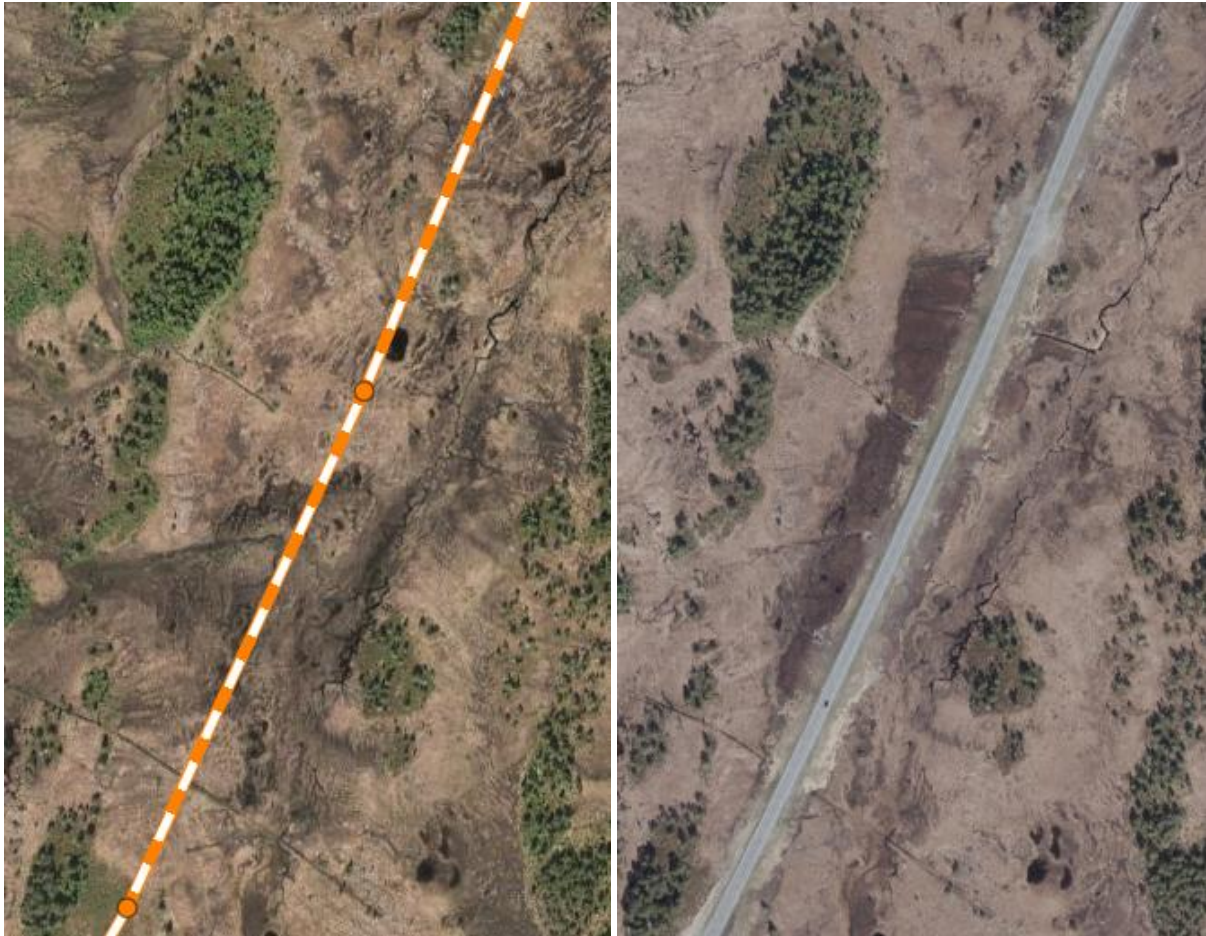
*Figur 6. E39 over Høgkjølen. Ortofoto fra 2013 (t.v.) før vegutbygginga. Hvit/oransje markerer dagens veitrasé. Ortofoto fra 2018 (t.h.), etter ferdigstilt vegutbygging. Mørkebrune områder langs veitraséen viser tydelig de utplanerte myrmassene fra vegutbygginga. Flybilder: Norgebilder.no*

Myrmassene i veitraséen har blitt skiftet ut med drenerende pukk. De utgravde myrmassene ser ut til å ha blitt planert ut og brukt som dekkmasse oppå de eksisterende myrområdene inntil E39. Det vises tydelig i overflaten på større områder av de utplanerte myrmassene at disse nå er i en nedbrytingsfase, noe som tilsier at det her er et pågående klimagassutslipp som følge av nedbrytningsprosessene. Det ble under vegbygginga også etablert flere kulverter under E39 på denne strekningen. I tilknytning til disse kulvertene har det blitt etablert forsenkninger og grøfter, samt en større kanal for å lede vann bort fra myrområde og vegfylling.

Samlet sett er det veldig sannsynlig at disse tiltakene har bidratt til en betydelig vannivåsenkning i myrområdene, og særlig da på oversida av veitraséen. En vannivåsenkning i myr vil medføre at det kommer til oksygen lenger ned i myra, og dermed at større volumer med myr starter en nedbrytningsprosess. Økt nedbrytning av myr medfører økte klimagassutslipp (Weldon et al., 2016). Man kan regne med at dette på sikt vil medføre en endring av habitat og fauna.

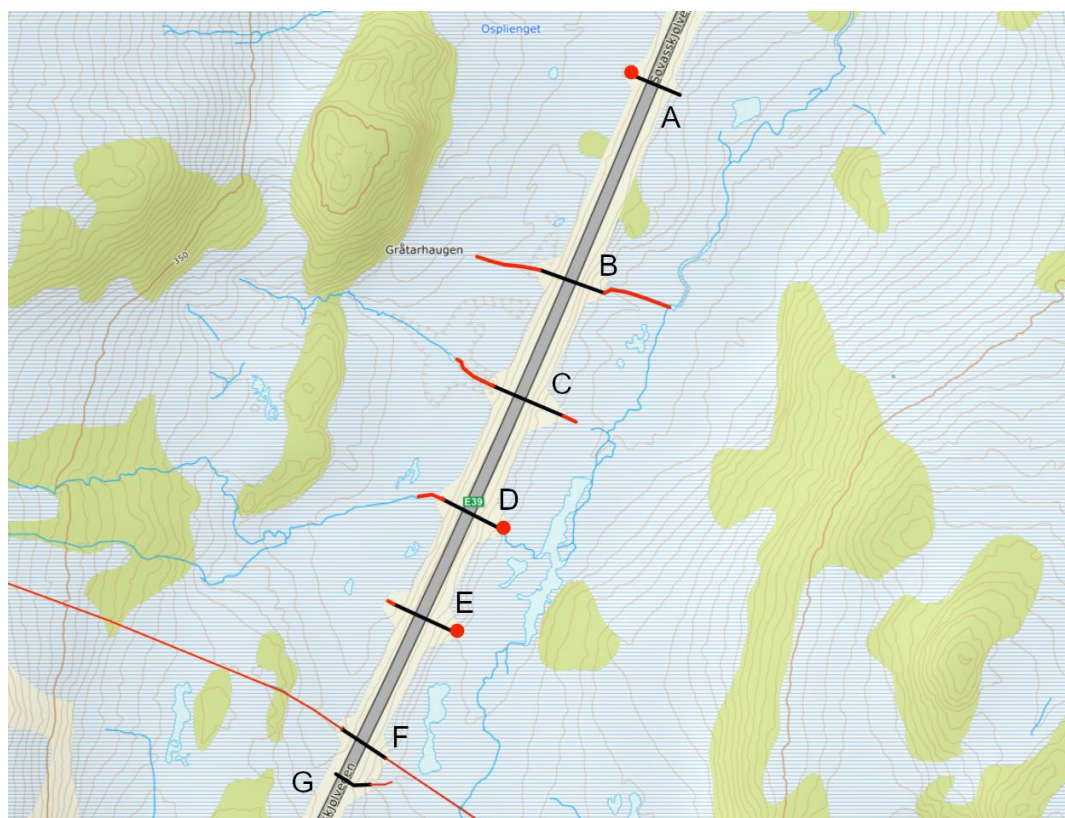
Figur 7. Plassering og betegnelse av kulverter (markert med svart) beskrevet nedenfor. Rødt markerer punkter og strekninger hvor det anbefales å gjennomføre større eller mindre tiltak.

Flere av de foreslåtte tiltakene er relativt enkle utbedringer, mens andre er mer omfattende. For å få best mulig samlet effekt av de anbefalte tiltakene bør samtlige punkter ses i sammenheng og utføres samlet som ett prosjekt, noe som vil også være besparende både arbeids-, kostnads- og tidsmessig.

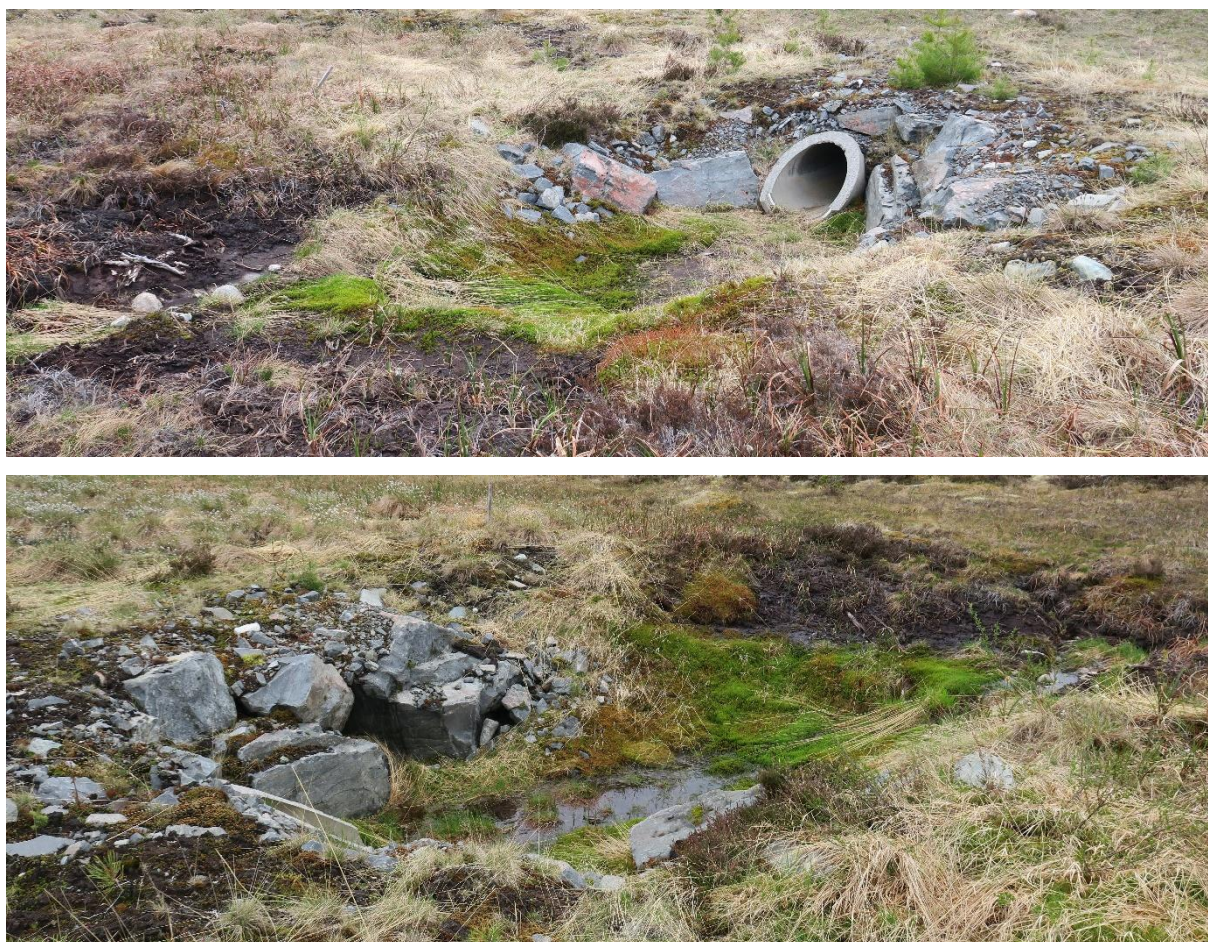
*Figur 8. Gropa foran innløpet til kulvert A anbefales redusert.*

På øversida av kulverten anbefales det å utføre noen utbedringer, da størrelsen på gropa foran kulverten med fordel kan reduseres. Dette kan gjøres ved å etablere en demning mellom kulvertinntaket og myra. Dette vil bidra til å heve vannivået i myra rundt gropa, noe som vil forsterke seg utover i den eksisterende myra. Nyetablerte kanter i gropa til kulvertinntaket bør forsterkes med stein/pukk for å hindre eventuell framtidig erosjon/masseutgraving.

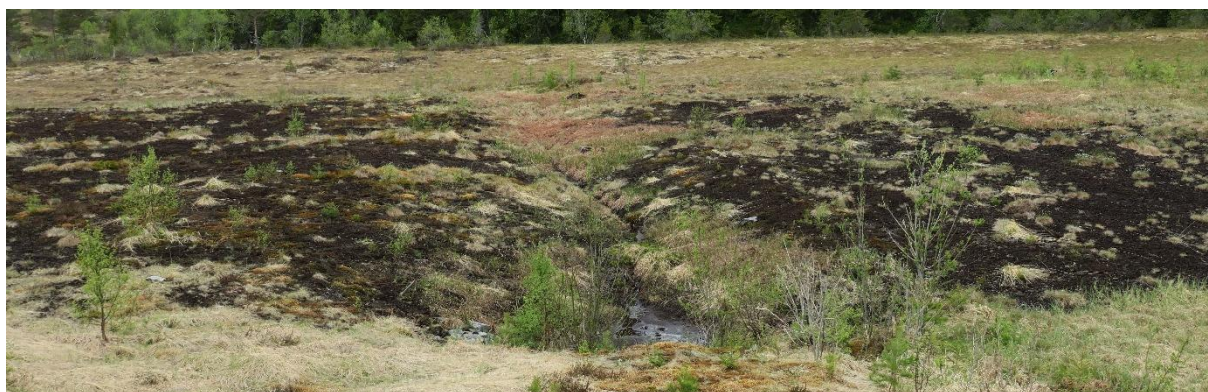
På øversida av kulverten er det i ca. 40 meters lengde før innløpet til kulverten etablert en betydelig terrengforsenkning, som sannsynlig vis har bidratt til å senke vannivået i myra en del (Figur 9).

*Figur 9. Oppstrøms kulvert B renner vannet i en forsenkning i myra. De brune områdene består av myrmasser som har blitt planert utover den opprinnelige myra. Disse massene framstår nå både uttørkede og nedbrutte.*

Det anbefales å demme opp forsenkninga ovenfor kulvertinntaket, samt redusere størrelsen på gropa ved å bruke tilgjengelige myrmasser til å etablere demninger på tvers av forsenkningen. Dette vil bidra til et langsommere vannsig, og dermed høyere vannivå i denne delen av myrområdet.

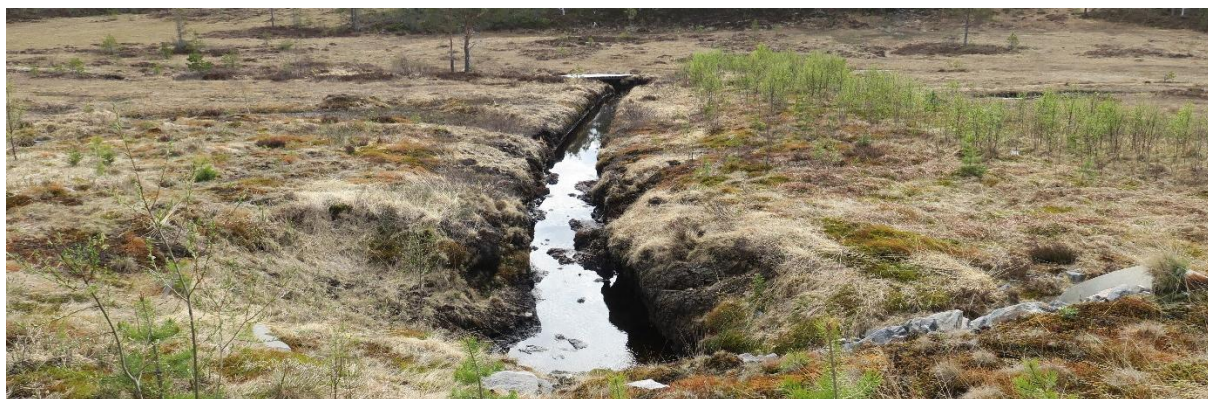
Utløpet av kulverten er på et nivå høyere enn både opprinnelig og nåværende vegetasjonsnivå.. Det har likevel blitt gravd en ca. 50m lang kanal fra kulvertutløpet til en bekk som renner naturlig gjennom myrområdet (Figur 10). Kanalen er ca. 1,7m bred og 2m dyp. De utgravede massene ligger som en voll langsmed kanalen, noe høyere enn det øvrige terrenget. Dette bidrar til at denne er tørrlagt, og nå er i en nedbrytingsfase.

*Figur 10. Utløpet av kulvert B kan sees til høyre i bildet. Vannet ledes gjennom myra til en bekk via en større kanal. Massene som ble gravd opp fra myra ses som en gjengroende voll til høyre for kanalen.*

Det anbefales sterkt at denne kanalen fylles igjen ved å bruke tilgjengelige og utplanerte myrmasser fra vegutbygginga. Det bør samtidig etableres flere demninger på tvers av kanalen. Disse skal bidra til å bremse vannets sig og hastighet gjennom massene.

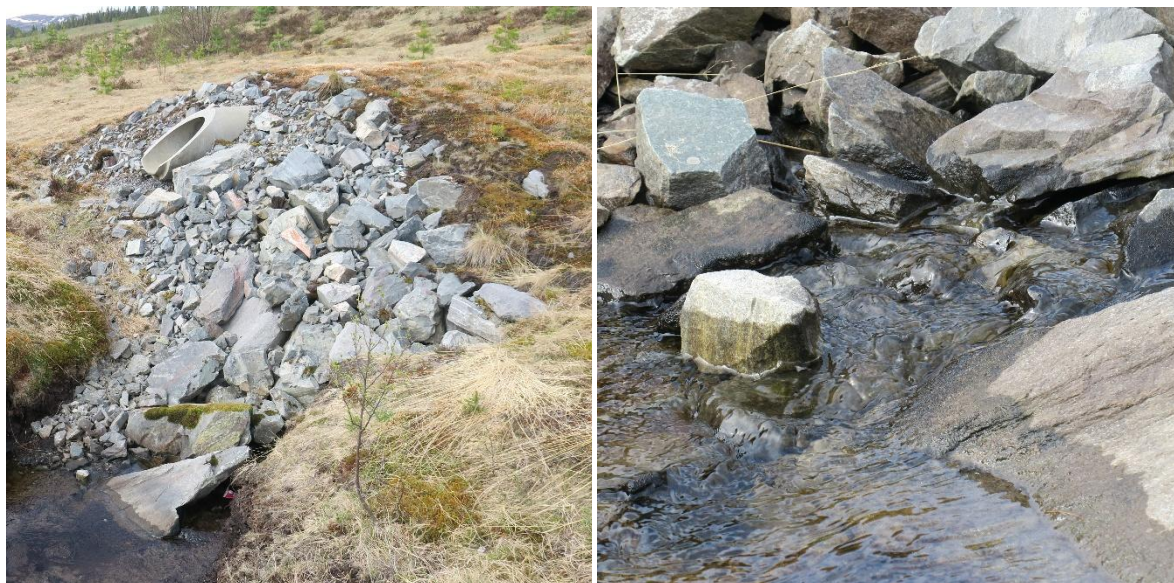
Ut fra vegfyllinga renner det her betydelige mengder vann som til enhver tid blir drenert ut fra myrområdet (Figur 11). Det meste kommer trolig fra motsatt side (oversida) av veien. Dette vannet burde egentlig sige sakte gjennom myrmassene og bidra til å holde vannivået i myra høyt, men ledes nå i stedet raskt bort fra området.

*Figur 11. Det rant ikke vann gjennom kulverten under befaringa i mai (t.v.), mens det kom betydelige mengder vann ut fra vegfyllinga (t.h.)*

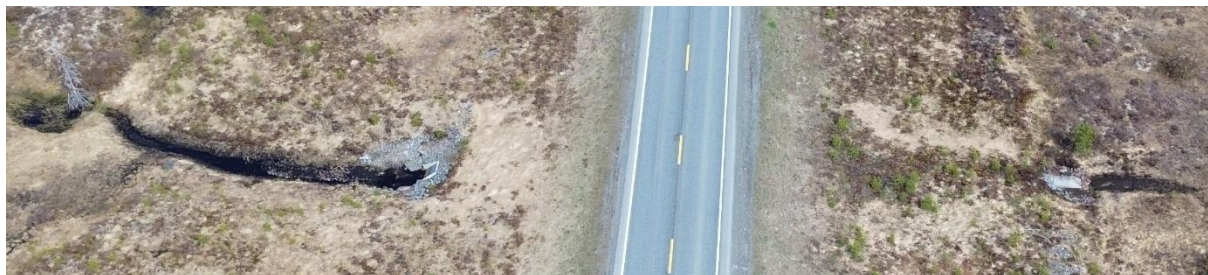
På øversida av kulvert C har myrmasser fra vegutbygginga blitt planert ut slik at myrområdet i dag framstår hevet. Samtidig har terrenget foran kulvert C blitt senket (Figur 12). Dette har mest sannsynlig medført en generell vannivåsenkning i denne delen av myrområdet.

*Figur 12. Kulvert C. Det anbefales å etablere et lite tjern / myrdam øverst i forsenkninga (helt til venstre i bildet), samt tiltak for å heve vannivået i myra på samme av veien.*

Det anbefales at det etableres demninger på tvers av forsenkningen oppstrøms kulverten og at forsenkningen fylles igjen ved bruk av de utplanerte massene. Størrelsen på gropa ved kulvertinntaket bør samtidig reduseres og forsterkes med stein for å hindre framtidig erosjon.

Det anbefales i tillegg å etablere et tjern/dam på myra, til erstatning for slike som ble fjernet under vegutbygginga. Like oppstrøms den etablerte terrengforsenkinga finnes et egnet sted for dette.

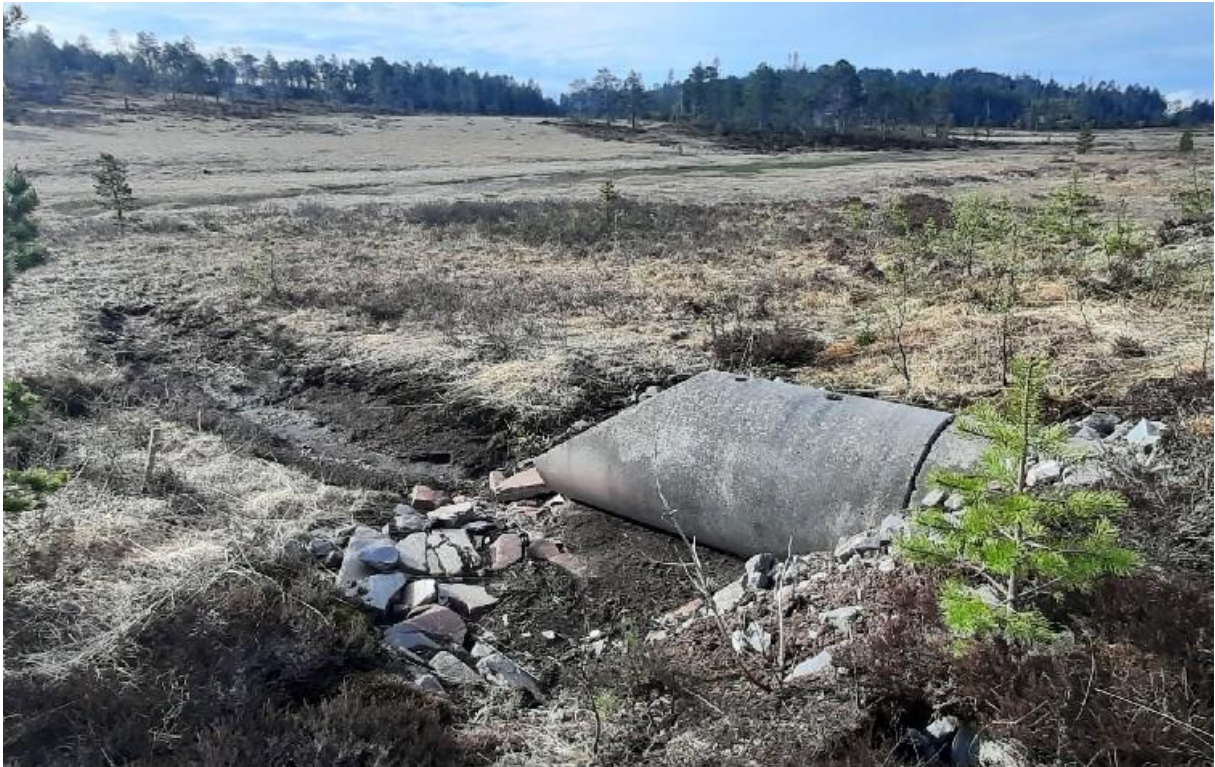
Utløpet av kulverten ender omtrent jevnt med vegetasjonen på myra. Det har likevel blitt gravd en liten grøft for å lede bort vann (Figur 13). Vannstrømmen ut fra kulverten bidrar til erosjon i grøfta og hindrer naturlig vegetasjon å etablere seg. Det anbefales at denne grøfta fylles igjen ved bruk av tilgjengelige myrmasser, og at det legges ut noen steiner for å hindre videre erosjon/utgraving like utenfor kulvertutløpet.

*Figur 13. Det anbefales enkle utbedringer nedenfor utløpet fra Kulvert C.*

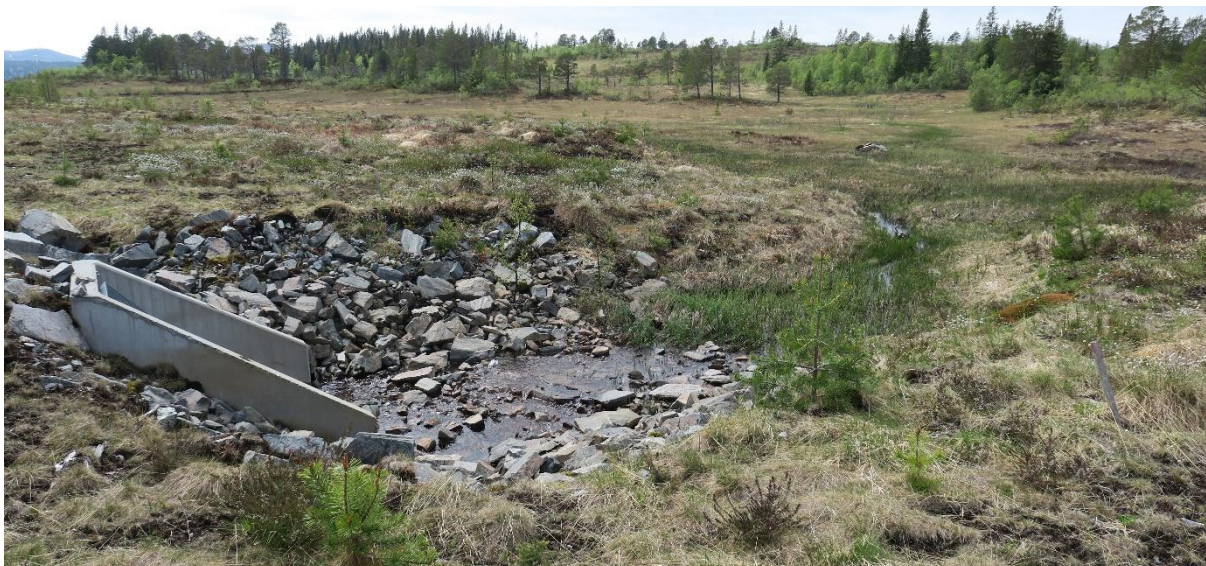
Oppstrøms kulverten har det blitt planert ut overflødige myrmasser fra vegutbygginga. I tillegg har det blitt gravd en kanal/fordypning ca. 15m oppover fra kulvertinntaket (Figur 14). Det renner et lite myrsig gjennom kulverten her som potensielt kan tilføre denne delen av myra mye vann.

*Figur 14. oppstrøms kulvert D føres vannet gjennom en forsenkning i terrenget.*

Det anbefales å etablere demninger og demme opp forsenkninga foran kulvertinnløpet, slik at gropa foran kulverten blir vesentlig mindre enn i dag. Gropa, og særlig bekkeløpet må forsterkes med stein for å hindre utgraving/erosjon. Det anbefales også å etablere en liten myrdam i tilknytning til den øverste demningen i overgangen mellom naturlig og overfylt myr.

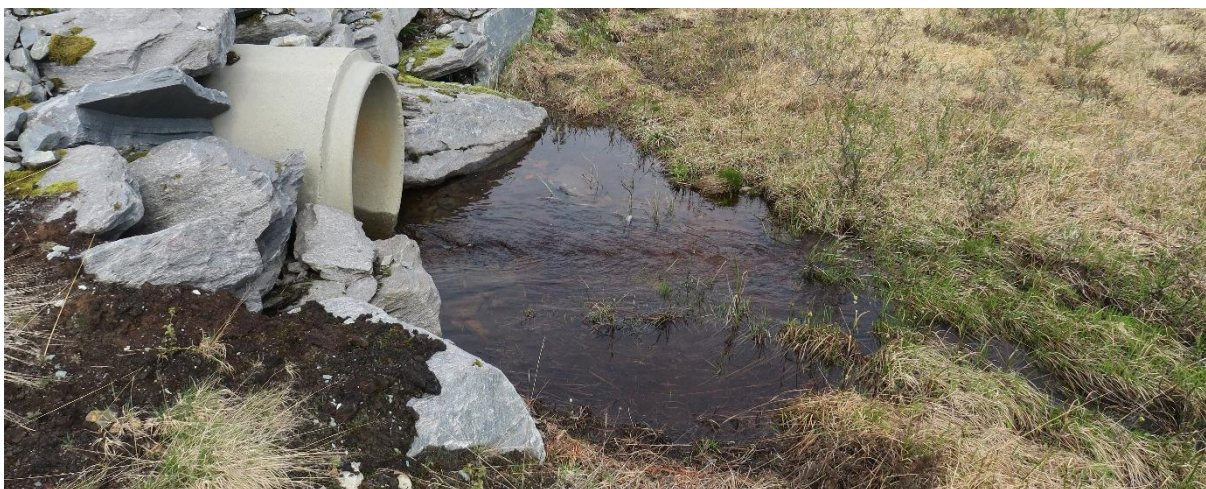
Utløpet av kulverten ender fint ut i sitt opprinnelige løp, med tegn til erosjon/utgraving som følge av tidvis høy vannhastighet (Figur 15). Den anbefales derfor å legge til noen steiner som energidemper. Dette vil bidra til å hindre eller begrense videre utgraving.

*Figur 15. Ved utløpet fra kulvert D anbefales en mindre utbedring for å hindre erosjon.*

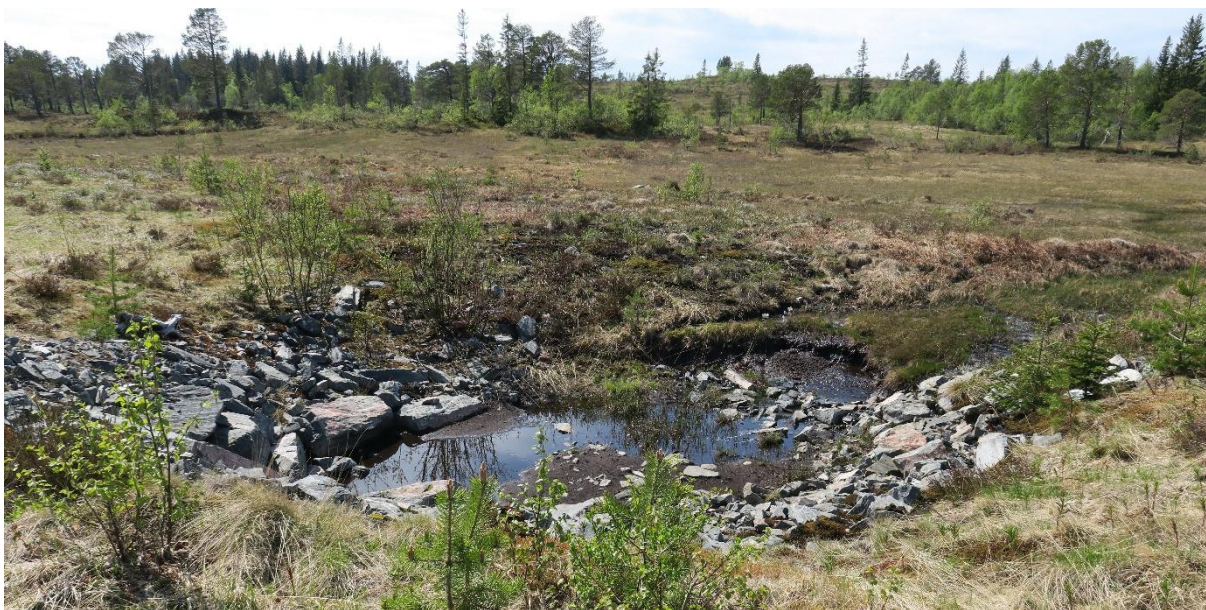
Rundt øversida av kulverten er det gravd ut ei stor grop for å samle vann fra myra (Figur 16). Denne bidrar sannsynligvis til å senke vannivået i denne delen myra noe. For å reetablere det opprinnelige vannivået så nært inntil det opprinnelige som mulig, anbefales det å etablere en demning foran kulverten for å gjøre gropa mindre. Den nyetablerte kanten av gropa bør forsterkes med stein for å hindre erosjon/utgraving i perioder med mye overvann på myra.

*Figur 16. Det anbefales å gjøre gropa foran kulvert E mindre slik at vannstanden i tiliggende deler av myrområdet heves.*

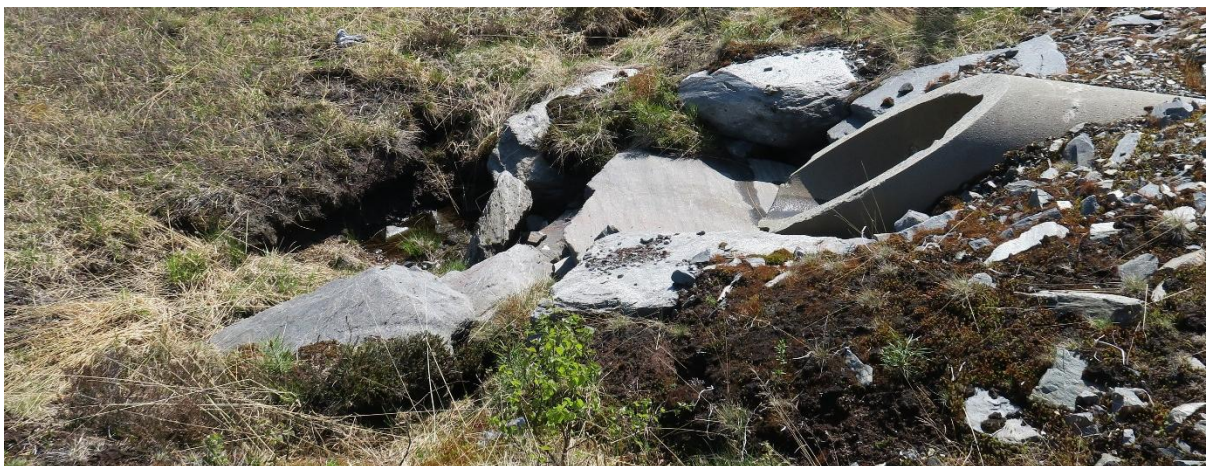
Kulvertutløpet har fin høyde i forhold til myra, men leder vannet til restene av et utgravd hull i myra. I perioder renner det for lite vann gjennom kulverten til å opprettholde vannstanden her. Dette hullet bør fylles igjen med myrmasser for å begrense erosjon/utgraving ved høy vannføring gjennom kulverten.

*Figur 17. Hullet nedenfor kulvert E anbefales gjenfylt.*

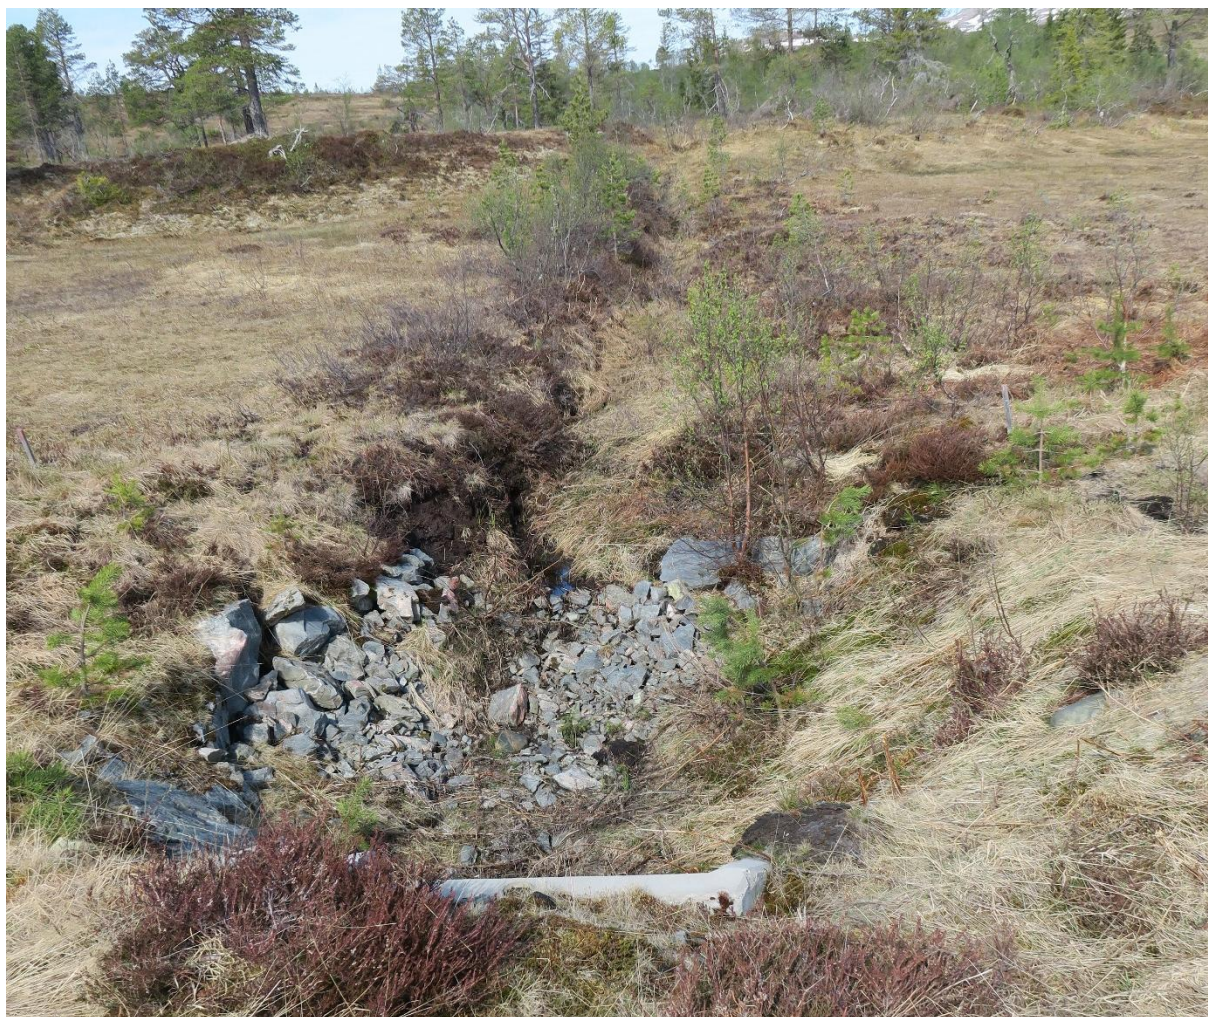
*Figur 18. Ei skogsgrøft ledes gjennom kulvert F. Etter en eventuell restaurering av denne grøfta antas det at kulverten sjelden vil være vannførende.*

Utbedring her inngår naturlig i arbeidet med tetting av skogsgrøft (se kapittel 3.1). Ved utført restaurering av skogsgrøfta vil det ikke være behov for ytterligere tiltak her, da restaureringsarbeidet trolig vil medføre stans i vanntilførselen til denne kulverten (Figur 18).

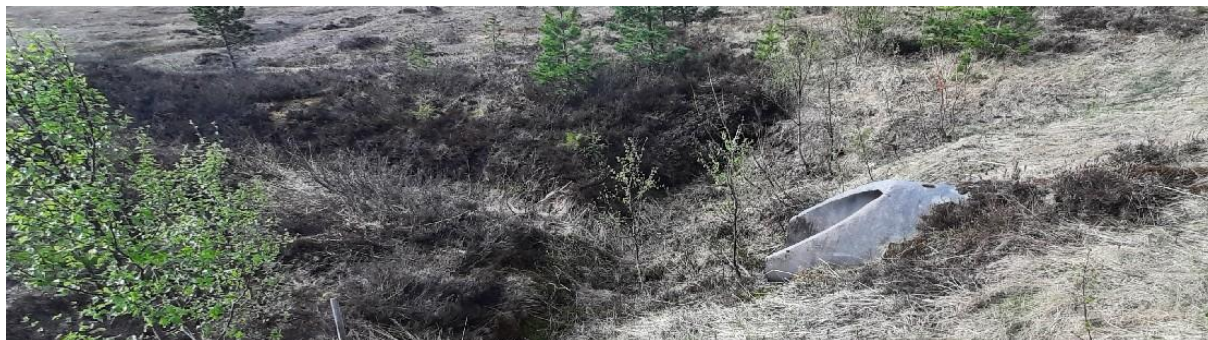
*Figur 19. Utløpet fra kulvert F ledes til ei ca. 60m lang skogsgrøft som fører til en liten, naturlig bekk i myra.*

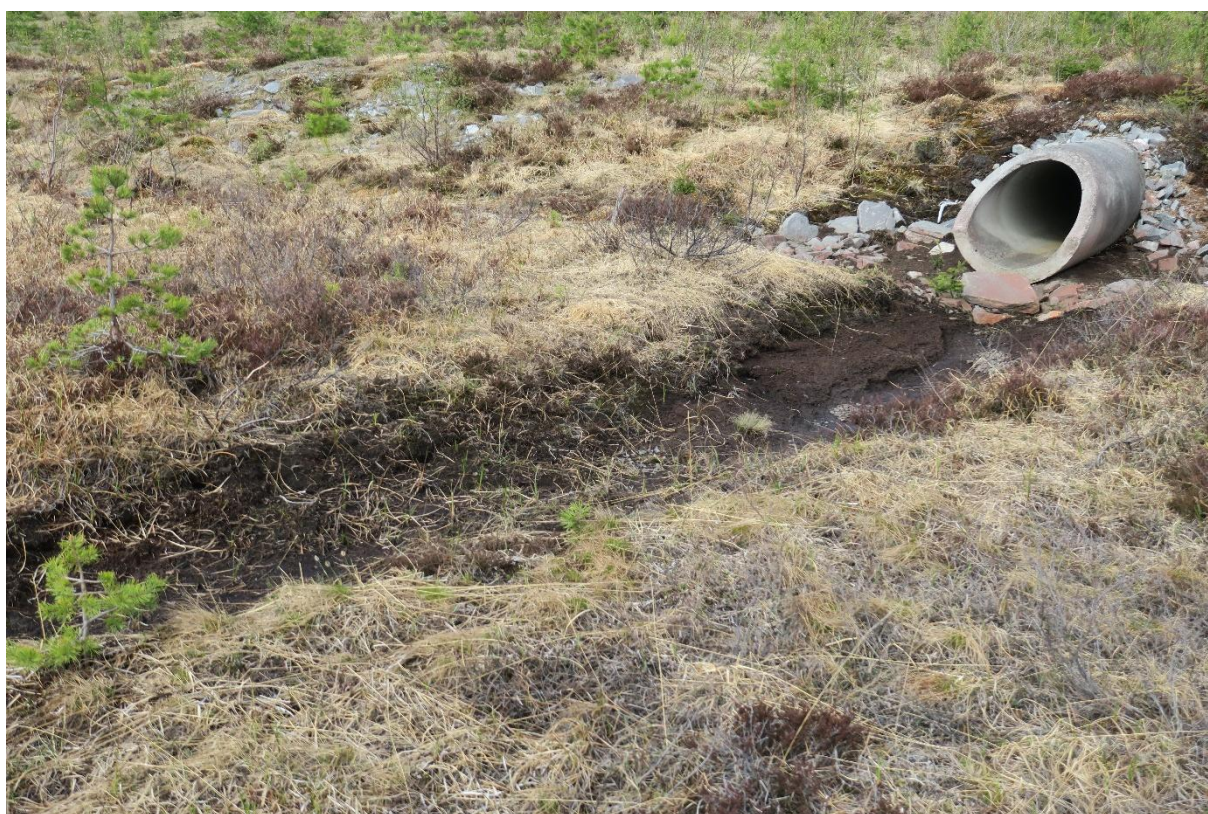
Fra utløpet er det gravd en ca. 17 meter lang forsenkning/grøft for å lede vann bort. Kantene på denne er i en nedbrytning- og gjengroingsfase (Figur 20). Gjengroing medfører at vegetasjonen trekker enda mer vann fra myra, noe som vil bidra til å forsterke uttørking- og nedbrytningseffekten. For å begrense denne effekten anbefales det å foreta en lett utjevning av kantene på forsenkninga/grøfta på en slik måte at vannivået i kantene holdes høyt og forblir uegnet for annen vegetasjon enn den som hører til i myr. Dette er et enkelt, lite tiltak som mest effektivt utføres og koordineres sammen med tiltaksanbefalingene i kapittel 3.1.

*Figur 20. Ved utløp G anbefales mindre utbedringer samtidig med en eventuell restaurering av skogsgrøft.*
