Klima- og forurensningsdirektoratet

Vurdering av behov for nye krav til miljøsanering av kasserte kjøretøy

Mars 2012

PROSJEKTRAPPORT

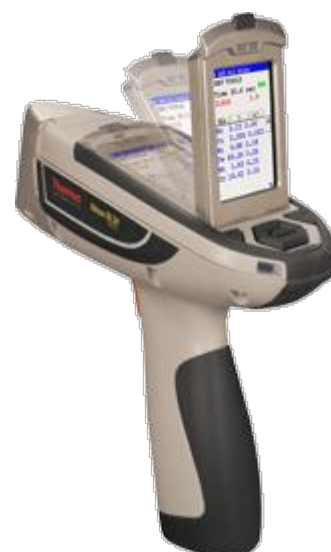
Figur 4. XRF-apparat

Apparatet måler kun hva som er i overflaten på en prøve. Avhengig av materialet som ble målet så har apparatet en rekkevidde fra 50 mikrometer (metaller) til 0,5 millimeter (plast) ned i materialet.

Hver måling tar ca. 30 sekunder før den ansees som ferdig. For hver måling ble det oppgitt om det ble funnet verdier over noen av grenseverdiene eller ikke. Når det gjelder brom blir resultatet angitt som inconclusive når det ligger over 300 ppm.

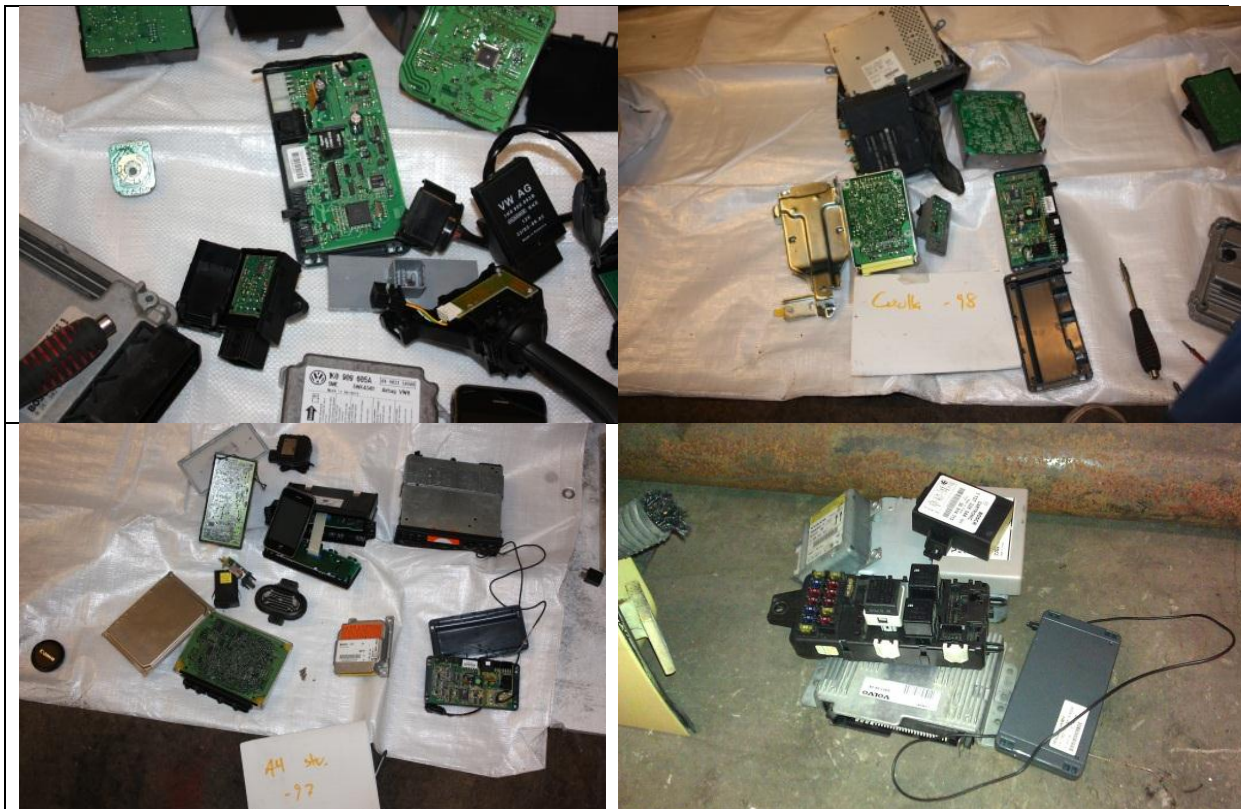
Figur 5. Eksempel elektronikk fra bil (fire forskjellige biler)

Bruken av kretskort varierte mye mellom de ulike merker og modeller. Eksempelvis var det noen biler som hadde kretskort til å styre sidespeilene mens andre kun hadde kretskort for motorstyring.

Det var utarbeidet en sjekkliste over hvilke elektroniske komponenter som kunne ha kretskort. Denne listen ble benyttet som et utgangspunkt for å lete på aktuelle steder. (Skjema i vedlegg 2). Bildeserien under viser noen eksempler på hva som ble funnet i noen av bilene.

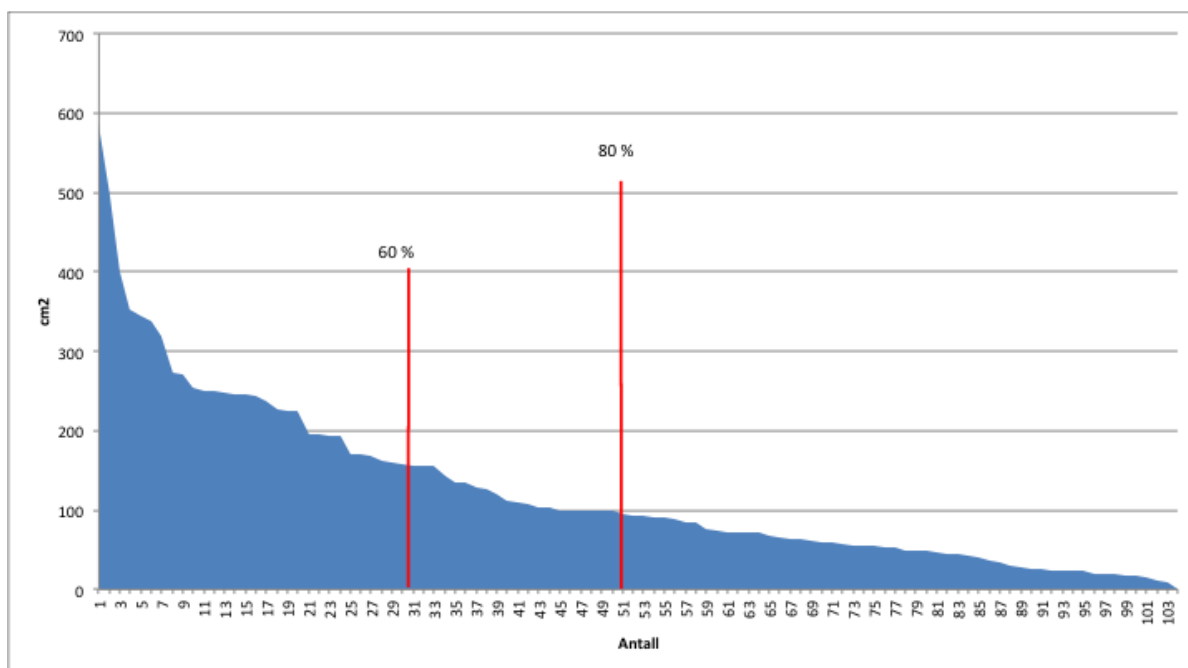
Figur 11. Totalt areal for kretskort innsamlet

Figuren nedenfor viser summert arealet av alle kretskort som vi demonterte, sortert fra de med størst areal til de med minst. Halvparten av antall kretskort demontert representerer 80 % av det arealet vi samlet inn. De større enhetene, som alle bilene har felles, utgjør hovedtyngden av arealet.

Om alle kort over 100 cm² hadde blitt fjernet så hadde man klart å ta ut 81 % av det totale kretskortarealet som ble registrert.

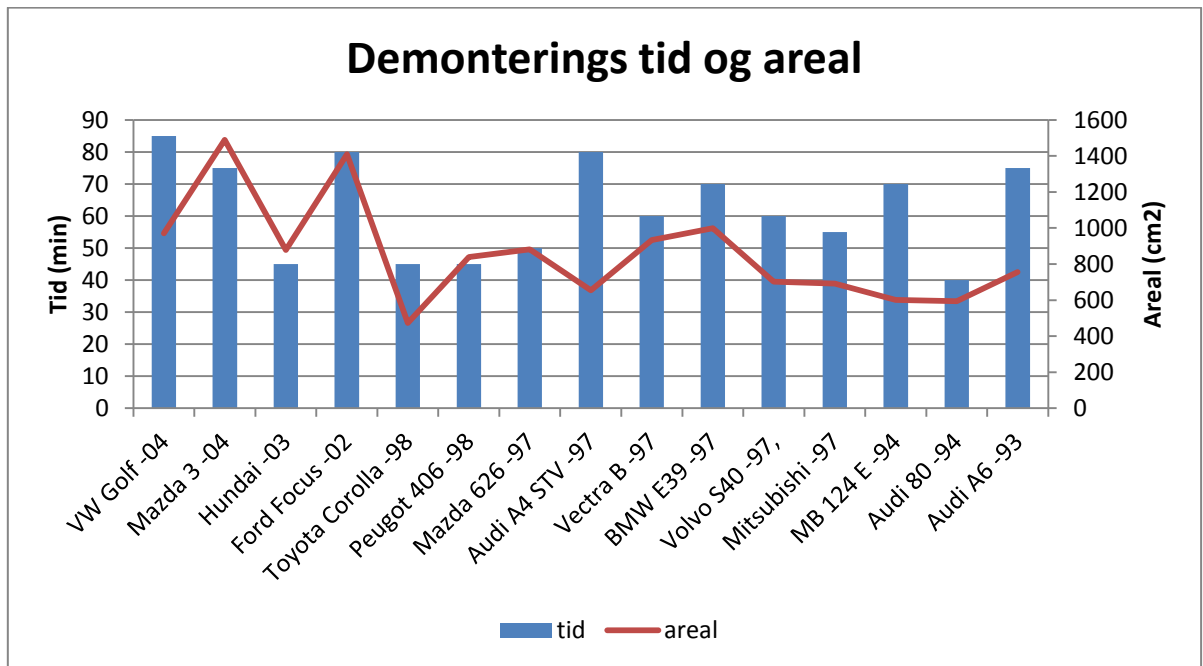
Figur 12. Tidsbruk og areal ved demontering

hvert som mekaniker fikk mer erfaring med å lokalisere og demontere komponenter med elektronikk. For nyere bilvrak hvor ombruk av deler er mer aktuelt kan også hensynet til ikke å ødelegge komponenter bidra til økt tidsbruk. Basert på samtaler med Brødr. London i etterkant av forsøket så forventer de at tidsforbruket vil kunne ligge mellom 20 og 40 minutter avhengig av type bilvrak.
