**Bygnings- og eiendomsdata**

**Bygningsoversikt, omfang vern**

# BYGNING 6601347 Risør politistasjon

Kompleks 493001 Risør politistasjon

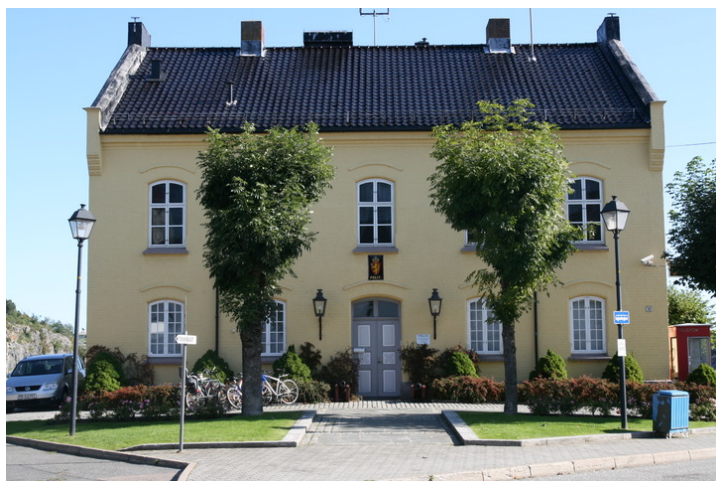
Fasaden mot byen. Opphavsrett: Statsbygg.

Bygget er oppført i malt teglmur etter tegninger av murermester Johan Fredrich Lühr, som var innvandret fra Tyskland og bosatt i Christiania. Arkitekturen er typisk for periodens nyttearkitektur i mur med gavlveggene stikkende opp over takflatene. Fasaden er symmetrisk med hovedinngang i midtaksen og vinduer med stikkbuer dannet av teglmuringen. Interiørene er ombygde, men deler av det gamle interiøret kan være bevart bak nyere panel og veggplater. Vinduene er nyere, men antakelig med samme inndeling som opprinnelig.

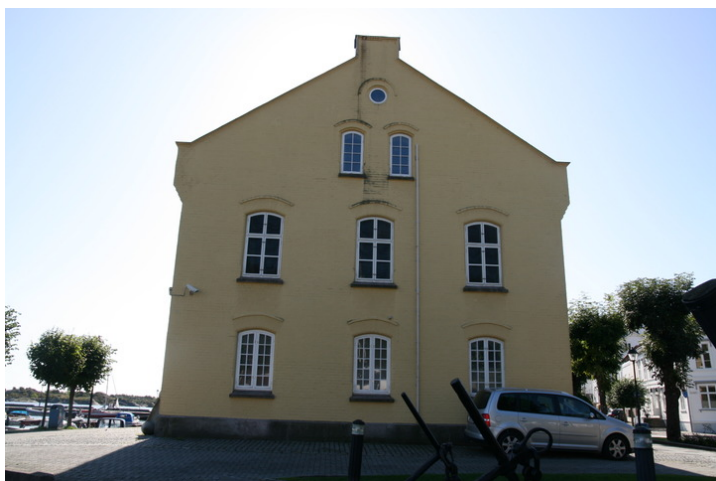
Fasade mot nordøst. Opphavsrett: Statsbygg.

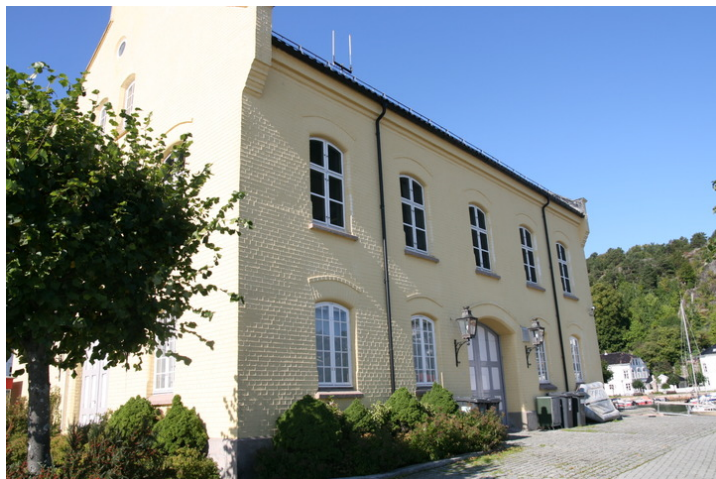
Fasade mot sjøsiden. Opphavsrett: Statsbygg.

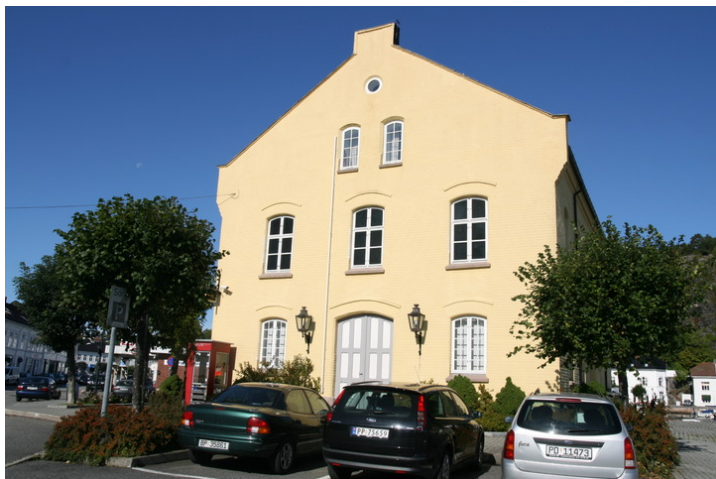
Fasade mot sør. Opphavsrett: Statsbygg.

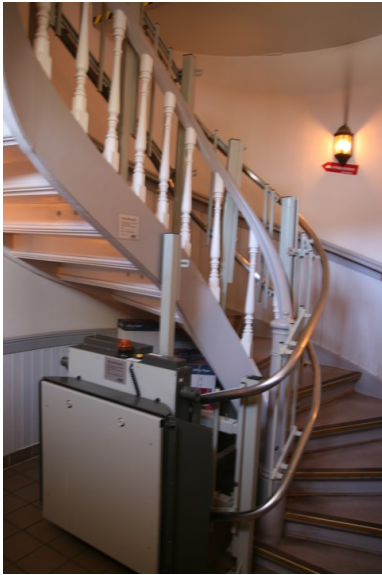
*Trappeoppgangen til kontorene i 2. etasje Opphavsrett: Statsbygg.*

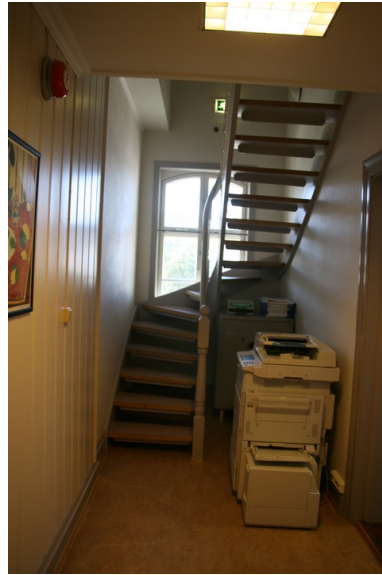
*Trappeoppgang til loftsetasjen; 3. etasje. Opphavsrett: Statsbygg.*
