Ny E16 og jernbane Arna - Stanghelle

Risikovurdering av sedimenter

Rådgivende Biologer AS

Ny E16 og jernbane Arna – Stanghelle. Risikovurdering av sedimenter.

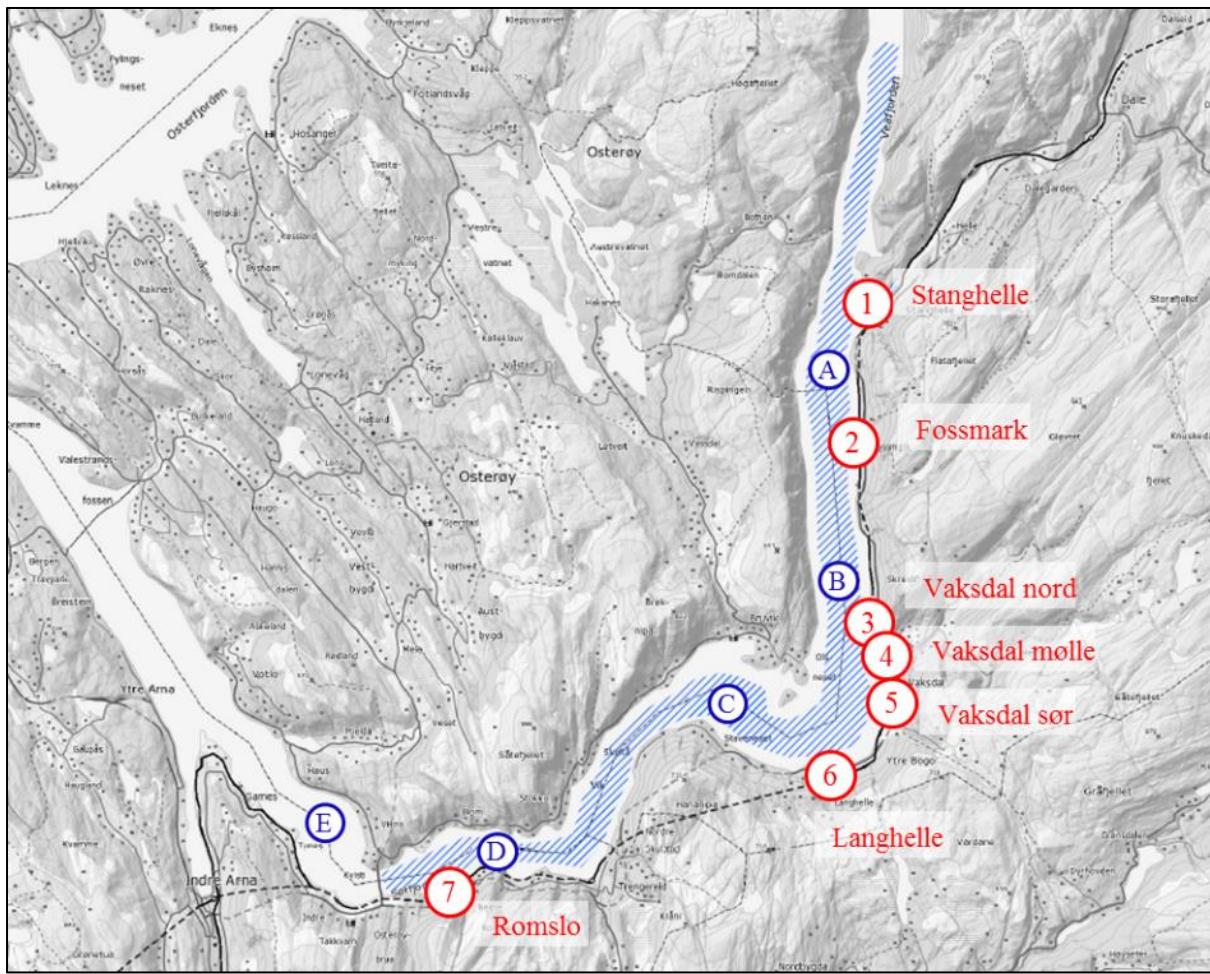
Figur 2. Mulige utfyllingsområder for å vinne nytt land, nummerert fra 1 til 7 i rødt (**tabell 1**), og mulig deponeringsområde ute i fjorden (skravert med blått). Sedimentprøvestasjoner på dyp fjordbunn er bokstavert fra A til E i blått: A= Hettenes, B= Skreia, C= Ulsnesøy, D= Stokkenes, E= Tunes.

Denne rapporten omhandler undersøkelser av sedimenttilstand og av miljøgifter i sedimentet i aktuelle deponerings- og utfyllingsområder på strekningen Arna-Stanghelle (**figur 2, tabell 1**).

Tabell 1. Aktuelle utfyllingsområder langs Sørfjorden, vist i kart (**figur 2**).

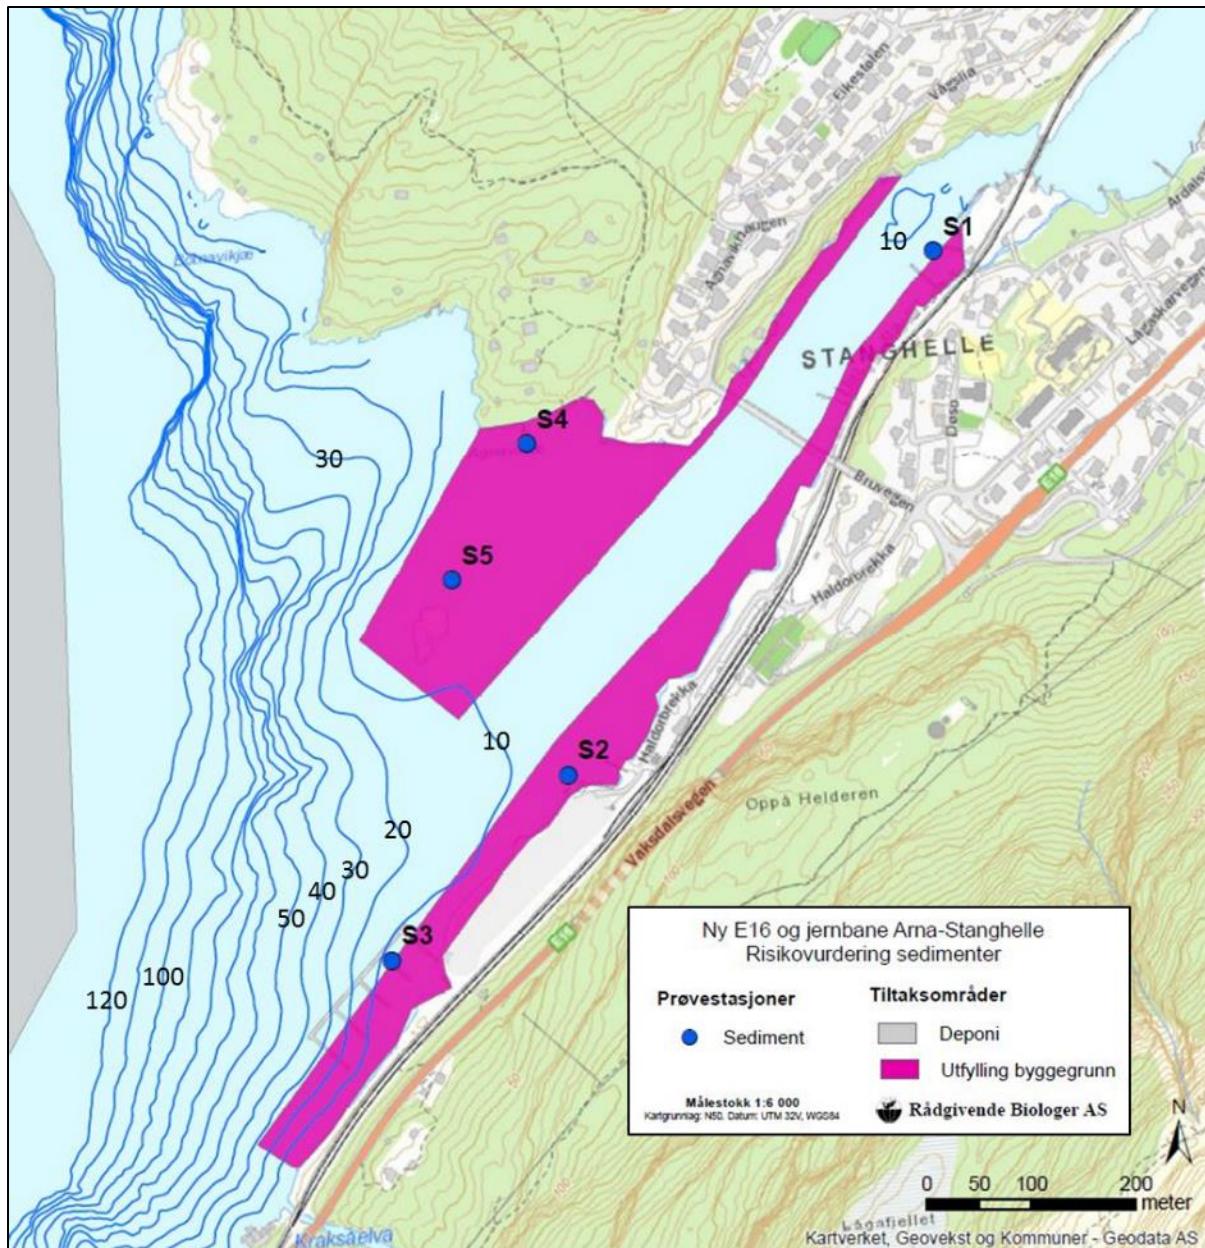
Figur 3. Oversiktskart over plassering av sedimentprøvestasjon S1-S5 ved utredete tiltaksområder på Stanghelle. Dybdekoter vist fra 10 m til 120 m dyp.

Sjøbunnen i tiltaksområdene langs land bestod på alle lokaliteter, med unntak av Stanghelle (**figur 7**), hovedsakelig av hardbunn med lite sediment. Antall prøvestasjoner er derfor redusert på de fleste lokalitetene. I tillegg ligger noen av stasjonene litt utenfor selve tiltaksområdet, men på platåer nedenfor tiltaksområdet, som er vurdert å være innenfor influensområdet for tiltaket (**figur 3-9**).

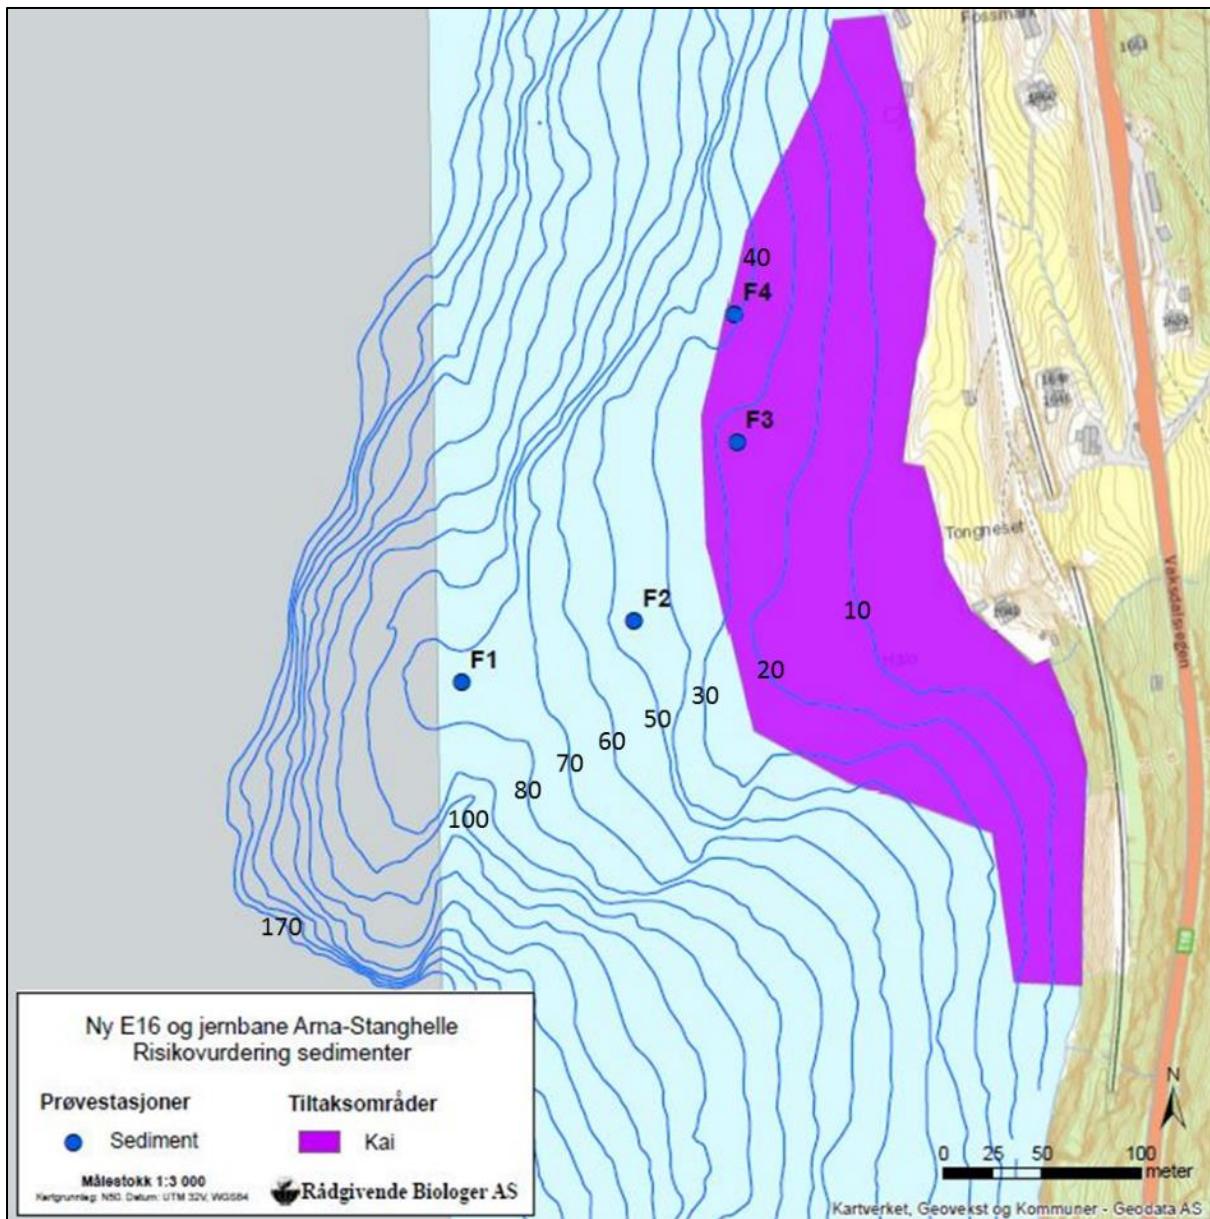
Figur 4. Oversiktskart over plassering av sedimentstasjon F1-F4 ved utredet tiltaksområde Fossmark. Dybdekoter vist fra 10 m til 170 m dyp.

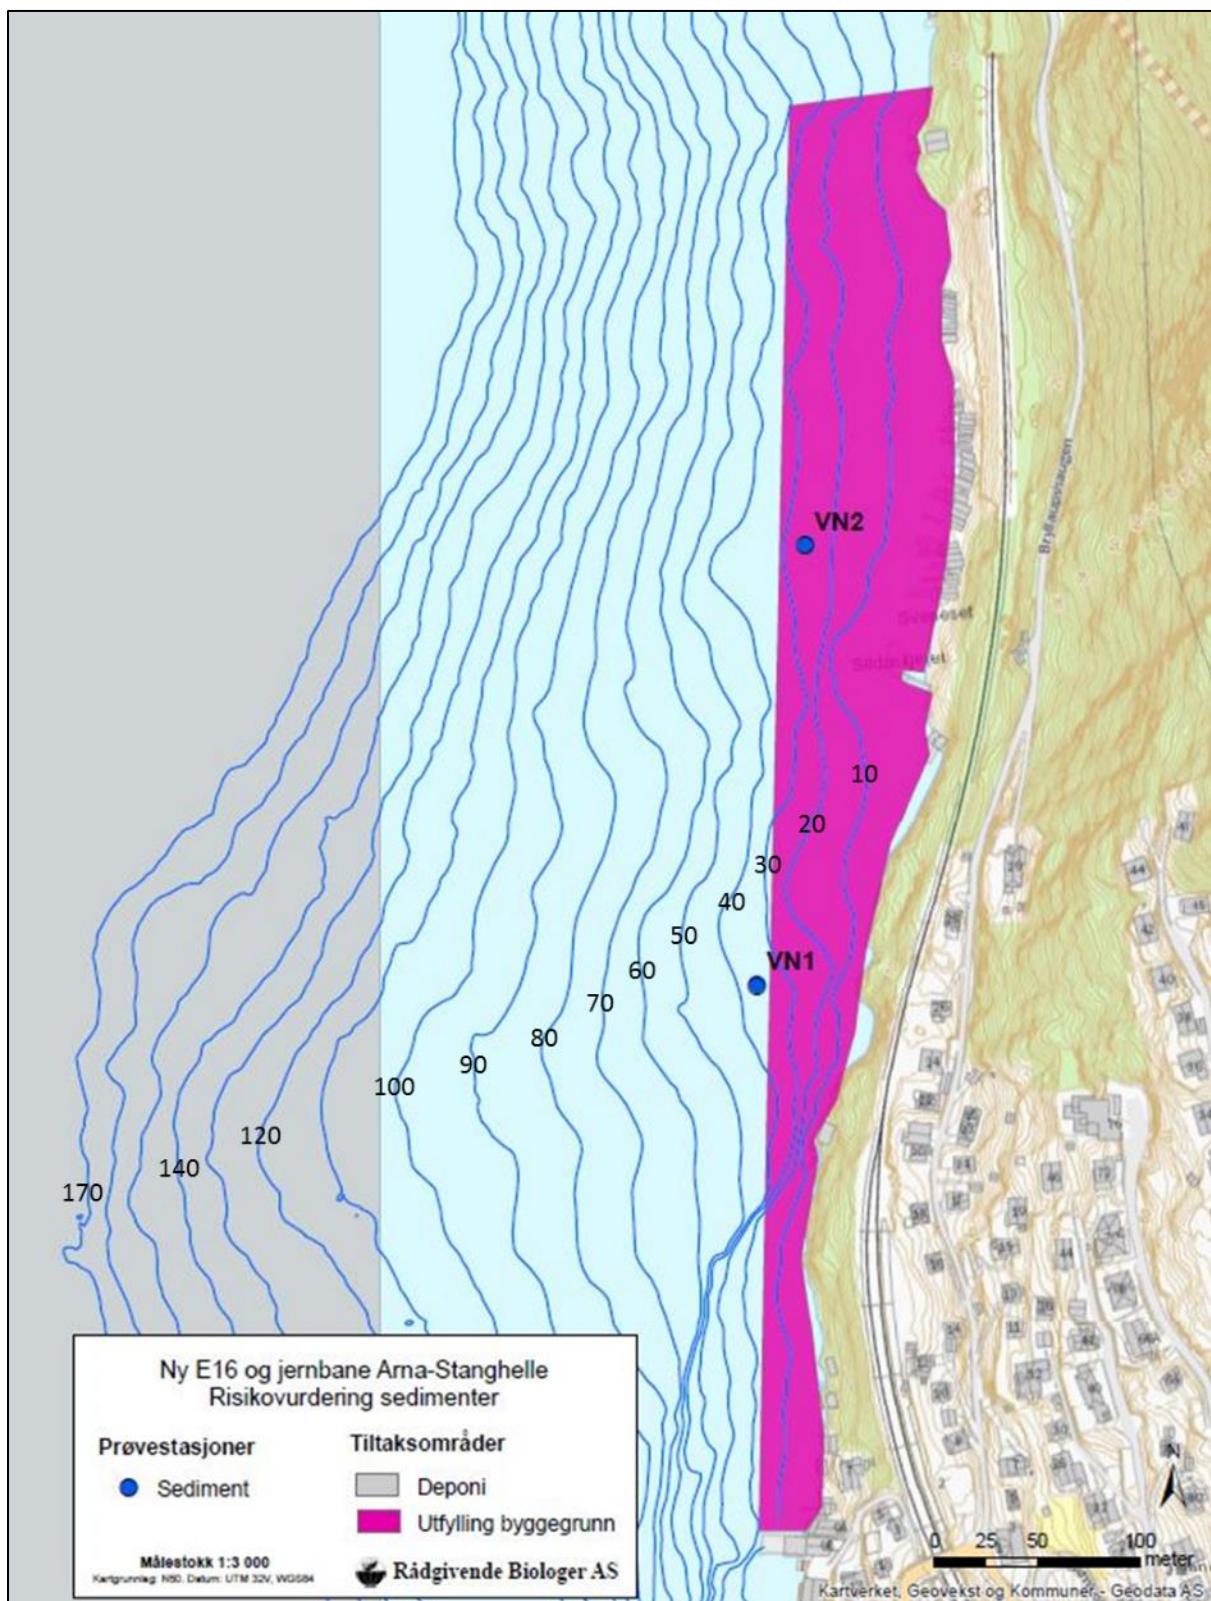
Figur 5. Oversiktskart over plassering av sedimentprøvestasjon VN1 og VN2 ved utredet tiltaksområde Vaksdal Nord. Dybdekoter vist fra 10 m til 170 m dyp.

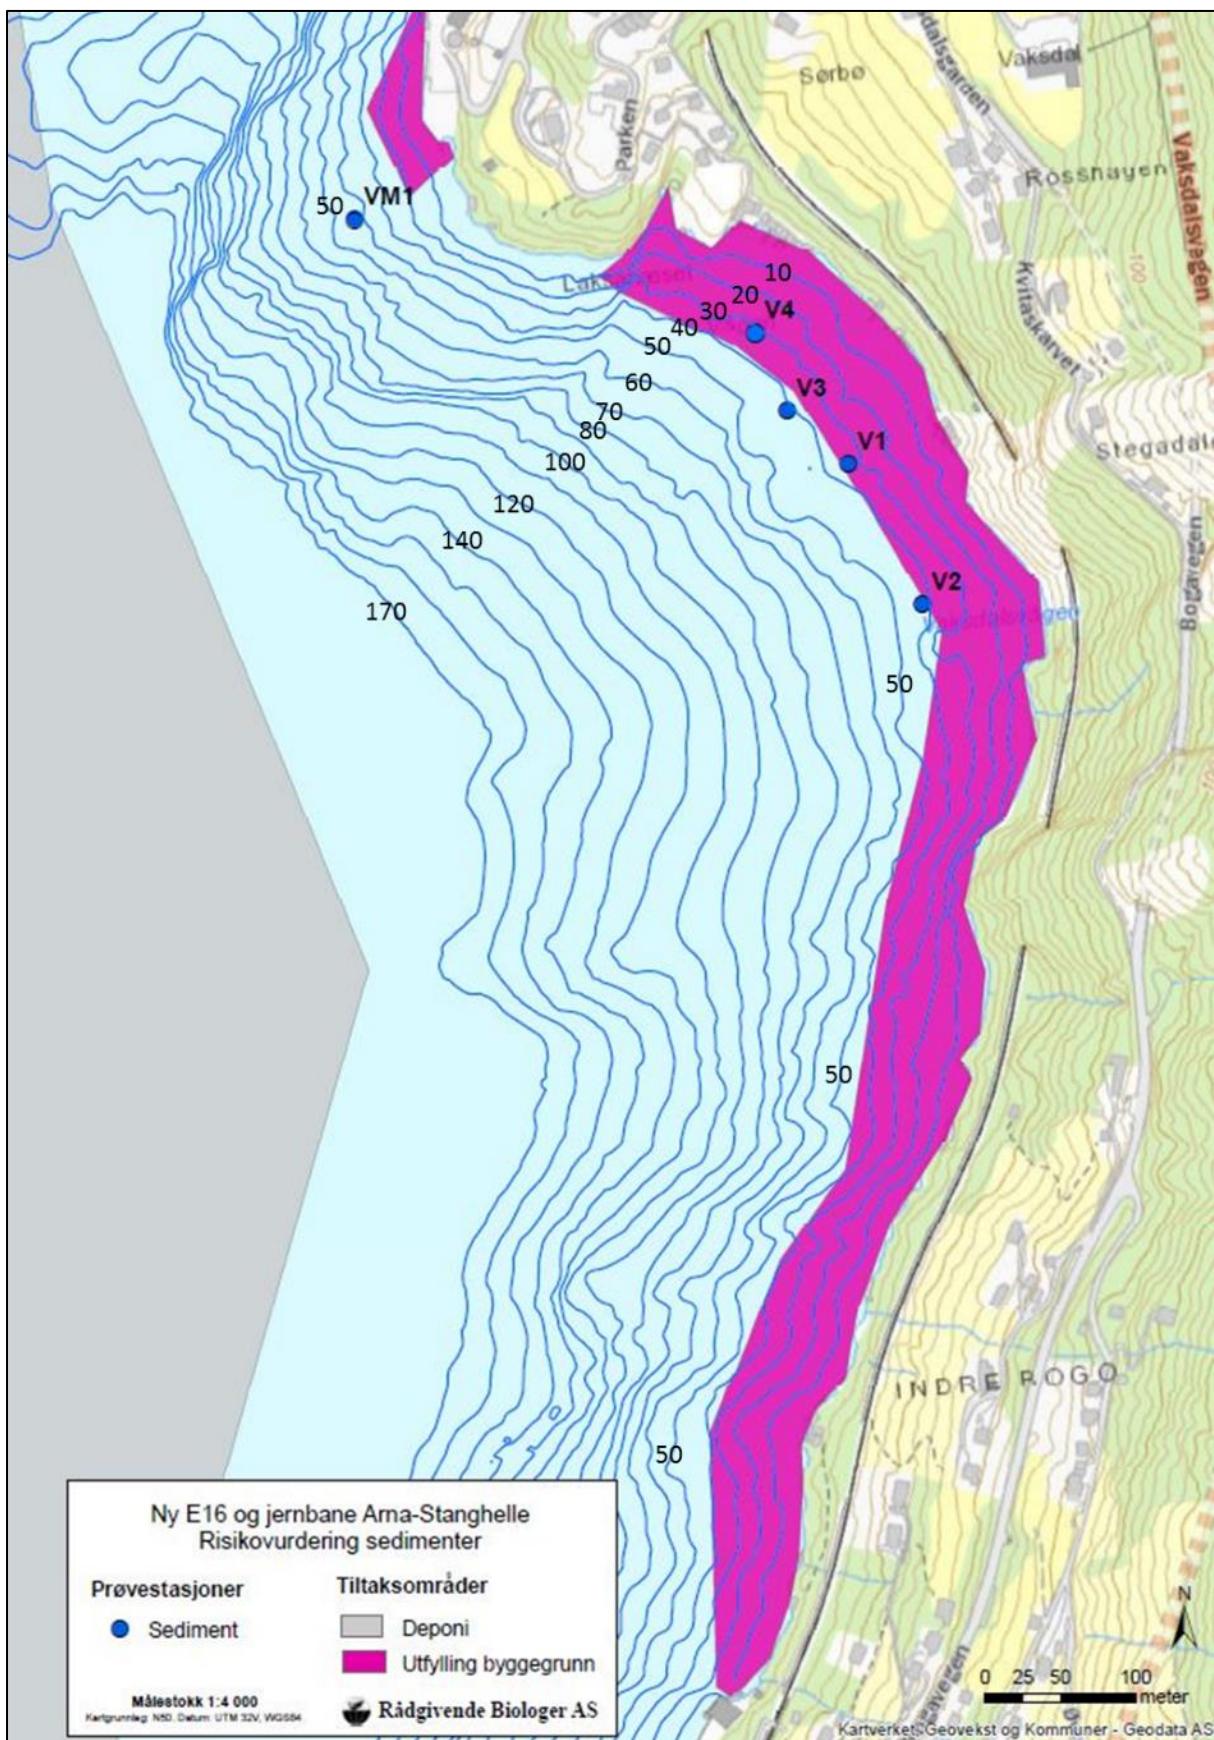
Figur 6. Oversiktskart over plassering av sedimentprøvestasjon VM1 ved Vaksdal Mølle (sørlig tiltaksområde) og sedimentprøvestasjon VI-V4 ved utredet tiltaksområde Vaksdal Sør (VI-V4). Dybdekoter vist fra 10 m til 170 m dyp.

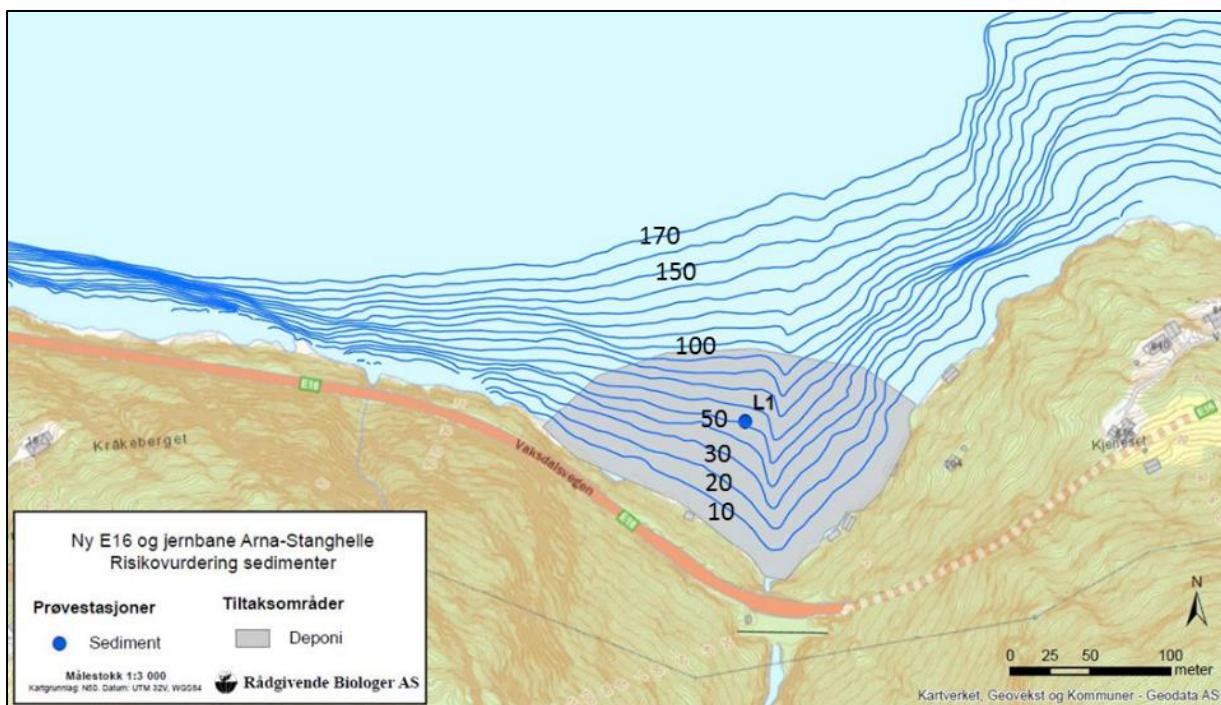
Figur 7. Oversiktskart over plassering av sedimentprøvestasjon L1 ved utredet tiltaksområde Langhelle. Dybdekoter vist fra 10 m til 170 m dyp.

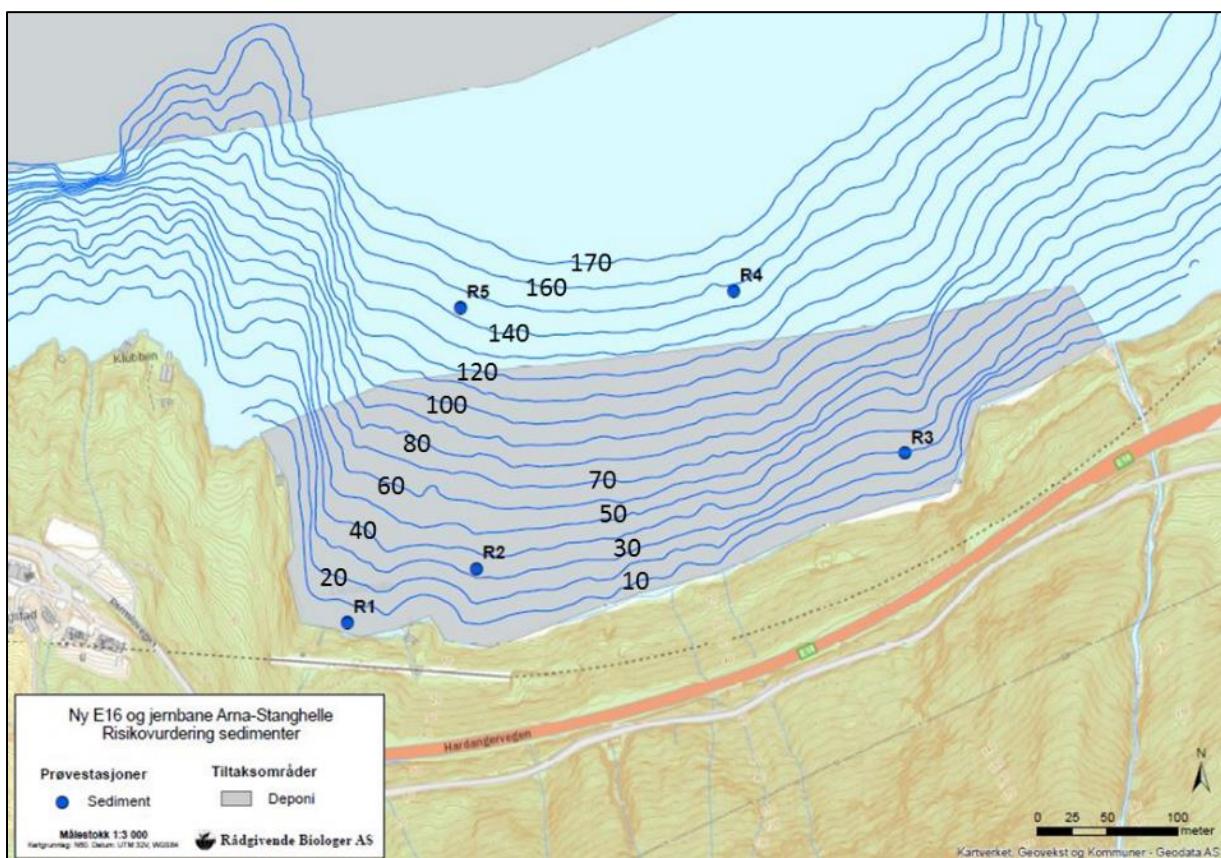
Figur 8. Oversiktskart over plassering av sedimentstasjon R1-R5 ved utredet tiltaksområde Romslo. Dybdekoter vist fra 10 m til 170 m dyp.

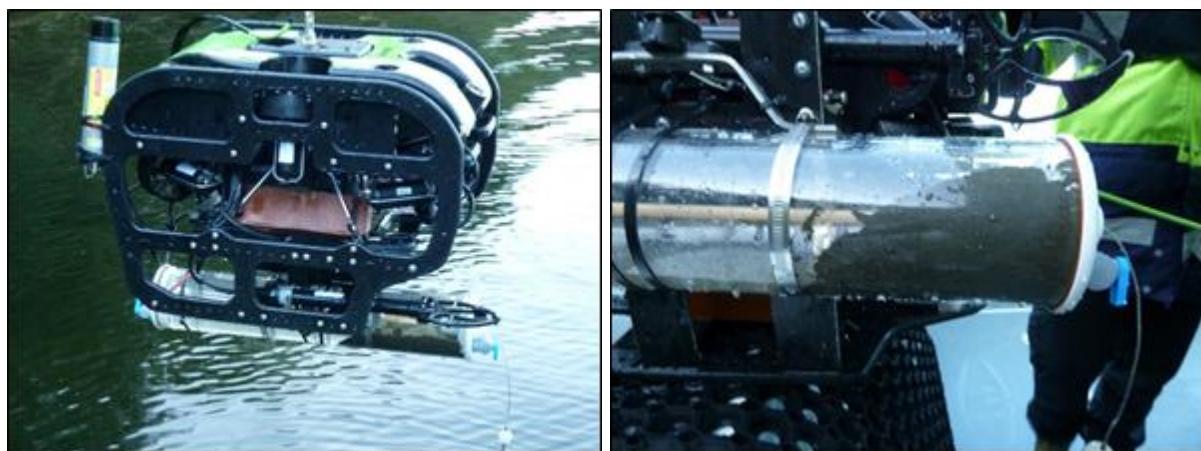
Figur 9. Prøvetaking med pleksiglass pushcorer montert på ROV.

Grabbprøvene er tatt i henhold til Norsk Standard NS-EN ISO 5667-19:2004 og NS-EN ISO 16665:2013. Prøvetakeren på ROV er imidlertid ikke godkjent utstyr for akkreditert prøvetaking fordi bunnoverflaten blir forstyrret under prøvetakingen og kun overflatesediment (opptil ca. 4-5 cm dyp) blir prøvetatt. Metoden vurderes imidlertid som nyttig hvis en vil få informasjon om miljøgiftinnhold i sediment på lokaliteter med små arealer med bløtbunn med et relativt tynt lag sediment. Det er mulig at spesielt konsentrasjonen av organiske miljøgifter som binder til finstoff er noe underestimert i slike prøver, men tydelig forurensing, spesielt med tungmetaller, kan påvises.

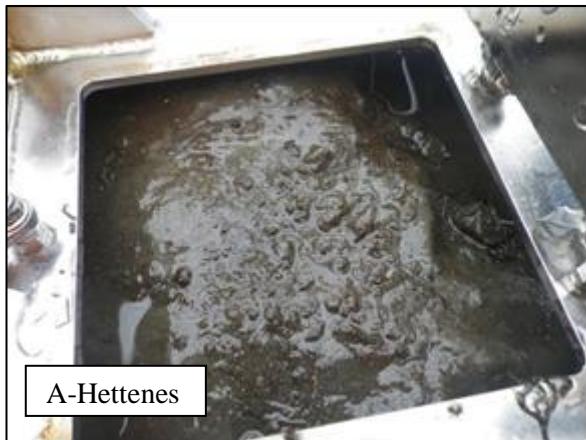
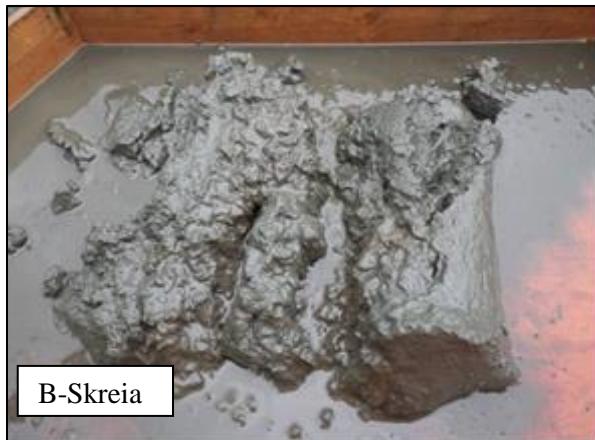
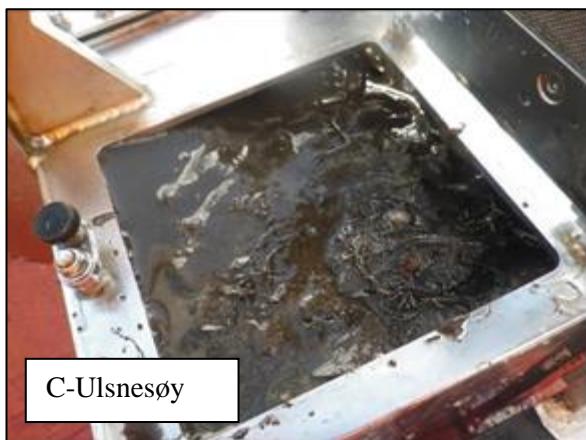
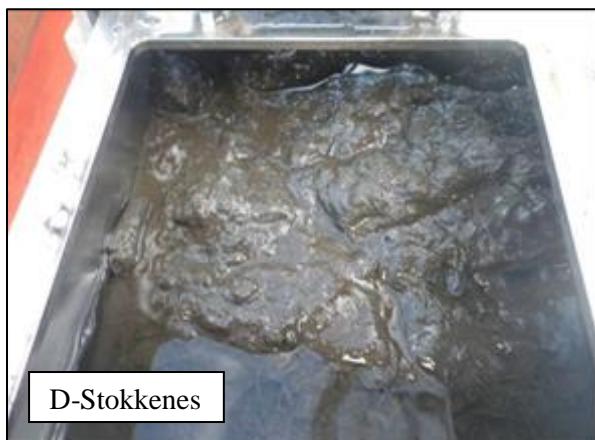
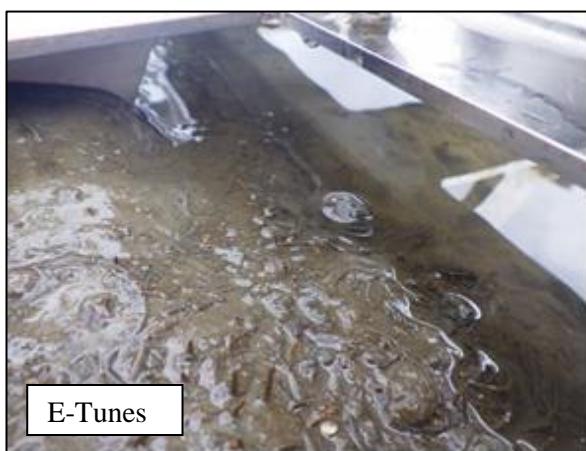
Figur 10. Eksempler på sedimentprøver fra stasjon A-B tatt i Veafjorden og C-E tatt i Sørfjorden september/oktober 2016. Prøvene bestod av leire og silt, samt fin sand og noen skjellrester.

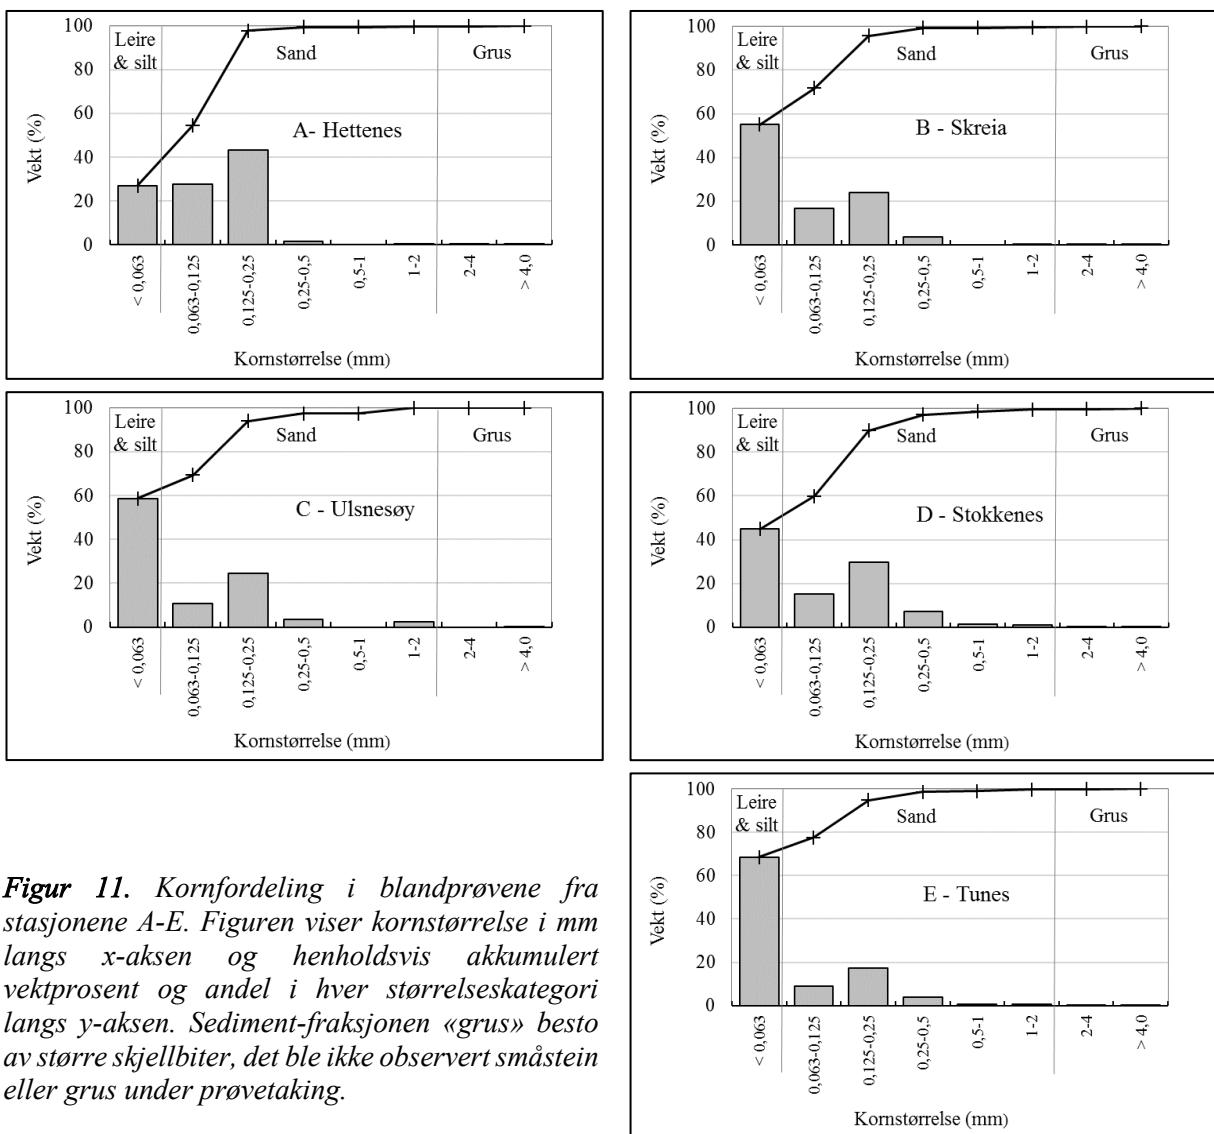
Figur 11. Kornfordeling i blandprøvene fra stasjonene A-E. Figuren viser kornstørrelse i mm langs x-aksen og henholdsvis akkumulert vektprosent og andel i hver størrelseskategori langs y-aksen. Sediment-fraksjonen «grus» besto av større skjellbiter, det ble ikke observert småstein eller grus under prøvetaking.

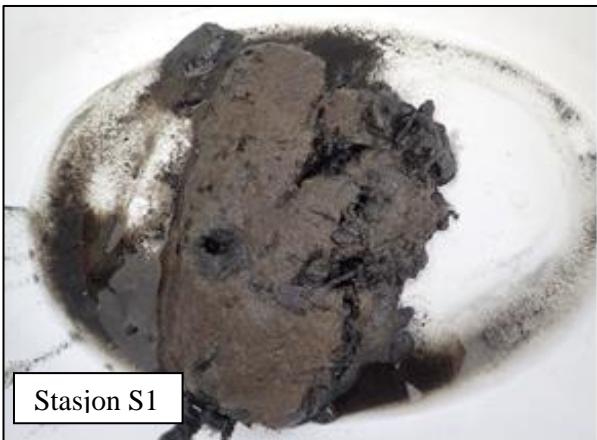
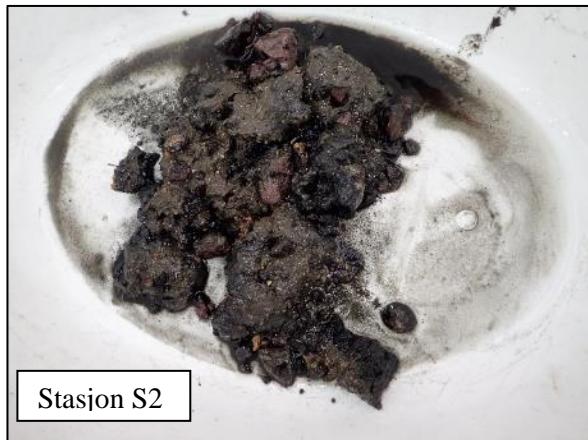
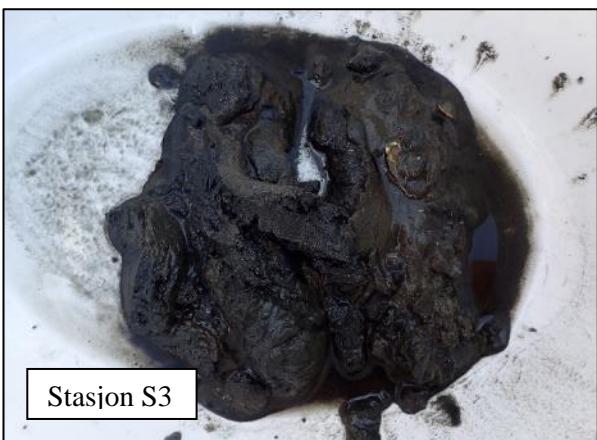
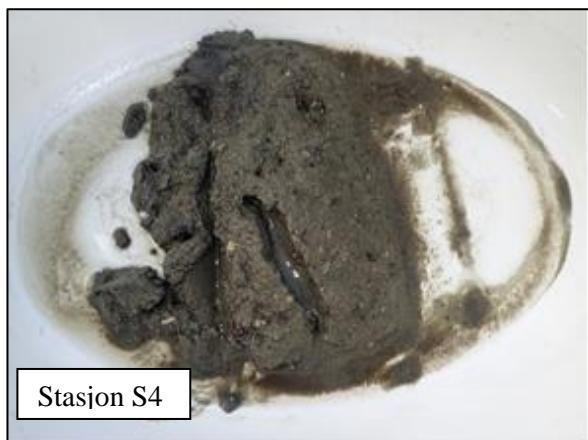
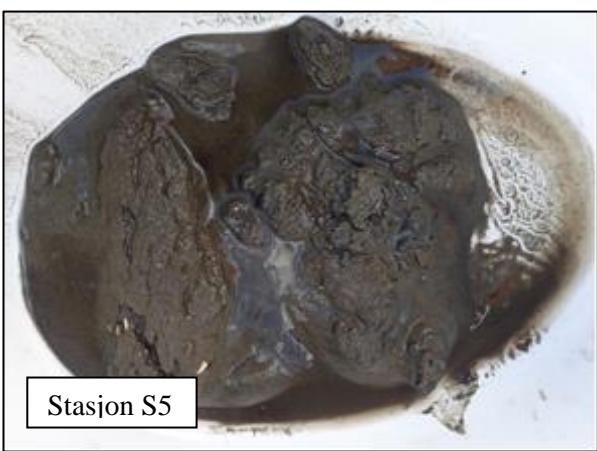
Figur 12. Eksempler på sedimentprøver fra stasjon S1-S5 (miljøgifter) tatt på tiltaksområdet på Stanghelle 23. september 2016. Prøvene varierer en del, men sand var dominererende, samt en del grus på stasjon S2 og S3.

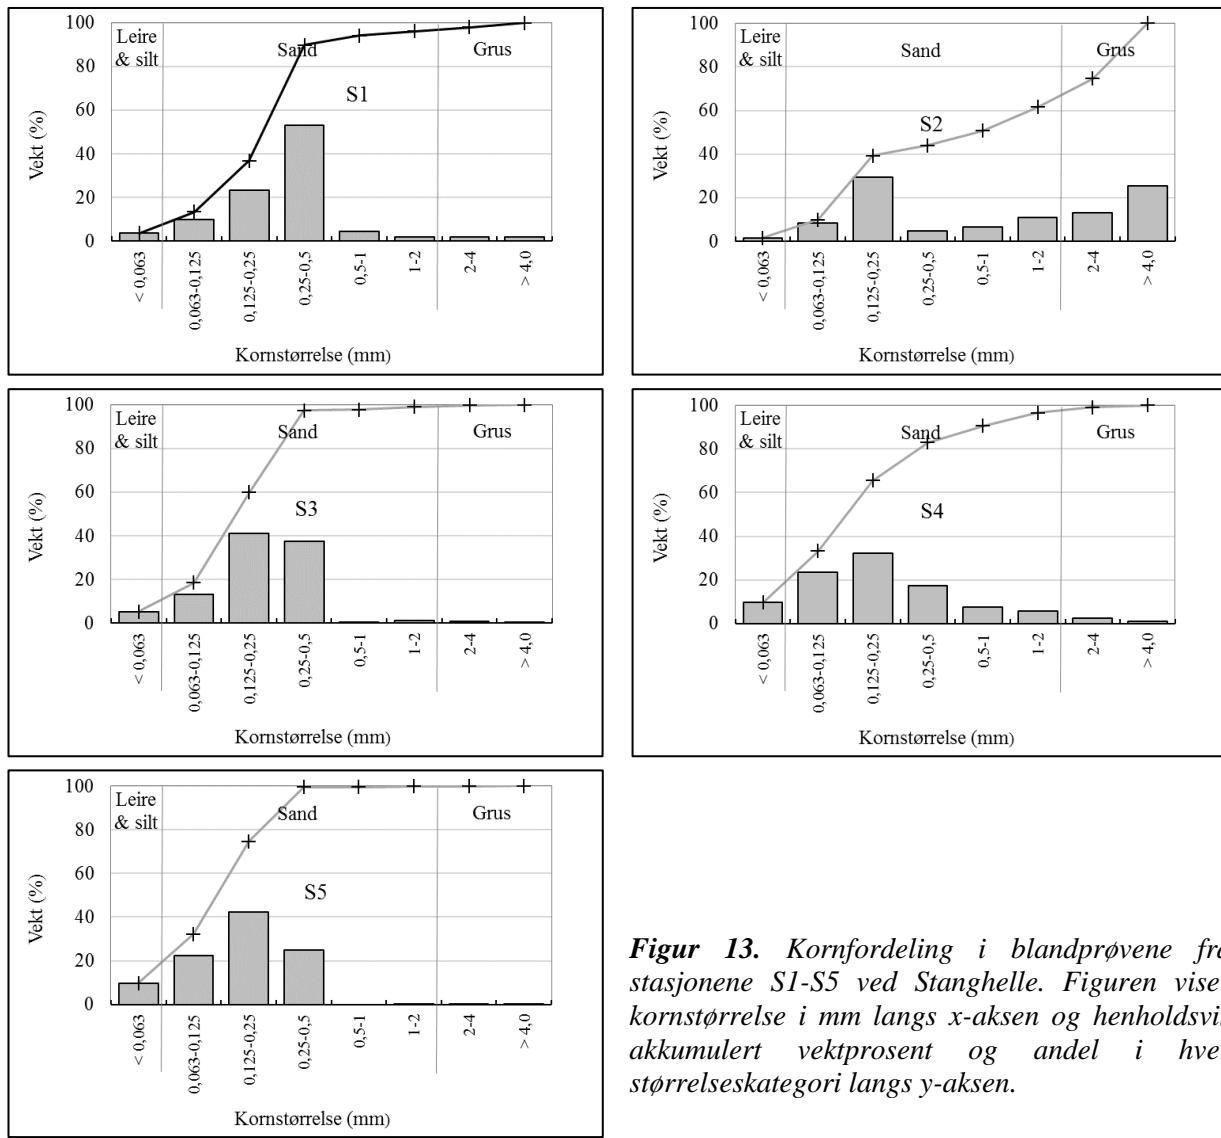
Figur 13. Kornfordeling i blandprøvene fra stasjonene S1-S5 ved Stanghelle. Figuren viser kornstørrelse i mm langs x-aksen og henholdsvis akkumulert vektprosent og andel i hver størrelseskategori langs y-aksen.

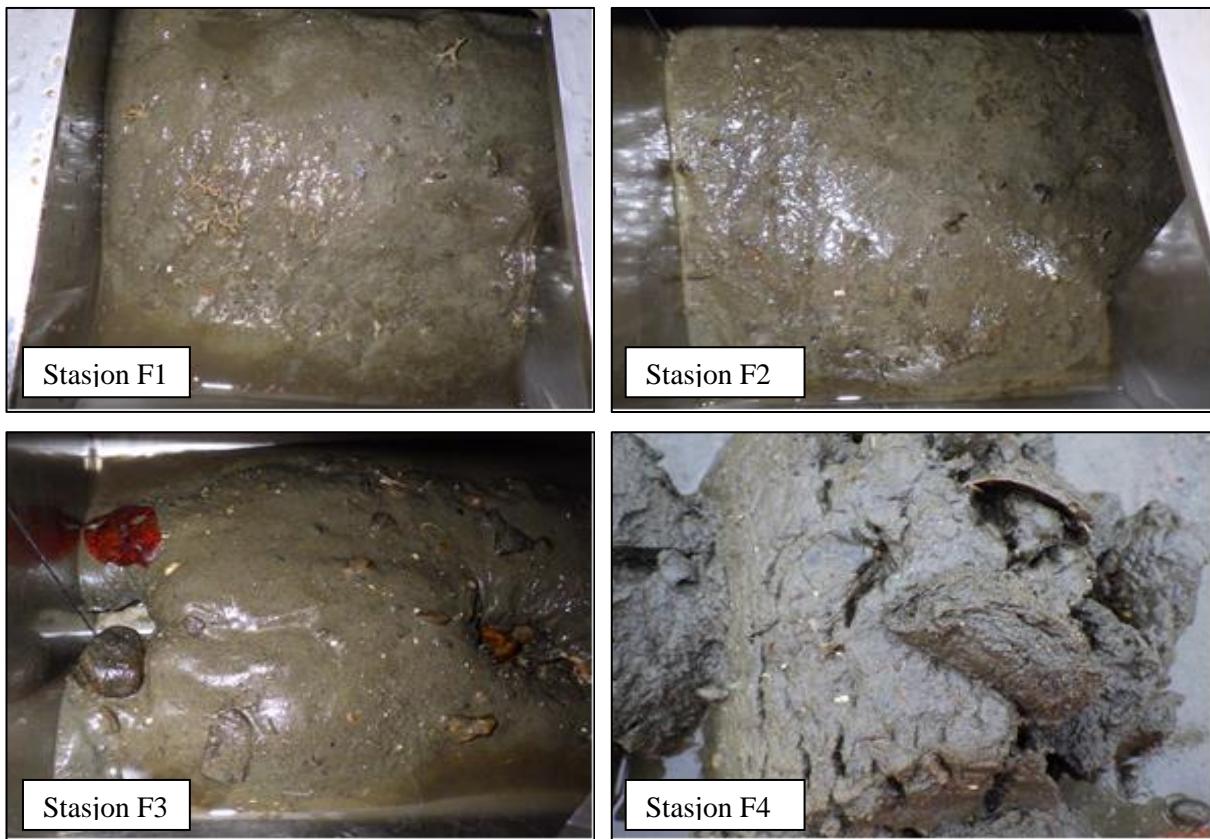
Figur 14. Eksempler på sedimentprøver fra stasjon F1-F4 tatt på tiltaksområdet ved Fossmark 26. oktober 2016. Innhold av grus og stein i prøvene varierte, men sand var dominerende på alle stasjoner.

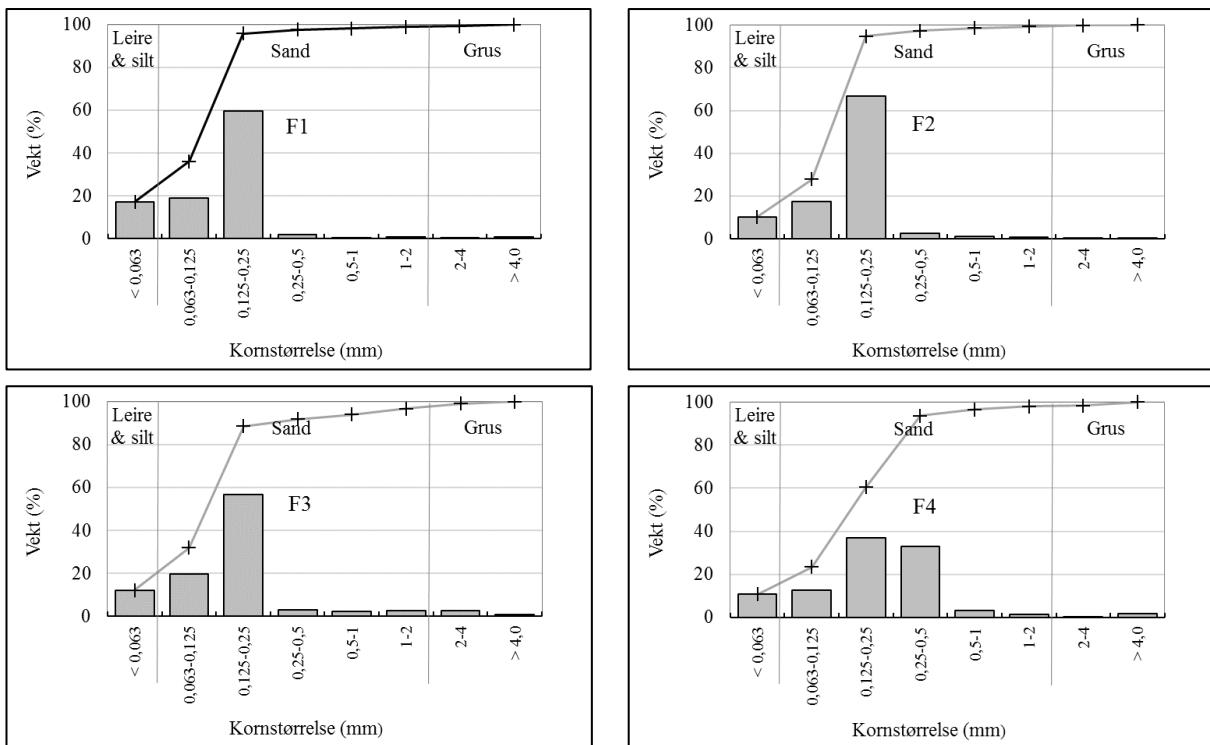
Figur 15. Kornfordeling i blandprøvene fra stasjonene F1-F4 tatt 26. oktober 2016. Figuren viser kornstørrelse i mm langs x-aksen og henholdsvis akkumulert vektprosent og andel i hver størrelseskategori langs y-aksen.

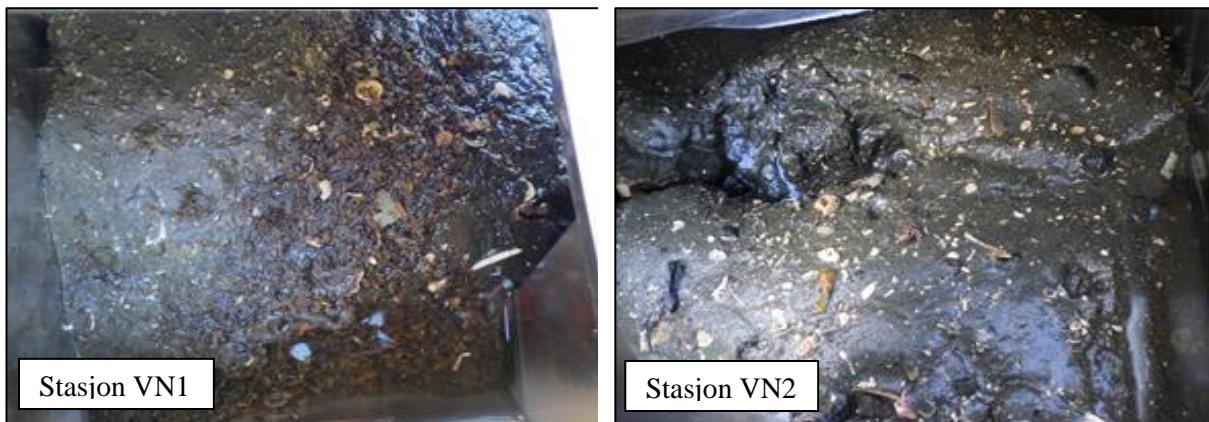
Figur 16. Eksempler på sedimentprøver fra stasjon VN1 og VN2 tatt på tiltaksområdet på Vaksdal Nord 25. oktober 2016. Det var mye stein og grus i prøvene fra stasjon VN2, men ellers var sand dominerende.

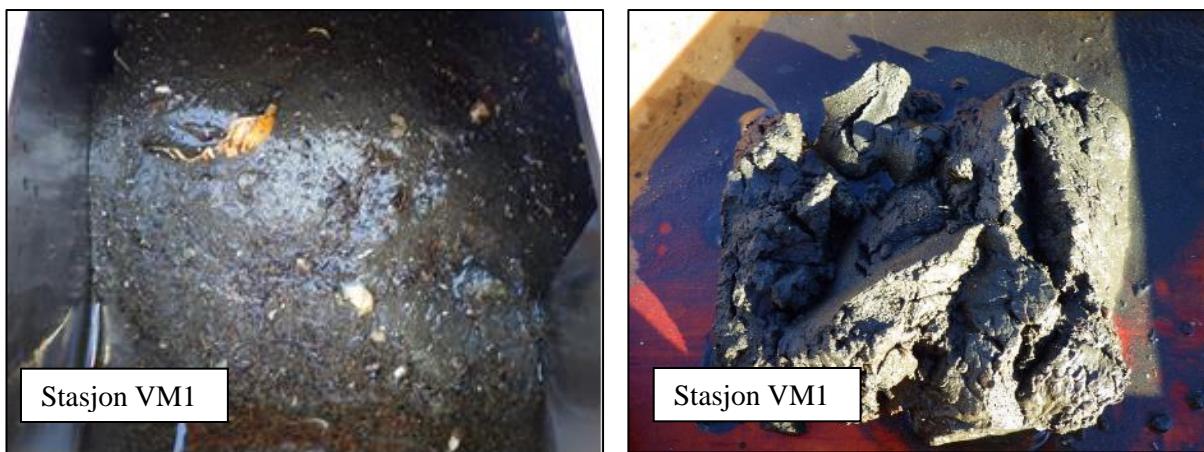
Figur 18. Eksempler på sedimentprøver fra stasjon VM1 tatt på det sørlige tiltaksområdet ved Vaksdal Mølle, 25. oktober 2016. Sand var det dominerende sedimentet på stasjonen, blandet med skjellbiter og grus/småstein.

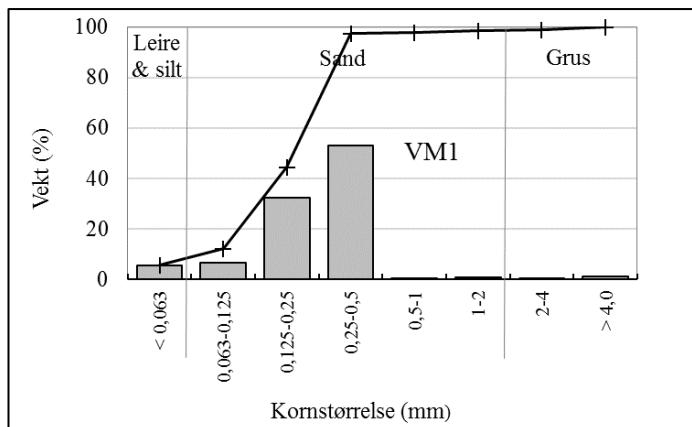
Figur 19. Kornfordeling i blandingsprøvene fra stasjon VM1 tatt 26. oktober 2016. Figuren viser kornstørrelse i mm langs x-aksen og henholdsvis akkumulert vektprosent og andel i hver størrelseskategori langs y-aksen.

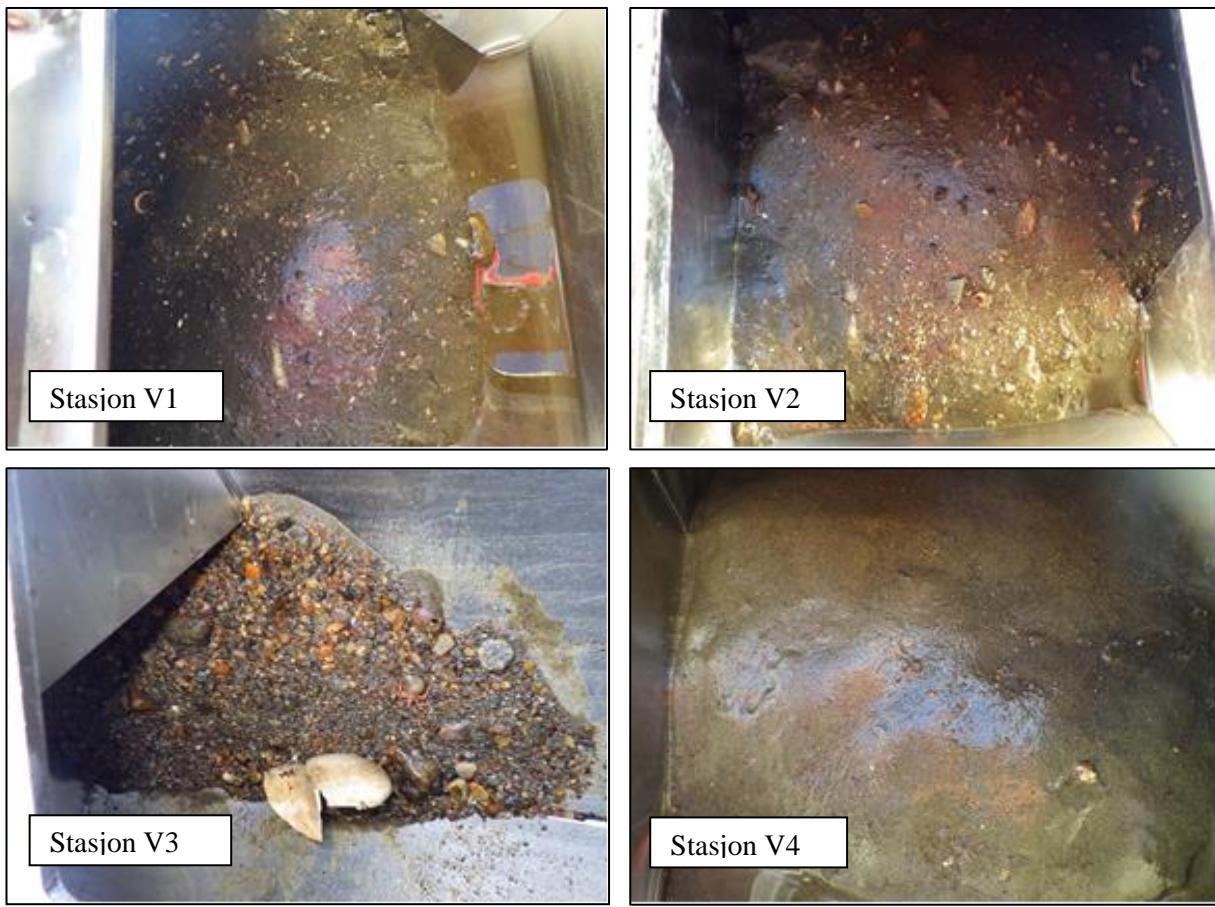
Figur 20. Eksempler på sedimentprøver fra stasjon VS1-VS3 (miljøgifter) og VS4 (miljøgifter og bløtbunnsfauna) ved Vaksdal Sør, 24. og 25 oktober 2016. Innhold av grus i sedimentet varierte tydelig og var høyest på stasjon VS3 og lavest på stasjon VS4.

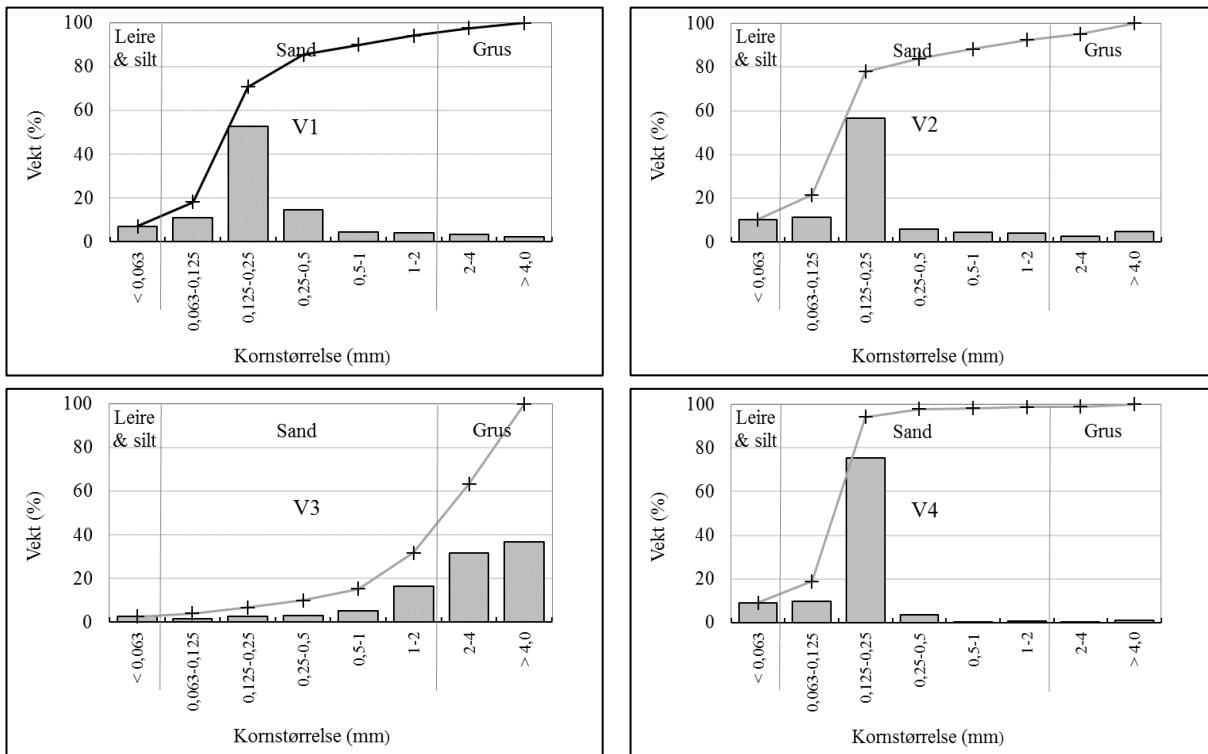
Figur 21. Kornfordeling i sedimentprøvene fra stasjonene V1-V4 tatt 24 og 25. oktober 2016. Figuren viser kornstørrelse i mm langs x-aksen og henholdsvis akkumulert vektprosent og andel i hver størrelseskategori langs y-aksen.

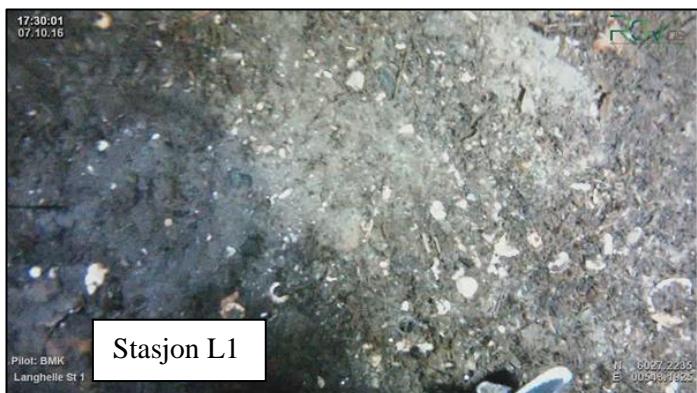
Figur 22. Sjøbunnen ved stasjon L1 (miljøgifter) på tiltaksområdet ved Langhelle 7. oktober 2016. Bildet tatt med ROV før prøvetaking. Det synes tydelig at det var mye organisk materiale på bunnoverflaten.
