Ny E16 og jernbane Arna - Stanghelle

Risikovurdering av sedimenter

Rådgivende Biologer AS

Ny E16 og jernbane Arna – Stanghelle. Risikovurdering av sedimenter.

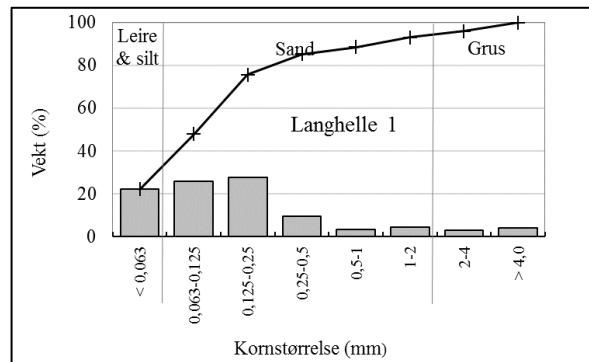
Figur 23. Kornfordeling i blandprøvene fra stasjon L1 tatt 7. oktober 2016. Figuren viser kornstørrelse i mm langs x-aksen og henholdsvis akkumulert vektprosent og andel i hver størrelseskategori langs y-aksen.

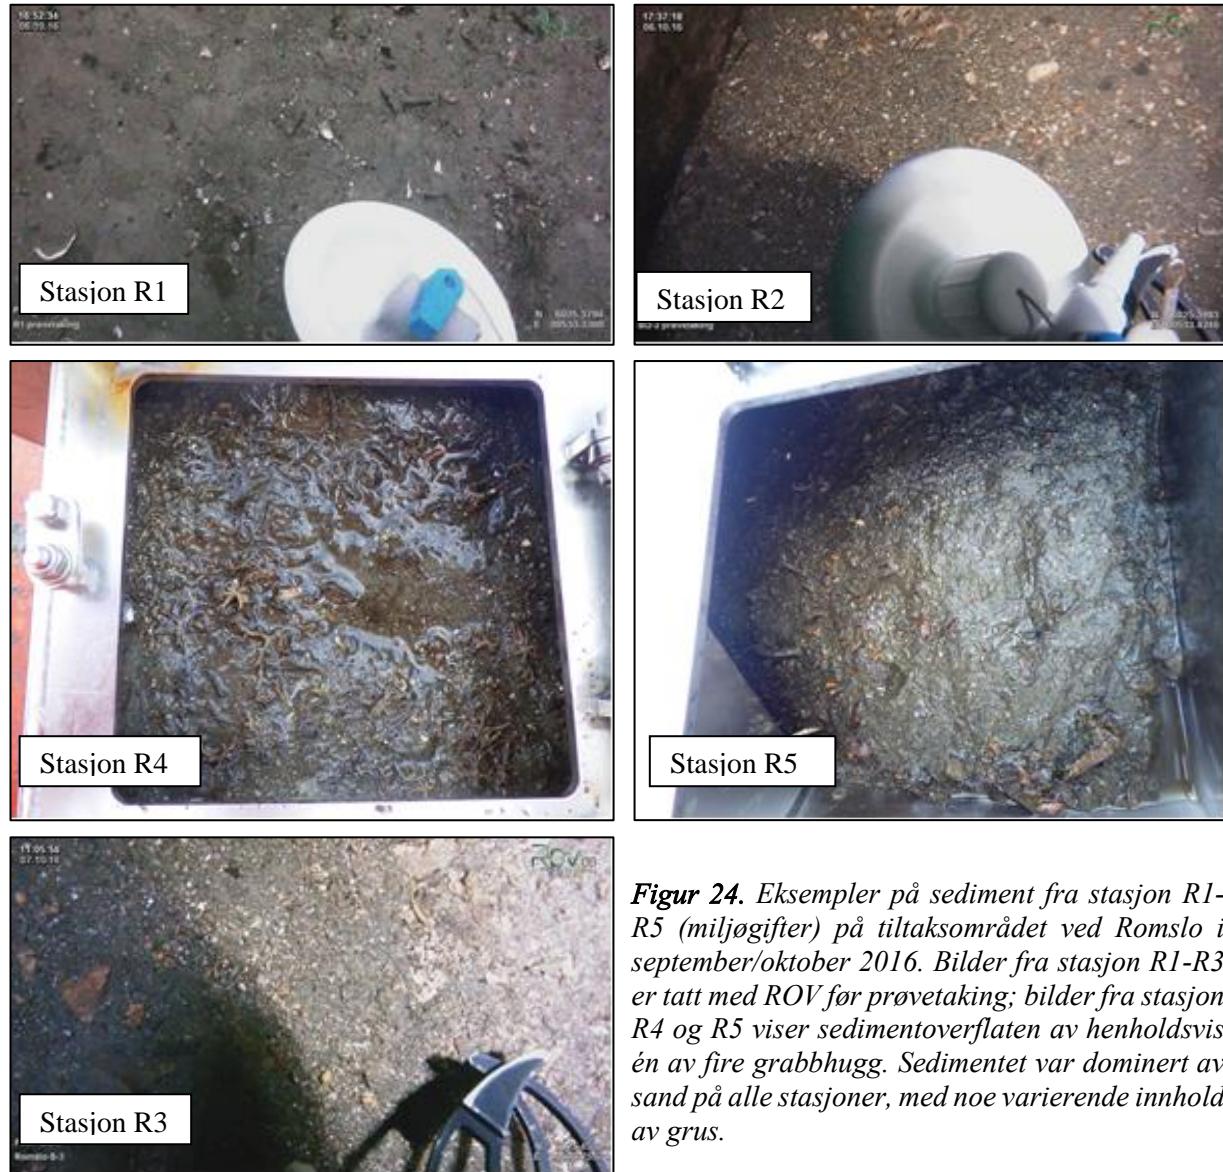
Figur 24. Eksempler på sediment fra stasjon R1-R5 (miljøgifter) på tiltaksområdet ved Romslo i september/oktober 2016. Bilder fra stasjon R1-R3 er tatt med ROV før prøvetaking; bilder fra stasjon R4 og R5 viser sedimentoverflaten av henholdsvis én av fire grabbhugg. Sedimentet var dominert av sand på alle stasjoner, med noe varierende innhold av grus.

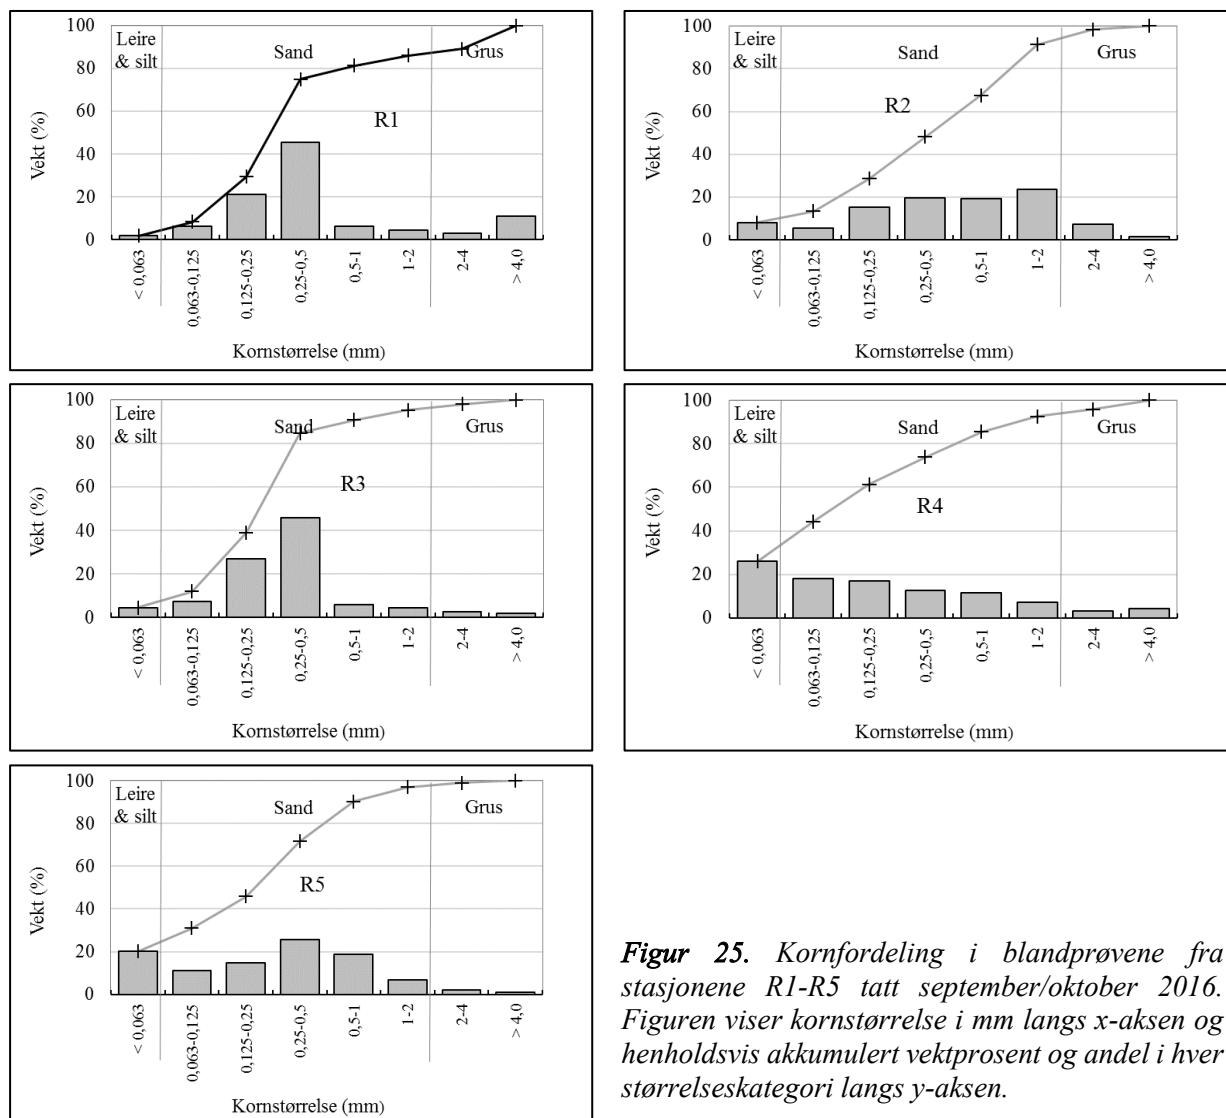
Figur 25. Kornfordeling i blandprøvene fra stasjonene R1-R5 tatt september/oktober 2016. Figuren viser kornstørrelse i mm langs x-aksen og henholdsvis akkumulert vektprosent og andel i hver størrelseskategori langs y-aksen.

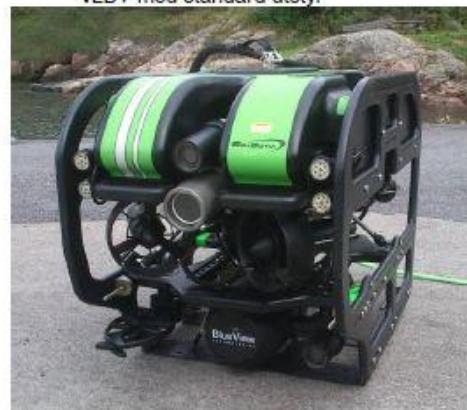
vLBV med standard utstyr

Ekstra utstyr:

- CP probe og tykkelses måler fra Cygnus
- 300W el børste.
- Spesial tilpasset utstyr
- USBL posisjonerings system
- Scanning sonar

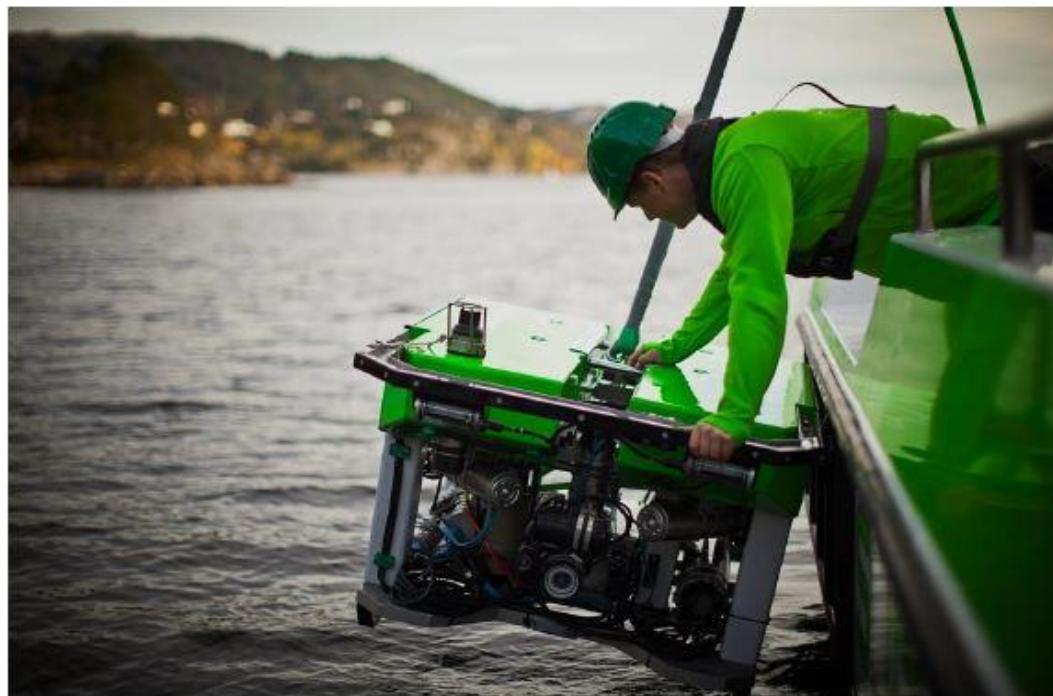
Vedlegg 2. Teknisk informasjon, Argus Rover ROV, ROV AS.

- OBS Class ROV. 12kW
- 1500 metres depth rated
- 1 Function electrical manipulator
- For inspection, survey and NDT
