# Ulike trafikantergruppers samspill på Ring 2 i Oslo

Hvordan løsninger for sykkel, gående  
og kollektivtransport påvirker atferd

STATENS VEGVESENS RAPPORTER

Nr. 620

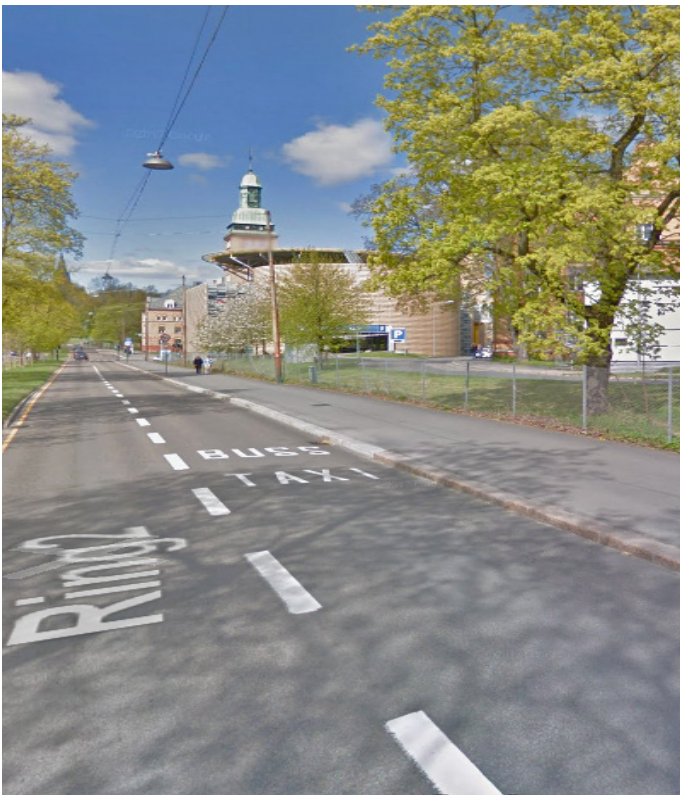
Figur 1. Illustrasjonen viser situasjonen ved Ullevål sykehus i retning vest i mai 2017. Dette er før det er tilrettelagt for sykkel langs strekningen.

Figur 2 viser et bilde av samme strekning ved Ullevål sykehus i juli 2019. Nå har strekningen fått sykkeltilrettelegging i begge retninger. Bildet viser strekningen i vestlig retning med envegsregulert sykkelveg med fortau. Denne løsningen er ikke en del av vegnormalen, men blir blant annet testet ut som en del av sykkelpilotprosjektet gjennomført av Statens vegvesen i Åkebergveien i Oslo (Statens vegvesen, 2019). Sykkelpilotprosjektet gjøres i samarbeid med Oslo kommune.

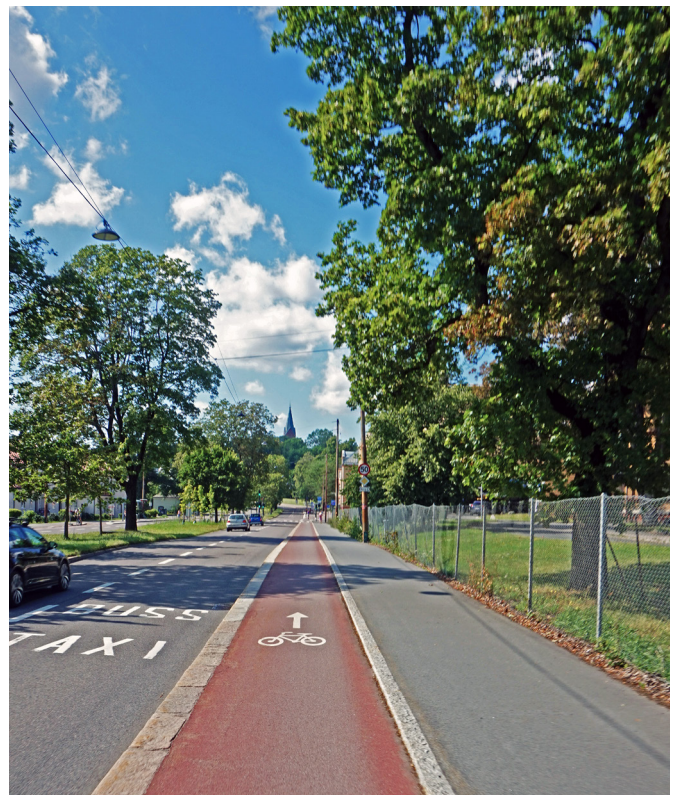
Figur 2. Illustrasjonen viser situasjonen ved Ullevål sykehus i retning vest i juli 2019. Siden 2017 har det blitt opparbeidet envegsregulert sykkelveg med fortau langs strekningen.

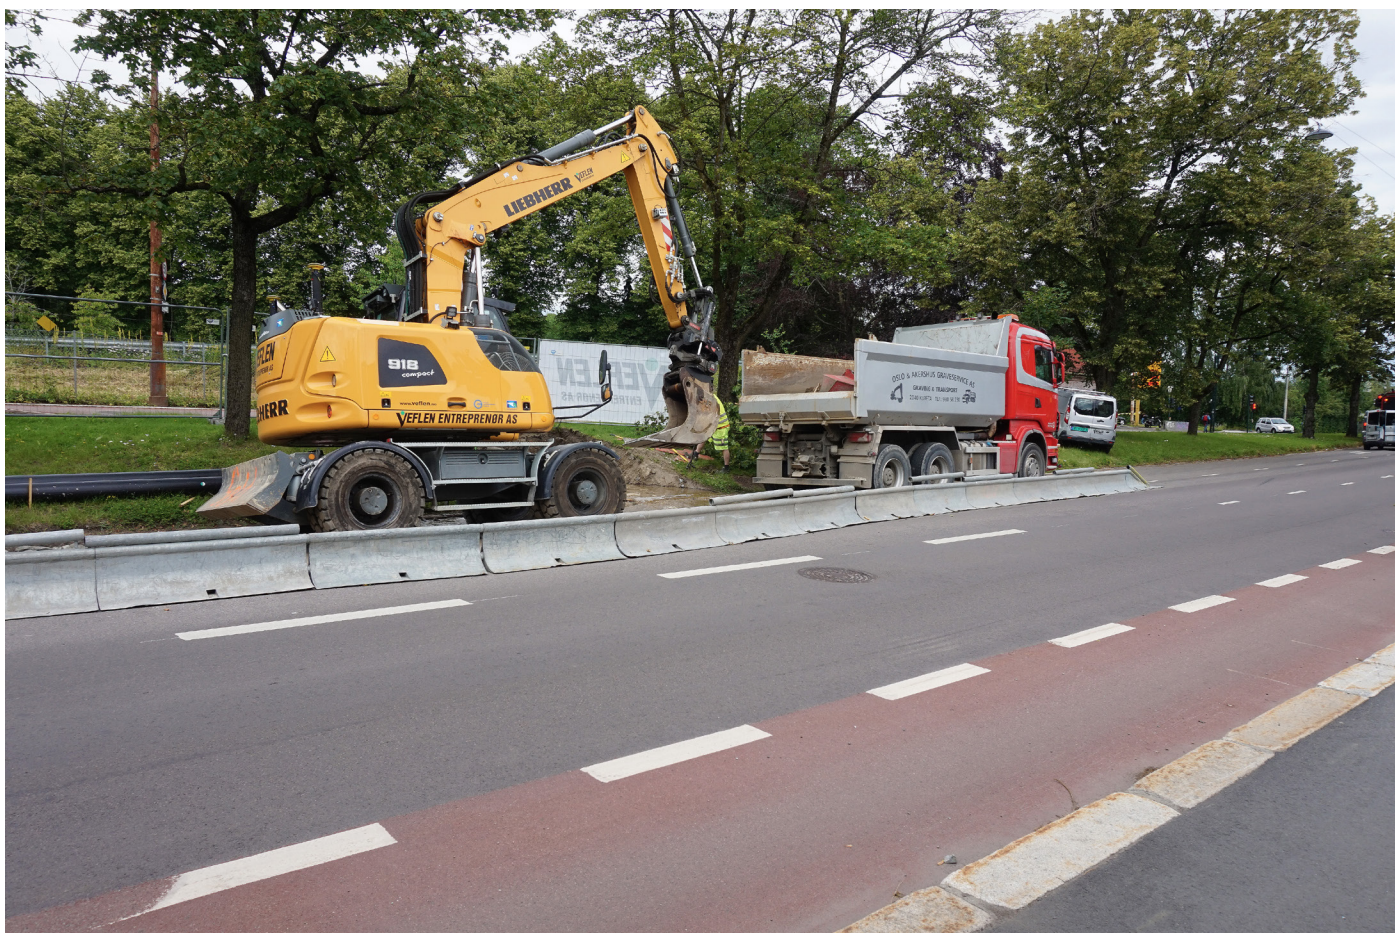
Figur 10. Anleggsvirksomhet innenfor studieområdet. Et helt kjørefelt ble stengt på grunn av dette, noe som kan ha hatt innvirkning på resultatene.

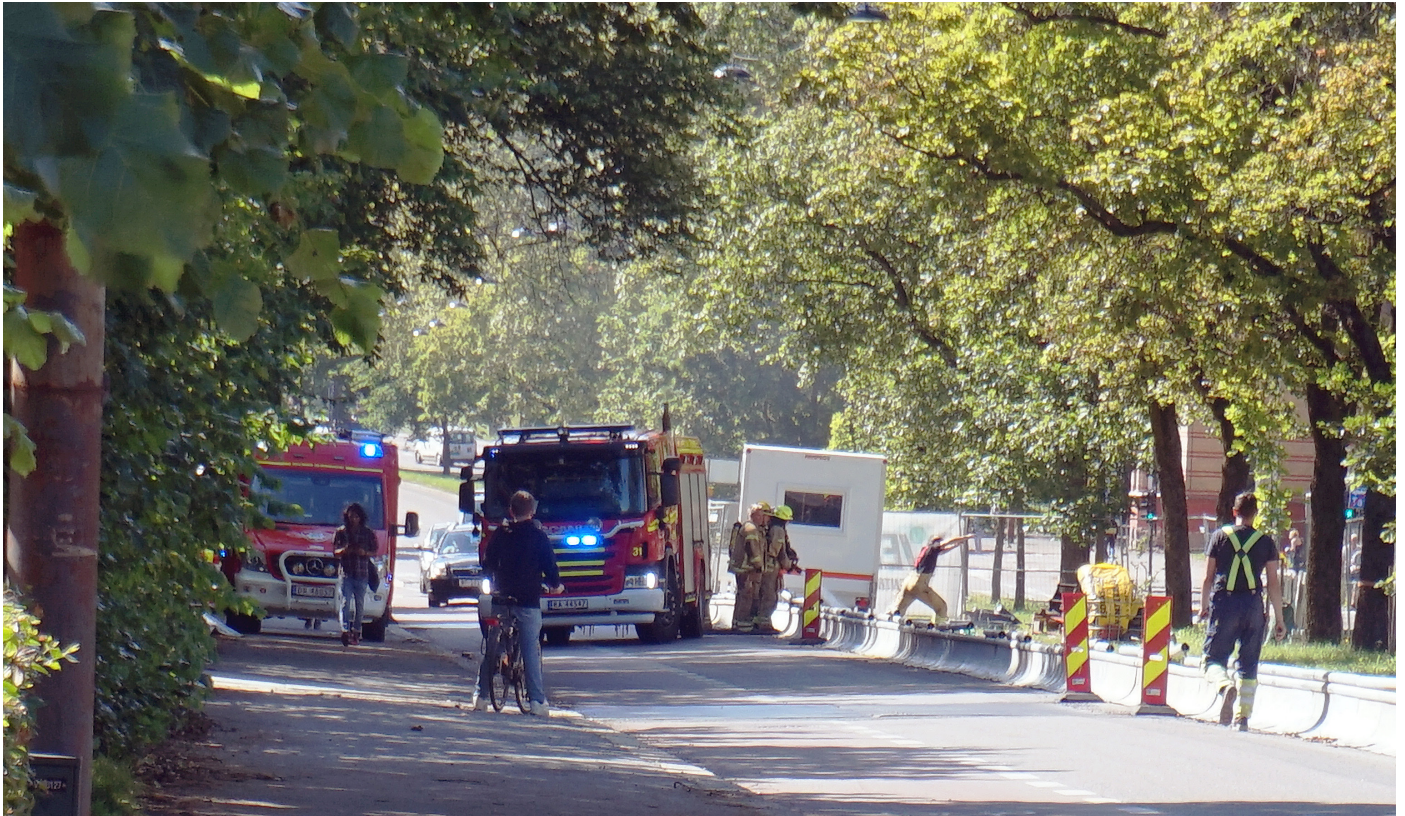
Figur 11. Bildet viser en situasjon med utrykningskjøretøy som oppstod 15. juli ved holdeplassen Fayeres gate retning øst. Det oppstod utfordringer i forbindelse med anleggsarbeidet, og på et tidspunkt var det fem utrykningskjøretøy på plassen. Foto: Tonje Lysø, Kirkeveien i Oslo.

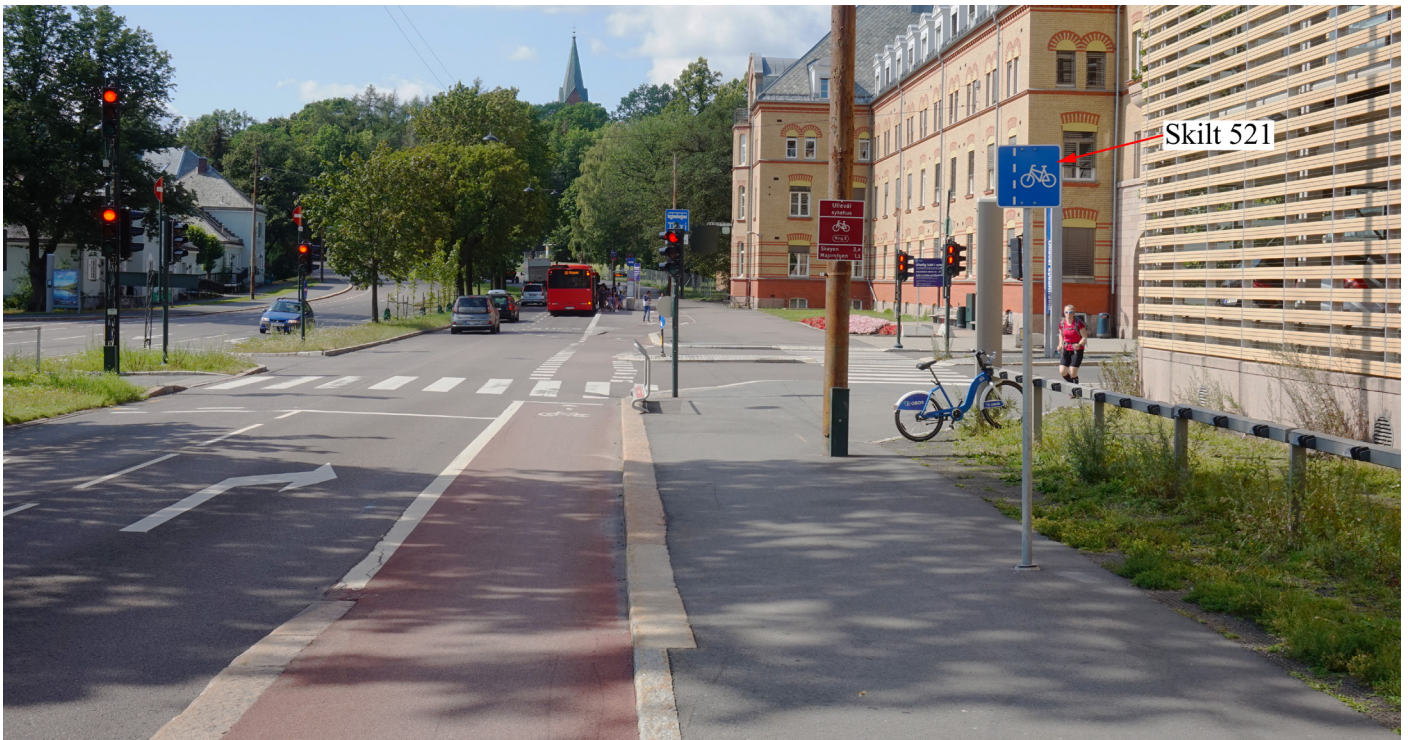
Figur 21. Bildet viser at sykkelveg rampes ned til skiltet sykkelfelt rett før lyskrysset.  
Foto: Tonje Lysø

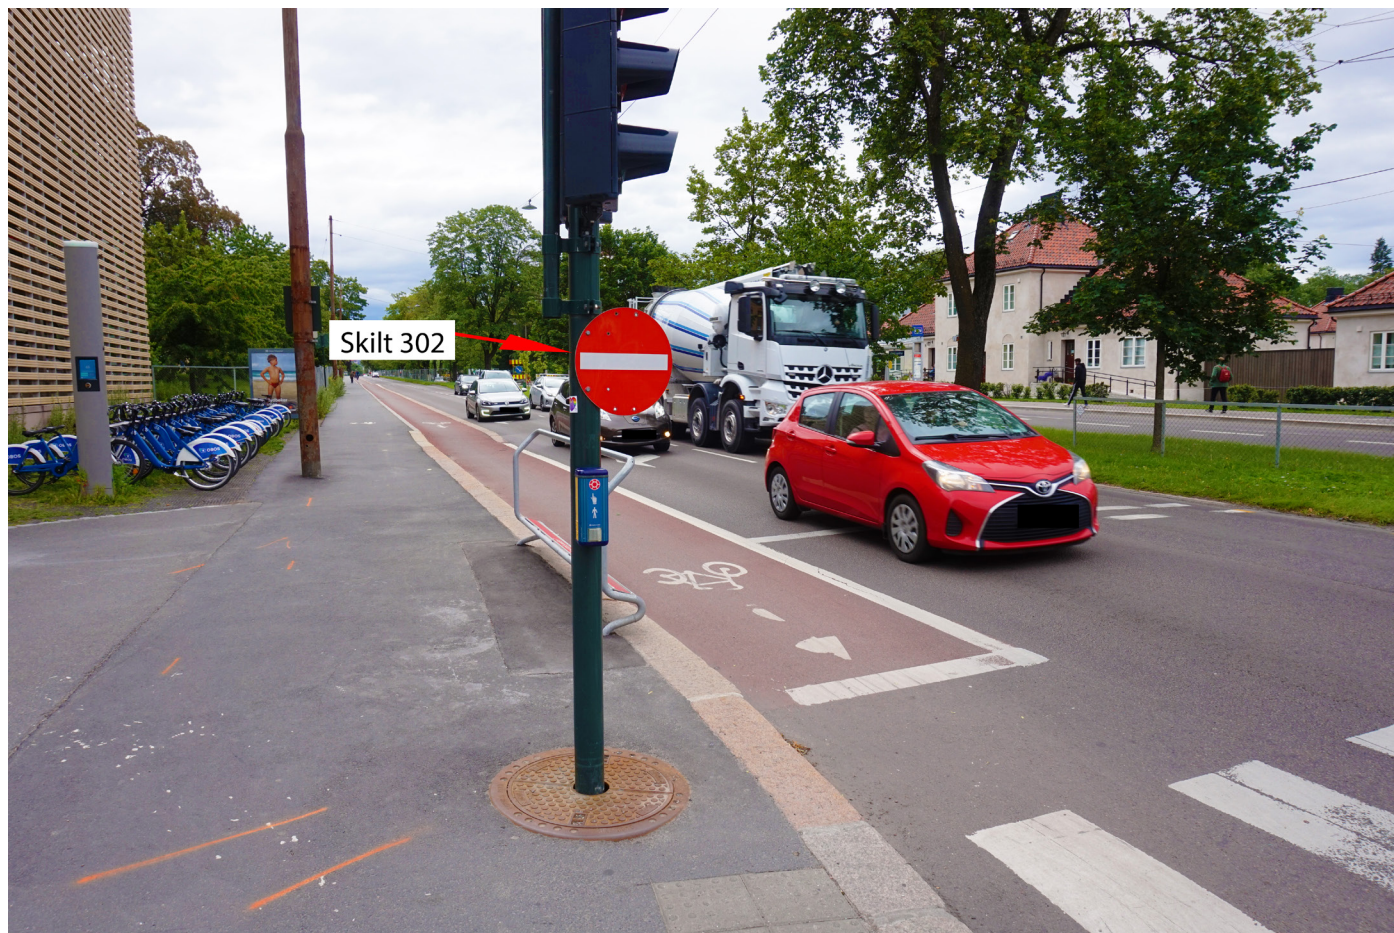
Figur 23. Bildet viser hvordan krysset ser ut mot regulert kjøreretning i krysset for sykkel.  
Foto: Tonje Lysø

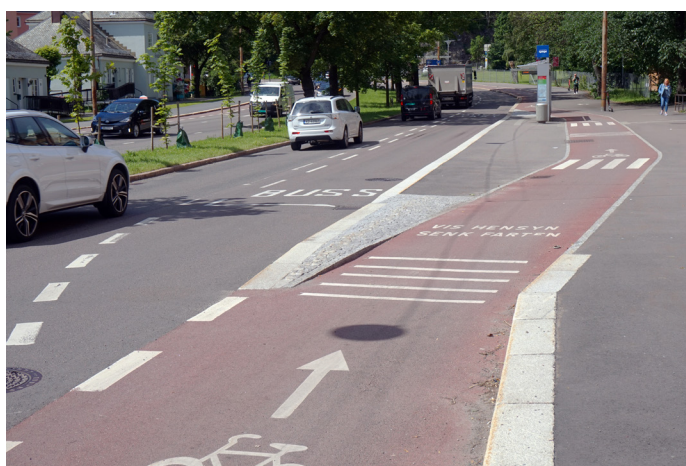
Figur 32. Bildet viser rumlefelt, påskriften "VIS HENSYN SENK FARTEN" og gangfelt, samt sykkelensymbol og retningsindikator i sykkelvegen.

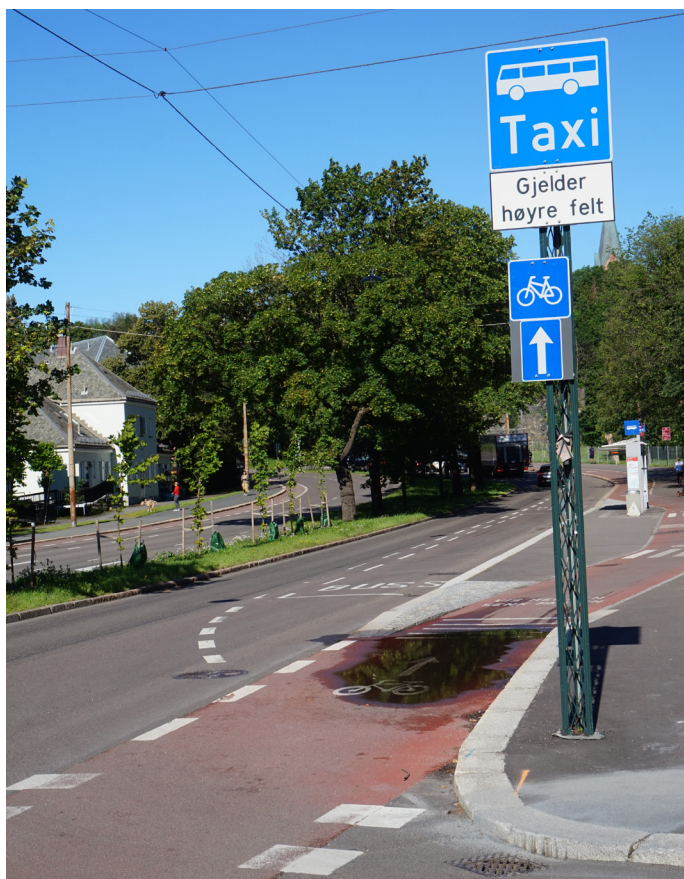
Figur 33. Bildet viser hva som skjer når man ikke tenker på overvannshåndtering. Vann samler seg i systemskiftet.  
Foto: Tonje Lysø, Kirkeveien ved Ullevål sykehus i Oslo.

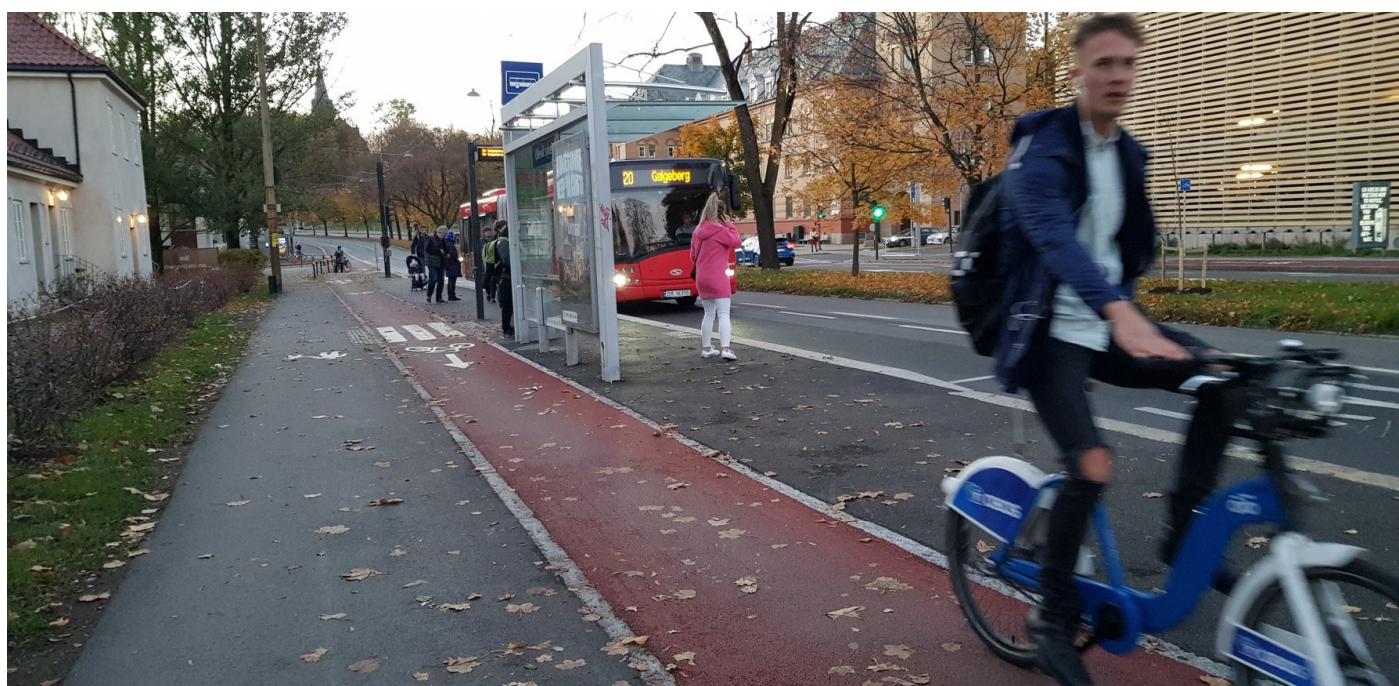
Figur 37. Bildet viser holdeplassen Ullevål sykehus retning øst.  
Foto: Lars Olav Farstad

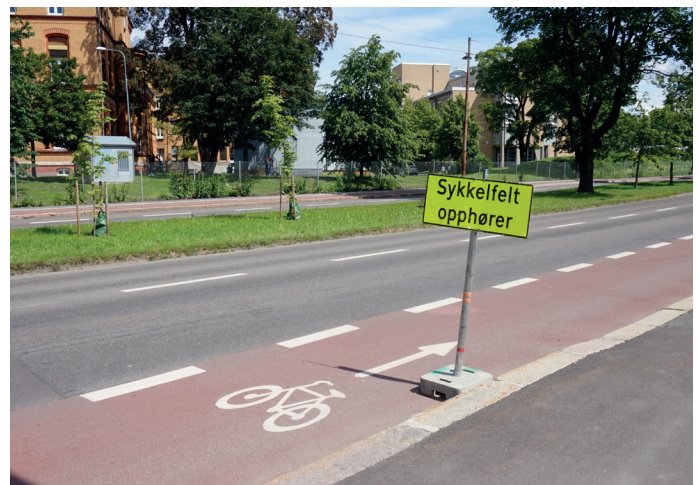
Figur 39. Bildet viser et skilt om at "sykkelfeltet opphører". Skiltet står plassert i sykkelfeltet, og er ikke høyt nok til at syklende kan komme under skiltplaten.

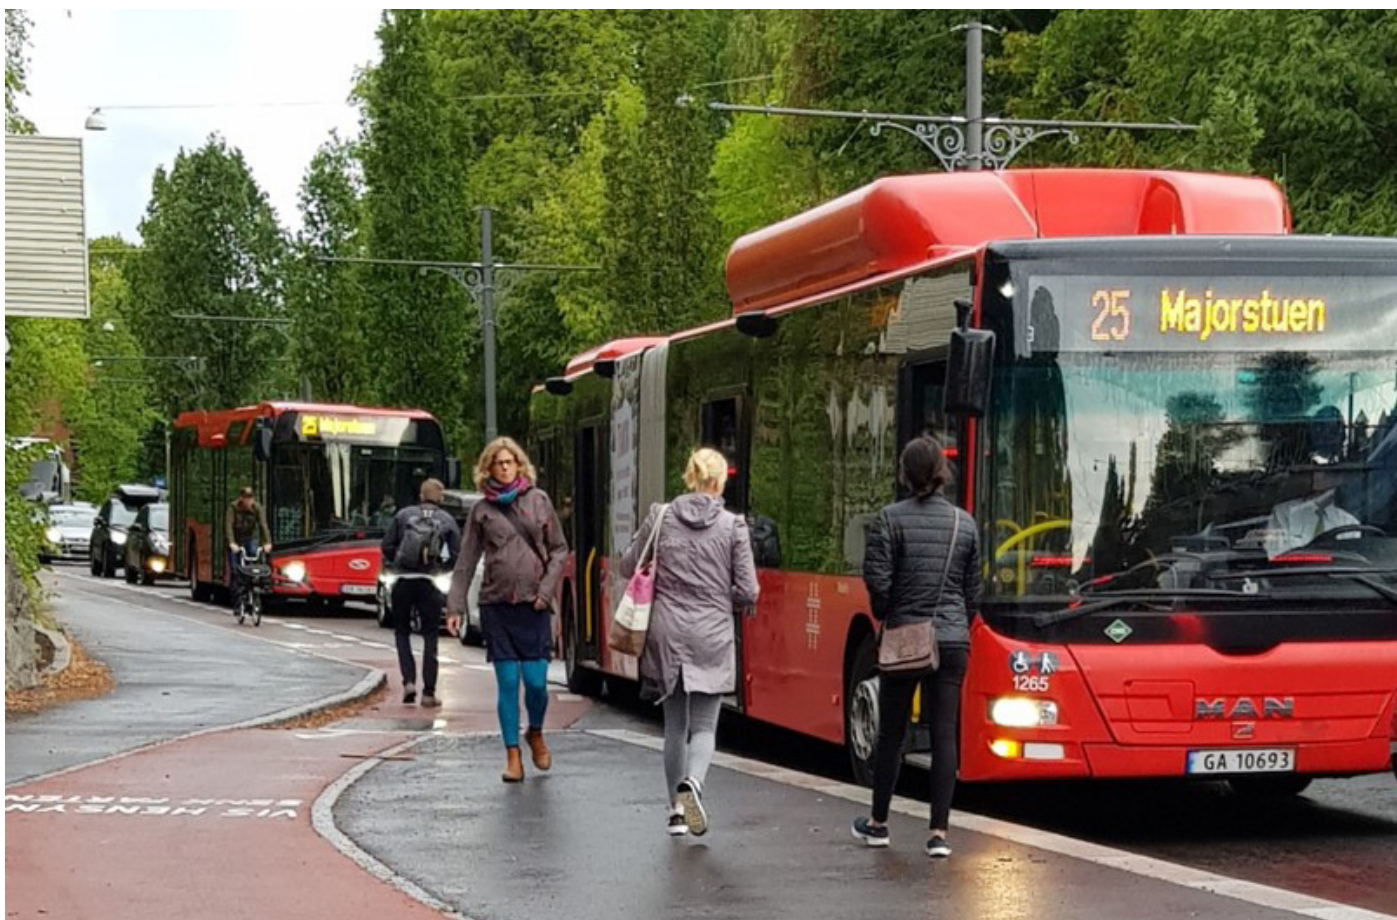
Figur 40. Bildet viser at bussen stopper for tidlig, og passasjerer slippes av i sykkelfeltet.  
Foto: Lars Olav Farstad, Sognsveien i Oslo.

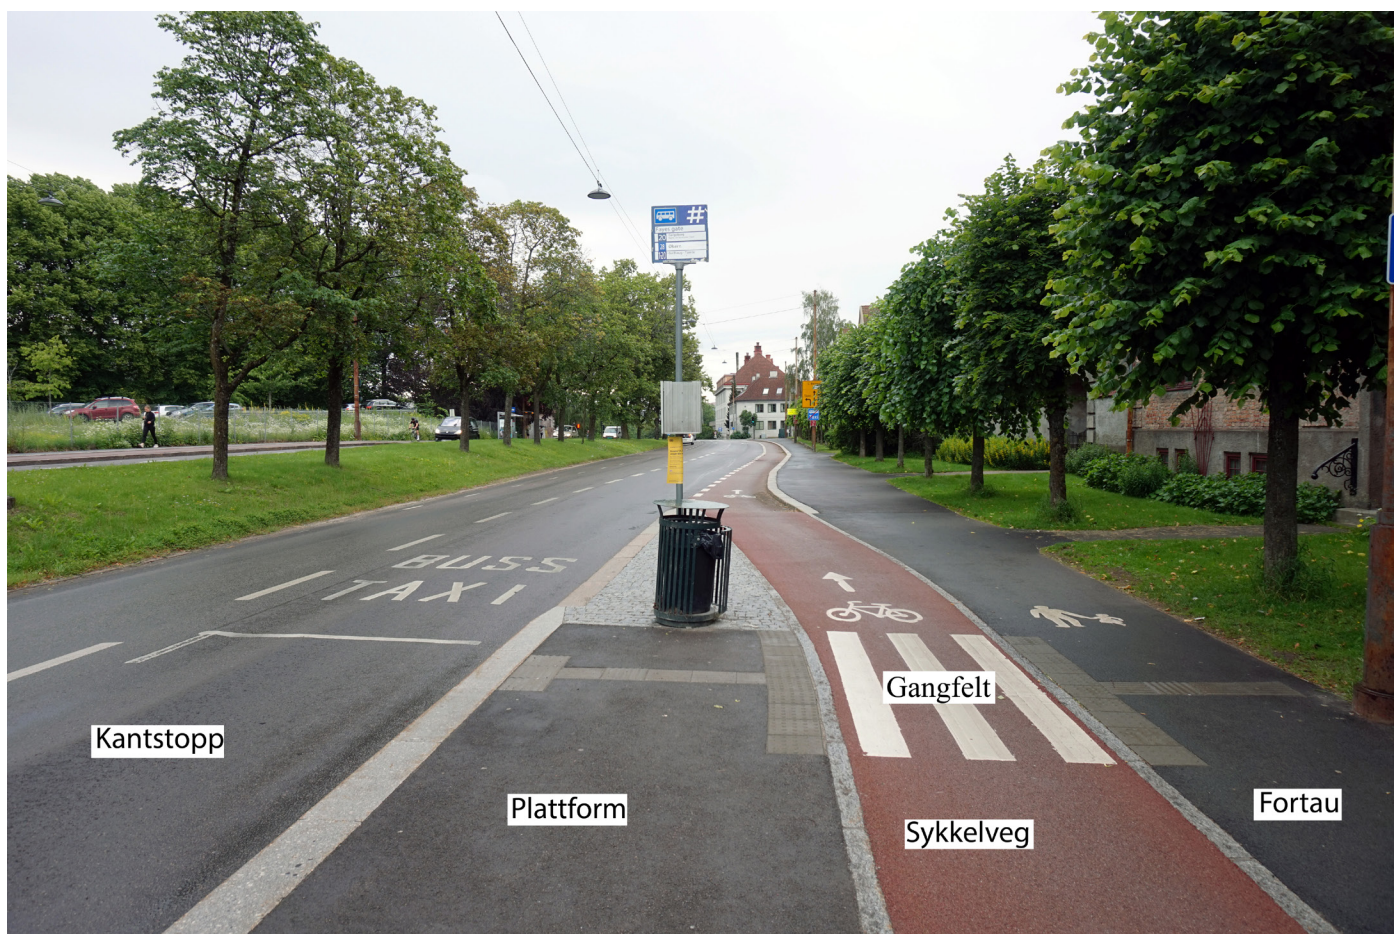
Figur 42. Bildet viser holdeplassen Fayes gate retning øst.  
Foto: Tonje Lysø

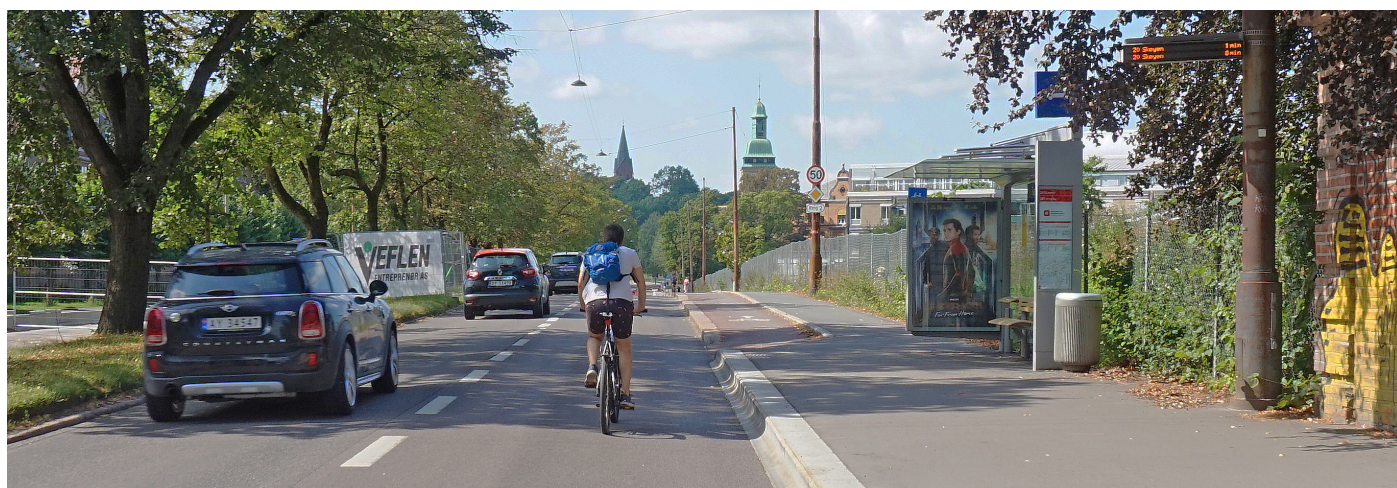
Figur 47. Bildet viser en syklist i kollektivfeltet ved Fayes gate retning vest.  
Foto: Tonje Lysø

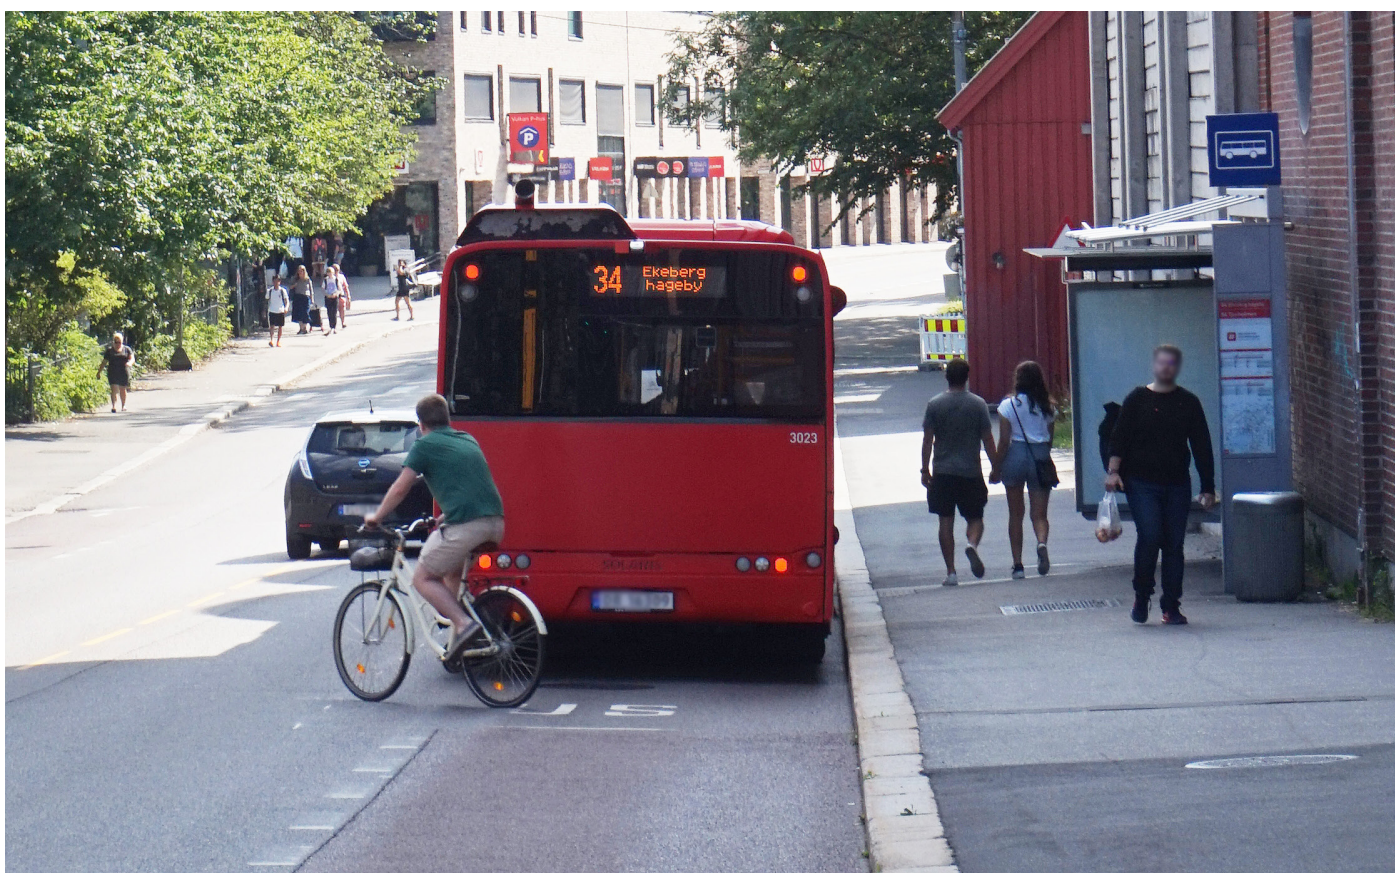
Figur 50. Bildet viser en syklist som kjører forbi en buss på venstre side.  
Foto: Tonje Lysø, Maridalseveien i Oslo.

Det ble observert forbikjøring av buss på venstre side ved flere anledninger. Et eksempel på en slik forbikjøring kan sees på figur 50. Når en syklist passerer en buss vil syklisten befinne seg i bussens blindsoner store deler av tiden passeringen tar. Dette kan være farlig, særlig dersom bussen starter å kjøre i det syklisten bytter felt tilbake til kollektivfeltet. Ved holdeplassen Fayers gate retning vest er det lagt til rette for slik sykling med to nedrampinger av sykkelvegen. Andre konflikter mellom sykkel og buss ble observert når bussen stanser for av- og påstigning, og syklistene passerer holdeplassen på fortauet veldig nærme bussen. Kollektivtrafikantene ventet ikke til syklistene har passert, og syklistene prøvde å svinge unna i høy hastighet. Noen av syklistene kolliderte i siden til bussen på veg mot sykkelvegen.

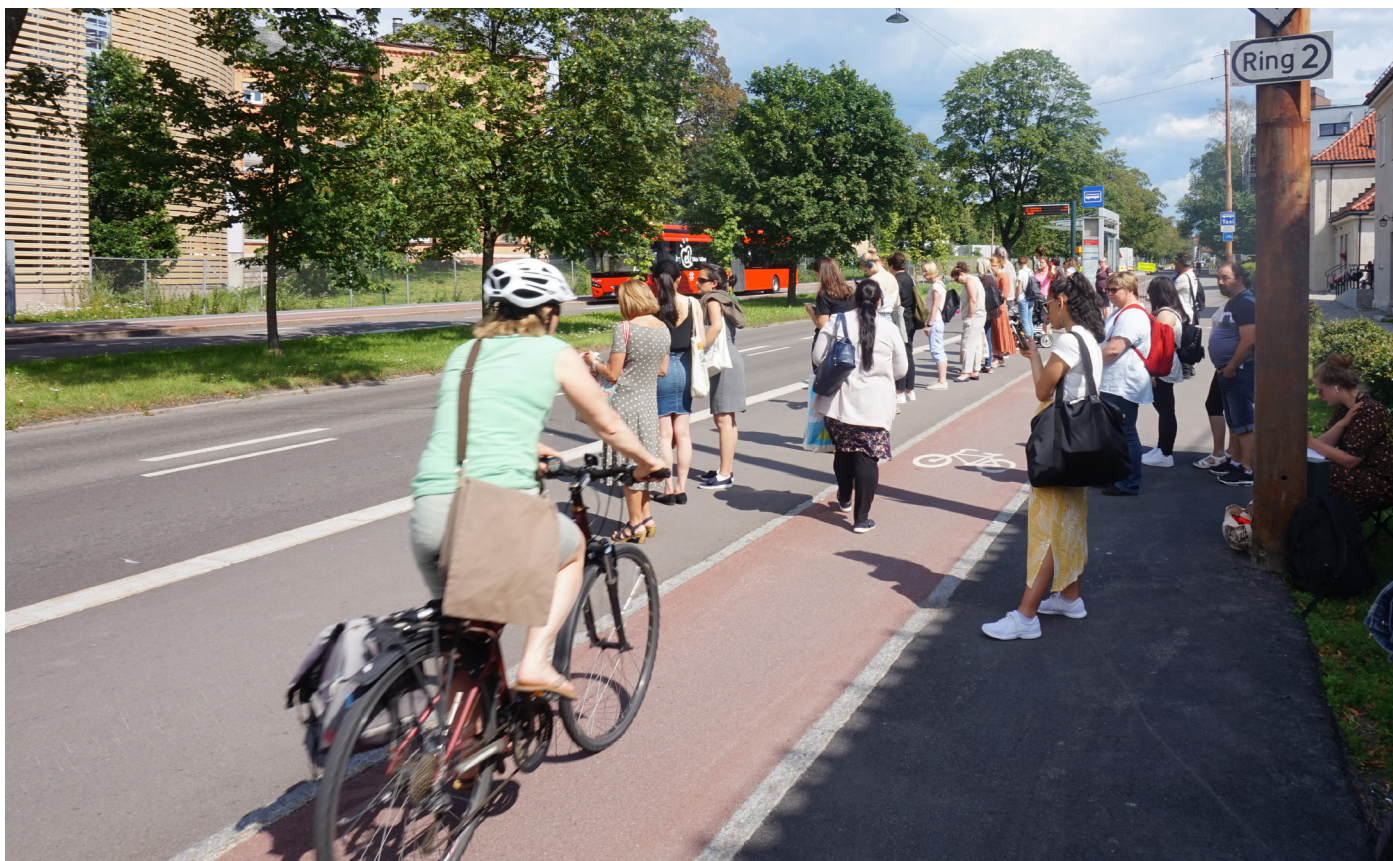
Figur 52. Etterhvert som det fylles opp av trafikanter ved holdeplassen beveger folk seg over i andres arealer. Her ved Fages gate retning øst. Foto: Tonje Lysø

Når kollektivtrafikanter bruker fortauet til å vente på vil fotgjengernes ferdselsareal bli mindre, og gående må benytte sykkelvegen eller grøftekanten for passering. Dette er en uheldig virkning av å redusere fortausbredden for å fasilitere for sykkel.
