Renholdsforsøk i tunnel og gate i Trondheim våren 2015

Strindheimtunnelen og Haakon VII gate

STATENS VEGVESENS RAPPORTER

Nr. 619

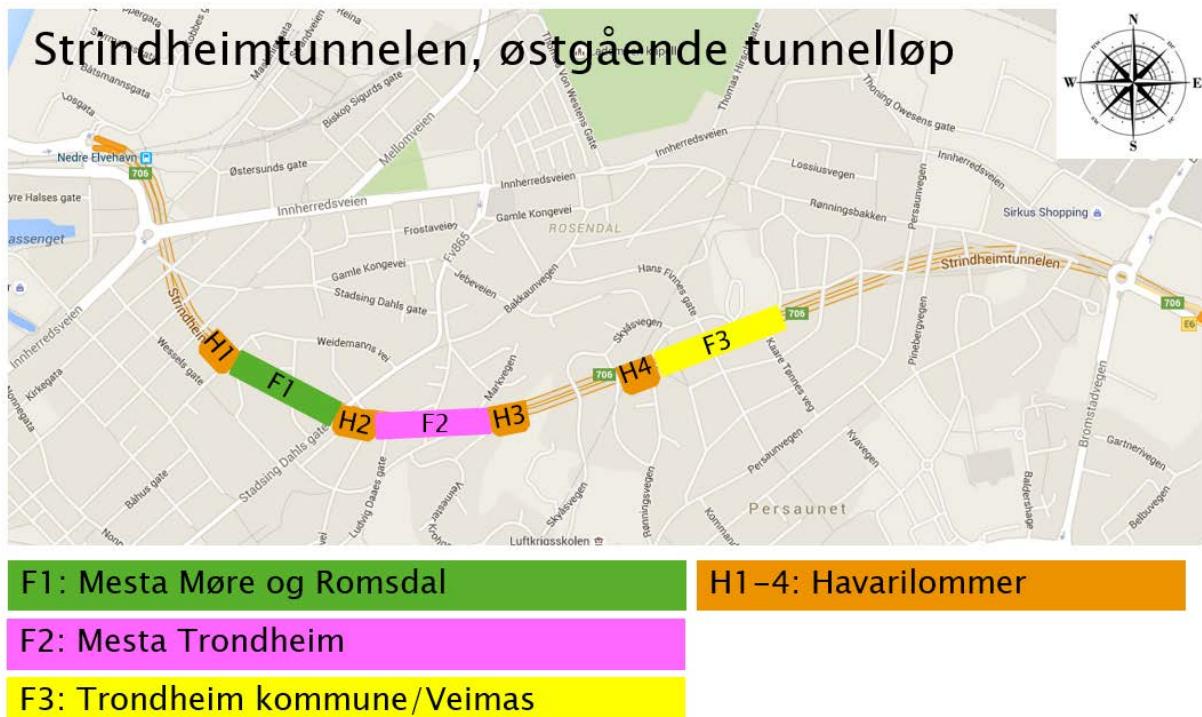
Figur 2: Oversikt over plassering av feltene som ble rengjort i Strindheimtunnelen, østgående tunnel-løp, høyre kjørefelt

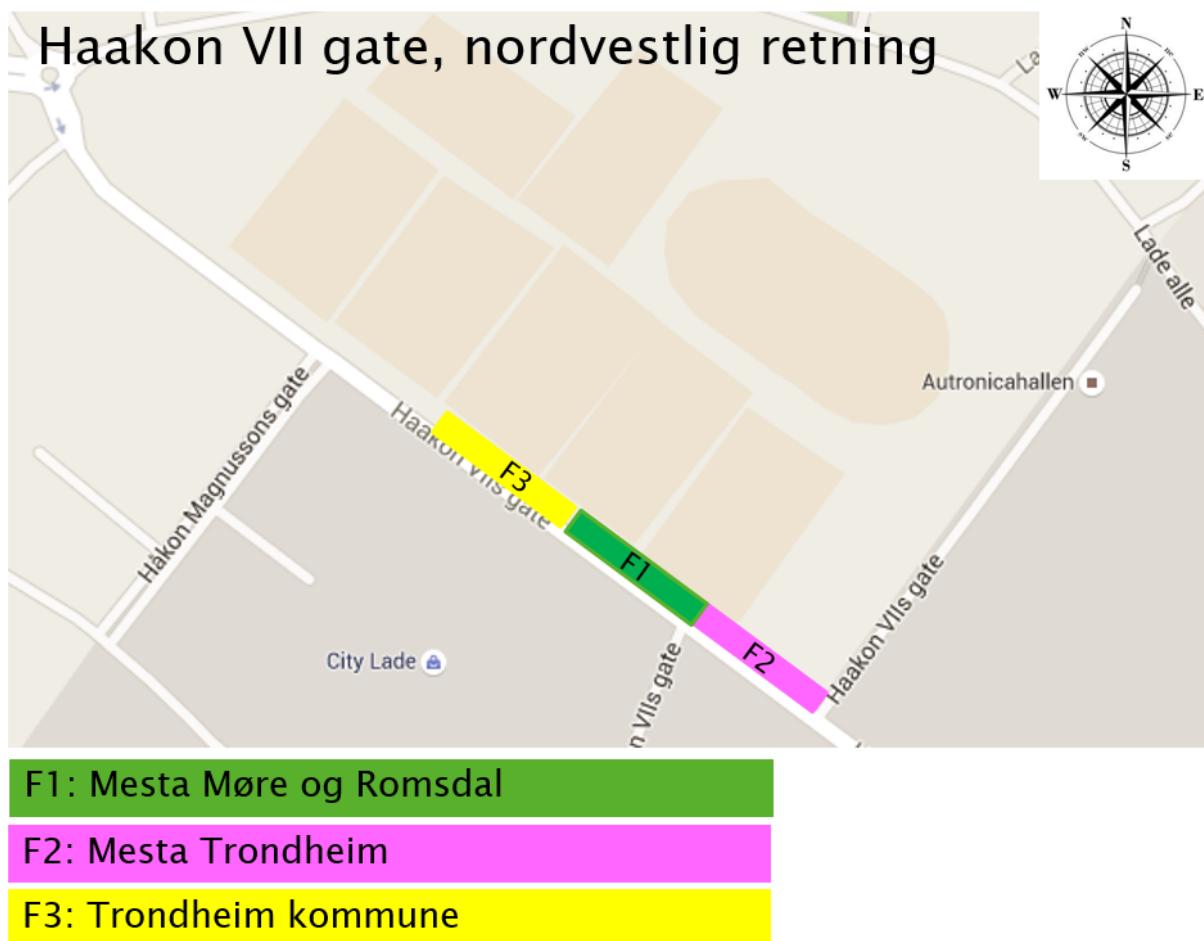
Figur 3: Oversikt over plassering av feltene som ble rengjort i Haakon VII gate, nordvestlig kjøreretning, høyre kjørefelt

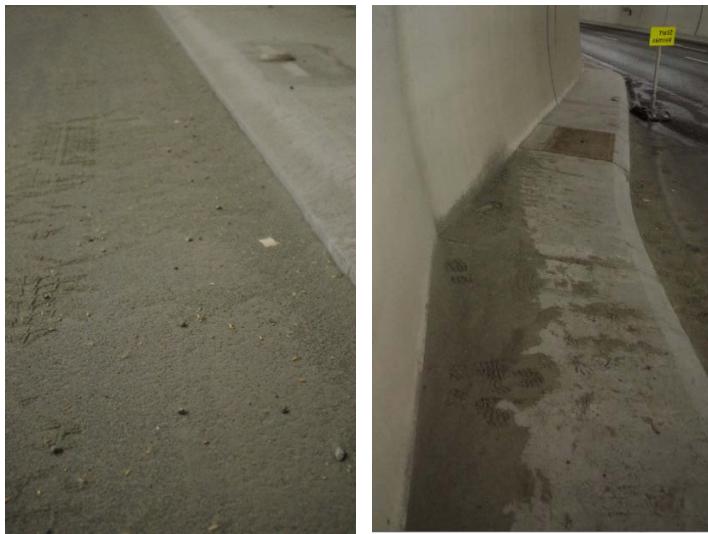
Figur 5: Bankett og sidekant har store støvdepot, spesielt i lommer og nisjer (foto: Brynhild Snilsberg)

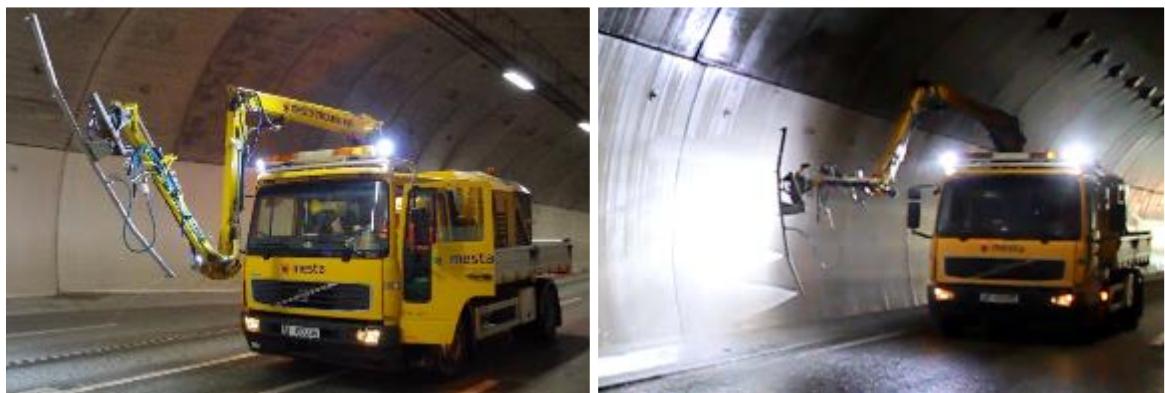
Mesta sin såpebil (Uniarm 400 levert av Sigvald Risa¹) er vist i Figur 7.

Figur 7: Mesta Møre og Romsdal sin såpebil (foto: Brynhild Snilsberg og Ellinor Hansen)

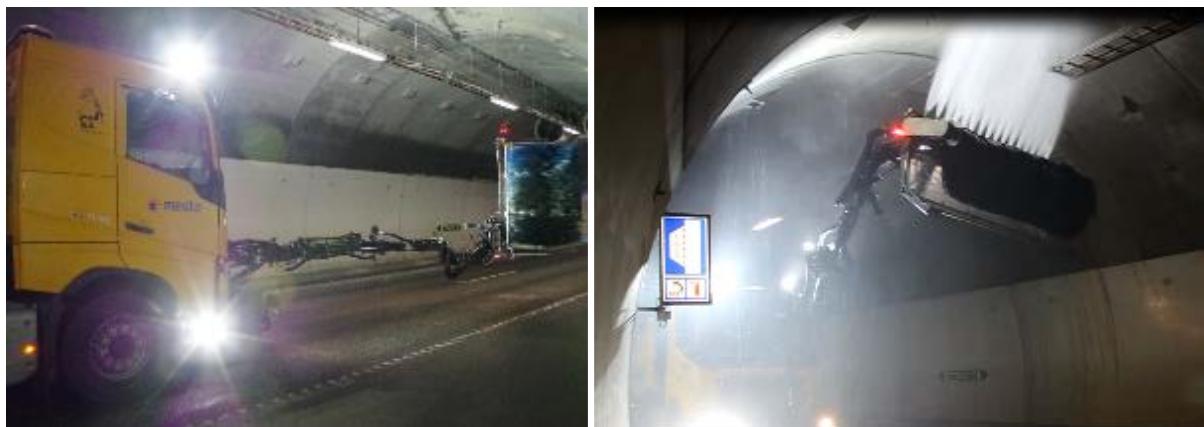
Mesta sin vaskebil hadde arm foran på bilen (frontbørste) med poleringsbørste i kombinasjon med spyling. I Møre og Romsdal har tunnelene gjerne Gjertsen duk eller råsprent fjell, og utstyret er tilpasset dette. Tunnelene har ofte høyere banketter enn i Trondheim, så det var ikke mulig å få vasket tunnelveggen helt ned til banketten.

Figur 8: Poleringsbørste for vegg med mulighet for spyling av tak, armatur og vegg (foto: Brynhild Snilsberg og Ellinor Hansen)

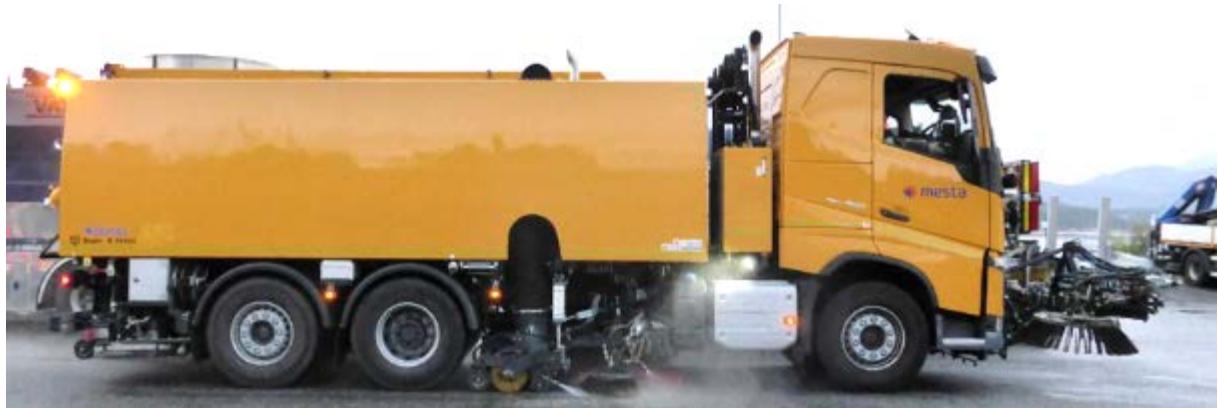
Feiebilen er relativt ny med «i-skift», og kan derfor holde en kjørehastighet på $\geq 2-3$ km/t. Laveste hastighet ble valgt. Feiebilen manglet ugrasskost på grunn av dårlig plass midt under bilen grunnet Euro VI utslippsklasse.

Figur 9: Mesta Møre og Romsdal sin feiebil (foto: Brynhild Snilsberg)

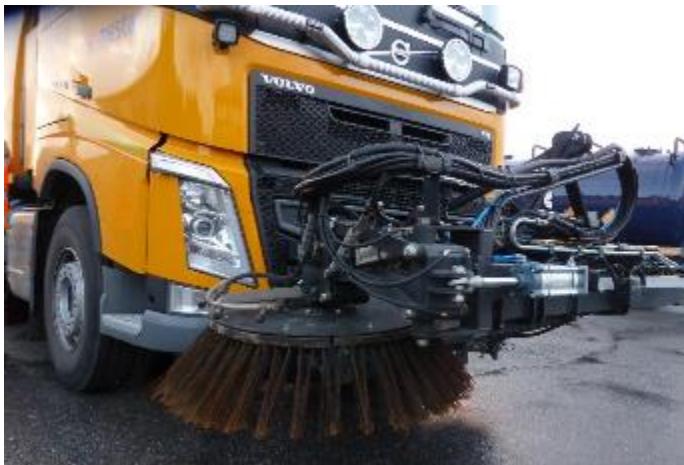
Foran feiebilen er det montert en fleksibel arm med en sirkulær metallbørste og vanndyser som sjåføren styrer.

Figur 10: Styrbar frontbørste med vanndyse på bom (foto: Brynhild Snilsberg)

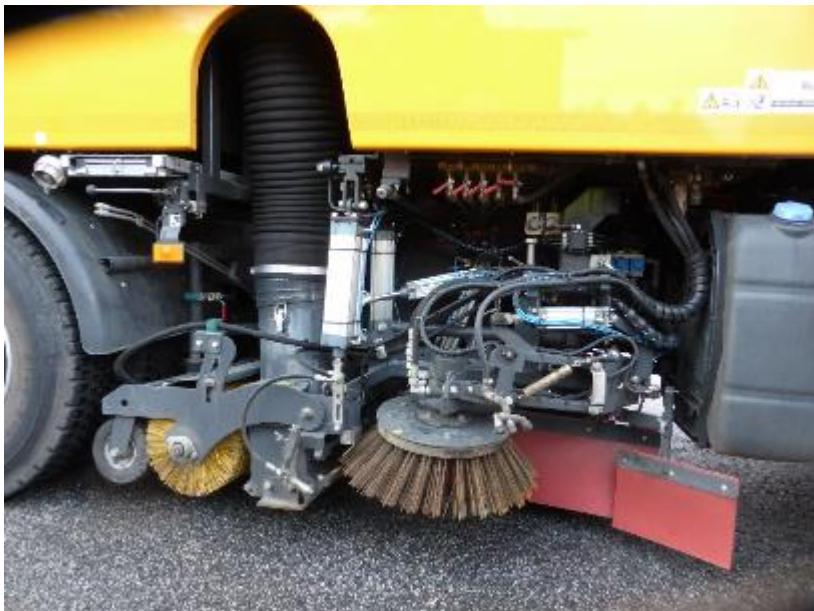
Midt på feiebilen er det montert:

- Sirkulær metallbørste med vanndyse
- Oppsug
- Gummiskjerner
- Tversgående plastbørste under hele bilebredden
- Vanndyser

Figur 11: Feiesystem midt på bilen (foto: Brynhild Snilsberg)

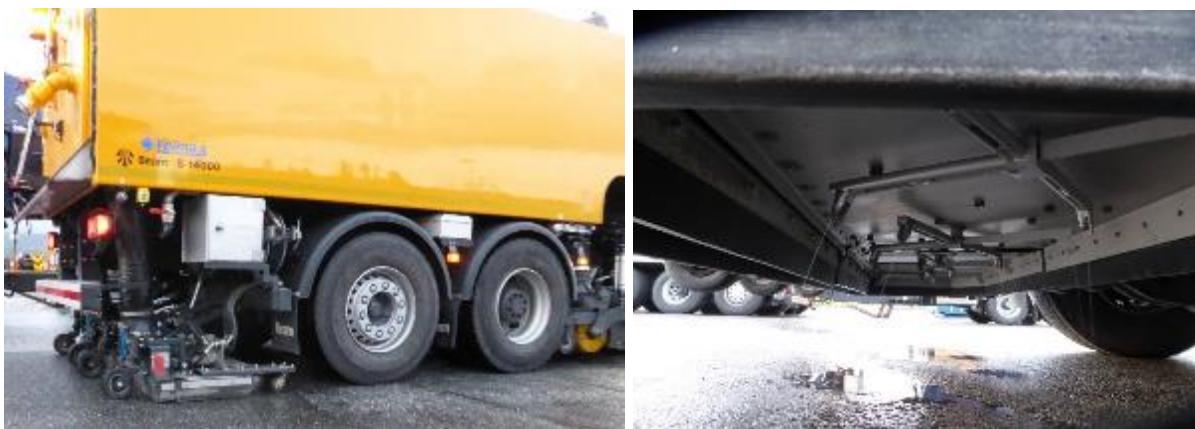
Bakerst på feiebilen er det montert rotorclean-system som består av en nedsenkbar kasse med høytrykksvasking og kraftig oppsug (tilsvarende system som en terrassevasker). Rotorclean består av fire rotorer, og hver enkelt rotor har påmontert fire dyser. Disse dysene er vinklet ulikt ned mot veien, slik at all urenhet i asfaltaporene spyles. Dette systemet kan ikke brukes parallelt med feiesystemet foran og midt på feiebilen.

Figur 12: Rotorclean med baksug (foto: Brynhild Snilsberg)

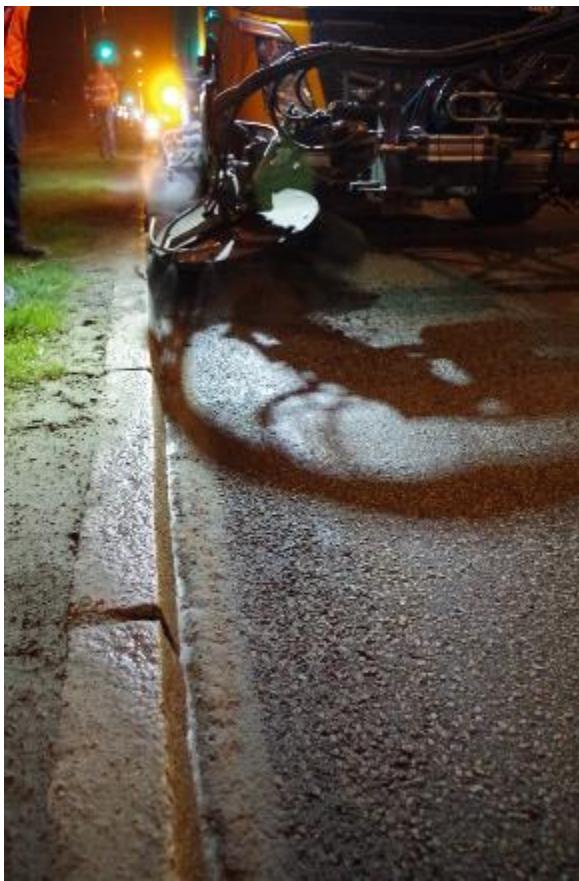
Figur 13: Frontbørste og midtbørste med vanndyser i bruk (foto: Brynhild Snilsberg)

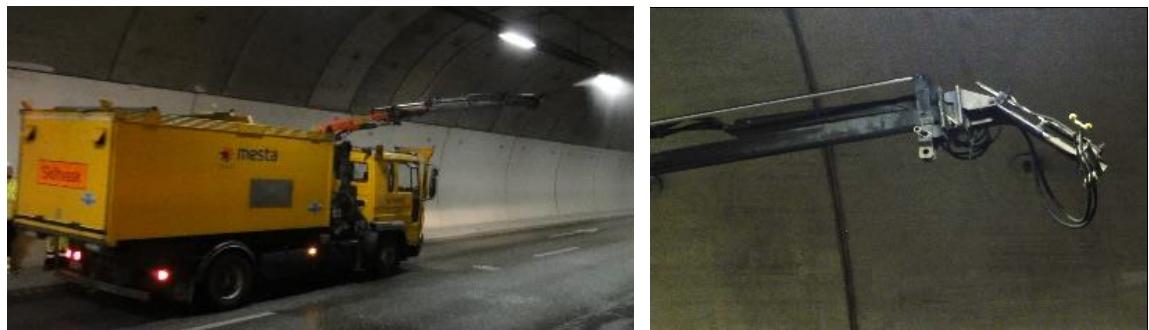
På lasteplanet er det montert en vanntank og en tank for såpe med slanger fram til dysene. Såpe og vann blir blandet sammen helt fremme ved dysene (ejektorsystem) der vannet drar med seg såpen.

Blandingsforholdet kan justeres fra nesten ren såpe til såpe/vann forhold på 1:10. Det kan spres i en bredde på 2 m for hvert drag. Såpeforbruk ca. 100 liter/km tunnel.

Figur 14: Spiling av tak og armatur (foto: Dagfin Gryteselv)

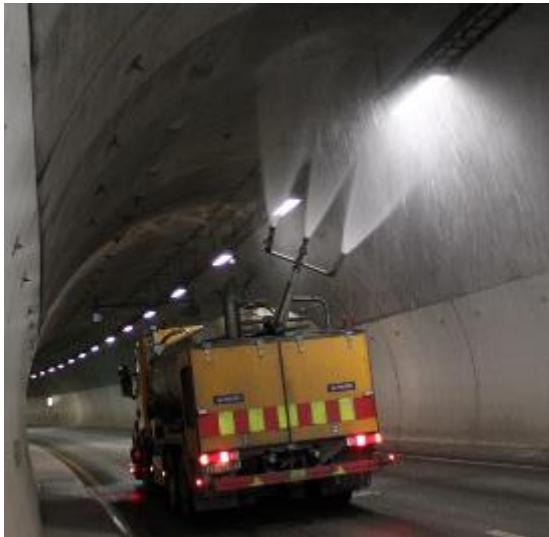
Tunellvasker nr. 1 har bare lavtrykk og vasker kabelbru, lysarmaturer, vifter og tunellhvelvet. Den spyler også ut skitt fra nisjer og snuplasser. Bilen er utstyrt med vanntank på 10000 l og spylearm med lavtrykksdyse og tre rør med lavtrykksdyser montert bak på bilen. Kranarm med dyse benyttes til å spyle ren nisjer og snuplasser mens dysene bak spyler hvelv, kabelbru, lysarmaturer.

Figur 15: Spyling av armatur og tak med tunnelvasker 1 (foto: Ellinor Hansen)

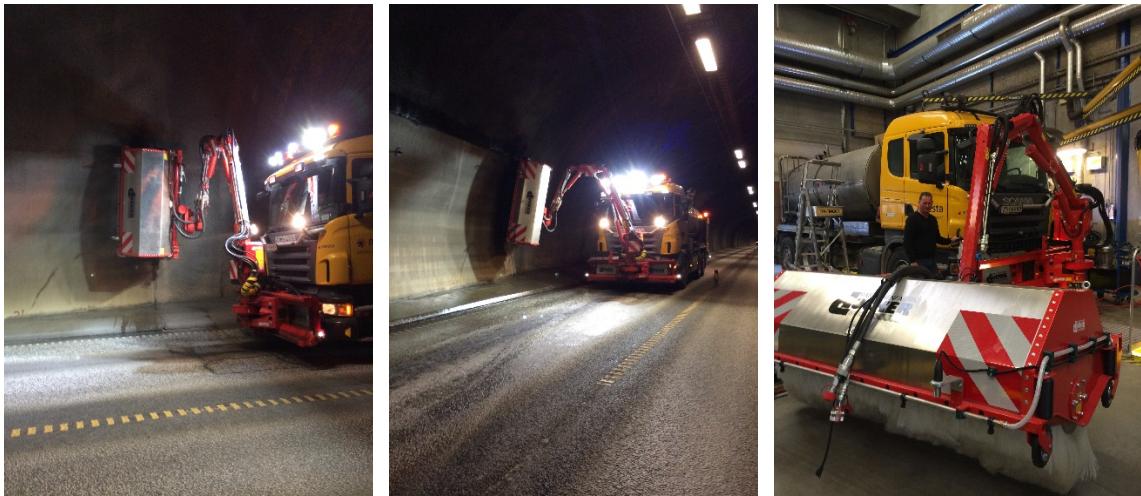
Tunellvasker nr. 2 er utstyrt med kranarm påmontert roterende børste og høytrykksdyser i bakkant av børsten. Den har også utstyrt med tre lavtrykksdyser bak som på den første tunellvaskeren. Etter at såpe er lagt på elementer, duk eller plater, børster denne elementene, platene eller duken samtidig som den spyler rent med høytrykk.

Figur 16: Tunnelvasker 2 rengjorde veggene (foto: Mesta Trondheim)

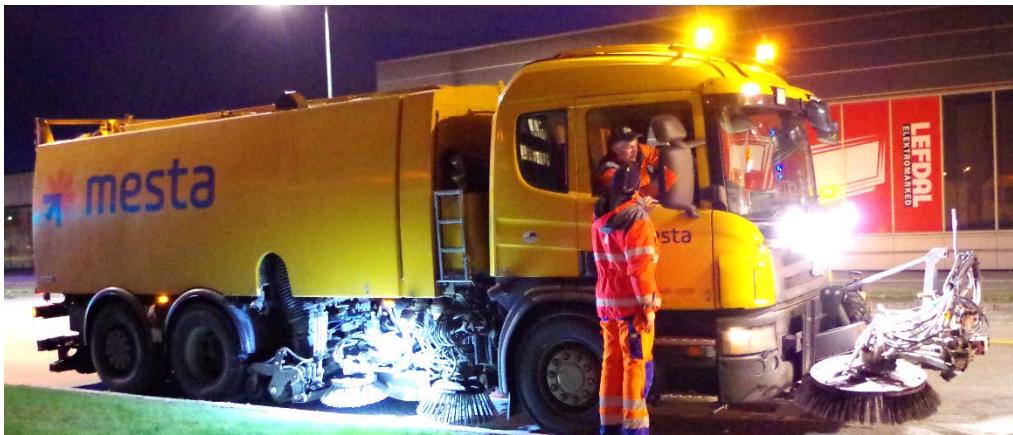
Mesta Trondheim har en litt eldre modell av feiebilen enn Mesta Møre og Romsdal. De kan kjøre $\geq 7-8$ km/t, men sluret litt på clutch'en så de kunne kjøre litt saktere.

Figur 17: Mesta Trondheim sin feiebil (Foto: Brynhild Snilsberg)

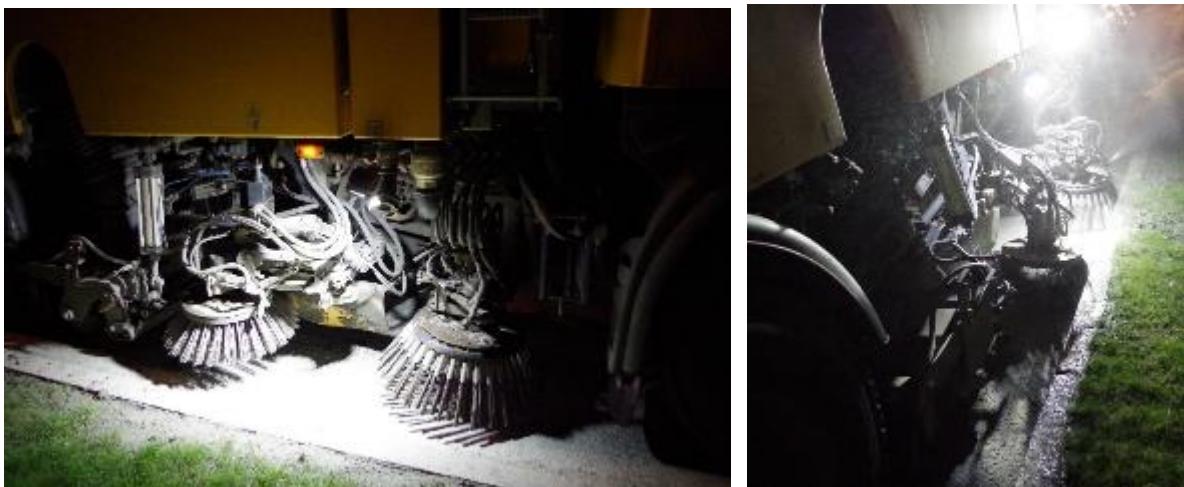
Figur 18: Midtbørster (foto: Brynhild Snilsberg)

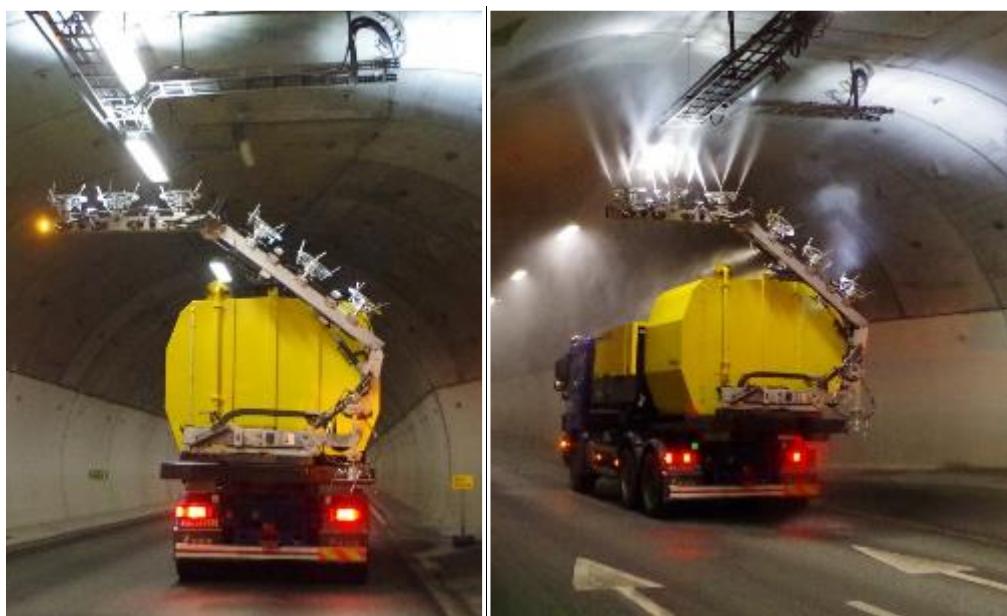
VeimAS vasket tak og vegg med utstyr som ikke bruker børste, men med høytrykksspyling med vann i kombinasjon med høytrykk luft for å akselerere vannet. Videre beskrivelser er gitt av VeimAS.

Figur 19: VeimAS sin vaskebil som brukes for hele tunnelhvelvet; vaskearmen kan beveges for å spyle armatur, tak og vegg (foto: Brynhild Snilsberg)

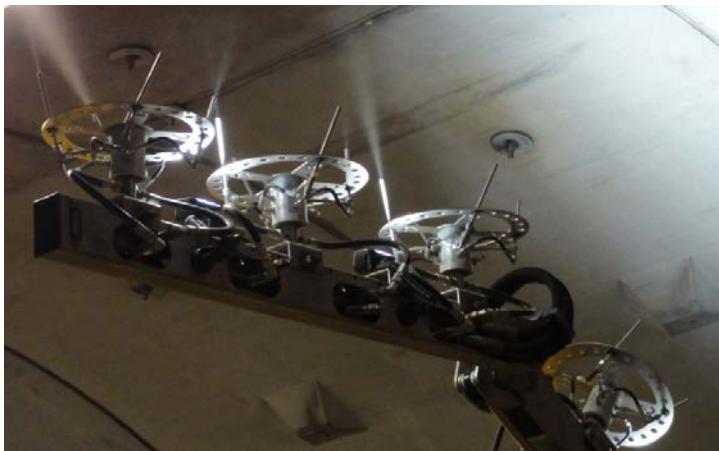
Da dette er en kombinasjon av luft og vann i blanding vil trykket variere med hvor mange rotorer som benyttes. Blir alle rotorene benyttet vil utstyret kunne vaske en halv profil tofelts tunnel. Da vil trykket være ca. 20 Bar.

Figur 20: Nærbilde av rotordyser for vask av tunneltak og -vegger før oppstart (foto: Dagfin Gryteselv)

Det er vanskelig å fastslå eksakt trykk på blandingen, det som er viktig for dette systemet er egenvekt og hastighet på vannet. Det som lett kan måles er trykket fra vannpumpen til rotorer der hvor vann og luft blandes. Dette er målt til maksimalt 80 bar. Utstyret har ingen ordinære høytrykksdyser, men en roterende blandeinjektor, med 4 utkasterrør. Dette gjør det mulig å benytte hele, eller deler av selve vaskebommen, uten skifte av dyser, eller minske effekten. Vaskearmen er normalt utstyrt med 7–8 rotorer, eller møller. Disse kan justeres individuelt og vinkelstilles til ønsket posisjon.

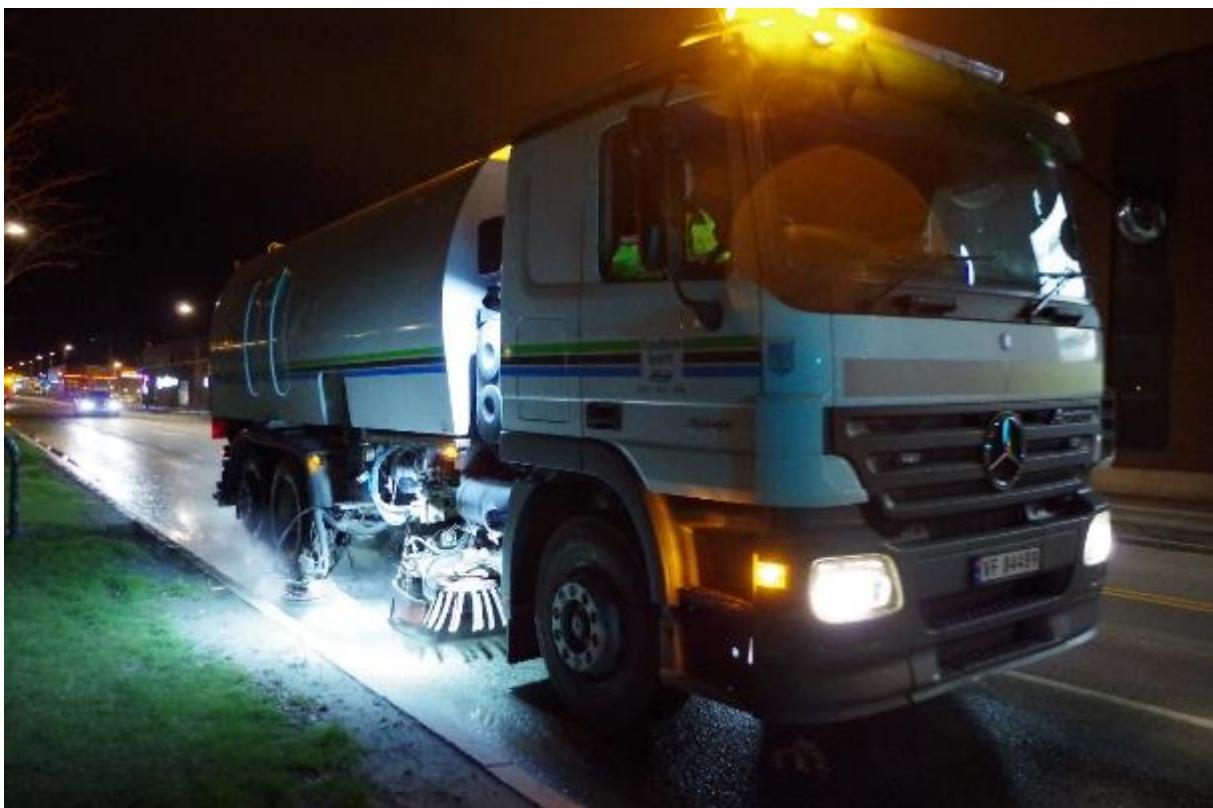
Figur 21: Trondheim Bydrift sin feiebil (foto: Brynhild Snilsberg)

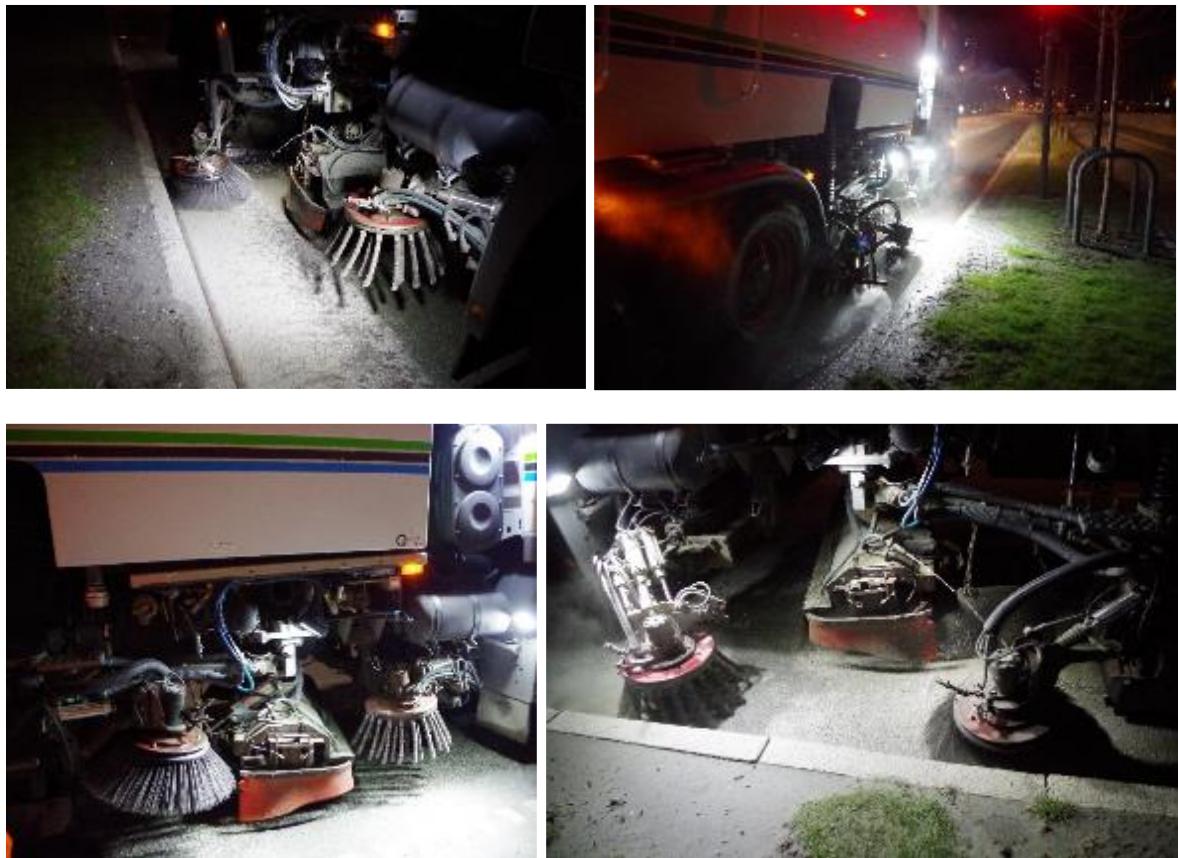
- Ugrasskost med tykke stålwire som er justerbar sideveis og med tilt for å komme godt til langs kantstein
- Vanlig kost med tynne stålpinne, den er justerbar sideveis og med tilt
- Gummiskjermer
- Skråstilt tverrbørste i plast (ca. 1,5 m lang) sentrert mot høyre under bilen og med vanntilførsel og oppsug
- Spylebom med høytrykk med 4 dyser
- Dyser til å spraye på vann

Figur 22: Ugrasskost til høyre, oppsug og tversbørste i midten, og vanlig kost til høyre med påføring av vann. Etter den bakre kosten er det også dyser som spyler vegbanen (foto: Brynhild Snilsberg)

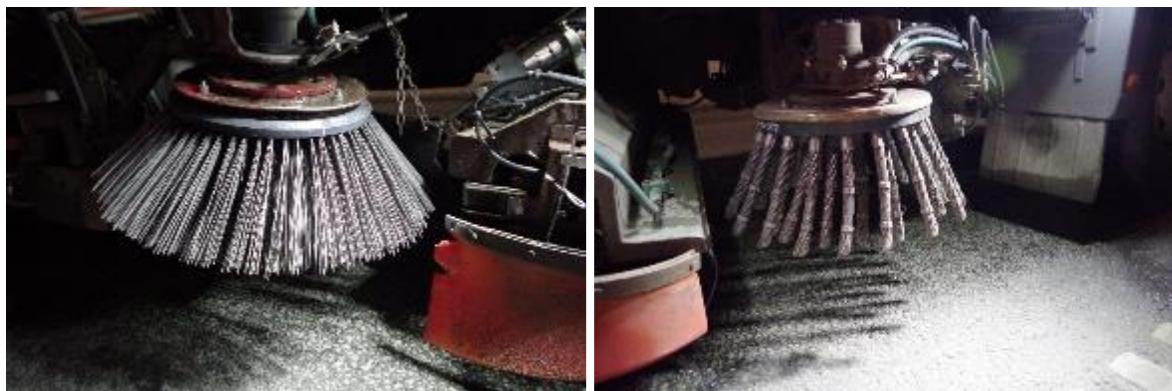
Figur 23: Nærbilde av vanlig stålborste til venstre og ugrasborste til høyre (foto: Brynhild Snilsberg)

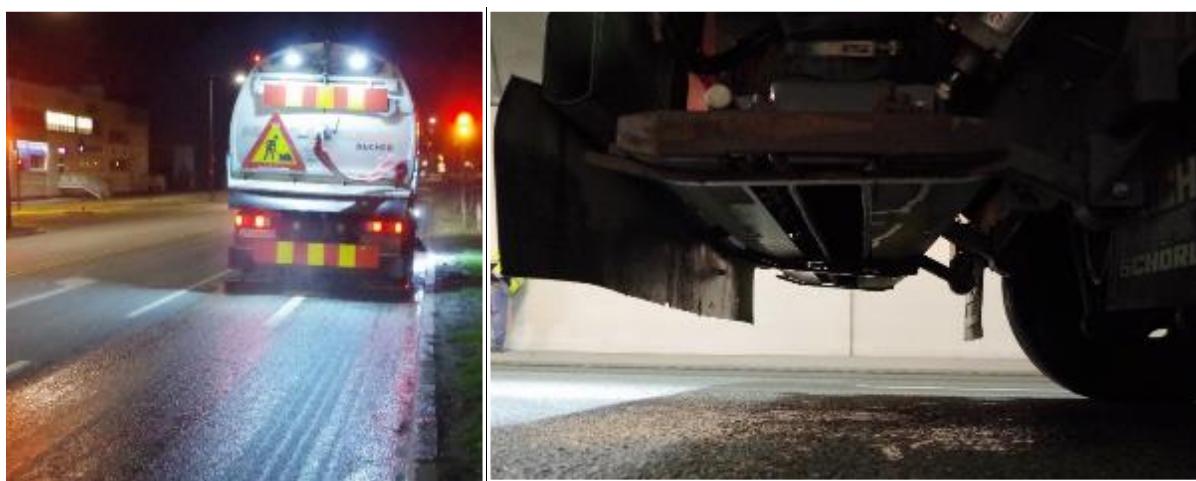
- Vakuum-/baksug. Baksug med høytrykksdyser

Figur 24: Baksug (foto: Brynhild Snilsberg)

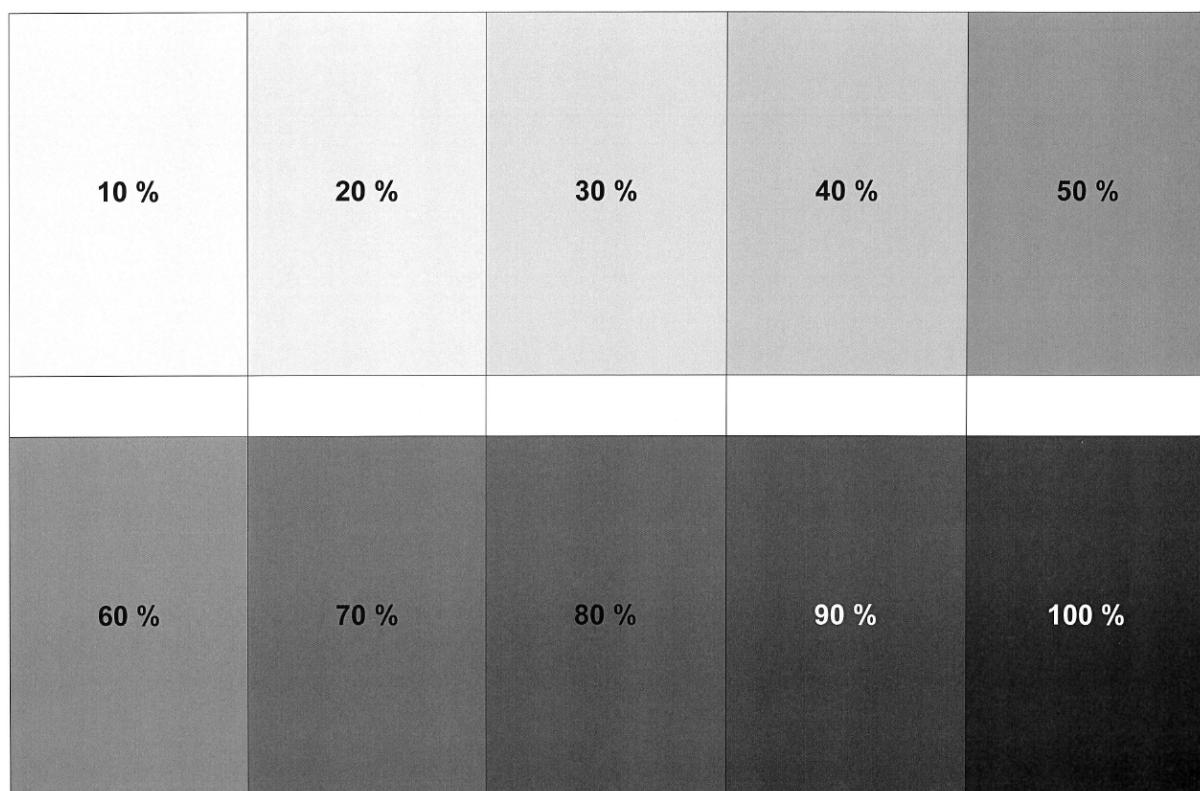
En enkel måte å bedømme og sette krav til lysheten på malte tunnelvegger er å bruke en fargeskala som vist i figuren under. Byggherre og entreprenør blir sammen enige om hvor på fargeskalen man ligger etter rengjøringen (i %). I våre forsøk ble renhetsgraden målt før og etter rengjøringen, med trinn på 5 %. Statens vegvesen Region midt utførte målingen. Dette er en visuell bedømmelse som er enkel og rask å utføre.

Figur 25: Fargeskala (kilde: Helge Hoven)

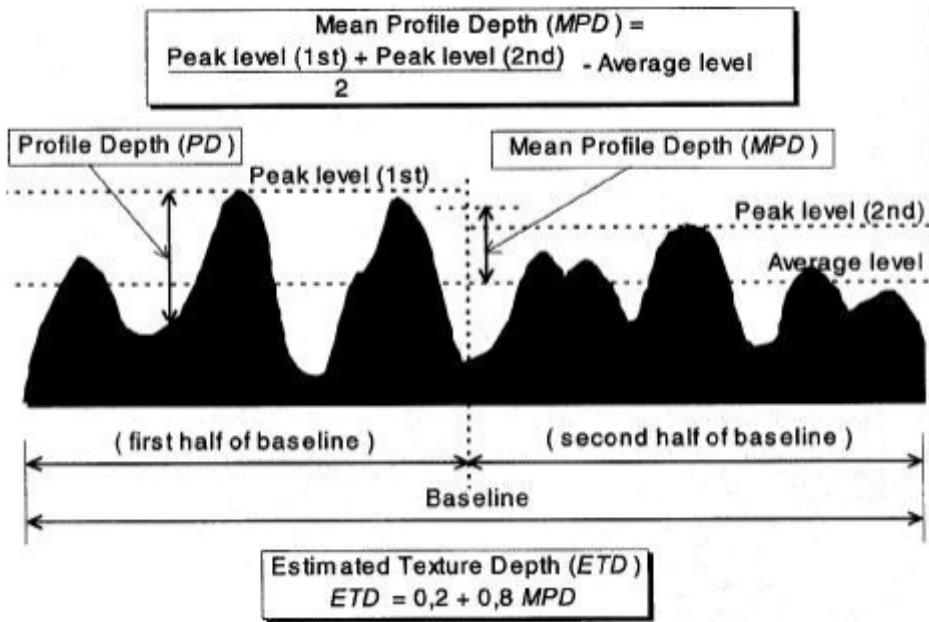
Tekstur kan deles inn i mikro-, makro- og megatekstur, og det er makroteksturen vi registrerer med vårt måleutstyr. Denne verdien sier noe om hvor ru vegbanen er, i et måleområde fra 0,5 til 50 mm. Makrotekstur benevnes som oftest som Mean Profile Depth – MPD, eller Mean Texture Depth – MTD. Prinsipp for beregning av MPD er vist i Figur 27.

Figur 27: Beregning av Mean Profile Depth, MPD-verdi (kilde: Statens vegvesen)

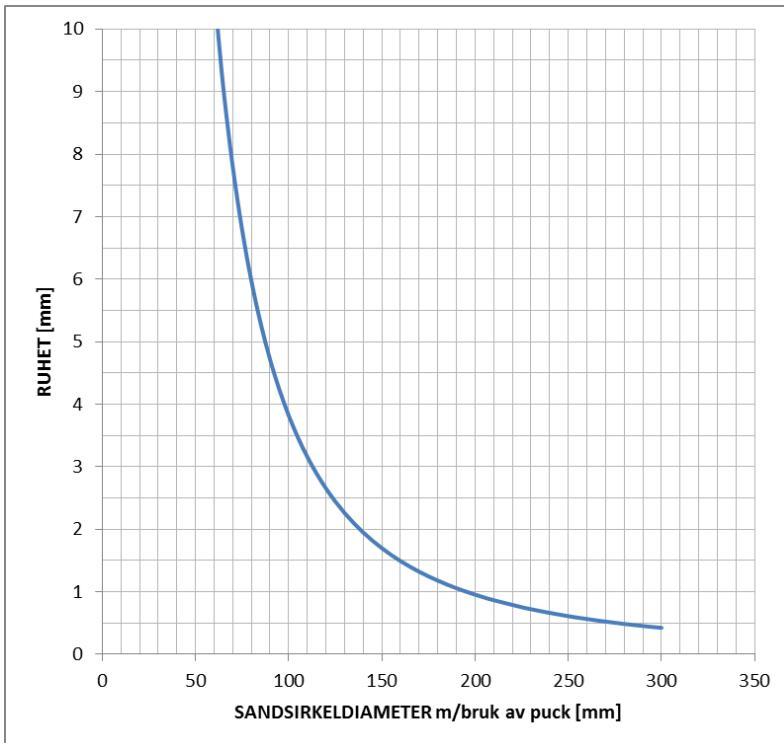
Tekstur i form av ruhet (MTD – Mean Texture Depth) kan måles med Sandflekkmetoden (Sandpatch). Metoden går ut på å helle en bestemt mengde sand eller glasskuler (30 cm^3) med spesifisert kornfordeling på det utvalgte målepunktet slik at det danner en kjegle. Et rundt objekt, f.eks. en ishockeypuck, plasseres så oppå kjeglen som beveges roterende og fordeler materialet utover i en sirkel helt til objektet ligger ned til overflaten. Diameteren på sirkelen måles så på minimum tre steder, og gjennomsnittet beregnes. Jo større diameter, jo mindre ruhet/tekstur har overflaten. Diameter ble målt 4 ganger med 45 % grader rotasjon mellom hver måling.

Figur 28: Overflateruhet av vegdekke - MTD (Mean Texture Depth)

Metoden beskrives i Statens vegvesen sin håndbok R211 Feltundersøkelser og i ASTM E965. Målingen i Strindheimtunnelen ble gjennomført i henhold til ASTM E965 med standardiserte glasskuler i størrelsesområde $0,15 - 0,3 \text{ mm}$, og ble utført av Statens vegvesen Vegdirektoratet.

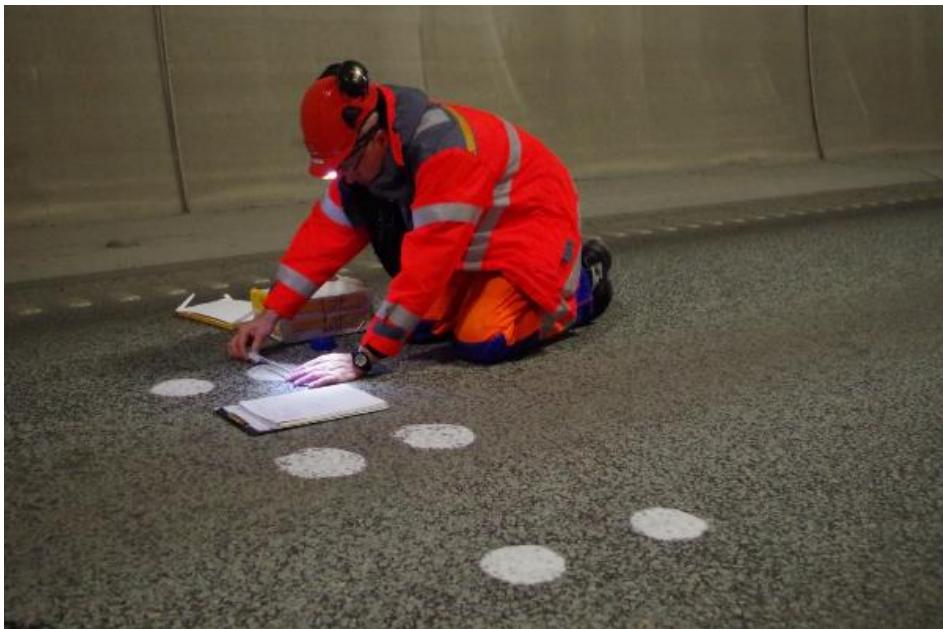
Figur 29: Ruhets-/teksturmåling (MTD) med Sandpatch (foto: Brynhild Snilsberg)

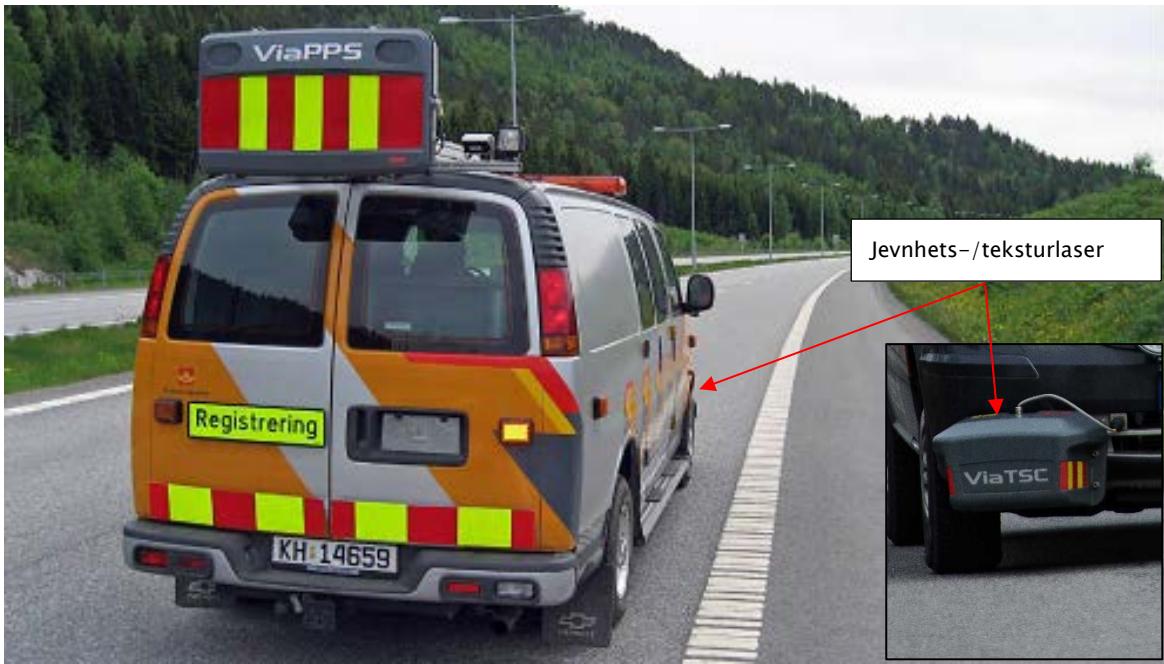
Figur 30: ViaPPS målebil for spor, tverrfall, jevnhet og vegbilder. Jevnhet-/teksturlaser innfelt (Foto: Torleif Haugødegård/Sigurd Skjelmo)

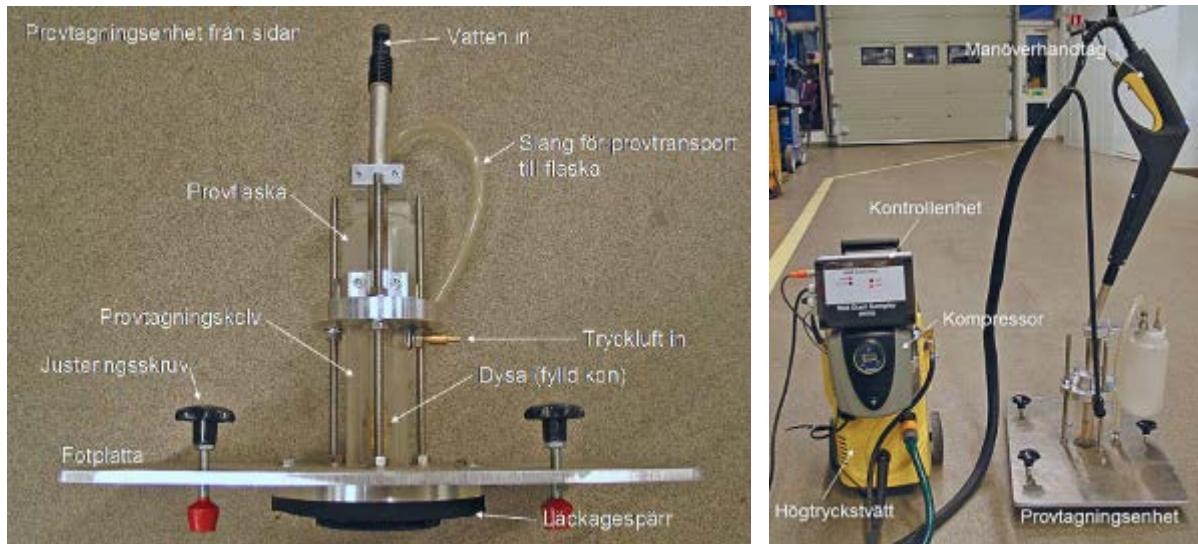
Figur 32: Wet Dust Sampler (foto: VTI)

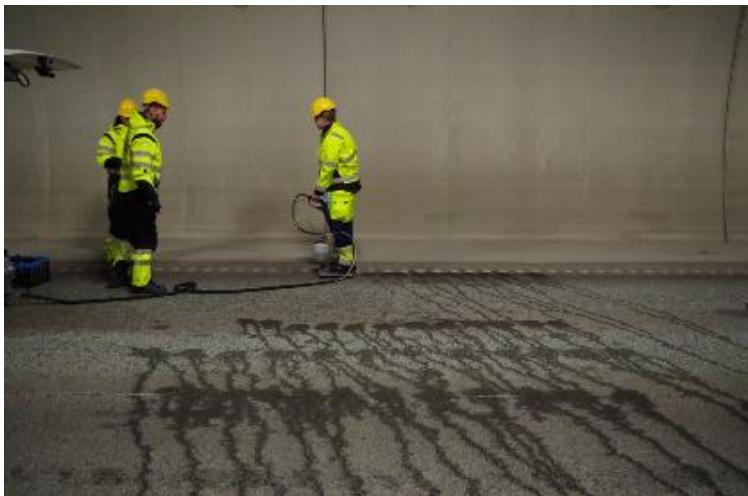
- Bankett på høyre side i tunnelen
- Inntil vegmerking/bankett/kantstein
- Mellom hjulspor
- Venstre hjulspor
- Inntil midtmarkeringen/mellan kjørefelt

Figur 33: Prøvetaking av støv på bankett og vegbanen før rengjøring (foto: Brynhild Snilsberg)

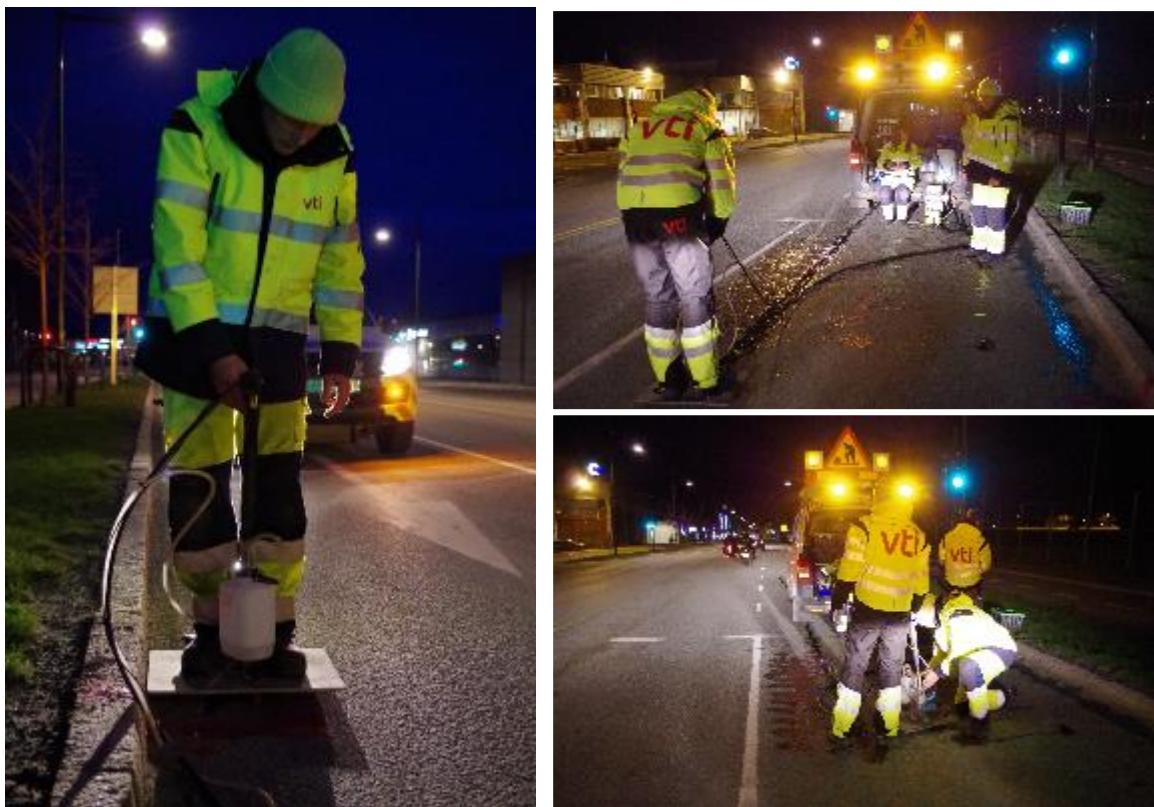
Figur 34: Prøvetaking med WDS i Haakon VII gate (foto: Brynhild Snilsberg)

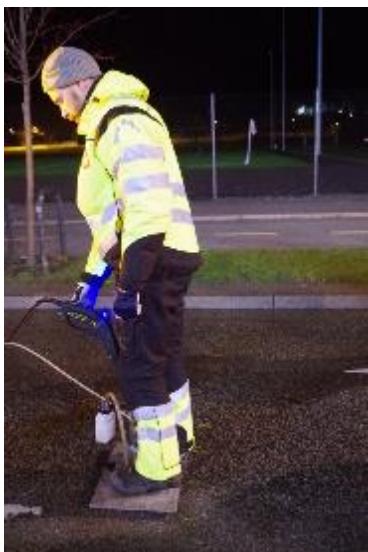
Figur 35: Prøvetaking på tvers av vegbanen (foto: Brynhild Snilsberg)

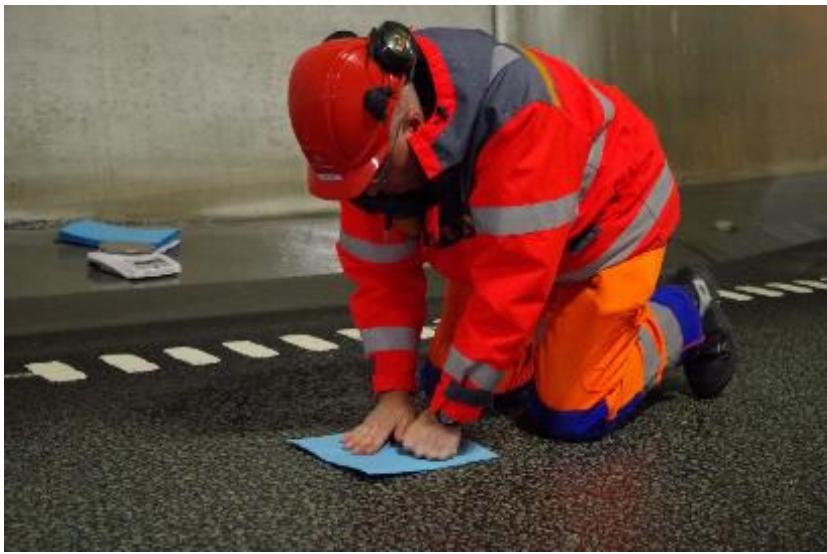
Fukt på vegbanen ble målt ved å bruke Wettex Maxi Vileda kluter som ble veid før og etter måling for å registrere mengde fukt per m^2 etter rengjøring. Bakgrunnen for å måle restfukt er å se hvor effektivt rengjøringsbilene suger opp vaskevann og registrere mengde vann gjenværende på vegen etter rengjøring. Dette er viktig spesielt vinterstid ved minusgrader hvor det er fare for tilfrysning og glatt vegbane som resultat, men også for å fjerne finstoff/støv fra vegoverflaten.

Figur 36: Måling av restfukt på vegbanen (foto: Brynhild Snilsberg)

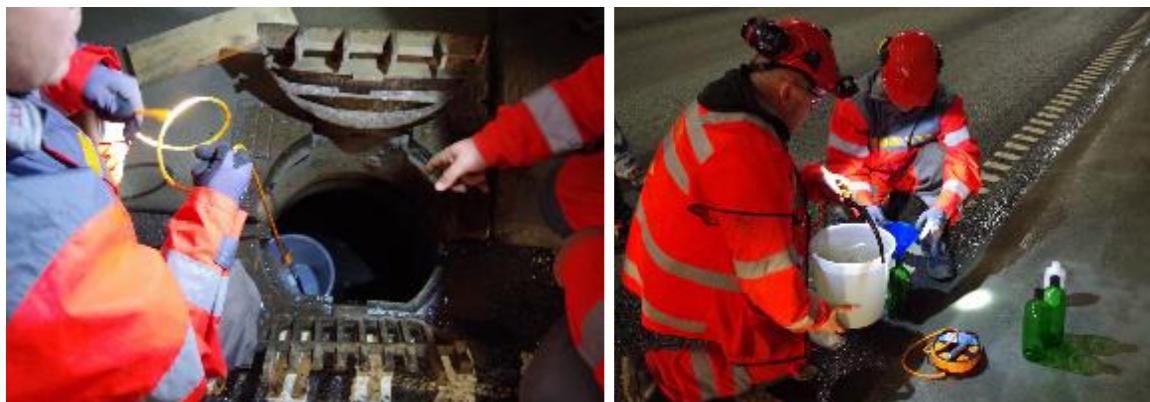
Figur 37: Prøvetaking av vaskevann fra kum (foto: Brynhild Snilsberg)

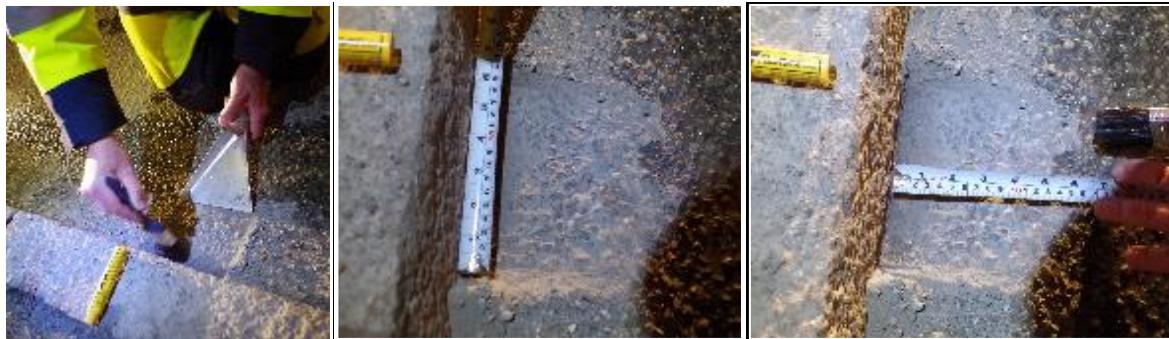
VTI tok prøve av støvdepot i Haakon VII gate. Støvet ble tatt med en spadel og kost, og tømt i en prøvepose. Arealet ble oppmålt med målband.

Figur 38: Prøvetaking av støvdepot (foto: Brynhild Snilsberg)

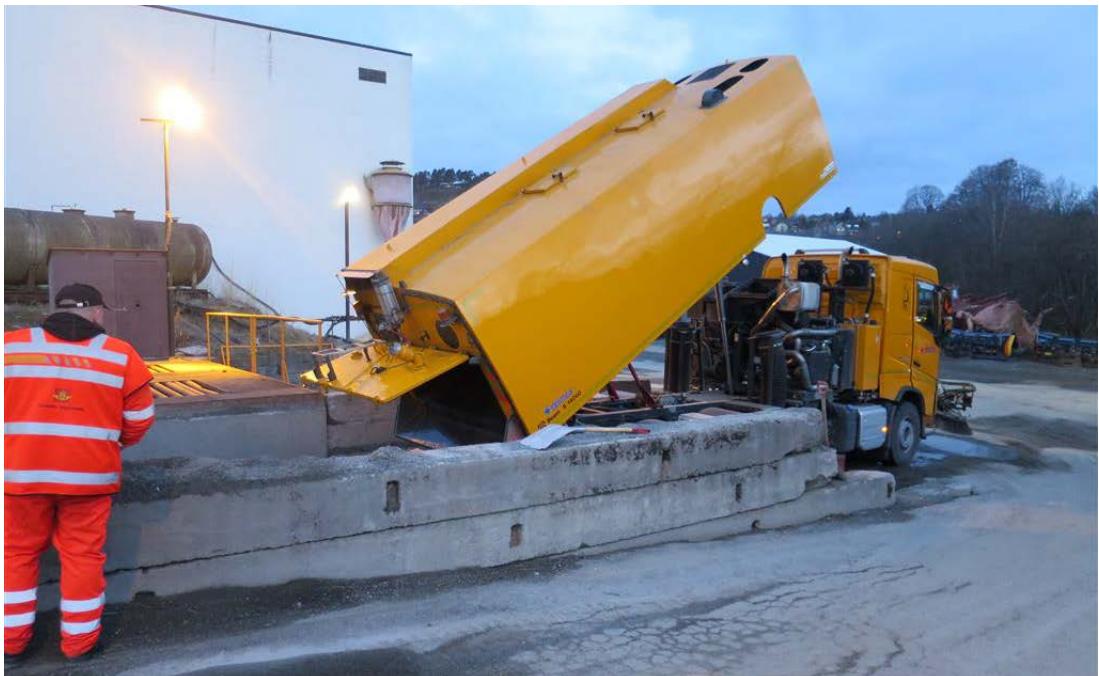
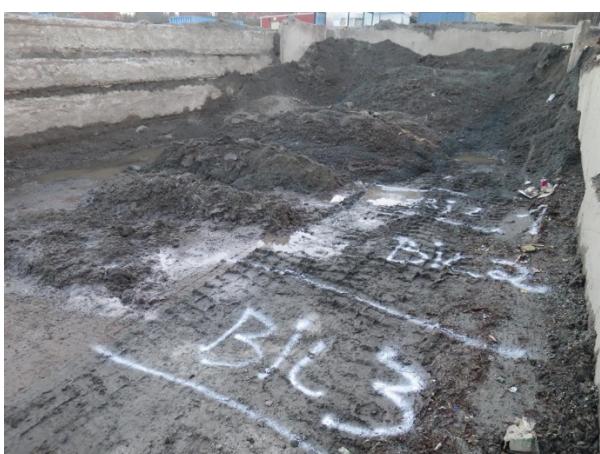
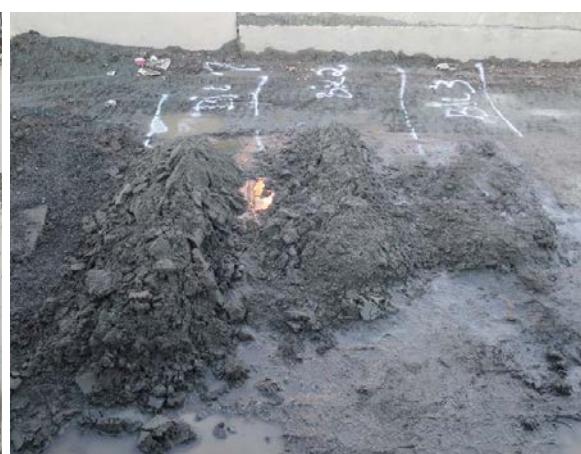
Bilder tatt av slamtømmingen på Sluppen etter vaskeforsøket i Strindheimstunnelen viser at de ulike feiemaskinene hadde ulik mengde slam samlet opp, se Figur 39.

Figur 39: Mengde slam fra feiebilene (foto: Bernt Olav Opheim)

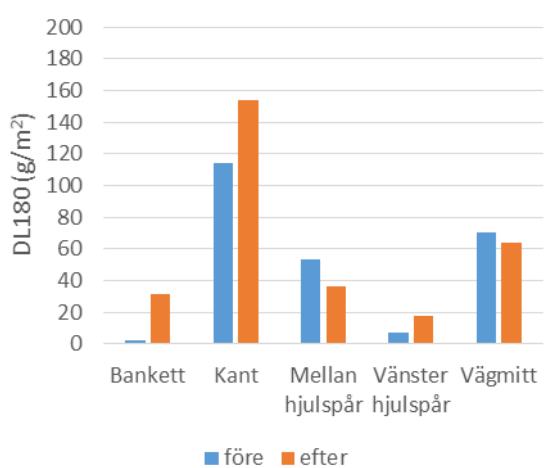
Figur 41: Mengde støv i et tverrsnitt av vegen for de tre maskinene i Strindheimtunnelen (fra VTI rapport 883 i Vedlegg 7)
