Renholdsforsøk i tunnel og gate i Trondheim våren 2015

Strindheimtunnelen og Haakon VII gate

STATENS VEGVESENS RAPPORTER

Nr. 619

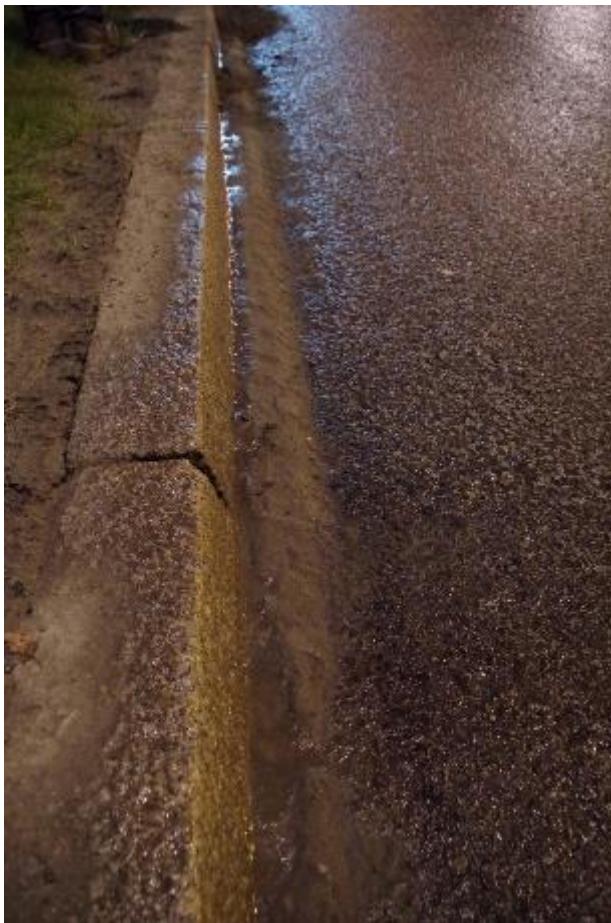
Figur 43: På grunn av manglende ugrasskost på Maskin 1 var det vanskelig å få fjernet støvdepotet langs kantsteinen som var blitt ganske hardt i løpet av vinteren. Men etter gjentatte overfarter ble det fjernet (foto: Brynhild Snilsberg)

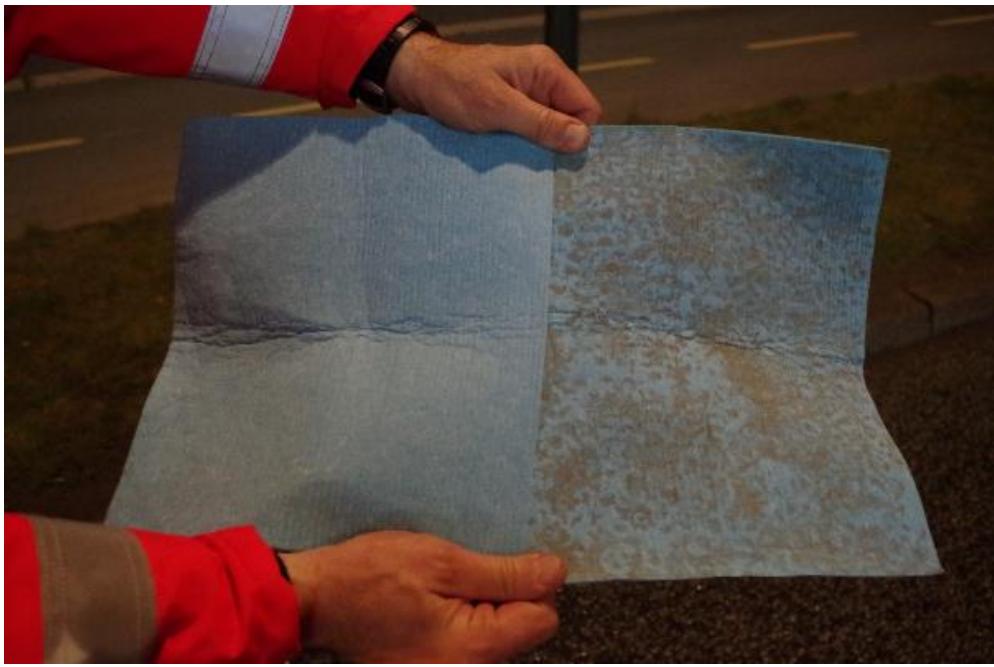
Figur 44: Felt 3 hadde tydelig mye gjenværende støv på vegbanen, noe vi så da restfukt ble målt med Wettex kluter. Kluten til venstre er brukt i Felt 1. (foto: Brynhild Snilsberg)

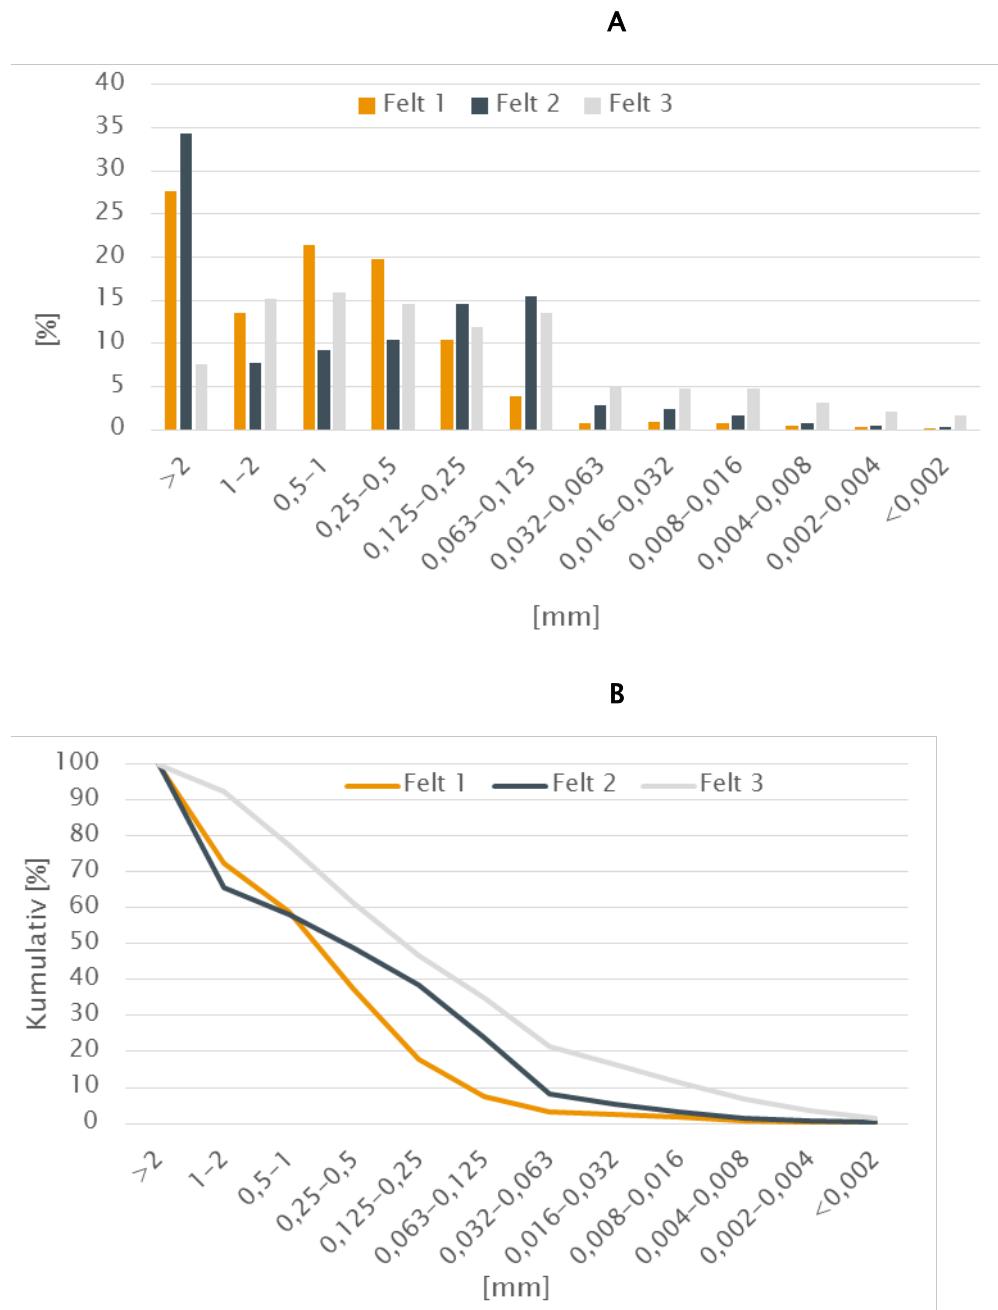
Maskin 3 var mest effektiv på opptak av de fineste partiklene eller at partikkelfordelingen mellom de ulike feltene rett og slett var forskjellige i utgangspunktet. Felt 2 hadde også mer finstoff i slamprøven fra feiebilen enn fra Felt 1.

Figur 45: Partikelstørrelsesfordeling. A: Prosentvis fordeling. B: Akkumulert fordeling

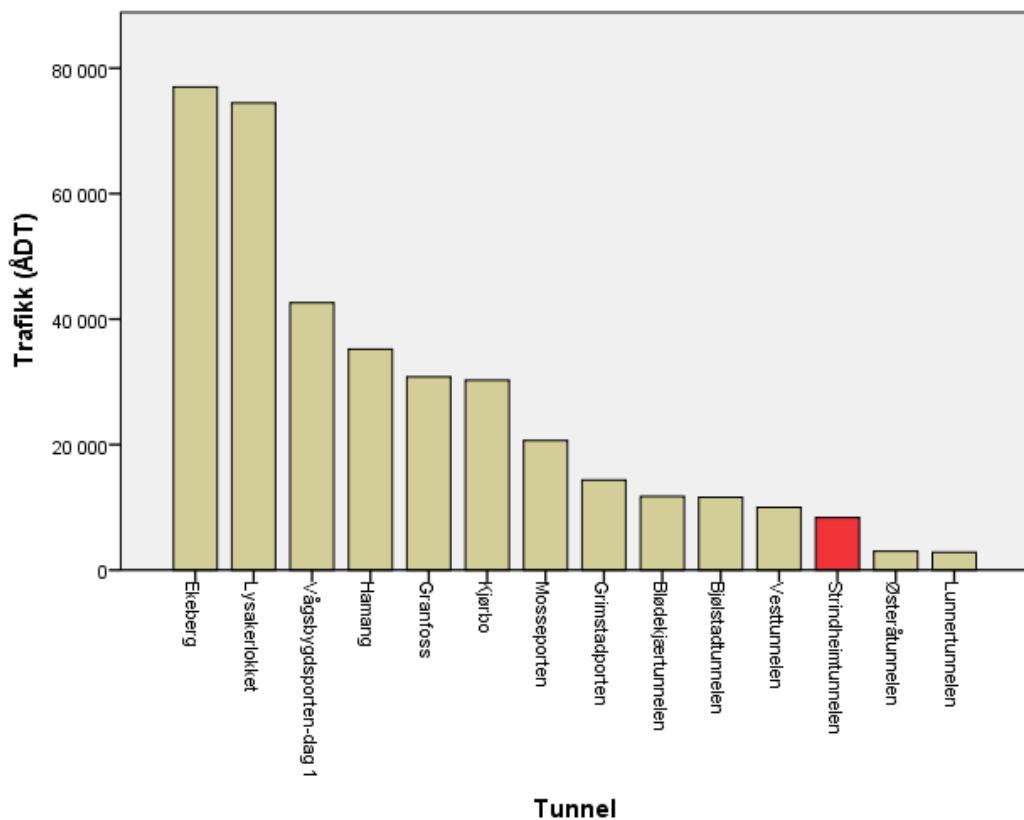
Figur 46. Oversikt over trafikkmengder i tunnelene målt som årsdøgntrafikk (ÅDT). Strindheimstunnelen er markert med rødt.

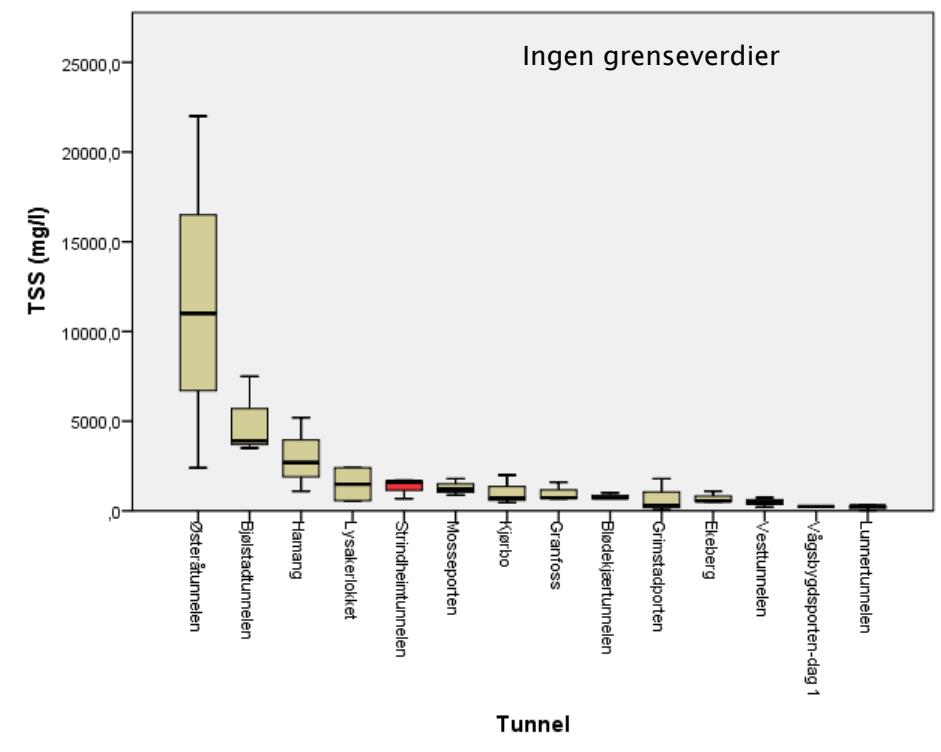
Figur 47. Konsentrasjon av suspenderte partikler i tunnelvaskevann målt som Total Suspended Solids (TSS). Strindheimstunnelen er markert med rødt.

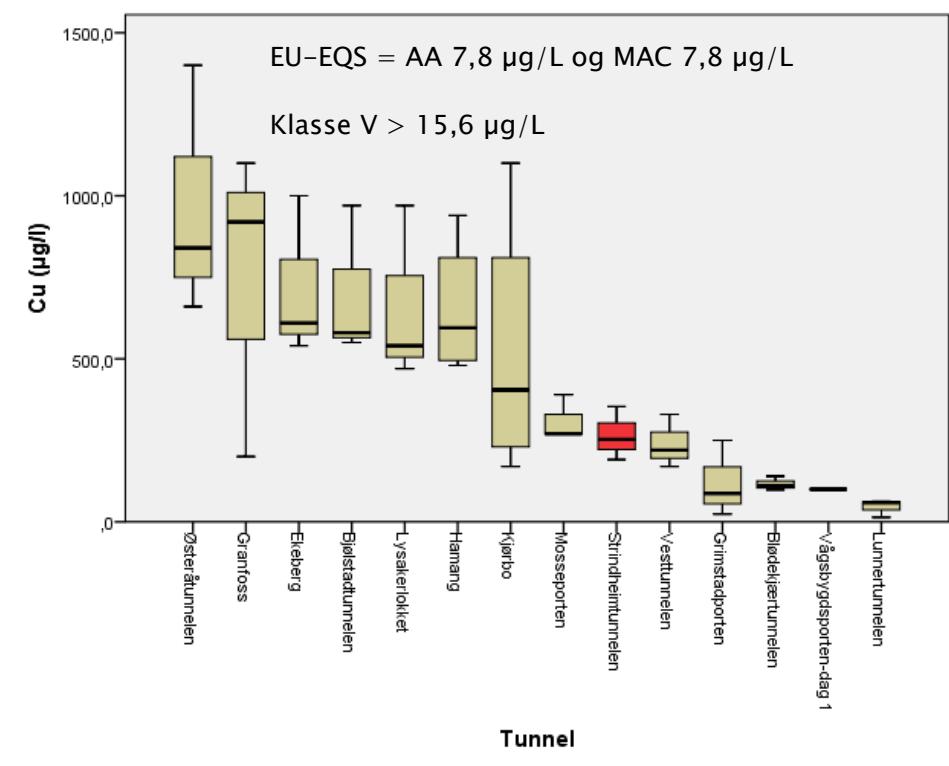
Figur 48. Konsentrasjon av kobber (Cu) i tunnelvaskevann. Strindheimstunnelen er markert med rødt.

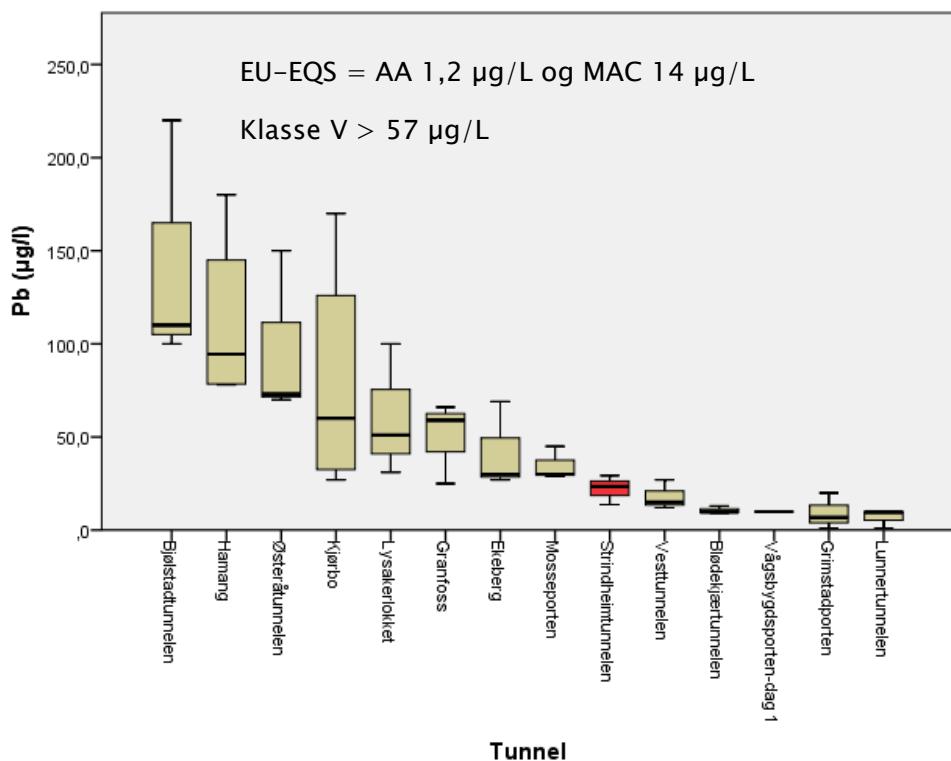
Figur 49. Konsentrasjon av bly (Pb) i tunnelvaskevann. Strindheimstunnelen er markert med rødt.

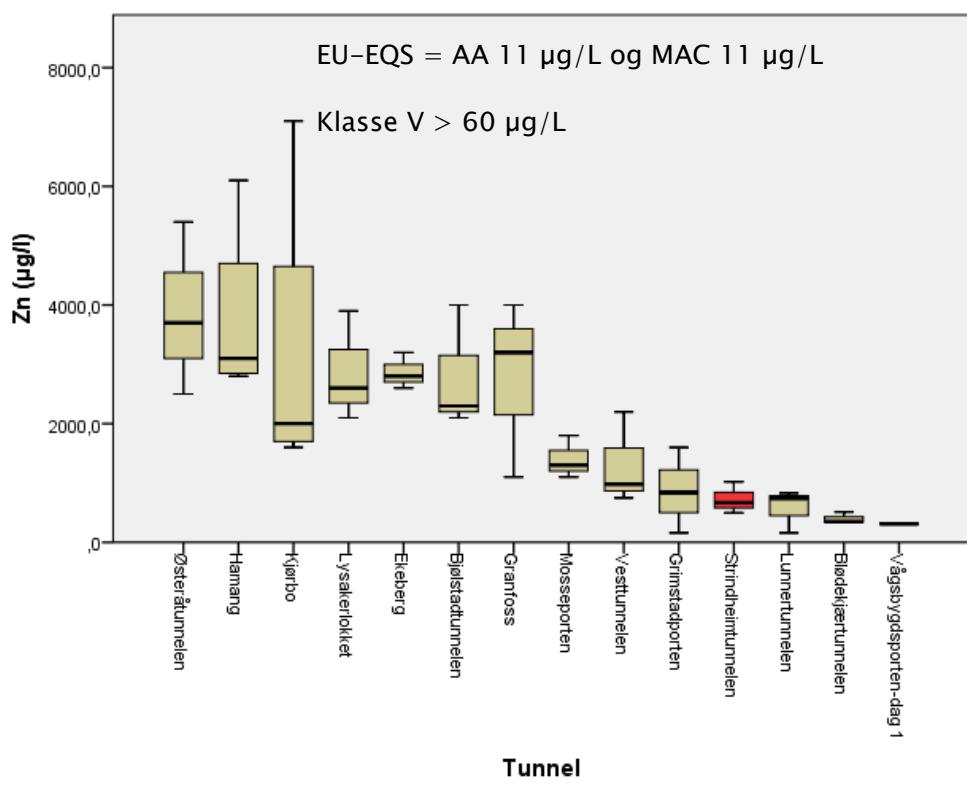
Figur 50. Konsentrasjon av sink (Zn) i tunnelvaskevann. Strindheimstunnelen er markert med rødt.

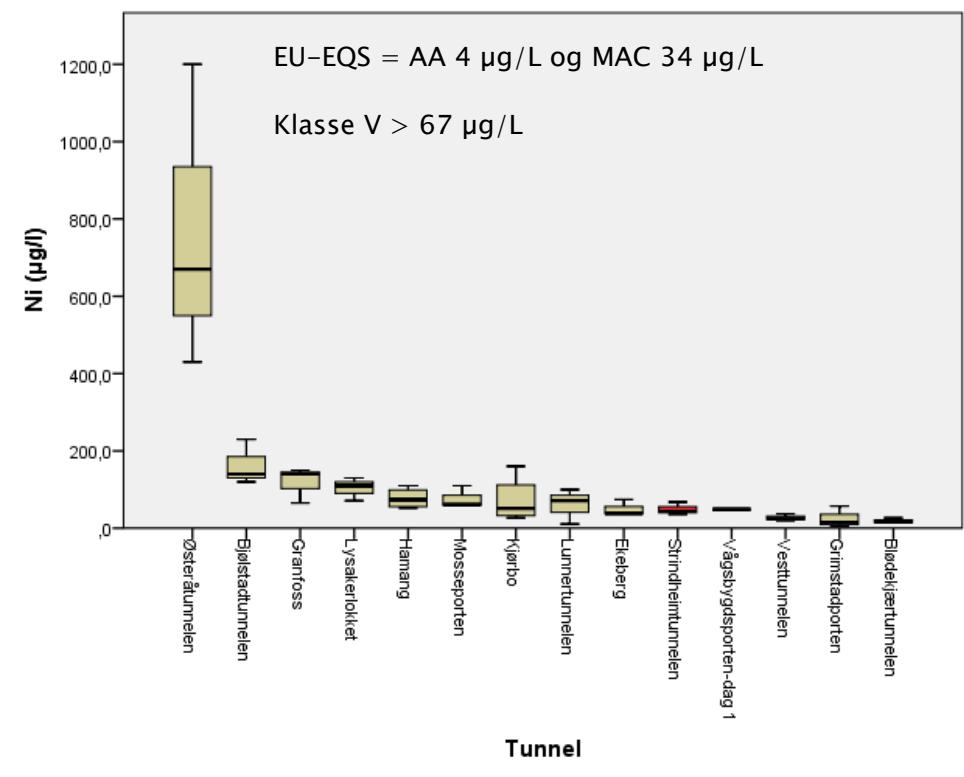
Figur 51. Konsentrasjon av nikkel (Ni) i tunnelvaskevann. Strindheimstunnelen er markert med rødt.

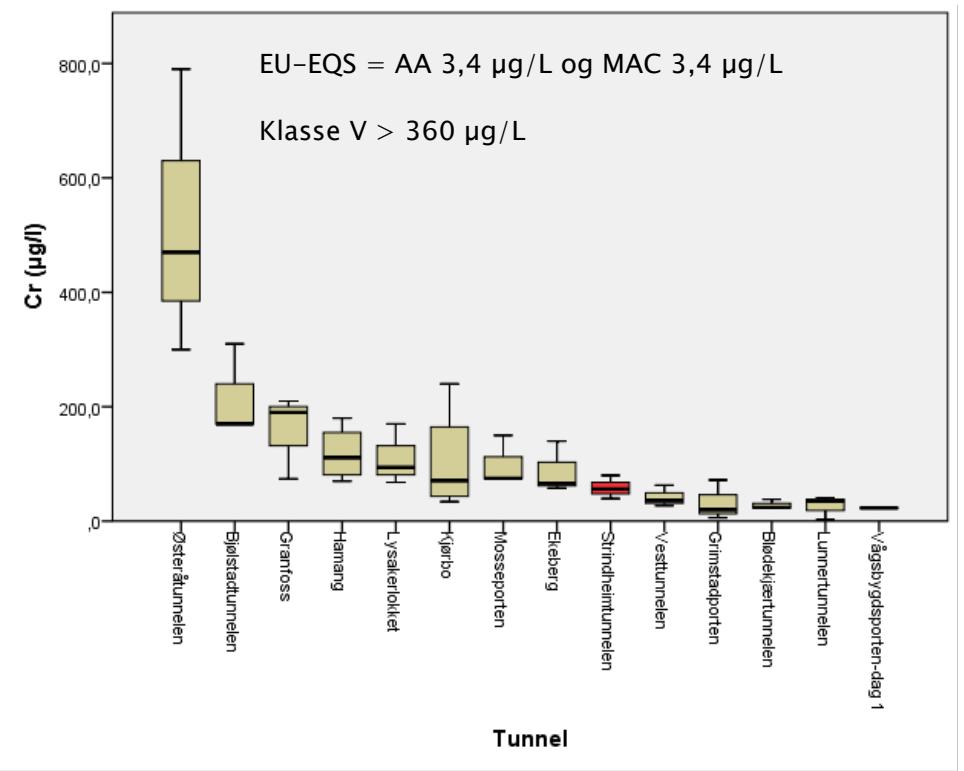
Figur 52. Konsentrasjon av krom (Cr) i tunnelvaskevann. Strindheimstunnelen er markert med rødt.

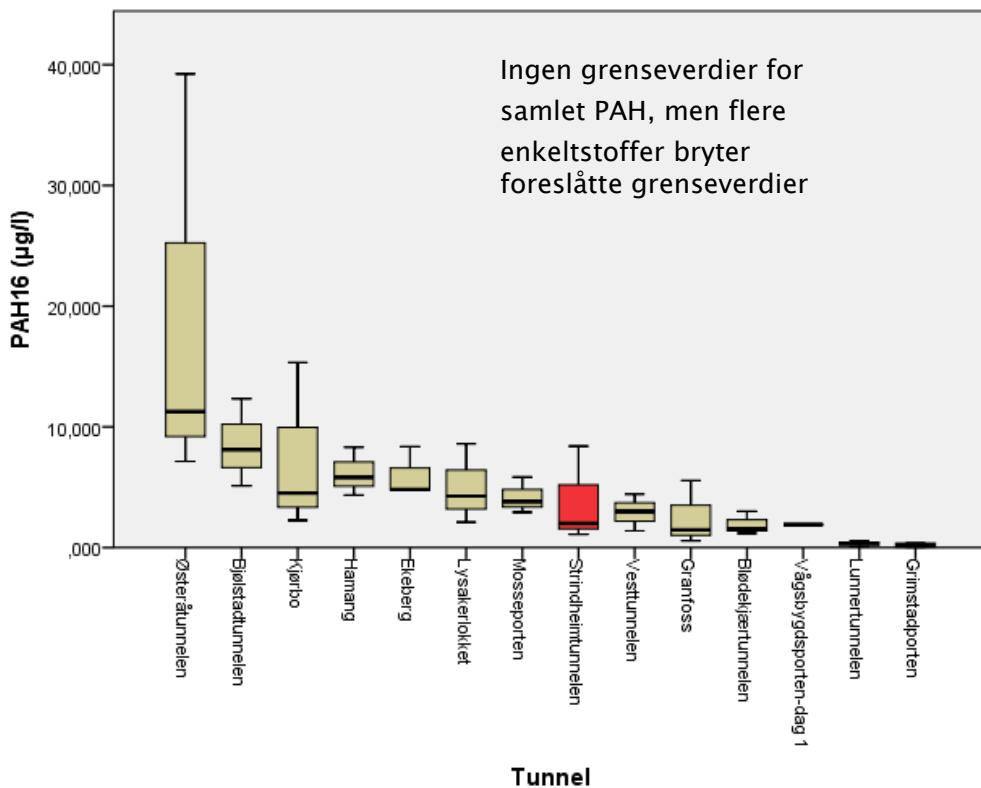
Figur 53. Sum-konsentrasjon av PAH forbindelser (PAH16) i tunnelvaskevann. Strindheimtunnelen er markert med rødt.

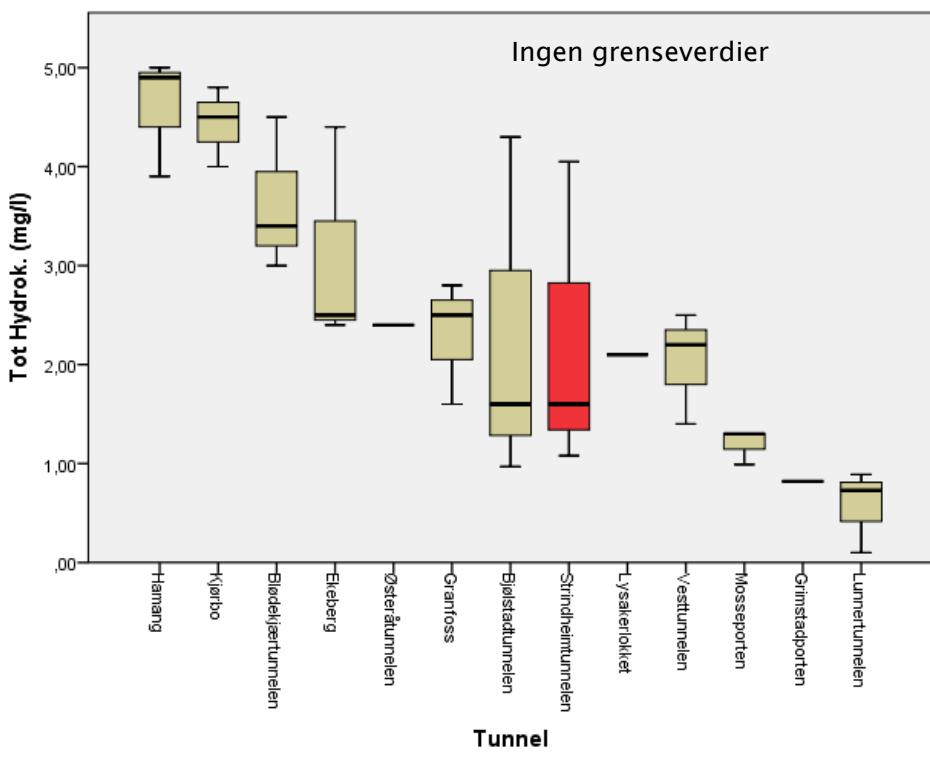
Figur 54. Sum-konsentrasjon av hydrokarboner/alifater (Tot Hydrok.) i tunnelvaskevann. Strindheimtunnelen er markert med rødt.

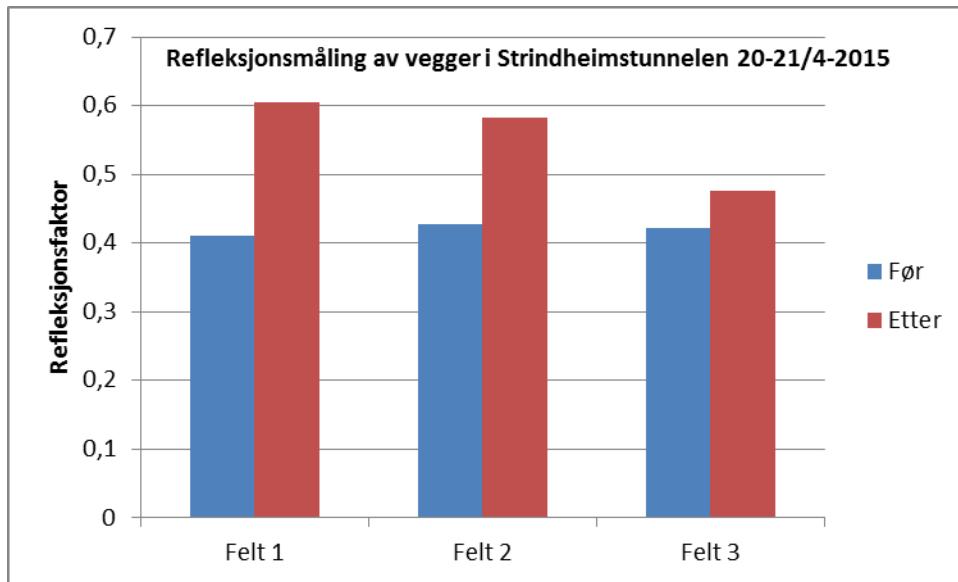
2.1 REFLEKSJON

Refleksjonsmåling vegg Strindheimstunnelen			
	Felt 1	Felt 2	Felt 3
Før vask	0,41	0,43	0,42
Etter vask	0,61	0,58	0,48
Forbedring	0,19	0,15	0,05

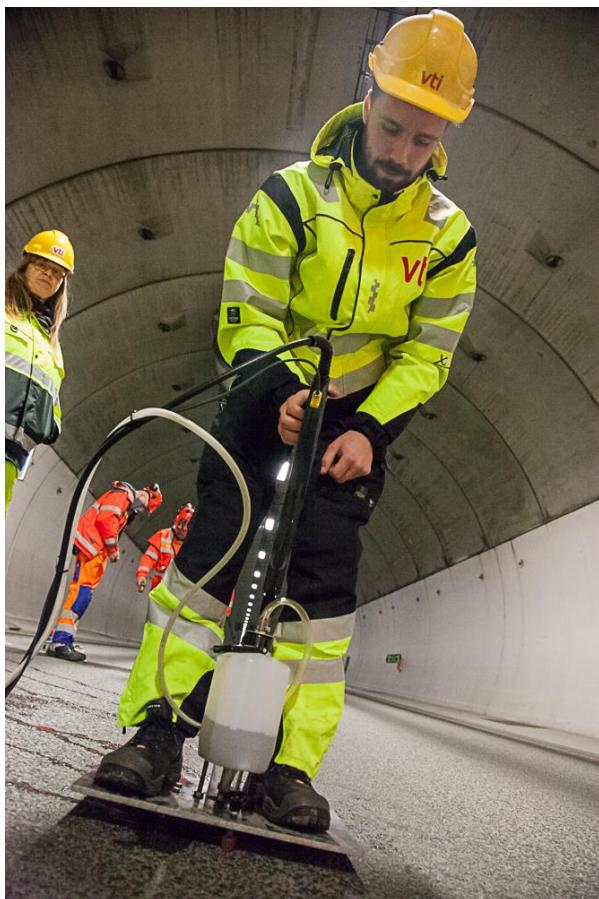
WDS tvättar upp och provtar damm på en liten yta av vägen med hjälp av en högtryckstvätt, som kopplats till en provtagningsenhet (se Figur 2). Sprutbilden, det vill säga formen på den yta som tvättas av strålen, är bottentytan av en fylld kon (41 cm^2). Tvättvolymen (ca 400 ml) i varje ”skott” styrs av en kontrollenhet, som även startar en luftkompressor en viss tid efter tvättens start, för att trycka ut provet från provtagningsenheten till provflaskan.

Figur 2. Provtagning med Wet Dust Sampler (WDS) (Foto: Mats Gustafsson, VTI).

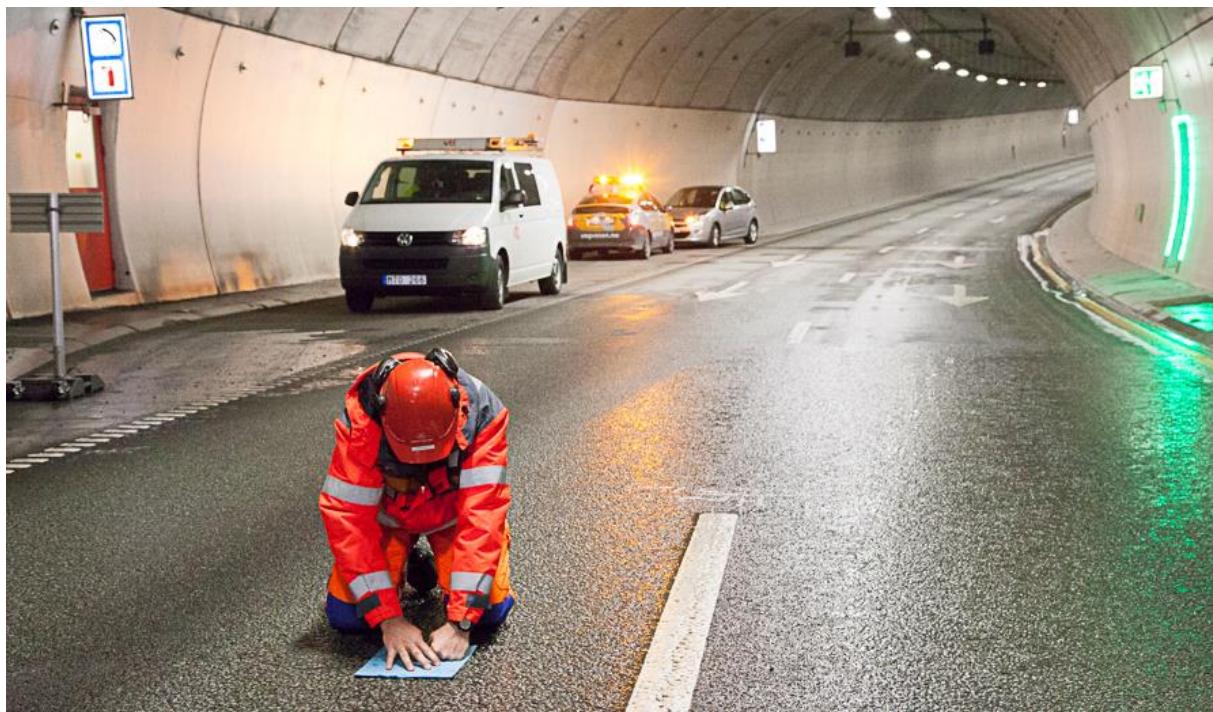
Mängden vatten som finns kvar efter rengöring skiljer sig mellan de olika fordonen, och har mätts upp med Wettex-metoden av Statens vegvesen, se Figur 3.

Figur 3. Personal från Statens vegvesen tar Wettex-prover (Foto: Mats Gustafsson, VTI).

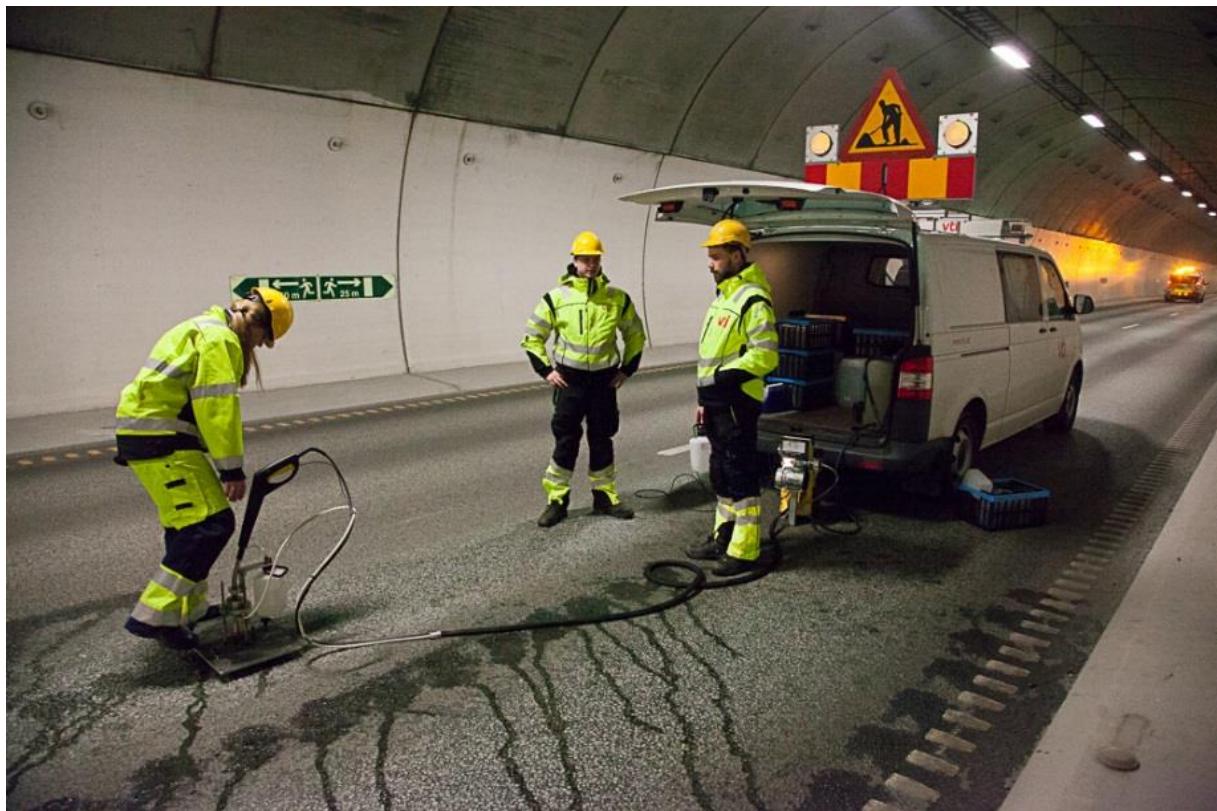
Figur 5. Provtagning i hjulspår i Strindheimstunnelen. Restvatten i provpunkter från provytorna mellan hjulspår och vid vägkant ses också i bilden (Foto: Mats Gustafsson, VTI).

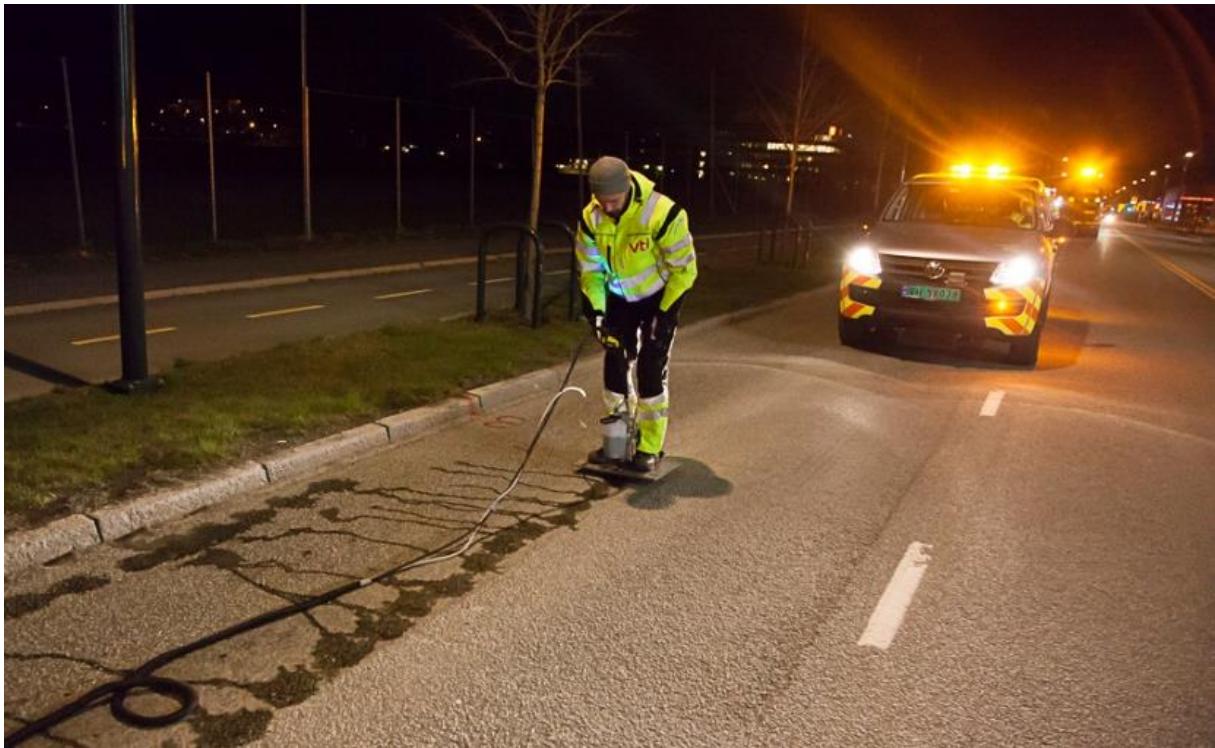
Figur 6. Provtagning i provytan mellan hjulspår på Haakon VII gate (Foto: Mats Gustafsson, VTI).

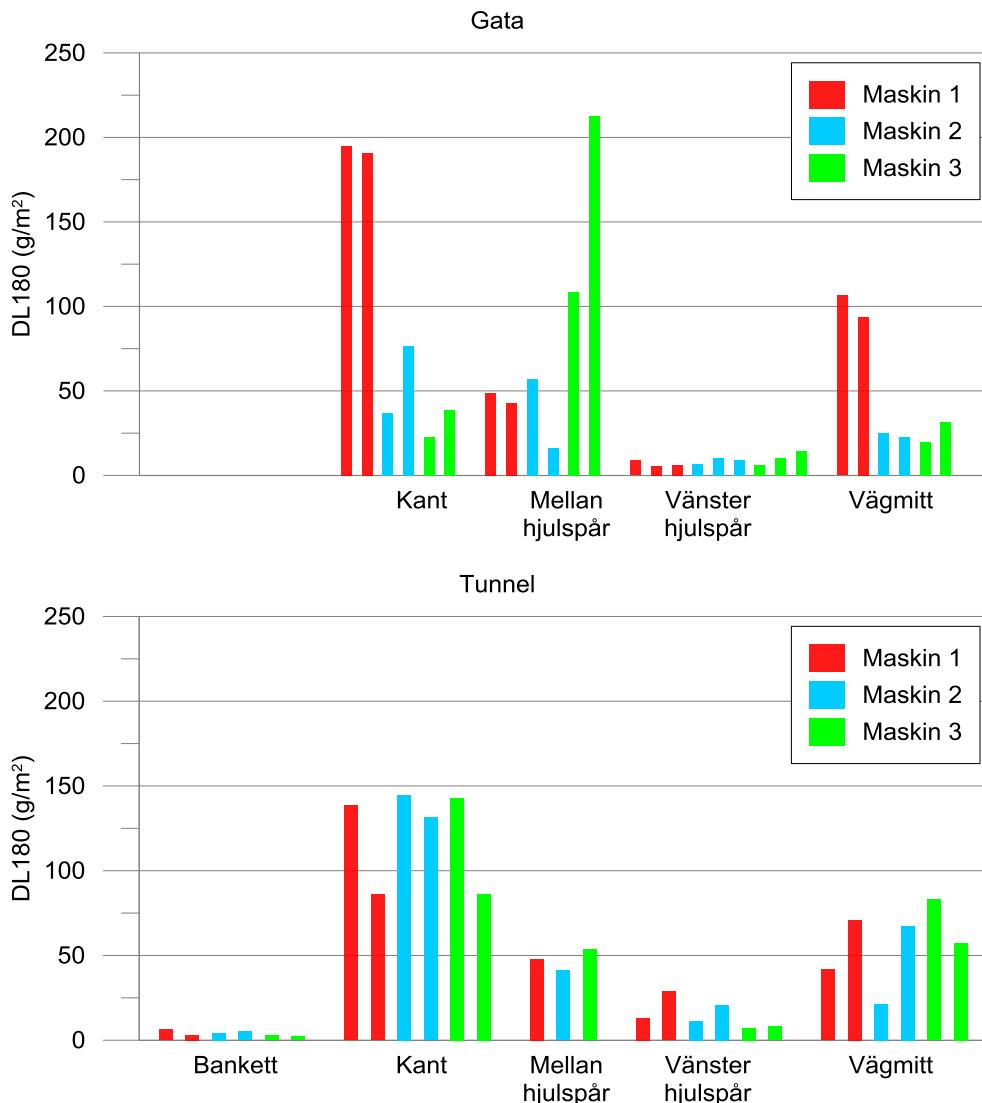
Figur 8. Fördelningen av vägdamm före städning för alla mätplatser. Varje maskin motsvarar en mätsträcka.

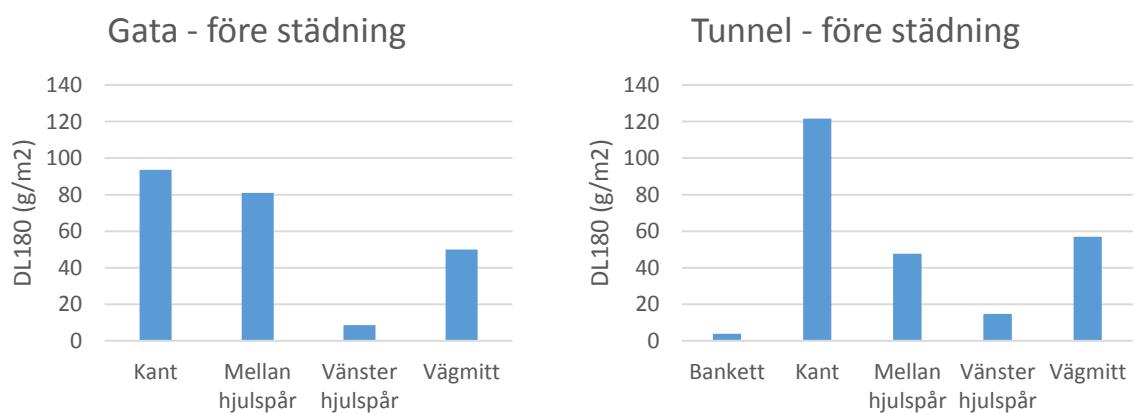
Figur 10. Mängden vägdamm för olika lägen i medel över väglängden för gatan och tunneln.

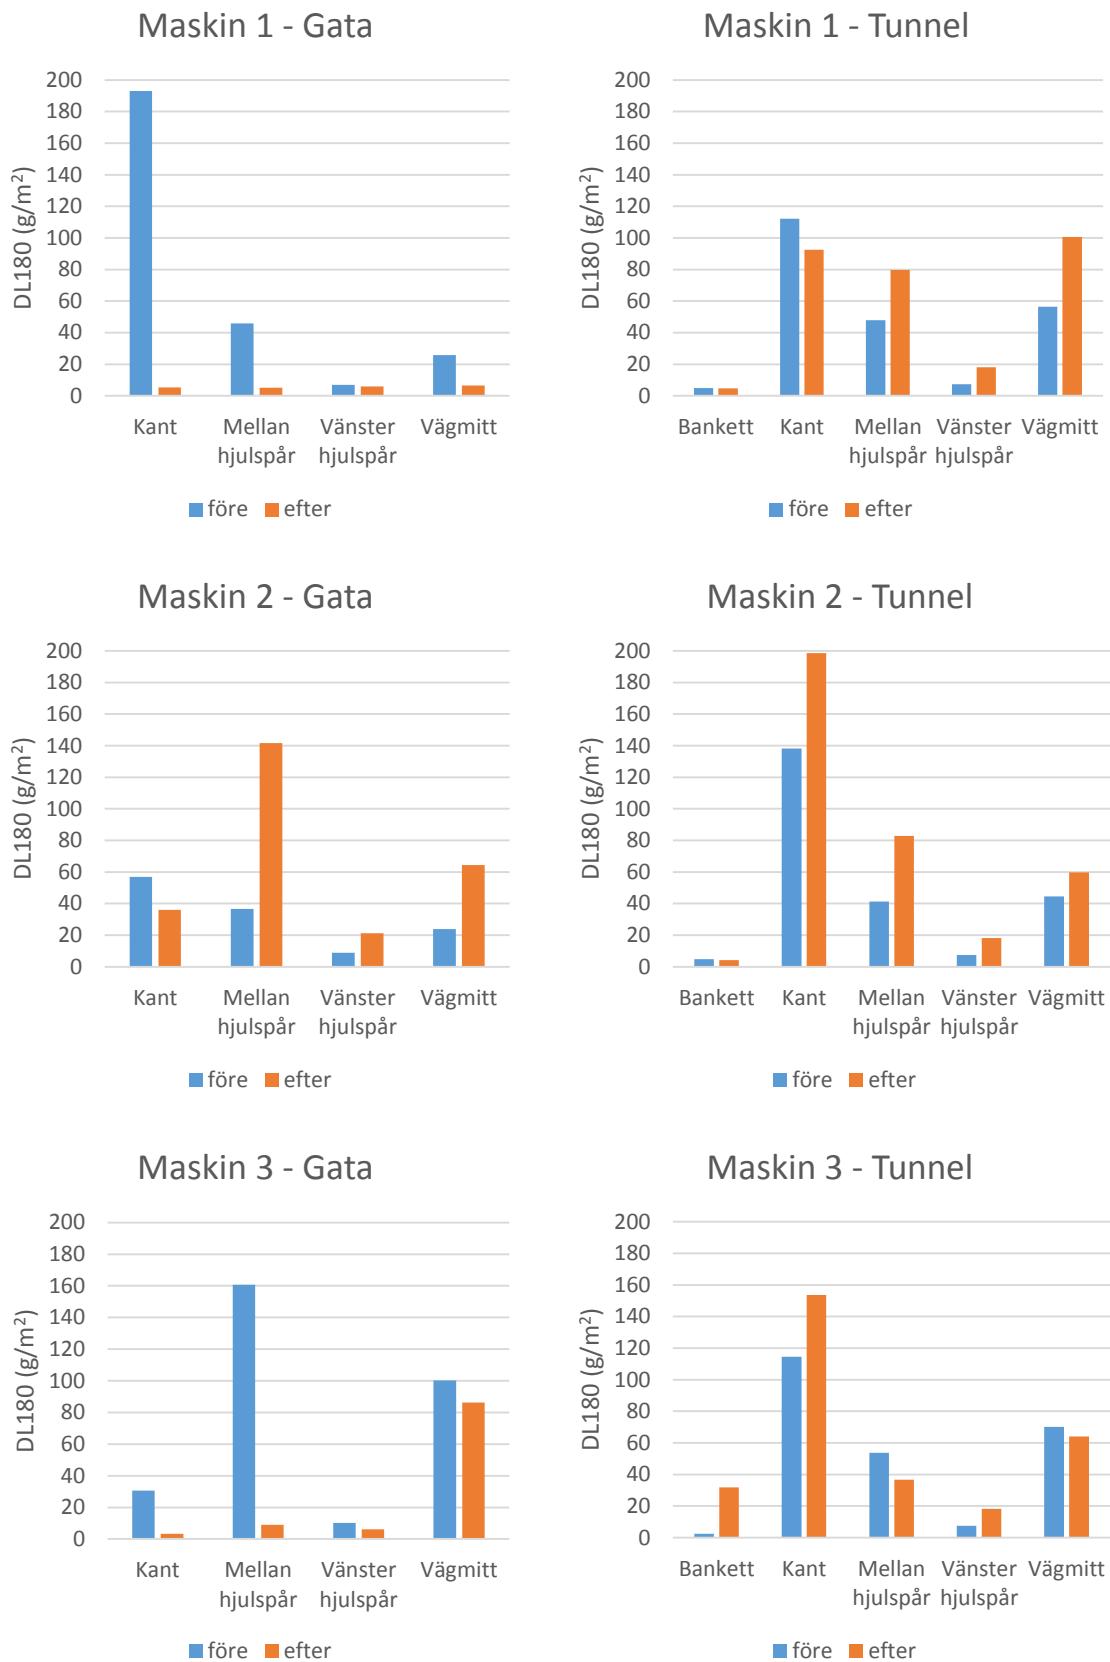
Figur 11. Vägdammsförrådet för de fem lägena tvärs tunneln och för fyra lägena tvärs gatan för all tre maskinerna.

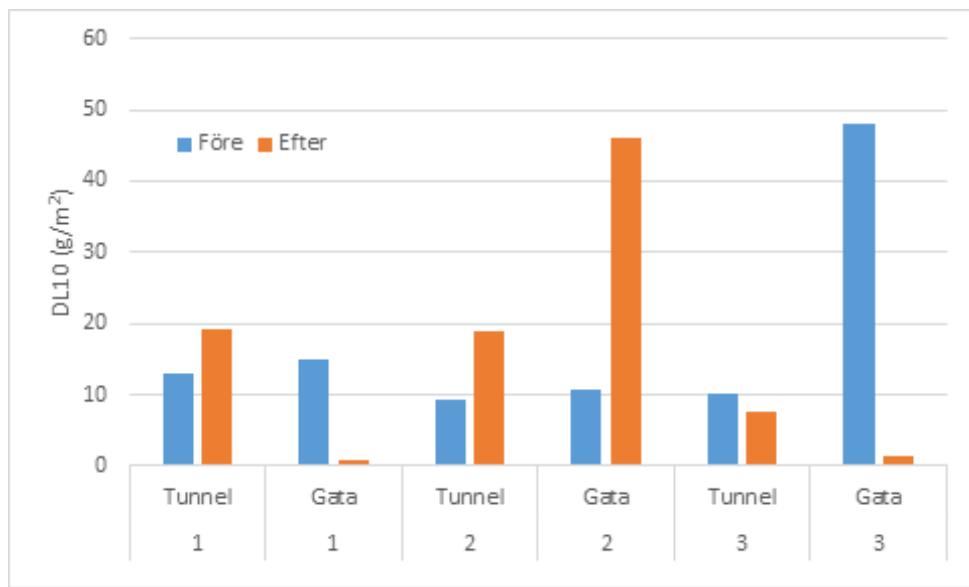
Figur 12. Vägdammsförrådet med mindre partiklar, DL10, mellan hjulspår i de sex försöken.

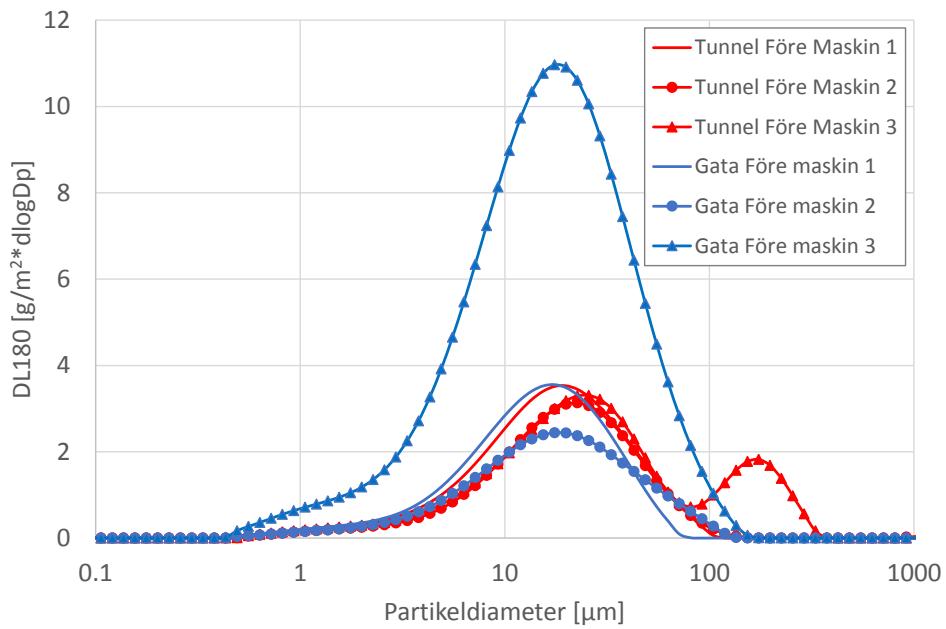
Figur 13. Partikelstorleksfördelningen ($<180 \mu\text{m}$) före städning för partikelprover tagna mellan hjulspår i Strindheimstunellen (röd) respektive på Hakon VII gate (blå).

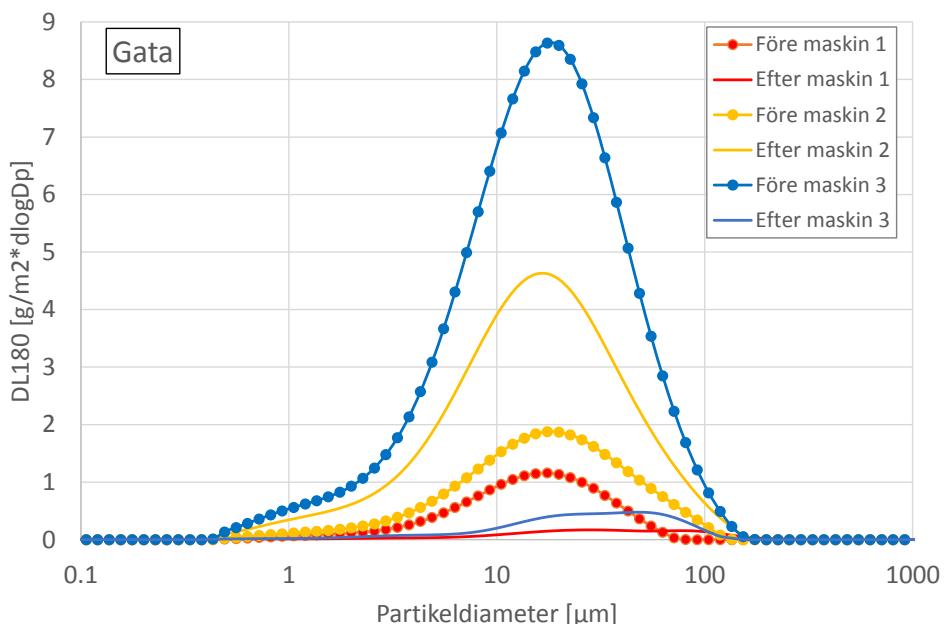
Figur 14. Partikelstorleksfördelningen, ($<\text{DL180}$) för partikelprover tagna mellan hjulspår på Haakon VII gate före och efter städning. Före är markerat med punkt och efter endast med linje, sträcka 1 är röd, sträcka 2 är gul och sträcka 3 är blå.

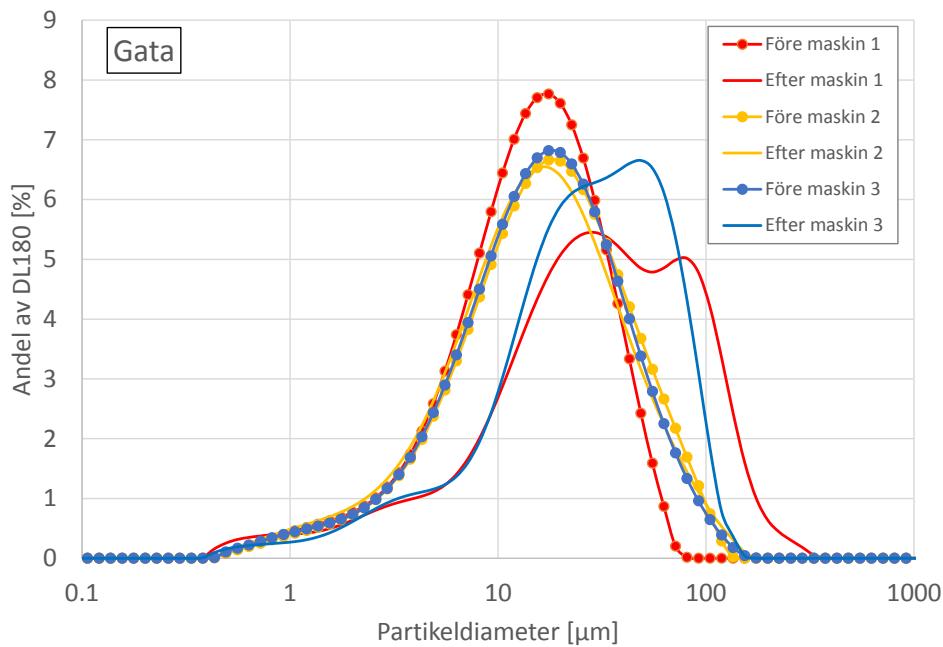
Figur 15. Den relativa partikelstorleksfördelningen ($<180 \mu\text{m}$) för partikelprover tagna mellan hjulspår på Haakon VII gata före och efter städning. Före är markerat med punkt och efter endast med linje, sträcka 1 är röd, sträcka 2 är gul och sträcka 3 är blå.

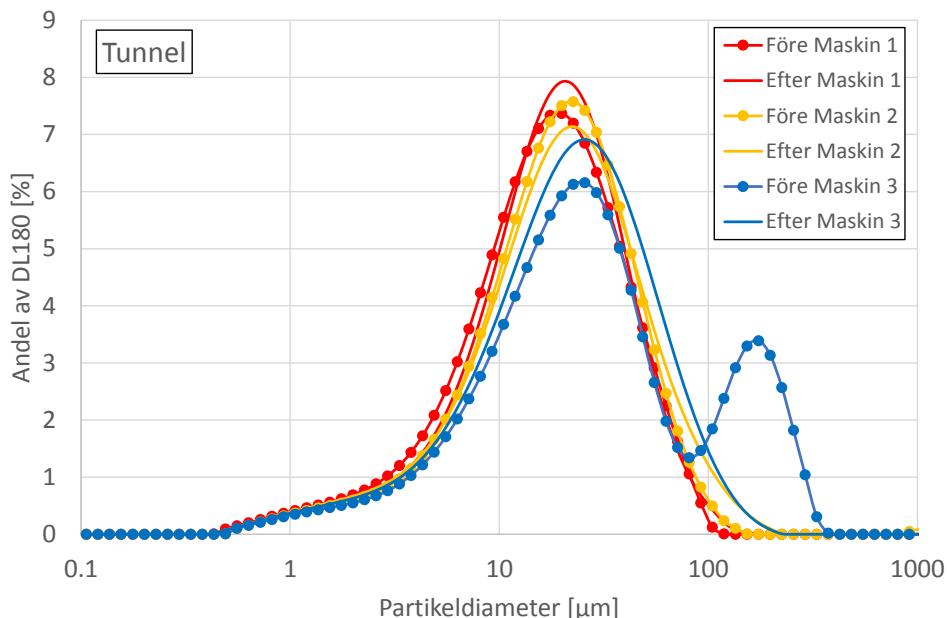
Figur 16. Den relativa partikelstorleksfördelningen ($<180 \mu\text{m}$) för partikelprover tagna mellan hjulspår i Strindheimstunneln före och efter städning. Före är markerat med punkt och efter endast med linje, sträcka 1 är röd, sträcka 2 är gul och sträcka 3 är blå.

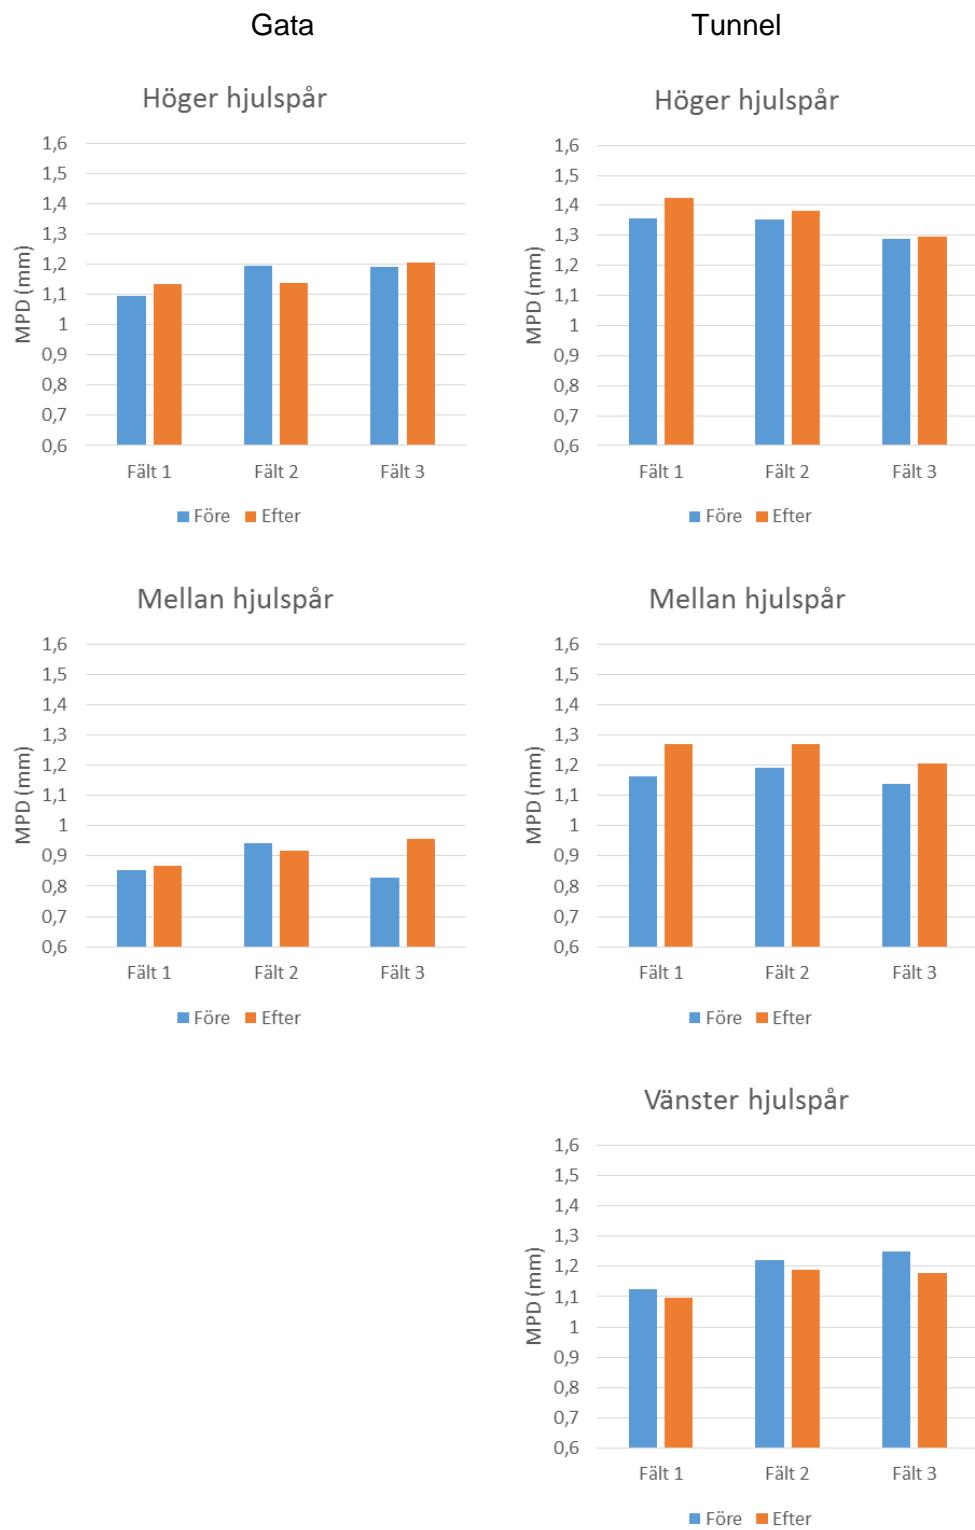
Figur 19. Textur (MPD = mean profile depth) uppmätt före och efter städning i två ytor på gatan och tre ytor i tunneln.

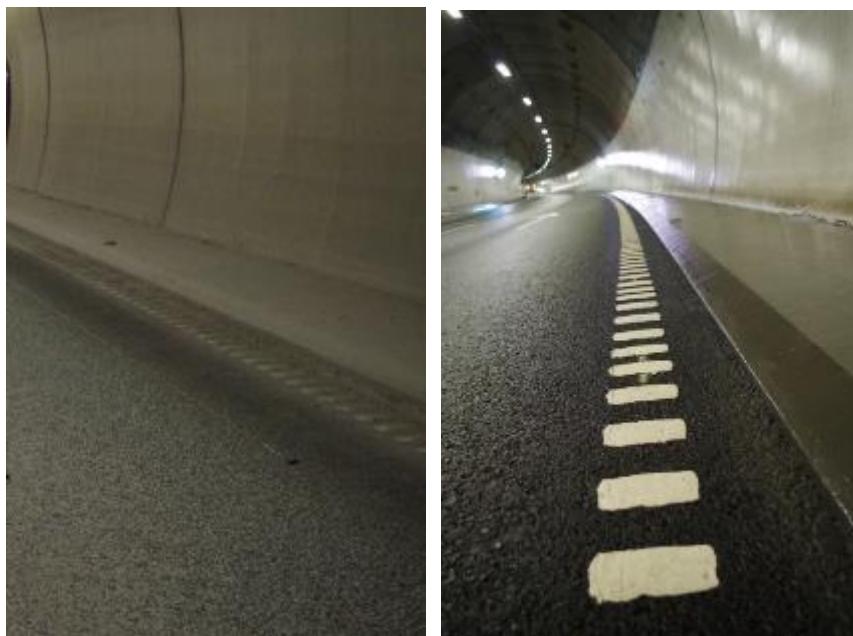
Figur 56: Effekt på vegoppmerkingen, før- og etterbilder (foto: Brynhild Snilsberg)
