Renholdsforsøk i tunnel og gate i Trondheim våren 2015

Strindheimtunnelen og Haakon VII gate

STATENS VEGVESENS RAPPORTER

Nr. 619

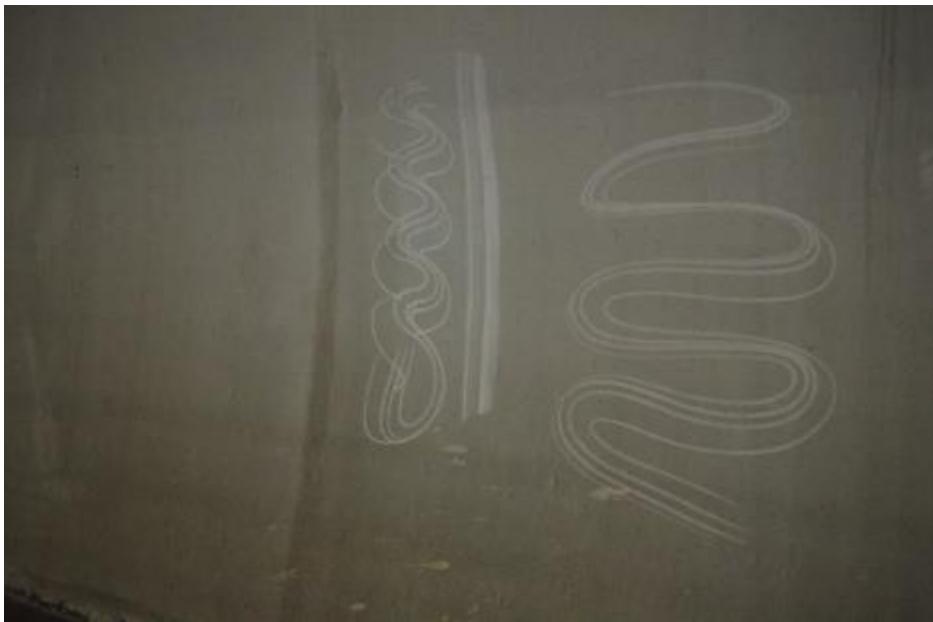
Dårlig rengjøring rundt utstikkende element pga at vaskeutstyret ikke kommer til

Figur 57: Vasking kun med vann og ikke mekanisk påvirkning gir dårligere resultat (foto: Brynhild Snilsberg)

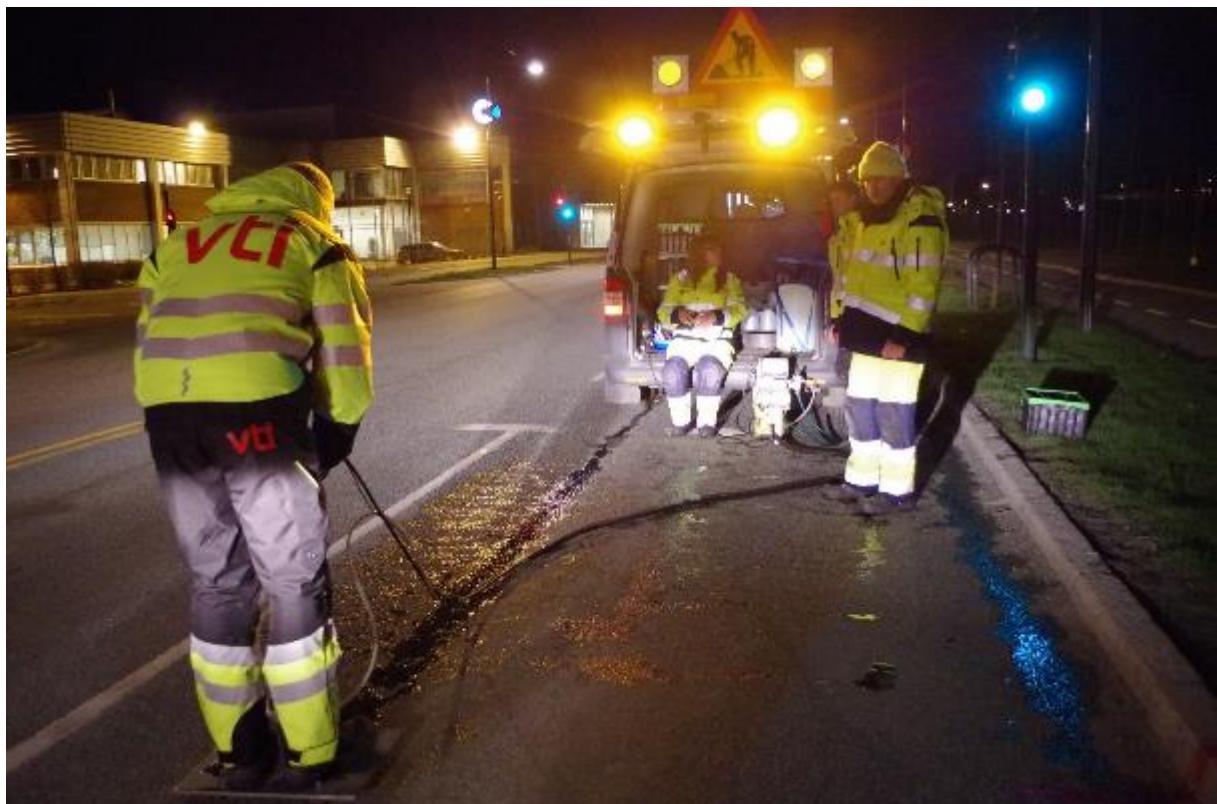
Figur 58: Måling med WDS i venstre hjulspor før rengjøring (foto: Brynhild Snilsberg)

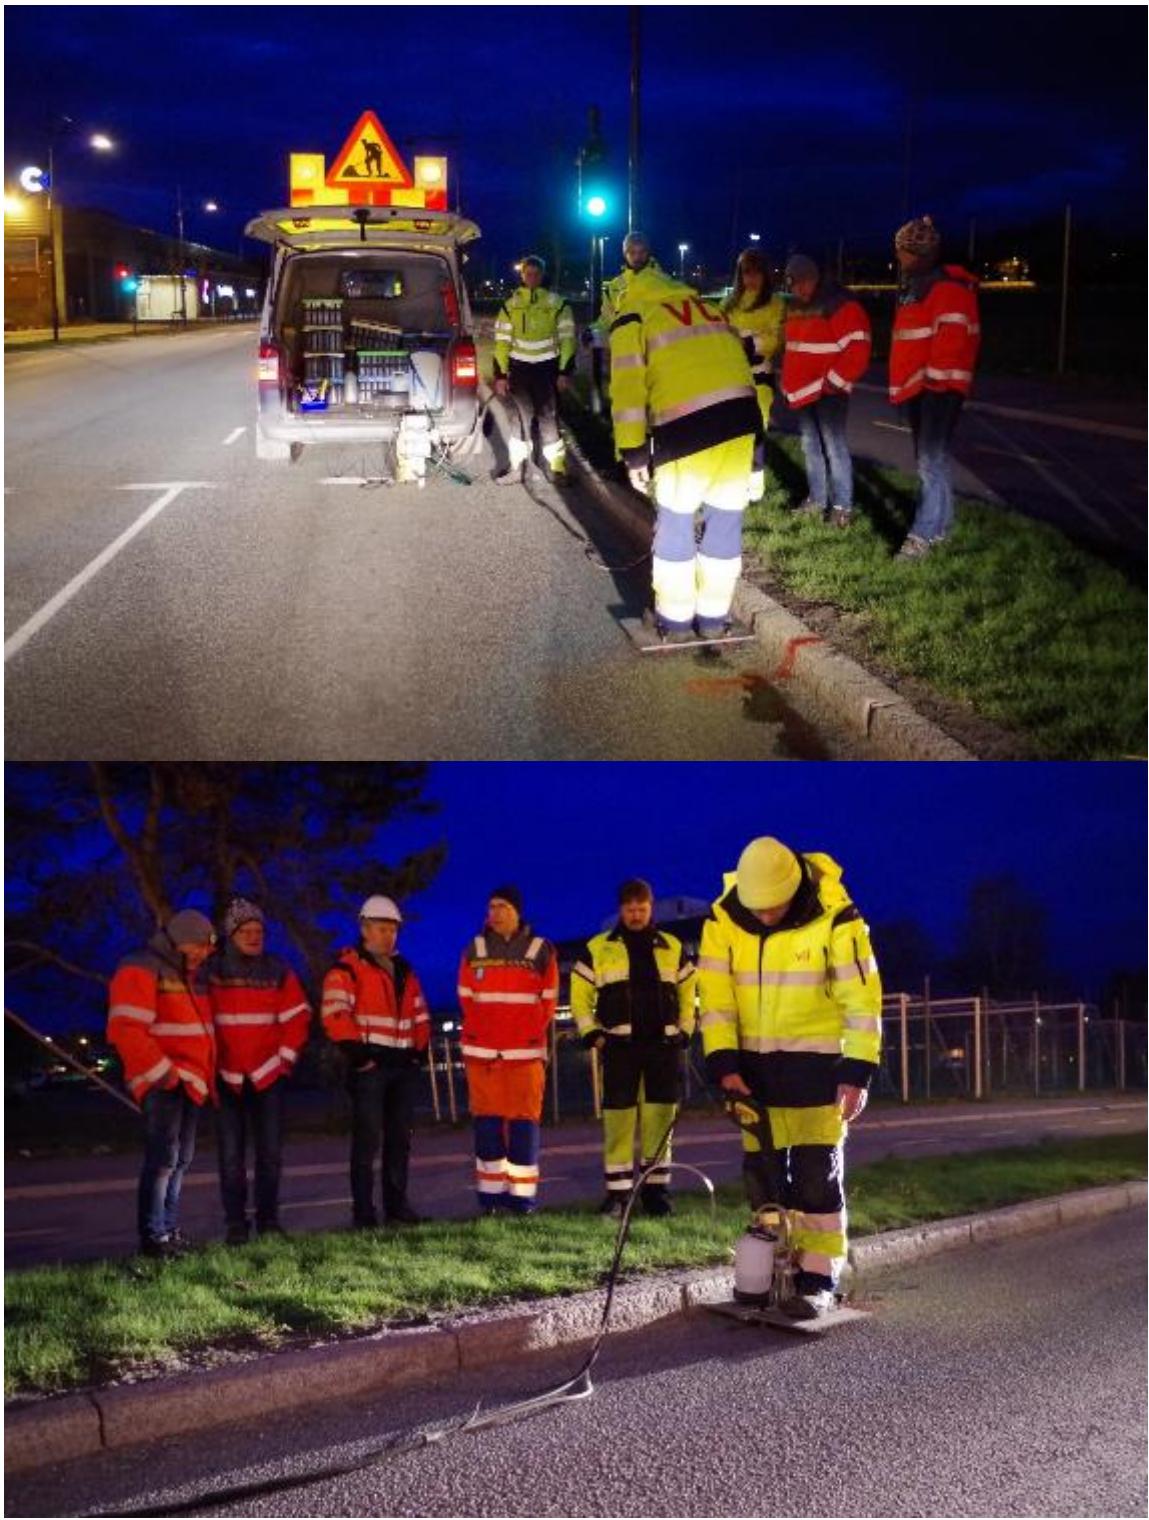
Figur 59: Måling med WDS langs kantsteinen i Haakon VII gate før rengjøring (foto: Brynhild Snilsberg)

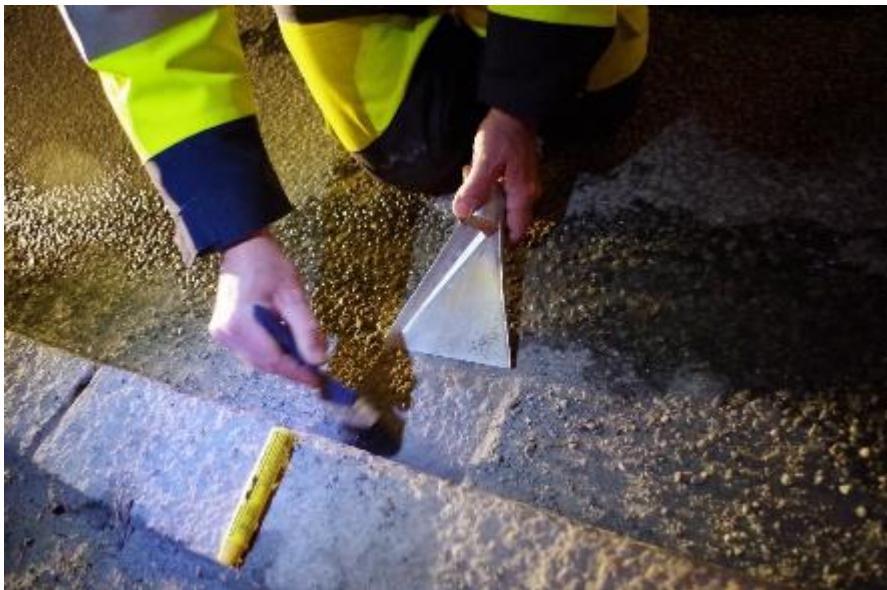
Prøvetaking av støv langs kantsteinen i Haakon VII gate før rengjøring (foto: Brynhild Snilsberg)

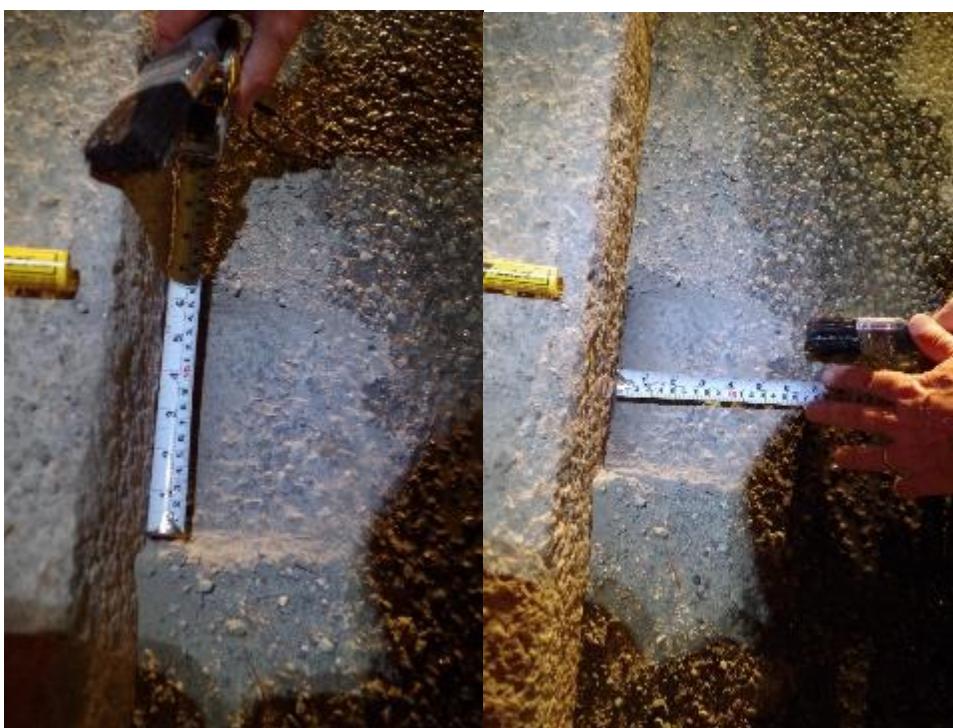
Oppmåling av prøvetakingsarealet (foto: Brynhild Snilsberg)

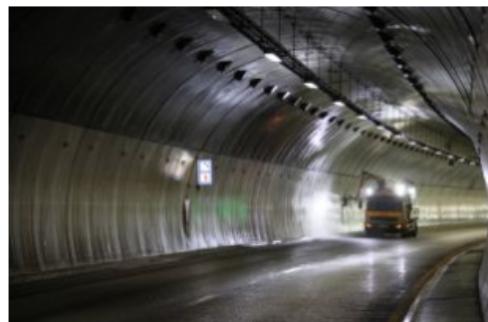
Mesta fra Møre og Romsdal spiller her en blanding av såpe og vann på tunnelveggen i Strindheimtunnelen i Trondheim. (Foto: Ellinor Hansen)

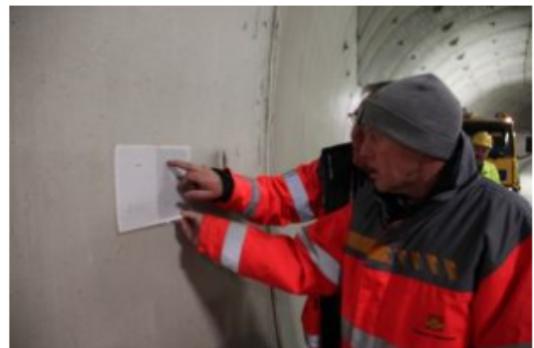
Helge Hoven og Per Brandli sjekker gråheten på tunnelveggen mot gråskalaen på arkene. Her før vask. (Foto: Ellinor Hansen)

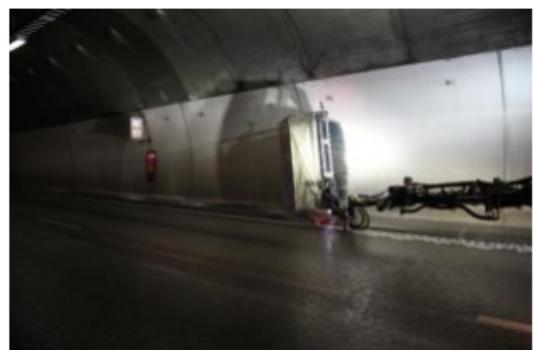
Tunnelveggen vaskes med børste. Vi ser tydelig hvor mye renere tunnelveggen er bak børsten (Foto: Ellinor Hansen)
