Miljøvennlige vegdekker: Resultater fra støymålinger 2005-2008

Nr. 2554

SINTEF A9720

Februar 2009

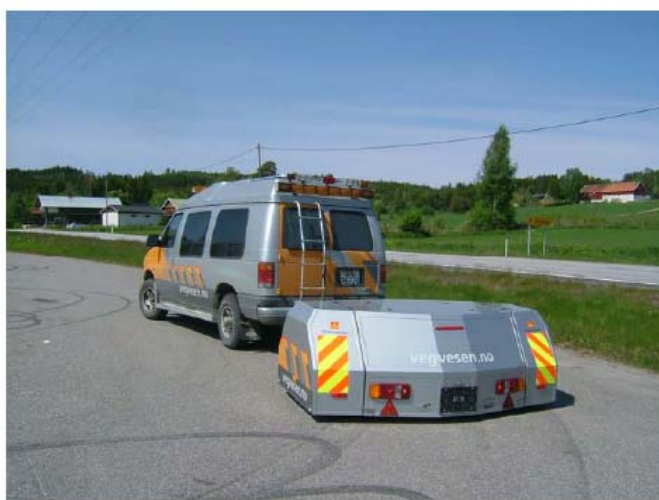
Figur 1 CPX-tilhengeren til Statens vegvesen

Som en del av etatsprosjektet til Statens vegvesen, ble det i 2005 innkjøpt en CPX-tilhenger, bygget av det nederlandske firmaet M+P. Figur 1 viser den norske CPX-tilhengeren. Den har to standardiserte bildekk montert på hver side av tilhengeren, og som muliggjør målinger samtidig i hvert hjulspor.

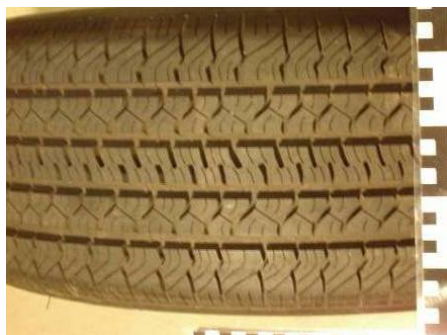
Figur 3 Uniroyal Tigerpaw, SRTT

I prosjektets siste fase er det gjennomført parallelle målinger med disse to bildekkene og det "gamle" dekk A. Hovedresultatene i prosjektet er imidlertid gitt for Avon ZV1-dekket for å ha et godt sammenligningsgrunnlag over hele prosjektperioden.

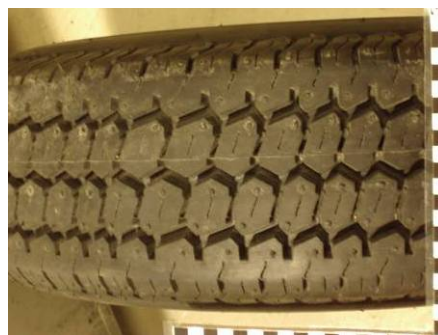
Avon AV4

Dekk som representerer tunge kjøretøy (H1): Avon Supervan AV4, 195/80 R14

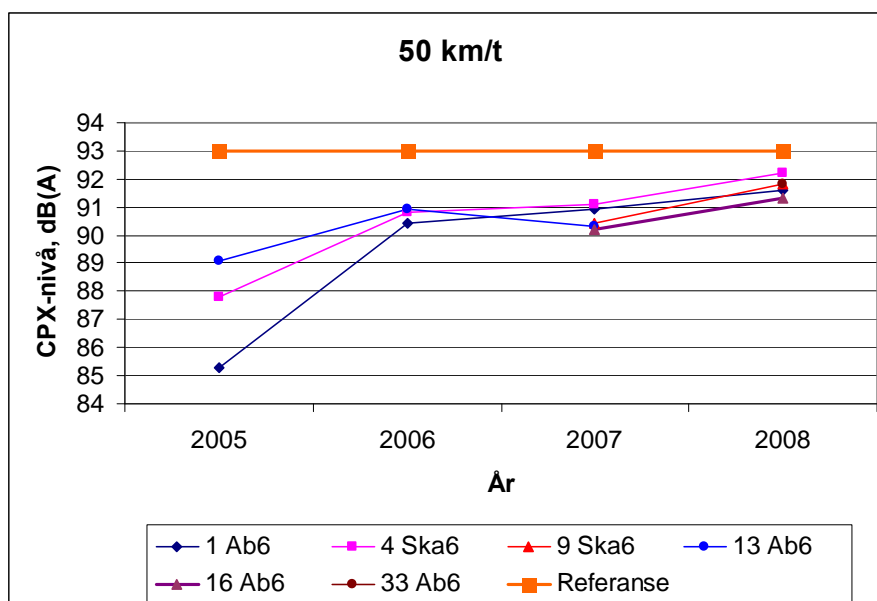
Figur 4 Tette dekker, steinstørrelse 0/6 mm. CPX-nivå ved 50 km/t

For tette dekker av denne typen, ser det ut til at støynivået øker med 4-6 dB(A) i forhold til nivået første året (uten piggdekkeksponering). Endringen er størst etter den første vintersesongen, 3-4 dB(A). Et unntak er dekke nr.13, som tilsynelatende har en mindre endring over de 3 årene med målinger (1-3 dB(A)).

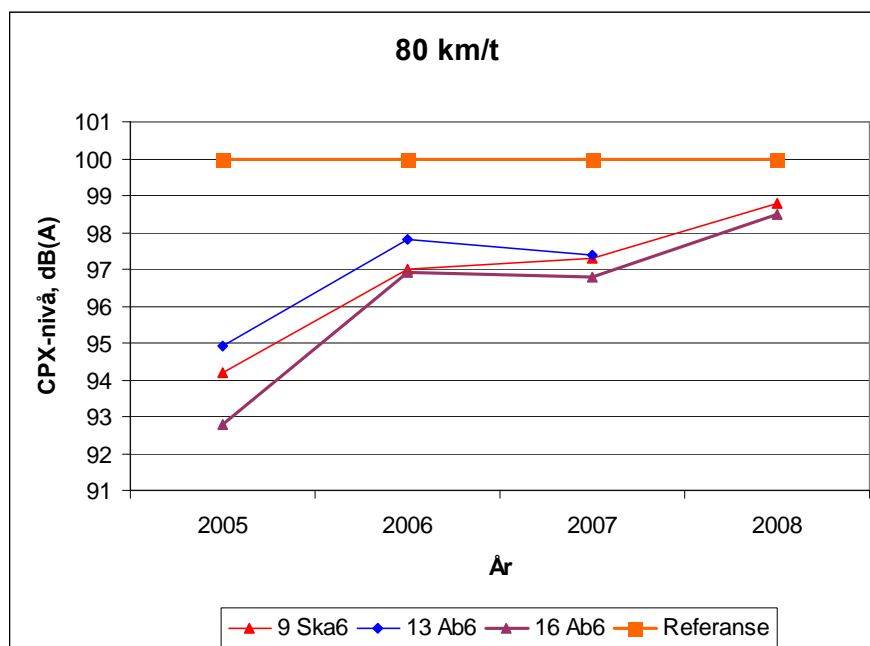
Figur 5 Tette dekker, steinstørrelse 0/6 mm. CPX-nivå ved 80 km/t

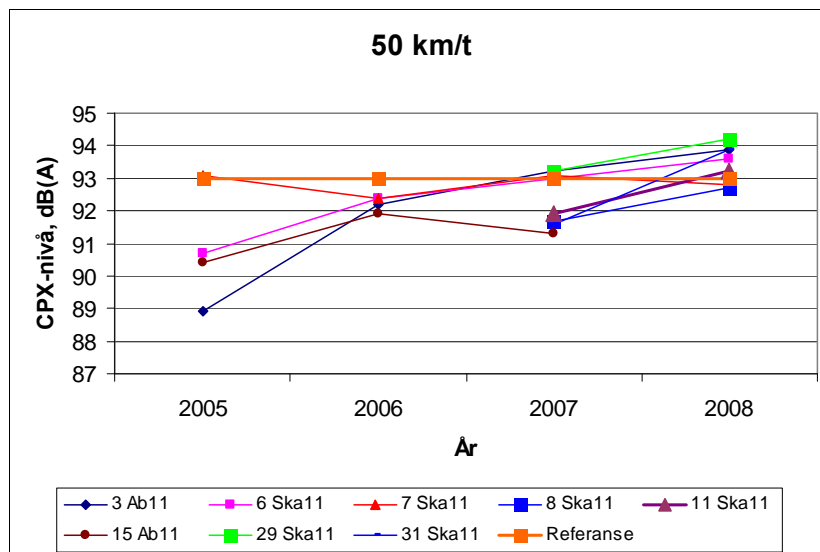
Figur 8 Tette dekker, steinstørrelse 0/11 mm. CPX-nivå ved 50 km/t

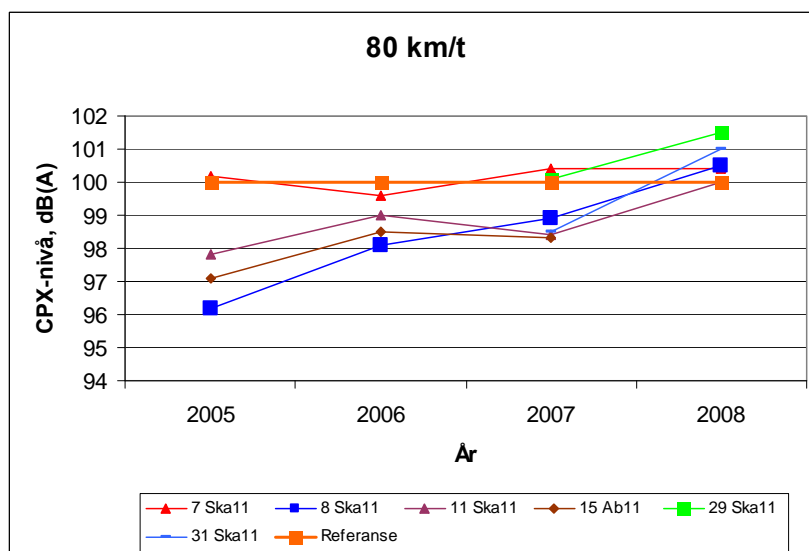
Figur 9 Tette dekker, steinstørrelse 0/11 mm. CPX-nivå ved 80 km/t

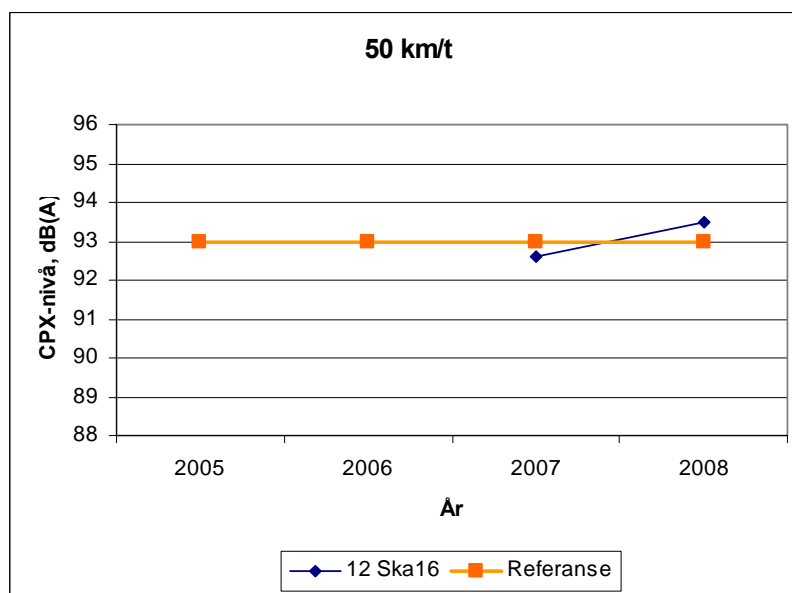
Figur 10 Tette dekker, steinstørrelse 0/16 mm. CPX-nivå ved 50 km/t

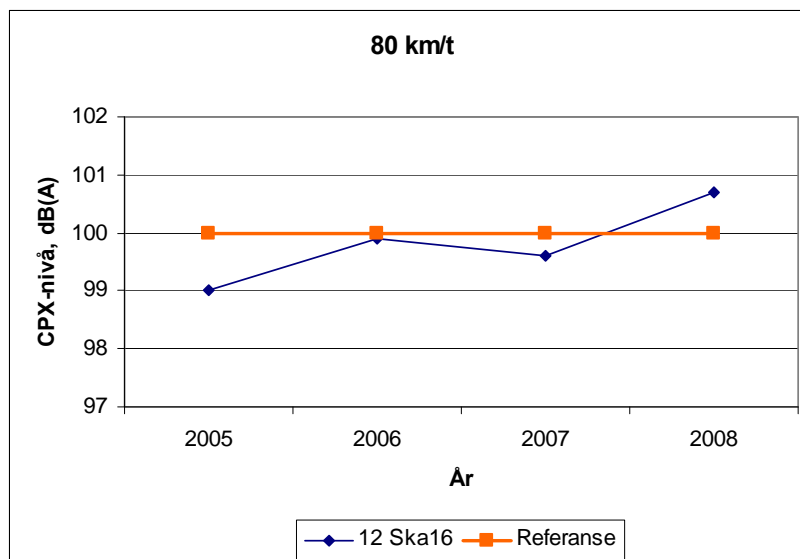
Figur 11 Tette dekker, steinstørrelse 0/16 mm. CPX-nivå ved 80 km/t

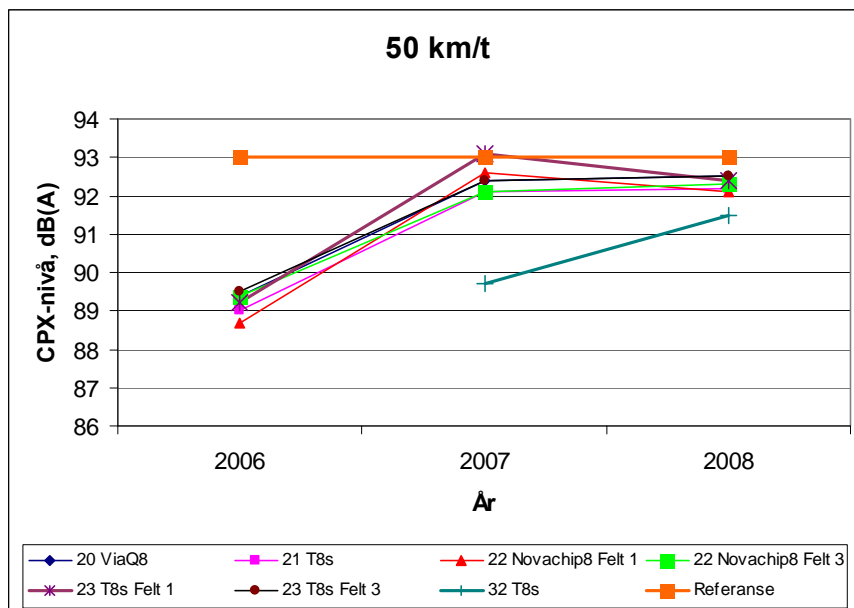
Figur 12 Tynndekker, steinstørrelse 0/8 mm. CPX-nivå ved 50 km/t

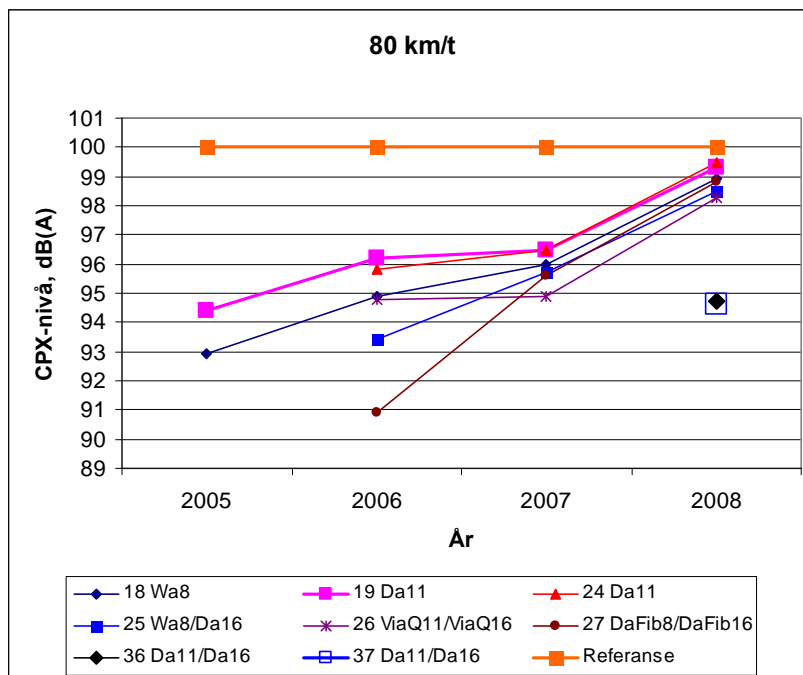
Figur 14 Porøse dekker, CPX-nivå, 80 km/t

Erfaringene fra forsøkene med henholdsvis ett-lags og to-lags porøse dekketyper i Norge viser foreløpig ikke at to-lags dekker har bedre akustiske egenskaper etter 2-3 års levetid, enn ett-lags. Dette avviker fra erfaringer i andre land, som for eksempel i Nederland, der to-lags dekker har høyere støyreduksjon over antatt levetid enn ett-lags.

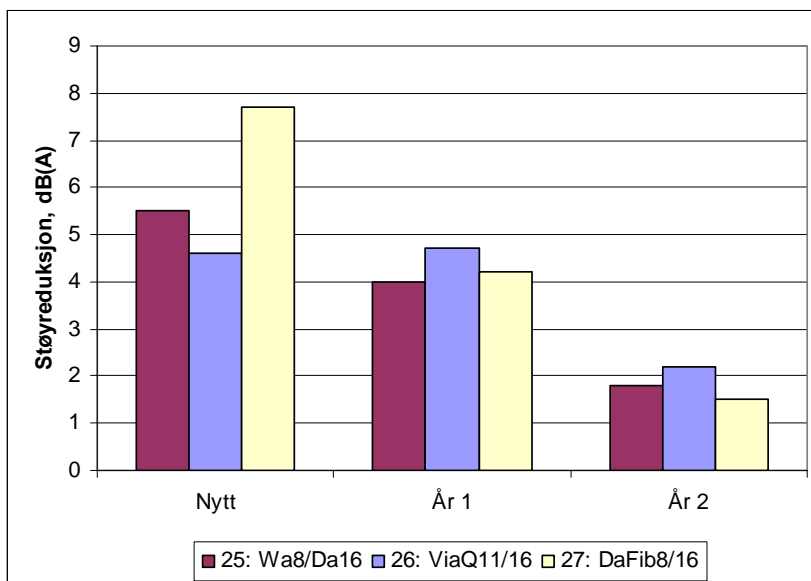
Figur 15 Dekk A: gjennomsnittlig støyreduksjon, dB(A), 50 km/t

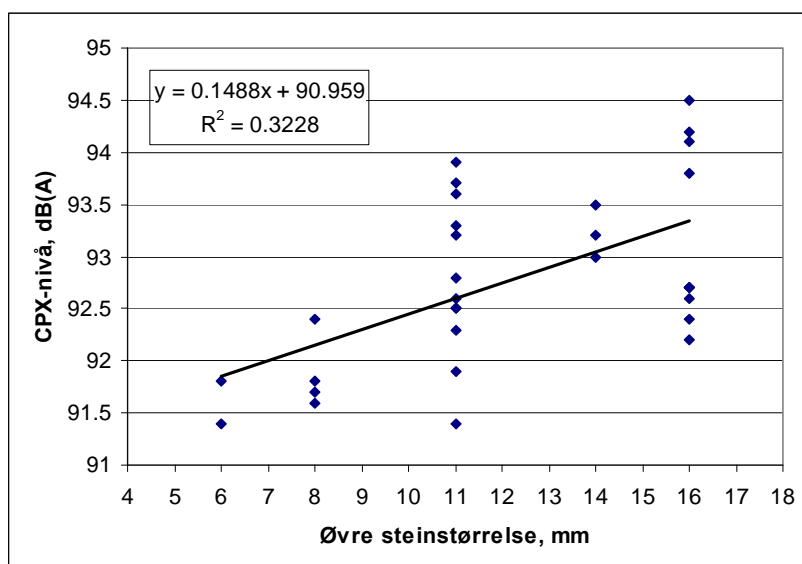
Figur 17 CPX-nivå som funksjon av øvre steinstørrelse, 50 km/t.

Målt CPX-nivå ved 50 og 80 km/t som funksjon av øvre nominell steinstørrelse er vist i figurene 17 og 18. Resultatene er basert på normale, tette dekker (nr.38-82 i tabell 15), og bare dekker som er eksponert for en eller flere vintersesonger er inkludert. Figurene viser individuelle resultater for hvert veidekke. Fordi spredningen i nivå med dekker med samme steinstørrelse er så stor, er det liten signifikant korrelasjon.

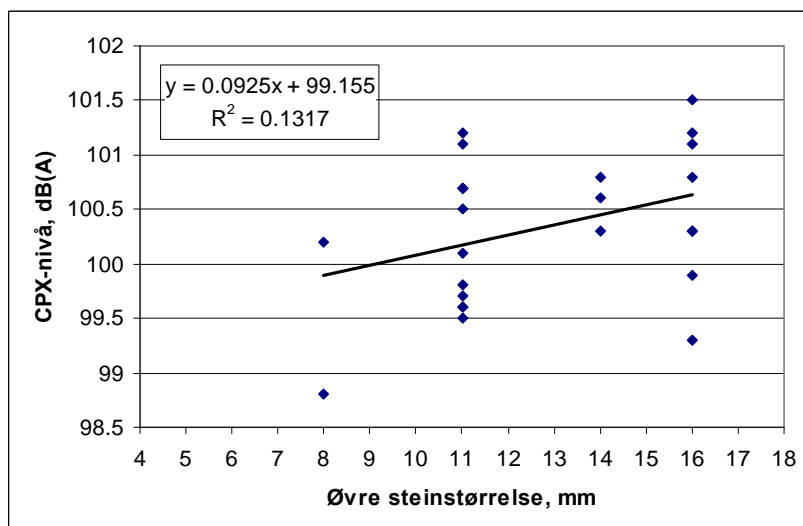
Figur 18 CPX-nivå som funksjon av øvre steinstørrelse, 80 km/t.

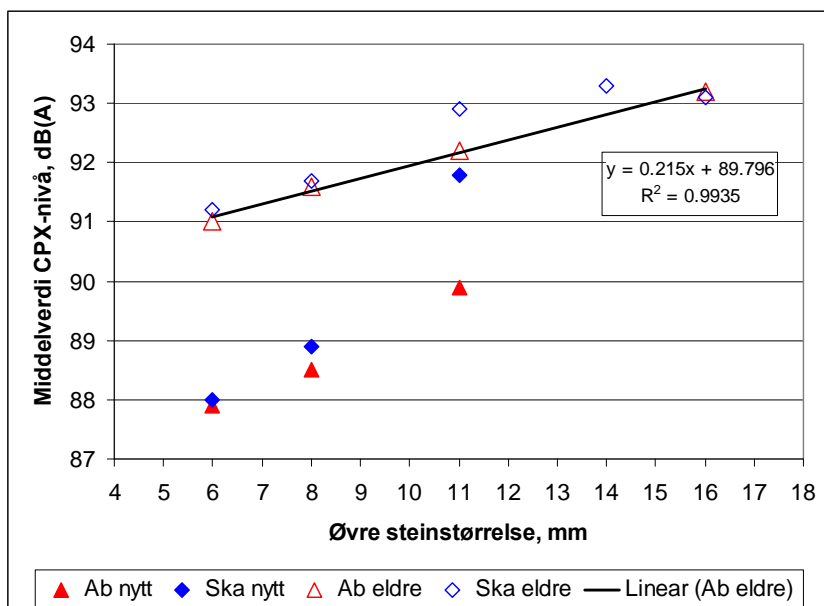
Figur 19 Midlere CPX-nivå som funksjon av øvre steinstørrelse for nye og eldre Ab- og Ska-dekker, 50 km/t.

I figur 19 og 20 er det beregnet et middelnivå for dekker med ulik steinstørrelse, der det er skilt mellom nylagte (ikke eksponert for piggdekk) og eldre dekker. Disse resultatene omfatter også forsøksdekker i tabell 1. Ab- og Ska-dekker er vist separat.

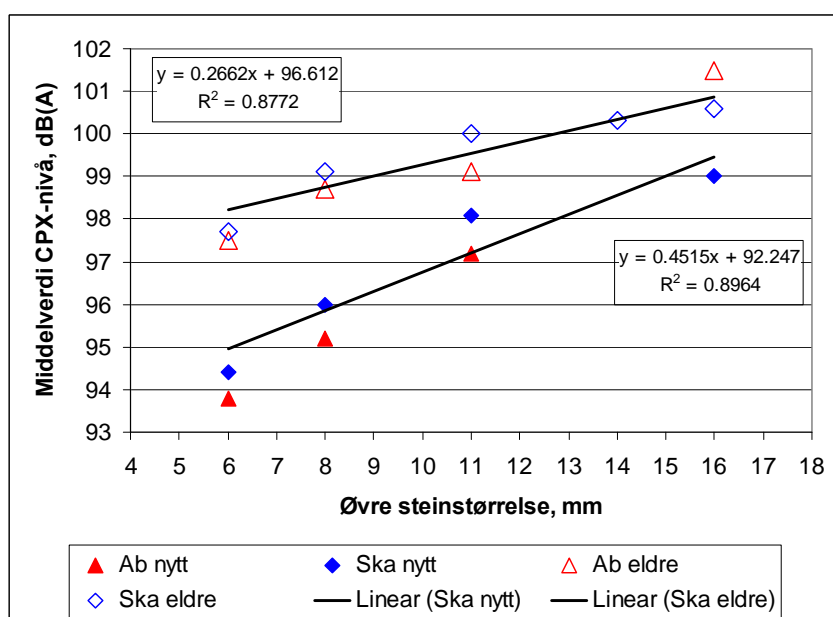
Figur 20 Midlere CPX-nivå som funksjon av øvre steinstørrelse for nye og eldre Ab- og Ska-dekker, 80 km/t.

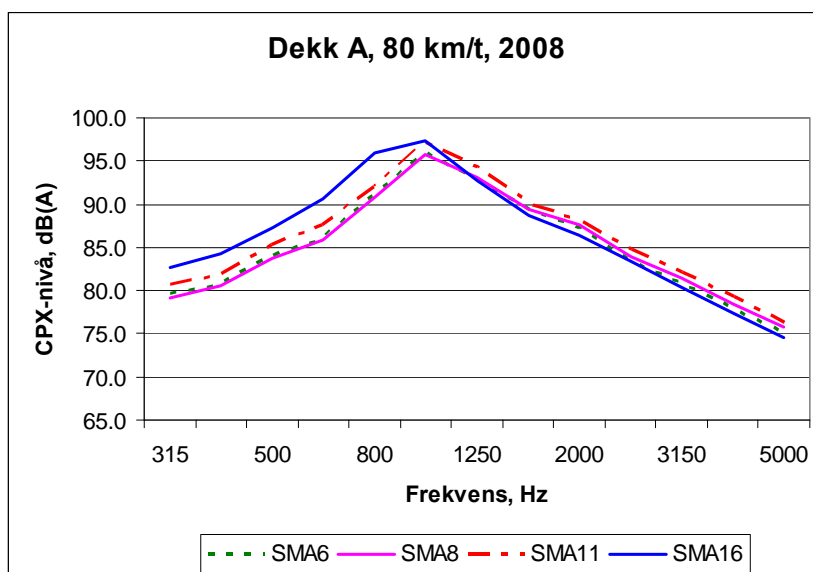
Figur 21 Frekvensspektra for Ska-dekker med ulik øvre steinstørrelse

eksponert for samme trafikkmengde og piggdekkbruk. Figuren viser klart at steinstørrelsen først og fremst påvirker frekvenser under 1 kHz, og det antas at det er teksturgenererte mekanismer som gir disse forskjellene.

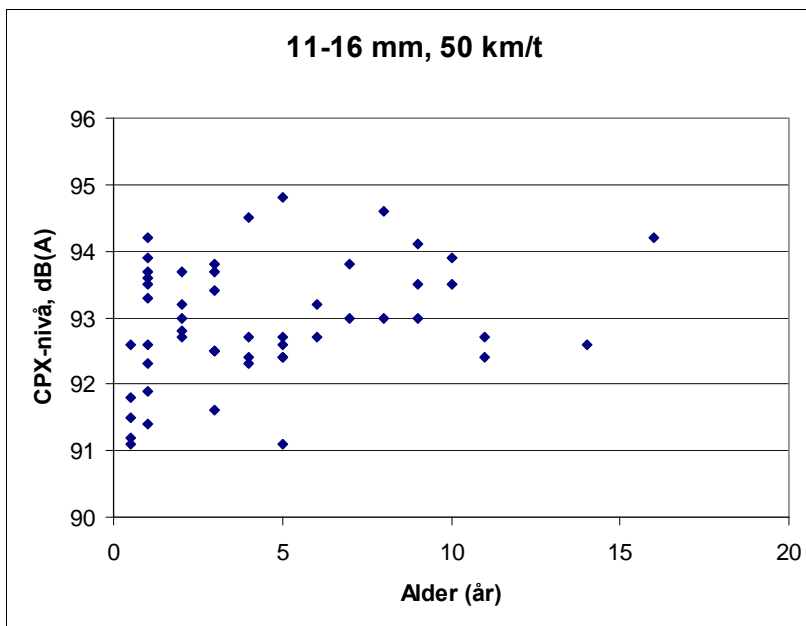
Figur 22 CPX-nivå for Ska/Ab-dekker 11-16 mm som funksjon av alder
Hastighet: 50 km/t

Alle måleresultatene for veidekker med øvre steinstørrelse fra 11 til 16 mm er vist i figur 22 (50 km/t) og figur 23 (80 km/t). Dataene i figuren omfatter også målinger på samme veidekke, men i ulike år (jfr. tabell 15). Alle nye veidekker, og som ikke er eksponert for vintersesonger, har en gitt alder 0.5 år.

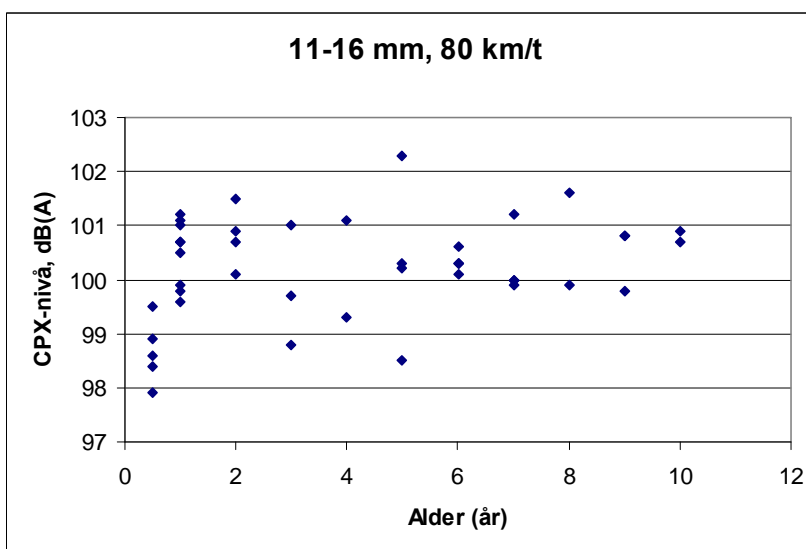
Figur 23 CPX-nivå for Ska/Ab-dekker 11-16 mm som funksjon av alder
Hastighet: 80 km/t

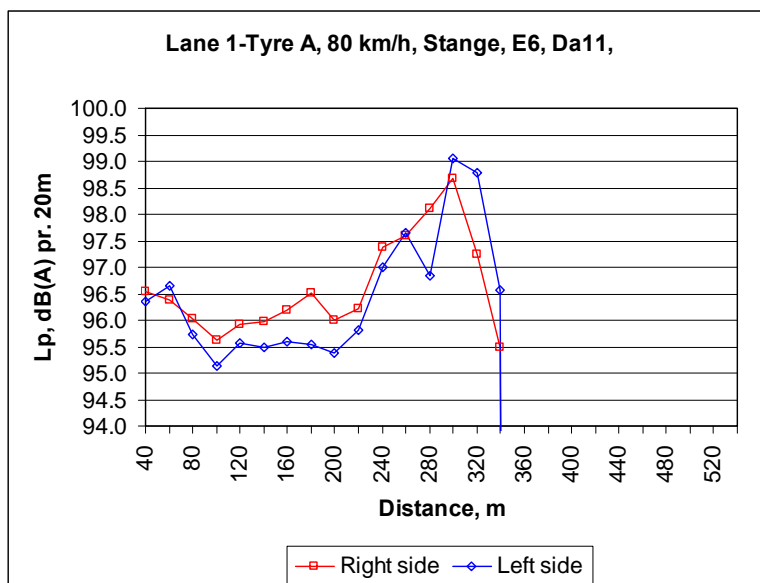
Figur 25 Dekke nr 19: Da11, Hastighet: 80 km/t.
Alder: 1 år

Andre eksempler på inhomogene veidekker målt i prosjektperioden er vist i figur 25 og 26.

Gjennomsnittsnivået avhenger av hvor akustisk homogent veidekket er. Som vist i figur 25 og 26, kan et inhomogent dekke gi en variasjon i støynivå (pr.20 m) på så mye som 3-4 dB(A). En slik variasjon påvirker da standardavviket og gjennomsnittsnivået.

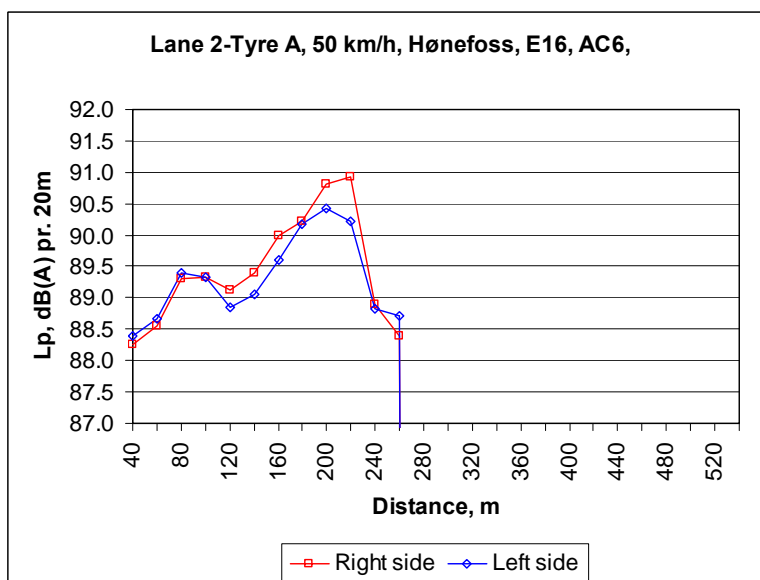
Figur 26 Dekke nr 13: Ab6, Hastighet: 50 km/t.
Alder: Nytt

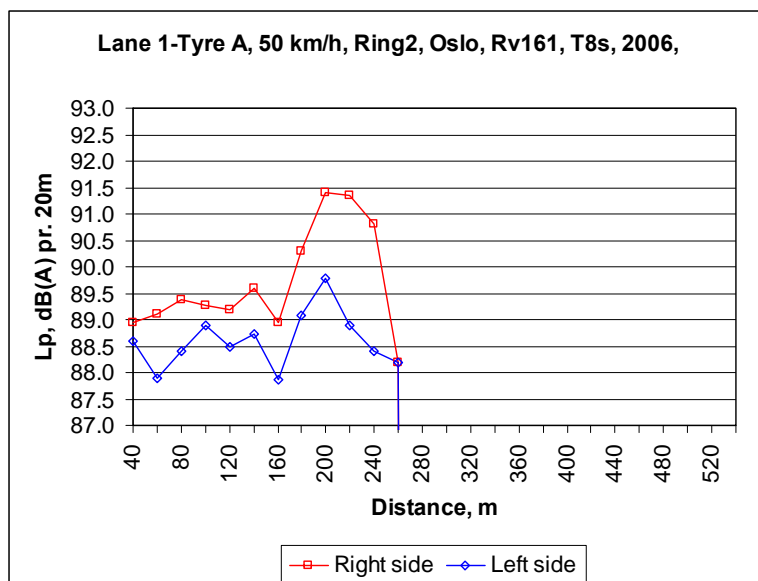
*Figur 27 Dekke nr.23: T8s, Hastighet: 50 km/t.
2006 (nytt dekke)*

I noen tilfeller kan dekket være relativt inhomogent når det er nylagt og før den første vintersesongen. Etter en vinter kan trafikkbelastning/piggdekkbruk påvirke teksturen på en slik måte at dekket støymessig blir mer homogent. Et slikt eksempel er veidekke nr.23 (Rv161:T8s). Figur 27 viser CPX-nivå over veistrekning da dekket var nytt i 2006 og figur 28 det samme dekket målt i 2007 etter ca. ett års bruk.

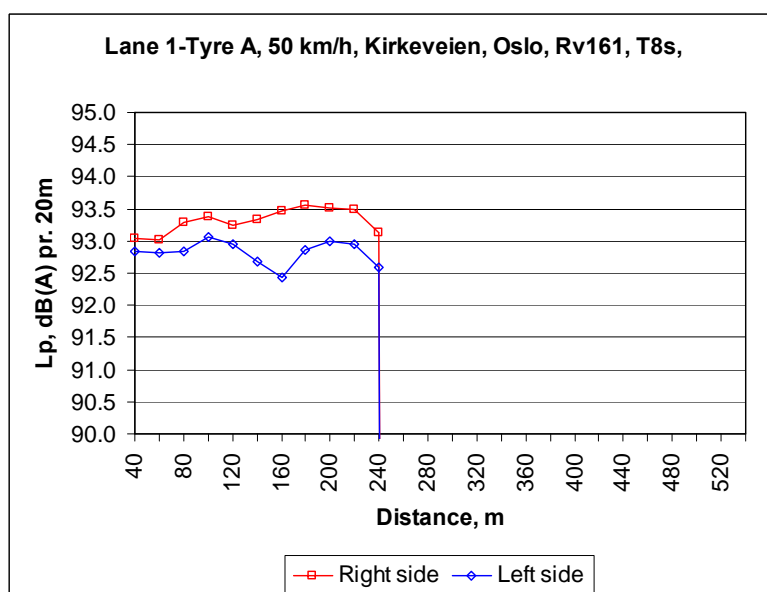
*Figur 28 Dekke nr 23: T8s, Hastighet: 50 km/t.
2007 (ett år gammelt)*

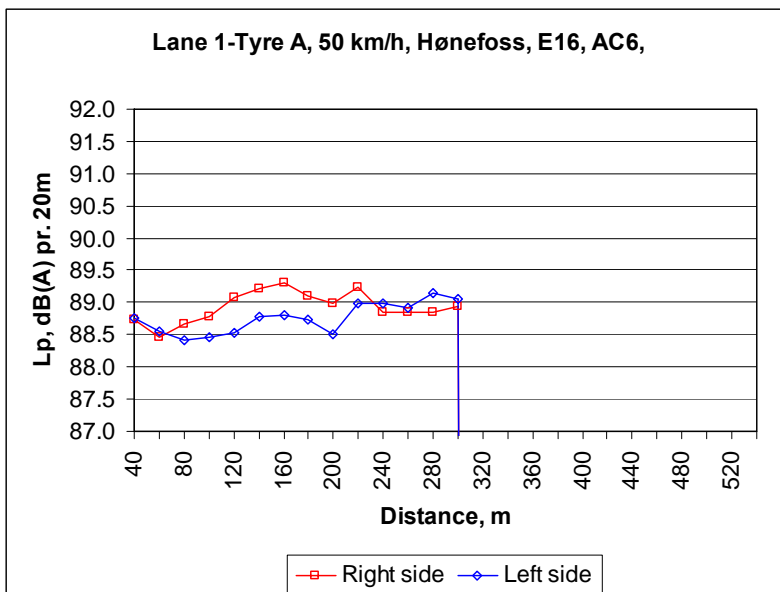
*Figur 29 Dekke nr 13: Ab6, Hastighet: 50 km/t.
Måling i 2005 (nytt dekke)*

Eksempler på homogene dekker er vist i figurene 29-31.

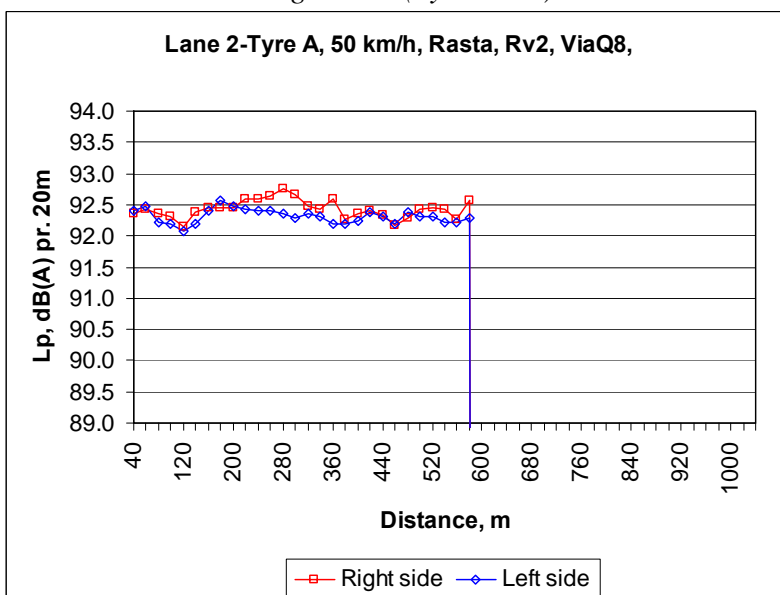
*Figur 30 Dekke nr. 20: ViaQ8, Hastighet: 50 km/t.
Måling i 2007 (ett år gammelt)*

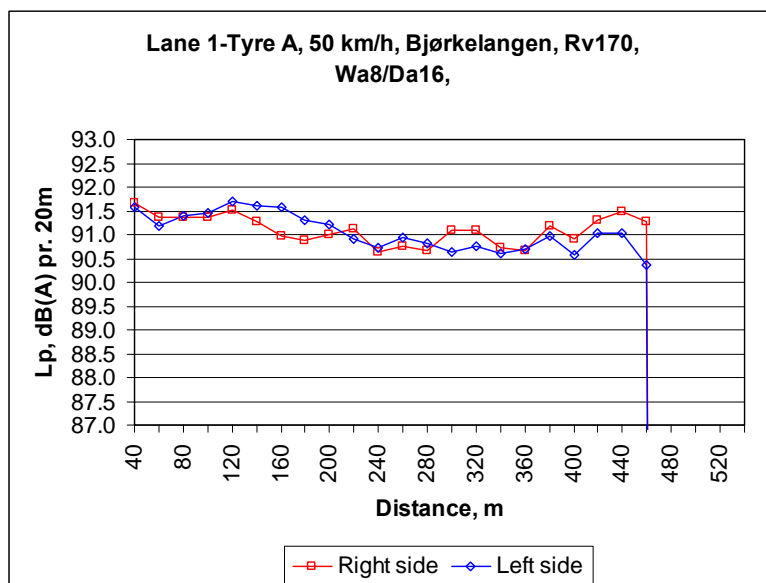
Figur 31 Dekke nr. 25: Wa8/Da16, Hastighet: 50 km/t.
Måling i 2008 (to år gammelt)

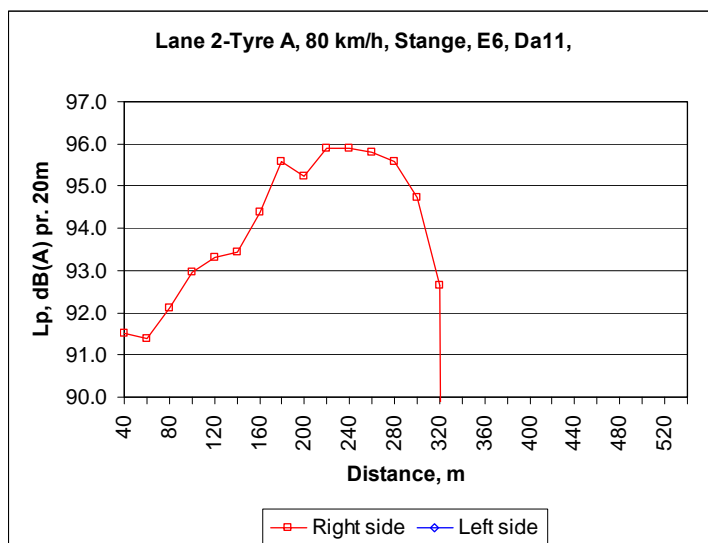
Figurer 32-34: Veidekke nr.19: Da11 Felt 2, hastighet: 80 km/t

Figur 32 Veidekke 19. Alder: Nytt (2005)

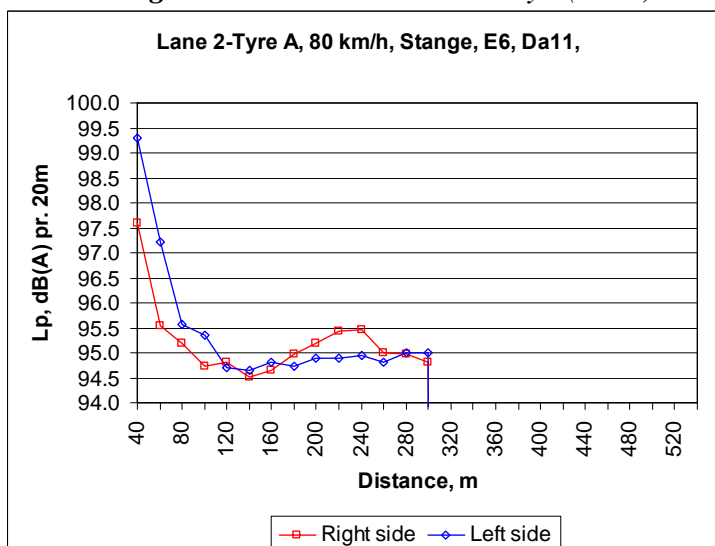
Figur 33 Veidekke 19. Alder: 1 år (2006)

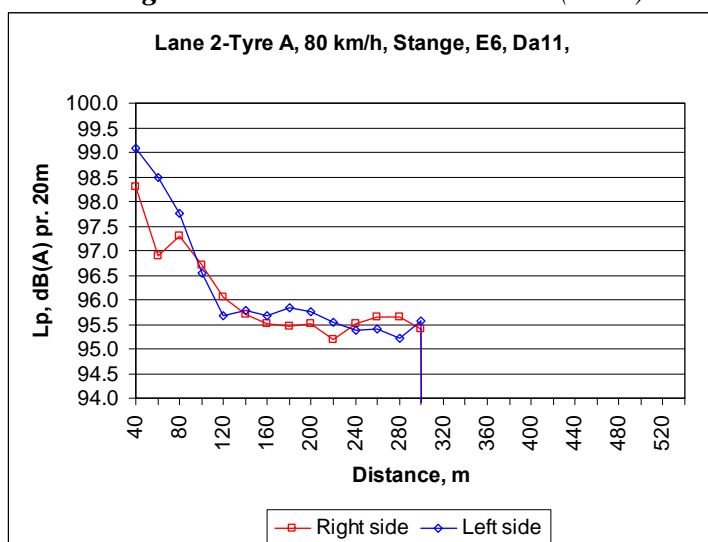
Figur 34 Veidekke 19. Alder: 2 år (2007)

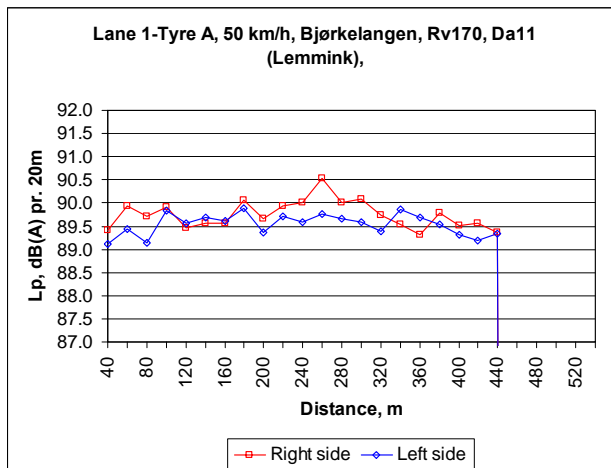
Figur 35 Veidekke 24, Da11,
Alder: Nytt (2006)

Veidekkene 24 (Da11, felt 1) og 27 (DaFib8/DaFib16 – felt2), som ligger på Rv170, Bjørkelangen, er lagt inntil et standard, tett Skal1-dekke. Figurene 35-37 viser tilstoppingseffekten på Da11-dekket (nr.24) etter ett og to år med trafikk. Veidekke 27 har tilsvarende utvikling.

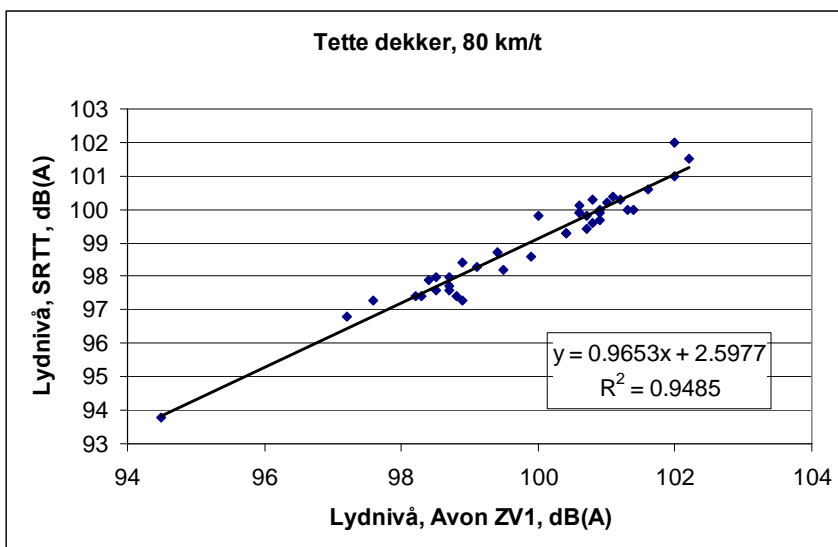
Figur 51 Korrelasjon mellom Avon ZV1 og SRTT.
Tette veidekker. Hastighet: 80 km/t

Den støymessige korrelasjonen mellom disse to bildekkene er funnet til å være god og det kan derfor konkluderes med at SRTT-dekket er vel egnet som erstatning for Avon-dekket for våre veidekker. Korrelasjonen ved 50 og 80 km/t for tette og porøse dekker er vist i figurene 50-53.

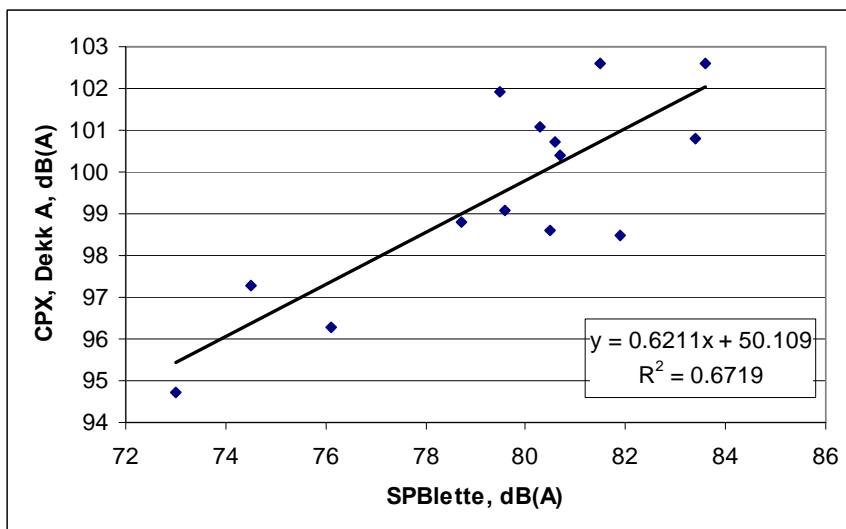
Figur 59 Korrelasjon mellom SPB_{lette} og CPX-dekk A.
Referansehastighet: 80 km/t

I figur 59 er korrelasjonen mellom SPB_{lette} og Dekk A (Avon ZV1) vist og tilsvarende korrelasjon med SRTT-dekket vist i figur 60.

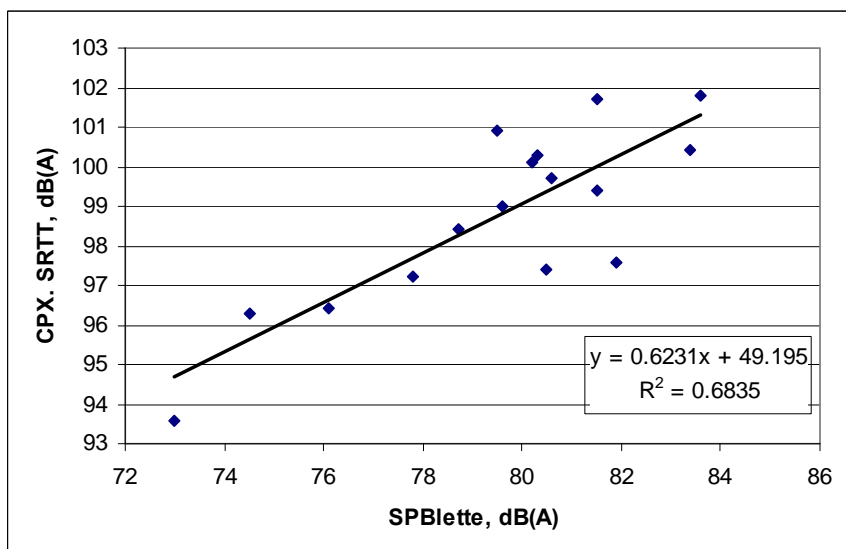
Figur 60 Korrelasjon mellom SPB_{lette} og CPX-dekk SRTT.
Referansehastighet: 80 km/t

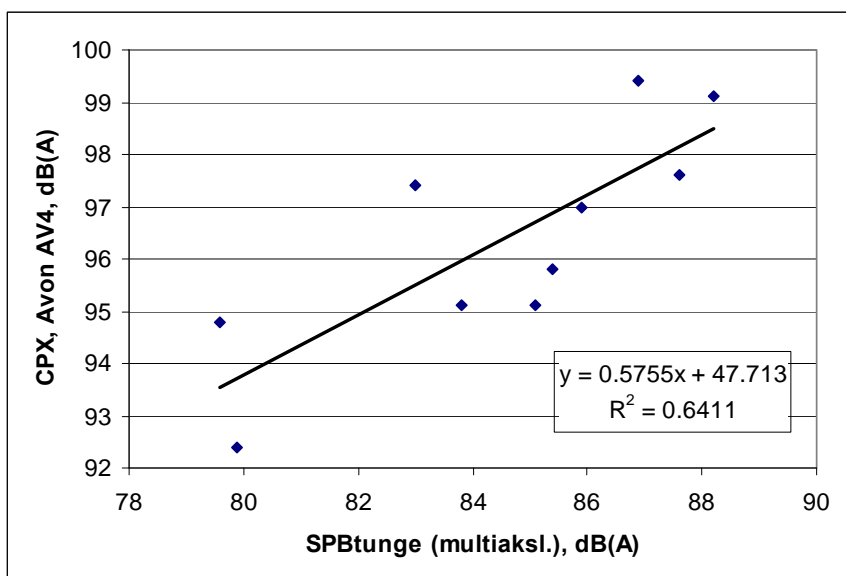
Figur 62 Korrelasjon mellom SPB_{lunge} (multiakslinger) og CPX-Avon AV4.

Korrelasjonen mellom CPX-resultater med Avon AV4 og SPB_{tunge} med 2 akslinger og tilsvarende med SPB_{tunge} med 3 eller flere akslinger (multiaksl.) er vist i figurene 61 og 62. Referansehastighet for CPX er 80 km/t, mens den for SPB_{tunge} er 70 km/t.

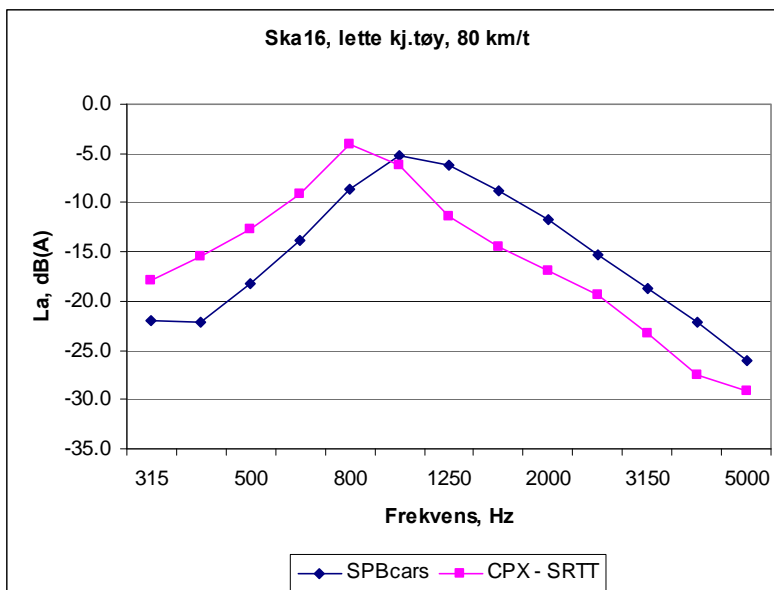
Figur 63 Veidekke73, Ska16. Normaliserte frekvensspektra for SPB_{lette} og CPX-SRTT. Lette kjøretøy ved 80 km/t

Figur 63 viser normaliserte frekvensspektra for SPB_{lette} og CPX-måling med SRTT-dekket på et 9 år gammelt Ska16-dekke.

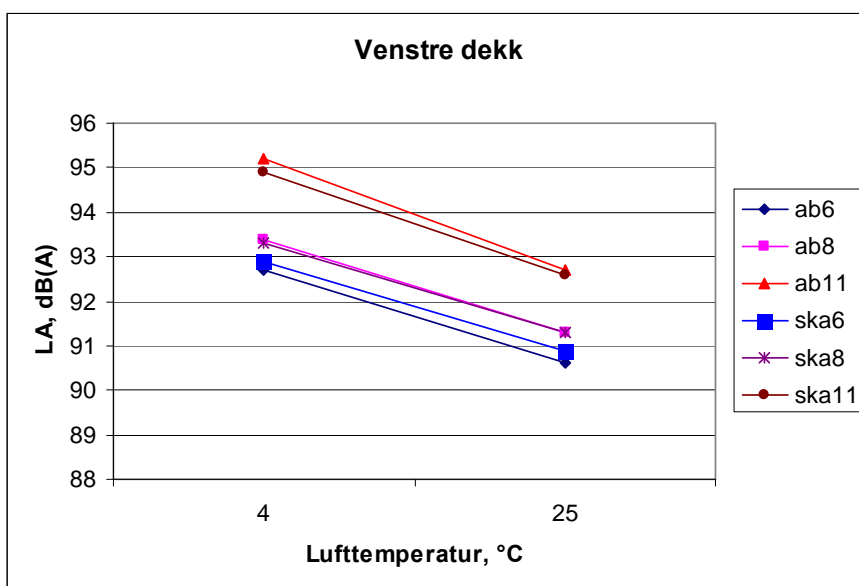
Figur 67 Temperaturavhengighet for Avon ZV1 på *venstre* side. Tette veidekker og ukorrigererte nivåer

Den andre serien ble gjennomført på de samme veidekkene i oktober, med en lufttemperatur på + 4 °C, og en veidekketempertur på – 1 °C. I figur 67 og 68 er resultatene for henholdsvis dekk på venstre og høyre side av tilhengeren vist, og i tabell 22 de resulterende koeffisienter (alle basert på lufttemperatur).
